ESCUELA TÉCNICA SUPERIOR  
DE INGENIEROS DE CAMINOS,  
CANALES Y PUERTOS

Trabajo final de grado

# ESTUDIO DE LOS ASIENTOS DE LA PLATAFORMA DE LA AP-7 EN EL ENTORNO DE LA ESTRUCTURA DE LA CALZADA SENTIDO CARTAGENA DEL PK 733+000. CATRAL (ALICANTE). ESTUDIO DE SOLUCIONES.

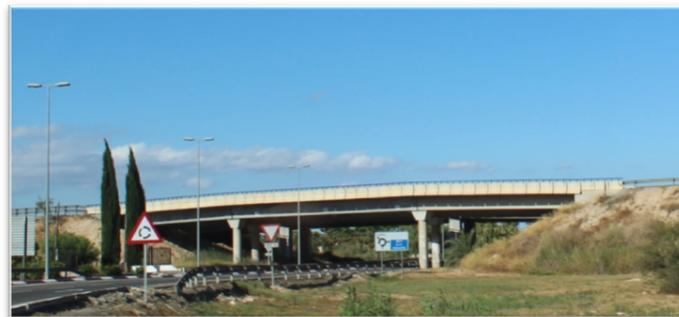
Figura 2. Alzado general estructura P.K. 733+000 de la AP-7. Fuente: propia.

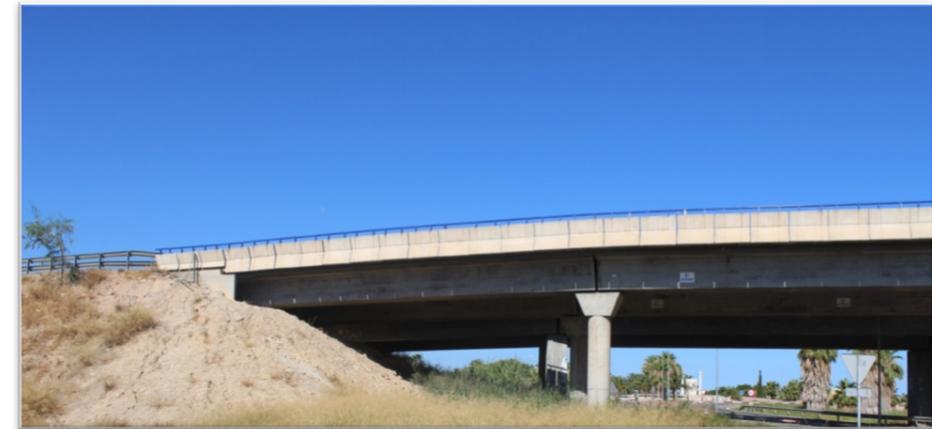
Tras haber visitado la estructura personalmente, las principales deficiencias estructurales que observamos están en los estribos, los cuales han sufrido asentamientos de elevada importancia. Además, los aparatos de apoyo y la parte superior del tablero se encuentran deteriorados en diferentes puntos (como se puede observar en las siguientes imágenes), lo cual son signos de evidencia de la problemática detectada.

Figura 3. Detalle del estribo 1. Fuente: propia.

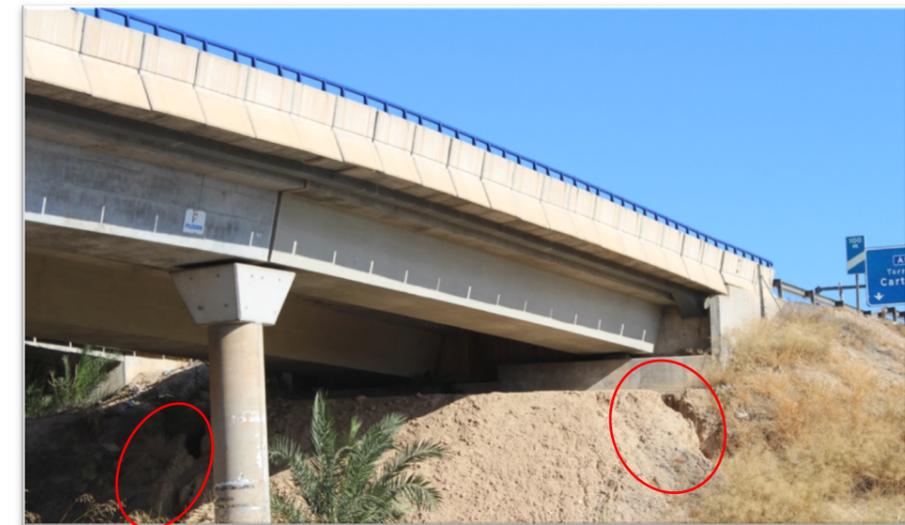
También se ha observado un problema con el paso del agua de la zona Oeste del puente a la zona Este del mismo. En el estribo 2, el paso de la acequia Mayor de Callosa recoge el agua que proviene de los terraplenes y de la carretera inferior a nuestra estructura. Pero en el estribo 1, no se dispone de ningún sistema de recogida de aguas pluviales, por lo que en la zona baja del terraplén se acumulan las aguas que vienen del drenaje longitudinal y las aguas que se acumulan en la subcuenca que se genera al Oeste de la carretera. Con todo esto, se produce una zona de acumulación de aguas en la base del estribo que agrava los problemas con los movimientos de este.

Figura 4. Detalle del estribo 2 y grietas en el terreno. Fuente: propia.

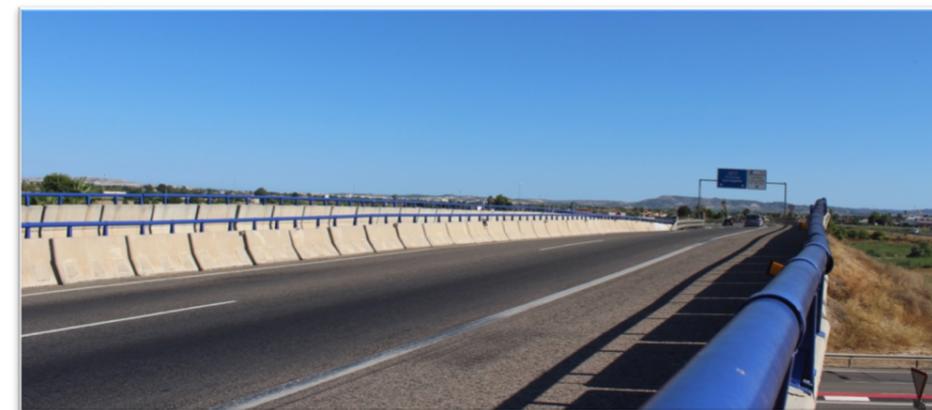
Además de lo comentado, el problema mayor es el que se ha producido en los estribos del puente al haber asentado 34 cm en ambos lados. Esto ha provocado un bache en la rasante, que agravado por la alta velocidad a la que se circula por la carretera, hace que la circulación por este tramo sea peligroso y necesario de una actuación sobre este.

Figura 5. Detalle pavimento y cambio de rasante pronunciado. Fuente: propia.

La modificación del perfil longitudinal la conseguimos mediante la restitución del firme de la carretera. Estudiando con detalle la normativa de firmes, se ha jugado con los espesores de la sección del firme para conseguir las cotas de rasante que nos interesan. Y gracias a esto conseguimos levantar un poco la rasante del puente y rebajar la de los terraplenes contiguos.

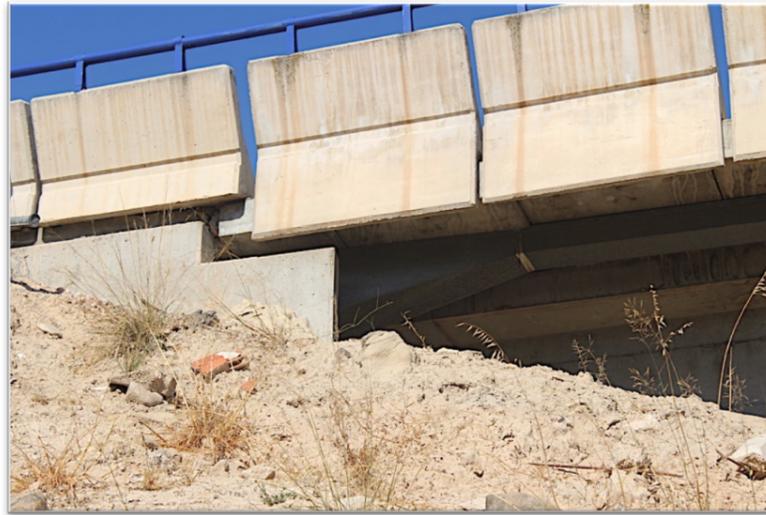
Los actuales sistemas de drenaje longitudinal están en mal estado, ya que algunos de estos están acabados en tierra natural, lo que ha provocado que el agua los erosione y deteriore bastante. Y además

hemos observado una clara intrusión del agua en los estribos del puente, lo que puede haber agravado sus problemas de asentamiento. Esto se debe a que no se dispusieron los elementos de drenaje necesarios para estribos. El agua sencillamente desliza sobre la tierra que forma los estribos.

Figura 6. Drenaje de la estructura. Fuente: propia.

Finalmente, como principal solución para los problemas de acumulación de agua a pie del estribo, se ha diseñado una cuneta de carretera. Esta además de recoger el agua que viene del drenaje longitudinal de la carretera, deberá absorber la escorrentía provocada por la cuenca secundaria estudiada con un valor de caudal de 0,478 m<sup>3</sup>/s. llevando esta agua a la acequia ya existente en el este de nuestra estructura.

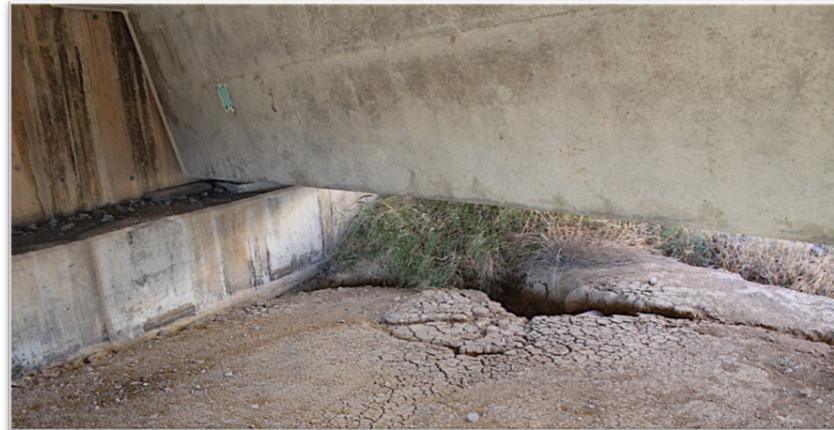
Figura 7. Agrietamiento en el estribo 1. Fuente: propia.

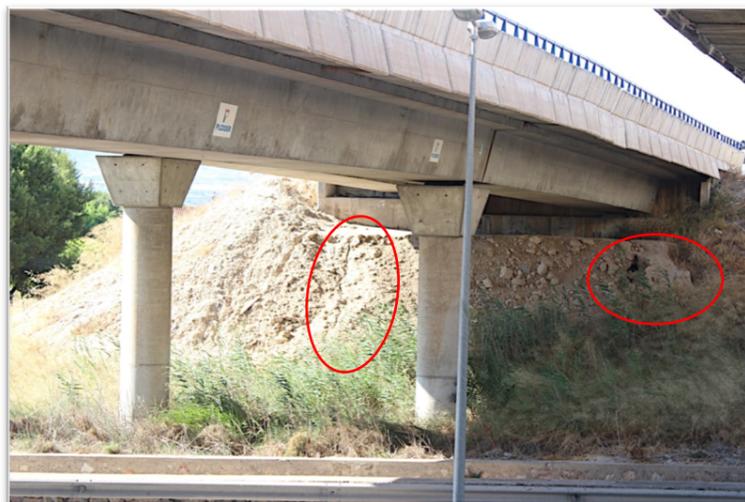
Figura 8. Detalle y grietas del estribo 1. Fuente: propia.
