ANÁLISIS DE PATOLOGÍAS, PROPUESTA DE REHABILITACIÓN/ACONDICIONAMIENTO DE FACHADA Y URBANIZACIÓN EXTERIOR EN LA IGLESIA NUESTRA SEÑORA DE GRACIA EN VALENCIA

PRINCIPALES LESIONES EN LA FACHADA TRASERA

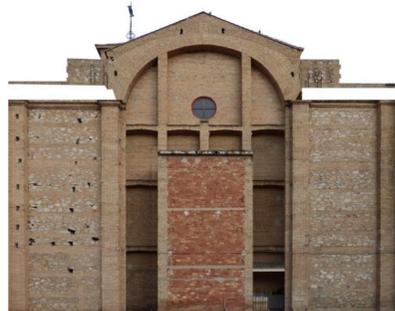
Imagen 5.

En la fachada, se aprecian diferencias tanto de acabados a nivel material como de sistema constructivo (imagen 5).

Presenta trabas de ladrillo visto y piedra en el remate de las capillas laterales; que corresponde con el resto de fachadas.

Por otro, la fachada que ocupa el frontal de la nave principal se compone de ladrillo cara vista con bastidores del mismo material.

El altar mayor. Se trata de un cerramiento de menor calidad.

Realizado con ladrillos cerámicos huecos y refuerzos de zunchos de hormigón.

Este cerramiento conlleva evidentes problemas de humedades y filtraciones que afectan al interior de la iglesia, por lo que no se trata solamente de una cuestión estética, sino que afecta a las condiciones de salubridad internas.

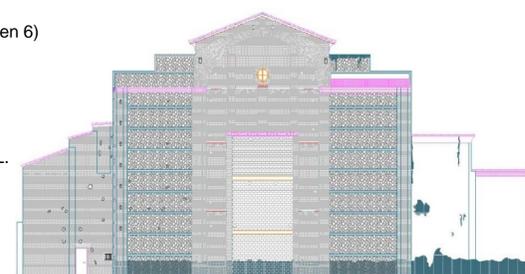
Imagen 6.

- HUMEDAD POR CAPILARIDAD EN LA PARTE INFERIOR DE LA FACHADA. (imagen 6)
- DESCONCHADO DE PINTURA.
- GRIETA LONGITUDINAL.
- ACUMULACIÓN DE EXCREMENTOS DE ANIMALES SOBRE LA NAVE PRINCIPAL.
- OXIDACIÓN DEL ARMADO DE LAS VIGUETAS.
- DESCONCHADO DE LAS BOVEDILLAS.
- ACABADO ATEMPORAL DE LA FACHADA TRASERA (imagen 8).

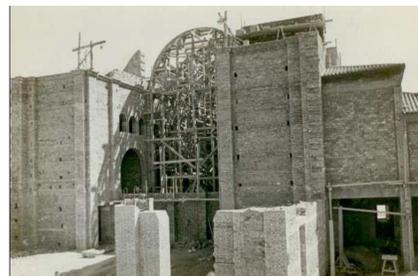
Imagen 3.

Lo que en su día fue un paro temporal de las obras se convirtió en algo definitivo (imagen 3 y 4)
