ESTUDIO PREVIO Y PROPUESTA DE INTERVENCIÓN DE LA IGLESIA DE LOS SANTOS JUANES, PUZOL.

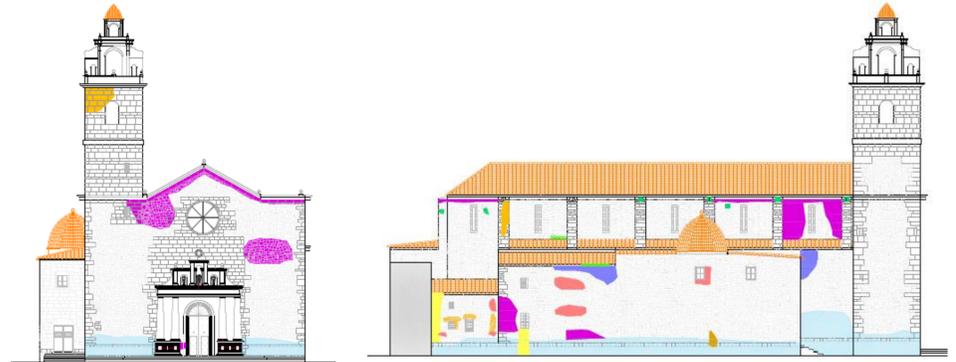
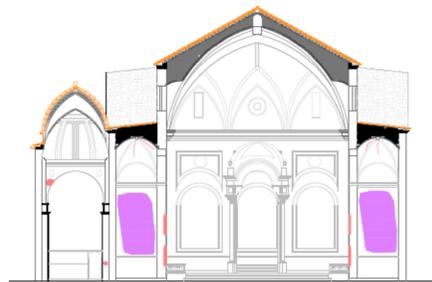
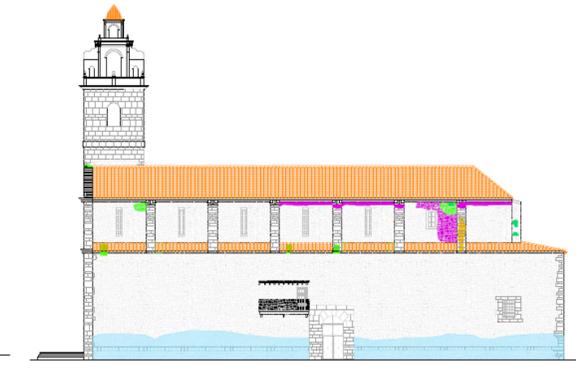
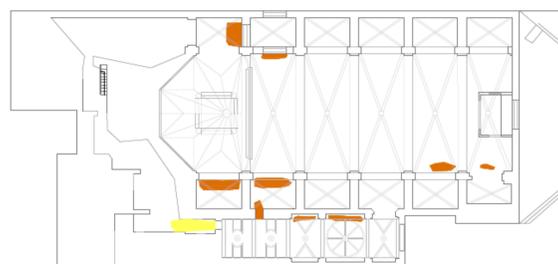
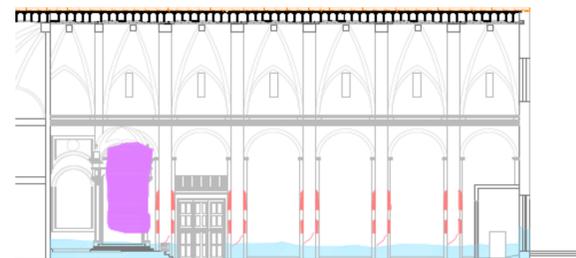
La iglesia no presenta daños estructurales importantes, su estabilidad se ve asegurada y únicamente se encuentran algunas grietas de carácter menor. Así pues la iglesia se encuentra en buen estado estructural a pesar de su antigüedad. Únicamente se pueden localizar diversas grietas en las bóvedas de cañón que se encuentran en las capillas formadas entre los contrafuertes. Y algunas otras fisuras propias del peso de los materiales y de los sistemas constructivos pero de escasa consideración e importancia.

El aspecto visual del templo se encuentra muy deteriorado, ya que presenta graves problemas de desconchados, desprendimientos y ennegrecidos. La principal causa de estas lesiones se debe a la humedad que envuelve al edificio, sobre todo por capilaridad. Por lo tanto, el edificio se encuentra deteriorado en su exterior en gran medida, mientras que el interior se encuentra en buen estado de conservación.
