# TRABAJO FIN DE GRADO

SEGUIMIENTO DE LA SUSTITUCIÓN DE  
CUBIERTAS EN PLANTA INDUSTRIAL EN ÁMBITO  
DE PRODUCCIÓN EN ACTIVO

Septiembre 2017

GRADO DE ARQUITECTURA TÉCNICA

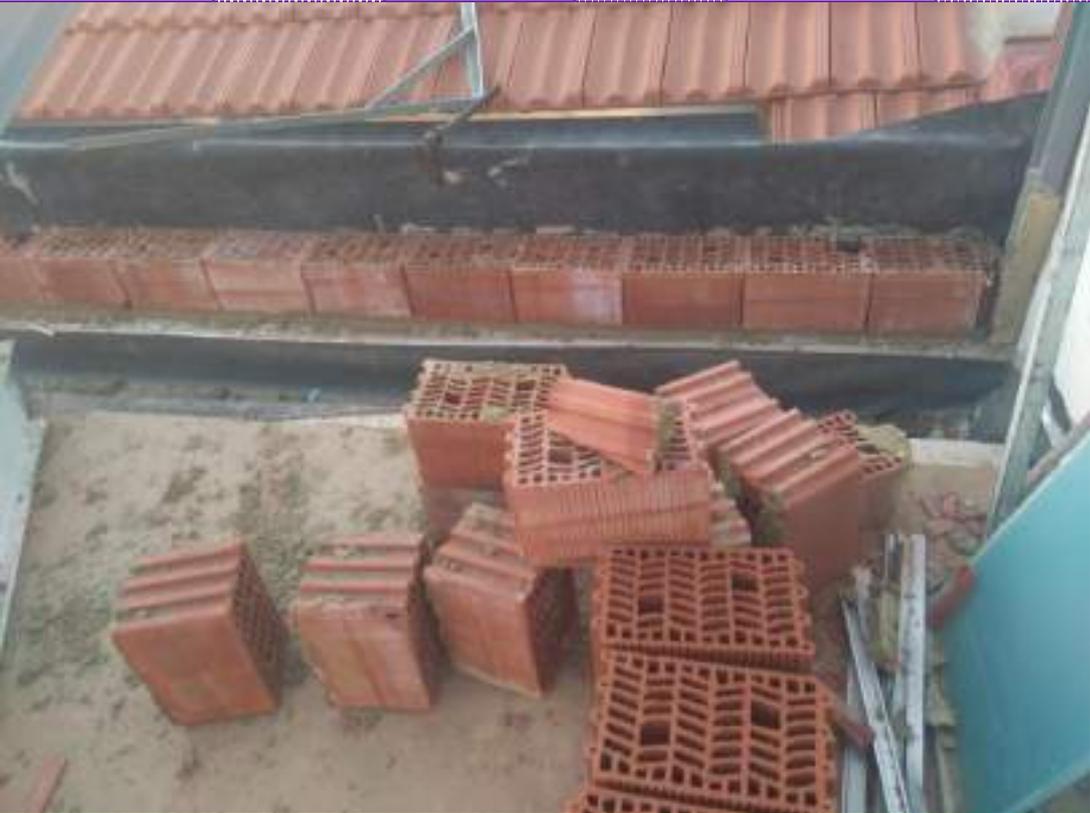
<b>Nº DE FICHA</b>	6/38					
<b>VALORACIÓN DE LA CALIDAD</b>

FICHA DE NO CONFORMIDAD					25/01/2017
<b>OBRA</b>	<b>SUSTITUCIÓN CUBIERTAS MELIANA – FASE I Y FASE II</b>					
<b>TÍTULO</b>	Tabiquería mal replanteada					
<b>ACTUACIÓN EN CUBIERTAS</b>	Cubierta 4		Cubierta 5		Cubierta 34	
	Cubierta 6		Cubierta 7		Cubierta 10	
<b>TRABAJOS EN PROCESO</b>	Montaje Plataforma	Demolición	Albañilería y carpintería	Estructura	Revestimientos	Cubierta
<b>IMAGEN</b>

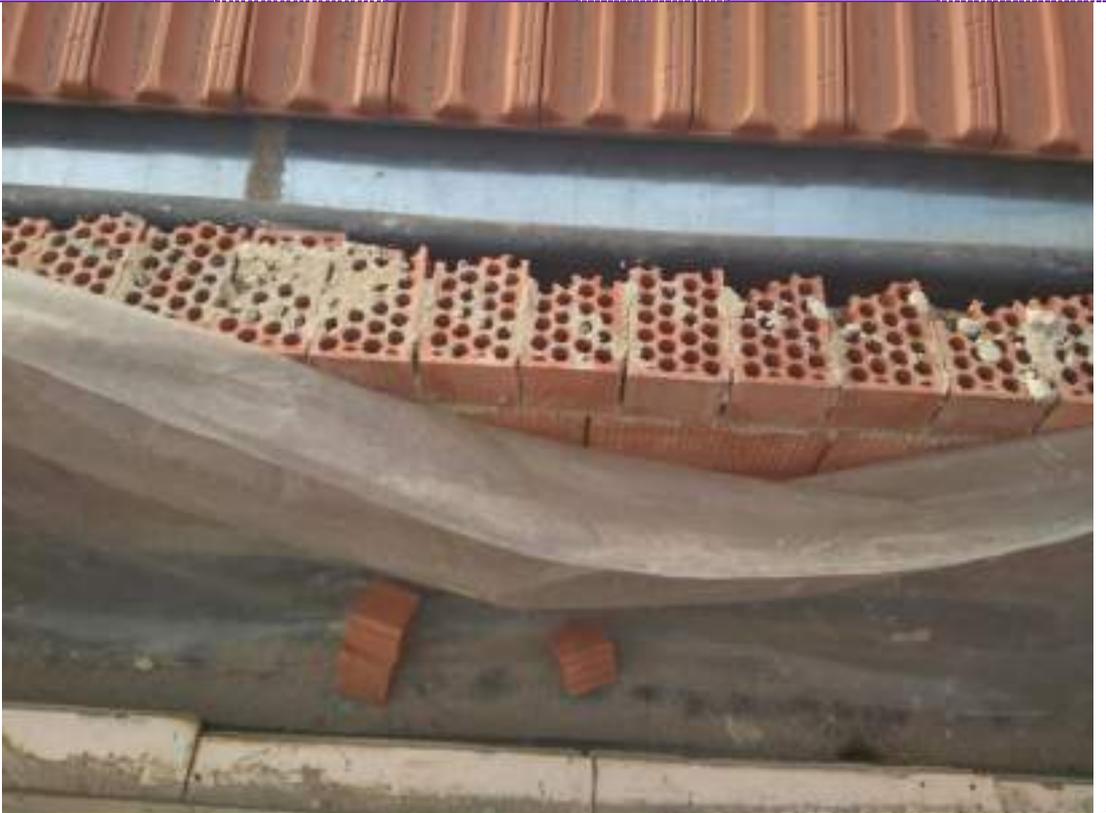
<b>Nº DE FICHA</b>	7/38					
<b>VALORACIÓN DE LA CALIDAD</b>

FICHA DE NO CONFORMIDAD					30/01/2017
<b>OBRA</b>	<b>SUSTITUCIÓN CUBIERTAS MELIANA – FASE I Y FASE II</b>					
<b>TÍTULO</b>	Hilada superior de tabiquería no adecuada					
<b>ACTUACIÓN EN CUBIERTAS</b>	Cubierta 4		Cubierta 5		Cubierta 34	
	Cubierta 6		Cubierta 7		Cubierta 10	
<b>TRABAJOS EN PROCESO</b>	Montaje Plataforma	Demolición	Abañilería y carpintería	Estructura	Revestimientos	Cubierta
<b>IMAGEN</b>

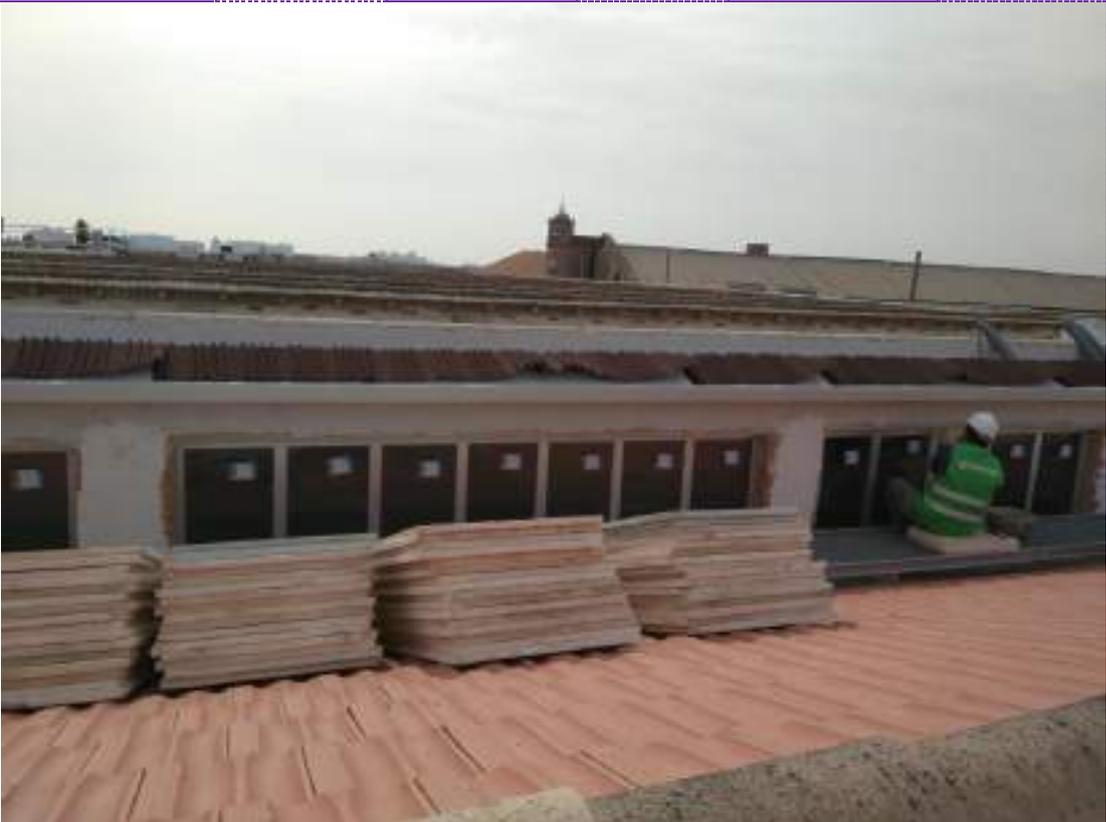
<b>Nº DE FICHA</b>	9/38					
<b>VALORACIÓN DE LA CALIDAD</b>

FICHA DE NO CONFORMIDAD					25/05/2017
<b>OBRA</b>	<b>SUSTITUCIÓN CUBIERTAS MELIANA – FASE I Y FASE II</b>					
<b>TÍTULO</b>	Cubrición del alero no funcional					
<b>ACTUACIÓN EN CUBIERTAS</b>	Cubierta 4		Cubierta 5		Cubierta 34	
	Cubierta 6		Cubierta 7		Cubierta 10	
<b>TRABAJOS EN PROCESO</b>	Montaje Plataforma	Demolición	Albañilería y carpintería	Estructura	Revestimientos	Cubierta
<b>IMAGEN</b>

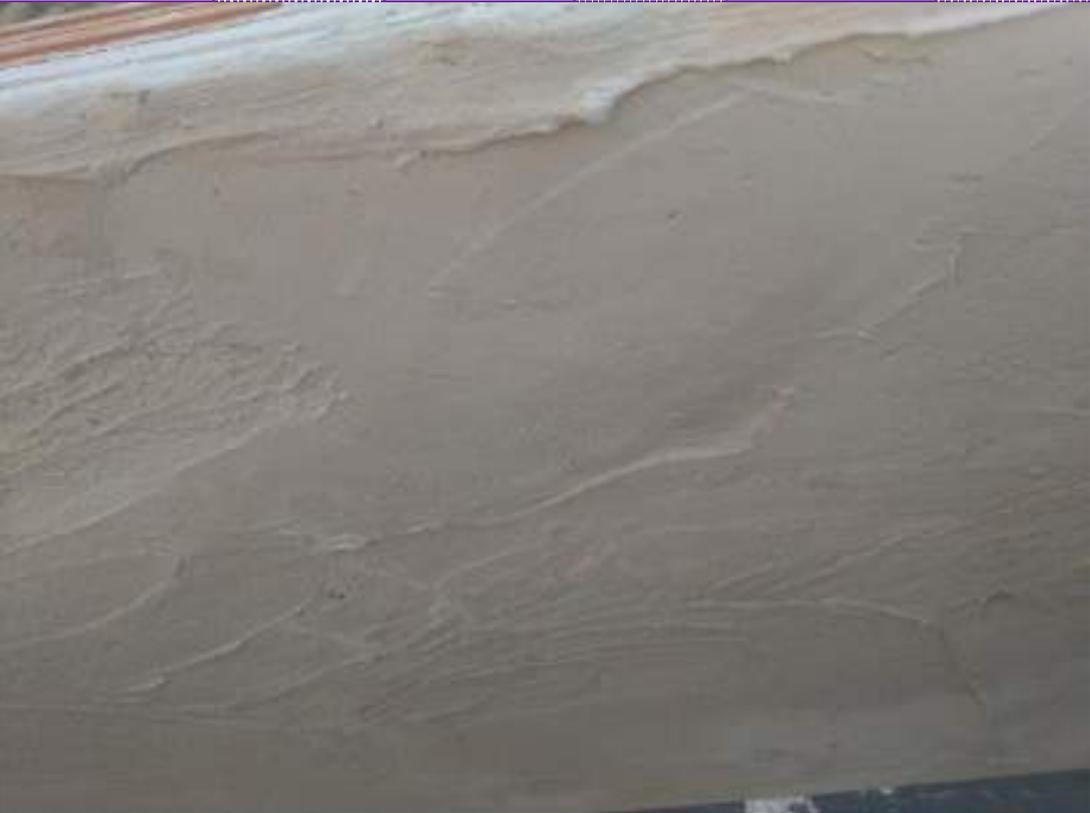
FICHA DE NO CONFORMIDAD					17/02/2017
<b>OBRA</b>	<b>SUSTITUCIÓN CUBIERTAS MELIANA – FASE I Y FASE II</b>					
<b>TÍTULO</b>	Yeso mal ejecutado					
<b>ACTUACIÓN EN CUBIERTAS</b>	Cubierta 4		Cubierta 5		Cubierta 34	
	Cubierta 6		Cubierta 7		Cubierta 10	
<b>TRABAJOS EN PROCESO</b>	Montaje Plataforma	Demolición	Albañilería y carpintería	Estructura	Revestimientos	Cubierta
<b>IMAGEN</b>

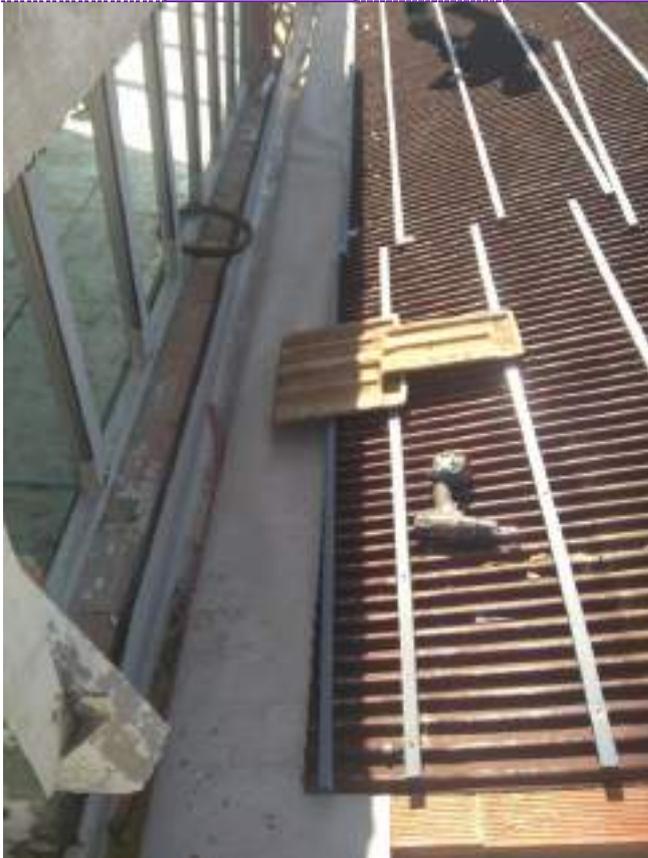
FICHA DE NO CONFORMIDAD				20/06/2017
<b>OBRA</b>	<b>SUSTITUCIÓN CUBIERTAS MELIANA – FASE I Y FASE II</b>					
<b>TÍTULO</b>	Pendiente de la canal insuficiente					
<b>ACTUACIÓN EN CUBIERTAS</b>	Cubierta 4		Cubierta 5		Cubierta 34	
	Cubierta 6		Cubierta 7		Cubierta 10	
<b>TRABAJOS EN PROCESO</b>	Montaje Plataforma	Demolición	Albañilería y carpintería	Estructura	Revestimientos	Cubierta
<b>IMAGEN</b>

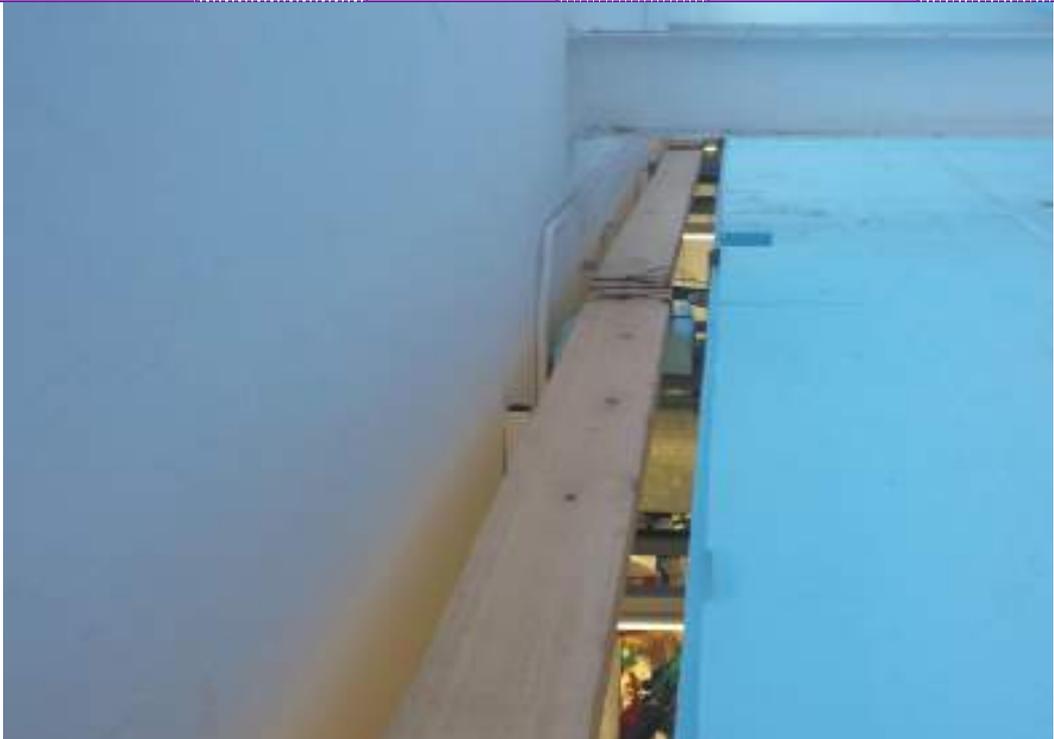
Nº DE FICHA	21/38					
<b>VALORACIÓN DE LA CALIDAD</b>

OBRA	FICHA DE CONFORMIDAD 23/12/2016					
	<b>SUSTITUCIÓN CUBIERTAS MELIANA – FASE I Y FASE II</b>					
TÍTULO	Base de canalones de la plataforma					
ACTUACIÓN EN CUBIERTAS	Cubierta 4		Cubierta 5		Cubierta 34	
	Cubierta 6		Cubierta 7		Cubierta 10	
TRABAJOS EN PROCESO	Montaje Plataforma	Demolición	Albañilería y carpintería	Estructura	Revestimientos	Cubierta
IMAGEN

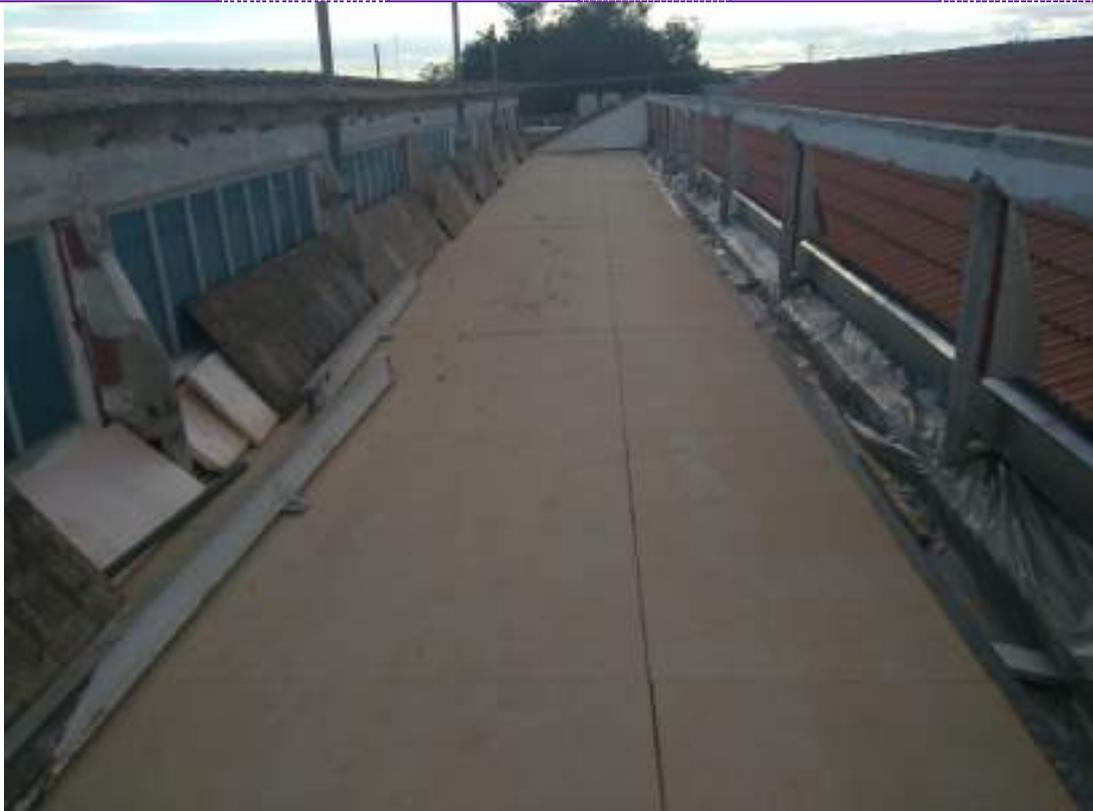
<b>Nº DE FICHA</b>	24/38						
<b>VALORACIÓN DE LA CALIDAD</b>

<b>OBRA</b>	FICHA DE CONFORMIDAD						17/01/2017
	<b>SUSTITUCIÓN CUBIERTAS MELIANA – FASE I Y FASE II</b>						
<b>TÍTULO</b>	Protección elementos a la intemperie						
<b>ACTUACIÓN EN CUBIERTAS</b>	Cubierta 4		Cubierta 5		Cubierta 34		
	Cubierta 6		Cubierta 7		Cubierta 10		
<b>TRABAJOS EN PROCESO</b>	Montaje Plataforma	Demolición	Albañilería y carpintería	Estructura	Revestimientos	Cubierta	
<b>IMAGEN</b>

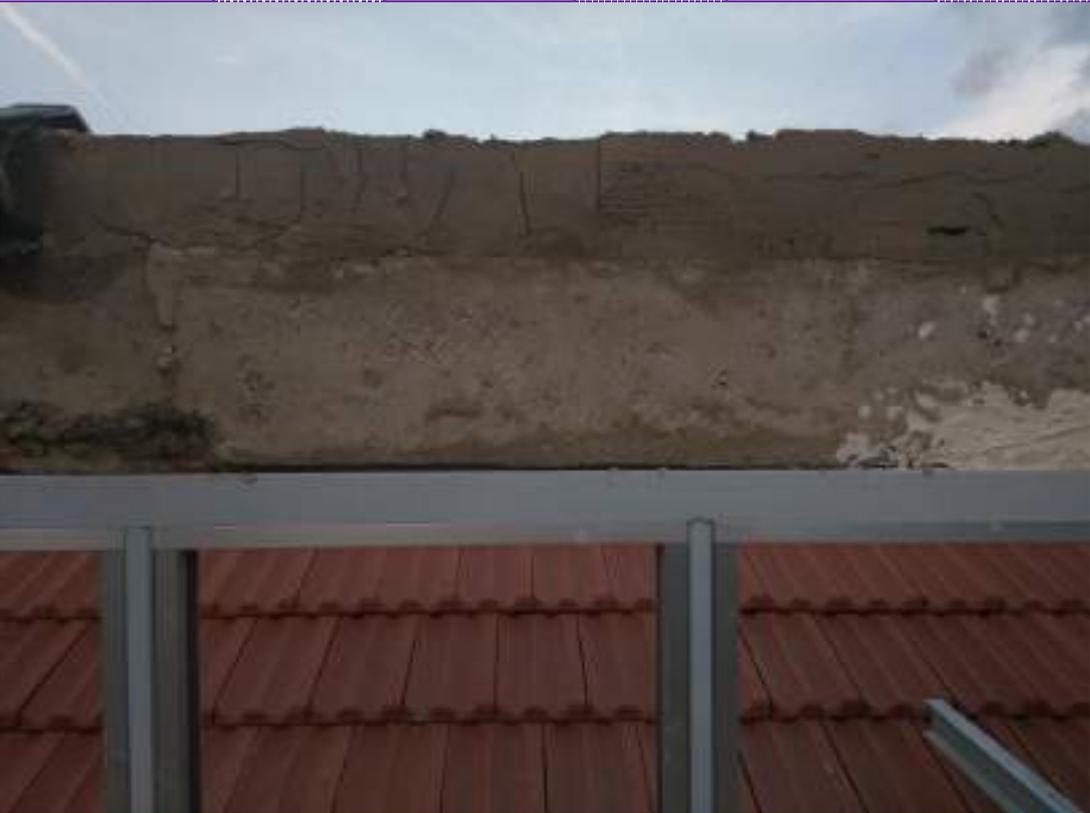
<b>Nº DE FICHA</b>	26/38					
<b>VALORACIÓN DE LA CALIDAD</b>

FICHA DE CONFORMIDAD					03/02/2017
<b>OBRA</b>	<b>SUSTITUCIÓN CUBIERTAS MELIANA – FASE I Y FASE II</b>					
<b>TÍTULO</b>	Saneamiento del zuncho de la estructura de cubierta					
<b>ACTUACIÓN EN CUBIERTAS</b>	Cubierta 4		Cubierta 5		Cubierta 34	
	Cubierta 6		Cubierta 7		Cubierta 10	
<b>TRABAJOS EN PROCESO</b>	Montaje Plataforma	Demolición	Albañilería y carpintería	Estructura	Revestimientos	Cubierta
<b>IMAGEN</b>

De no realizarse la reparación con mortero de reparación el mortero aplicado podría desprenderse. Por otro lado, el mortero de la parte superior ha quedado muy agrietado, con lo que es probable que la dosificación no fuera la correcta o que tenga demasiada capa de mortero. En caso de ser demasiada capa de mortero para el relleno de la zona se debe colocar rasillas en medio que favorezcan el agarre.

Las zonas sueltas o agrietadas en el zuncho de hormigón armado de la cubierta se sanean mediante picado y aplicación de mortero de reparación. Aquellas zonas en las que el armado se ve oxidado se pica a su alrededor, se pasiva y se recrece con mortero de reparación.

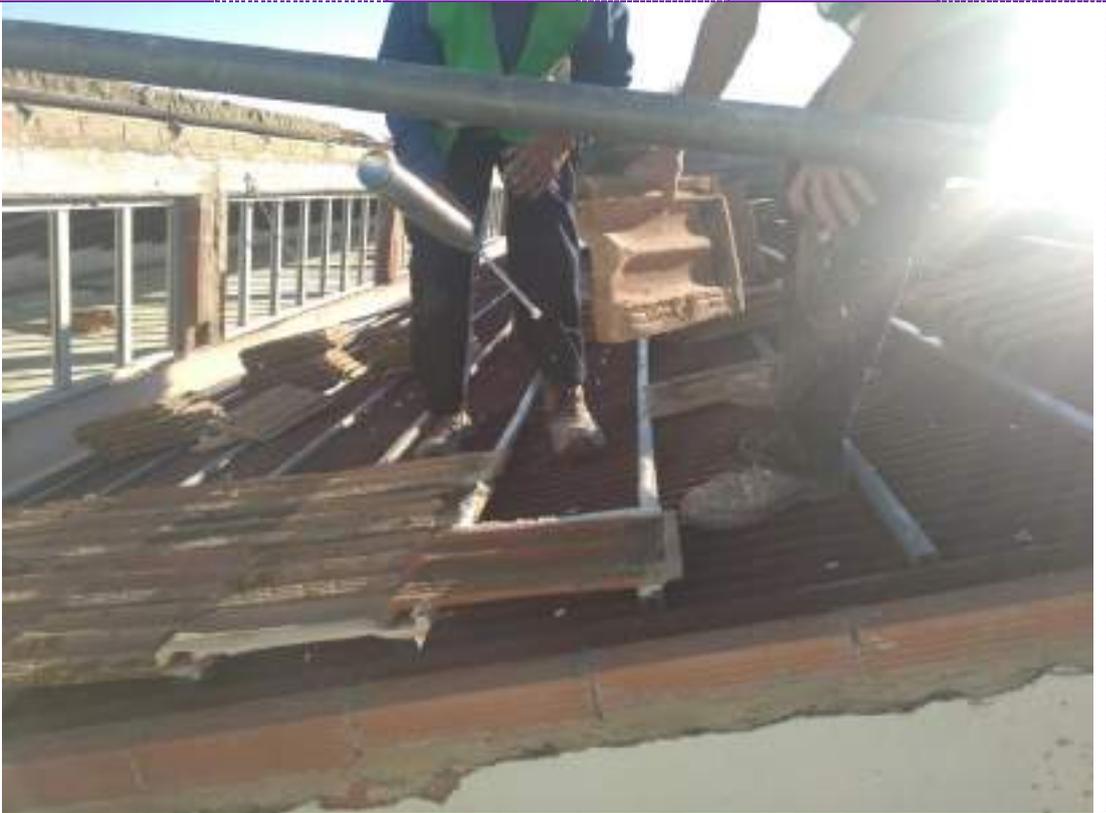
<b>Nº DE FICHA</b>	27/38					
<b>VALORACIÓN DE LA CALIDAD</b>

FICHA DE CONFORMIDAD					20/02/2017
<b>OBRA</b>	<b>SUSTITUCIÓN CUBIERTAS MELIANA – FASE I Y FASE II</b>					
<b>TÍTULO</b>	Colocación de tejas					
<b>ACTUACIÓN EN CUBIERTAS</b>	Cubierta 4		Cubierta 5		Cubierta 34	
	Cubierta 6		Cubierta 7		Cubierta 10	
<b>TRABAJOS EN PROCESO</b>	Montaje Plataforma	Demolición	Albañilería y carpintería	Estructura	Revestimientos	Cubierta
<b>IMAGEN</b>

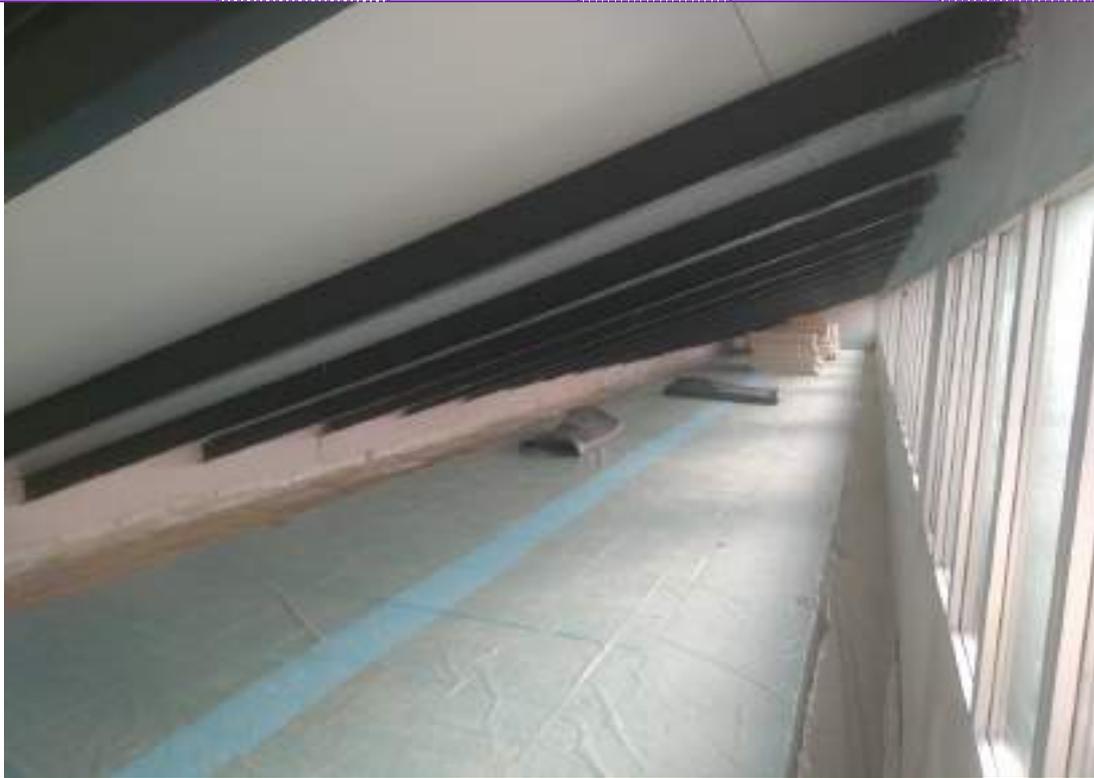
<b>Nº DE FICHA</b>	28/38					
<b>VALORACIÓN DE LA CALIDAD</b>

FICHA DE CONFORMIDAD					24/05/2017
<b>OBRA</b>	<b>SUSTITUCIÓN CUBIERTAS MELIANA – FASE I Y FASE II</b>					
<b>TÍTULO</b>	Pintura de viguetas					
<b>ACTUACIÓN EN CUBIERTAS</b>	Cubierta 4		Cubierta 5		Cubierta 34	
	Cubierta 6		Cubierta 7		Cubierta 10	
<b>TRABAJOS EN PROCESO</b>	Montaje Plataforma	Demolición	Albañilería y carpintería	Estructura	Revestimientos	Cubierta
<b>IMAGEN</b>

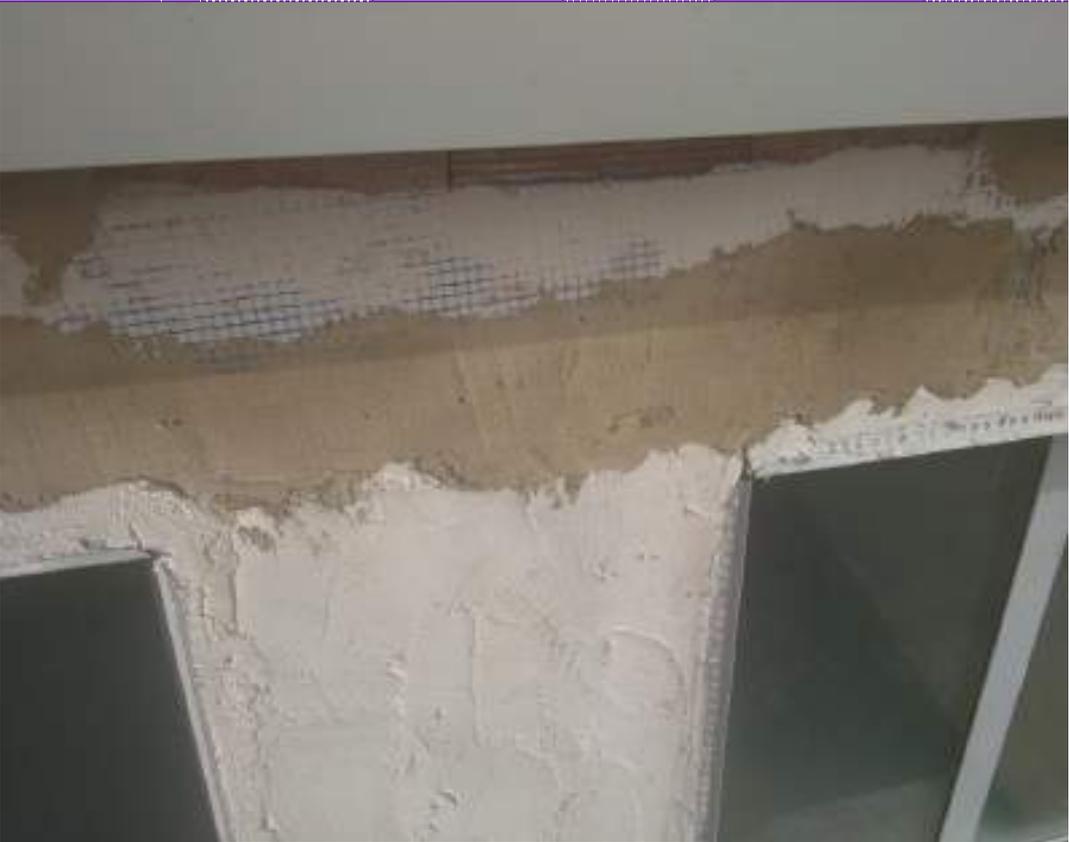
FICHA DE CONFORMIDAD					24/02/2017
<b>OBRA</b>	<b>SUSTITUCIÓN CUBIERTAS MELIANA – FASE I Y FASE II</b>					
<b>TÍTULO</b>	Elementos de revestimiento					
<b>ACTUACIÓN EN CUBIERTAS</b>	Cubierta 4		Cubierta 5		Cubierta 34	
	Cubierta 6		Cubierta 7		Cubierta 10	
<b>TRABAJOS EN PROCESO</b>	Montaje Plataforma	Demolición	Albañilería y carpintería	Estructura	Revestimientos	Cubierta
<b>IMAGEN</b>

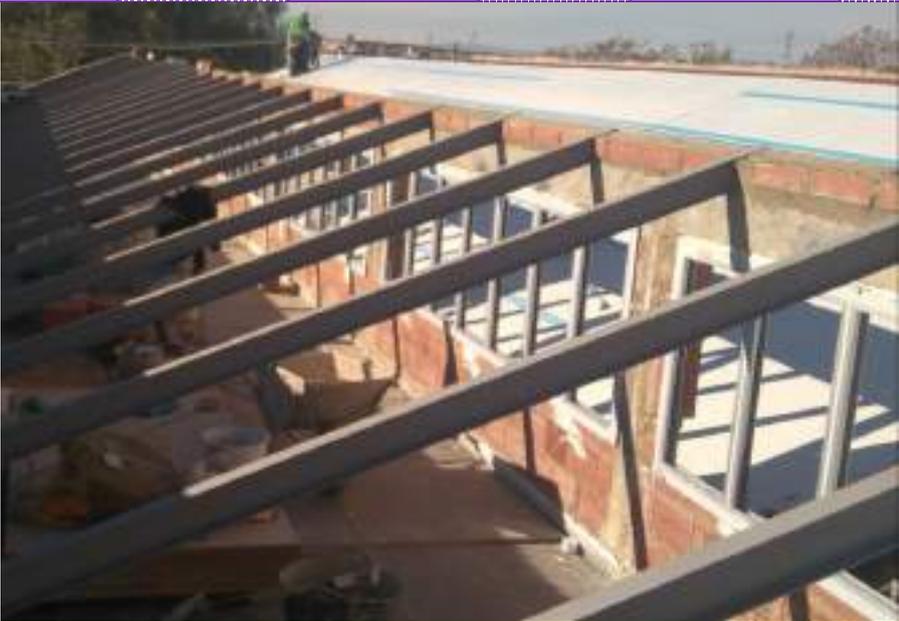
<b>Nº DE FICHA</b>	30/38					
<b>VALORACIÓN DE LA CALIDAD</b>

FICHA DE CONFORMIDAD					09/02/2017
<b>OBRA</b>	<b>SUSTITUCIÓN CUBIERTAS MELIANA – FASE I Y FASE II</b>					
<b>TÍTULO</b>	Regularización de la tabiquería					
<b>ACTUACIÓN EN CUBIERTAS</b>	Cubierta 4		Cubierta 5		Cubierta 34	
	Cubierta 6		Cubierta 7		Cubierta 10	
<b>TRABAJOS EN PROCESO</b>	Montaje Plataforma	Demolición	Albañilería y carpintería	Estructura	Revestimientos	Cubierta
<b>IMAGEN</b>

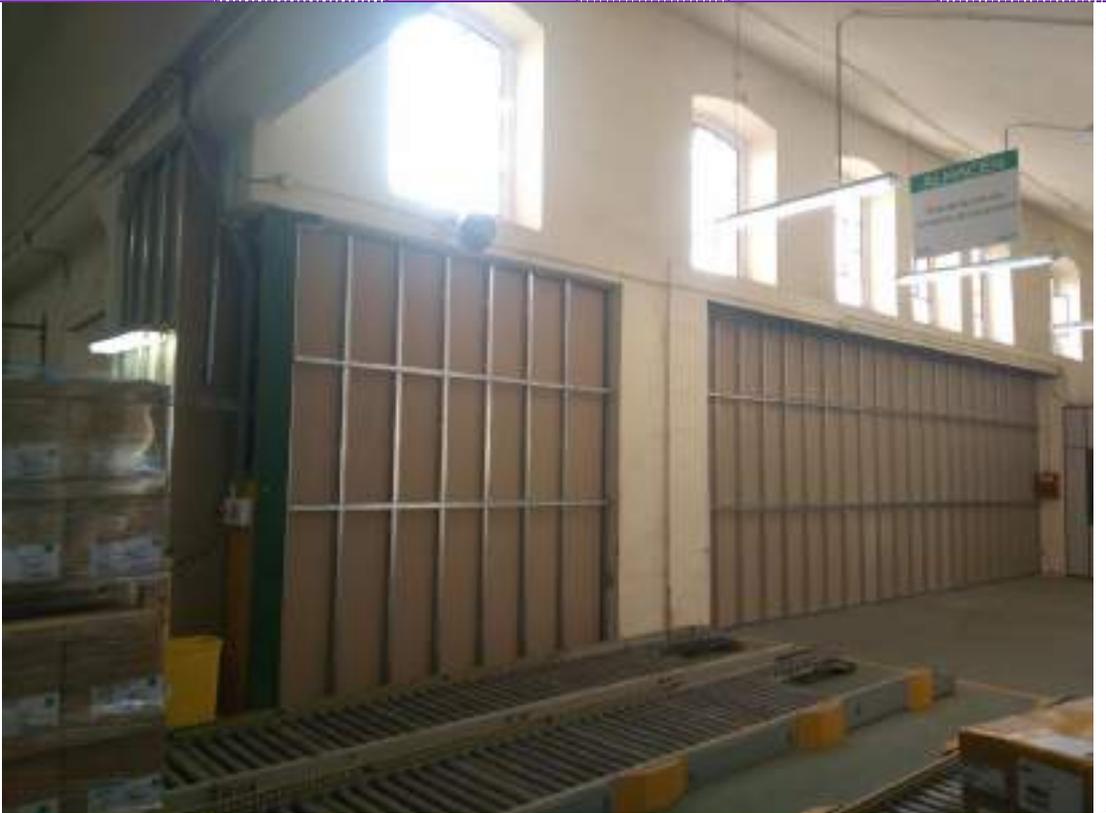
<b>Nº DE FICHA</b>	31/38					
<b>VALORACIÓN DE LA CALIDAD</b>

FICHA DE CONFORMIDAD					27/01/2017
<b>OBRA</b>	<b>SUSTITUCIÓN CUBIERTAS MELIANA – FASE I Y FASE II</b>					
<b>TÍTULO</b>	Delimitación de la zona de trabajo					
<b>ACTUACIÓN EN CUBIERTAS</b>	Cubierta 4		Cubierta 5		Cubierta 34	
	Cubierta 6		Cubierta 7		Cubierta 10	
<b>TRABAJOS EN PROCESO</b>	Montaje Plataforma	Demolición	Albañilería y carpintería	Estructura	Revestimientos	Cubierta
<b>IMAGEN</b>

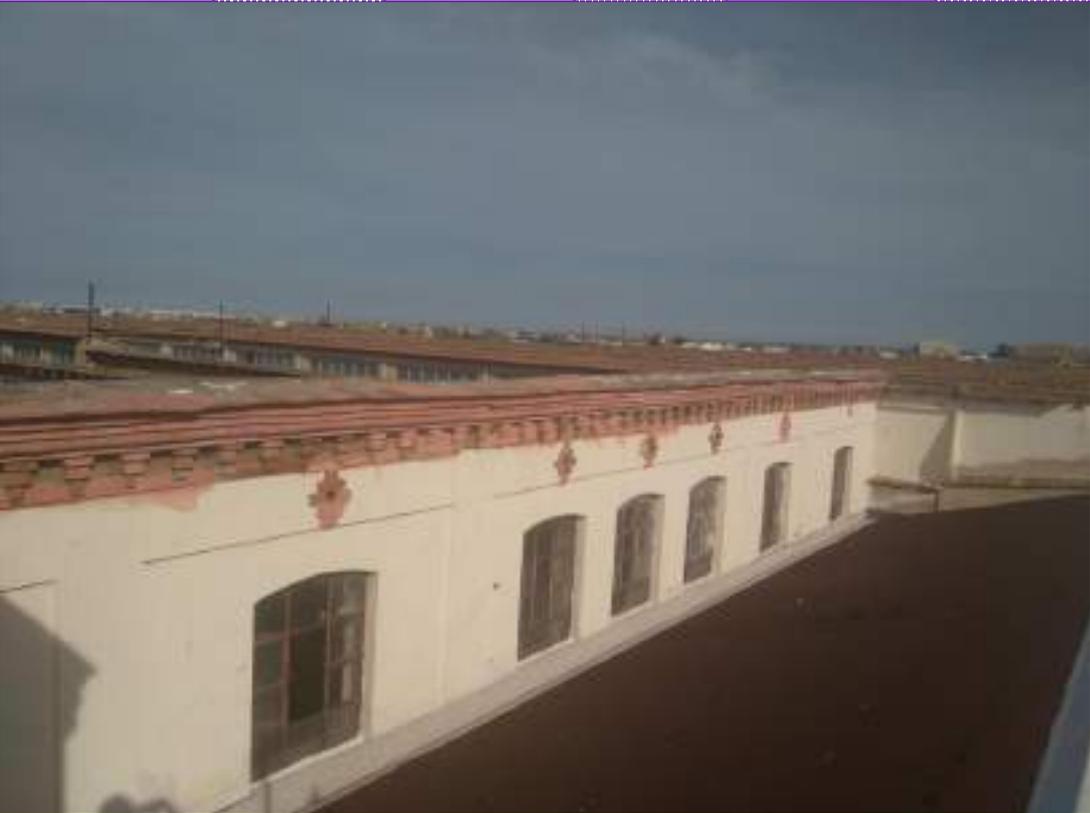
FICHA DE CONFORMIDAD					08/03/2017
<b>OBRA</b>	<b>SUSTITUCIÓN CUBIERTAS MELIANA – FASE I Y FASE II</b>					
<b>TÍTULO</b>	FALLO EN TABIQUERÍA					
<b>ACTUACIÓN EN CUBIERTAS</b>	Cubierta 4		Cubierta 5		Cubierta 34	
	Cubierta 6		Cubierta 7		Cubierta 10	
<b>TRABAJOS EN PROCESO</b>	Montaje Plataforma	Demolición	Albañilería y carpintería	Estructura	Revestimientos	Cubierta
<b>IMAGEN</b>

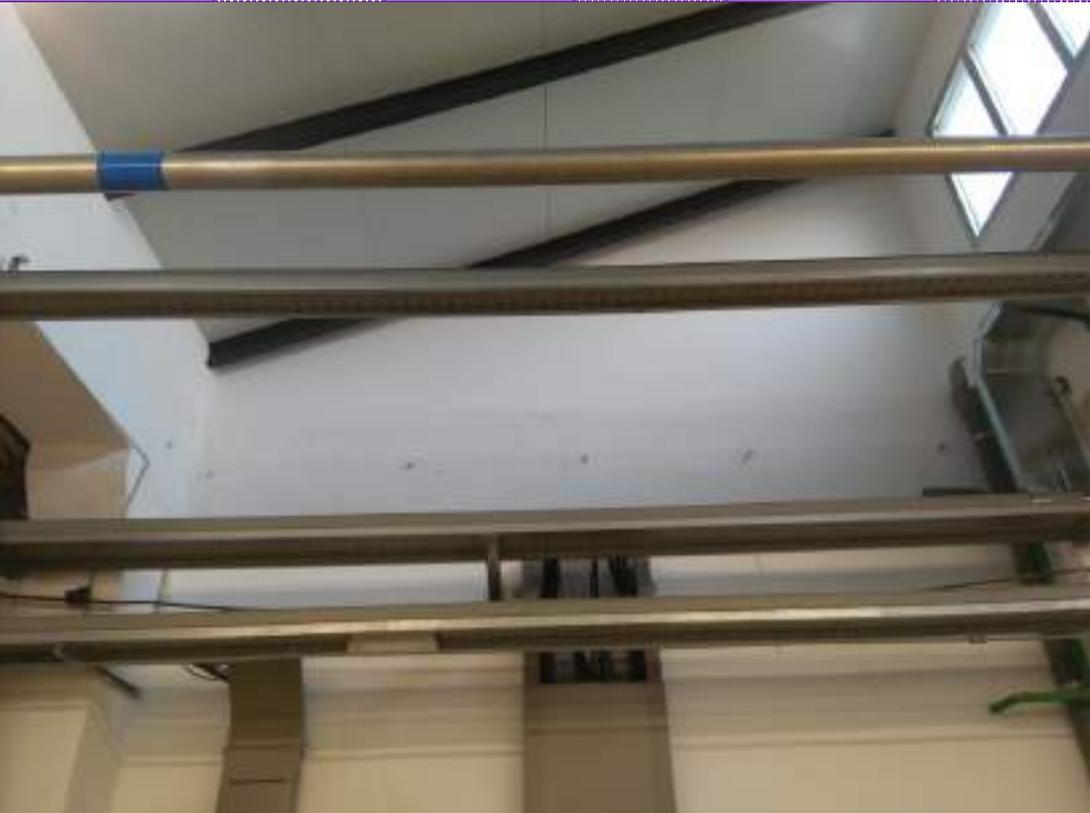
OBRA	FICHA DE CONFORMIDAD 26/03/2017					
	SUSTITUCIÓN CUBIERTAS MELIANA – FASE I Y FASE II					
	TÍTULO Juntas transversales ocultas					
	ACTUACIÓN EN CUBIERTAS		Cubierta 4	Cubierta 5	Cubierta 34	
			Cubierta 6	Cubierta 7	Cubierta 10	
TRABAJOS EN PROCESO	Montaje Plataforma	Demolición	Albañilería y carpintería	Estructura	Revestimientos	Cubierta
IMAGEN

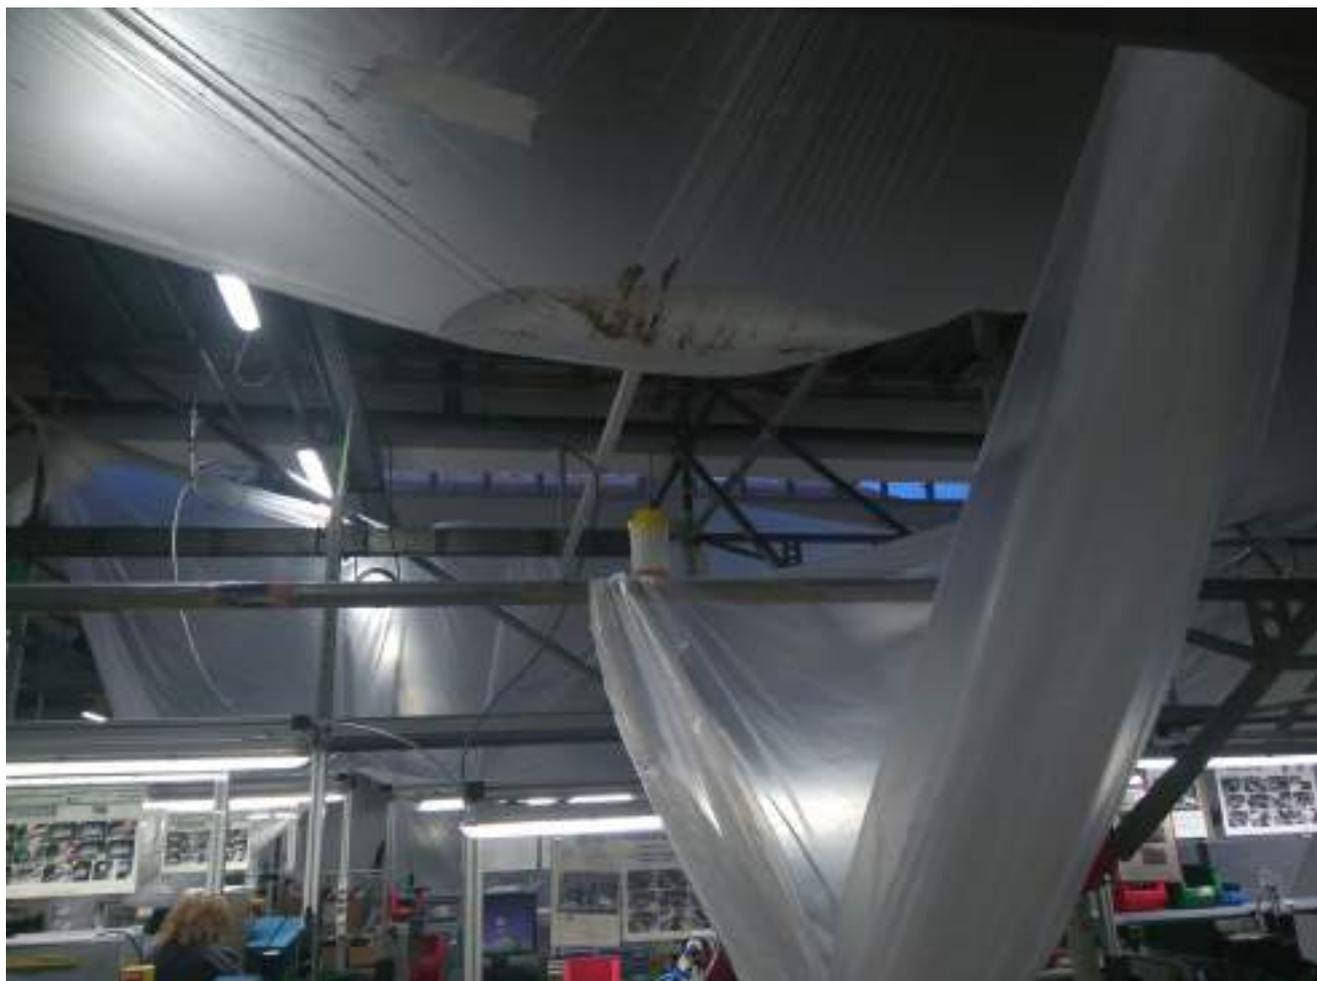
**Ilustración Diario de Obra 34 - Protección llena de agua. Fuente propia.**

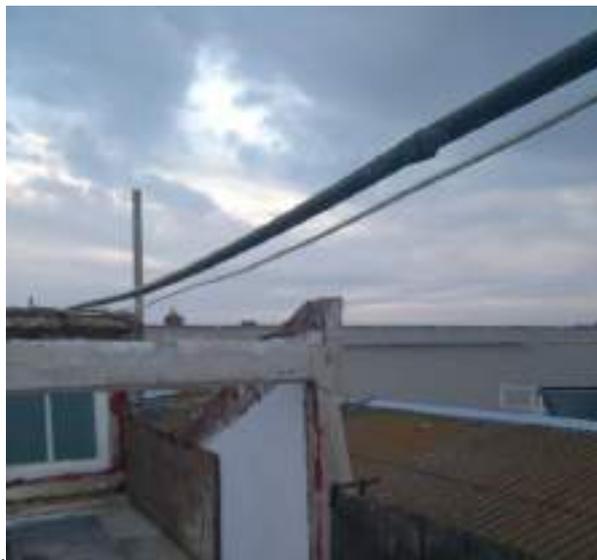
**Ilustración Diario de Obra 39 - Tubería de agua deteriorada. Fuente propia.**

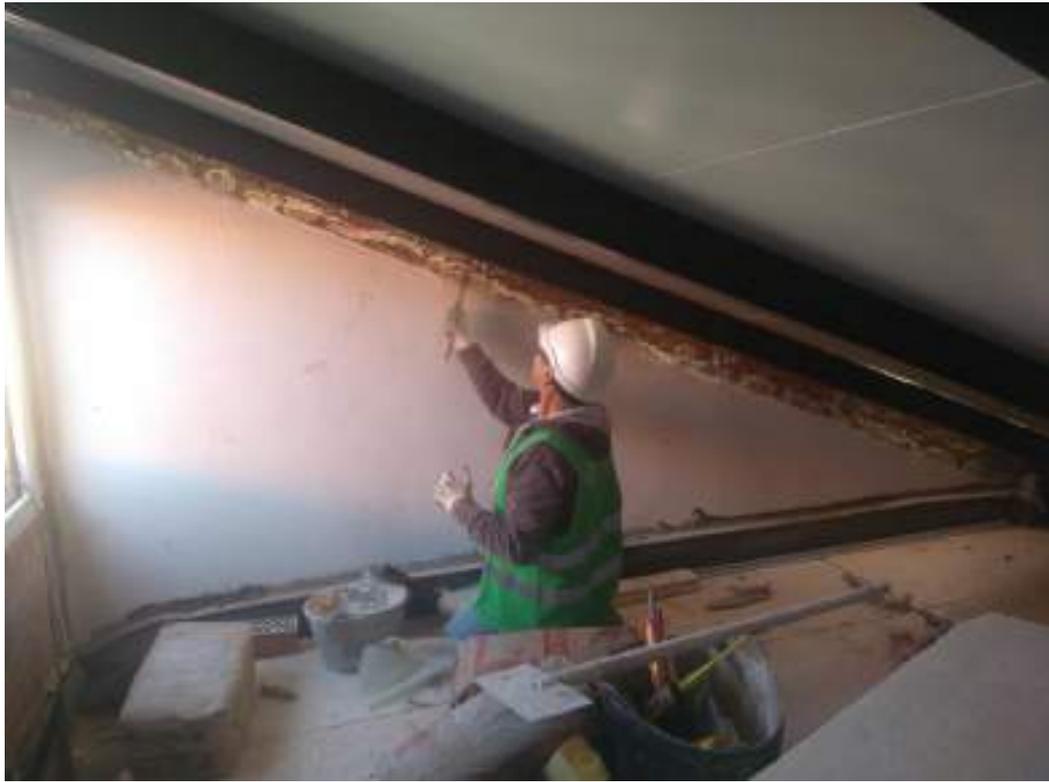
**Ilustración Diario de Obra 65 - Saneamiento del peto. Fuente propia.**

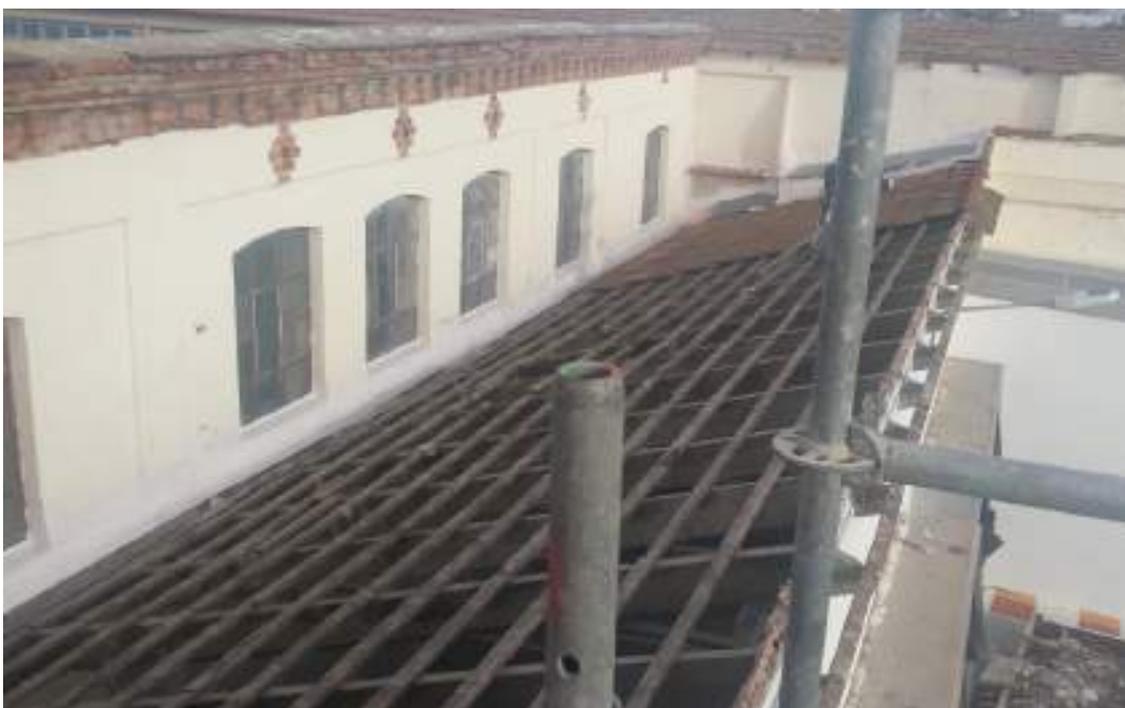
**Ilustración Diario de Obra 76 - Alero cubierta colindante a la 34 previa intervención. Fuente propia.**

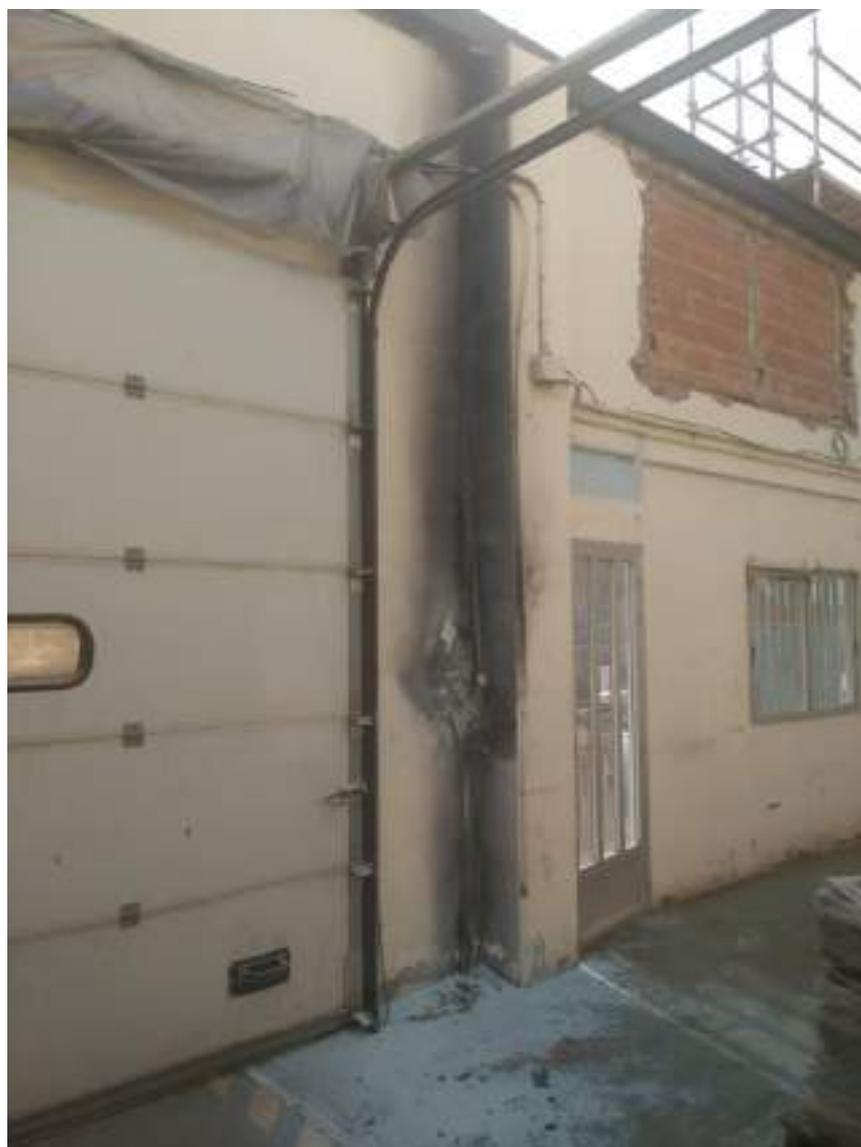
**Ilustración Diario de Obra 80 - Estado del cuadro eléctrico tras el conato de incendio. Fuente propia.**

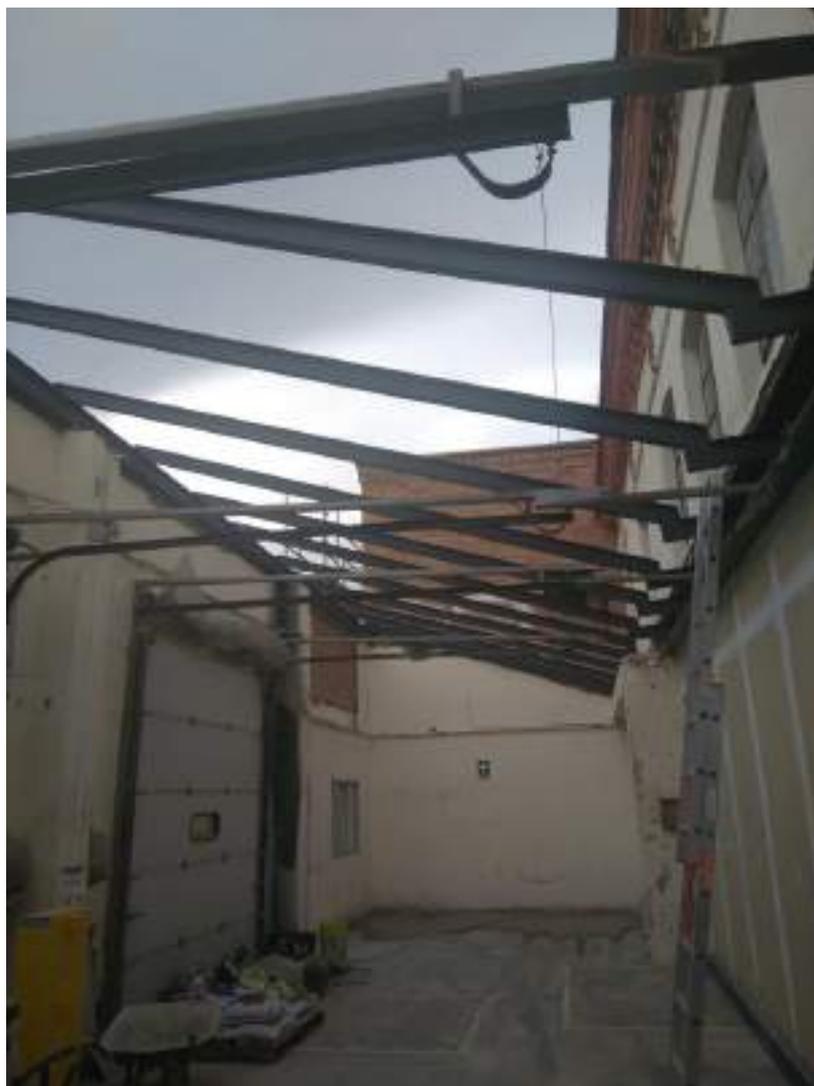
**Ilustración Diario de Obra 83 - Fallo de viguetas de la cubierta 34. Fuente propia.**

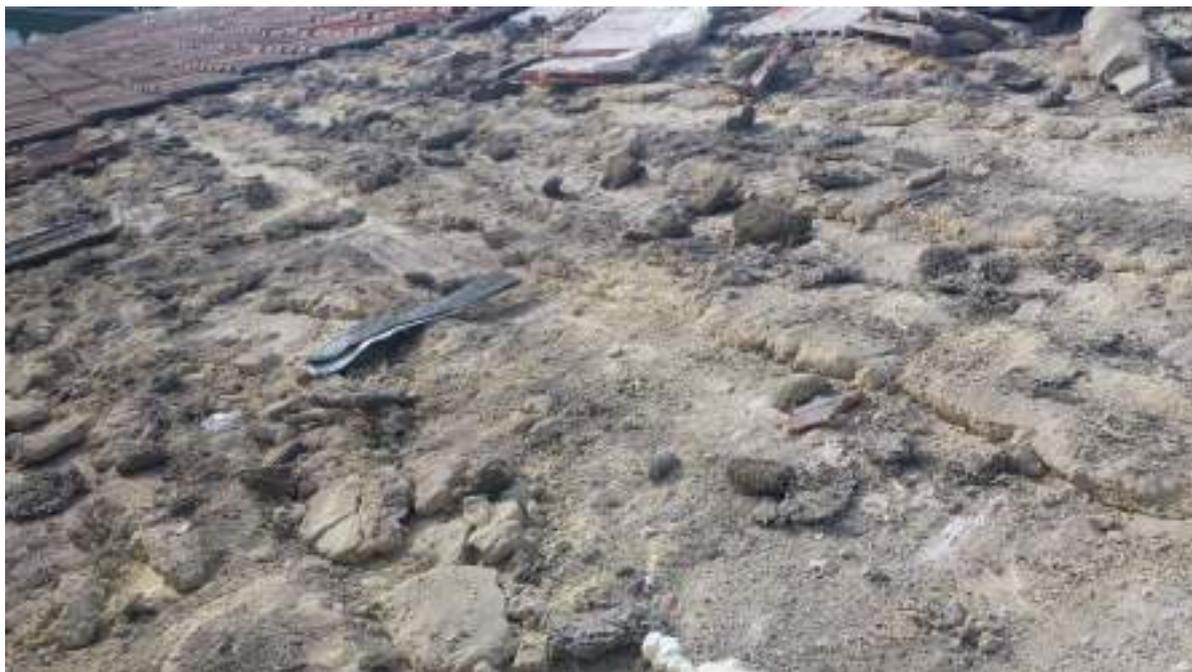
**Ilustración Diario de Obra 84 - Estado de cubierta al retirar tejas dónde se aprecian los panales de avispa. Fuente propia.**
