Proyecto de intervención para la conservación de los edificios situados en calle Riola nº 1 y 3

ESCUELA TÉCNICA SUPERIOR
INGENIERÍA DE
EDIFICACIÓN

El objetivo de este proyecto se fundamenta en el estudio de las lesiones que afectan a dos edificios situados en la calle Riola números 1 y 3, realizando una propuesta de intervención mediante un refuerzo estructural y actuaciones de conservación de otros elementos

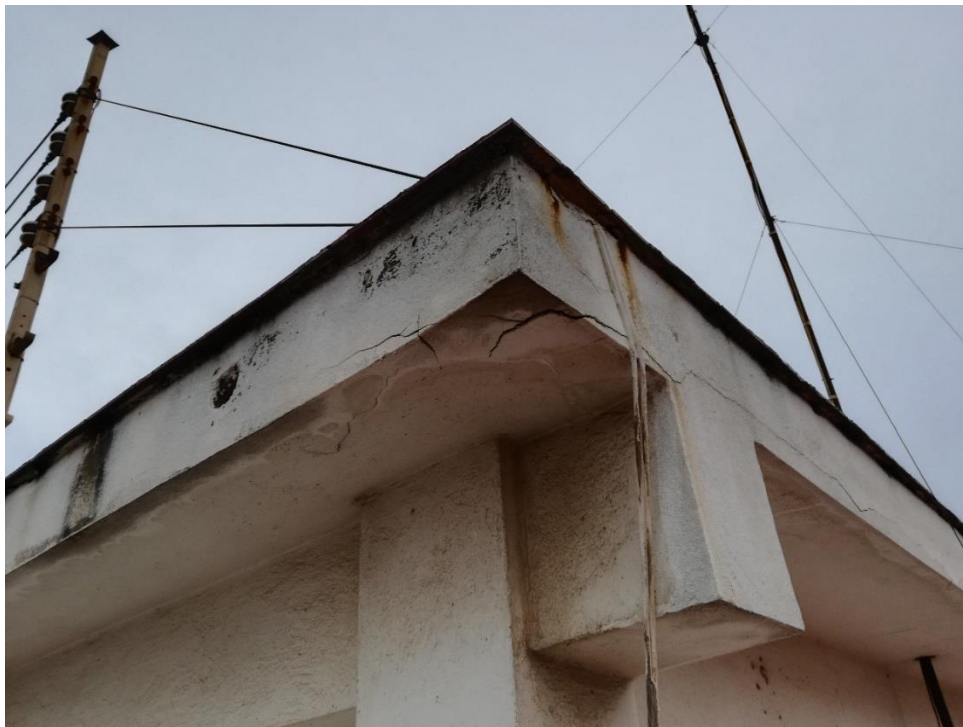
También aparecen grietas en el forjado superior del casetón de cubierta, dichas grietas aparecen principalmente en las esquinas, y aunque no se observa una pérdida de geometría del elemento es conveniente tratarlas con urgencia, puesto que es una zona de circulación de personas.

Ilustración 33. Grietas en forjado de casetón.

Las grietas que aparecen en el forjado del casetón de la cubierta se deben a que no existe un sistema de evacuación de agua mediante goterón, puesto que las piezas cerámicas de la cubierta del casetón no tienen el vuelo necesario para que el agua no escurra por el forjado.

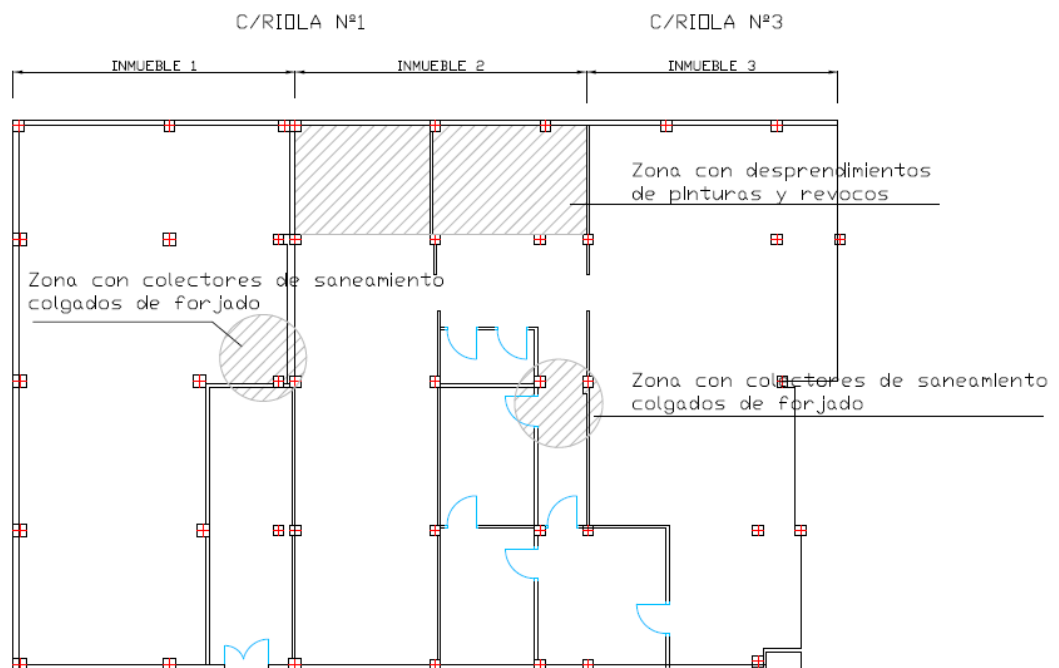
Ilustración 34. Localización de daños en techos. Propio

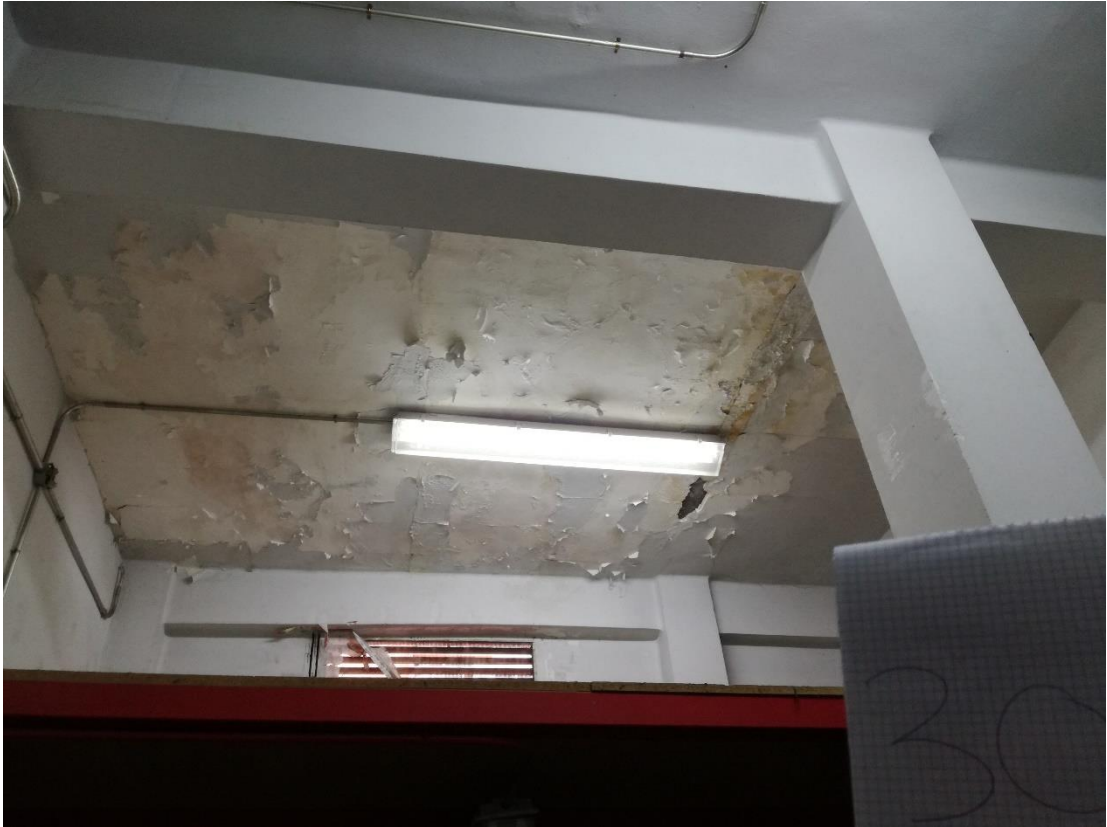
Ilustración 35. Desprendimiento pintura en techos

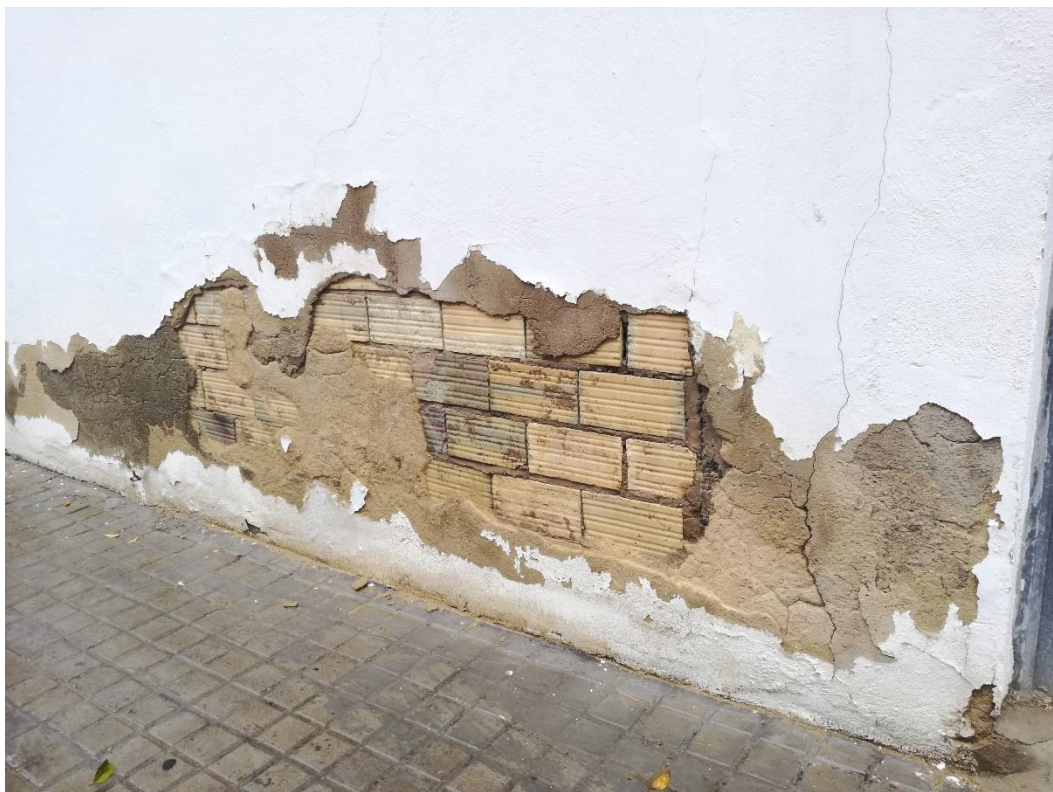
Ilustración 36. Desprendimiento enfoscado en fachada posterior.

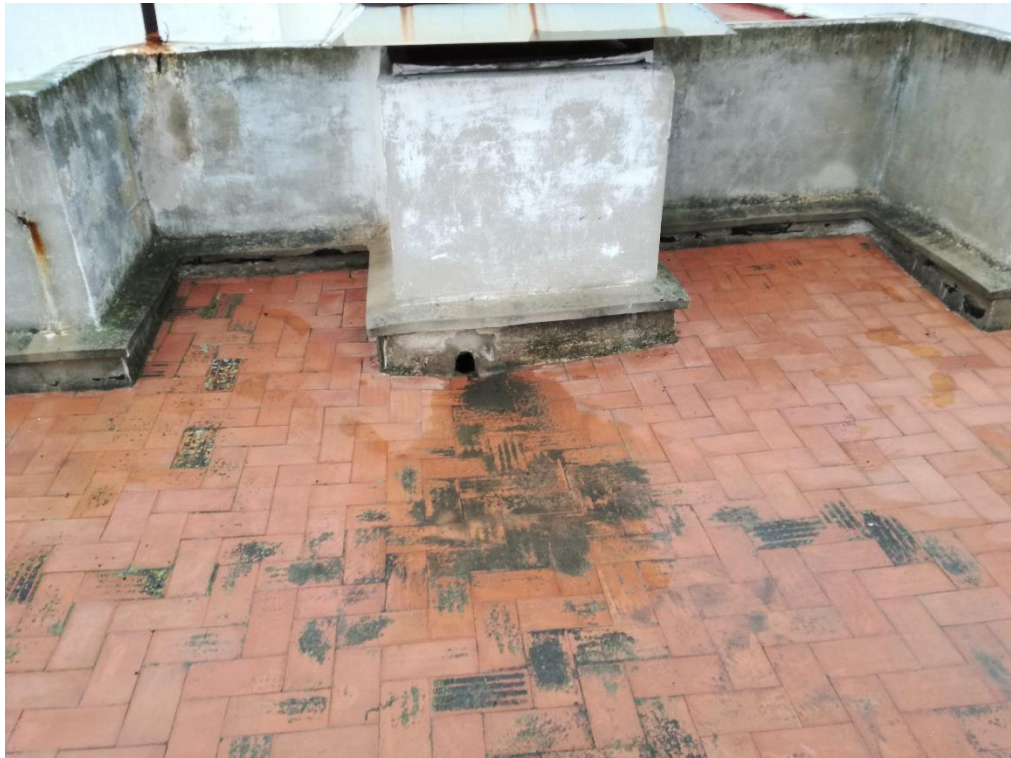
- Acumulación de charcos de agua en la azotea superior de ambos edificios y aparición de mohos en pavimento y antepecho.

Ilustración 37. Acumulación de agua en azotea.

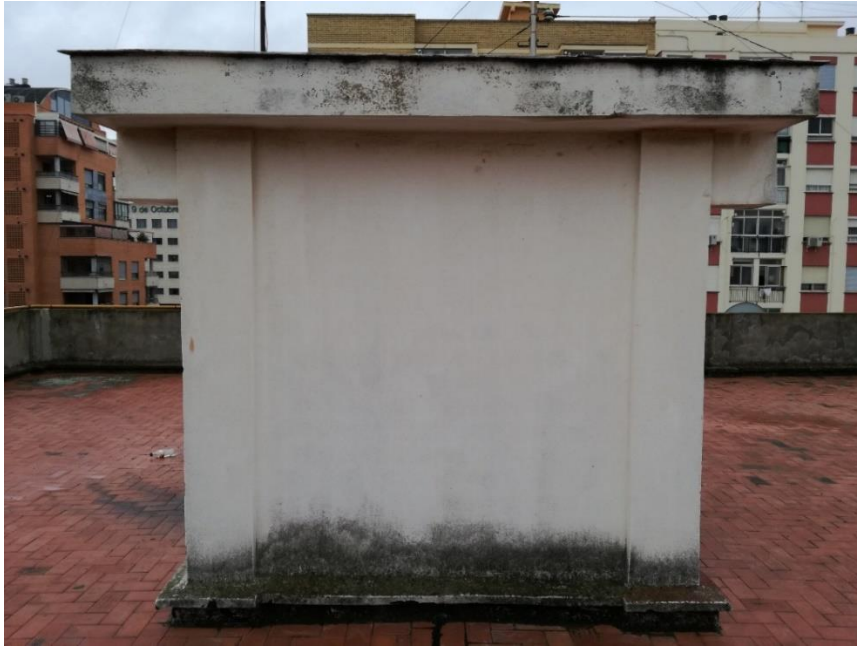
falta de un sistema de evacuación de aguas como una albardilla, lo que provoca que el agua se acumule y favorezca la aparición de estos mohos.

Ilustración 39. Manchas de humedad en el casetón. Propio

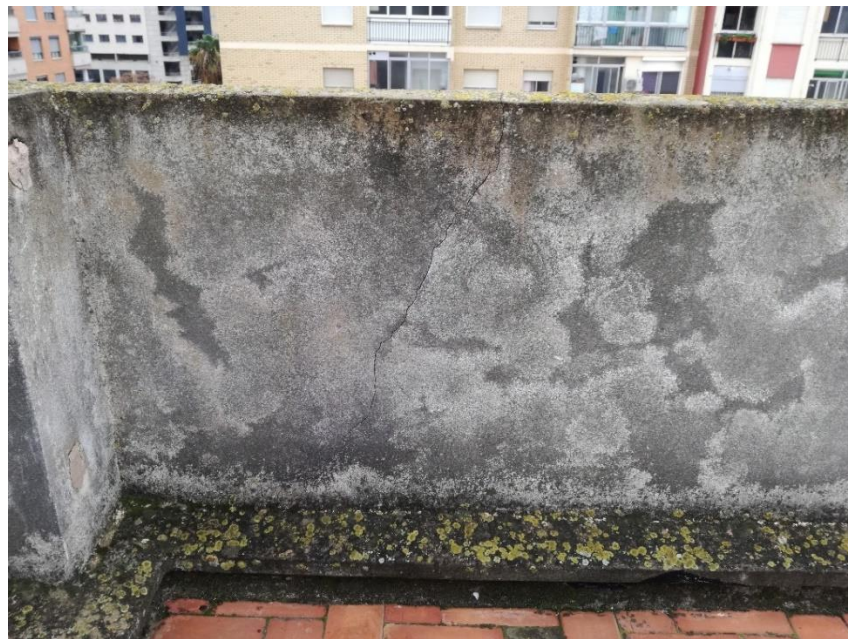
Ilustración 40. Grieta en antepecho. Propio

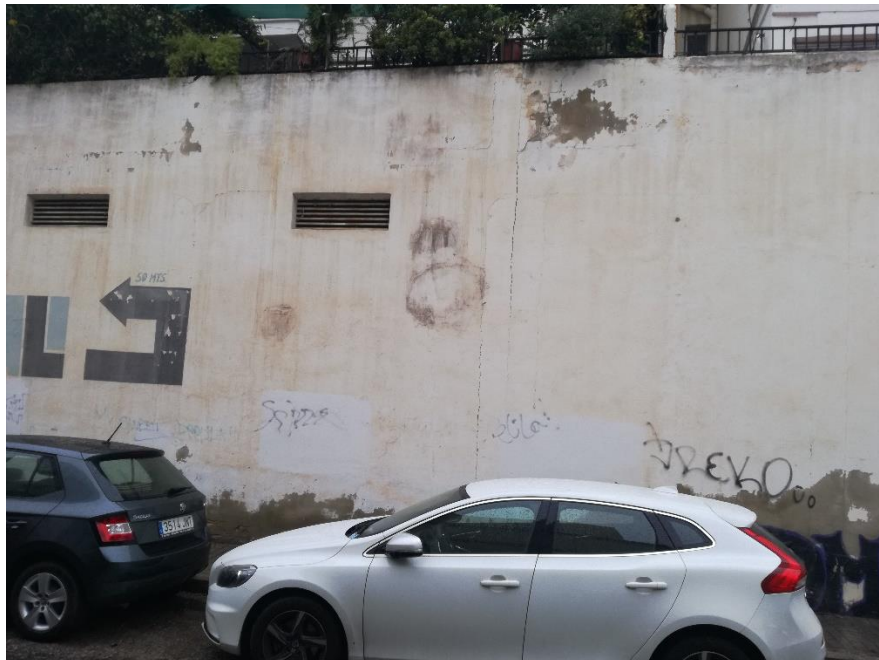
La humedad capilar también se muestra en la fachada posterior de ambos edificios, presentando varias manchas de humedad generalmente a una altura inferior a un metro, aunque en algunas zonas llega a una altura de metro y medio. La hipótesis que se baraja para esta lesión es el hecho de que esta fachada, coincide con el recorrido de la acequia del Mestalla, que podría tener alguna fuga al no haber sido tapada correctamente, lo que generaría la humedad en el terreno. También aparecen manchas en la zona superior del cerramiento, coincidiendo con la azotea de la primera planta, puesto que el vecino propietario de esta vivienda posee una gran variedad de plantas, estas manchas superiores aparecen probablemente a acumulación de agua en el paramento debido una incorrecta impermeabilización de las aguas de lluvias como a aguas provenientes del riego de dicha vegetación. En algunas de las zonas afectadas el cerramiento ha perdido todo el revestimiento, quedando vistos los ladrillos.

Ilustración 41. Humedades en fachada posterior. Propio.

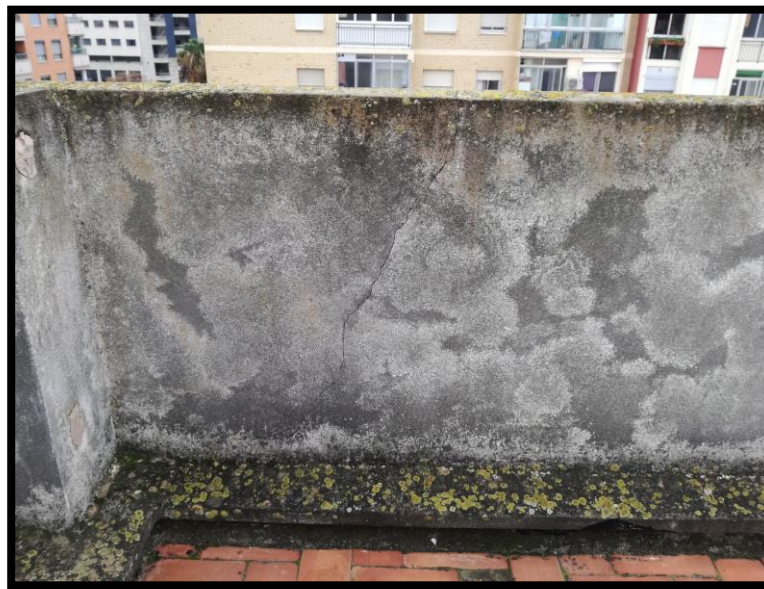
Grieta en paramento cara interior

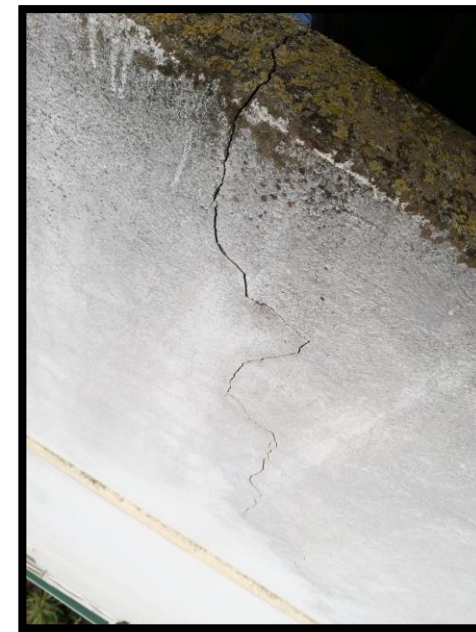
Grieta en paramento cara exterior

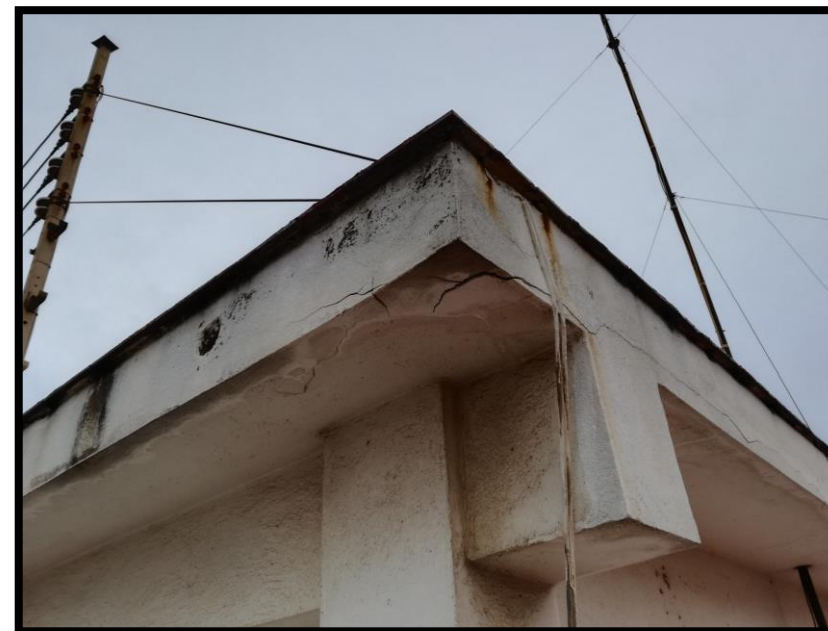
Grietas en forjado de casetón

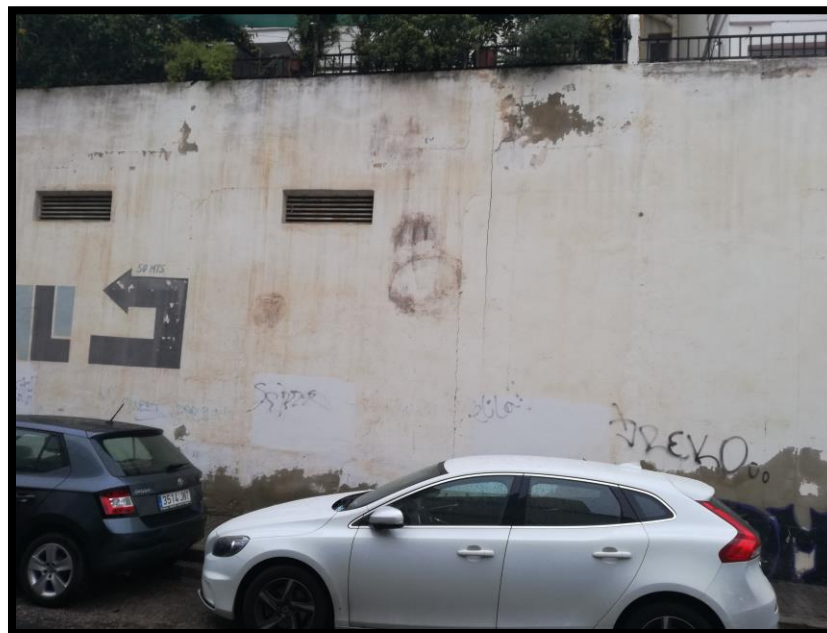
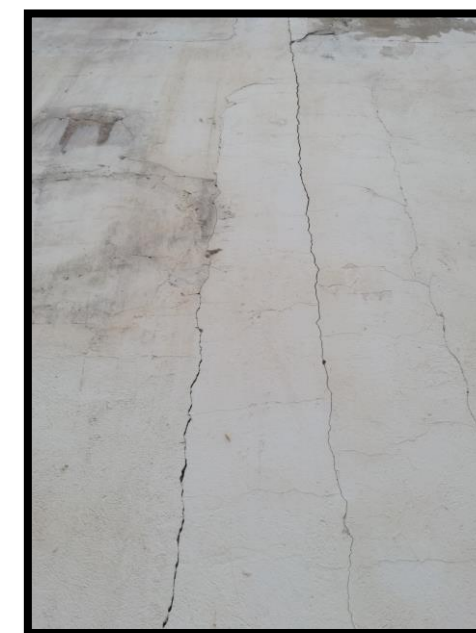
En la unión entre cerramiento y pilares aparecen sendas grietas verticales en toda la longitud del pilar, estas grietas pueden ser debidas a la ausencia de una malla que una ambos materiales (cerámico y

Grietas en fachada unión pilar-muro

Solución reparación grieta con malla
