**EL SANATORIO DE SAN FRANCISCO DE BORJA DE FONTILLES (SIGLO XX).  
INFLUENCIA EN EL CONTEXTO DE LA GÉNESIS DEL LAZARETO SANITARIO.  
MODELO DE ANÁLISIS PARA SU CARACTERIZACIÓN PATRIMONIAL Y PUESTA EN VALOR**

Autor: RAFAEL EMILIO MARÍN TOLOSA

TESIS DOCTORAL

Programa de Doctorado en Arquitectura, Urbanismo y Paisaje  
Universitat Politècnica de València

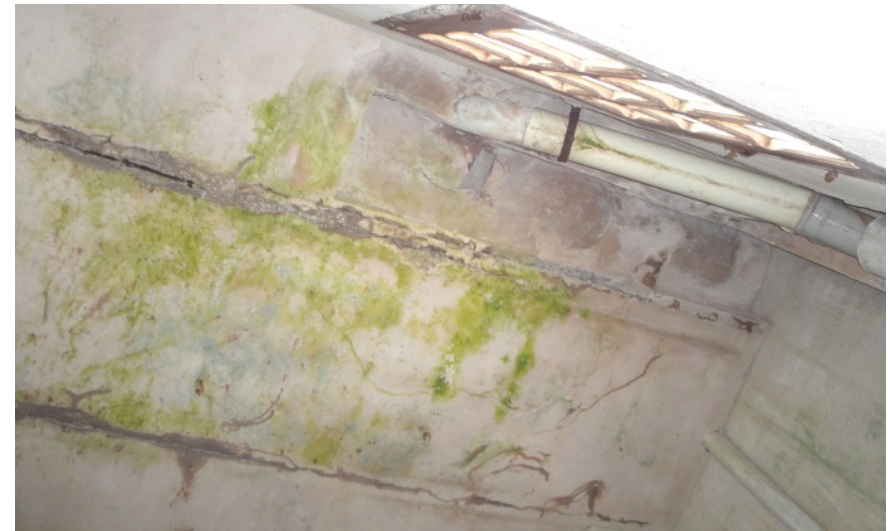
Por otro lado, las estructuras metálicas existentes de cubierta y anfiteatro presentan cierto grado de oxidación, por lo que se recomienda un futuro estudio pormenorizado especializado de las mismas para valorar y calcular la influencia de las lesiones existentes.

Img. 118: Forjado Hormigón Armado. Estado actual. 2014

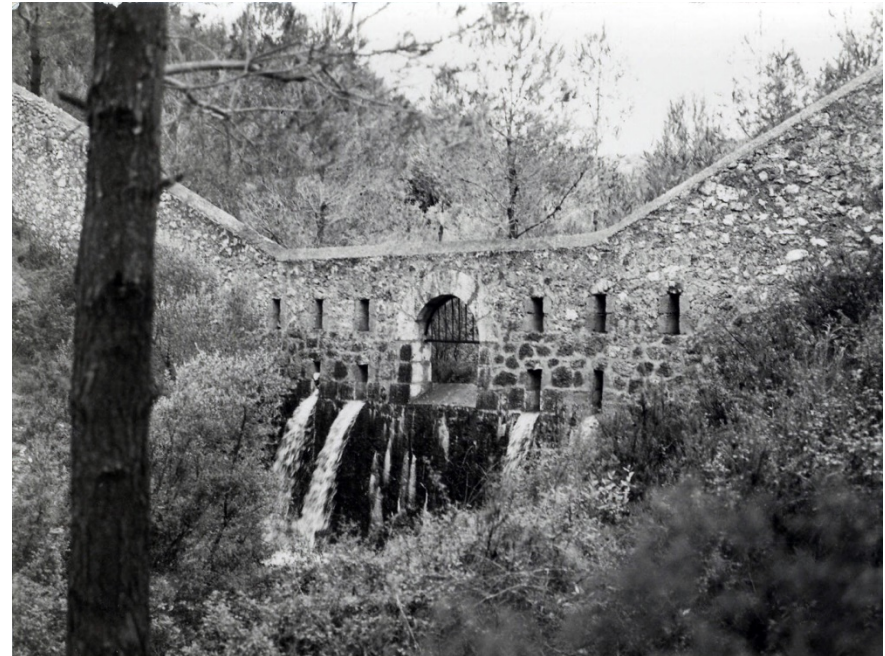
Img. 149: Tramo de Muralla con paso de rambla de agua. En la actualidad está en ruina.<sup>430</sup>

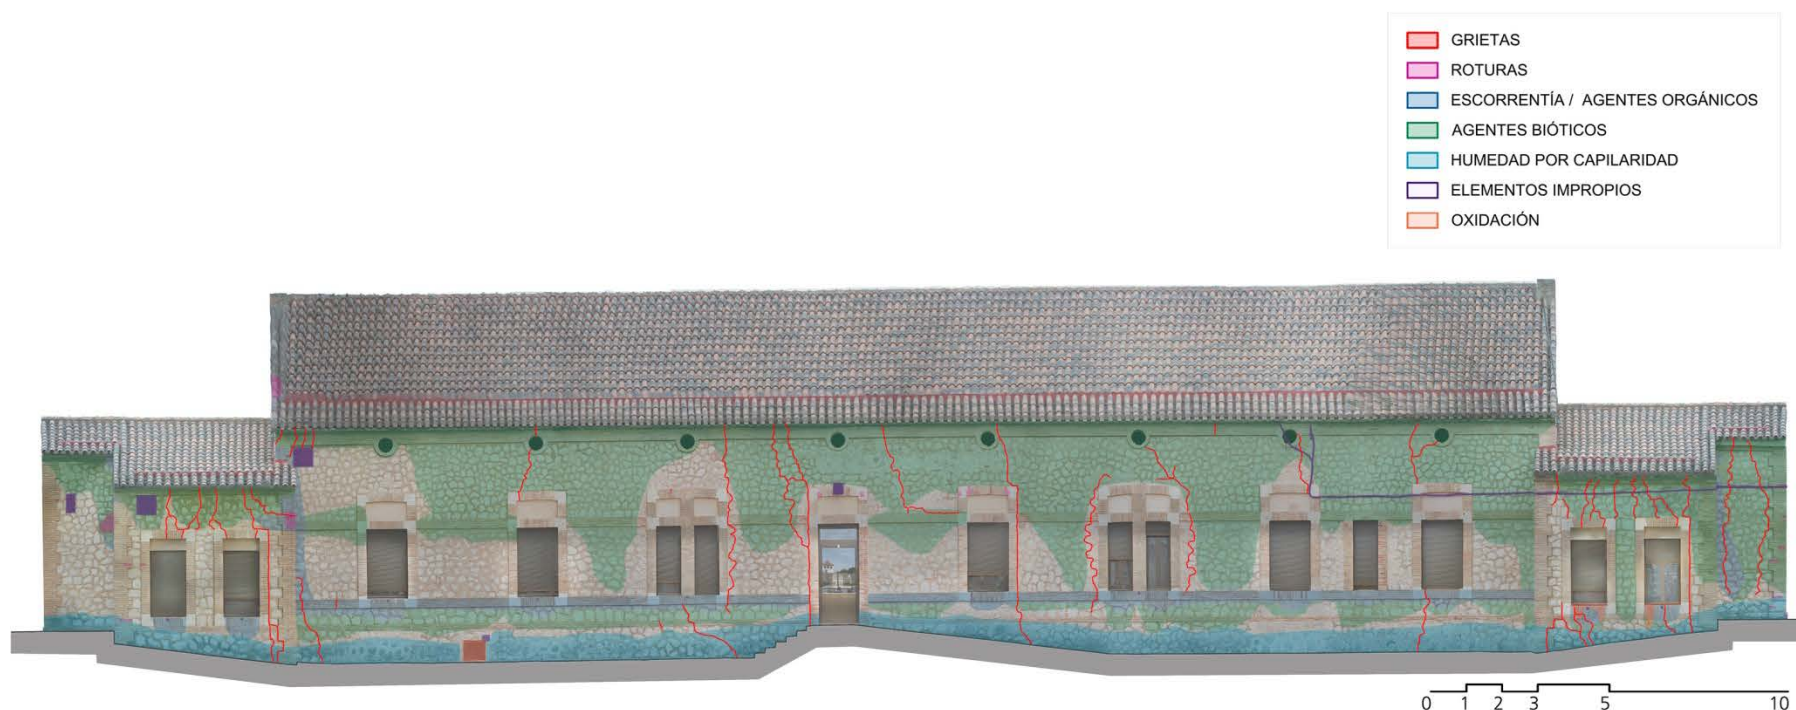
Fig. 116: Alzado lateral. Fachada este. Patología.

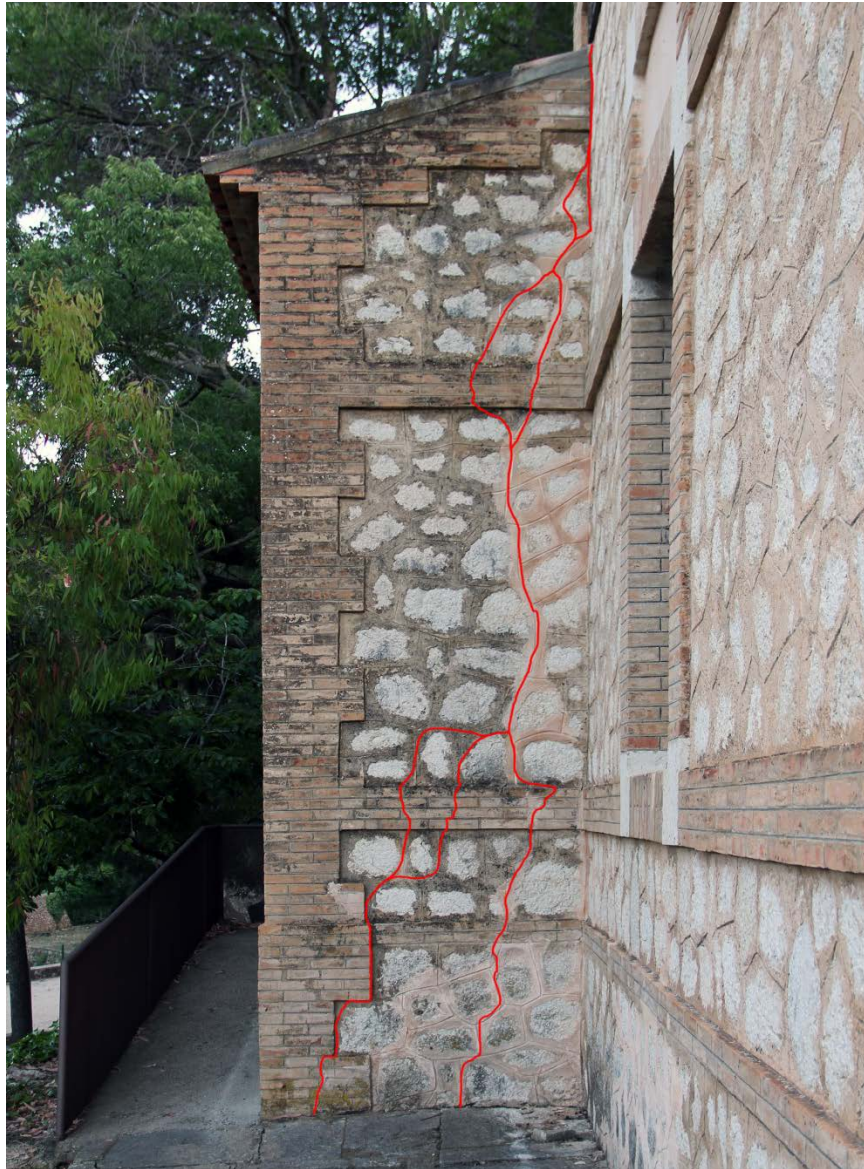
Img. 205: Grietas y fisuras. Mapeado de lesiones. Estado actual.

Como se observa en las Img. 205, Img. 206 e Img. 207, todas ellas fachadas orientadas a norte, la escorrentía de agua de lluvia por los paramentos, debido a una deficiente ejecución del punto singular de encuentro entre cubierta y muro, chorrea por la fachada humedeciendo el paramento, creando las condiciones óptimas para la proliferación de agentes bióticos en los morteros y fábricas.

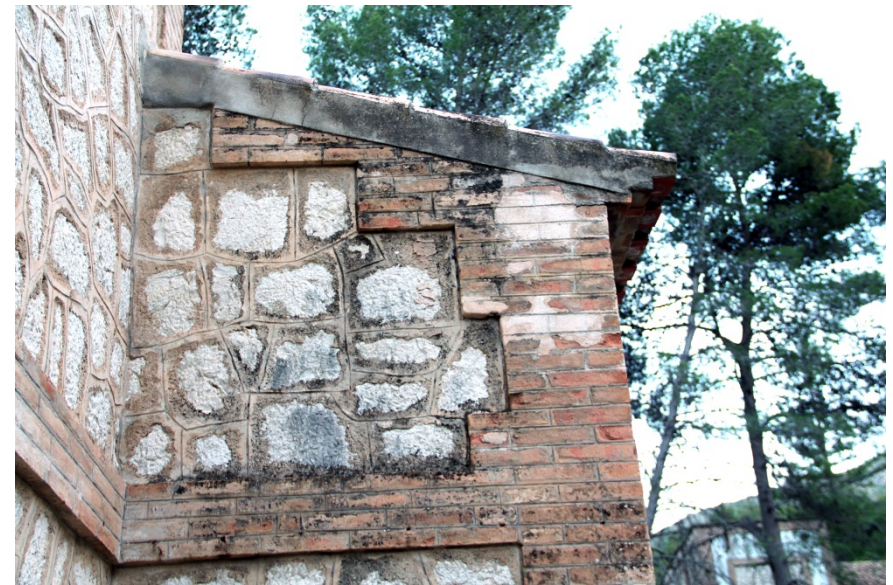
Img. 206: Lesiones por escorrentía y agentes bióticos. Muro orientación norte.

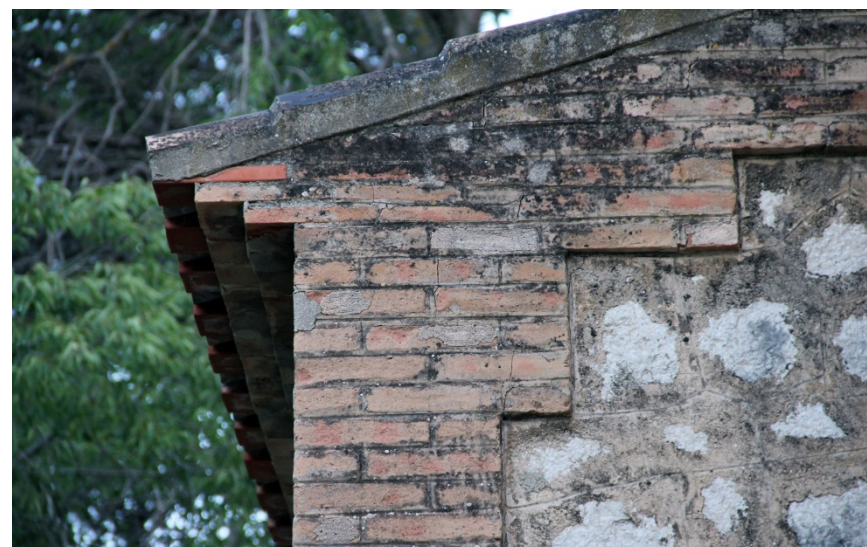
Img. 207: Escorrentía y agentes bióticos. Punto singular, solución deficiente. Estado actual

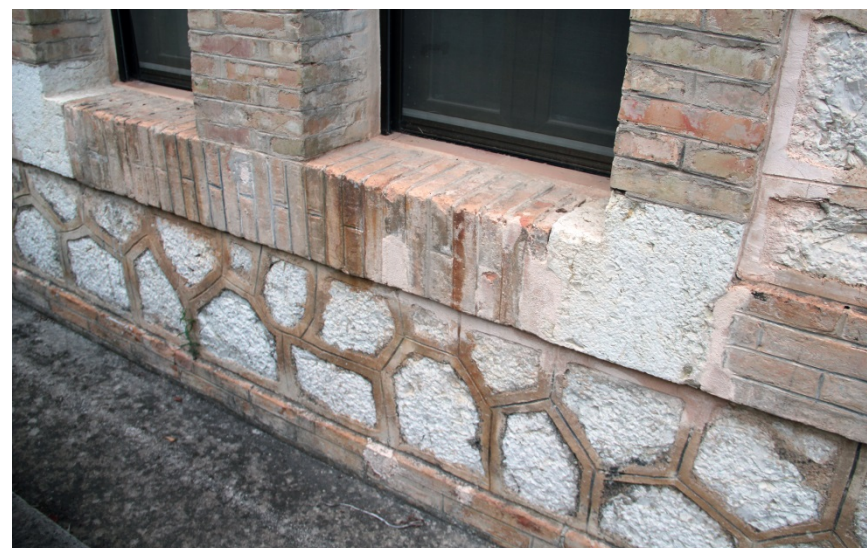
Concretamente, dichas manchas podrían corresponder a periodos anteriores a la reforma integral realizada durante la primera década del s. XXI, ya que la coloración de las manchas generalizadas en los alféizares podría corresponder a las que manifiesta el óxido de posibles carpinterías y rejas preexistentes.

Img. 208: Manchas en zona de alféizar ventana. Escorrentía. Estado actual.

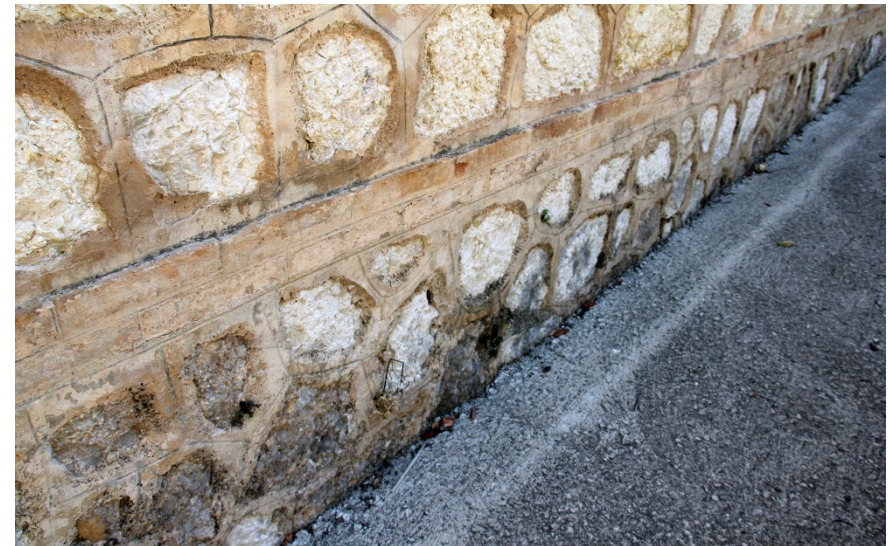
Img. 209: Humedad por capilaridad en muros. Fachada este. Estado actual.

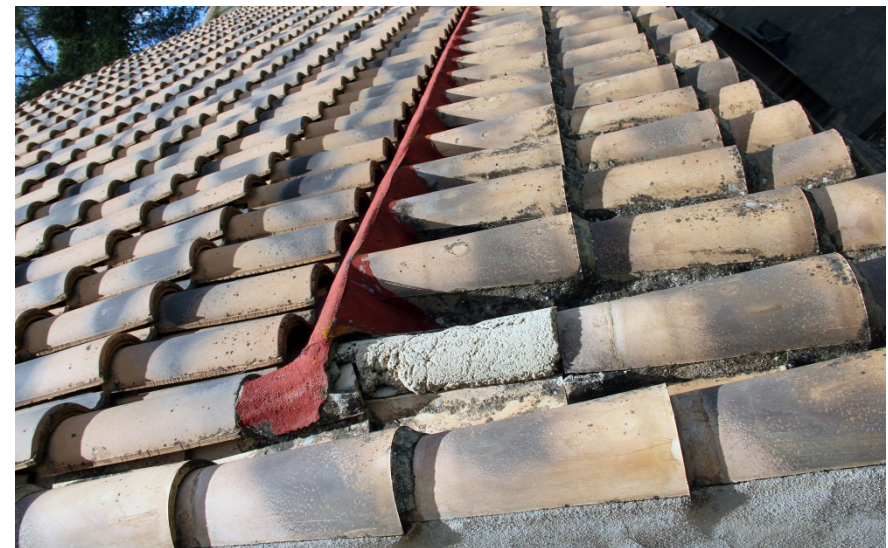
Img. 210: Rotura puntual de tejas. Estado actual.

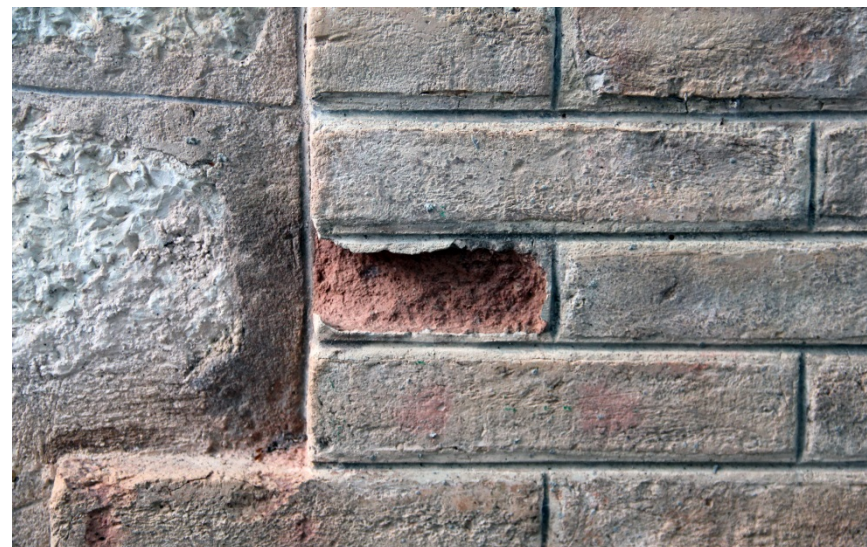
Dada la heterogeneidad del material cocido fabricado en los hornos tradicionales de cerámica, se ha comprobado físicamente la existencia la disgregación de ciertas piezas cerámicas colocadas en el Pabellón Virgen de los Desamparados. Esto es producido, en primer lugar, por la descomposición del propio material debido a una deficiente cocción de ciertas piezas cerámicas y, en segundo lugar, por erosión producida por el lavado del material (Img. 211).

Img. 211: Erosión material cerámico. Falta de cocción. Estado actual.

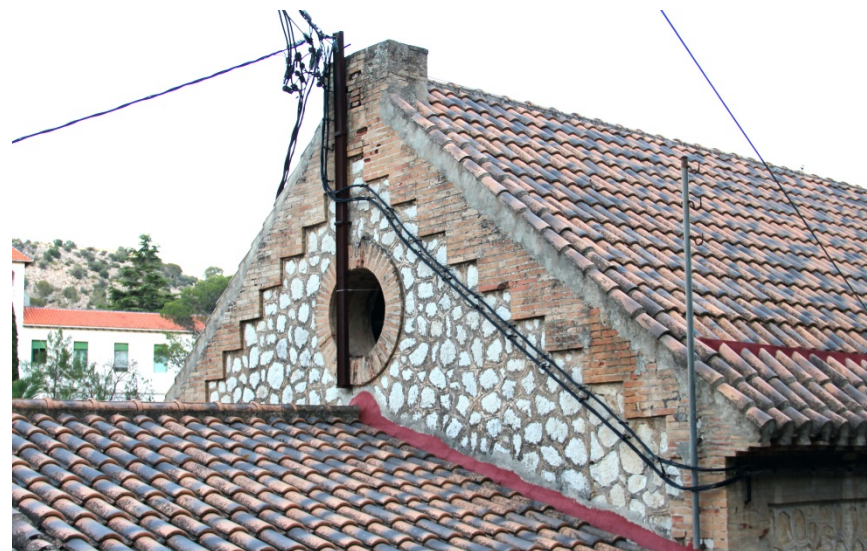
Los anclajes metálicos son los que mayor daño están haciendo a la edificación, ya que al oxidarse se han expandido generando rotura de las fábricas y manchas en los paramentos (Img. 194 e Img. 212).

Img. 212: Elementos impropios. Postes y cableados. Estado actual.

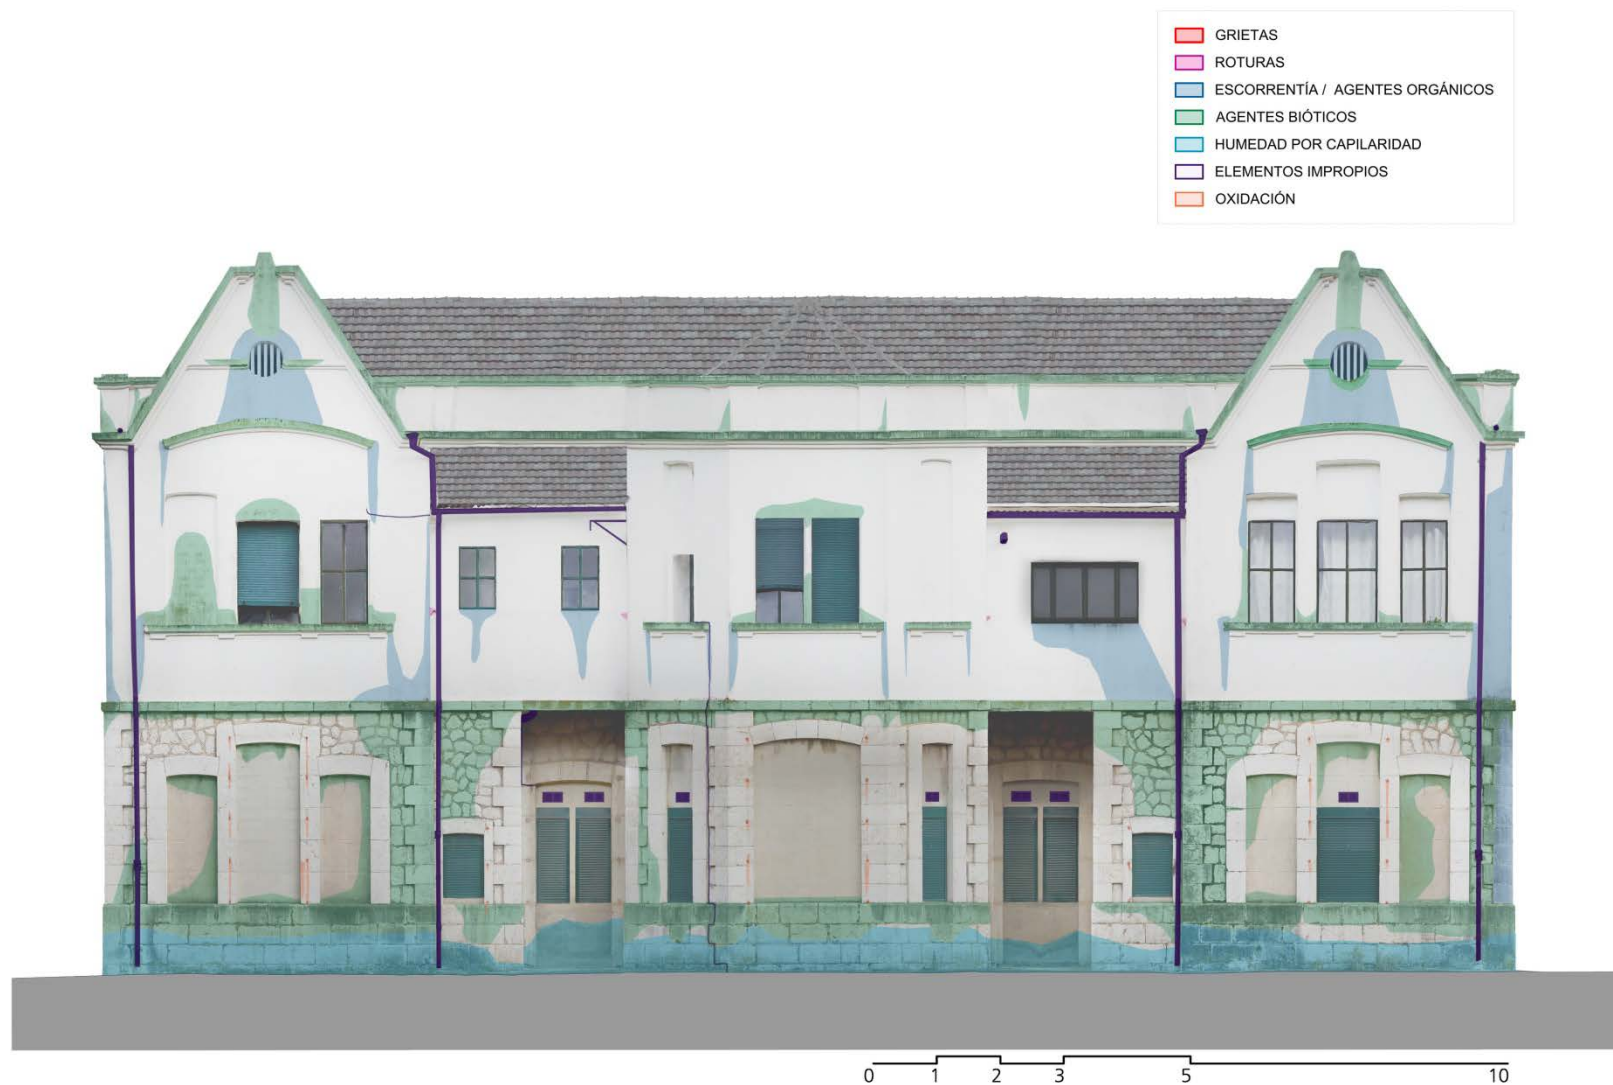
Fig. 129: Alzado principal Sur. Mapeado de lesiones.

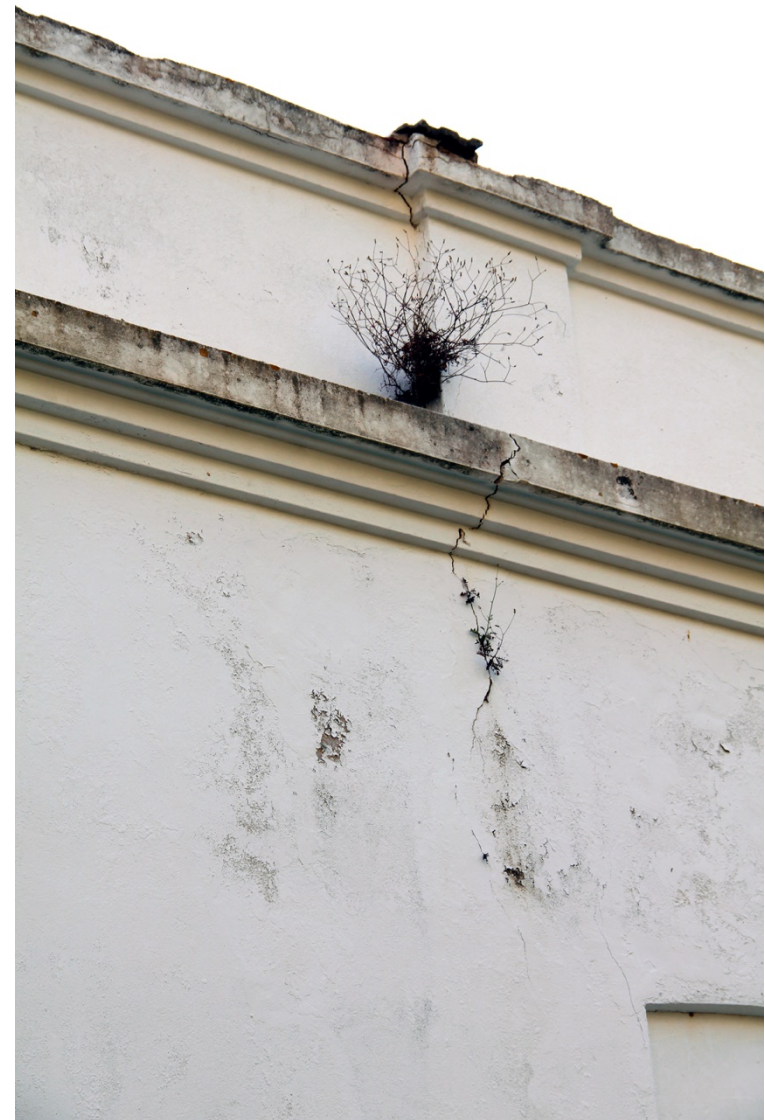
Img. 238: Grieta y rotura del arco. Asentamiento diferencial fachada principal.

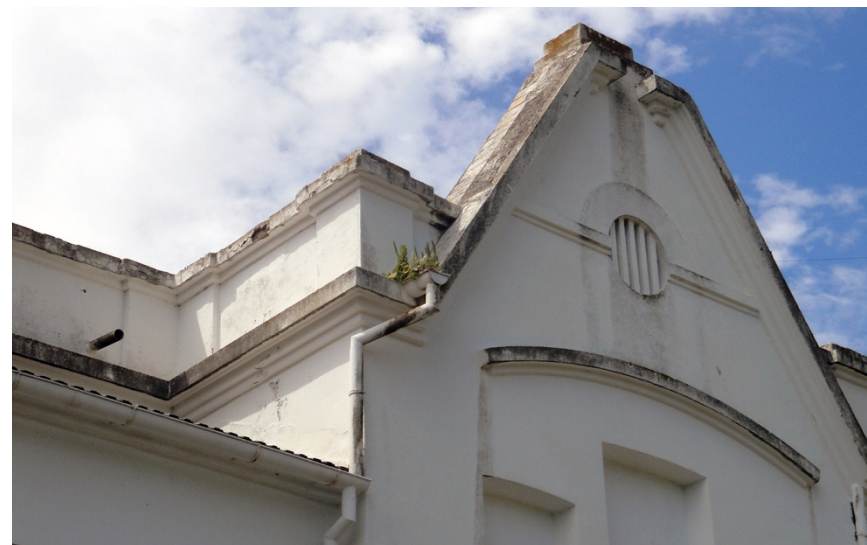
Img. 241: Lesiones por escorrentía y agentes bióticos. Muro orientación norte.

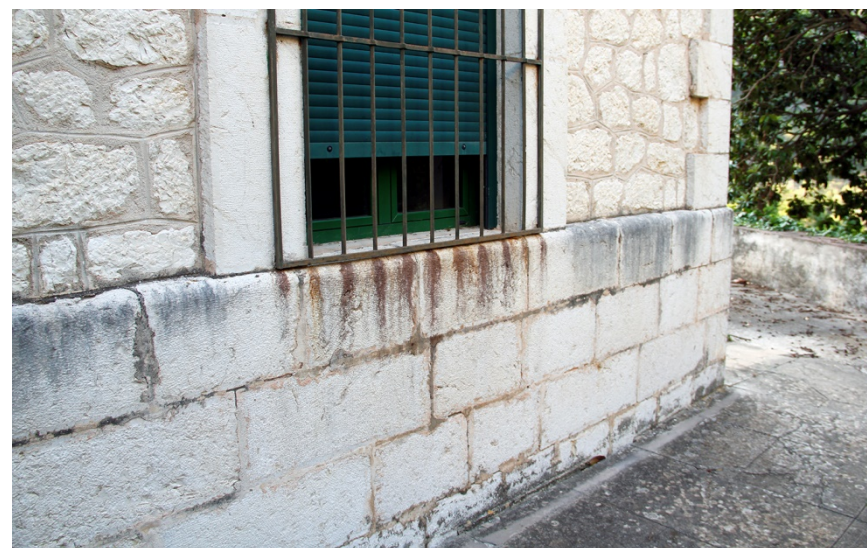
Img. 242: Lesiones por escorrentía, manchas y agentes bióticos. Muro orientación este.

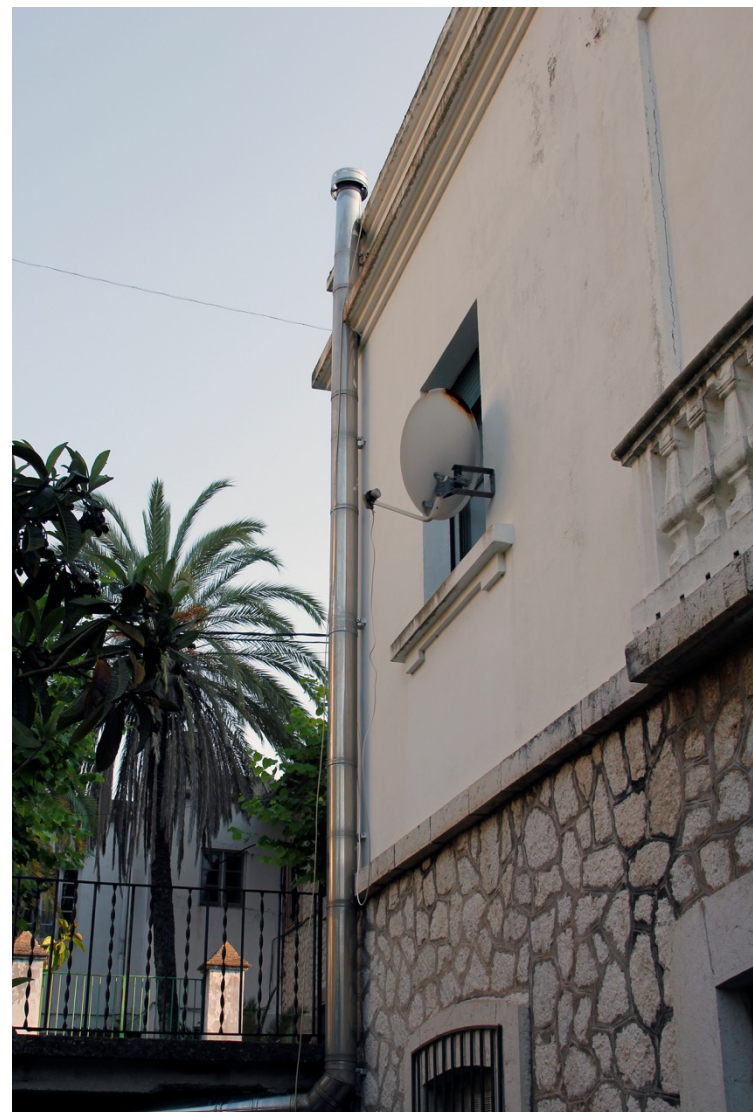
Img. 243: Elementos impropios. Chimenea de extracción y antena parabólica

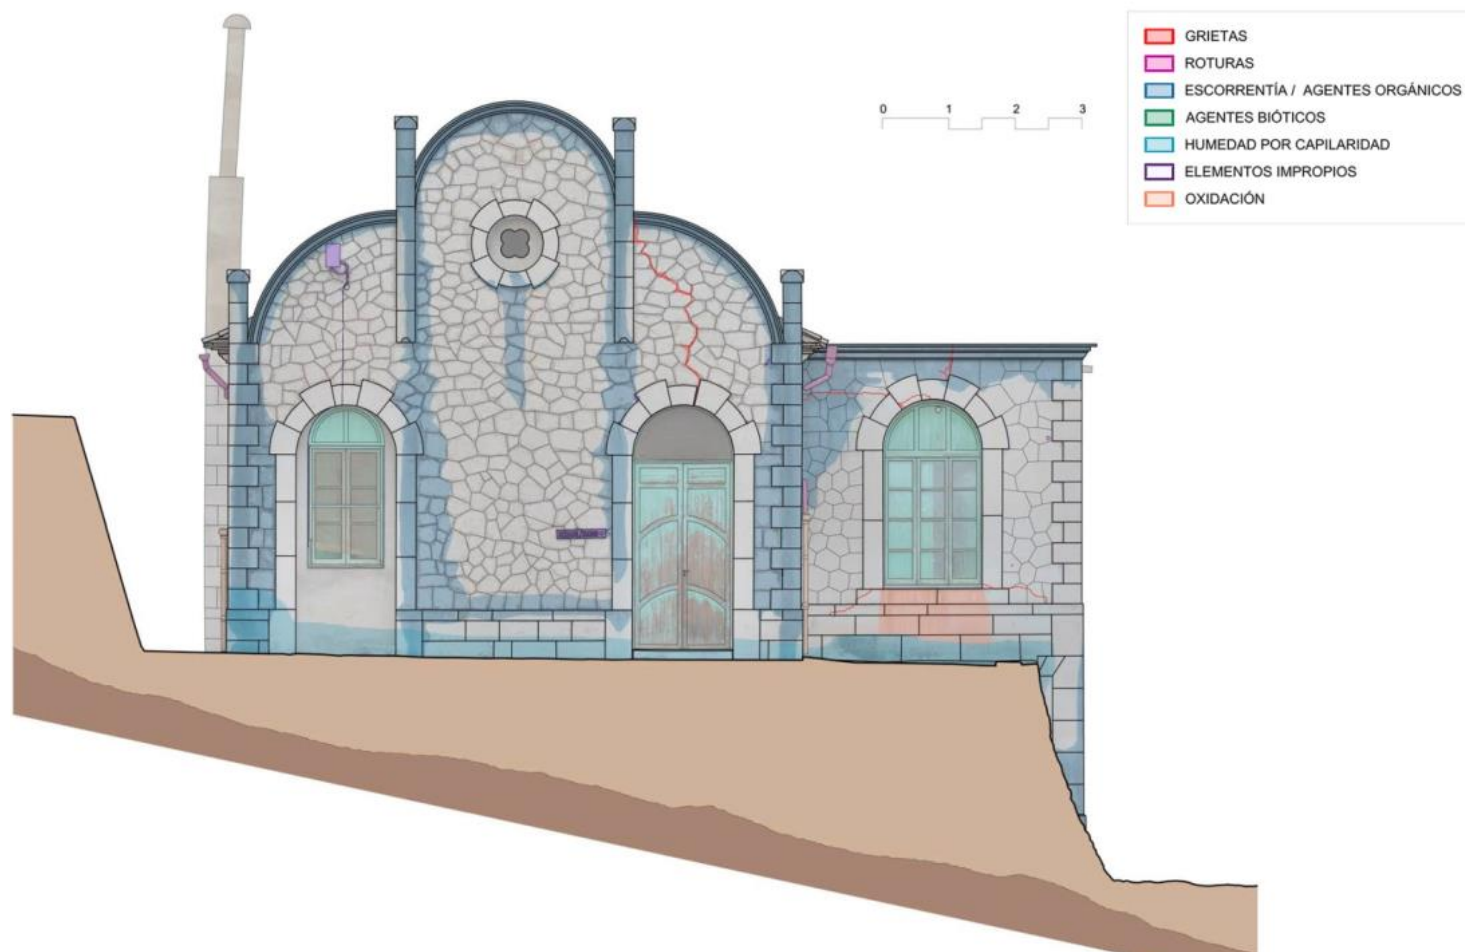
Fig. 143: Alzado principal Sur. Mapeado de lesiones

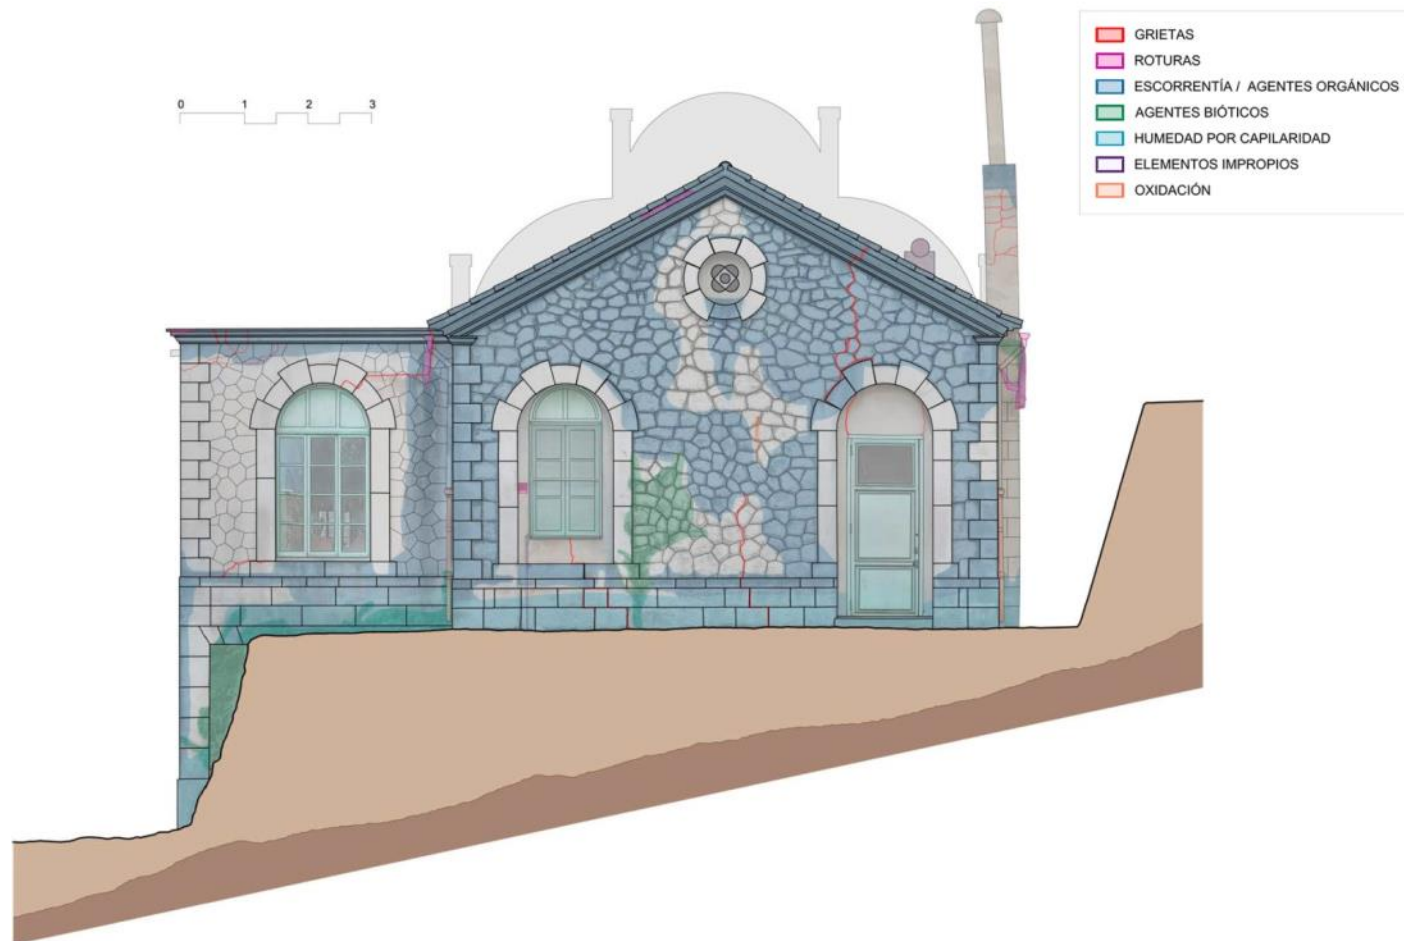
Fig. 144: Alzado posterior Norte. Mapeado de lesiones.

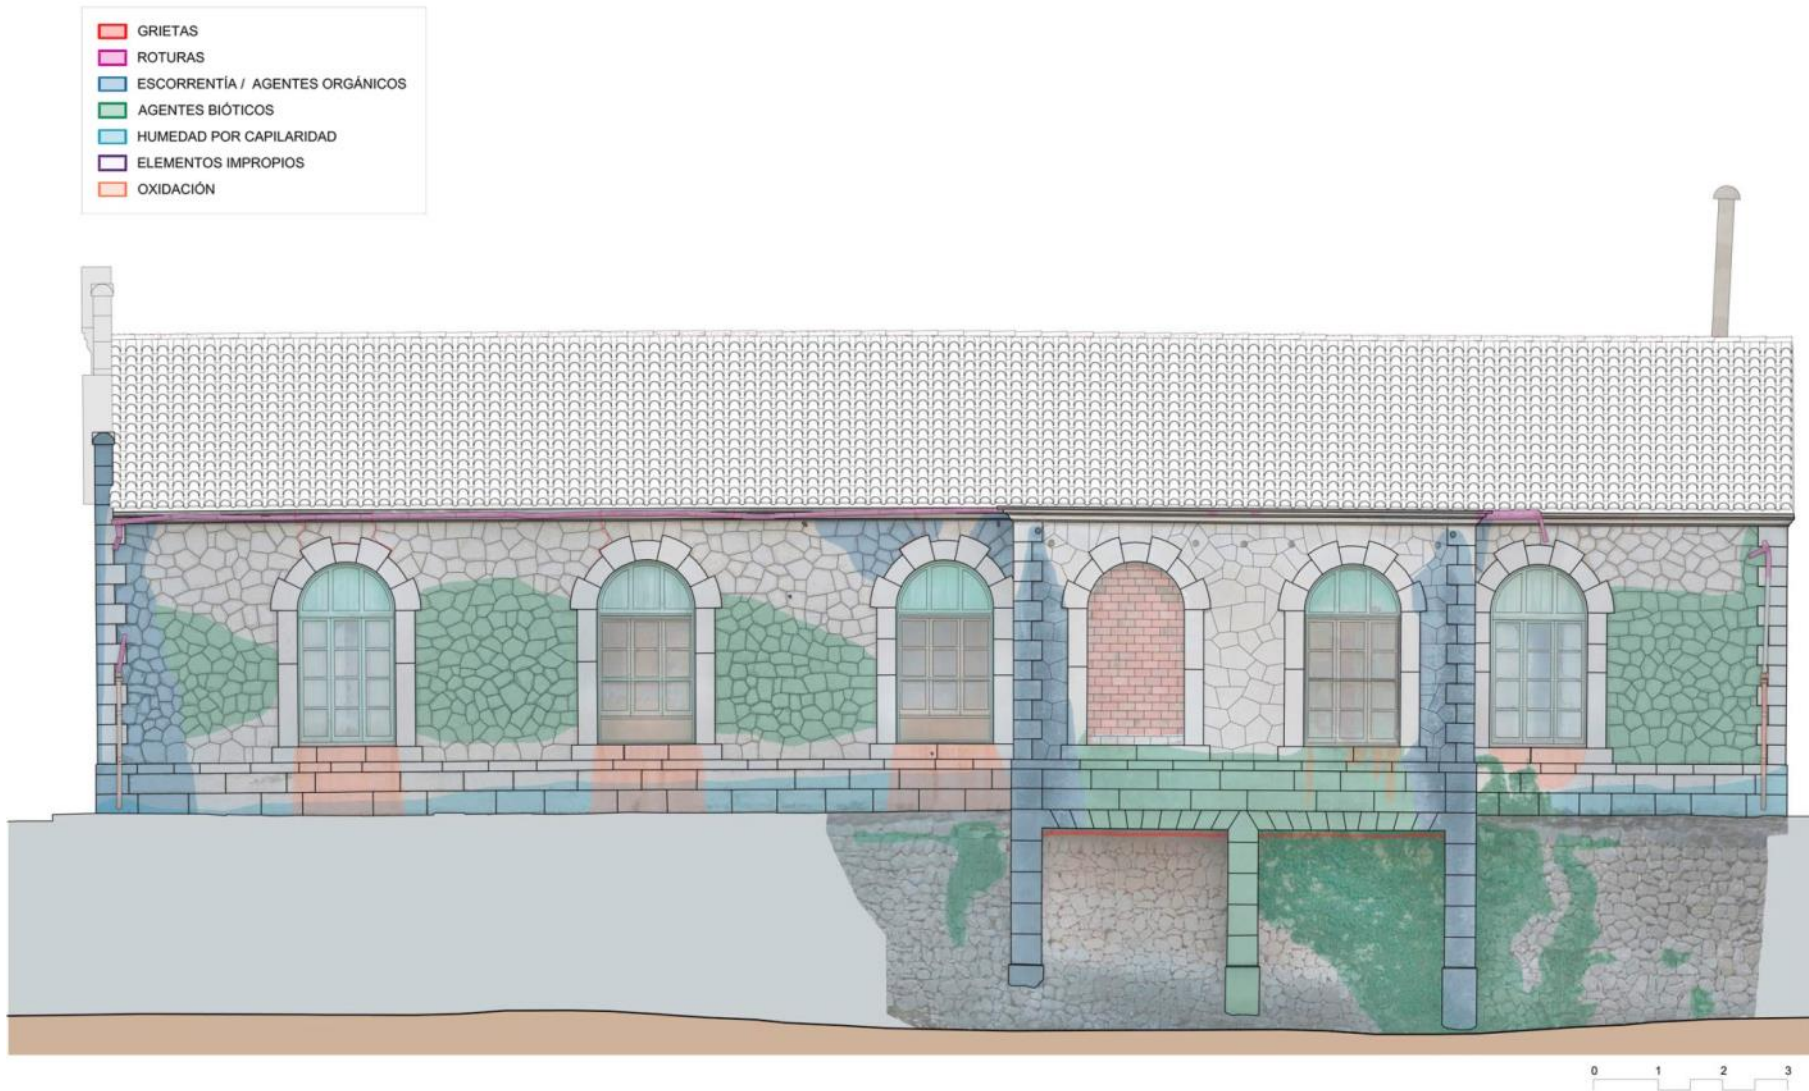
Fig. 145: Alzado lateral Este. Mapeado de Lesiones.

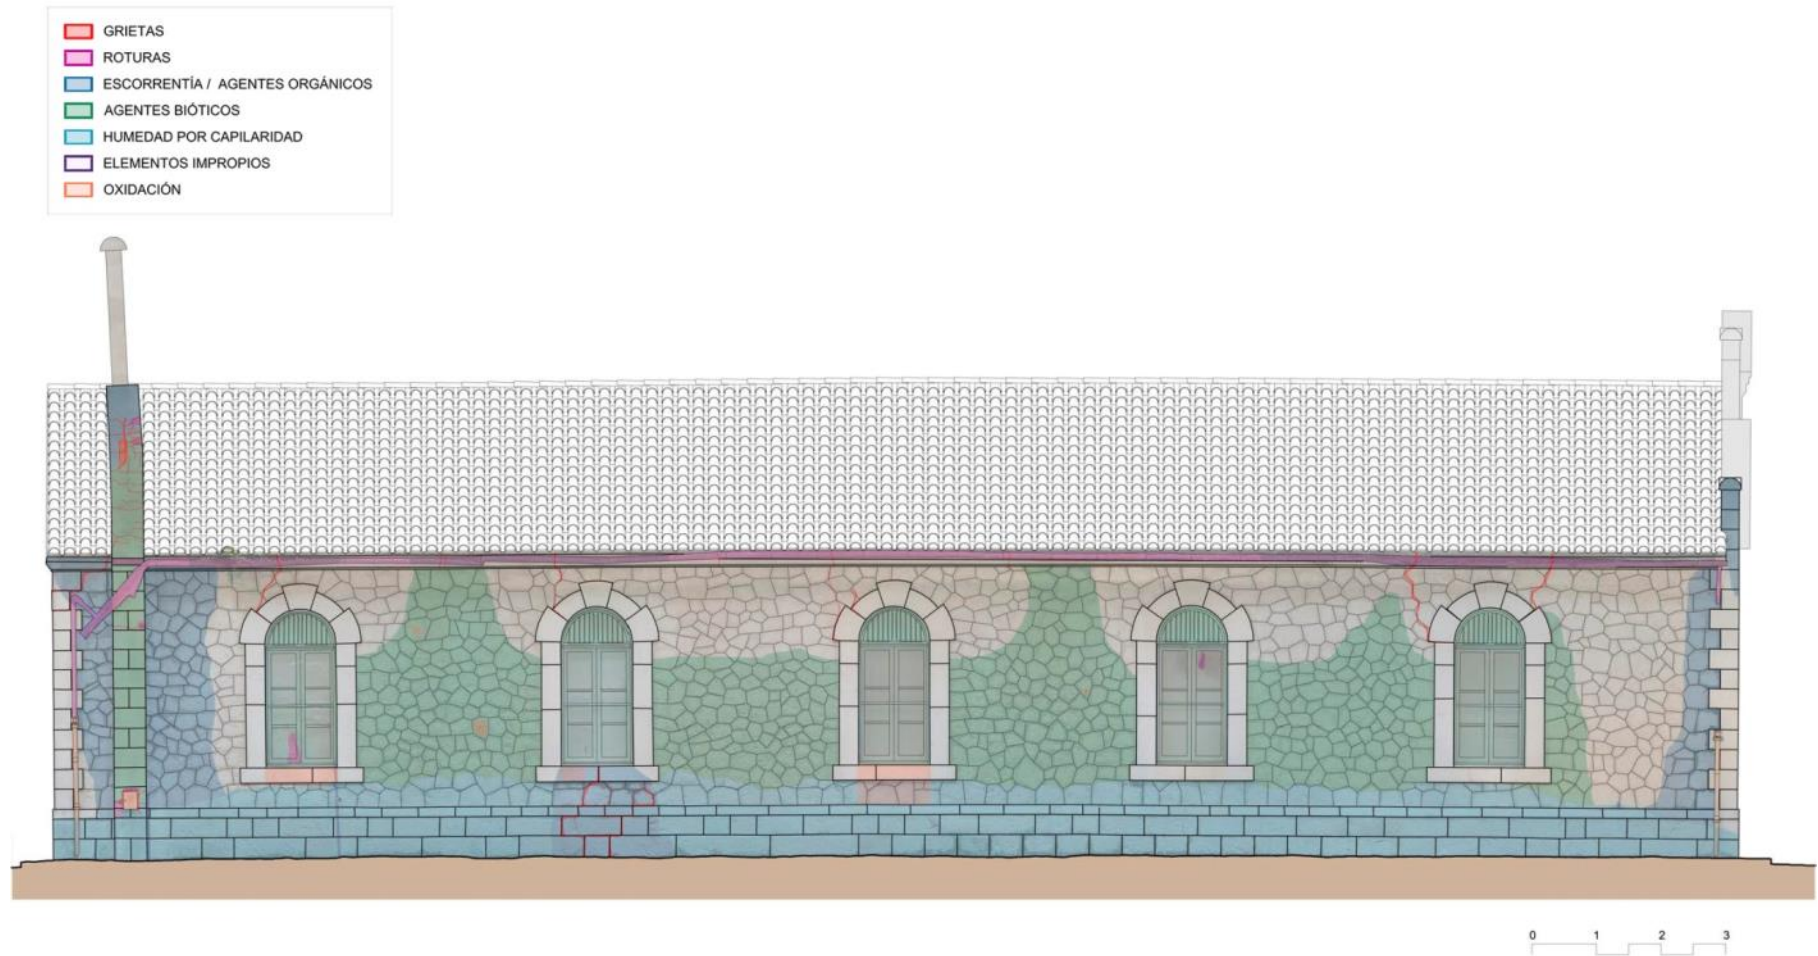
Fig. 146: Alzado lateral Oeste. Mapeado de lesiones.

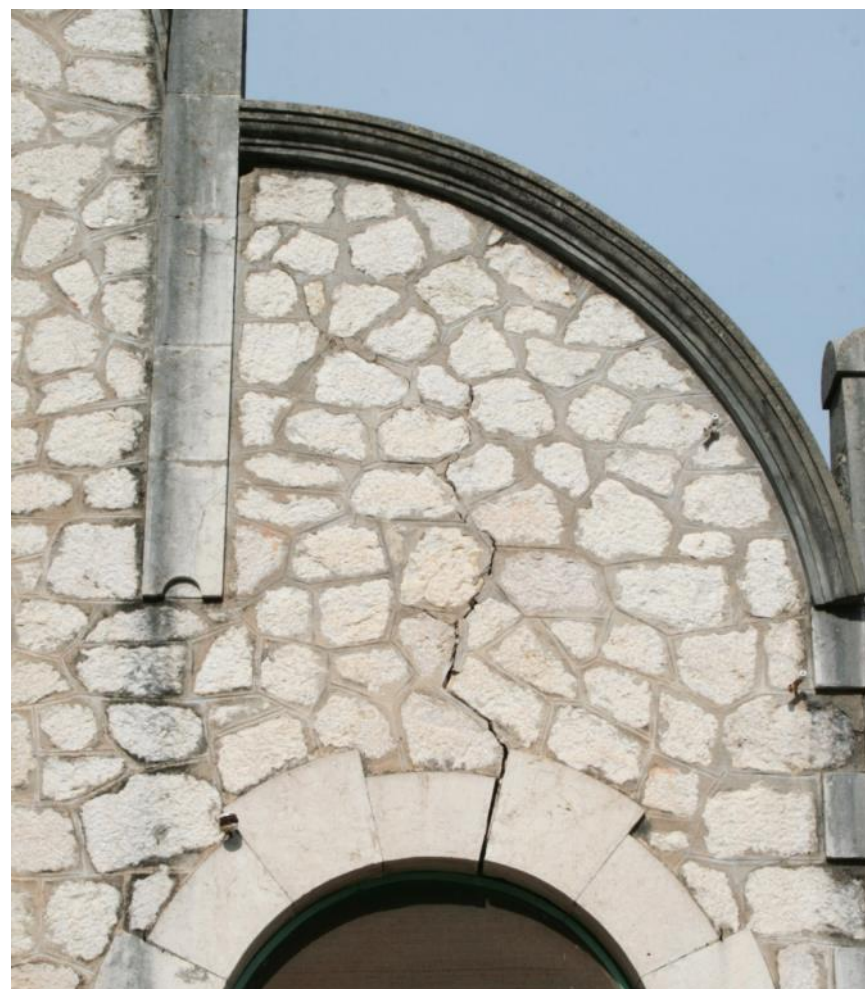
Img. 284: Grieta y rotura del arco. Asentamiento diferencial fachada principal.

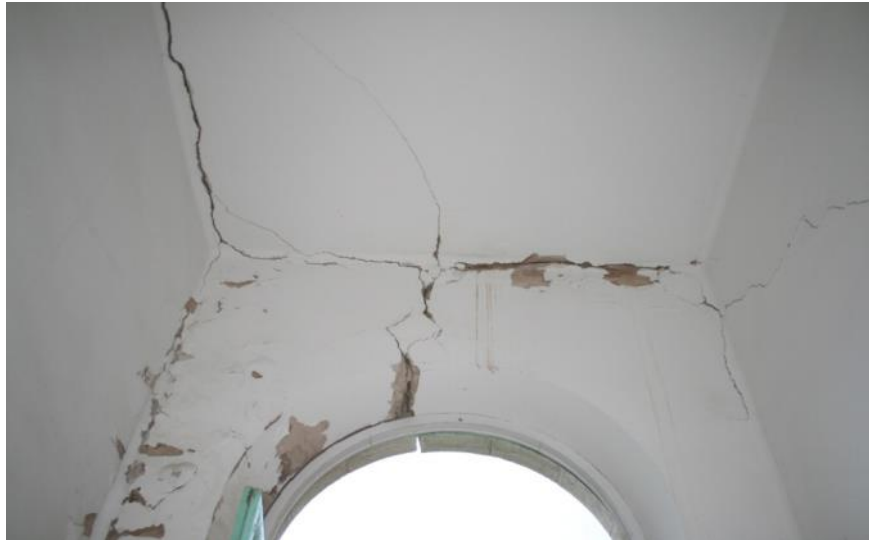
Img. 285: Grietas por desplazamiento horizontal del muro y asentamiento diferencial.

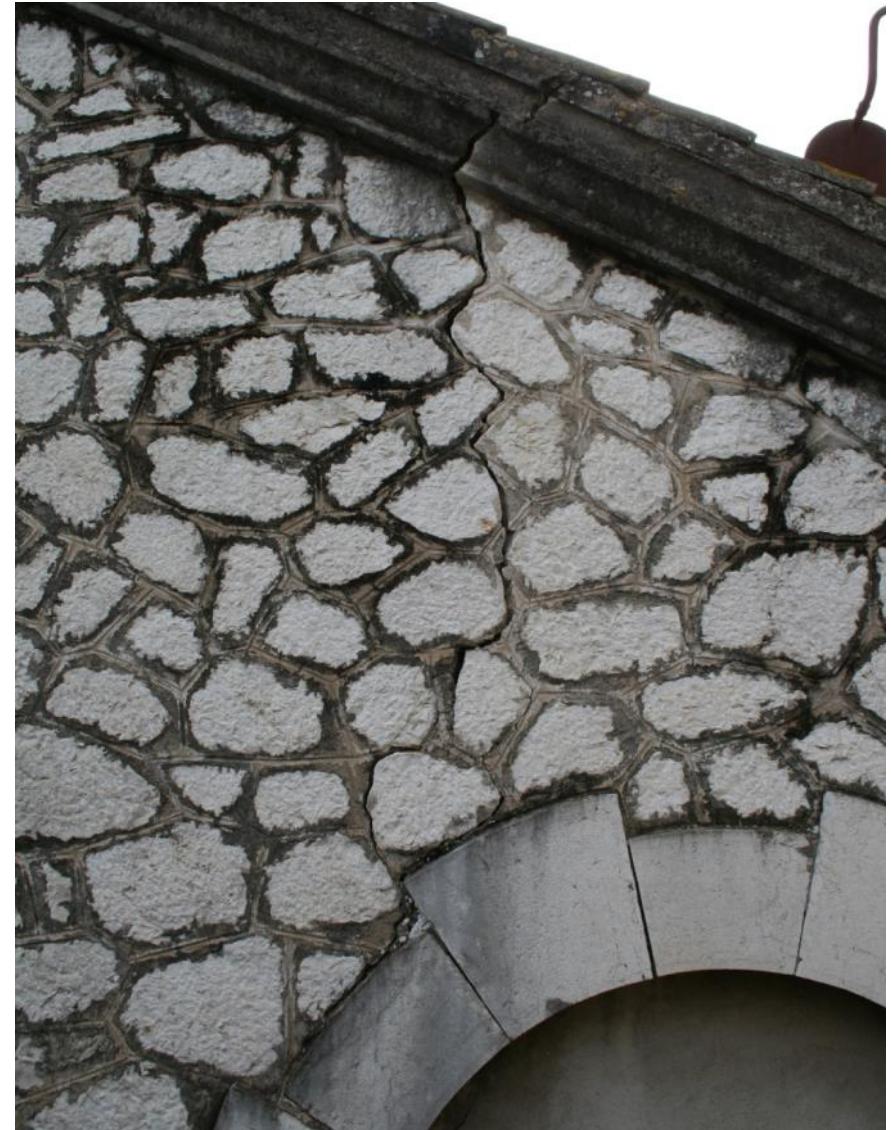
Img. 287: Grieta en fachada posterior. Asentamiento diferencial en el muro Norte.

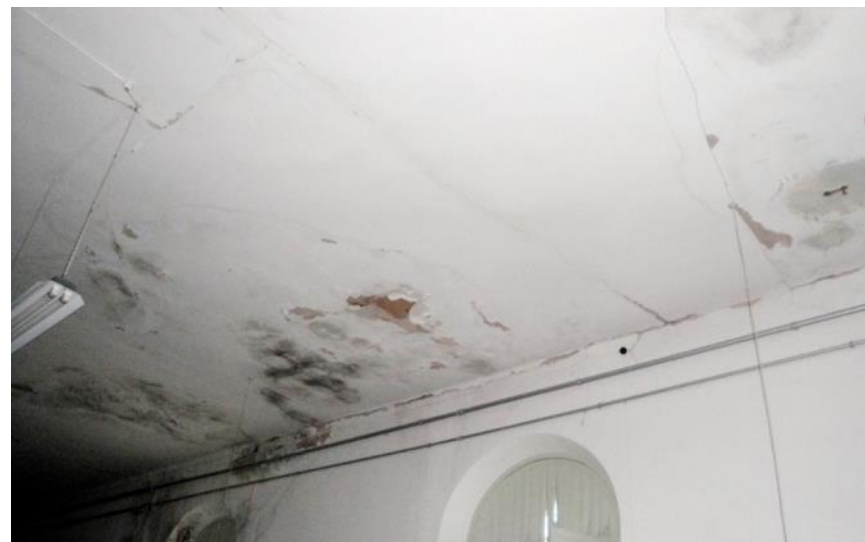
Img. 288: Infiltraciones en cubierta inclinada y falsos techos. Vertiente Este. Estado actual.

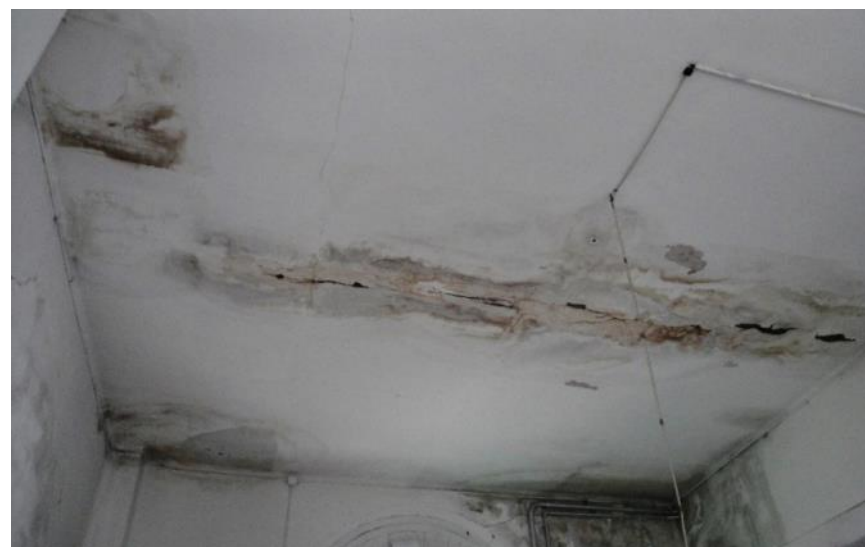
Img. 289: Infiltración cubierta plana. Lesiones en falso techo de cañizo.

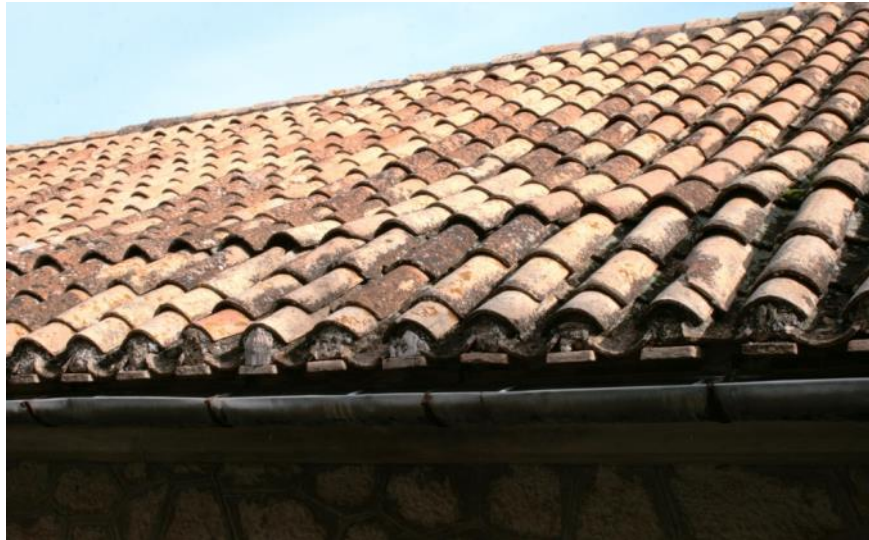
Img. 290: Asentamiento diferencial de la cubierta. Desplazamiento de cobertura de teja.

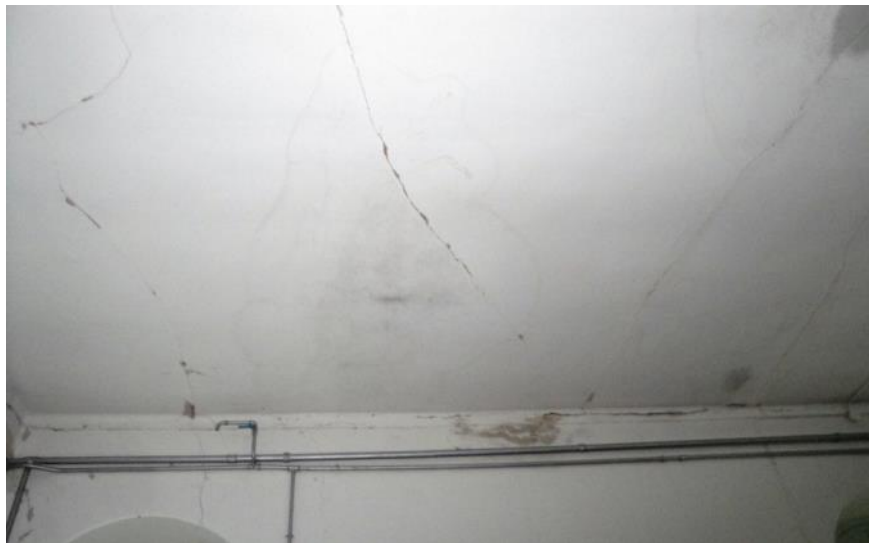
Img. 292: Infiltraciones y rotura falsos techos sala principal. Estado actual.

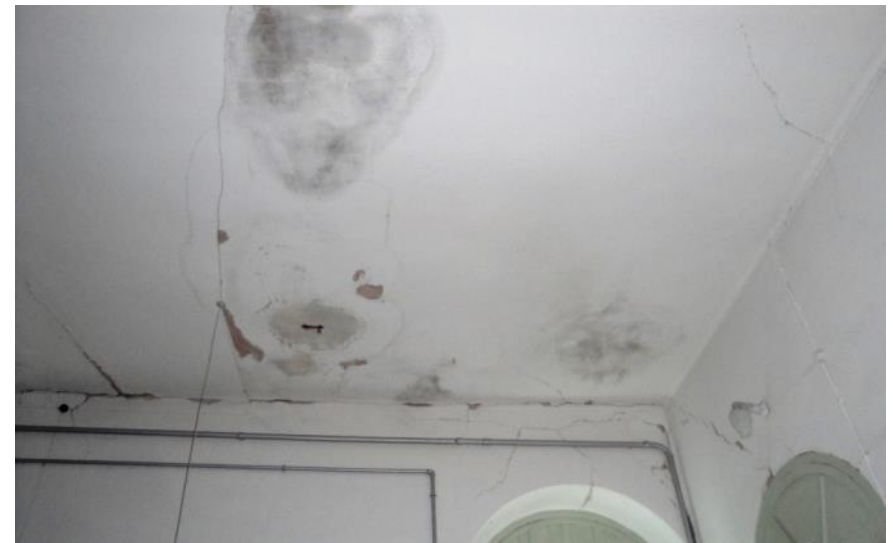
Img. 293: Infiltración cubierta plana. Lesiones en falso techo de cañizo.
