**EL SANATORIO DE SAN FRANCISCO DE BORJA DE FONTILLES (SIGLO XX).  
INFLUENCIA EN EL CONTEXTO DE LA GÉNESIS DEL LAZARETO SANITARIO.  
MODELO DE ANÁLISIS PARA SU CARACTERIZACIÓN PATRIMONIAL Y PUESTA EN VALOR**

Autor: RAFAEL EMILIO MARÍN TOLOSA

TESIS DOCTORAL

Programa de Doctorado en Arquitectura, Urbanismo y Paisaje  
Universitat Politècnica de València

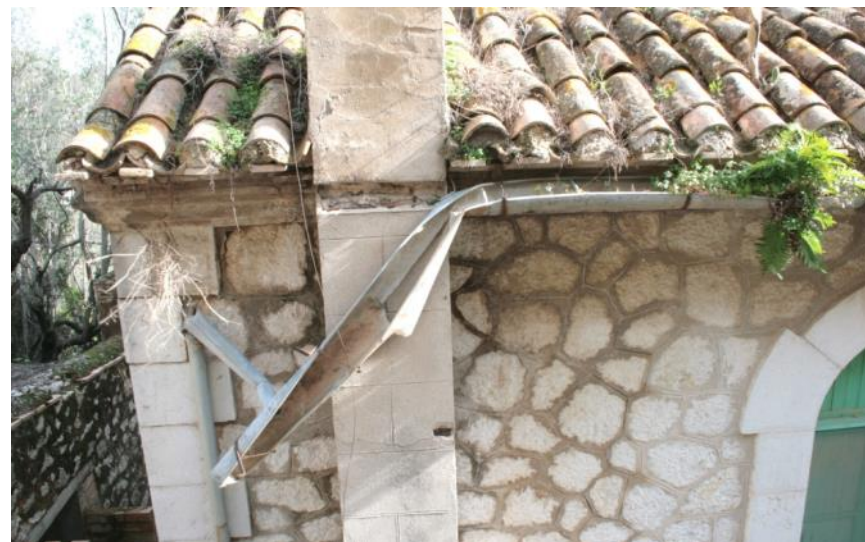
Img. 294: Rotura de canalón y bajante. Presencia de agentes bióticos.

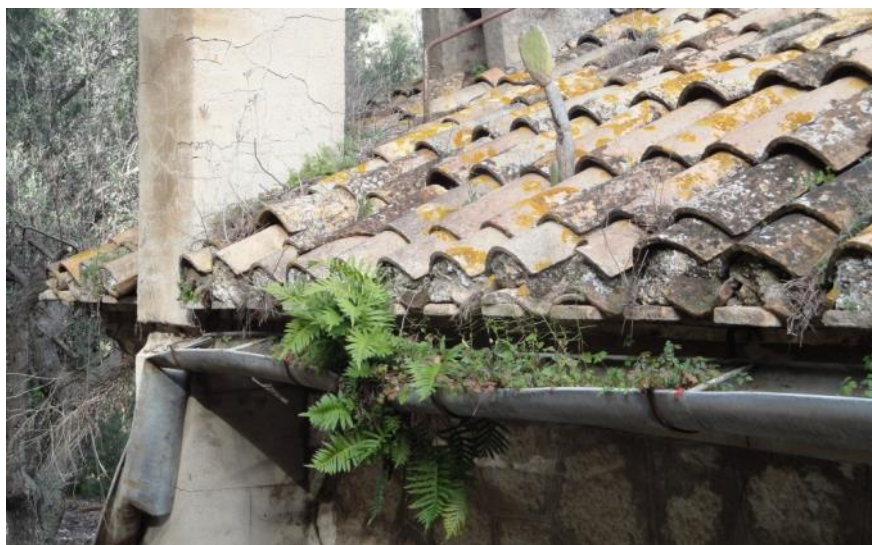
Img. 295: Colapso del canalón. Plantas y agentes bióticos.

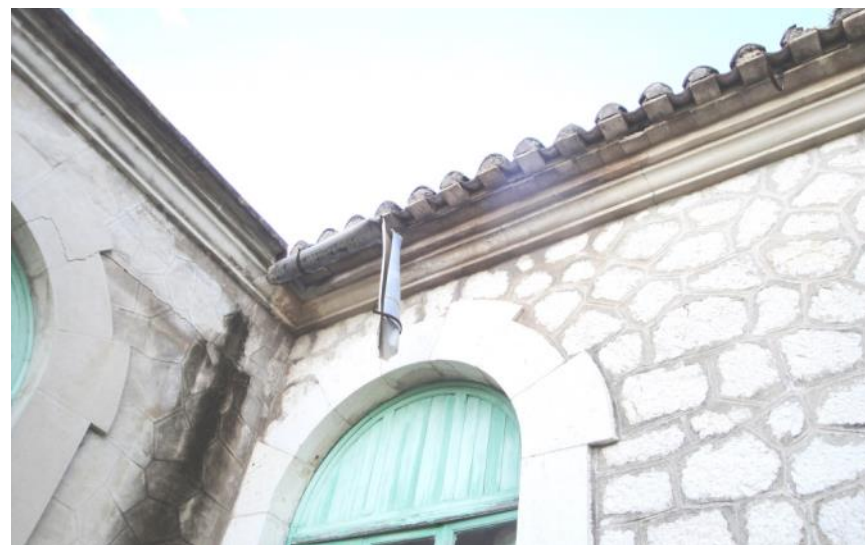
Img. 296: Rotura de canalón. Manchas por filtraciones y agentes bióticos.

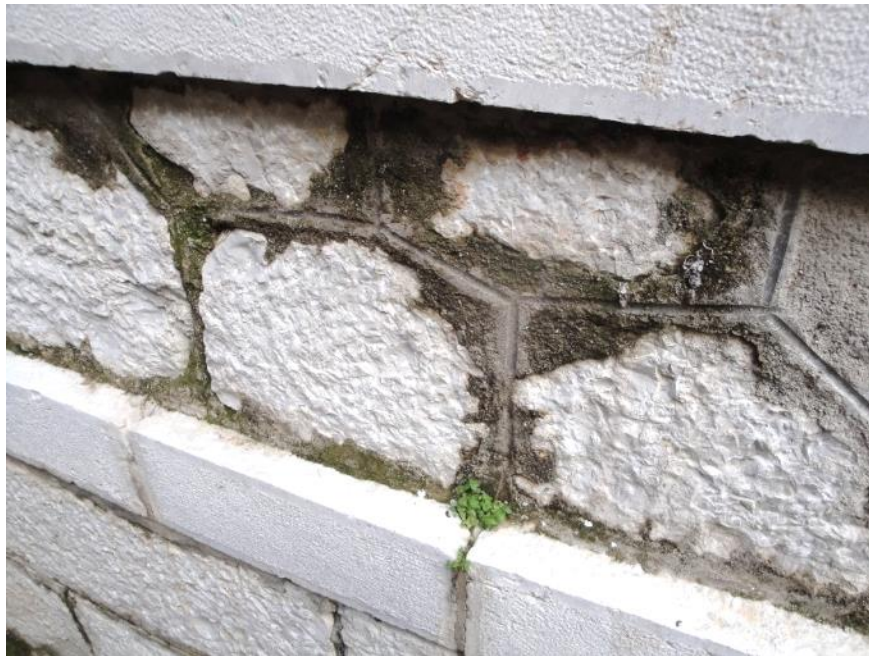
Img. 303: Ataque por agentes bióticos en juntas. Zona bajo alfeizar de ventana. Orientación Oeste

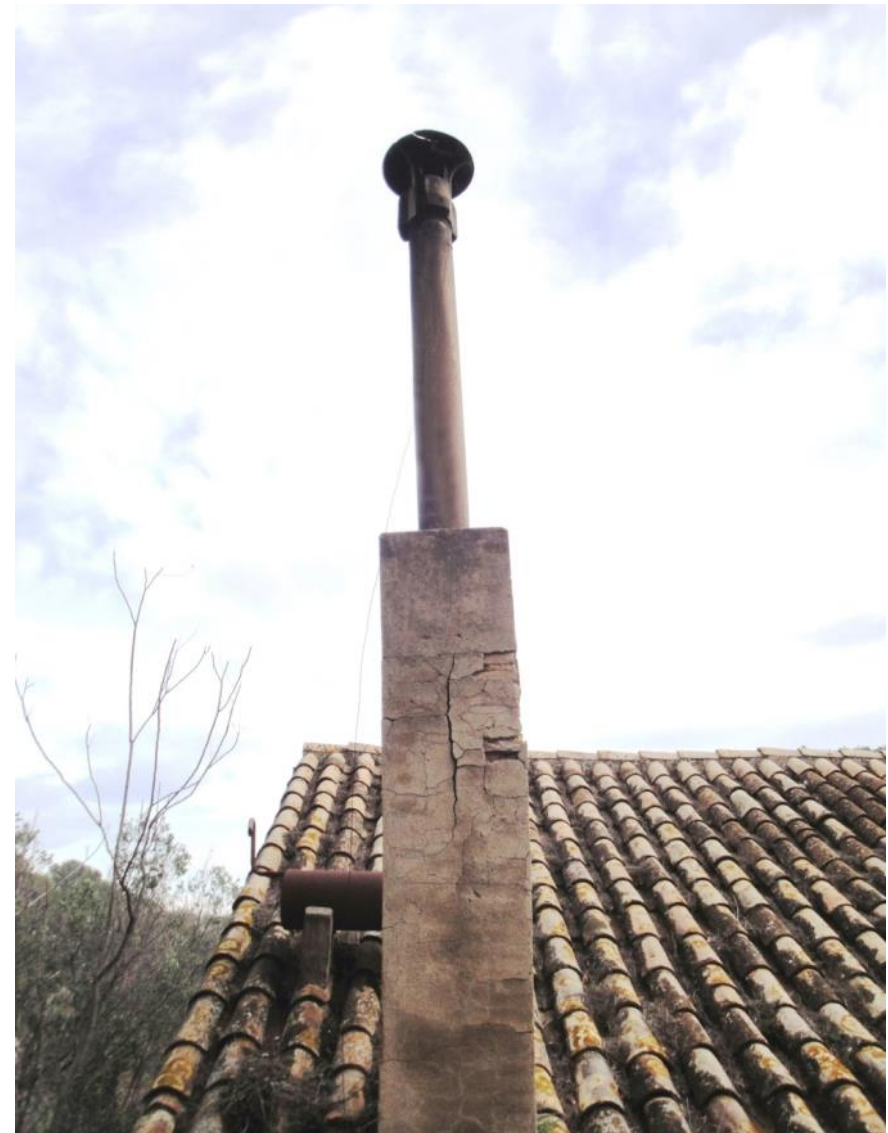
Img. 308: Patología chimenea, rotura, desplome y peligro de colapso.

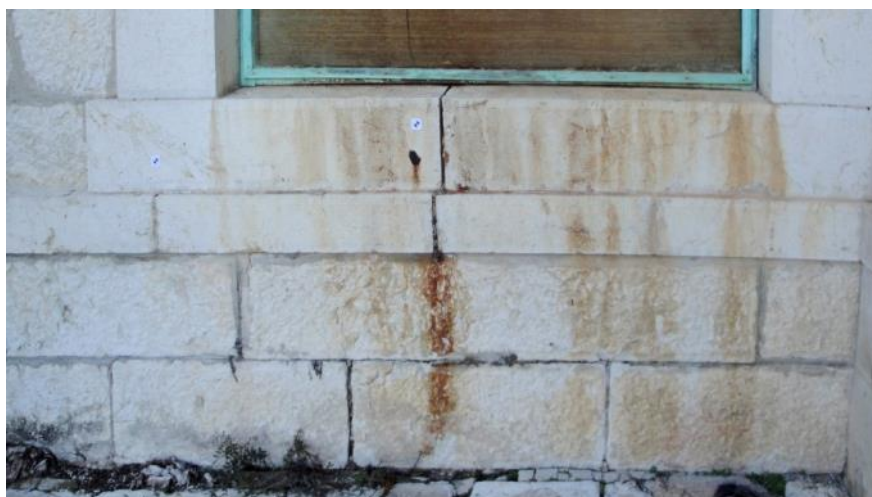
Img. 309: Manchas por escorrentía de óxido de la mosquitera sobre el paramento.

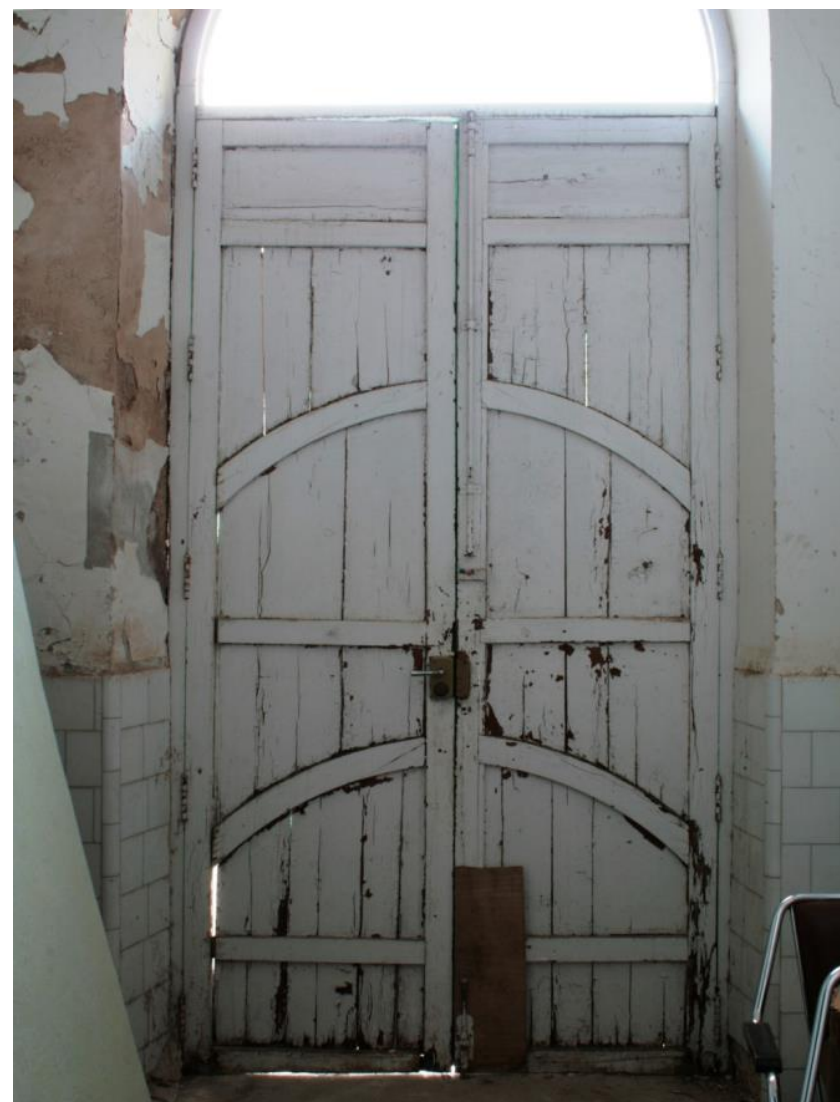
Img. 310: Portón de acceso principal. Deterioro y pudrición de la madera.
