**ANTIGUA CÁRCEL DE
MURCIA:
ESTUDIO Y PROPUESTA
DE CONSERVACIÓN**

AUTOR: MARÍA TERESA SÁNCHEZ FERNÁNDEZ
TUTOR: VALENTINA CRISTINI
Trabajo Fin de Grado. Grado en Fundamentos de
la Arquitectura. Curso 2016-2017.

ESCUELA TÉCNICA
SUPERIOR DE
ARQUITECTURA

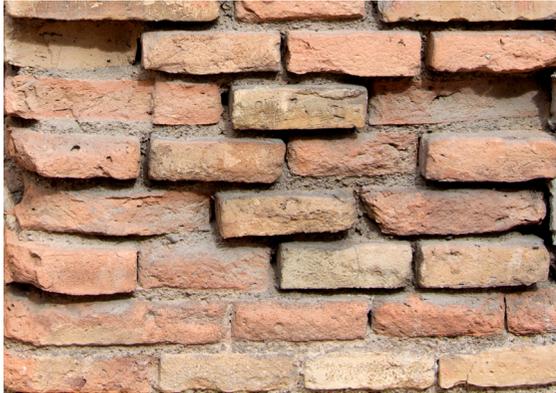
[Fig. 19] Imagen de la fachada. Fuente: María Teresa Sánchez Fernández.

01.A. EFLORESCENCIAS EN LAS FÁBRICAS

Manchas producidas en la zona del alfeizar debidas a la mala evacuación del agua y a la ausencia de goterón produciendo que el agua discurra por la fachada del edificio, lo que puede conllevar a que se generen otras patologías asociadas.

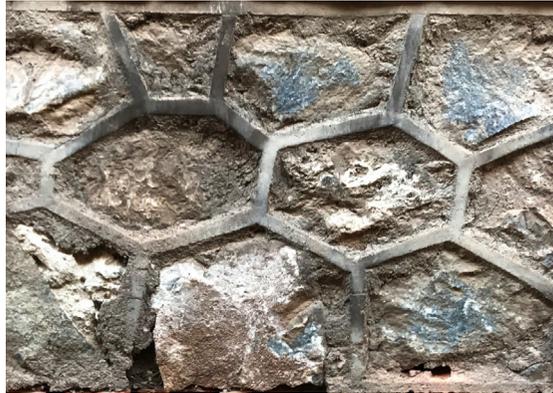
[Fig. 20] Imagen del muro de fachada. Fuente: María Teresa Sánchez Fernández.

01.C. EROSIÓN DEL MATERIAL

Fractura del mampuesto y del ladrillo debido tanto a **agentes externos**, como la intemperie o la contaminación, como a cuestiones internas relacionadas con la **composición del elemento**. Ocasionando una pérdida progresiva de resistencia a soportar las cargas del edificio.

Pérdida del material del que está compuesto la junta debido a **acciones meteorológicas** que causan su debilitamiento y posterior caída. Suele ocurrir en elementos que están ubicados en el exterior y puede provocar grandes daños en la traba que perjudican la resistencia de la fábrica.

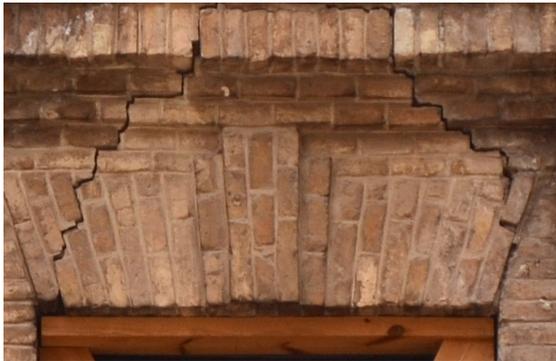
[Fig. 23] Imagen del dintel de la fachada oeste. Fuente: María Teresa Sánchez Fernández.

02.A. FISURAS EN EL DINTEL

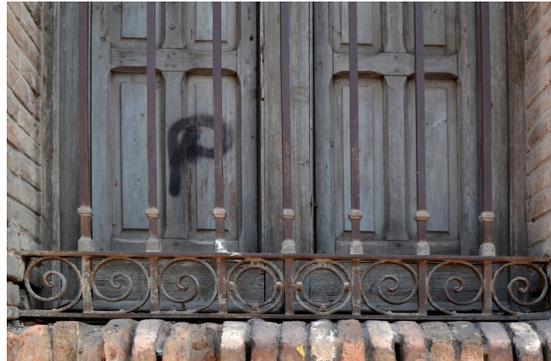
La oxidación es ocasionada por la falta de protección y la continua **exposición a agentes meteorológicos**.

[Fig. 24] Imagen de la rejería de la fachada sur. Fuente: María Teresa Sánchez Fernández.

Para llevar a cabo el tratamiento de las rejerías primero se realiza un **decapado químico o mecánico**, seguido de la **eliminación del óxido** por medio de cepillos manuales o rotatorios, y por la aplicación de un **tratamiento contra la oxidación**, que finaliza con la fase de aplicación de la pintura con colores oscuros en mate. Esta pintura se puede realizar a base de minio que presenta buena compatibilidad con los demás materiales de la carpintería.

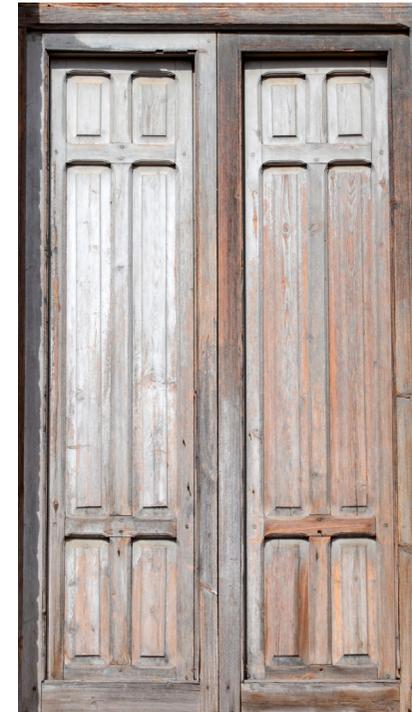
2.C. ALTERACIÓN CROMÁTICA Y DESHIDRATACIÓN DE LA MADERA

Problema provocado por las patologías antes mencionadas junto con el abandono sufrido ocasionan la **falta de ajuste entre las hojas** y la posterior carencia de estanqueidad frente a la intemperie.

[Fig. 25] Imagen de la carpintería de la fachada este. Fuente: María Teresa Sánchez Fernández.

El tratamiento de la madera se realiza **decapando manualmente y lijando** las superficies que posteriormente se barnizarán. En las zonas más afectadas por las patologías se puede producir la sustitución del material insertando unas **prótesis de madera** unidas con cola y pintadas con colorantes como la nogalina para asimilarse al color de la madera existente.

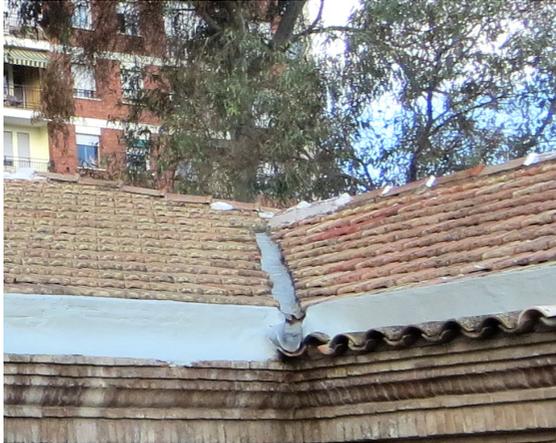
[Fig. 28] Imagen de cubierta actual. Cedida por Josef Pötter.

03.A. REPARACIONES INAPROPIADAS

La reparación de los **aleros** se realiza in situ sustituyendo únicamente las piezas dañadas. En el caso particular de las zonas en las que se realizaron reparaciones con mortero hidrófugo, citadas anteriormente, se procederá a su sustitución por tejas curvas similares a las del resto del alero pero en ningún caso tejas envejecidas artificialmente ya que restan autenticidad al edificio.

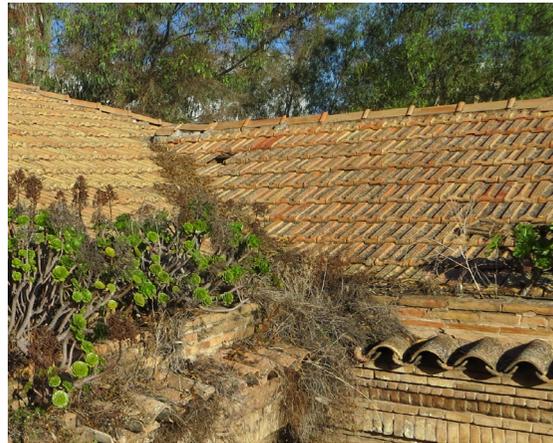
Debido a la falta de mantenimiento y limpieza se han generado problemas de **filtraciones en la cubierta** por el desplazamiento o rotura de algunas tejas.

[Fig. 29] Imagen de cubierta anterior a la reparación. Cedida por Josef Pötter.

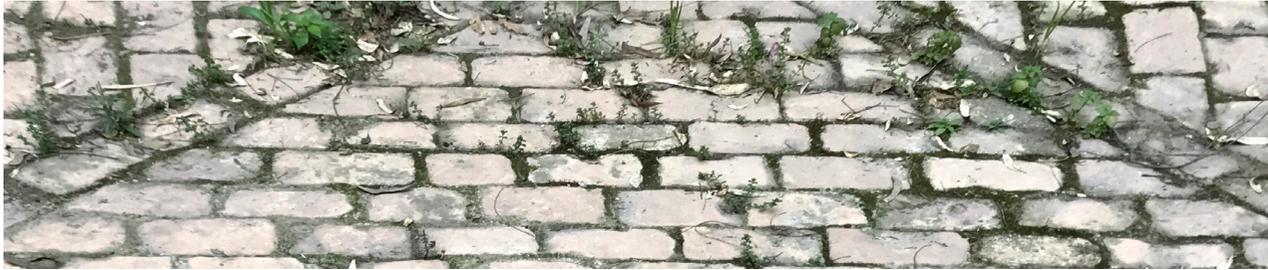
[Fig. 32] Imagen del pavimento exterior de los patios. Fuente: María Teresa Sánchez Fernández.

04.A. VEGETACIÓN

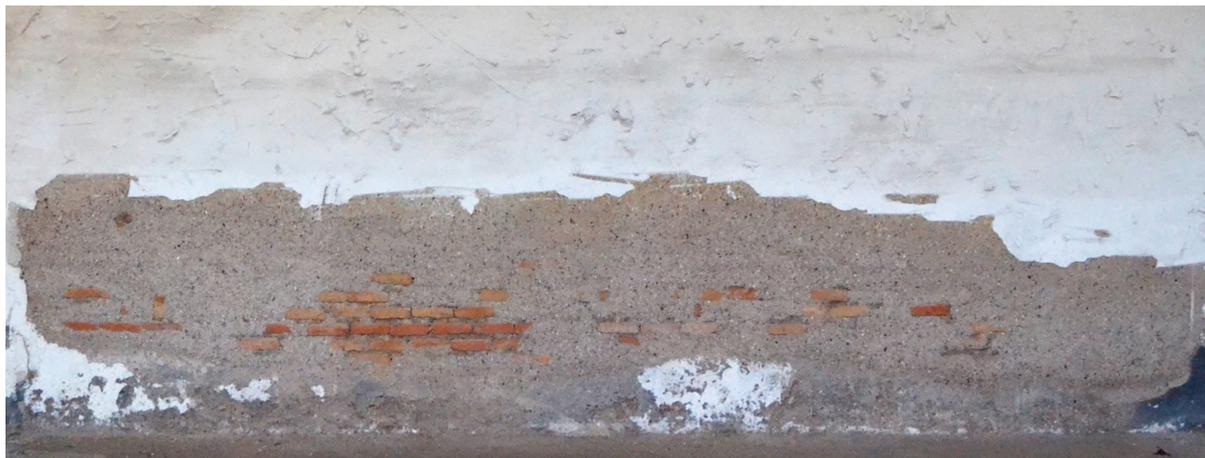
[Fig. 35] Imagen tabique interior. Fuente: María Teresa Sánchez Fernández.

05.A. CUARTEADO DEL REVESTIMIENTO

05.B. GRIETAS POR ASENTAMIENTO DE LA CIMENTACIÓN

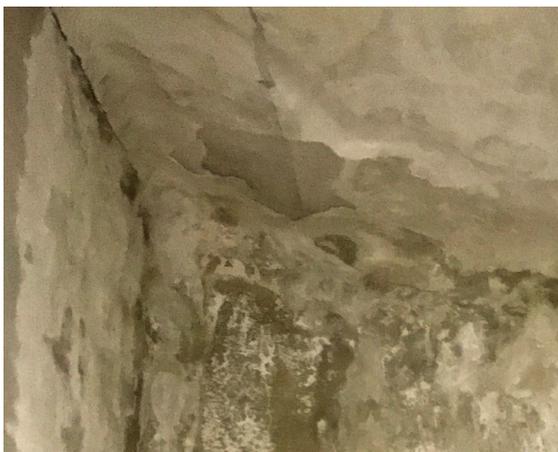
[Fig. 40] Imagen del forjado de planta primera. Fuente: María Teresa Sánchez Fernández.

06.A. OXIDACIÓN DE LAS VIGUETAS

Los revoltones de yeso se repararán en los puntos necesarios con **yeso rápido**.

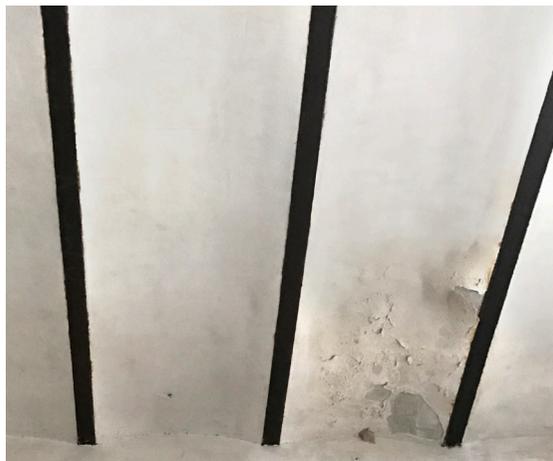
Se han producido en el paramento manchas de humedad causadas por las **filtraciones** de la cubierta.

[Fig. 41] Imagen del forjado de planta baja. Fuente: María Teresa Sánchez Fernández.

06.C. DESCONCHAMIENTO Y CAÍDA DEL REVESTIMIENTO

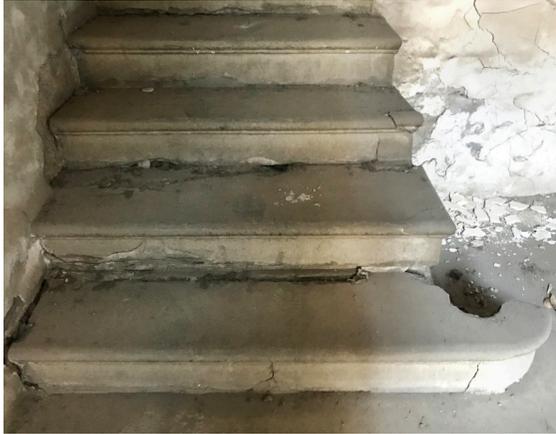
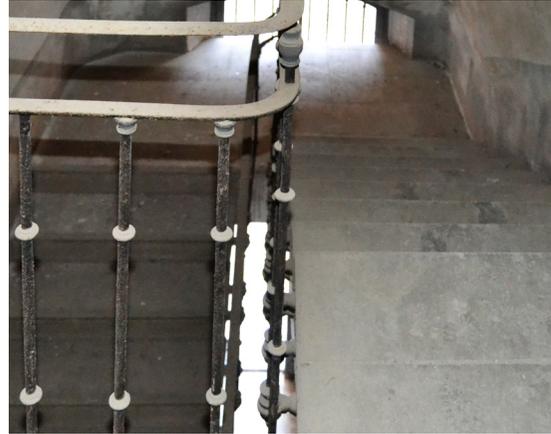
[Fig. 44] Imagen de la escalera de acceso al segundo nivel.
Fuente: María Teresa Sánchez Fernández.

[Fig. 45] Imagen de la escalera de acceso al segundo nivel.
Fuente: María Teresa Sánchez Fernández.

07.A. ROTURA O FALTA DE PIEZAS

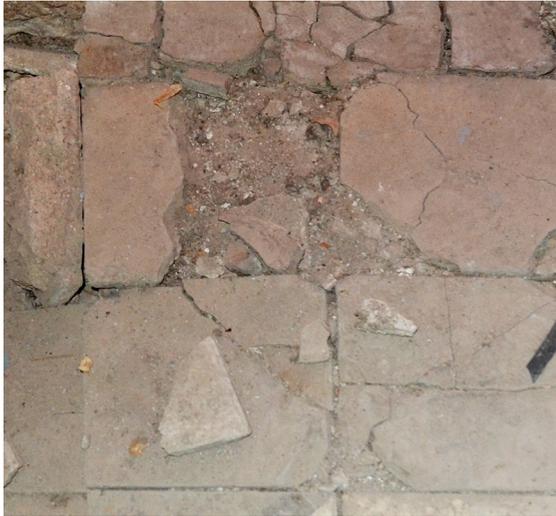
[Fig. 48] Imagen del pavimento. Fuente: María Teresa Sánchez Fernández.

08.A. ROTURA O FALTA DE PIEZAS

Los elementos que forman el pavimento están expuestos a un **continuo uso** lo que produce un gran desgaste y, en ocasiones, la rotura parcial de algunas piezas.

Para la recomposición de piezas rotas primero se debe limpiar la zona a tratar y posteriormente se unen con cola, si el corte es limpio, y en el caso de roturas más complejas se puede emplear una **mallá de polietileno** en su reconstitución. El proceso en este caso es más elaborado y consiste en desmontar la pieza y colocar dicha mallá en la base para después ir adheriendo las piezas sueltas con mortero o resinas. Finalmente, se vuelve a colocar la pieza en la obra.
