La iglesia de San Jorge y su entorno próximo

La iglesia de San Jorge en Shipcka (Albania)**

Kliti Kallamata*

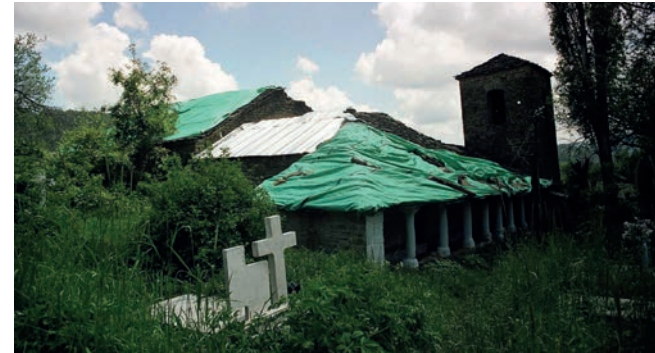
5a

5a, b y c. Imágenes que ilustran el estado previo de la iglesia antes de la restauración.

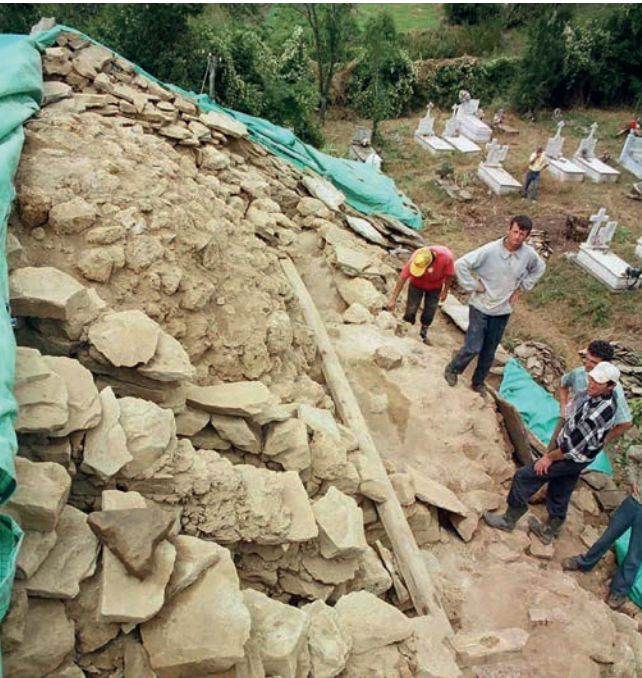
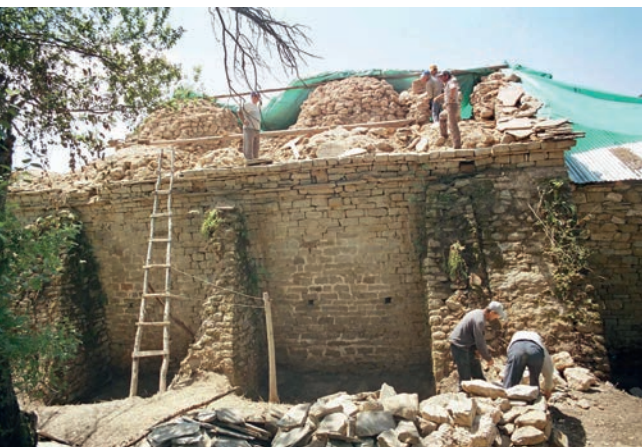
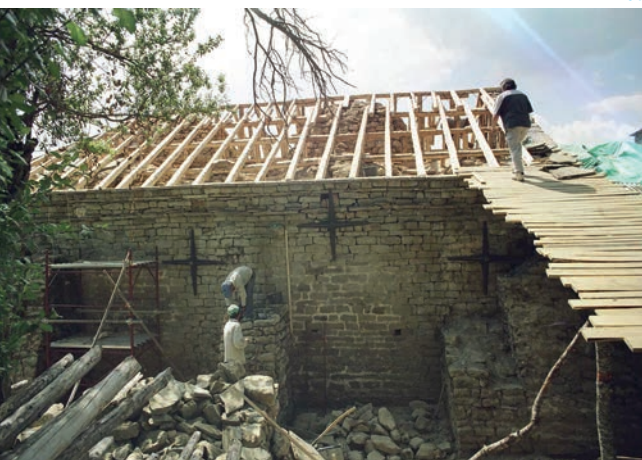
la cimentación como foco del desastre, se procedió a retirar el acabado de la cubierta. Tras quitar la primera capa de placas de piedra, se descubrió que el verdadero problema se encontraba allí. En vez de tratarse de una estructura de madera, los constructores de la iglesia habían realizado unos muros paralelos de piedra, cada 30 ó 40 cm aproximadamente, que descansaban sobre bóvedas y cúpulas, y que definían por sí mismos la pendiente de la cubierta. Sobre estos muros se habían dispuesto las capas de placas de piedra. Esta pesada construcción descansaba sobre las bóvedas y cúpulas, y todo el conjunto descargaba su enorme peso sobre las columnas y los muros laterales de la iglesia. Por añadidura, los muros no habían sido realizados con una técnica de calidad. Presentaban una buena talla y forma, pero mostraban un mortero de barro muy pobre en vez de un mortero de cal. En primer lugar, las grandes tensiones habían provocado el desplome de los muros, lo que había causado a su vez grietas en las pinturas murales y la separación de unas partes del muro con otras. En segundo lugar, el gran peso había resquebrajado las cúpulas, conduciendo los empujes desde la parte superior hasta los muros laterales, inclinándolos hacia el exterior. Llegamos a la conclusión de que todas estas deformaciones del edificio debían de haberse producido inmediatamente después de haber sido terminado, quizá poniendo en una situación complicada a los constructores. Éstos, para asegurar la estabilidad del edificio, habían construido posteriormente varios pesados contrafuertes alrededor de la iglesia, con el objetivo de sujetar sus muros. Estos contrafuertes presentaban la misma técnica que los muros, lo que nos llevó a pensar que habían sido construidos por los mismos maestros, inmediatamente o poco después de que la iglesia se finalizara.

6a, b y c. Fases de la consolidación del naos en la que se ha aligerado la cubierta y se han ariostrado los muros de la iglesia.

La consolidación del naos obligaba a aligerar el sistema de cubrición, por lo que se procedió a eliminar la totalidad de los muros de piedra dispuestos sobre las bóvedas y cúpulas. Se limpió la superficie sobre las mismas y se realizaron algunos refuerzos. Los muros norte y sur del naos, que presentaban una inclinación hacia el exterior, se arriostraron mediante cuatro perfiles metálicos. En los extremos de los mismos se situaron grandes cruces metálicas para sujetar la máxima superficie de muro posible. Además se reforzaron y consolidaron las bóvedas y cúpulas resquebrajadas por el peso.

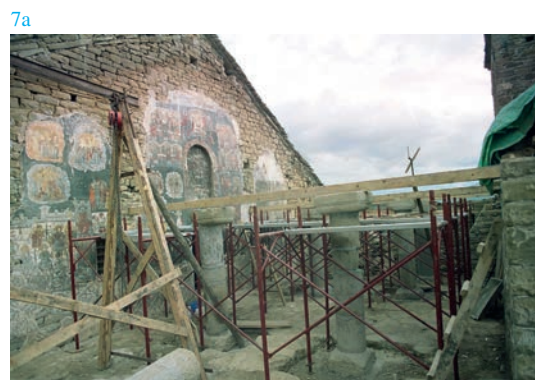
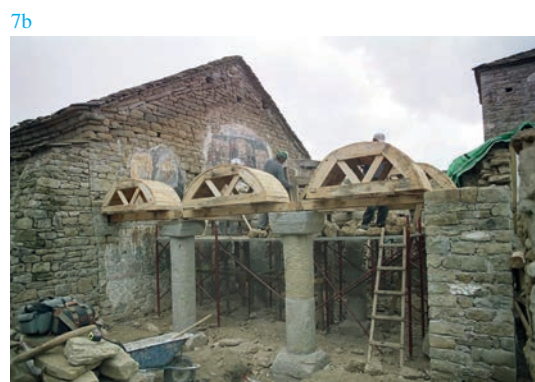
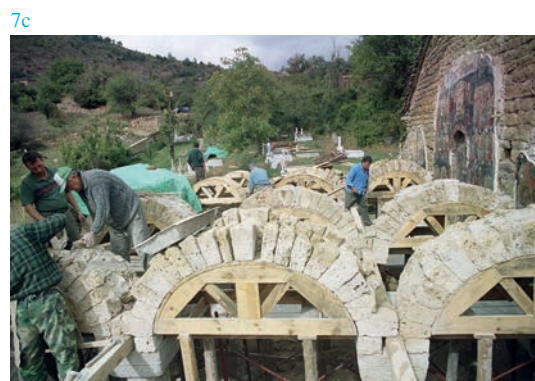
El nártex presentaba prácticamente los mismos problemas de estabilidad que el naos, pero había sufrido además algunas alteraciones a lo largo de su historia. Para empezar, la totalidad del nártex se había concebido inicialmente como un espacio abierto cubierto por bóvedas de cañón apoyadas sobre arcos y columnas. Estaba abierto a Norte y a Sur, lo que ponía de manifiesto la singularidad de esta iglesia en la arquitectura post-bizantina. En los inicios de su construcción el nártex tenía ocho columnas, dos en cada lado y cuatro en el centro. De este modo, el espacio quedaba dividido en tres naves, que se unían por medio de arcos en la dirección Este-Oeste, y por bóvedas de cañón sobre ellos con dirección Norte-Sur. El nártex estuvo abierto durante bastante tiempo, sin embargo, quizá debido a los problemas estructurales que sufría; las arcadas del Norte y del Sur se habían destruido y sustituido por muros de piedra, transformando el nártex en un espacio cerrado, con únicamente cuatro columnas en el centro. Se llegó a esta conclusión al eliminar los muros norte y sur. Al suprimir estos muros se descubrieron parte de las pinturas al fresco, las cuales representaban la continuación de la escena del Juicio Final. Se descubrieron también tras estos muros unas piedras esculpidas en la primera fila de arcos, que soportaban el peso de los mismos. En vez de trasladar estas piedras, lo que se hizo fue consolidarlas, así como las pinturas.

7a, b y c. Fases de la restauración del nártex de la iglesia de San Jorge de Shipcka.

La arquitectura del nártex había cambiado dramáticamente tras la desaparición de las columnas y arcos laterales y su sustitución por muros de piedra. La decisión de realizar una restauración completa fue esencial para la recuperación de esta tipología única. La pésima calidad de los muros añadidos fue lo que precipitó la resolución. Tuvimos que reconstruir la forma original del nártex, y sólo se dejó una pequeña parte de los muros en la esquina sudoeste, como testimonio para aquellos interesados en la historia de esta iglesia.

Se retiraron las cuatro columnas originales del nártex para reforzar su cimentación, tras lo cual se volvieron a situar en su posición inicial. Además se añadieron dos nuevas columnas a ambos lados del nártex, Norte y Sur, cuyas piedras se extrajeron de una cantera cercana, abierta para la ocasión. El objetivo era que las columnas fueran lo más parecidas posible a las originales, tanto en la piedra empleada como en la talla, el tamaño y la forma.

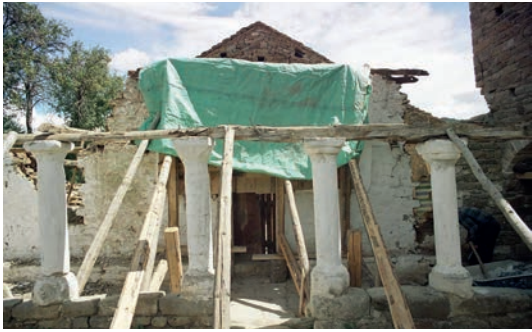
El pórtico también mostraba una considerable inclinación hacia el exterior, debido a los empujes que habían provocado el desplome de la bóveda central del nártex. Una vez aligerada la cubierta, las pequeñas columnas monolíticas de piedra que integraban el pórtico se llevaron a la vertical, una a una, muy

8a y b. Fases de la restauración del pórtico del exonártex de la iglesia.

fácilmente. Éstas se limpiaron y conectaron en su parte superior mediante unas vigas añadidas de madera, que sirvieron de soporte al alero de la cubierta.

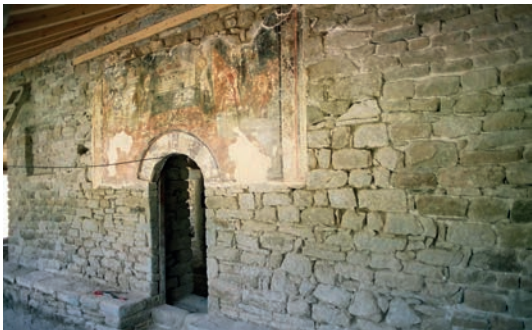
El estado de las pinturas murales dejaba mucho que desear. El movimiento de la estructura había provocado algunas grietas en los frescos, además había algunas superficies desconchadas y algunas otras fisuradas. Se habían llevado a cabo algunas malas intervenciones en las décadas pasadas, que eliminamos, tras lo cual comenzaron los trabajos de restauración, esta vez realizados por profesionales especializados. Se actuó en todo momento con un cuidado extremo, tanto en la consolidación como en la limpieza. Esto no sólo salvó a los frescos, sino que puso de manifiesto su alta calidad. En ocasiones fue necesario trabajar al mismo tiempo en la restauración de la arquitectura y de las pinturas, lo cual da una idea de la complejidad del proceso.

9a y b. Imágenes que ponen en evidencia el estado de las pinturas murales antes de la intervención.

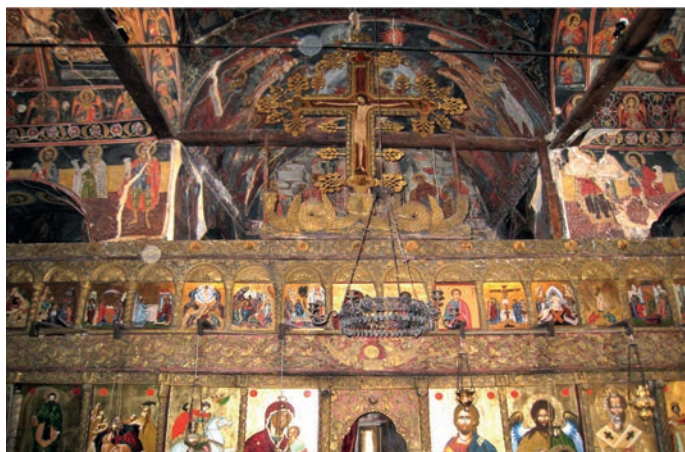
10a

10a, b, c y d. Resultado de la restauración realizada en las pinturas murales, en el iconostasio, en los iconos y los elementos de madera del naos.
