EL PROYECTO Y LA INTERVENCIÓN EN EL CAMPANARIO DE LA CATEDRAL DE MONZA, ITALIA

Claudio Modena y Maria Rosa Valluzzi*

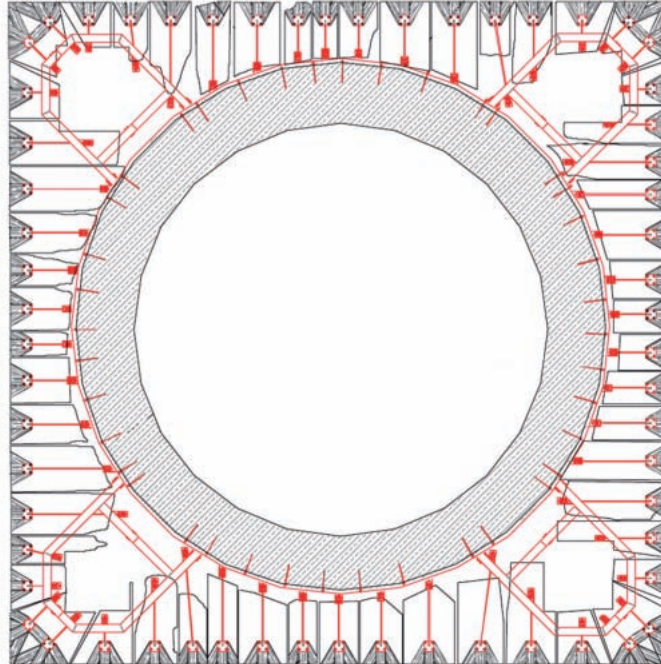
1. Esquema de refuerzo de la cornisa de coronación

En especial, la solución para el refuerzo se compone de tres grupos de elementos: un zunchado del tambor superior, cuatro marcos de esquina, y una serie de tirantes de anclaje (fig. 1 y 13). El zunchado del tambor superior, efectuada con perfiles calandrados, posee la doble función de rigidización y de base de anclaje para el marco de la esquina y para los tirantes. Los marcos de esquina están constituidos por tubos se sección cuadrada dispuestos de modo que puedan abrazar todos los elementos pétreos en torno a las columnas ornamentales en piedra ubicadas en las esquinas. La estructura está constituida por tramos de perfil tubular soldados en taller y ensamblados en obra mediante tuercas y barras roscadas. Los tirantes de anclaje están constituidos por placas conectadas a los elementos de piedra con redondos y resina. Se ha previsto un cierto grado de deformabilidad de los encuentros con los marcos y con los zunchos para evitar los daños debidos a la acción térmica dado que, estando la estructura de refuerzo de la cornisa expuesta al exterior del campanario, estos efectos podrían ser significativos. De hecho, una eventual dilatación o retracción de los tirantes de anclaje posterior a la fase de instalación podría instau-

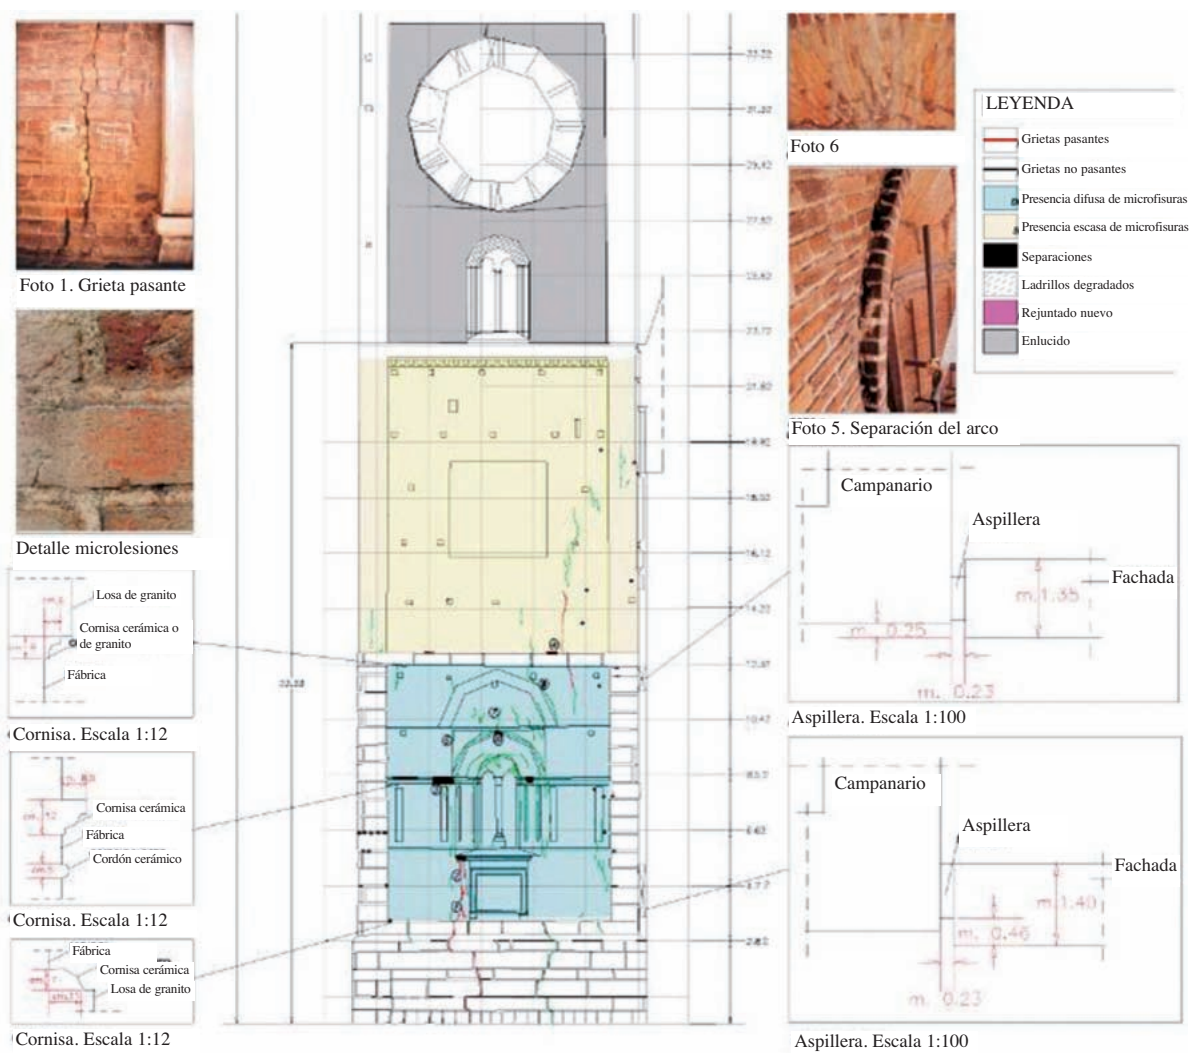
2. Lesiones principales y cuadro fisurativo identificado en la base de la fachada Oeste del campanario

A nivel macroscópico, el campanario de la catedral de Monza presenta una lesión principal sobre la fachada occidental recayente a la plaza, de amplitud creciente de abajo hacia arriba, hasta atravesar la gran ventana geminada (fig. 2). Esta lesión, monitorizada desde hace más de diez años, se caracteriza por su lenta y constante progresión (Binda, Poggi et al., 2001). Existen además otras lesiones en la proximidad de las esquinas de la torre, hasta los 30 m de altura. Éstas pueden atribuirse a las patologías típicas de las torres históricas, en las que se pueden observar de manera casi sistemática lesiones verticales predominantes, acompañadas de ramificaciones secundarias,

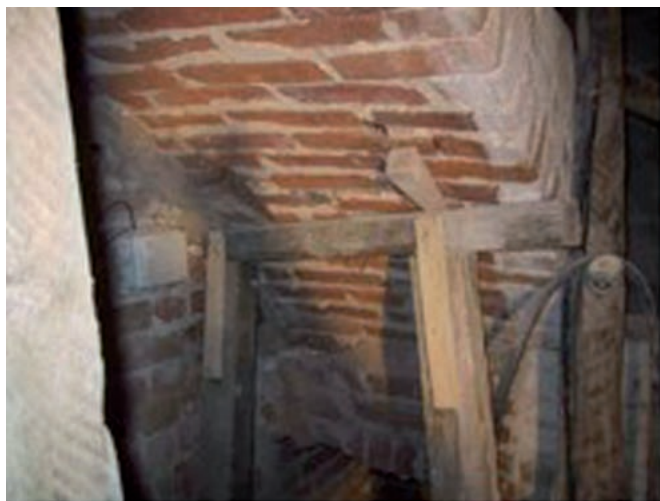
3

- **Las escaleras internas.** A lo largo del perímetro de la torre se desarrollan quince tramos abovedados de ladrillo macizo, cuya estructura portante en cada una de ellas está constituida por dos bóvedas rampantes de ladrillo macizo que apoyan en el medio sobre un ménsula de piedra. Este apoyo posee dos variantes: con un elemento bajo la ménsula también construido en piedra, o bien sostenido por un jabalcón de madera anclado en el muro mediante dos tirantes de acero. Los arcos no presentan traba entre los ladrillos de la rosca y los escalones revelan un trazado más bien irregular debido a esta colocación de los ladrillos y a la erosión del uso. En especial un tramo de bóvedas muestra una situación de desarticulación y fisuración de los ladrillos en la zona central y

una pérdida de geometría por rotación de las bóvedas (fig. 3).

3. Detalle de la bóveda lesionada de la escalera en el interior de la torre

Las verificaciones de seguridad efectuadas sobre las bóvedas de la escalera interna a la torre han demostrado que estas bóvedas no están sujetas en la mayor parte de los casos a estados tensionales de tracción, ni se detectan condiciones críticas para la madera y el metal que constituyen la solución de apoyo de las ménsulas intermedias con jabalcones y tirantes (fig. 9). En cambio, sí resultaba necesario actuar en las ménsulas de piedra frente a los esfuerzos inadmisibles de tracción, para las cuales se ha propuesto confiar estos esfuerzos de tracción por flexión a una grapa de acero y dejar a las ménsulas existentes únicamente la tarea de resistir las tensiones de compresión. En especial, en el caso de las ménsulas con elementos de subménsula igualmente de piedra, se ha dispuesto en el perímetro de la ménsula un perfil plano de acero inoxidable, anclado al muro mediante redondos de adherencia mejorada en acero inoxidable recibidos con resina y soldadas al perfil metálico. Se ha calculado que la intervención mantiene los esfuerzos de tracción suficientemente bajos en la piedra si el baricentro de la lámina de acero se ubica a una distancia no inferior a 10 cm del borde inferior de la sección (fig. 9).

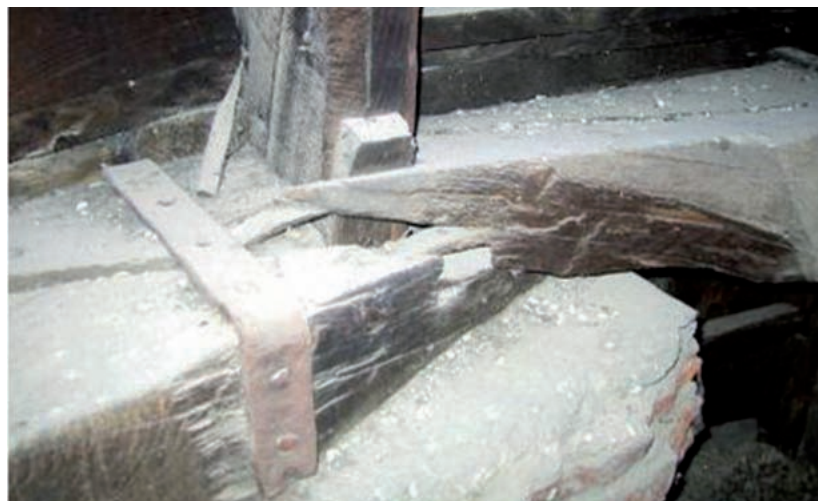
4

- **La cubierta.** La estructura de la cúpula comprende una serie de cerchas curvas de madera de roble que confluyen en el centro en un pendolón mediante un conjunto de tornapuntas y dos anillos circulares de vigas dispuestas en la base y en la cima, donde se apoya la linterna. El manto de cubierta está formado por un entablado apoyado sobre las cerchas y un lámina de cobre sobre el mismo. La viga curvilínea inferior (durmiente) presenta una deformación y patología debidas a una lesión concentrada, mientras que los tirantes lígneos próximos al pendolón están especialmente degradados por el ataque de parásitos (fig. 4).

4. Rotura del durmiente en el apoyo de una de las cerchas de la cubierta

El análisis del modelo de elementos finitos del cupulín de la estructura de cubierta, constatado por oportunas inspecciones in situ, nos ha brindado el estado de las solicitaciones de los elementos resistentes, que no resulta excesivo en relación con su resistencia y deformabilidad (fig. 11). Se prevé en cualquier caso la realización de algunas intervenciones de mejora en la estructura y en las conexiones entre los diversos elementos. En las intersecciones de las partes integrantes de las cerchas, se ha previsto el empleo de flejes metálicos atornillados para solidarizar los elementos entre sí. El modelo por elementos finitos ha proporcionado también información para el dimensionado de dos anillos a realizar con ayuda de cables, a colocarse a nivel de la intersección entre pares y tornapuntas (anillo A) para la mejora de la estabilidad de los pares de contraviento de las cerchas y como conexión de las 16 cerchas que constituyen la armadura de la cúpula (anillo B), con el objetivo de absorber parte de los esfuerzos de tracción que actúan sobre el durmiente e impedir la apertura eventual de la cúpula sujeta a la acción del viento (fig. 12). Además, la estabilidad global de los elementos de contraviento de las ocho cerchas viene garantizada por la inserción de dos nuevos elementos de madera de 1ª categoría, conectados con tirafondos sobre flejes y dispuestos en manera que trabajen como puntales o como tirantes, según la dirección de bandeo de los pares. En lo que se refiere al durmiente dañado que aparece en la fig. 4, se prevé la aplicación de flejes metálicos atornillados y

redondos fileteados inoxidables recibidos con resina. En cualquier caso, se ha previsto la aplicación del tratamiento insecticida y fungicida en todos los elementos ligneos existentes y la verificación del estado de la fábrica en los puntos de apoyo de las cerchas, interviniendo eventualmente mediante cosido de las grietas, inyecciones y retacado de juntas.

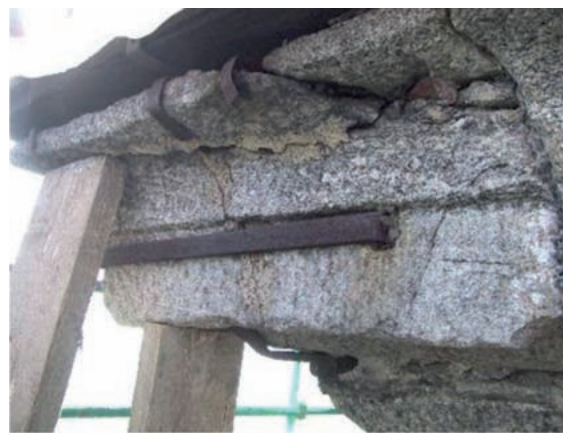
- **La cornisa de la cima.** La cornisa de la torre está ubicada aproximadamente a 70 m de la plaza y está constituida por tres hiladas de sillares de piedra de Serizzo, moldurados y superpuestos, con un vuelo máximo de 90 cm. Se pueden detectar lagunas y fenómenos pronunciados de fisuración de los sillares, concentrados en particular en las esquinas de la cornisa (donde existen elementos ornamentales que gravitan directamente sobre las mismas), además de alteraciones cromáticas debidas a los efectos del óxido junto a las grapas y fijaciones preexistentes de hierro (fig. 5).

5a y 5b. Degradación de la cornisa de piedra en la coronación de la torre

La intervención de reparación de la cornisa pétreo de coronación, ubicada a 70 m de altura, consiste en la consolidación general de todos los elementos pétreos con la ayuda de pernios, bandas de fibra de carbono y microinyecciones de todas las fisuras, así como la construcción de un marco plano que, mediante un sistema de anclajes, consienta la puesta en seguridad de la cornisa frente a eventuales desprendimientos de los elementos pétreos.

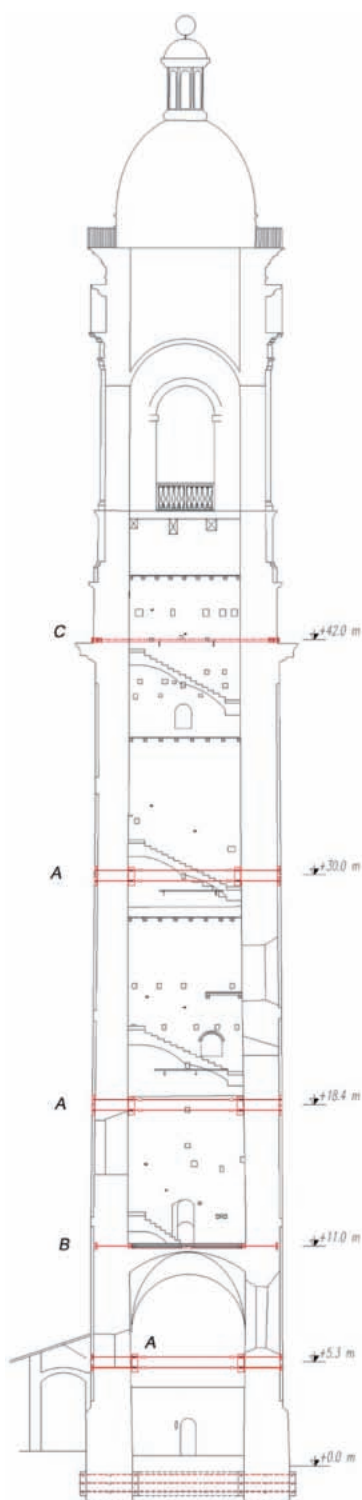
6a

6. Sección vertical de la torre (frente Sur) con indicación de la posición de los diversos tipos de zunchos y detalles mediante secciones horizontales a la altura de los mismos

Se han propuesto diversas soluciones de zunchado metálico en función de las diferentes condiciones constructivas y de accesibilidad identificadas a varias alturas del edificio. Estos zunchos están constituidos generalmente por perfiles y tirantes internos, los primeros realizados en acero protegido de la corrosión y los segundos en acero inoxidable. Las varas metálicas roscadas de los tirantes poseen un tensor para su templado desde el interior de la estructura. Estos dispositivos confieren a la fábrica construida un efecto de confinamiento, además de potenciar la traba recíproca entre los muros de manera general. En la figura 6 se refleja el esquema general de las diversas propuestas, mientras que en la figura 7 se muestran algunos detalles de las soluciones adoptadas. Se han previsto seis zunchos, uno en cimentación y el resto a lo largo del fuste de la torre hasta 42 m de altura aproximadamente. Estos últimos pueden clasificarse en tres tipologías, indicadas a continuación con

las siglas A, B y C. De éstos, los dos primeros se aplican en el interior de la estructura, mientras que el último es completamente externo. Los zunchos tipo A están constituidos por un par de barras de 30 mm de diámetro, insertadas en perforaciones practicadas en el espesor de la fábrica y ancladas a placas externas de acero inoxidable. Se han dispuesto dos soluciones diferentes de anclaje para los tirantes, según la accesibilidad de las diversas zonas: la primera prevé la unión transversal a través de la esquina mediante un triángulo de cables tensos (para los zunchos dispuestos a 5 y 11 m de altura), y la segunda considera una serie de barras insertadas en las juntas y extendidas a lo largo de las zonas ocupadas por las placas externas. La presencia de una bóveda a 11 m de altura aproximadamente nos sugirió la construcción en su extradós de un verdadero diafragma confinante (zunchado tipo B), constituido por un marco reticular de perfiles U pareados, rigidizado por cuadrales en las esquinas y

tirantes puestos a punto con tensores. El sistema se ensambló in situ mediante tuercas y barras roscadas, adyacente a las paredes internas, solidarizado a las mismas retacando con mortero expansivo y englobado bajo el pavimento sobre la bóveda presente en el mismo nivel. El único zunchado completamente externo se ha colocado a la altura de la cornisa ubicada a 42 m de altura sobre el nivel de la plaza, constituido por parejas de tirantes de 36 mm de diámetro unidas a placas en las esquinas. Esta estructura se realizó por entero en acero inoxidable, vistas las difíciles condiciones de acceso en caso de necesitar mantenimiento. Los resultados de la monitorización in situ y la inspección de las estructuras podrían confirmar a la postre la necesidad de realizar un anillo de contención a nivel de los cimientos, constituido en este caso por un zunchado de hormigón armado adherido a la estructura y vinculado por tríos de barras tipo Dywidag postensionadas, insertadas en agujeros practicados mediante perforación.

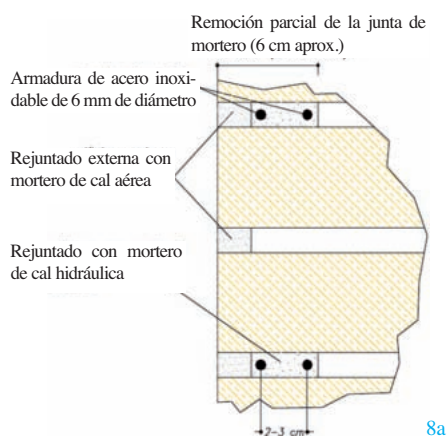
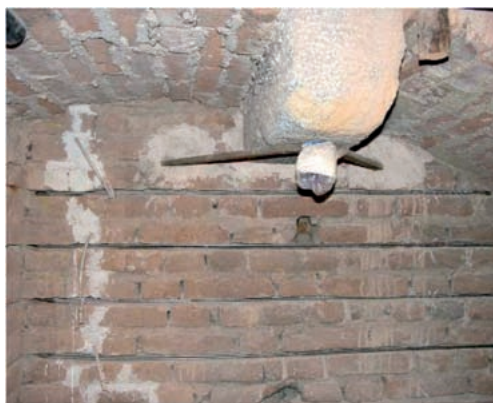
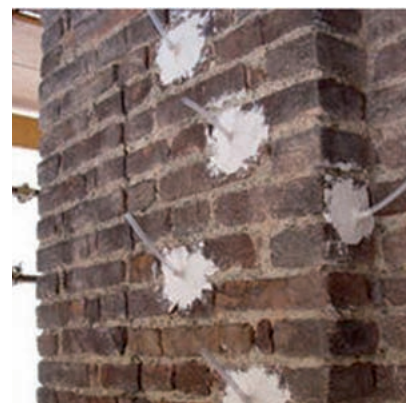
8. Esquema de la intervención de rejuntado armado (a), su aplicación (b) y acción complementaria con inyecciones (c)

Se han adoptado diversas técnicas de intervención para la repriminación y el refuerzo de las fábricas. Para contrarrestar la evolución del daño debido al fenómeno de *creep* se ha contemplado la técnica del rejuntado armado que, a través de la inserción de barras de pequeño diámetro en los tendeles, introduce un efecto de confinamiento en la fábrica (en la práctica se obtiene un efecto similar al alcanzado insertando fibras en el mortero y en el hormigón que, aun dejando sustancialmente inalteradas las características de resistencia, aumentan considerablemente la energía de fractura). Para la repriminación local de los paramentos en las zonas especialmente degradadas se han previsto técnicas de apoyo como las inyecciones, el cosido aparejado de las grietas y el retacado de las lagunas de las juntas.

El número de barras y el espaciamiento entre las mismas depende del estado de degradación existente; en el caso en cuestión se han previsto parejas de redondos de acero inoxidable con adherencia mejorada de 6 mm de diámetro dispuestas en los tendeles cada dos hiladas. Esta técnica se emplea de manera extendida en las zonas de mucha fisuración por efecto del fenómeno descrito, pero también a nivel local para el refuerzo de las esquinas externas y en zonas con fisuras localizadas (v. fig. 7c). Como se ha indicado previamente, la técnica para restañar la fisuración, tanto en

zonas muy castigadas como en casos aislados, se ha aplicado sólo en el paramento interno de la torre, donde las lesiones son especialmente llamativas. La acción de los redondos de armado se ha potenciado con la inserción de conectores transversales (constituidos por redondos metálicos gridados en forma de U) dispuestos en el interior de perforaciones esviadas retacadas posteriormente con mortero, que contribuyen además de solidarizar los paramentos con el núcleo central.

La intervención del rejuntado armado se ha distribuido sobre los cuatro paramentos en franjas comprendidas entre 11 y 28 m de altura, y en la coronación de la torre (entre 40 y 45 m de altura). El refuerzo de las esquinas, realizado con la misma técnica, ha contemplado buena parte de la zona central de la torre (entre 11 y 37 m de altura), sobre todo, en los frentes Norte y Este. El retacado de las lagunas de las juntas se ha revelado especialmente necesario en toda la coronación de la torre, tanto en el interior como en el exterior (a partir de 37 m de altura aproximadamente). Por último, la intervención de cosido aparejado de las grietas se han limitado a algunos sectores localizados en la zona superior (entre 40 y 45 m de altura, sólo en el interior) y en la inferior (hasta una altura de 20 m, tanto en el interior como en el exterior), donde ha sido necesaria también la realización de inyecciones localizadas.

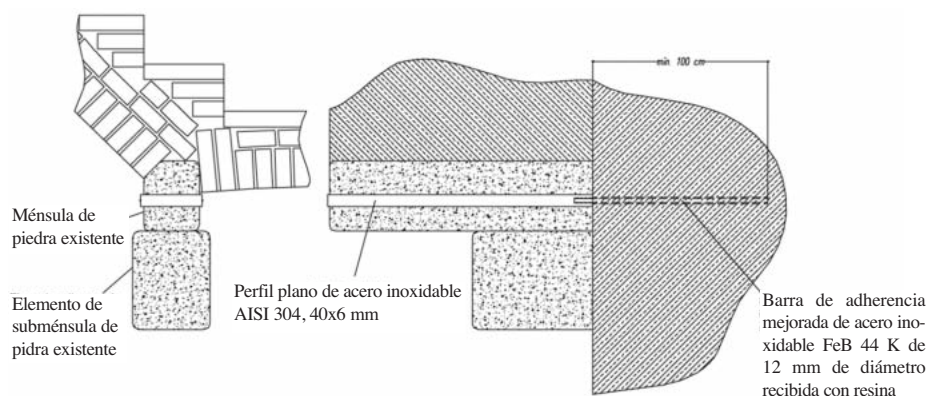
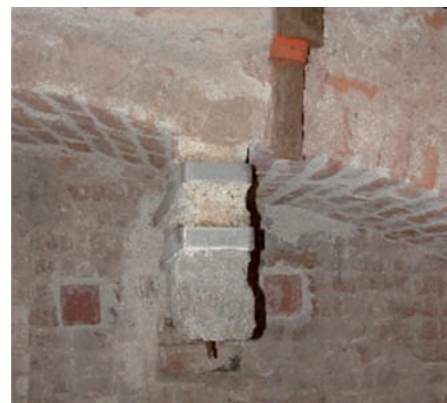
9

9. Intervención de refuerzo de las ménsulas de apoyo que sostienen las bóvedas de la escalera interna: tipo con subménsula en piedra

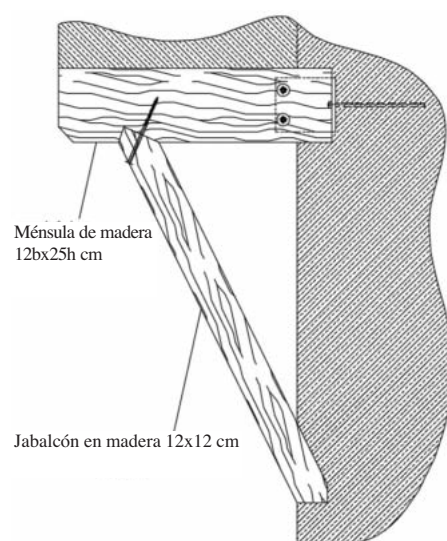
10a

10. Intervención de refuerzo de las ménsulas de apoyo que sostienen las bóvedas de la escalera interna para el tipo con jabalcón de madera y tirantes metálicos (a) y esquema de proyecto para las nuevas ménsulas (b)

Para las ménsulas de piedra con jabalcón de madera anclado a la fábrica mediante dos tirantes de acero no se ha detectado problema alguno de resistencia. En cualquier caso, resulta necesario valorar durante la obra el estado de conservación de la madera de los jabalcones y el grado de fiabilidad del anclaje de los tirantes de acero existentes. En el jabalcón se han previsto eventualmente intervenciones de sustitución de las cabezas en el caso de que estén podridas con prótesis de madera maciza o laminada, elementos taraceados y ensamblados con ayuda de tornillos para poder garantizar la continuidad y el funcionamiento estructural del jabalcón (fig. 10b). Para los elementos nuevos de madera se podrá emplear el mismo material y la filosofía de los elementos existentes, teniendo cuidado además de no recibir en obra elementos con un grado de humedad diverso del que tiene la madera existente. La fiabilidad de los tirantes de acero existentes se podrá garantizar con la inserción de un redondo de acero inoxidable con adherencia mejorada, plegado en modo de formar dos brazos paralelos, recibidos con resina al menos 40 cm dentro del muro. La junta de mortero descarnada para la inserción deberá ser retacada con mortero de cal.

apoyo, se ha previsto la inserción de una nueva ménsula que absorba completamente los esfuerzos de descarga de las bóvedas. Se prevé realizar esta nueva ménsula en madera de 1ª categoría, con el objetivo de distinguir los elementos nuevos de los pétreos ya existentes y, en lo que se refiere a la geometría, se propone la tipología de ménsula con jabalcón en madera (fig. 10a).

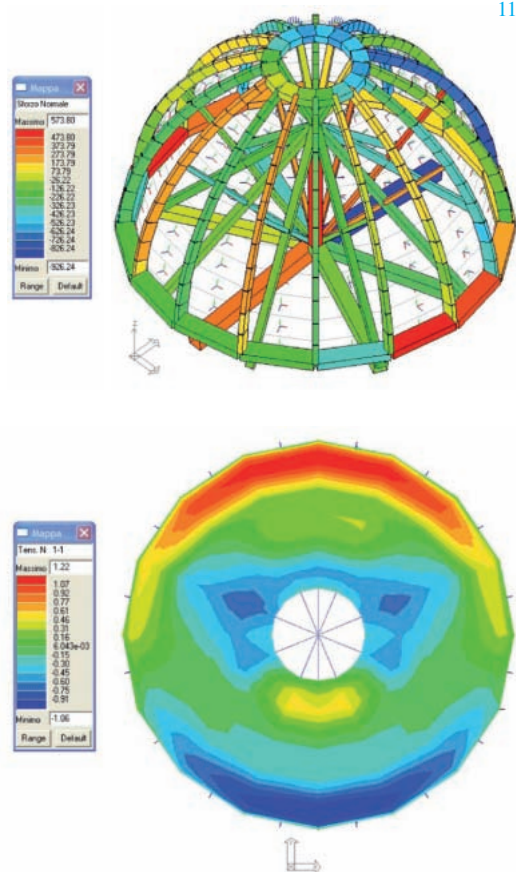
11. Mapa de las tensiones de compresión sobre los elementos bidimensionales de la cubierta (a) y distribución tensional de los elementos tridimensionales en la sección de los meridianos de la cúpula (b)

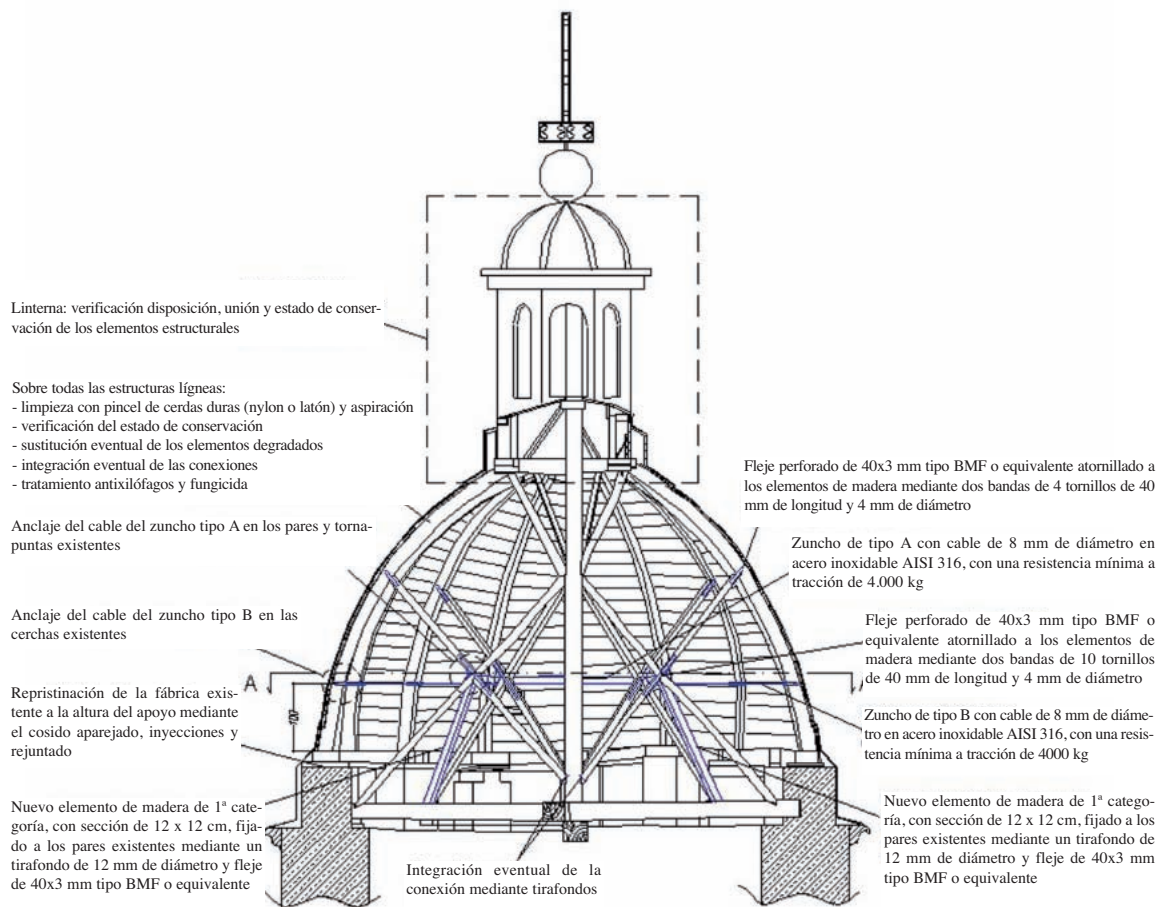
12a

12. Descripción general de las intervenciones en la cúpula de la torre (a), detalle del anclaje del cable para el zuncho A (b) y de la intervención en el durmiente lesionado (c)

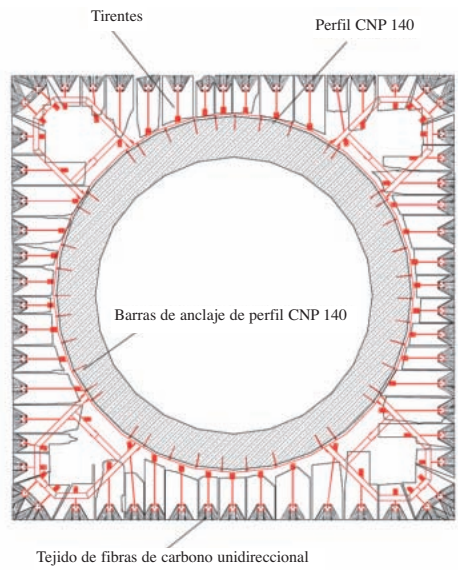
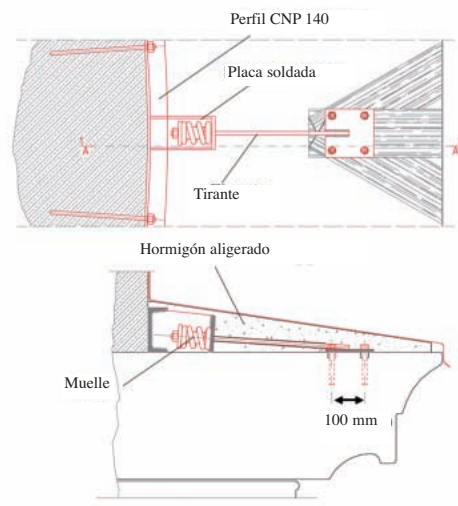
13. Esquema de refuerzo de la cornisa de coronación y detalle de los tirantes de anclaje
 14. Intervención de consolidación en la cornisa mediante inyecciones y barras (a) y fijación mediante grapas metálicas (b)

rar coacciones no toleradas por los elementos pétreos. Para obviar este problema se ha pensado la interposición de muelles en el nudo de anclaje de los tirantes con la estructura de marco (compuesta por el zunchado y los marcos horizontales de esquina), de manera que se consienta la dilatación del tirante por la acción térmica, manteniendo la tensión de tracción bajo los límites consentidos. Para completar el sistema de anclaje se ha previsto una banda de fibra de carbono en la parte perimetral superior, además de microinyecciones consolidantes y grapas metálicas para algunas de las partes dañadas o sueltas de la cornisa de piedra (fig. 14).
