## Consolidación y restauración de revocos esgrafiados en la iglesia parroquial de Nuestra Señora de la Asunción de Traiguera

Milos Gavenda\*, Jiri Hosek\*\* y Jan Kopeck\*\*\*

### Consolidación y restauración de revocos esgrafiados

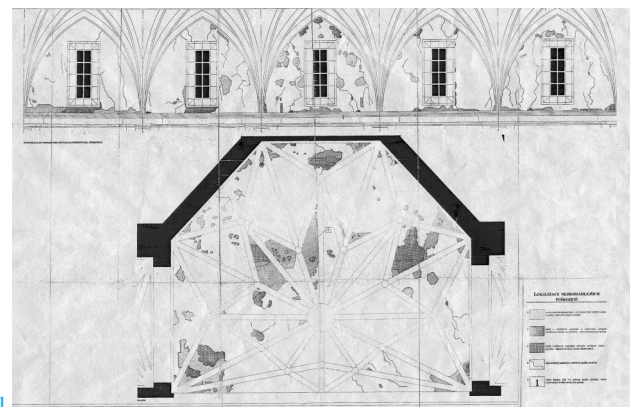
1. Característica y alcance de los daños más significativos en el presbiterio
2. Ejemplo de conjunto de daños y su alcance
3. Desprendimiento de esgrafiados causado por humedades. Se observa también el revoco base y la bóveda tabicada
4. Grietas y desprendimientos del revestimiento causados por movimientos estructurales de la bóveda y los nervios

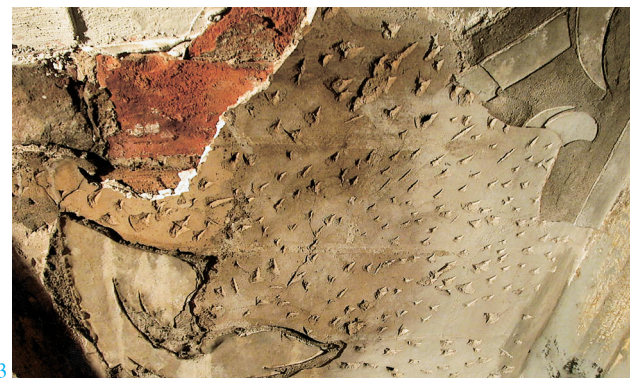
- a) Desintegración material del revoco base, con la consecuente separación del esgrafiado. La causa fue la penetración persistente de agua a través de fisuras en la estructura base. La degradación material se vio puntualmente acelerada por la indeseada presencia de sales agresivas.

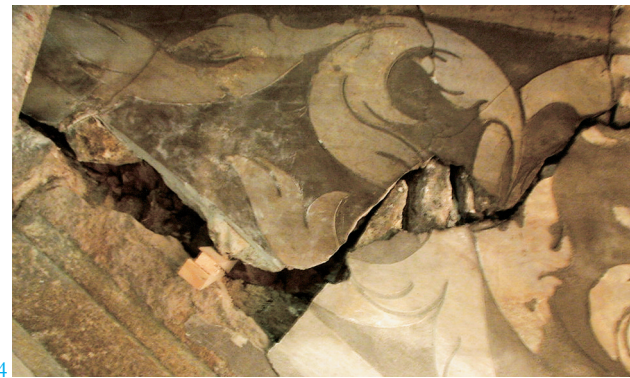
- b) Separación de las dos capas de esgrafiados del revoco base, causada por falta de adherencia y por daños estructurales en los muros y bóvedas.
- c) Separación de la capa superior del esgrafiado, unida a su lavado y posterior desaparición. Este daño se centra sobre todo en los enjarjes de nervios y senos de las bóvedas: son las zonas donde más se acusa la acumulación de agua de lluvia por la falta de mortero de juntas en la mampostería de muros.

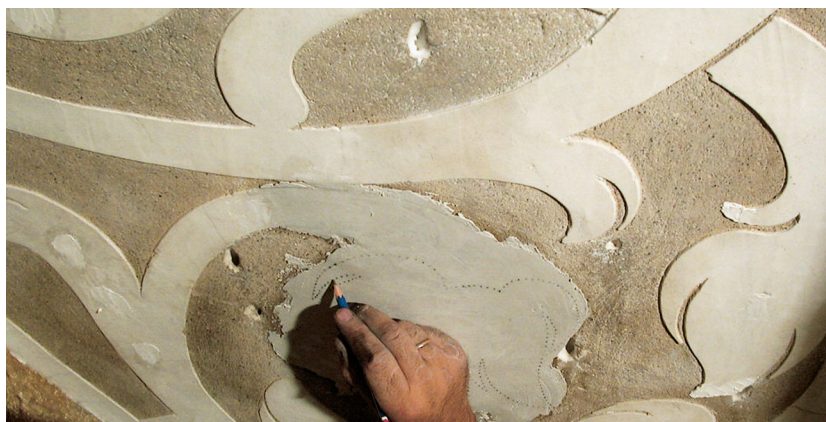
20

Durante varios sondeos orientativos y puntuales en distintos lugares de la iglesia se descubrió otro tipo de dibujo de decoración ornamental antigua, claramente diferenciada de los esgrafiados actualmente restaurados. Sería interesante ampliar este conocimiento, estudiando zonas más extensas tanto de los paramentos verticales como de las bóvedas.

20. Dibujo de otro tipo de revoco decorativo encontrado en un sondeo de un paramento de la iglesia

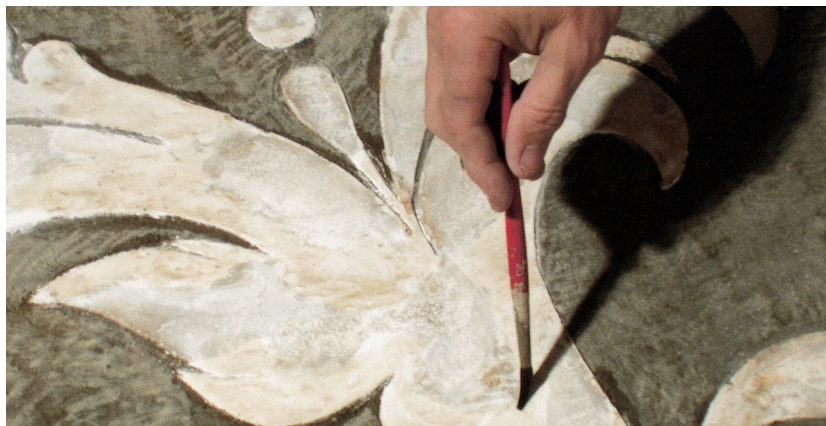
21

21. Fotografía comparativa con superficies restauradas y sin restaurar

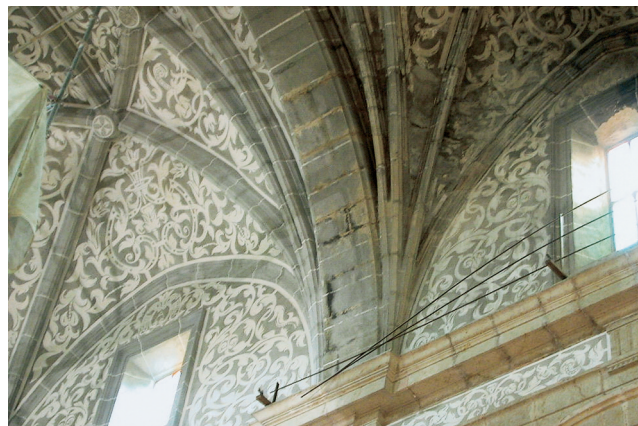
22

22. Revocos esgrafiados restaurados
