Basílica del Real Monasterio de San Lorenzo de El Escorial Restauración de las cubiertas y fachadas laterales de la nave central

Las patologías del plomo empleado en las cubiertas de la nave central de este templo tan significativo constituían un riesgo para la integridad de las pinturas al fresco de sus bóvedas internas. El artículo relata e ilustra con detalle el montaje de la sobrecubierta de protección para la realización de los trabajos sin exponer al monumento, el proceso de sustitución de los emplomados existentes, la reconstrucción de las buhardillas y, por último, la restauración de las fachadas laterales de la iglesia.

La restauración de las cubiertas de plomo de la nave central de la Basílica del Monasterio de El Escorial se llevó a cabo entre los años 2001 y 2002 por parte de la Dirección de Patrimonio Arquitectónico e Inmuebles de Patrimonio Nacional. Las obras incluyeron la sustitución de los emplomados, la limpieza y consolidación de parte de las fachadas de granito y la reconstrucción de las buhardillas que dan acceso a la cámara de bajocubierta.

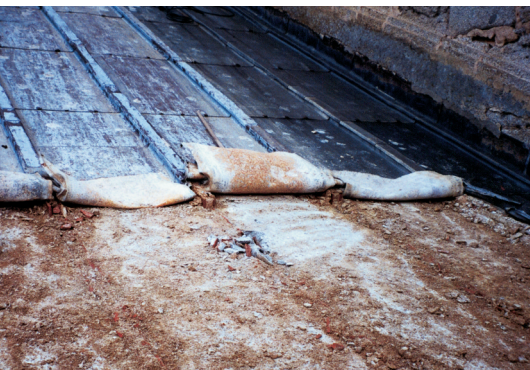
4

4. Levantado del emplomado. Debajo nos encontramos una base de material cerámico y mortero de cal totalmente disgregado

La base sobre la que se asentaban las planchas de plomo, formada por fábrica cerámica y morteros de cal, se encontraba totalmente disgregada a causa de las humedades de condensación producidas en la cámara de bajocubierta por efecto de los cambios de temperatura y la escasa ventilación. Esto unido a las filtraciones de la propia cubierta provocaba la descomposición de los morteros y la pudrición de los rastreles de madera.

Ésta fue la actuación más destacada, siendo las otras tres subsidiarias a ella, pues el objetivo fundamental del proyecto era la sustitución de los emplomados. Una de las decisiones más importantes de este proyecto fue la de sustituir el sistema constructivo del soporte de la cubierta de plomo. El existente estaba formado por material cerámico y morteros de cal en avanzado estado de descomposición. Tras picar toda esta base se procedió a tender una capa de compresión de hormigón armado H-250 de 5 cm de espesor armado con mallazo electrosoldado de 5 mm de diámetro de 20 x 20 cm. Se dispusieron elementos de anclaje cada 50 cm para garantizar su unión con las fábricas portantes. La superficie de apoyo de las planchas de plomo se regularizó mediante una capa de guarnecido de yeso de 0.50 cm de espesor. Sobre esta superficie se colocó una lámina anticondensación con el fin de evitar los deterioros producidos por las humedades sobre la cara inferior de la plancha de plomo.

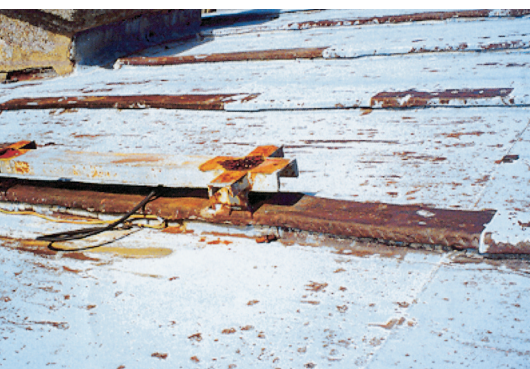
5

5. Oxidación de las planchas de plomo y los herrajes. Tendido inadecuado de los cables eléctricos

La baja pureza de la composición del plomo era la causa de la oxidación de las planchas, dando lugar al tono rojizo que dominaba en toda la superficie de la cubierta.

Los elementos auxiliares de la cubierta se realizaron en acero inoxidable para evitar los problemas de oxidación que anteriormente se habían detectado. Entre otros cabe destacar los siguientes:

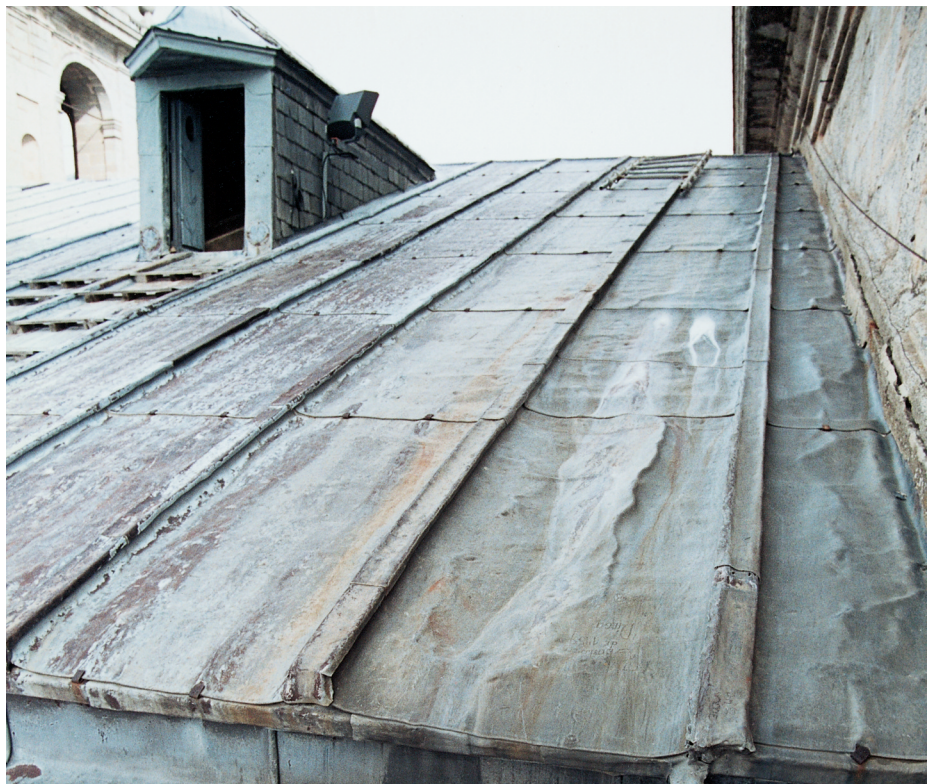
6

El deterioro de las planchas se debía fundamentalmente al excesivo tamaño que presentaban, que provocaba enormes dilataciones imposibles de absorber por las juntas engatilladas. Esto se traducía en pliegues, arrugas y abombamientos de la superficie, así como fisuras, con consecuencias más graves para el edificio, pues facilitaban la entrada del agua hacia el interior.

6. Estado de las planchas de plomo antes del inicio de las obras. Se observan pliegues, fisuras, abolladuras y un encuentro defectuoso del plomo con el paramento vertical de granito

verticales eran defectuosas, pues no estaban engatilladas, y por tanto no permitían los movimientos del plomo, o bien presentaban una capa de mortero fisurada o desprendida por efecto de dichos movimientos.

Los encuentros de la plancha de plomo con los paramentos verticales y elementos singulares de la cubierta se resolvieron con una pletina de cobre de 3 mm de espesor y 3 cm de anchura, como base para fijar un babero de plomo engatillado a la plancha de faldón.

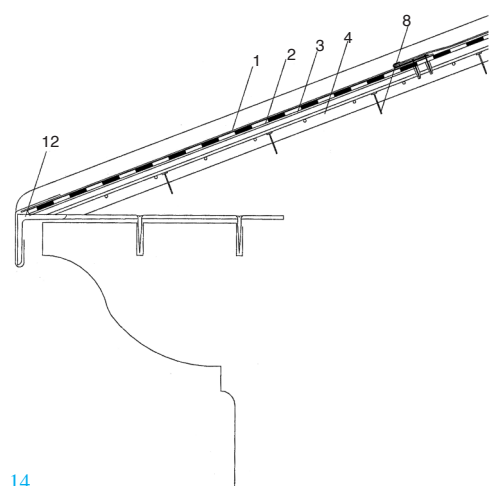
14

14. Detalles de la cubierta

En toda la longitud de la línea de cornisa se colocó un perfil angular de 70 x70 mm a modo de goterón. Se ancló a la piedra mediante pletinas y se le aplicó un tratamiento compuesto por resinas epoxídicas para evitar oxidaciones.

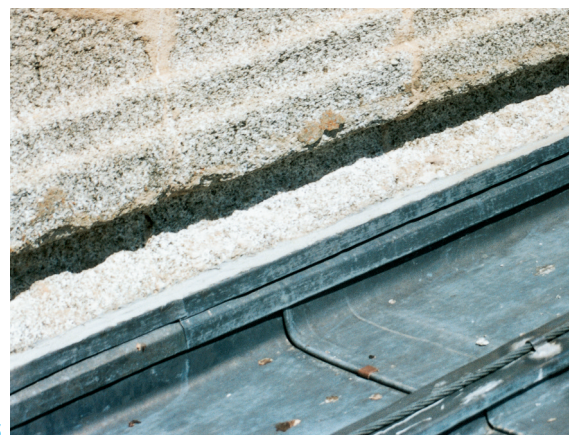
15

15. Aspecto final del encuentro con paramentos verticales correctamente terminado. El filete inferior corresponde a la junta engatillada y el superior al babero que recubre la pletina de cobre. La unión entre el babero y el granito queda sellada mediante junta de material elastómero

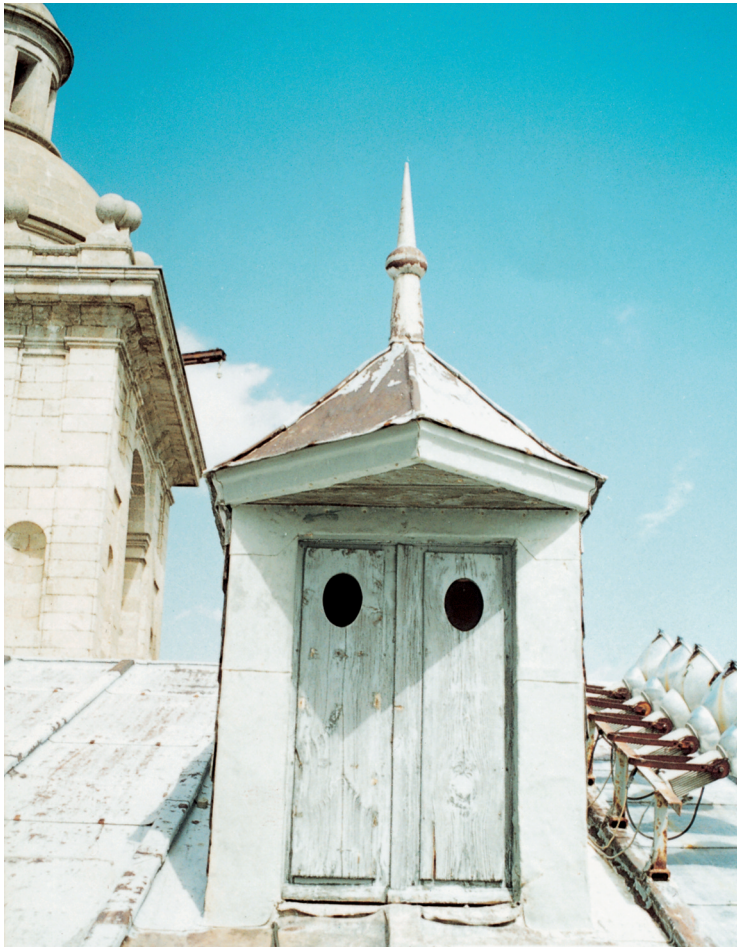
17

17. Frente de una de las buhardillas de la cubierta de la nave central antes del inicio de las obras. Las nueve buhardillas se construyeron según este modelo

Tomando como ejemplo una de las buhardillas históricas que encontramos en la cubierta de la basílica, se dibujó un modelo que permitía reproducirla con exactitud. A continuación se presentan algunos de los planos que sirvieron para su reconstrucción.

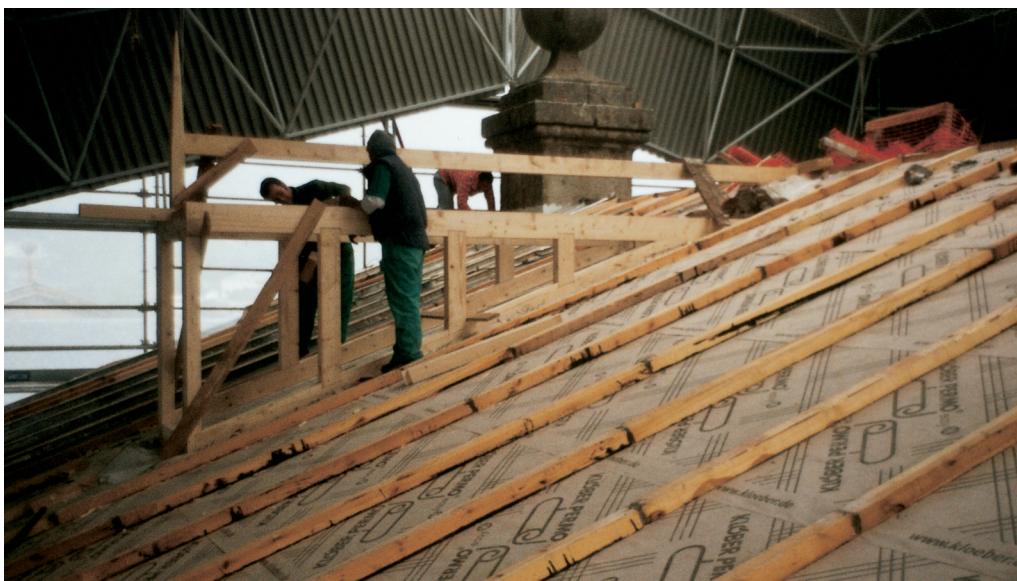
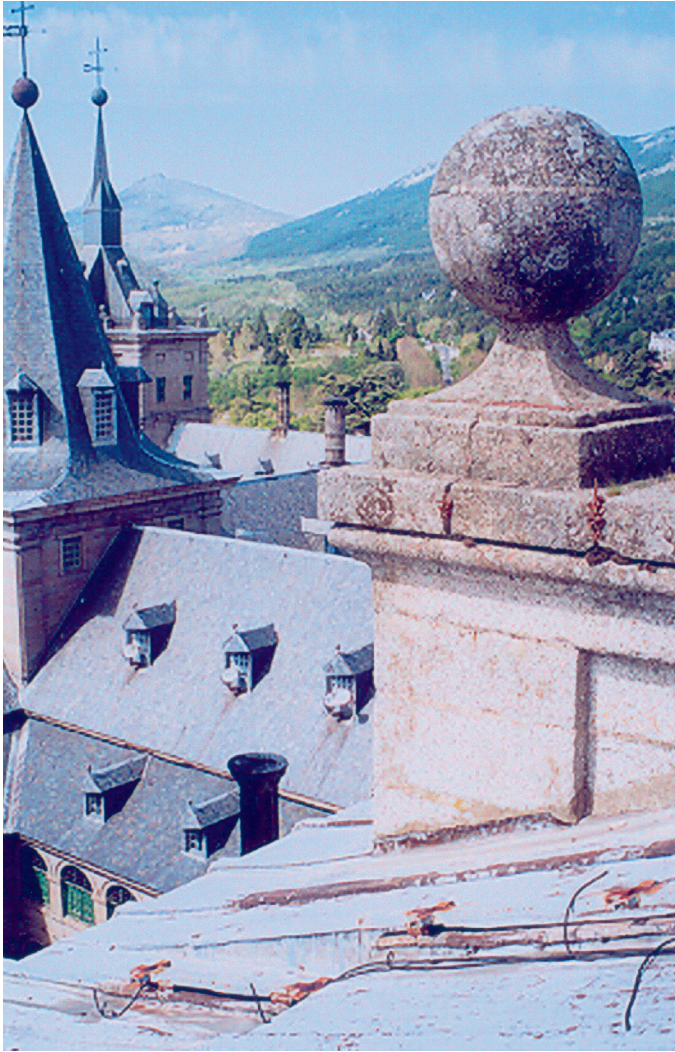
19

-Depósitos biológicos, que unidos a la humedad retenida en las juntas, actúan como abono propiciando el crecimiento de vegetación.

19. Aparición de costra biológica y pequeña vegetación sobre los elementos de granito. Desprendimiento del mortero en el encuentro entre el elemento pétreo y la plancha de plomo

Para paliar la acción destructiva de las colonias de microorganismos biológicos, hierbas y plantas, se procedió a la aplicación de un producto herbicida-fungicida compuesto por ácido fórmico disuelto en agua en una proporción del 5%.

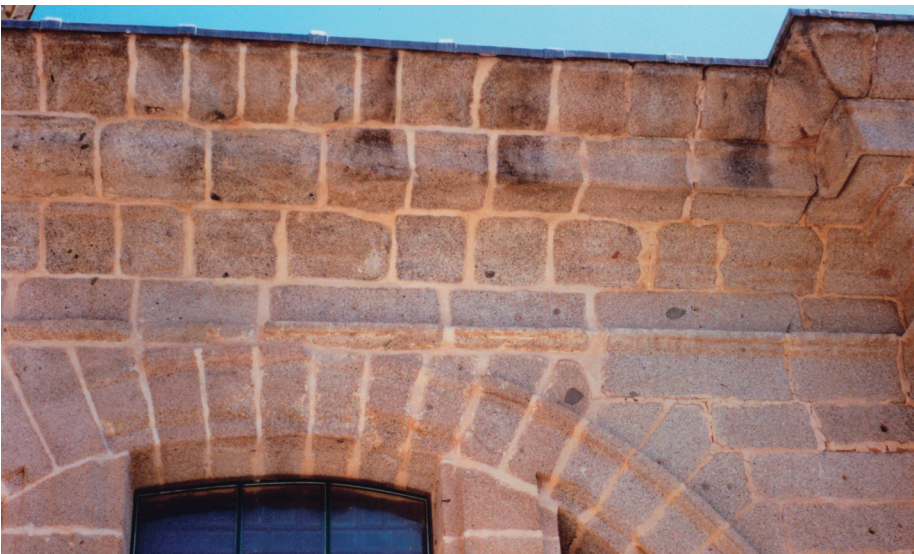
22

22. Izquierda: fachada restaurada. Derecha: fachada antes de la restauración
