**PROPUESTA DE CONSERVACIÓN
DOCUMENTAL DE LOS MURALES
URBANOS DEL PROYECTO 'LA CALLE DE
COLORES' EN EL BARRIO DEL CARMEN DE
VALENCIA**

**Presentado por Noelia Calás Fortea
Tutora: Mercedes Sánchez Pons**

**Facultat de Belles Arts de Sant Carles
Grado en Conservación y Restauración de Bienes Culturales
Curso 2016-2017**

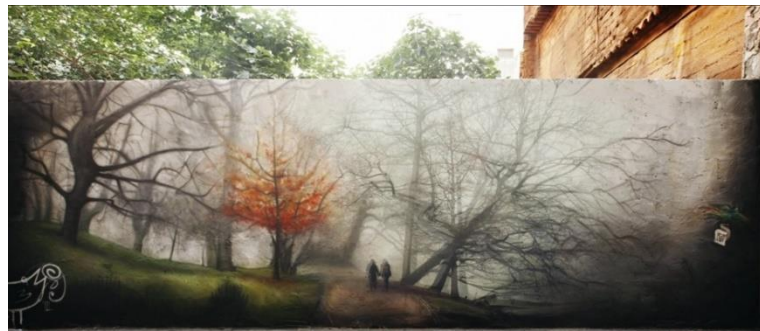
Fig. 13.: Mural 'Otoño en Bremen'.

La figuración aparece completa y sin lagunas, pero la superficie irregular de muro favorece la acumulación de suciedad, siendo causante de la atenuación del color, principalmente en la zona baja. Haciendo mención a la vegetación natural que daba continuidad visual al paisaje tras el muro actualmente ha desaparecido. La parte inferior de la pared, en contacto con el suelo, está desgastada y presenta un surco de poca profundidad a lo largo de todo el recorrido mural, lo que propicia la acumulación de materia y suciedad. La presencia biológica es grande debido al abandono del solar, por lo que además del acceso de animales como perros, gatos, roedores y aves, se evidencia la presencia de caracoles e insectos.

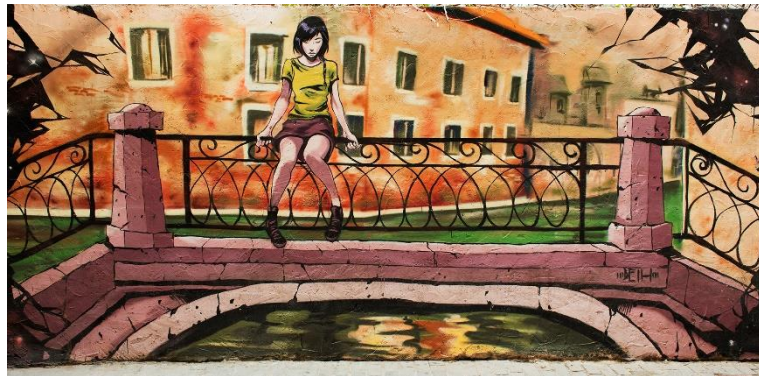
Fig. 19.: Mural 'Puente en Venecia'.

Presenta bastantes lagunas, mayoritariamente en la parte de inferior. Se puede apreciar la forma de construcción de la medianera a través de una grieta en el lado del extremo izquierdo que se junta con el edificio adyacente, mostrando un ladrillo grueso de obra hecho con un material tipo hormigón y algún revoque terroso o de yeso.

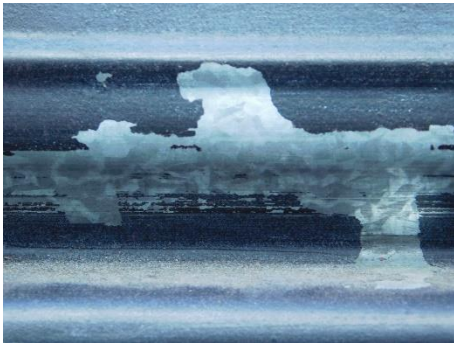
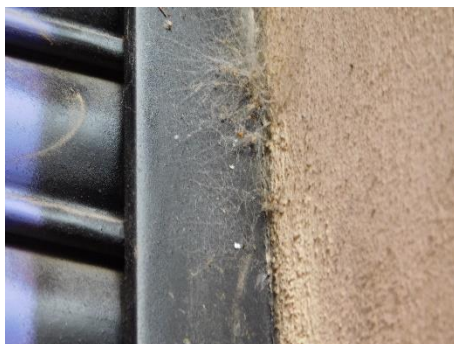
Fig. 24 y 25.: Arriba, laguna dejando el metal visible. Abajo, ejemplo de la presencia de telarañas.

Posiblemente estemos hablando de los murales con más daños del conjunto, ya que además de la gran cantidad de suciedad superficial en toda su dimensión, presencia de telarañas y una

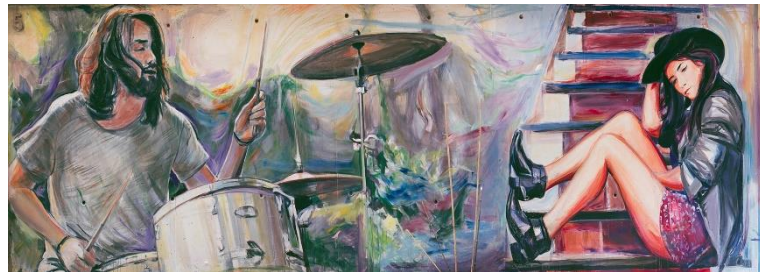
Fig. 27.: Mural 'Drummer and Girl'.

Como se ha mencionado en las obras de este lado de la calle, la parte inferior cuenta con un surco en el muro paralelo y pegado al suelo. Se deduce que a pesar de que las tareas de mantenimiento y limpieza urbanas inciden en la zona que toca al muro, la acumulación de colillas de cigarro, envoltorios y polvo en general son visibles, así como roces de los cepillos y salpicaduras. Además, la pared de hormigón armado presenta unas grietas junto a unos agujeros redondeados que podrían ser mechinales³⁴, con un tubo de plástico en su interior. Hay distribuidos 24 en toda su longitud, agrupados en dos filas paralelas. Estos aliviaderos en algunos casos se ven obstruidos de forma mal intencionada por basura.

Ha sido necesaria la intervención del propio artista para eliminar ciertos actos vandálicos en forma de escritos o dibujos a rotulador y pintura por medio de repinte, el cual fue informado de los deterioros por el promotor del proyecto y fue actuando sobre los mismos con los materiales originales de la obra.

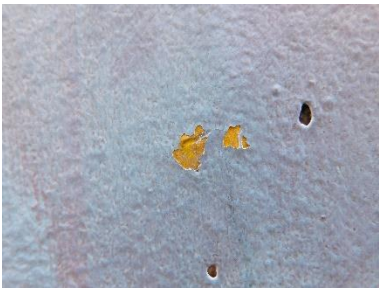
Continuando con el análisis del estado de los murales del bloque de edificios, el deterioro e intervención es igual que en el caso del conjunto 4, incluyendo un desperfecto en la esquina inferior del mismo que muestra partes estructurales de la fachada, el cual no se ha podido determinar si era anterior o posterior a la realización del mural. Sobre este mural se realizó una intervención por parte de otra persona que no era el propio artista, la cual no se ha podido determinar si tenía algún tipo de formación en conservación y restauración. Fue una decisión tomada por Alfonso Calza en detrimento de no importunar a Luis Lonjedo ya que se hallaba en otros proyectos en ese momento³⁶. En este caso, aún se muestra una de las pintadas ajenas a la obra, en la parte superior derecha. Los agujeros de la pared son propios del sistema de fabricación del hormigón armado, ya sea realizado in situ o usando planchas prefabricadas, en el que la mezcla de hormigón se vierte sobre un molde de superficie lisa y es cuando al entrar en contacto con ella se forman estos huecos debido a los distintos grosores de las cargas, que no entran en contacto totalmente con dicha superficie. El hormigón armado lleva en su interior unas barras corrugadas metálicas que podemos observar en ciertas zonas que han quedado al descubierto. Este material de por sí favorece los problemas de humedad.

Fig. 33, 34 y 35.: Detalles de diversos desperfectos.

No se aprecian cuestiones generales de des adherencia en la capa pictórica. El hecho de haber aplicado una imprimación con base al agua sobre zonas con decoraciones preexistentes en aerosol marca la excepción, mostrándose algunas zonas con abultamientos y lagunas donde ya ha saltado la pintura.

En cuanto a los deterioros en la película pictórica presentes y futuros se puede ejemplificar la actuación que se ha dado hasta ahora en el mural 5: se contactará con el artista para que él sea quien tome la decisión final de intervención sobre el mural, barajando todas las opciones posibles, ya sea delegando en un profesional de la restauración o se procederá a que sea el propio creador quien intervenga de forma directa sobre su obra, al igual que ha sucedido en este caso, donde se ha realizado una corrección, un repinte con el trazo y material primigenios que no harán otra cosa que enmascarar el daño producido por pérdida o por acto vandálico, siendo este último peligrosamente común y con mayor porcentaje de aparición.
