**EL RETABLO DE SAN ANTONIO ABAD DE LA
IGLESIA DE LA INMACULADA DE CELLA,
TERUEL.**

**ESTUDIO HISTÓRICO-TÉCNICO Y ANÁLISIS DEL ESTADO DE
CONSERVACIÓN.**

Presentado por Cynthia Liñana Muñoz

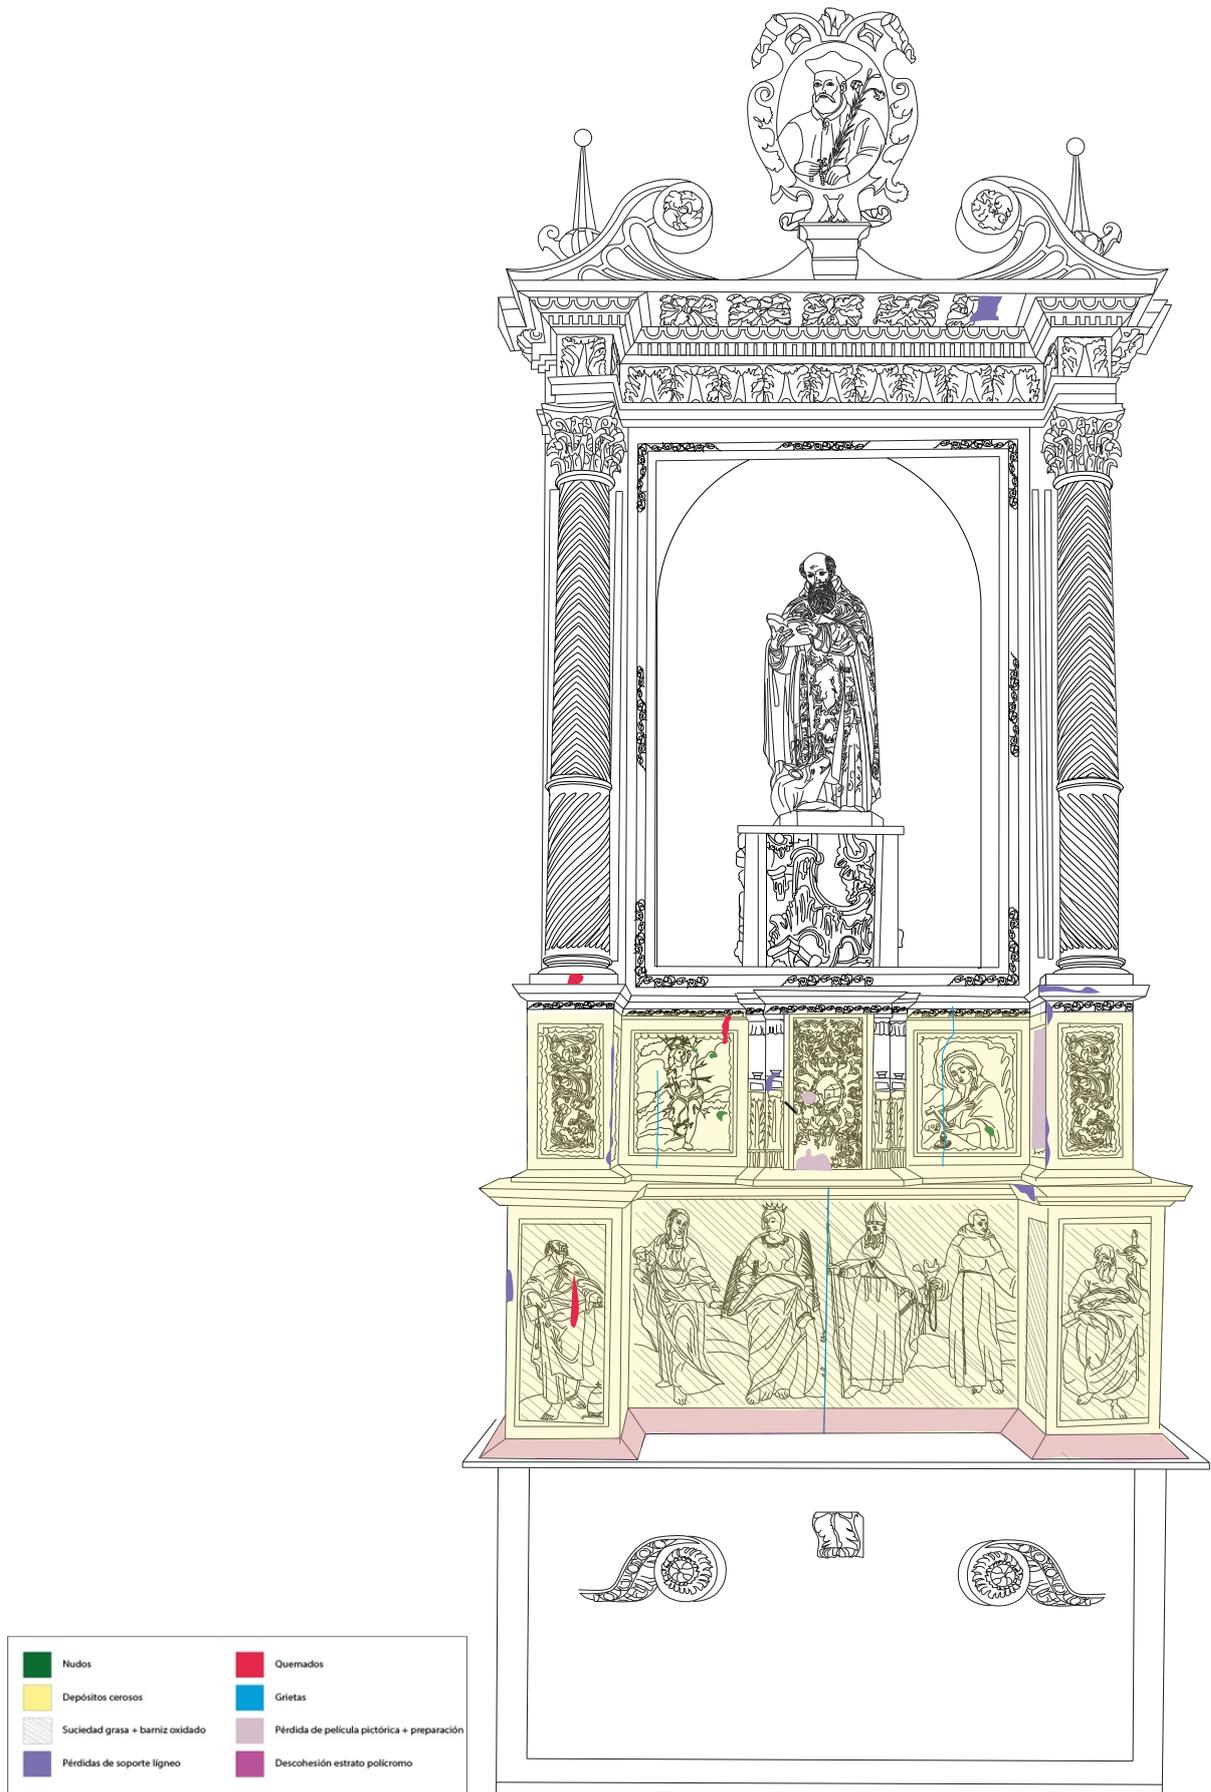
Fig. 59. Mapa de daños

Las principales alteraciones del Retablo de San Antonio Abad se han recogido en la *Figura 59*. En dicho mapa de daños, se pueden observar zonas con depósitos cerosos, los nudos de la madera, faltantes de soporte, quemados, descohesión del estrato policromo, grietas, pérdida generalizada de todos los estratos. Cada una de las patologías anteriores se tratarán con mayor profundidad en los apartados siguientes.

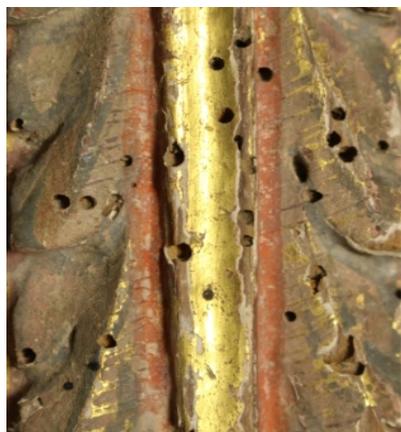
Fig. 60. Detalle de los orificios realizados por el *Anobium punctatum* de Geer

En la zona de los bancos se pueden observar las galerías y los pequeños orificios causados por el ataque de los insectos xilófagos, dando lugar a un gran deterioro en la madera y policromía, llegando incluso a un estado de descomposición en determinadas zonas, siendo las más afectadas los zócalos y enmarcación perimetral y el entablamento y ático, llevando a la estructura interna del soporte lúneo a una pérdida de resistencia y debilitamiento progresivo. Prestando atención a la forma y tamaño de las galerías, se puede señalar que podría tratarse del *Anobium punctatum* de Geer, conocido comúnmente como “carcoma” y perteneciente al grupo de los coleópteros (Fig. 60), el cual suele afectar a piezas realizadas a partir de especies leñosas tanto de frondosas como coníferas, aunque los mayores daños se dan en las segundas⁶². Se alimentan de los componentes de las paredes celulares, la celulosa y la lignina, mediante la acción simbiótica de ciertos microorganismos intestinales.⁶³

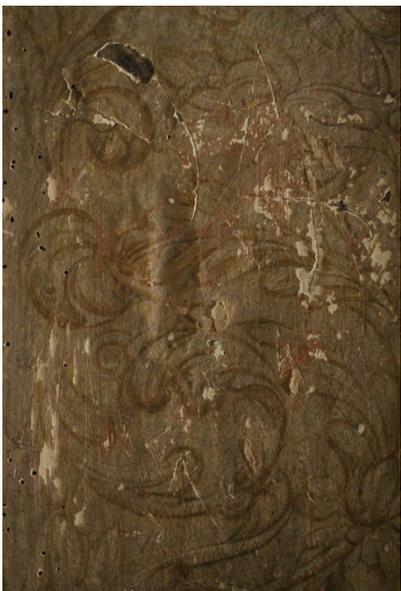
Fig. 61. Detalle de zonas rehundidas gracias a la fotografía con luz rasante

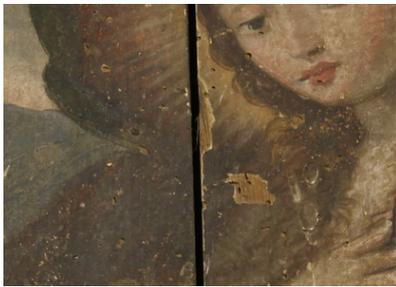
Fig. 64. Detalle de la grieta ocasionada en la escena de María Magdalena

En la escena pictórica de San Sebastián y Santa María Magdalena, además de una separación de los paños por los que están formadas, provocadas como en el caso anterior, se originan también grietas de tipología diferente, las cuales van al hilo de la madera (Fig. 64). Ocasionadas posiblemente por una contracción de la fibra leñosa a consecuencia del proceso de asentamiento de la estructura, por el envejecimiento del adhesivo y por la pérdida de humedad acentuada y rápida, afectando a la pintura, tal y como ha sucedido.

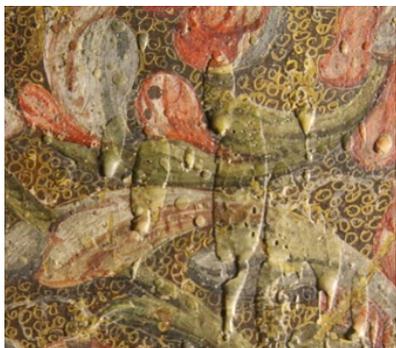
Fig. 65. Detalle de los depósitos cerosos

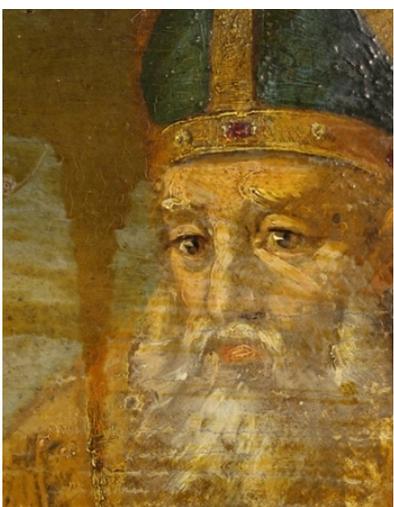
Fig. 70. Detalle de la acumulación de goma laca

Tanto la cera como la goma laca no son distinguibles a simple vista en algunas zonas de las escenas, por lo que se tuvo que recurrir a técnicas no destructivas como es la fotografía UV, la cual permitió verificar la presencia, en forma de fluorescencia amarilla, el empleo de goma laca, y fluorescencia blanquecina, por la acumulación de depósitos cerosos (Fig. 69).

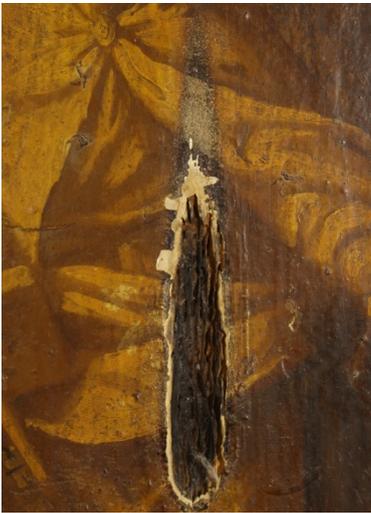
Fig. 71. Detalle de quemado en la pilastra izquierda del primer banco

La acumulación de depósitos cerosos, así como la aparición de áreas quemadas (Fig. 71), principalmente en la zona de la pilastra izquierda y segundo banco, se debe a la incorrecta colocación de los candelabros sobre la mesa de altar, ya que la presencia de éstos constituye una importante alteración que podría ocasionar graves deterioros a largo plazo, no por el humo o los depósitos que generan, sino porque se podría producir un incendio, ocasionando la destrucción total del retablo. Dicha patología está vinculada con el uso litúrgico y culto que se le procesa al arte sacro mediante el empleo de velas, candeleros y lámparas.

El daño producido por el intenso calor que desprenden dichos objetos afecta no solo a la superficie externa de la película pictórica, sino también a la interna, como es el aglutinante y los pigmentos. La elevada temperatura puede provocar la descohesión de la materia pictórica, un intenso amarilleamiento de la capa de barniz, la aparición de granulaciones (Fig. 72) y la carbonización de la película pictórica en aquellas zonas en las que la llama ha estado en contacto directo con ella, como ha sucedido en las zonas nombradas anteriormente.

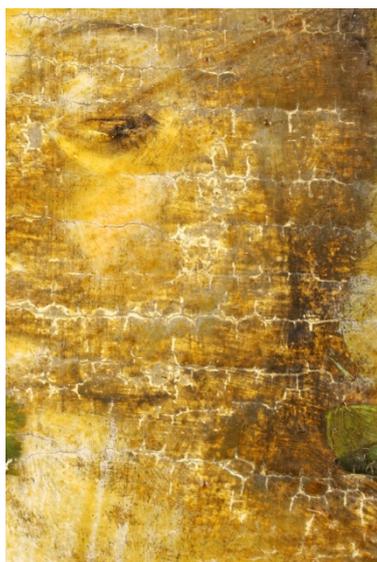
Fig. 73. Detalle de las craqueladuras en la parte central del primer banco

A consecuencia de dichos cambios dimensionales, de contracción y merma de la madera, defectos de técnica, exceso de calor o por el envejecimiento del aglutinante, la película pictórica ha sufrido una serie de alteraciones, las cuales se manifiestan en forma de grietas, tanto grandes como microscópicas, y algunas hasta imperceptibles, pero que pueden llenarse de diferentes tipos de materia como barniz, suciedad, cera... provocando un cambio de tonalidad en la

pintura original. La aparición de ellas suele corresponderse con la dirección de las fibras de las tablas, siendo estas horizontales, pudiendo afectar a la superficie o a todos los estratos. Además, éstas suponen el origen de las craqueladuras, generando una superficie reticulada que pueden terminar por desprenderse por completo. En las escenas pictóricas, sobre todo en las de la parte central del primer banco, podemos apreciar craqueladuras en forma horizontal por toda la superficie (Fig. 73), ocasionadas o bien por defecto de técnica o bien por el envejecimiento natural de los materiales combinado con los movimientos mecánicos del soporte, que han provocado una interrumpida visualización del conjunto además del desprendimiento de película pictórica en las inmediaciones de éstas.
