ESTUDIO HISTÓRICO-ARTÍSTICO Y PROPUESTA DE INTERVENCIÓN DE LA PUERTA PRINCIPAL DE MADERA DE LA CASA DE ENRIC VALOR EN CASTALLA.

Presentado por Marina Payá Peinado

Facultat de Belles Arts de Sant Carles

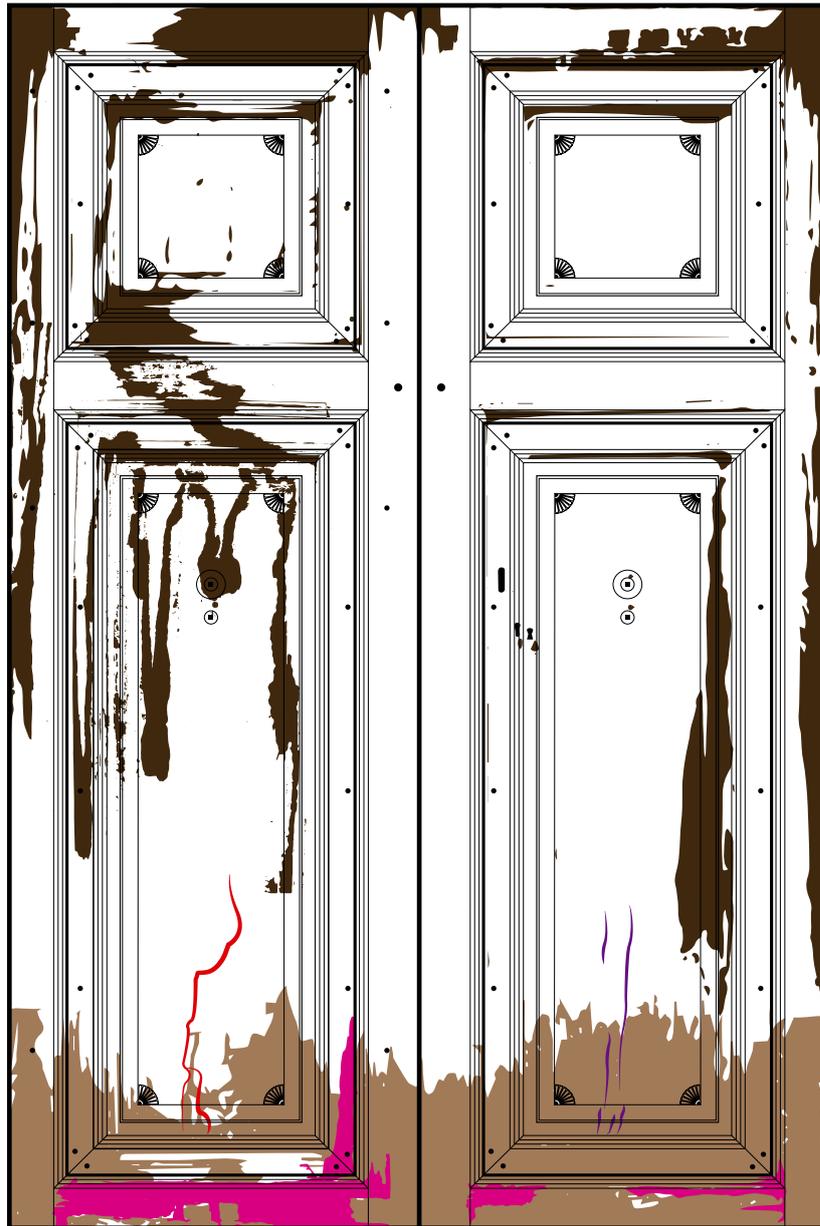
Gráfico 6. Daños. Vista exterior. (Anexo 4)

- Grietas
- Fisuras
- Escorrentías
- Humedad por capilaridad
- Ataque de insectos xilófagos

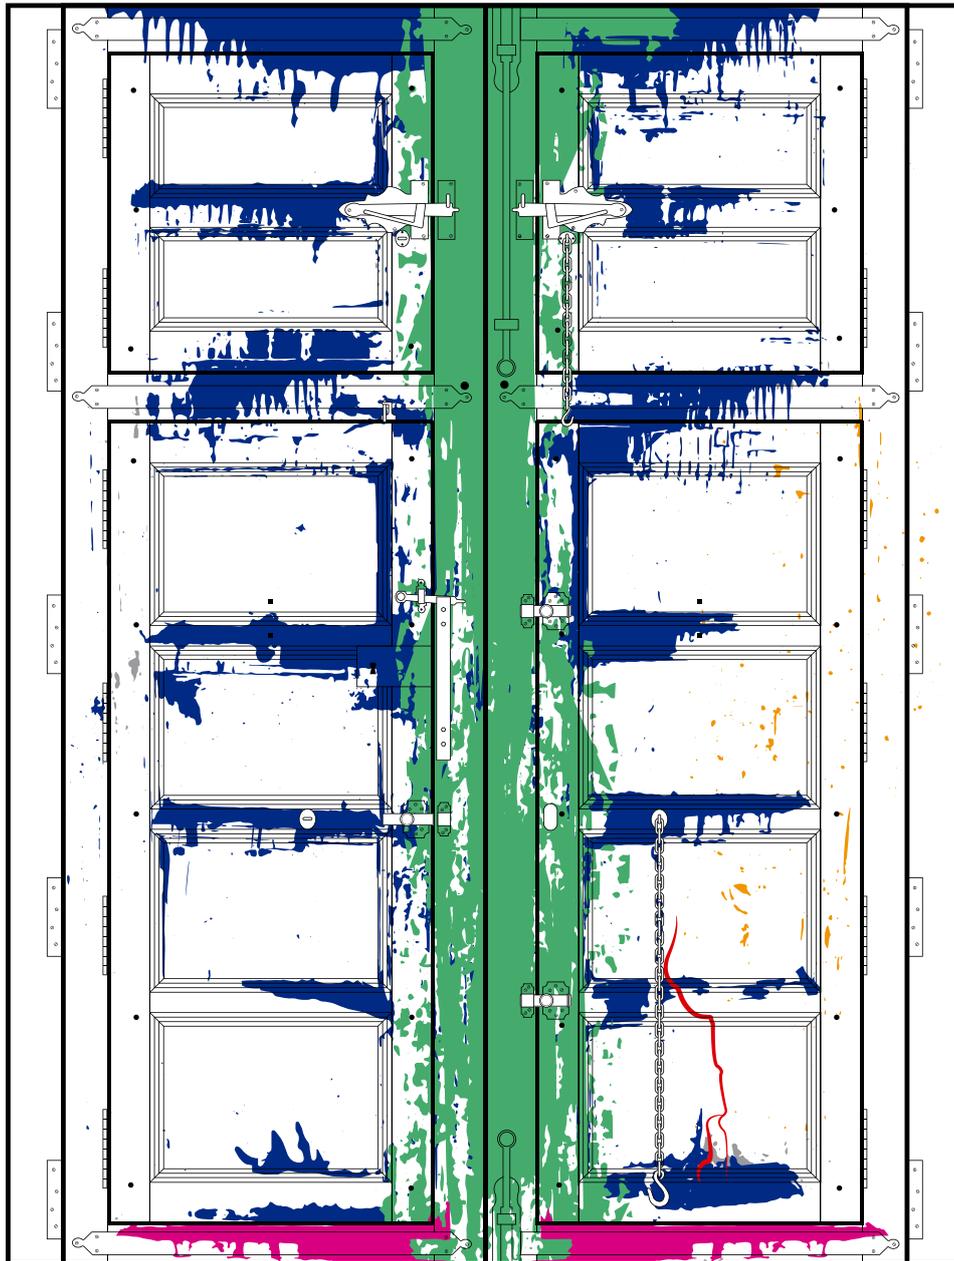
Figura 7. Daños. Vista interior. (Anexo 4)

- Grietas
- Escorrentías y eflorescencias salinas
- Pérdida de barniz
- Salpicaduras de pintura
- Ataque de insectos xilófagos

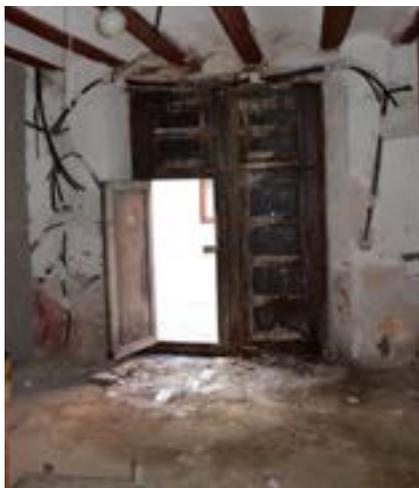
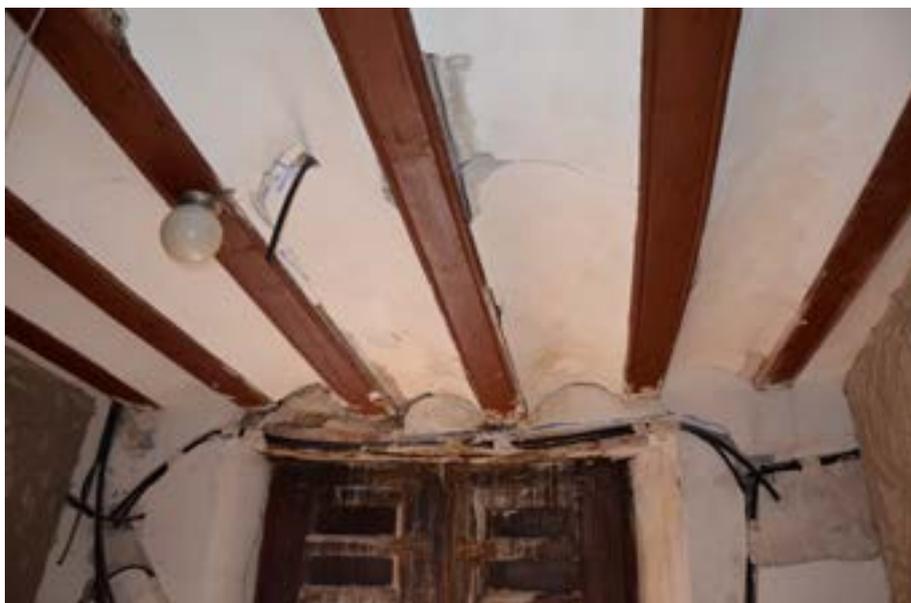
Figura 20. Fotografía del estado del techo y de las vigas.

En la enumeración de los problemas que afectan directamente a la conservación de la puerta principal, se da comienzo por la estabilidad de la estructura de la vivienda. Debido a los años de abandono que sufre esta casa, se encuentra en un pésimo estado de conservación. Éste es un problema preocupante, ya que una de las vigas que se encuentra en contacto directo con la puerta está combada (*Fig. 20*).

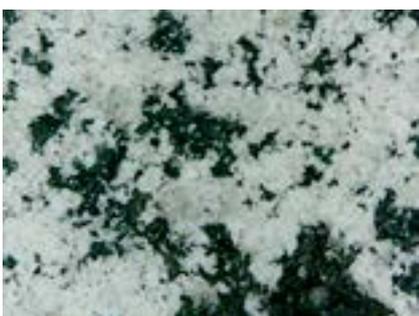
La entrada de agua en la vivienda puede originarse en el suelo y ser transportada por capilaridad o tratarse de filtraciones de agua desde el tejado (*Fig. 21*)

La entrada de humedad desde el subsuelo puede provocar la llegada de sales que pueden causar daños en los materiales en contacto con el suelo, en especial en los propios muros. Existen varios tipos de sales aparecidas en las escorrenñas en el interior de la puerta. En este caso presentan apariencia de cristales pulverulentos y podría tratarse de nitratos o cloruros, aunque al no haberse analizado muestras, no es posible su identificación.

Figura 21. Fotografía general de cableado en contacto con la puerta y de las escorrenñas generales y aumento con microscopio USB.

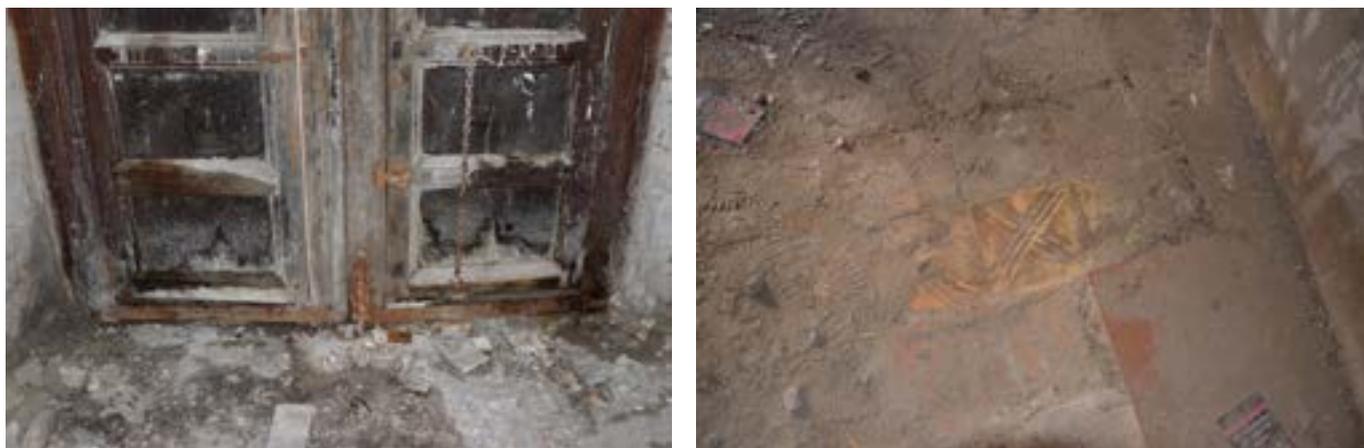
Figura 22. Fotografías del estado del suelo y algunas baldosas que se conservan.

Además de los techos, el suelo es otro elemento preocupante en el estado de la casa, ya que como se puede observar en la *figura 22*, se encuentra al descubierto, debido a la pérdida de la mayoría de las baldosas.

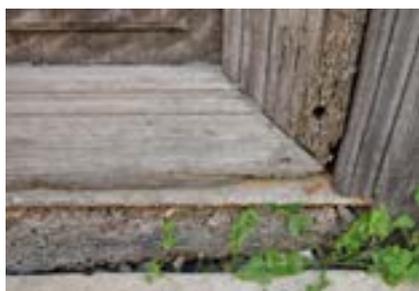
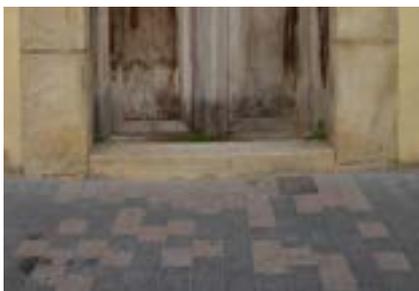
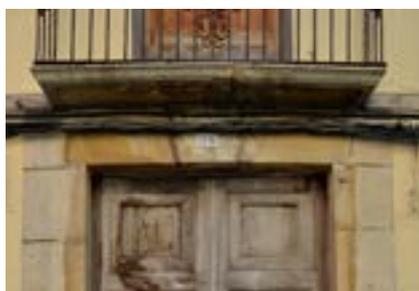
La instalación eléctrica se encuentra en muchas zonas al descubierto por el techo y las paredes de la vivienda. Además, en la fachada, por el marco de piedra, también pasa cableado eléctrico, se debe tener en cuenta ya que supone un peligro que éste se encuentre en contacto directo con las humedades de filtraciones (véase *Fig. 21 y 23*).

Figura 23. Plantas, alcantarilla y cableado eléctrico exterior.

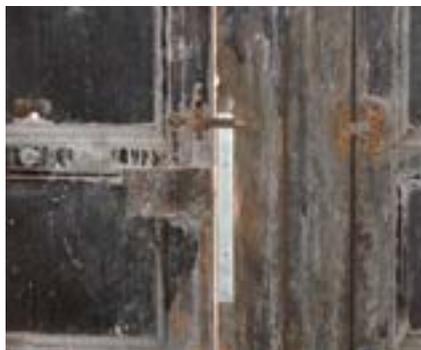
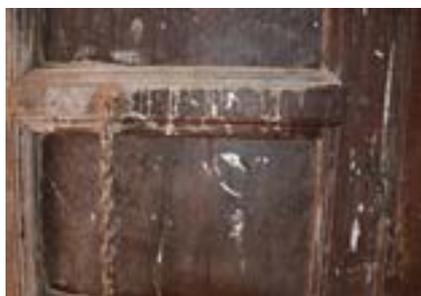
Figura 24. Fotografías de elemento añadido y manchas de pintura.

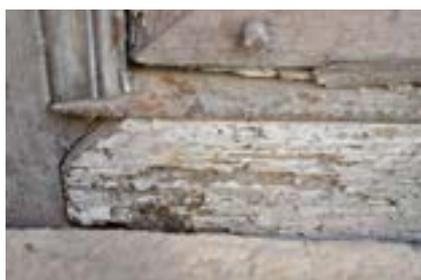
Figura 25. Travesaño inferior izquierdo atacado por insectos xilófagos.

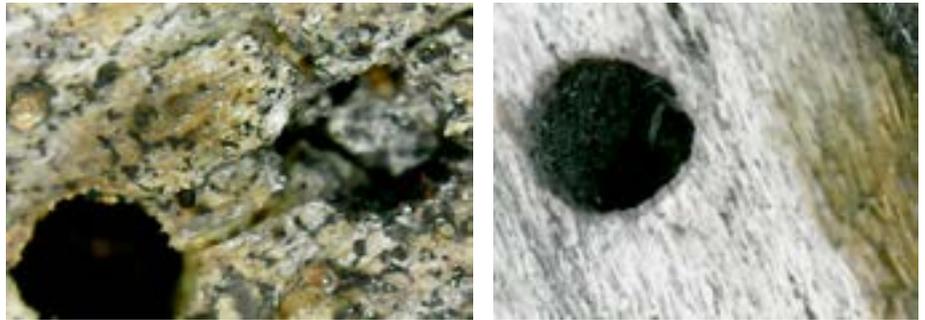
Figura 26. Imagen con microscopio USB de orificios de insecto de xilofago.

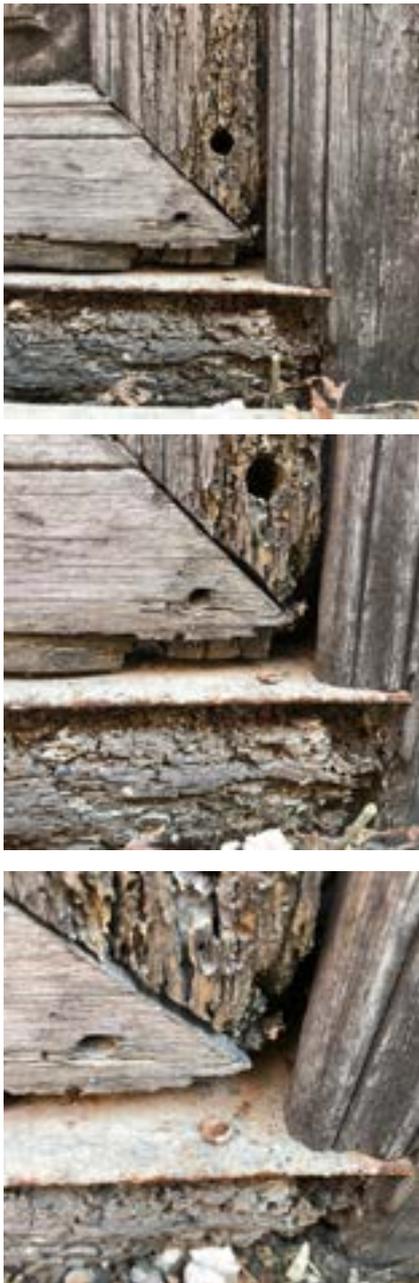
Figura 27. Zona más atacada por insectos.

Hay diferentes tipos de insectos xilófagos que pueden haber causado daños a la puerta objeto de estudio, aunque en este caso parece tratarse de coleópteros.

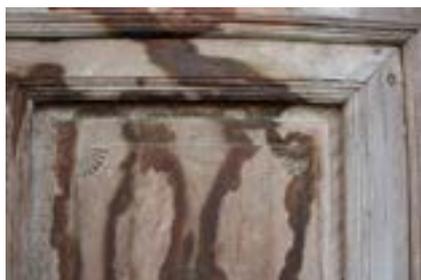
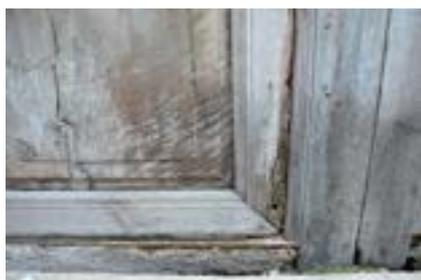
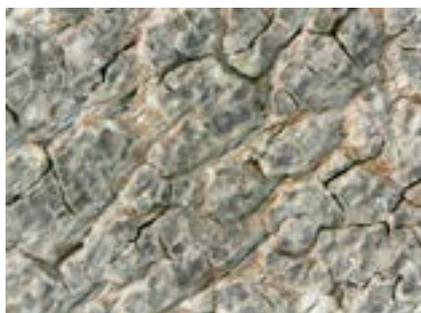
Figura 28. Fotos Hongos.

De los hongos cromógenos, podría tratarse de ascomicetos ya que atacan tanto a maderas de coníferas como frondosas. Estos hongos causan una pudrición blanda y cuando se seca la madera se cuartea en cubos como puede observarse en la *figura 28*. Actúan degradando la celulosa de las paredes celulares y en ocasiones forman cavidades microscópicas en la pared celular secundaria²⁰.

En la *figura 28* se aprecia la madera cuarteada en cubos en zonas claras y en zonas más oscuras, pero por eso también podría tratarse del ataque de basidiomicetos de pudrición cúbica.

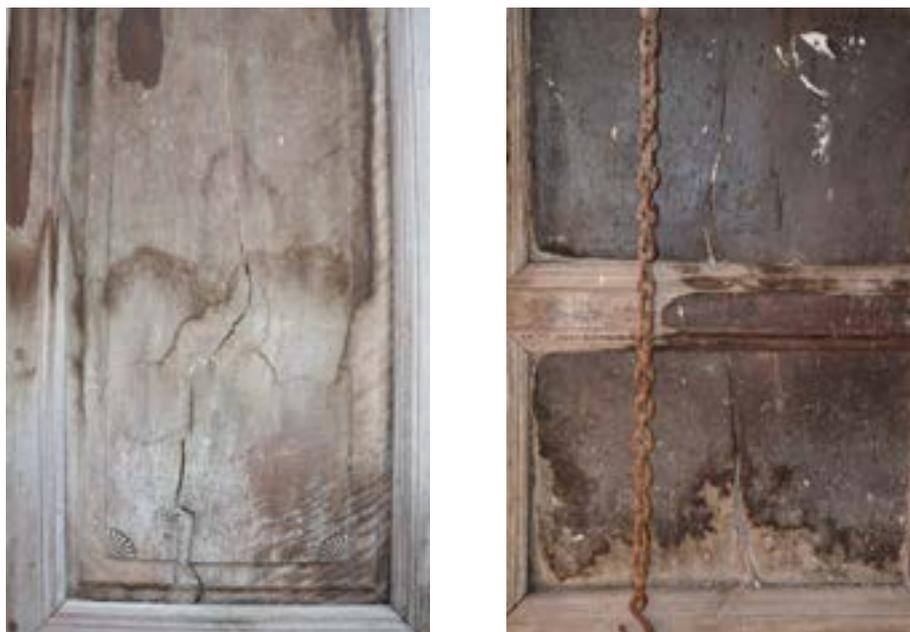
Figura 29. Grieta vista exterior y vista interior.

Al disminuir la humedad relativa, se pueden producir pérdidas de volumen, fisuras y grietas (Fig. 29).

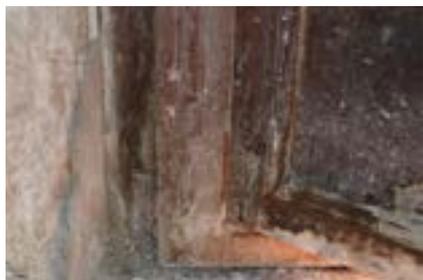
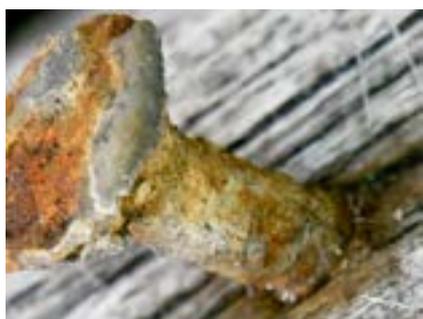
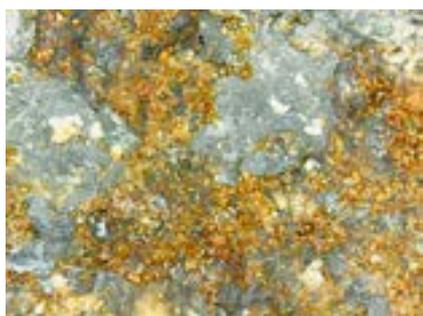
Las características de la degradación del hierro son: deformación superficial y pérdida de resistencia mecánica. En esta ocasión se encuentran en un estado de conservación aceptable ya que continúan cumpliendo su función. Sin embargo, sí que hay que señalar que presentan pequeñas descamaciones y productos de corrosión.

Figura 30. Imagen de bisagra inferior, clavo y corrosiones.

Del conjunto de los herrajes, las piezas mejor conservadas son las bisagras más grandes (excepto las que se encuentran más cercanas al suelo), ya que, por culpa de las filtraciones nombradas anteriormente, las zonas de los laterales de la puerta que se encuentra dentro de la casa presentan un deterioro considerablemente menor que el del resto de la puerta (*Fig. 30*).

Gracias a las fotografías realizadas con el microscopio USB se pueden apreciar diferentes productos de corrosión por toda la superficie de las piezas, tal como se observa en la *figura 30*. Debido a no haber realizado pruebas, no se puede determinar la composición de los productos de corrosión.

Una vez desengrasadas y secas, se les proporcionará a las piezas el tratamiento de inhibición. Se trata de proteger al metal de forma preventiva formando un compuesto insoluble que impide el avance de la corrosión y le da estabilidad al material. Se puede aplicar una preparación de 5g de ácido tánico en una disolución de 50% agua desionizada y 50% alcohol etílico. Después de esta aplicación se repetirá el proceso de secado.

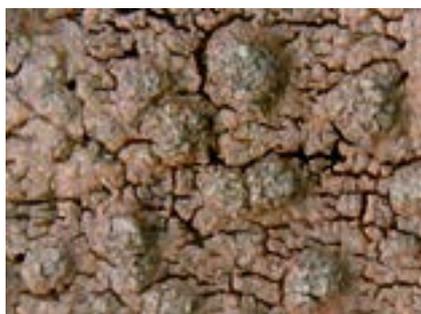
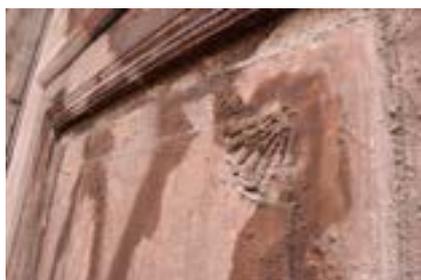
El barniz que recubre la madera también presenta importantes alteraciones debido a la acción de la humedad, el calor y la luz.

Debido al tiempo que permanece abandonada la vivienda, el estado de la puerta ha llegado a un punto de deterioro en el que el barniz que se ha encuentra en la parte que da al exterior se ha ido deteriorando: pérdida de sus propiedades mecánicas, de elasticidad y aparición de craqueladuras y desprendimientos.

Figura 31. Imagen de microscopio USB de barniz deteriorado.
