Estudio previo y propuesta de intervención en la ermita de San Bernabé Apóstol

26 dic. 17

CARLOS HERRERO MUÑOZ

El presente proyecto sirve como estudio previo y propuesta de intervención sobre la ermita de San Bernabé Apóstol, localizada en la aldea de Corcolilla, municipio de Alpuente.

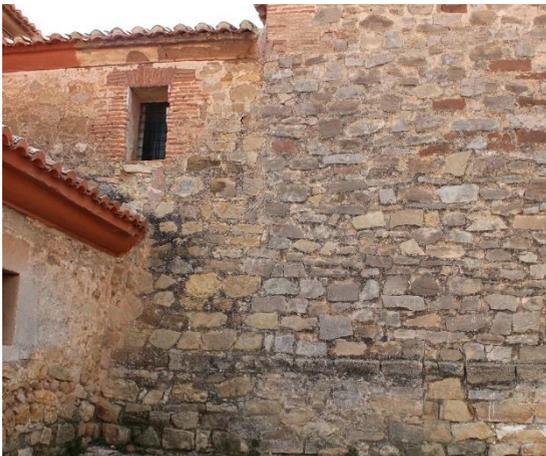
Se han analizado los muros exteriores, a simple vista, la iglesia cuenta con muros muy gruesos de carga que no parecen haber sufrido grandes daños estructurales. Si se analizan detenidamente se puede observar grietas por falta de trabazón entre los materiales, una de ellas se sitúa en la unión del crucero con el Camarín posterior al Altar de la Virgen. Esto es debido a la construcción en distintas fases de estos dos cuerpos y a la ausencia de una buena trabazón entre ellos.

Imagen 52. Falta de trabazón entre los dos cuerpos.

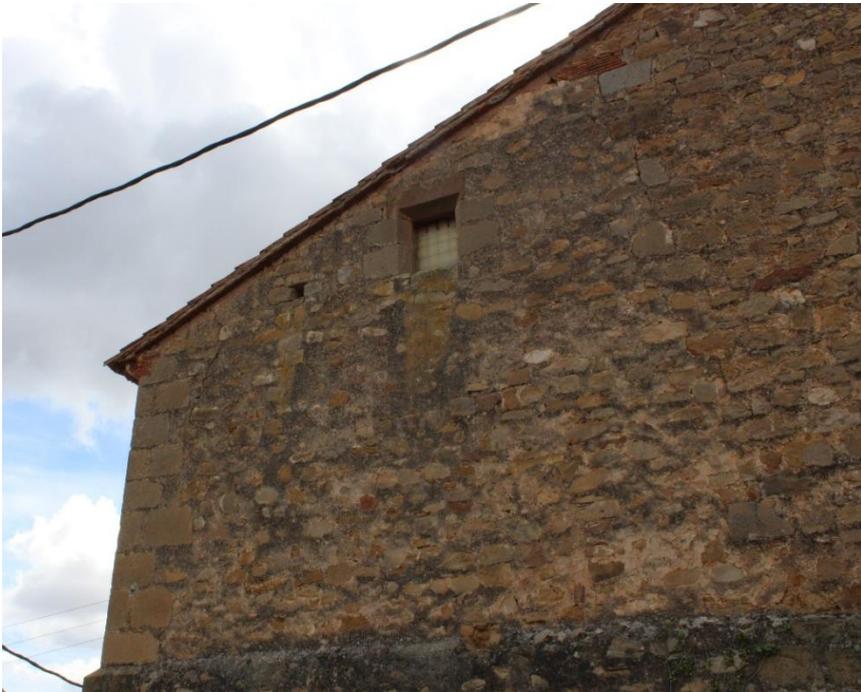
En la fachada norte, se observa una grieta que discurre desde la cubierta verticalmente hasta el suelo, esta grieta parece deberse a un asiento del terreno. Como se analiza en el apartado de estructura más adelante, el muro tiene una tensión de trabajo muy por debajo de la tensión máxima admisible del terreno, por lo que este asiento puntual tiene su origen en los distintos terrenos sobre el que apoya la iglesia, los diferentes terrenos poseen un coeficiente de compactación disitinto en cada zona y esto provoca que le iglesia asiente de forma diferente. Otra causa puede ser el vaciado que se llevó a cabo de la cimentación para la creación de la entrada y refugio en época de guerra civil.

Imagen 53. Asiento puntual del muro.

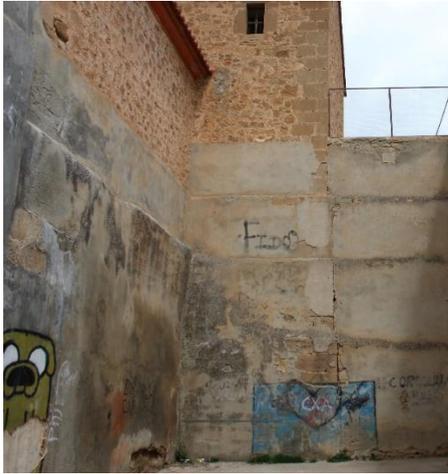
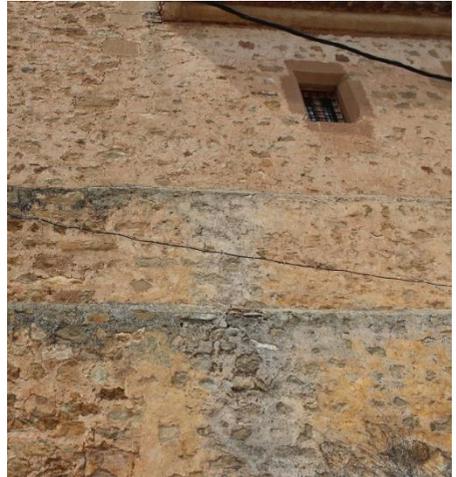
En cuanto a la fachada este, se pueden observar algunos problemas en los grandes sillares de piedra y alguna mala adherencia entre los materiales de dicha fachada, así como una falta total de trabazón de la fachada de la iglesia con el muro del trinquete.

Imagen 54 y 55. Lesiones varias.

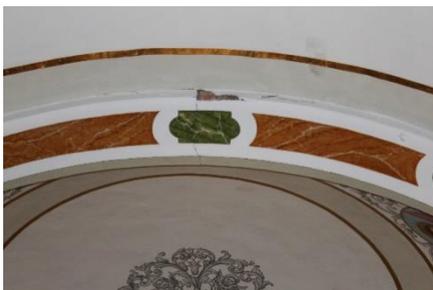
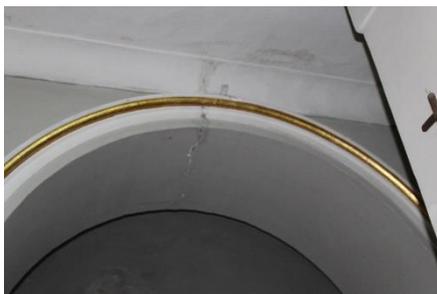
En cuanto a la parte interior, los muros presentan más problemas que exteriormente. Se empieza analizando todos los arcos de medio punto con los que cuenta la iglesia, todos ellos presentan una grieta en el centro de su clave, la grieta más notoria es bastante reciente, se remonta a hace un par de meses cuando la aldea realizó una repavimentación de su calzada, dicha grieta está ubicada en el arco que delimita la bóveda vaída y la nave central en la parte de la entrada.

Imagen 56 y 57. Grieta en clave de arcos.

1- La iglesia se ha mantenido bastante sólida en el apartado estructural, por lo que no cuenta con grandes problemas. El más notorio y reciente es la aparición de grietas en la clave de los arcos, este caso puede venir dado por dos factores, el primero y más reciente es un vaciado de los cimientos quedando la iglesia descalza y sumado a las vibraciones recientes por la repavimentación de las calzadas, pueden haber producido movimientos de aperturas en los muros de carga, creando tensiones y tracciones en los arcos, provocando la aparición de estas grietas.

- La primera solución consiste en la estabilización del movimiento de la estructura. Si se tratara de un problema de asiento en la cimentación se tendría que proceder recalzándola con inyecciones, transformando un terreno no apto para la cimentación en uno apto, el elemento inyectado más habitual es la lechada de cemento con adición de bentonita. Posteriormente se debería rellenar la grieta y darle una capa de acabado. (Abasolo, Bollati, Camino, et al. 1998 tomo 3)

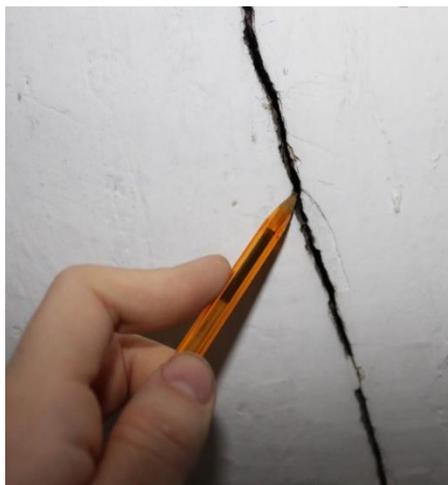
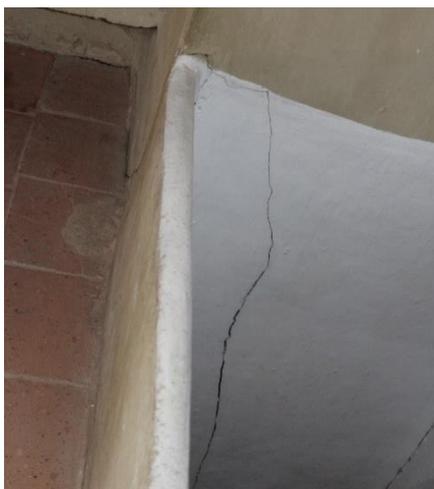
Interiormente también se encuentran varias grietas, de diversos grosores y morfología. En la zona del coro, la grieta más destacable la encontramos en la pared frontal a las escaleras de subida a este, ésta grieta tiene una orientación vertical y una apertura bastante importante.

Imagen 58 y 59. Grietas en acceso al coro.

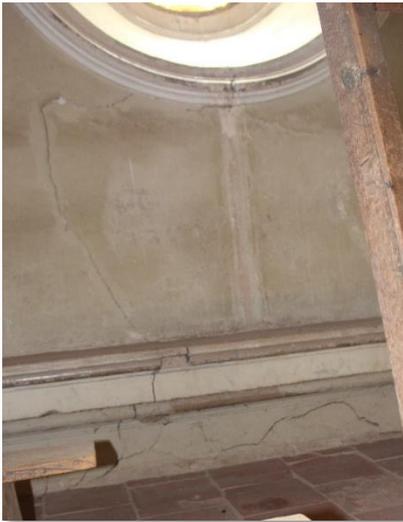
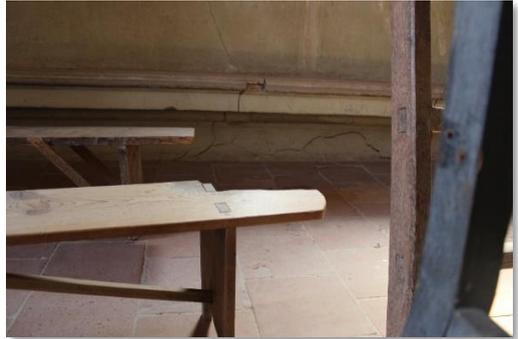
Imagen 60 y 61. Grietas debajo del óculo situadas en el coro.

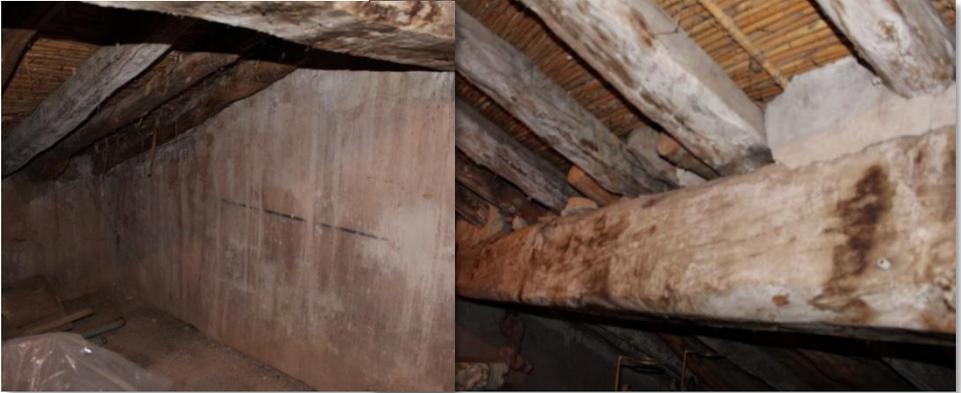
En cuanto al sistema de cubiertas, no se puede destacar ningún daño de gran relevancia, ya que como se puede apreciar en las imágenes, la cubierta, superficialmente, ha sido rehabilitada hace poco tiempo en la gran mayoría de las zonas. Aun así, se aprecian los problemas habituales, achacables a la falta de mantenimiento, de esta tipología de cubierta, tales como la filtración de agua en las paredes sobre las que apoya. También por culpa de cambios de humedad o presencia de agua, se observa que las vigas no se encuentran en buen estado debido a la pérdida de sección y de variación en su forma original debido a la variación de humedad, la erosión del agua con sulfatos e incluso el paso

del tiempo, provocando también una pérdida de resistencia. Debido a las cargas a soportar y el grosor de las vigas no es preocupante este deterioro.

Imagen 62 y 63 lesiones en encuentro cubierta con muro y vigas.

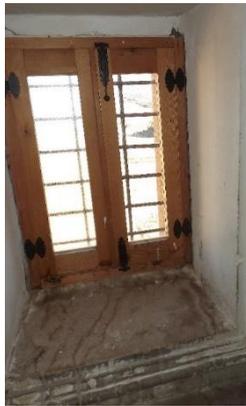
como escorrentías en zonas de ventana o aparición de manchas de humedad en zonas altas de paredes, incluso en el recorrido de las bóvedas tanto de cañón como baídas. Se analizan distintos factores que pueden causar estas lesiones, tales como filtraciones laterales de los muros, filtraciones ascendentes del terreno, ya que nos encontramos ante un terreno muy arcilloso y en zona de constante regadío de campos. También hay que decir que un factor importante en la humedad por capilaridad podría ser los rellenos de cimentación o la cripta subterránea, ya que podría ocasionar grandes problemas, por ejemplo, problemas de condensaciones si no estuviera correctamente ventilada y por eso las humedades estarían a una cota tan alta respecto al terreno. Otros problemas son la escorrentía por un mal sellado de la carpintería de las ventanas o la unión de la cubierta con el muro, así como otras posibles causas. Como se analiza en el siguiente punto, la humedad, ya sea por capilaridad ascensional, filtraciones laterales o escorrentías; es la causante de la mayoría de los desperfectos de este inmueble.

Imagen 64 y 65. Humedades y escorrentías.

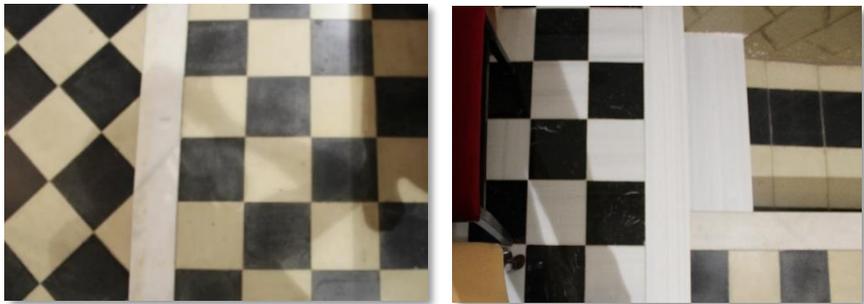
En el altar principal encontramos distintos tipos de acabado, aunque todos con una morfología similar, esto es debido a que ha sufrido reposiciones y modificaciones en altura a lo largo del tiempo, por lo que podemos observar que las baldosas de la zona más alta son más nuevas y están en mejor estado que las anteriores.

Imagen 66 y 67. Baldosas en altar principal.

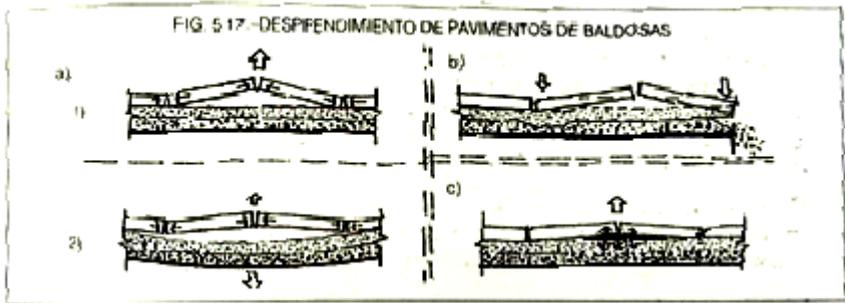
Las zonas más afectadas se encuentran en el brazo del Evangelio y en el Camarín posterior al Altar de la Virgen. Estas zonas tienen un acabado con pavimento de baldosas que se encuentran desprendidas y con un acabado superficial muy irregular. Estos problemas pueden ser debidos a varios factores, el primero se debe a un esfuerzo a rasante provocado por la contracción y dilatación de las baldosas, el segundo problema viene dado por dilatación de elemento infiltrado, sobre todo por sulfatos arrastrados por el agua o presentes en el mortero de agarre que afectan la unión mortero-baldosa levantándola. (Monjo, 1994)

Imagen 70. Deformación de baldosas. (Monjo, 1994)

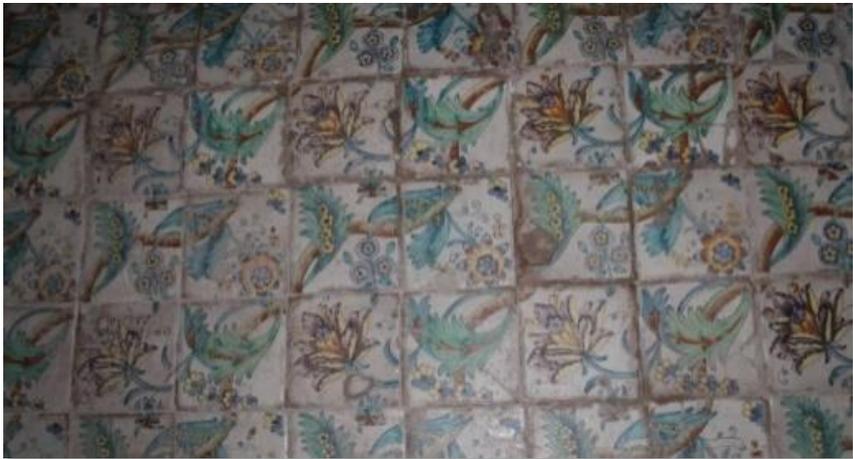
Imagen 71. Baldosas camarín posterior altar de la virgen.

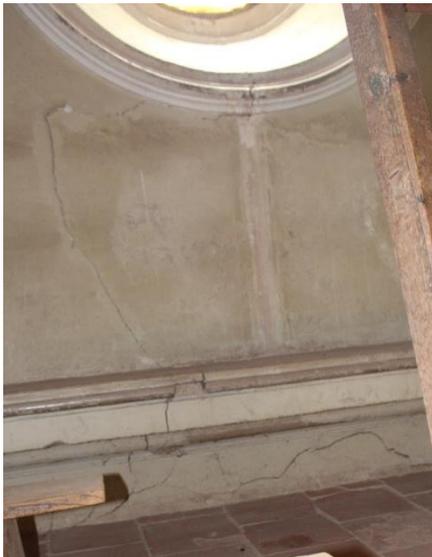
3- La zona del muro entre el pavimento del coro y la parte inferior del óculo cuenta con diversas grietas como se puede observar en esta imagen.

La causa de estas apariciones aisladas podría deberse, bien a un cambio de material o a un debilitamiento del muro por la creación una hornacina debajo del óculo y embebido en el muro. La creación de la hornacina

disminuye considerablemente el espesor del muro de carga, esta sección al igual que el resto del muro, está sometida a mayores tensiones que discurren verticalmente por la fábrica y que, al verse reducido su espesor, aumentan su cuantía en esa zona. Debido a la poca gravedad de las grietas y a que la ermita es un edificio protegido, se propone una reparación de estas con una valoración de la necesidad de coserlas o reforzar el muro.

Imagen 80. Grietas aparecidas en muro.

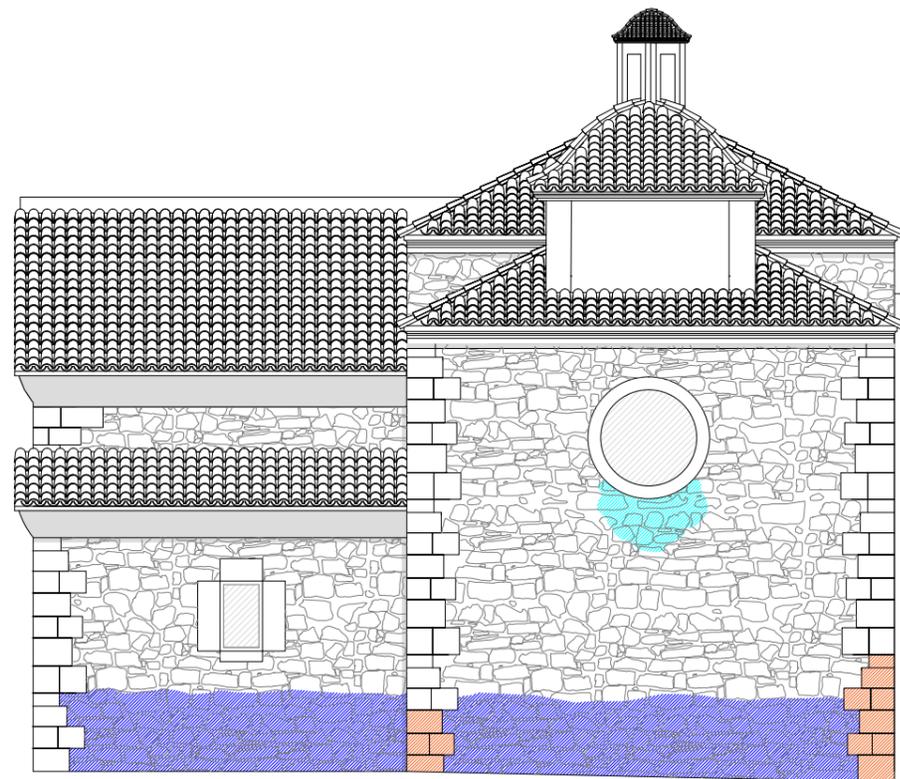
PLANO: LESIONES EN ALZADO SUR

- HUMEDAD POR CAPILARIDAD
- HUMEDAD POR ESCORRENTIA
- ABOMBAMIENTO DE PINTURA
- GRIETAS
- PERDIDA DE REVESTIMIENTOS
- VEGETACION

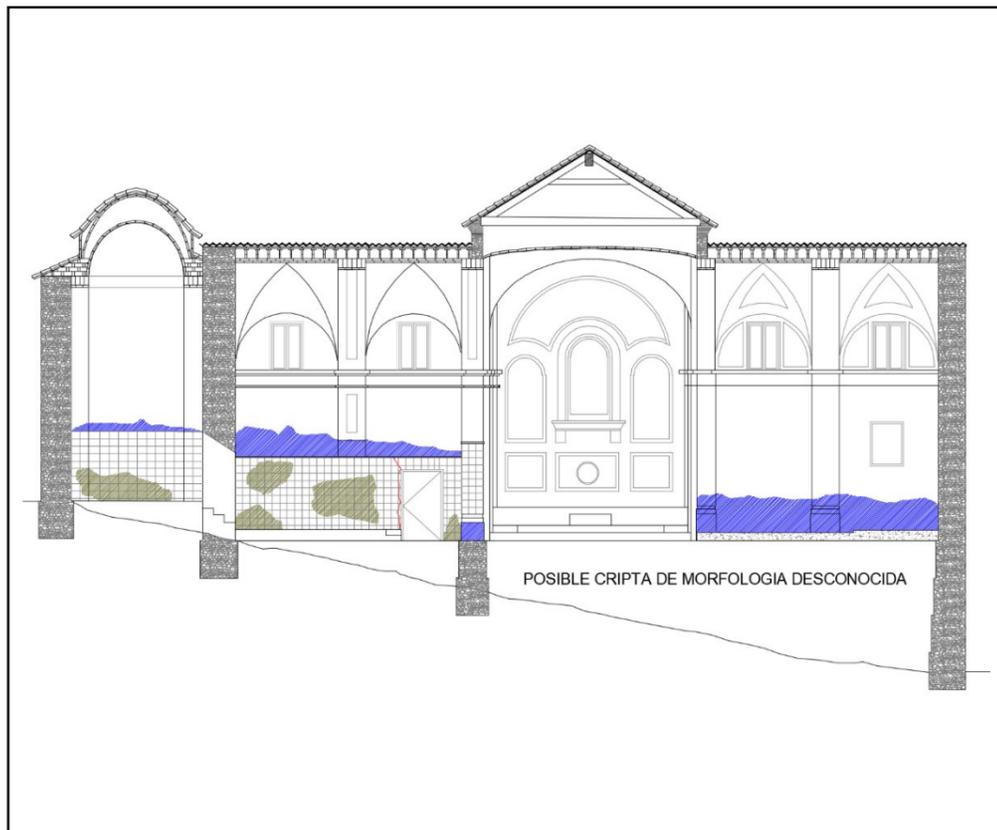
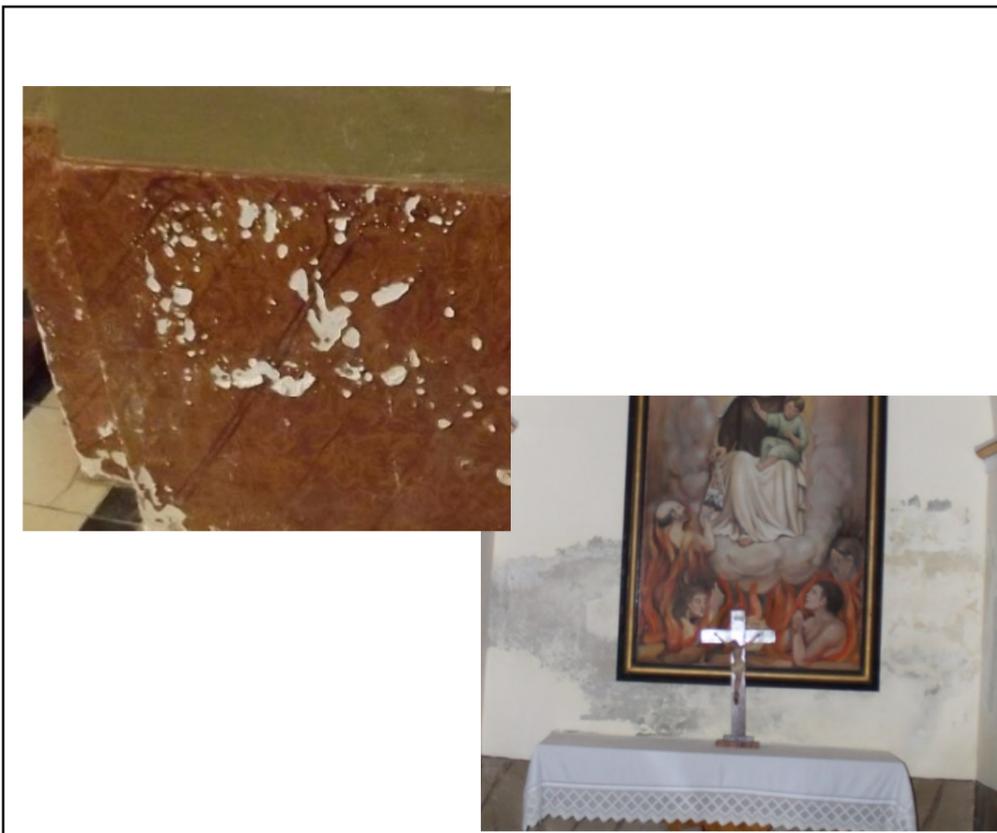
HUMEDAD POR CAPILARIDAD

Ascensión por capilaridad de la humedad por los poros del muro provocando deterioro en los acabados superficiales del muro y desconchado de este. Parece que en la cabecera y el camarín podrían contener rellenos bajo el pavimento por la altura que alcanzan allí las humedades.

La hipótesis principal es que la humedad proceda de unos rellenos o de la posible cripta que se encuentra bajo el crucero, se desconoce la morfología y la composición de este espacio. Una falta de ventilación de este espacio puede agravar las humedades haciendo que estas aparezcan en la iglesia aun estando separada del terreno por un desnivel de 6m.

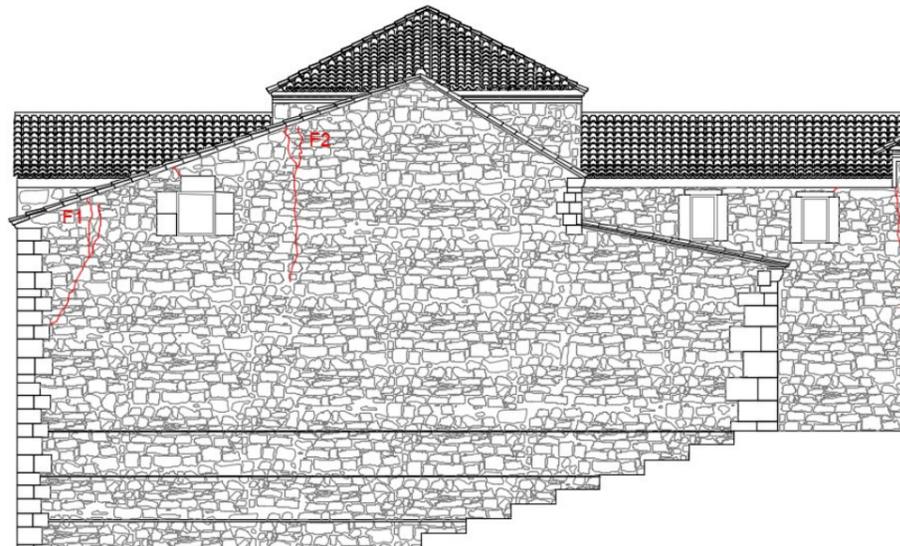
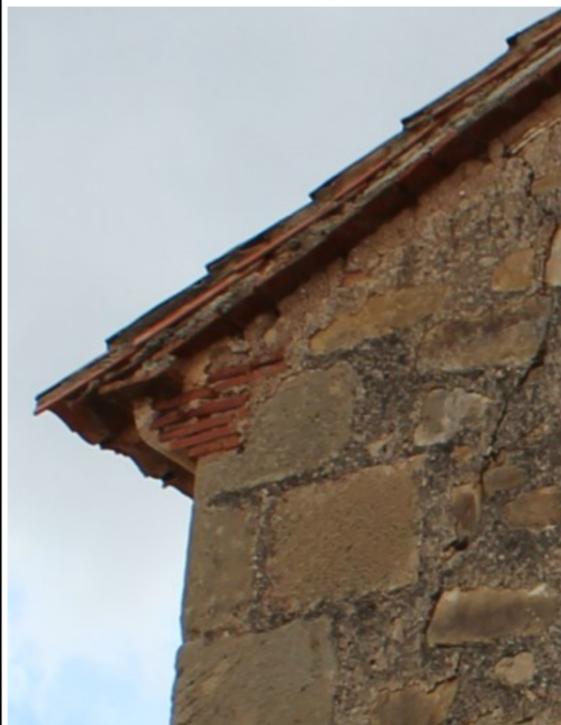
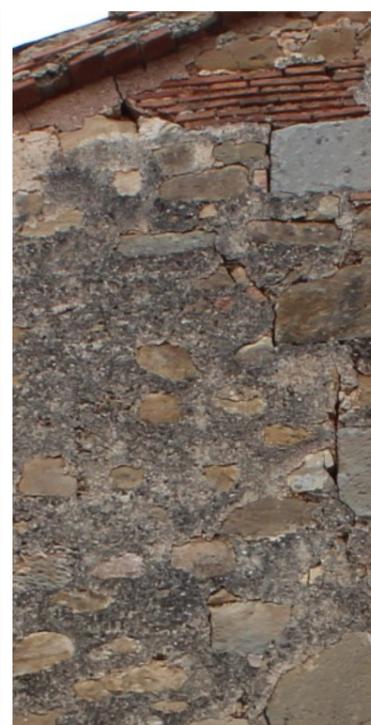
ASIENTO DIFERENCIAL

Grietas verticales y oblicuas en muros exteriores.

Grietas visibles en la esquina nordeste del edificio y en zonas adyacentes de la fachada norte y este.

Grietas formadas por asentamiento o giro del terreno, la iglesia apoya sobre distintos tipos de material. Los diferentes materiales no tienen los mismos coeficientes de compactación y asientan de forma distinta. Un aumento de humedad en el terreno podría provocar que asentara de forma distinta. Otra hipótesis es la de asiento del muro al realizar un vaciado de la cimentación por la creación de refugios para la guerra civil, al vaciar los cimientos la repartición de cargas sobre el terreno varía provocando dicho asiento.

- 1- Comprobar si el asiento se encuentra activo, para ello se monitorizarán las grietas durante un periodo de tiempo, en la foto se puede apreciar como una grieta provocó desprendimiento tiempo atrás y se subsano con material inadecuado.

- 3- Para reparar las grietas, se procederá de la siguiente manera:
 - a. Implantar un sistema de trabajo en altura acorde a la normativa debido a la altura de los trabajos.

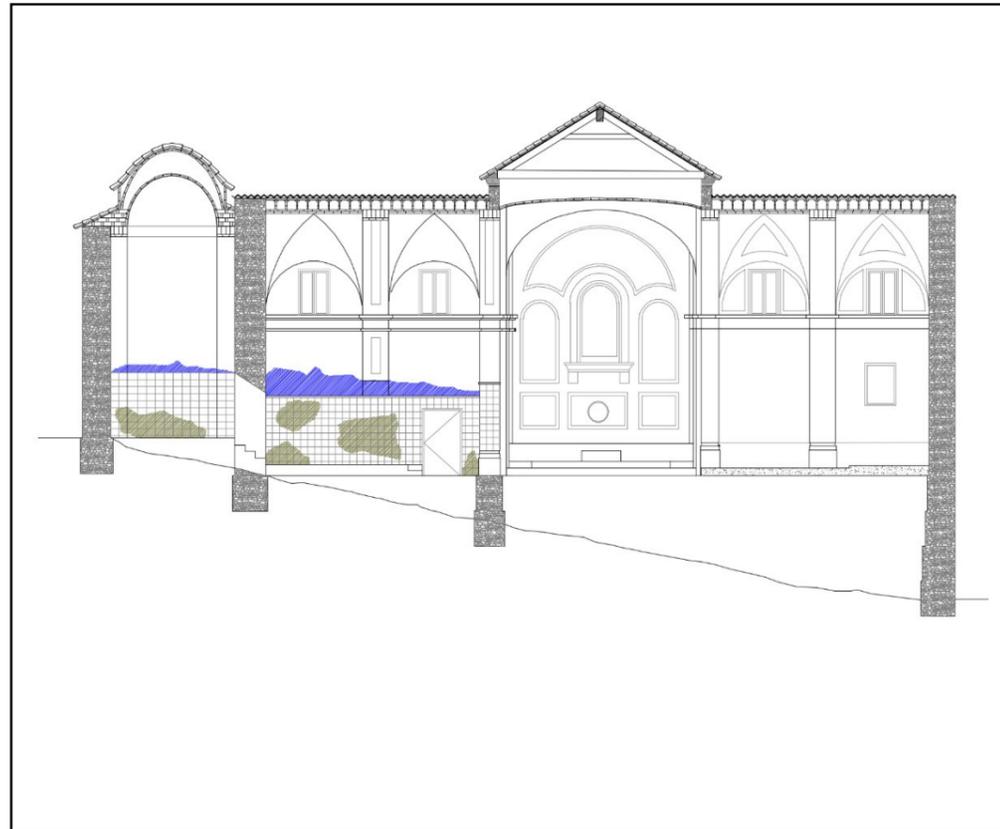
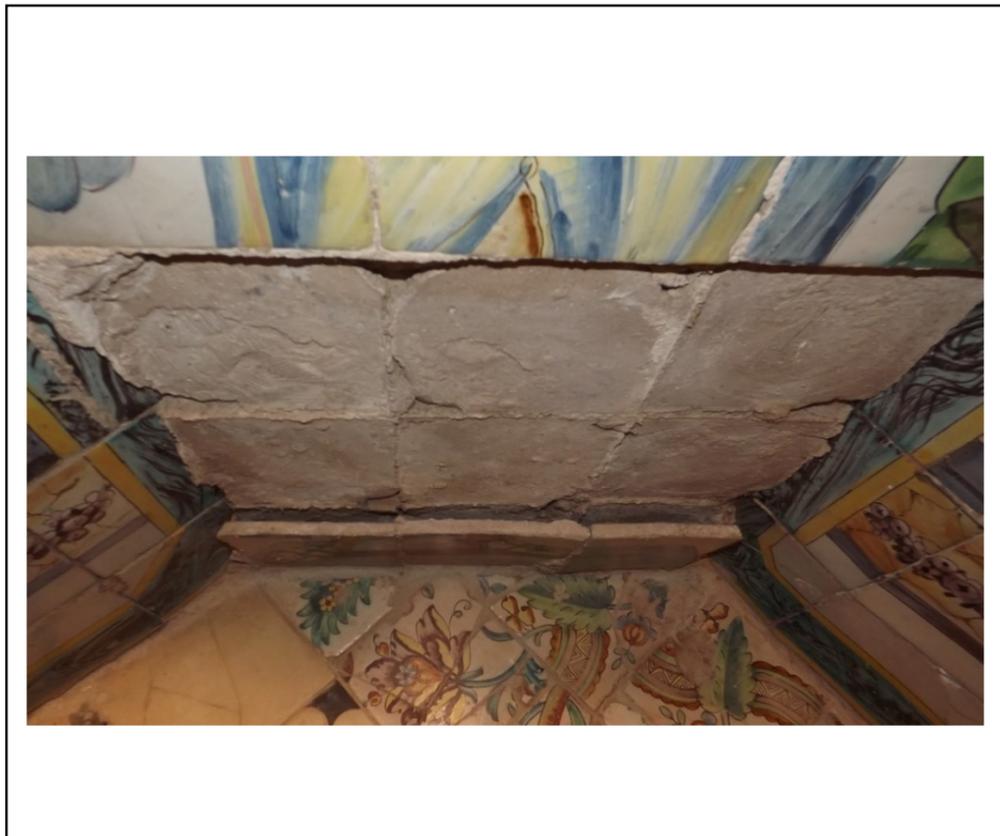
HUMEDAD POR CAPILARIDAD Y FILTRACIÓN LATERAL

La iglesia está resuelta con muros muy porosos, esto facilita la filtración lateral y la ascensión por capilaridad de la humedad, podemos observar eflorescencias, esto se debe a sulfatos arrastrados por el agua o presentes en el mortero de agarre, la aparición de estos sulfatos afecta a la unión mortero-balda levántandola. Otro factor para tener en cuenta es el aumento de volumen del agua alojada en los poros del muro al pasar de su estado líquido a su estado sólido, aumentando su volumen y creando grandes tensiones.

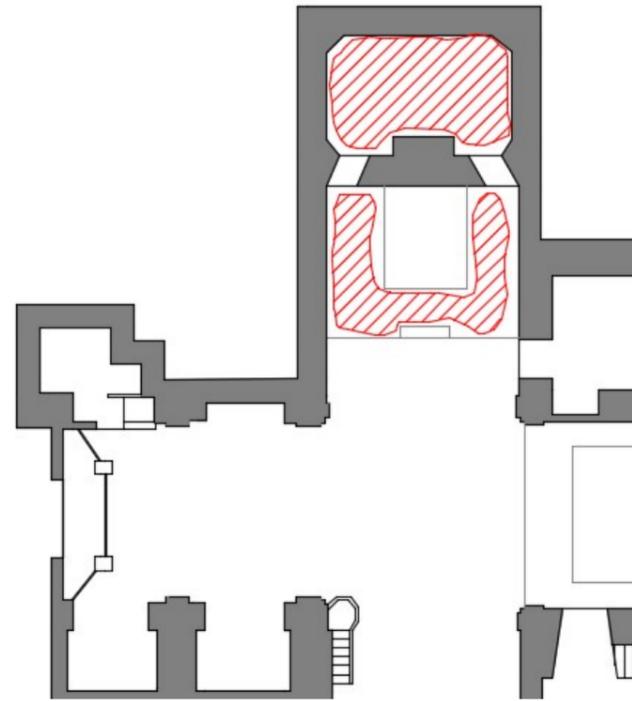
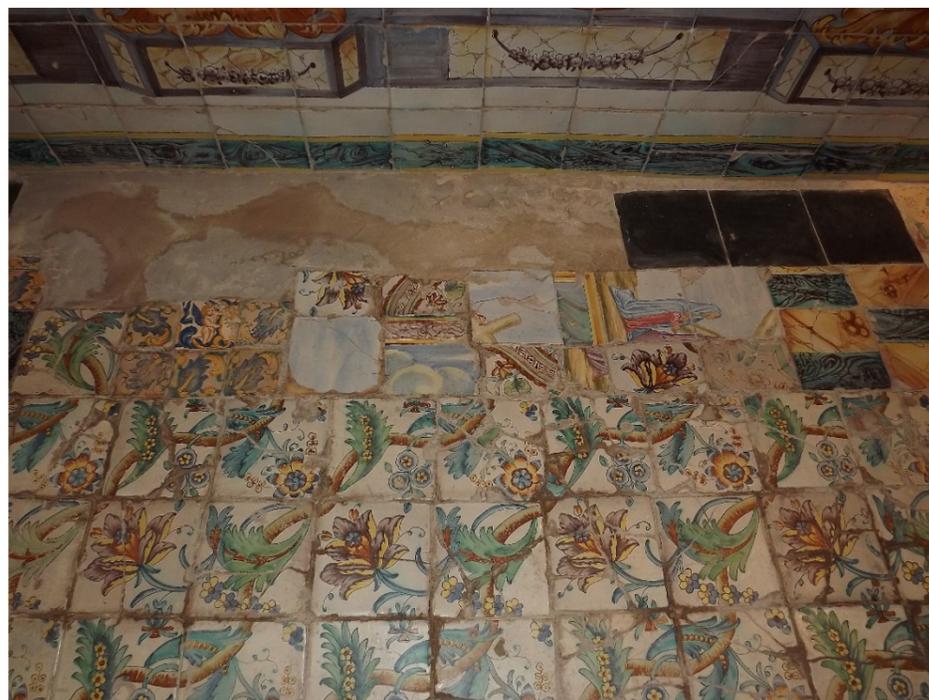
DEFORMACIÓN DEL TERRENO

La ermita apoya en esta zona sobre un terreno de arcillas expansivas, las viviendas colindantes sufren mismos problemas en planta baja. Al estar en la ladera de una montaña el agua transcurre de la cima al valle donde abastece los campos de cultivo. La variación de agua en el terreno provoca grandes cambios en los volúmenes de las arcillas deformando el pavimento. Otra posible causa puede ser la humedad ascensional por capilaridad proveniente del mismo terreno ya que el edificio está en la ladera de la montaña, esta agua acompañada de sulfatos puede provocar el desprendimiento del mortero y la baldosa.

- 1- Habría que retirar los rellenos y sustituirlos por unas gravas y una capa de compresión de HA, además del tratamiento antihumedad de los muros. Cabría analizar la posibilidad de combinar varios métodos de eliminación en los paramentos: cámaras bufas y electroósmosis, etc.
- 2- Creación de un forjado. Para ello se realizará:
 - a. Picado hasta llegar al firme.
 - b. Realización de una solera de hormigón armado.
 - c. Colocación de casetones.
 - d. Realizar ventilación del forjado con tubos de PVC. Aprovechando el retranqueado de pladur para el alicatado para colocar el tubo de PVC entre el muro y el pladur.
 - e. Colocar mallazo sobre casetones y rellenar con hormigón en masa
 - f. Realizar un maestreado de la nueva solera dejándola rugosa para la futura adherencia
- 3- Recolocar y reconstruir las baldosas lo más fielmente posible a las originales.

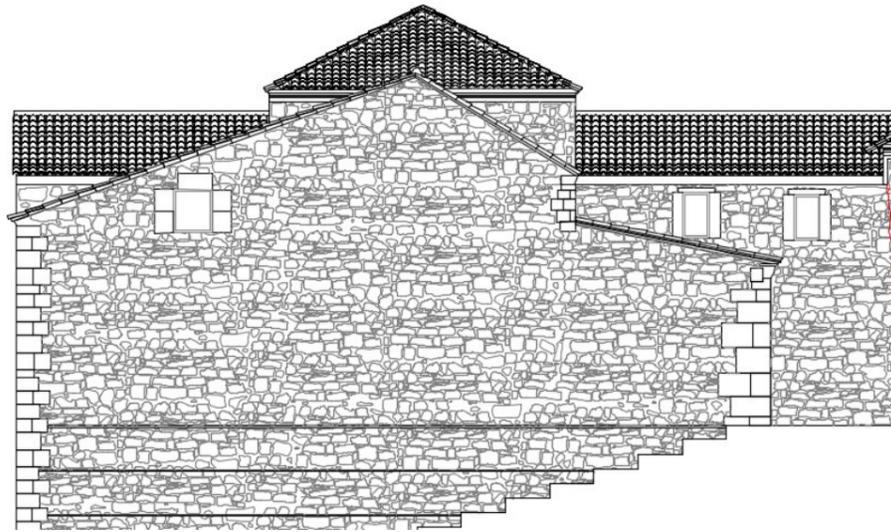
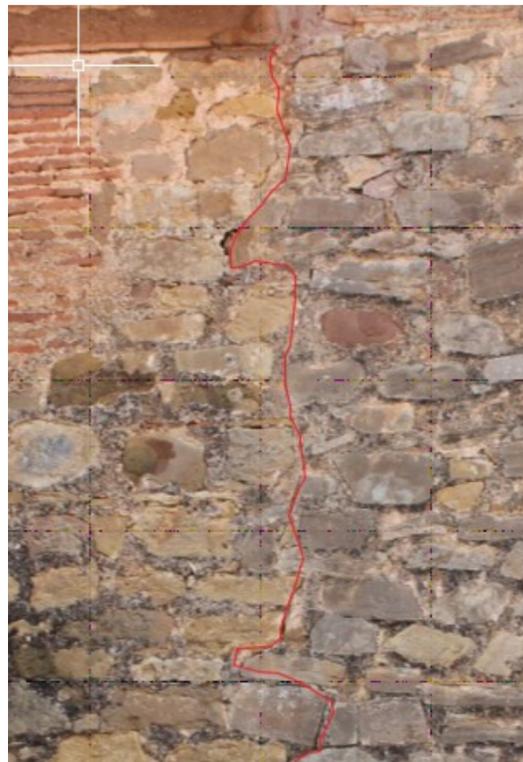
FALTA DE TRABAZÓN ENTRE DOS CUERPOS

La grieta es debida a una falta de trabazón entre los materiales que componen los dos cuerpos, al trabajar de forma independiente y producirse un asiento en el terreno, se mueven por separado provocando una fisuración de los elementos. El camarín es un añadido posterior al resto de la iglesia, al ser construidos en épocas distintas se tendría que haber tenido en cuenta la diferencia de adherencia entre los materiales trabándolos mejor para que trabajen de forma conjunta.
