PROPUESTA DE INTERVENCIÓN en una vivienda en Planta Baja en el Barrio de El Cabanyal en Valencia

AUTOR Miriam González Cordero

El objetivo principal de este TFG consiste en realizar un proyecto de intervención en una vivienda en Planta Baja ubicada en un edificio catalogado en el Barrio de El Cabanyal, Valencia.

Se trata de una vivienda situada en la Calle Vicente Ballester nº 15 en Valencia, que fue construida en el año 1925. El edificio ha sufrido importantes modificaciones desde su fecha de construcción inicial hasta la actualidad. Por ello, realizaremos un estudio concreto pero exhaustivo, tanto del barrio donde se ubica, como de la historia y evolución de la propia vivienda.

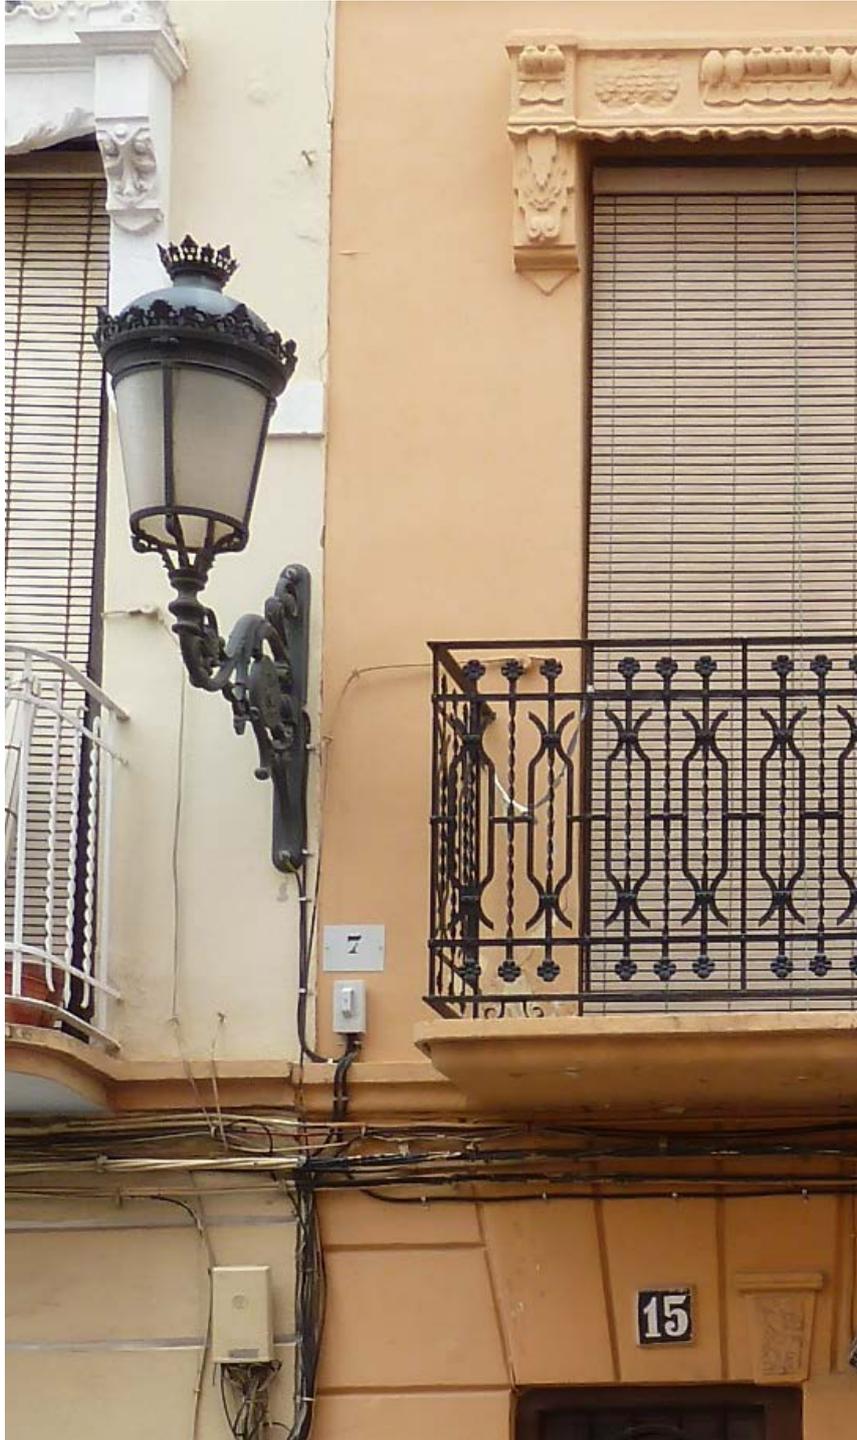
Es muy posible que la entrada de agua desde el exterior se produzca por la junta entre los dos edificios medianeros. Existe una grieta que recorre toda la junta.

Figura 78: Fotografía grieta entre fachadas colindantes. Fuente propia

Por lo que respecta al cableado, éste se ocultará en la nueva fachada. La grieta se raspará, se sellará con un fondo fijador, se utilizará un limpiador de moho y se pintará con pintura antihumedad.

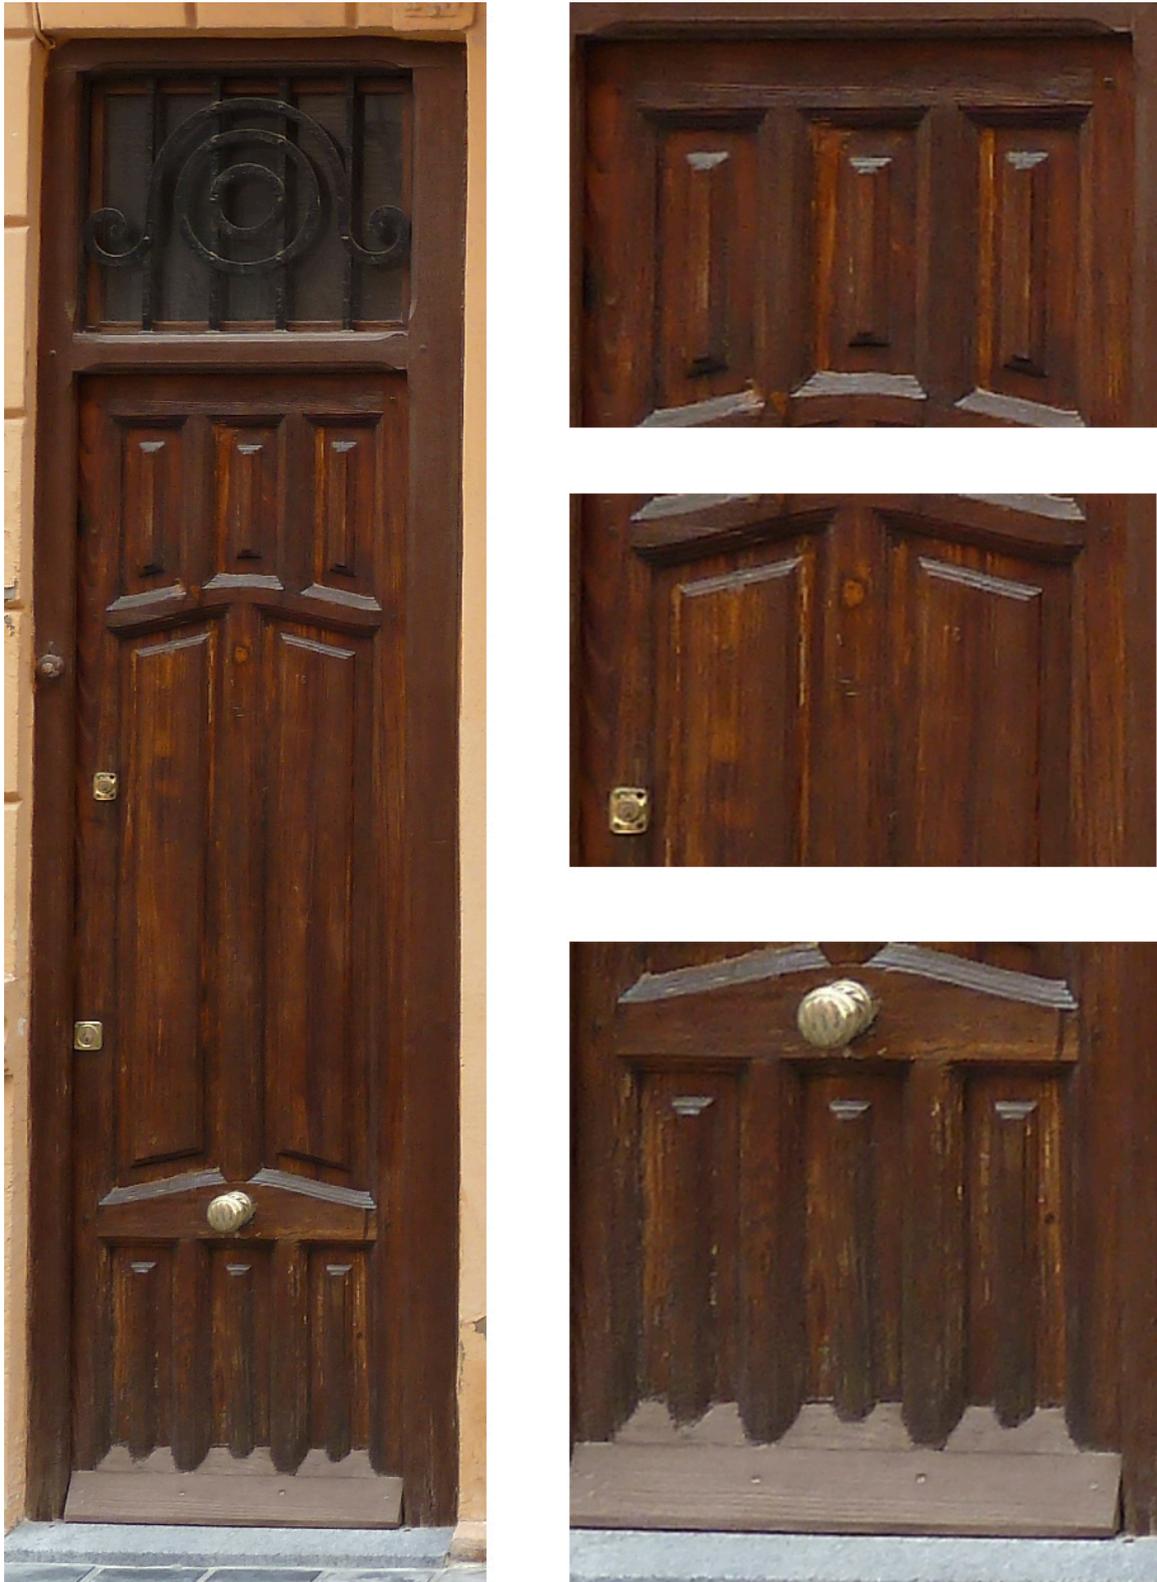
La madera, debido al paso del tiempo y a las agresiones climatológicas pierde el barniz de protección, por lo que, la superficie pierde color y aparecen grietas e incluso pérdida de material.

Figura 85: Fotografía desgaste carpintería fachada principal. Fuente propia

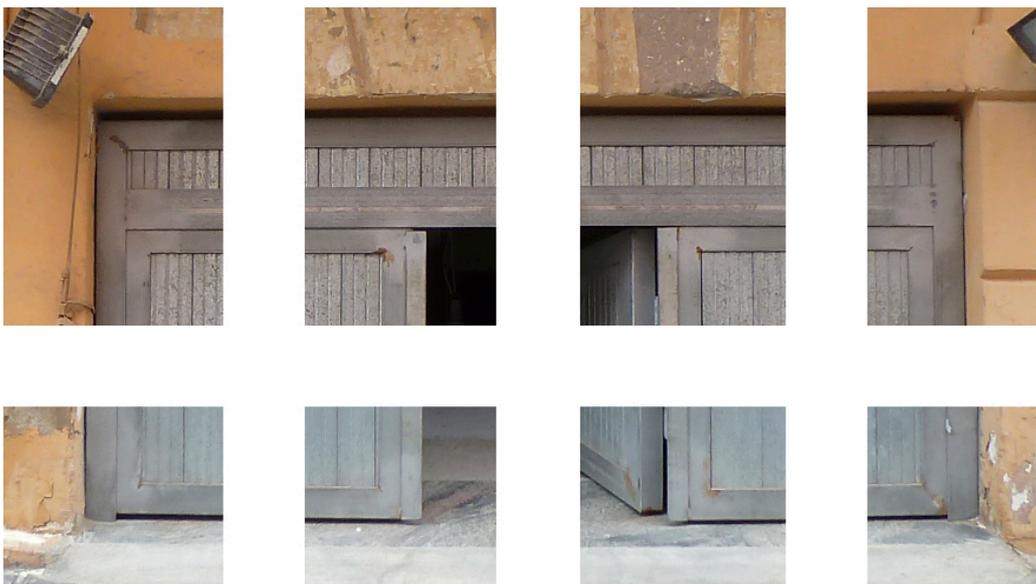
Existen dos causas que han provocado esta lesión: la falta de mantenimiento y la situación del edificio, que se encuentra en un ambiente marino y, por tanto, muy corrosivo para los metales.

Figura 86: Fotografía oxidación carpintería fachada principal. Fuente propia

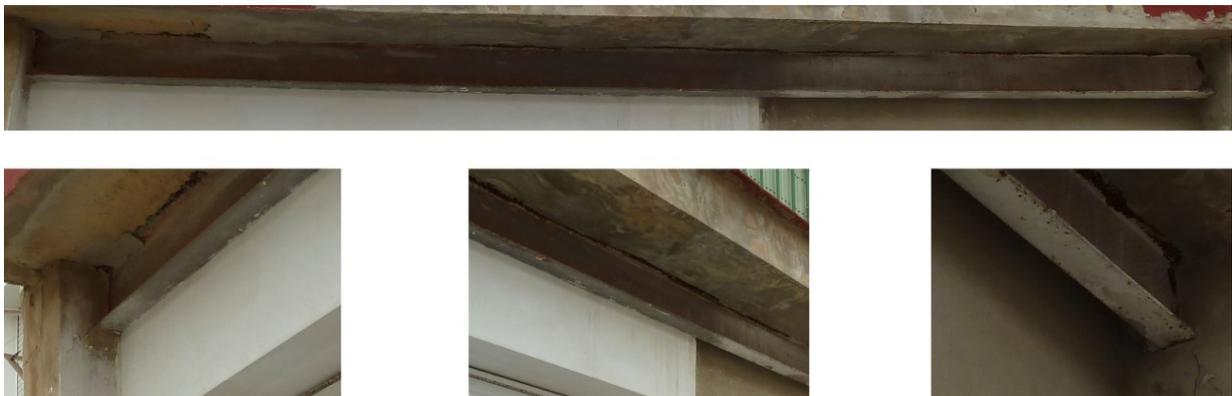
El principio de fallo estructural que presenta la viga es debido al deficiente estado constructivo de las pilastras donde apoya.

Figura 89: Fotografía oxidación y pandeo fachada hacia el patio. Fuente propia

En este caso, debido a que es un principio de fallo estructural, se realizarán los ensayos necesarios en la viga metálica para conocer su estado real y en caso de que no se puedan solventar, se decidirá apearse ese forjado, demoler las pilastras, construirlas de nuevo y sustituir la viga por otra nueva. Obviamente, se pondrá solución a la recogida de aguas de la vivienda superior para que no se repitan las lesiones.

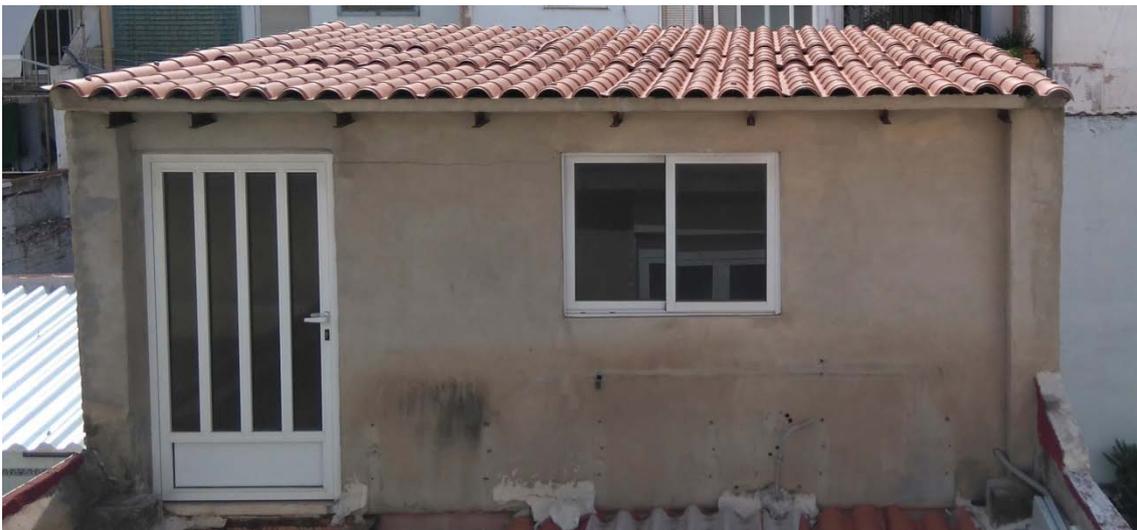
Grieta horizontal en la fachada a la altura de la parte superior de la puerta de Planta Primera del cuerpo anexo.

La apertura de la grieta es mayor en el lado de la puerta y recorre todo el paramento hasta casi llegar a la ventana.

Figura 96: Fotografía grieta en fachada cuerpo anexo. Fuente propia

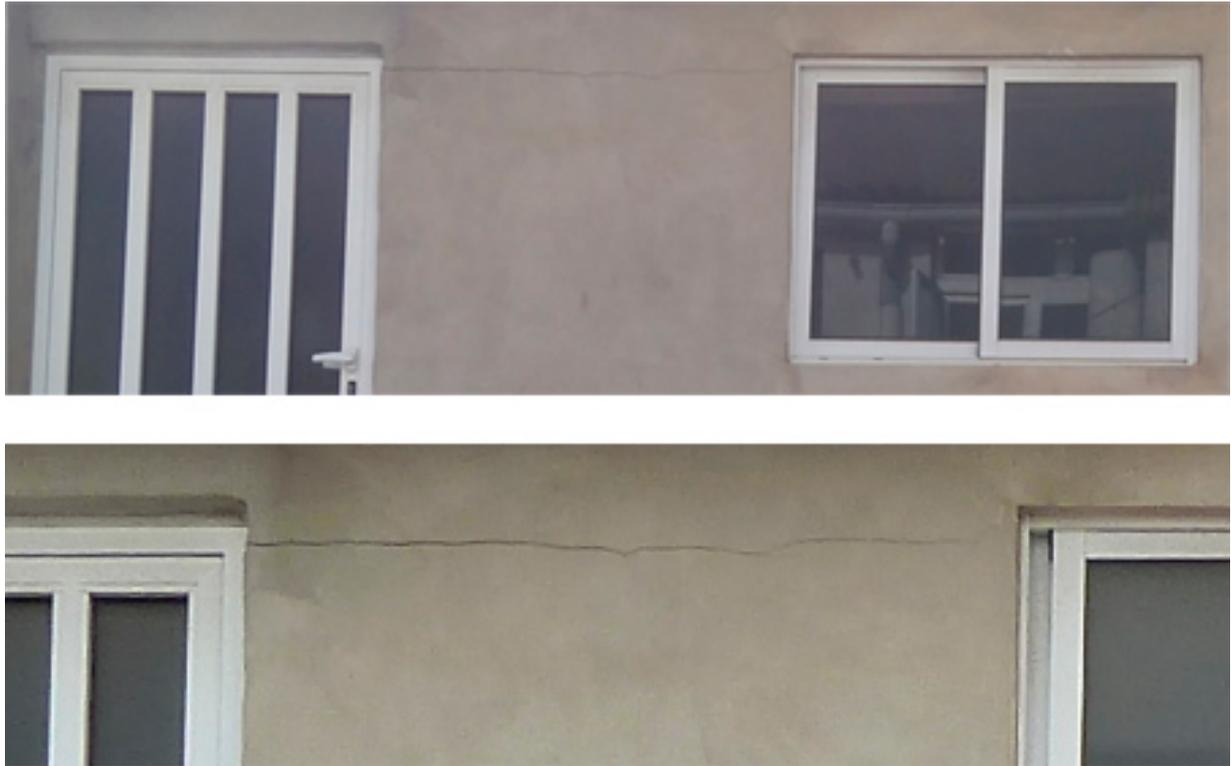
Figura 97: Fotografía detalle de grieta en fachada cuerpo anexo. Fuente propia

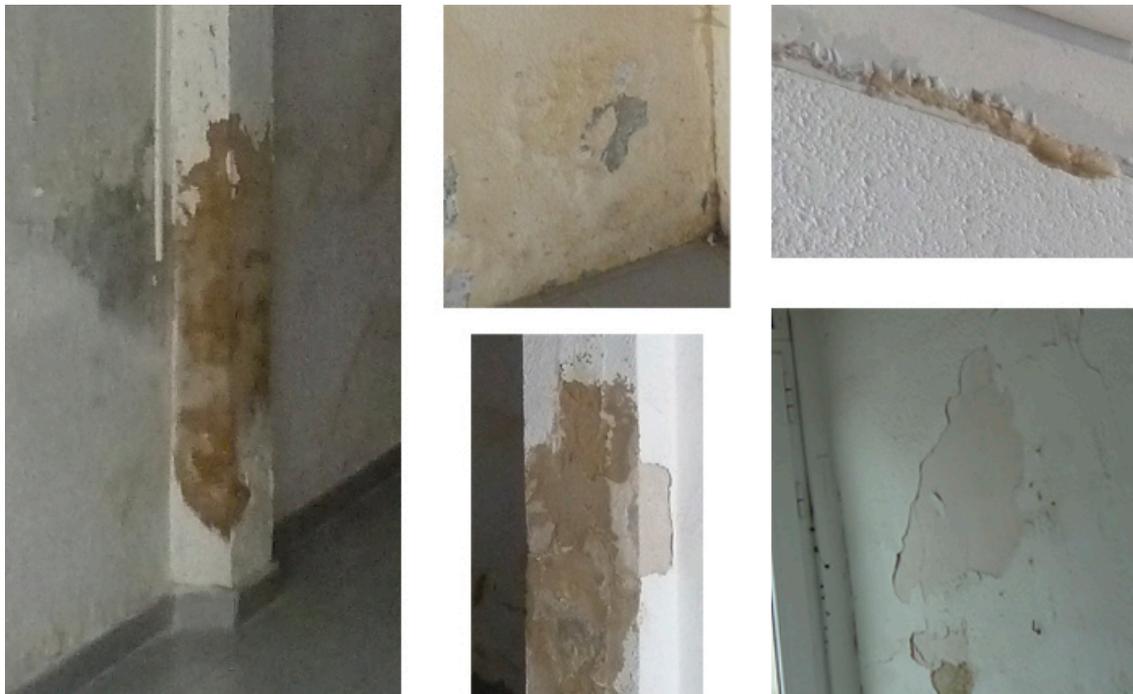
En este caso los numerosos desconchados son causa de un deficiente mantenimiento y de la presencia de humedad debido a la capilaridad del terreno. Dicha humedad provoca que disminuya la adherencia entre el enfoscado con el ladrillo y del enfoscado con la pintura, produciéndose inicialmente un cuarteamiento previo a la caída del material.

Figura 100: Fotografía detalles desconchados en medianeras interiores. Fuente propia

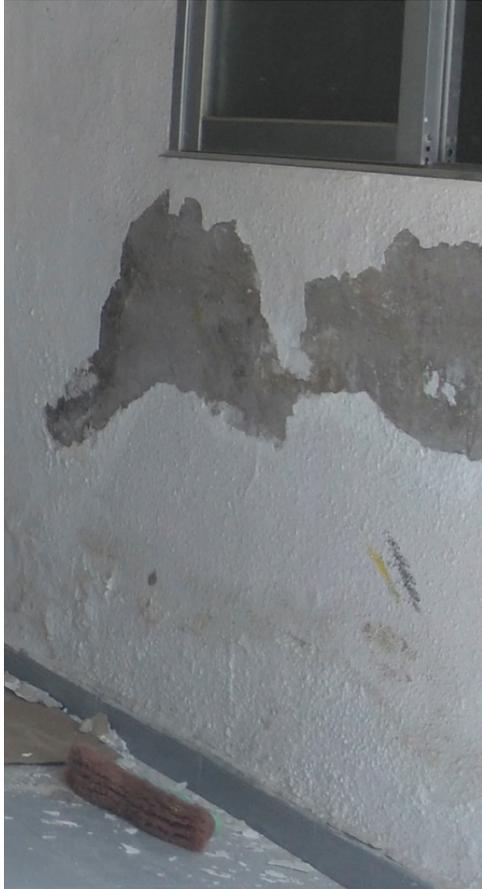
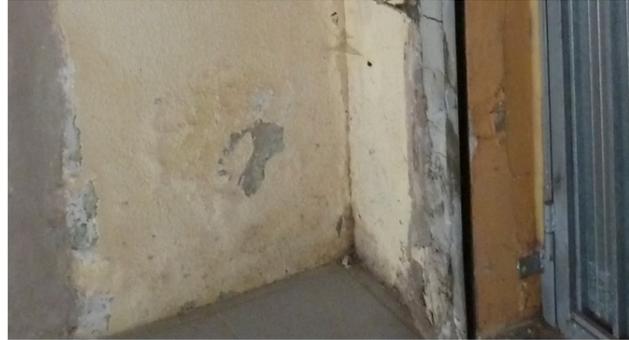
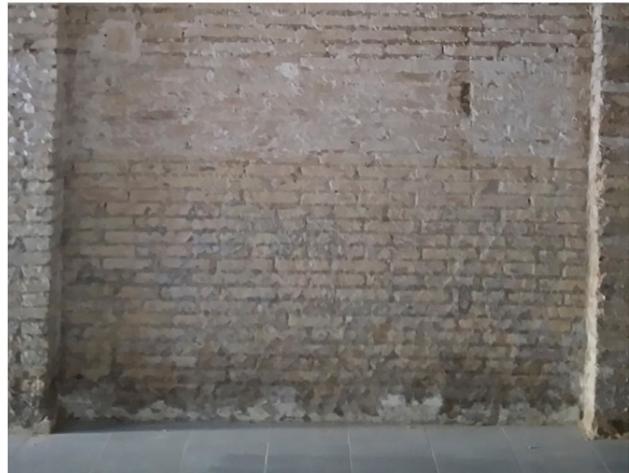
Figura 101: Fotografía detalles humedad por capilaridad en medianeras interiores. Fuente propia

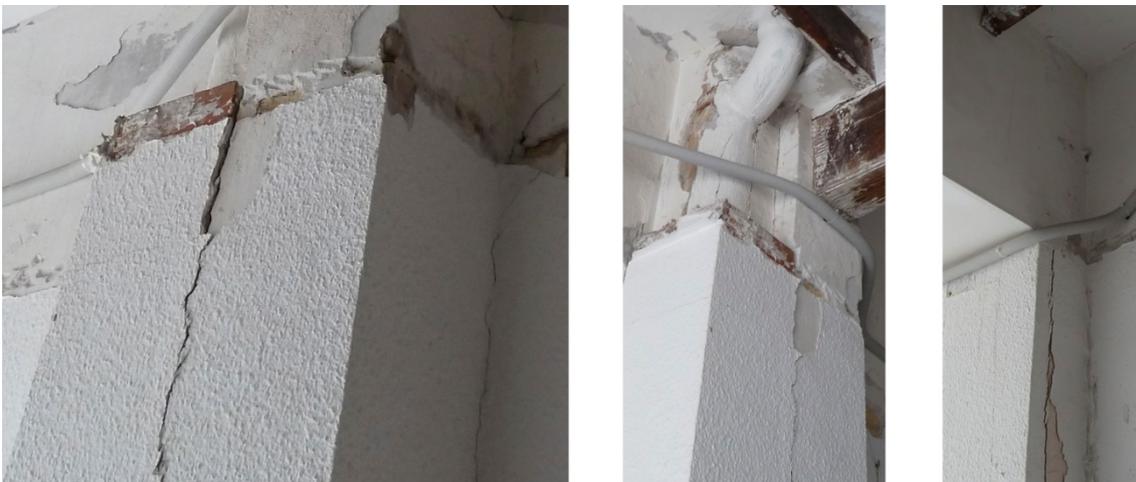
Grietas verticales entre los falseados de bajantes y las piastras de las medianeras.

Figura 102: Fotografía grietas en falseados en medianeras interiores. Fuente propia

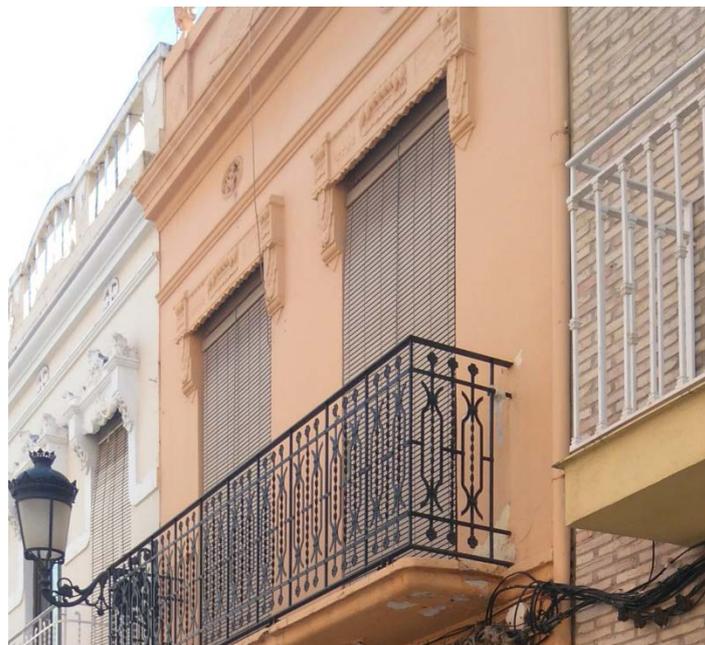
Existen dos causas que provocan esta lesión, la rotura de la bajante de recogida de aguas pluviales de la fachada principal; y la falta de pendientes de los balcones de la vivienda de Planta Primera, lo cual produce que cuando llueve, se acumule agua en el balcón, filtrándose hasta nuestra vivienda.

Figura 103: Fotografía humedad filtración en balcón Primera Planta. Fuente propia

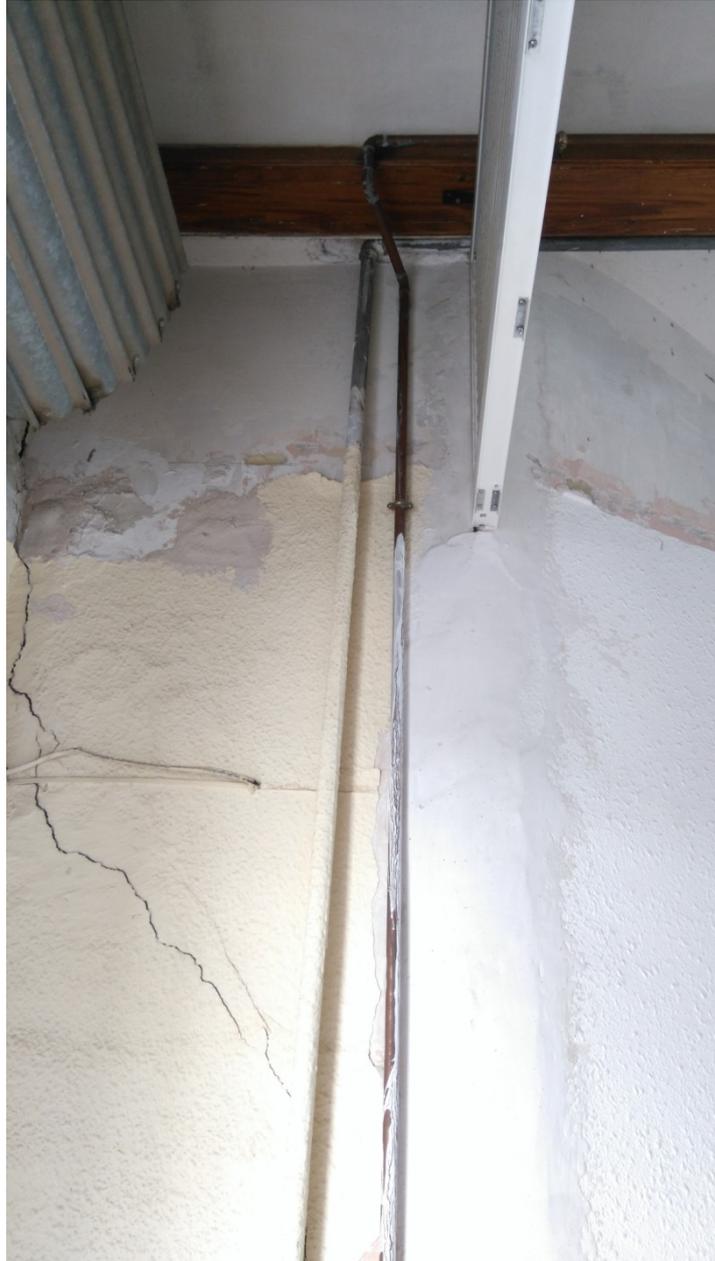
Grieta en el tabique que independiza el acceso a la vivienda de Planta Primera. La grieta arranca en el empotramiento de la persiana de la fachada principal y desciende formando un ángulo de 45 grados.

Figura 105: Fotografía grieta en tabique de escalera. Fuente propia

La grieta se reparará y el tabique se trasdosará con placas de cartón yeso para aumentar su espesor.

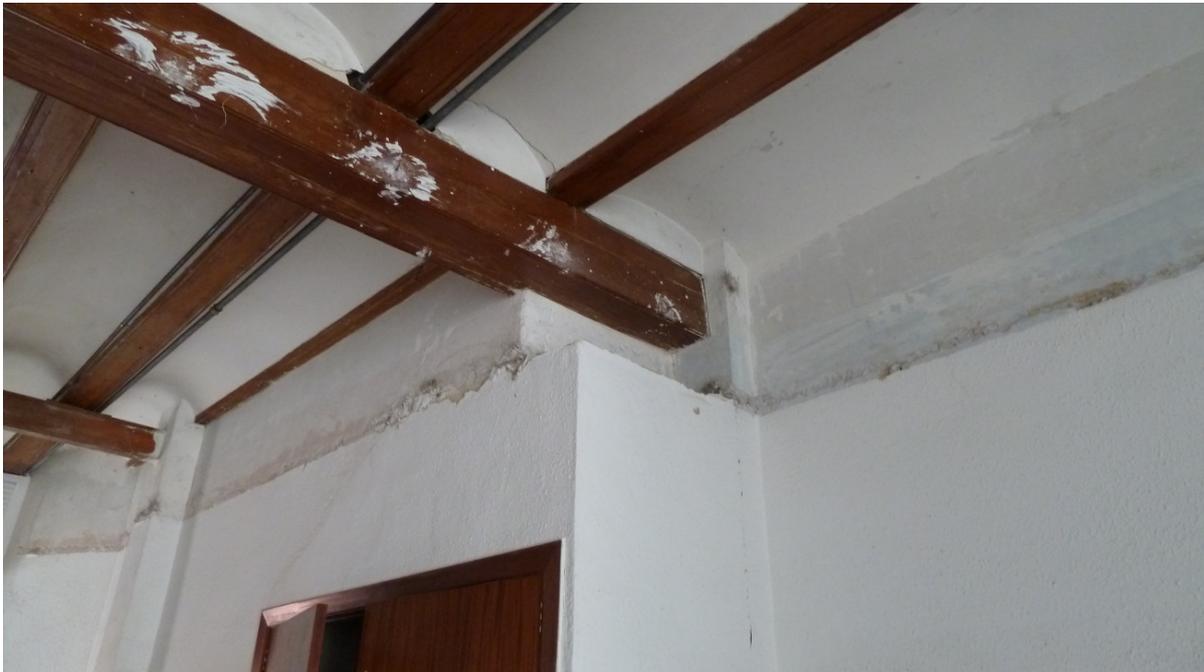
Grietas en el encuentro entre el revoltón de ladrillo y la parte ciega que tapa el hueco entre la viga de madera y dicho revoltón.

Debido a los esfuerzos a los que está sometido el forjado y a que su material estructural principal es la madera (con gran flexibilidad), dicho forjado sufre pequeños movimientos y se producen las grietas en la parte más débil de su unión.

Figura 109: Fotografía grietas en forjado. Fuente propia

Se retirarán los bordes desconchados, si los hubiere, se limpiará la superficie, se masillarán las grietas y se volverá a lucir de yeso.

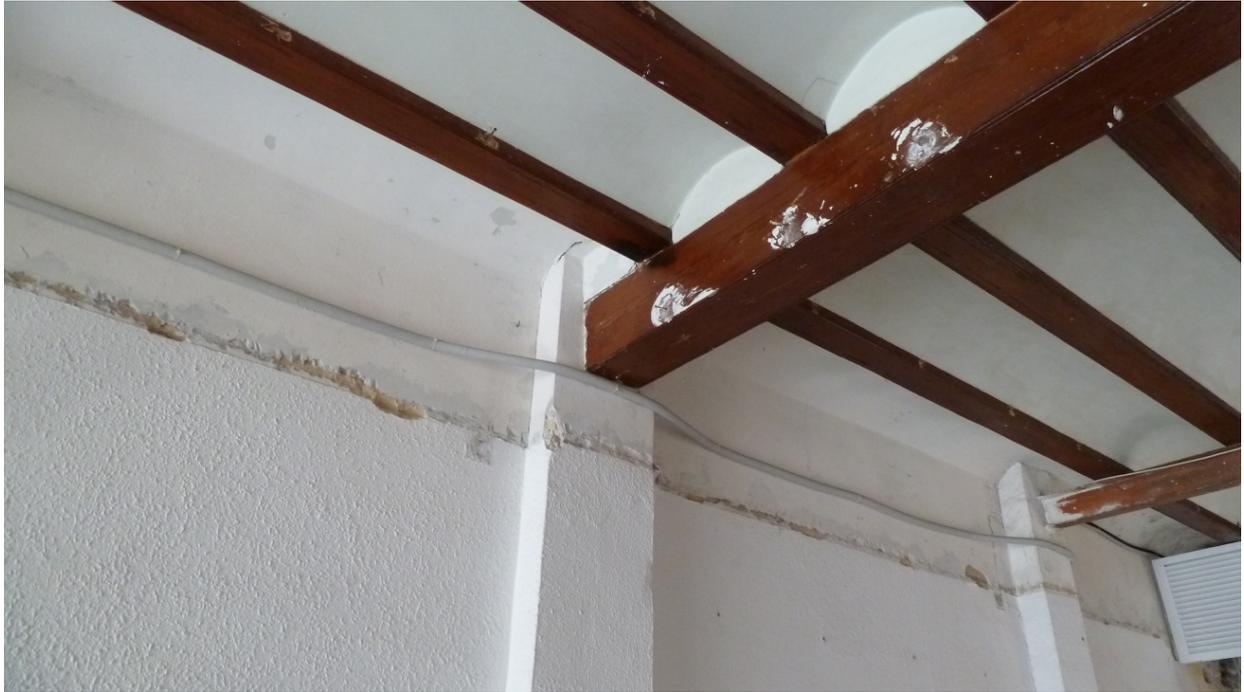
Figura 110: Fotografía grietas en encuentro forjado pilar. Fuente propia

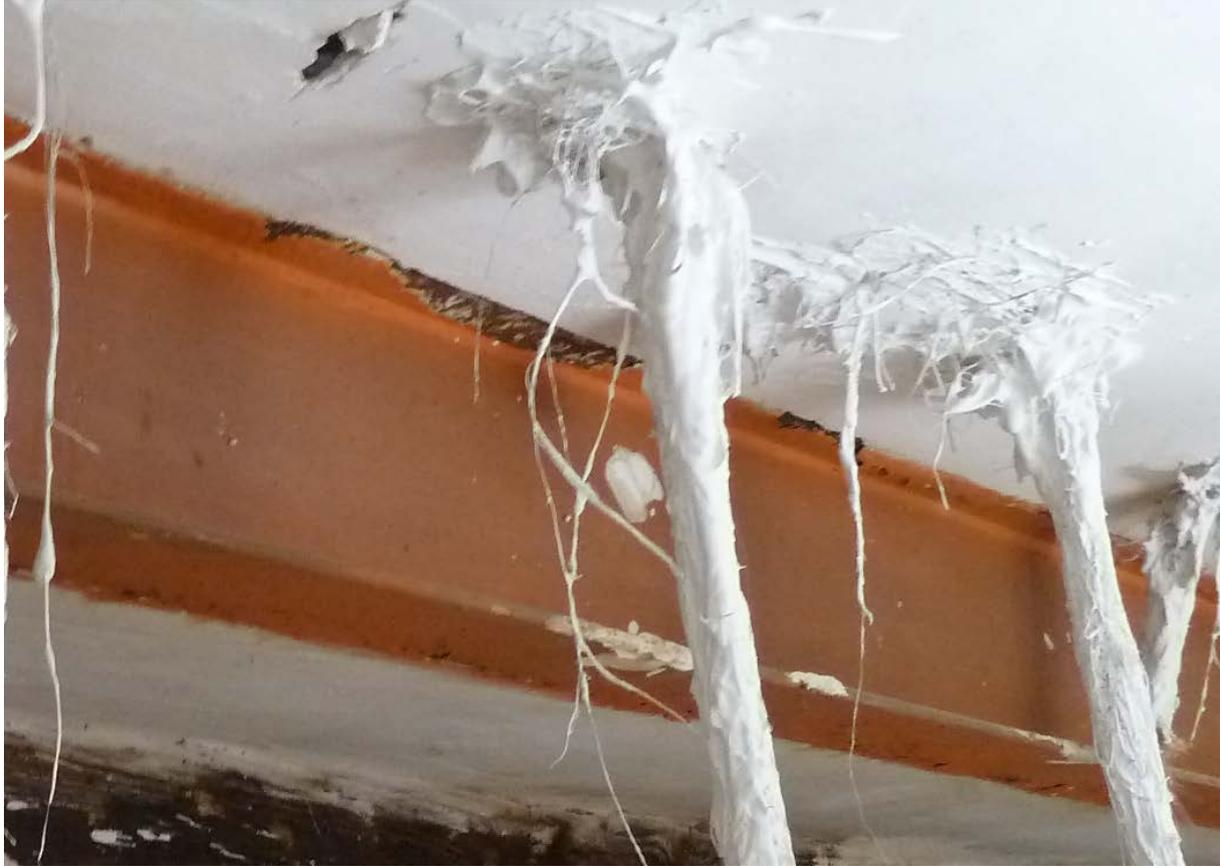
Figura 112: Fotografía oxidación viga metálica. Fuente propia

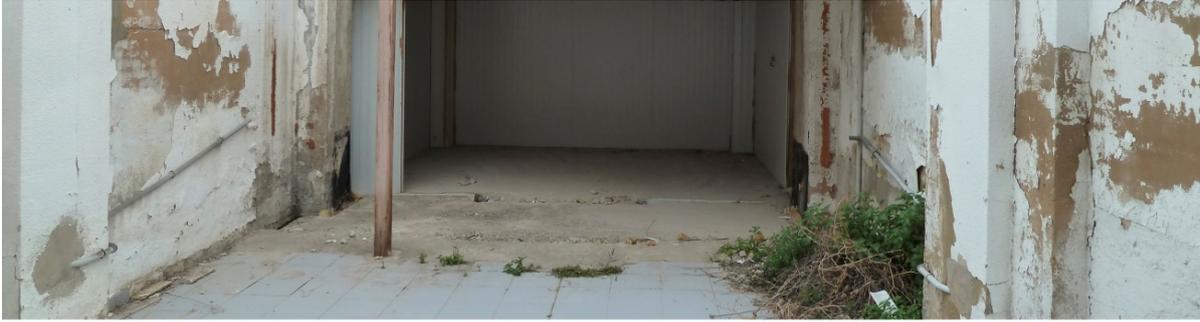
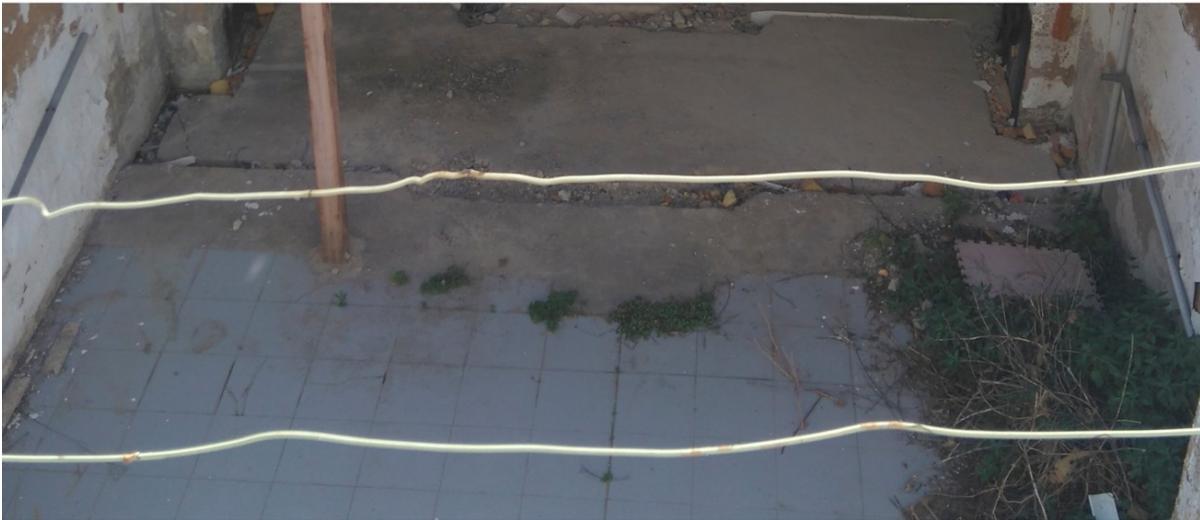
Rotura y falta de piezas del pavimento de gres en el patio.

Existen diversas causas, una de ellas es la falta de mantenimiento, otra es debido al uso de almacén, por lo que el pavimento haya estado sometido a un uso intensivo, lo que ha provocado la rotura de material. Es muy posible que el pavimento haya recibido impactos o cargas puntuales de punzonamiento que hayan superado su capacidad de resistencia, provocando la rotura.

Figura 120: Fotografía de rotura y falta de piezas en suelos. Fuente propia.

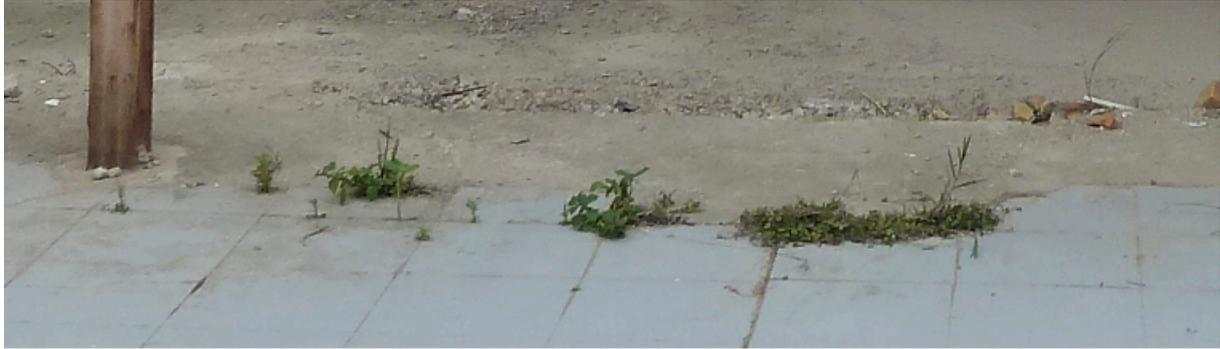
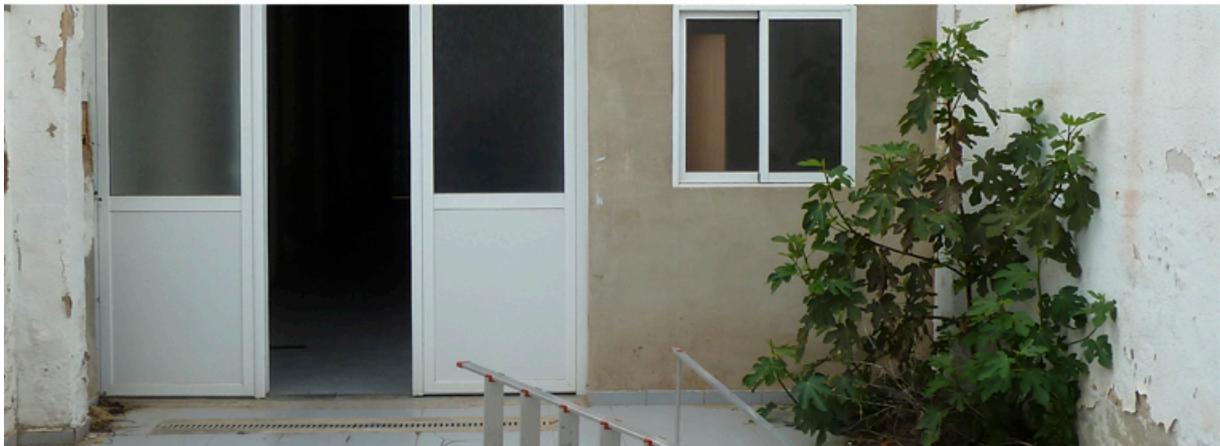
Figura 121: Fotografía presencia de vegetación en suelos. Fuente propia.

El suelo del patio se va a sustituir por un baldosín catalán. Para que esta lesión no se vuelva a producir será necesaria la limpieza de los suelos, para que no se inicie el ciclo humedad-musgo-agua-plantas-grietas.
