Restauración urbana de la plaza de les Caseres y murallas de su entorno en Peñíscola

Pepa Balaguer Dezcallar*

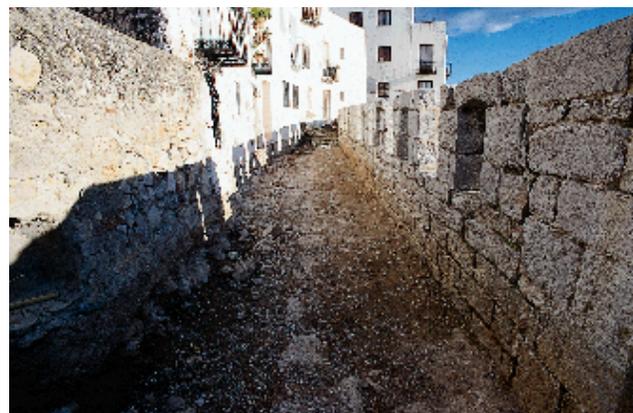
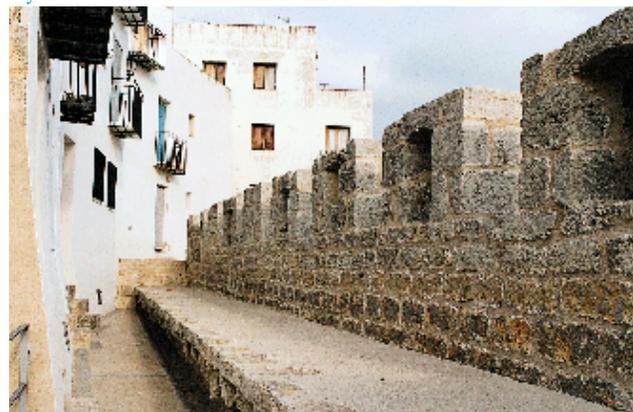
4 y 5

4 y 5. Muralla de la Fuente.. Vistas comparativas de un tramo del adarve. La superior de la primera fase de la obra, cuando se localizó el paso de ronda una vez rebajado 40 cm. el pavimento y la inferior del estado final

La actuación se ha centrado en la restauración del adarve dejando al descubierto un fragmento del paso de ronda original de la muralla que se encontraba enterrado a 1,40 m. de profundidad bajo recrecidos y pavimentos de este siglo.

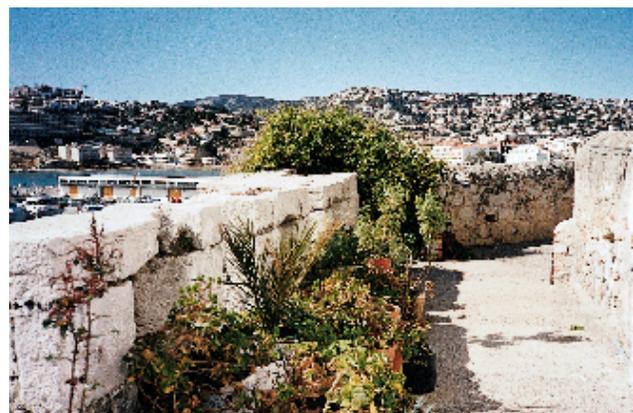
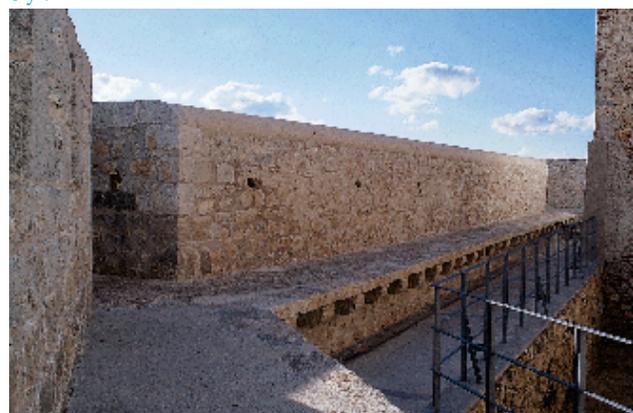
6 y 7

6 y 7. Muralla de la Fuente. Vistas comparativas del paso de ronda antes y después de la intervención. En este tramo el pavimento original se encontró en muy buen estado de conservación

El tramo descubierto mide 35 ml. de longitud y discurre entre el primer torreón (junto al Portal de Sant Pere) y el tercero más próximo a la batería de Santa Ana. Tiene doble nivel y consta de una pasarela volada de hormigón de cal rematado por losas de piedra, apoyada sobre ménsulas de sillería acabadas en cuarto de cilindro. Se distinguen dos tramos del andador o pasarela, el más próximo a la Batería de Santa Ana es de ejecución más cuidada, apreciándose fundamentalmente en la labra de las ménsulas y el acabado del pavimento original de hormigón de cal. En esta zona se han mantenido todos los elementos originales en perfecto estado y tan solo se ha procedido a la limpieza de los mismos.

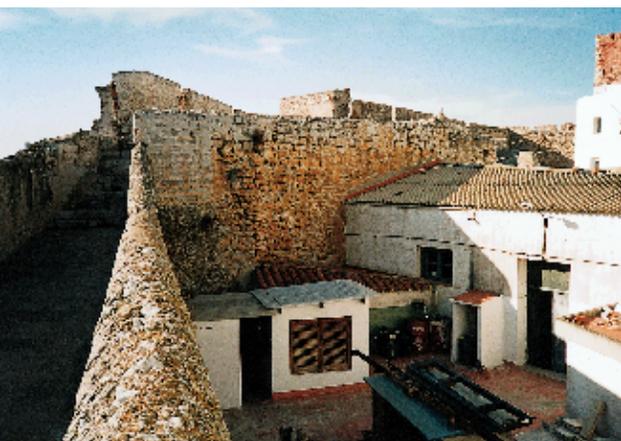
8

8. Muralla de la Fuente. Vista del paso de ronda, patio del manantial y edificio industrial de captación de agua antes de las intervenciones, 1996

La forma y proporción del adarve se hallaba totalmente alterada antes de la actuación, pues sobre el mismo se habían ido realizando sucesivos rellenos de hormigón. Además, el uso del paso de ronda como jardín particular había provocado el crecimiento de plantas y hierbas en los paramentos interiores de la muralla que afectaban a los materiales pétreos.

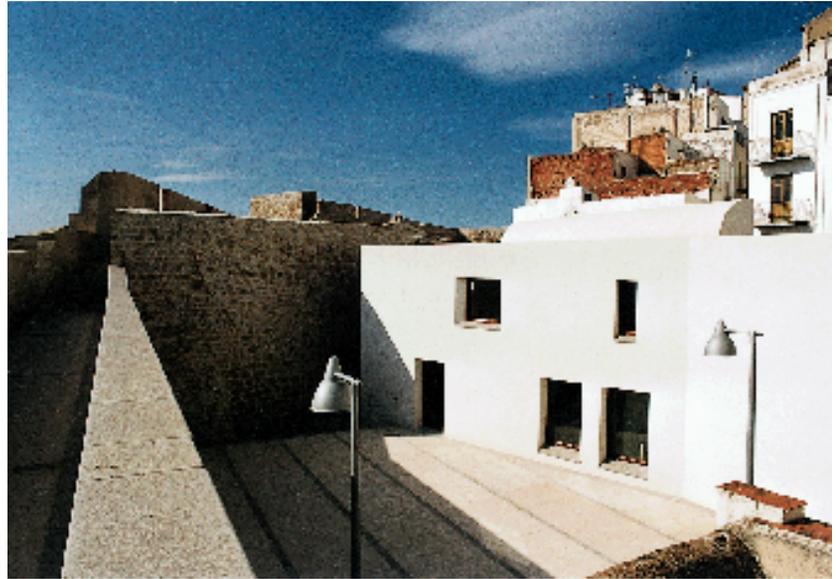
9

9. Muralla de la Fuente. Paso de ronda y murallas después de las obras con el edificio y patio del manantial restaurados para su uso como Museo, 1999

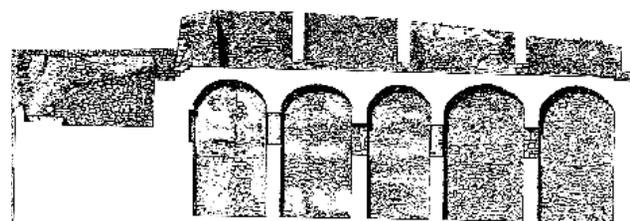
10

10. Sección de las bóvedas del Baluarte de Santa María. Estado anterior a la intervención

El interior de las bóvedas se utilizaba como dependencias militares con un forjado de madera en el nivel intermedio. Estos espacios estaban cerrados hasta que, en los años setenta, se abrieron las arcadas a la plaza. Los restos de los huecos de paso que quedaban nos han servido para determinar la altura del nivel intermedio y los materiales a utilizar en su restauración.

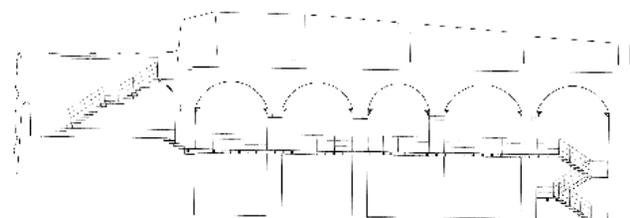
11

11. Sección de las bóvedas del Baluarte de Santa María. Proyecto

La actuación ha consistido en la limpieza y adecuación de las bóvedas y la colocación de una pasarela de madera en el nivel intermedio y escalera para recuperar su conexión original con el nivel superior de las baterías.

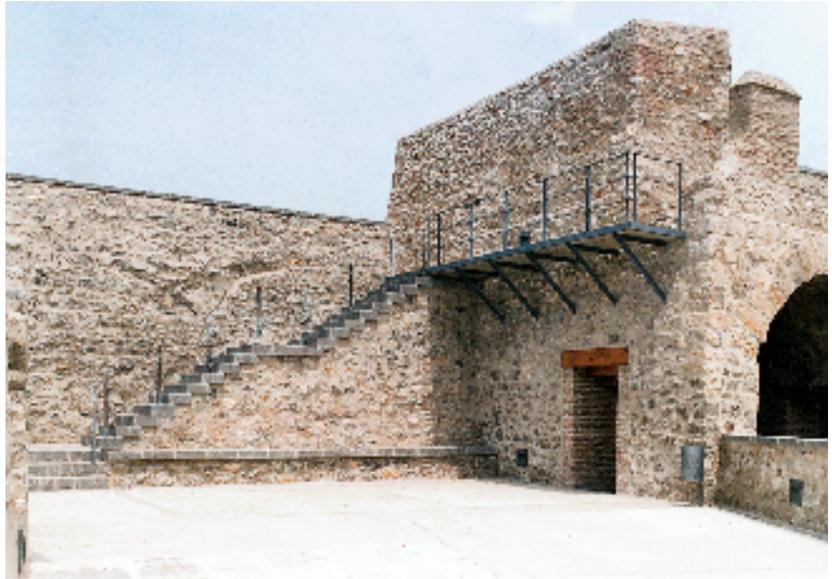
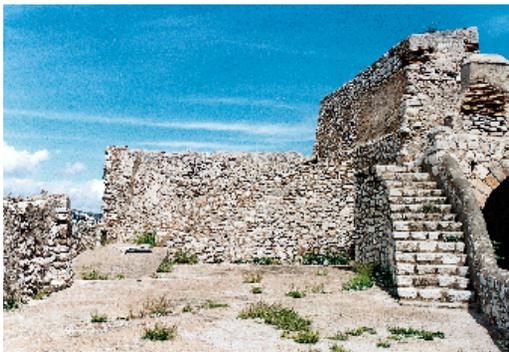
14 y 15. Batería de Santa Ana. Vistas comparativas antes y después de la intervención

El pavimento y los remates superiores se encontraban muy degradados, detectándose también un importante recrecimiento sobre los pavimentos originales.

Además, se ha realizado la consolidación y refuerzo de los remates y troneras de la muralla, la reestructuración de pretilos, pavimentos, escaleras y la renovación del sistema de evacuación de agua e iluminación.

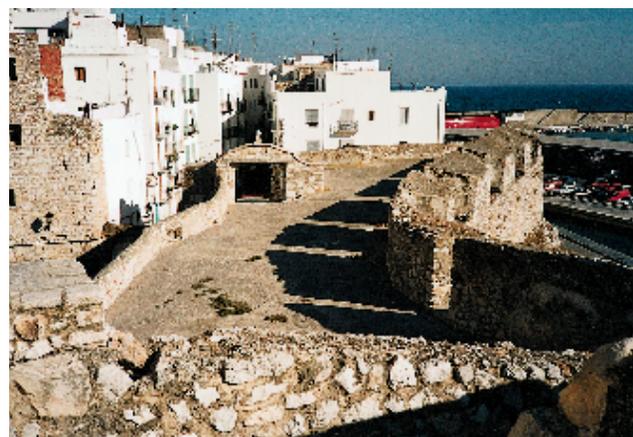
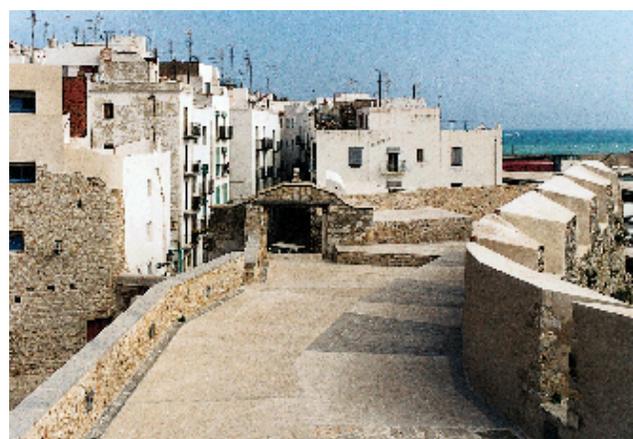
17 y 18. Batería de Santa Ana. Vistas generales comparativas antes y después de la intervención

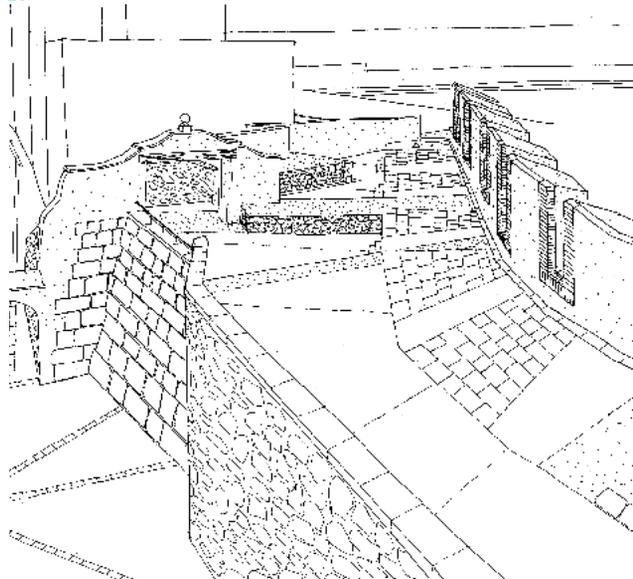
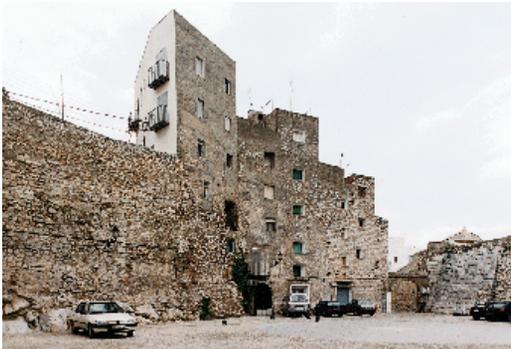
21 y 22. Plaza de les Caseres. Vistas comparativas de las viviendas adosadas a la muralla medieval antes y después de la restauración. En la fotografía inferior también se ve el mobiliario urbano e iluminación instalado en la plaza

Sobre las fachadas de las viviendas se ha ejecutado un revoco de calidad, pues se hallaban sin acabar y en muy mal estado. Se han sustituido o restaurado las carpinterías de todos los huecos y se ha dado a todo el conjunto de casas un tratamiento unitario de color y materiales, diferenciando fachadas, jambas, carpinterías y persianas, tomando como referencia la vivienda popular de Peñíscola. Se han eliminado cableados e instalaciones y sustituido las farolas. Con todo ello se ha pretendido resaltar los fragmentos de muralla originales diferenciándolos de las fases posteriores y reducir el impacto visual que producían las sobreelevaciones.
