ESTUDIO DEL TERRITORIO Y PATRIMONIO SITUADO A LO LARGO DEL VALLE DEL RÍO
BOHILGUES ENTRE LOS MUNICIPIOS DE ADEMUZ Y VALLANCA

M^a TERESA NARVÁEZ MARÍN

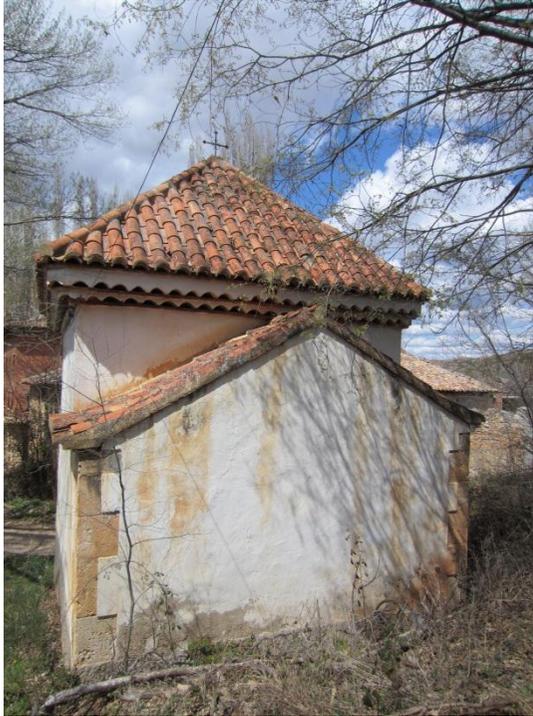
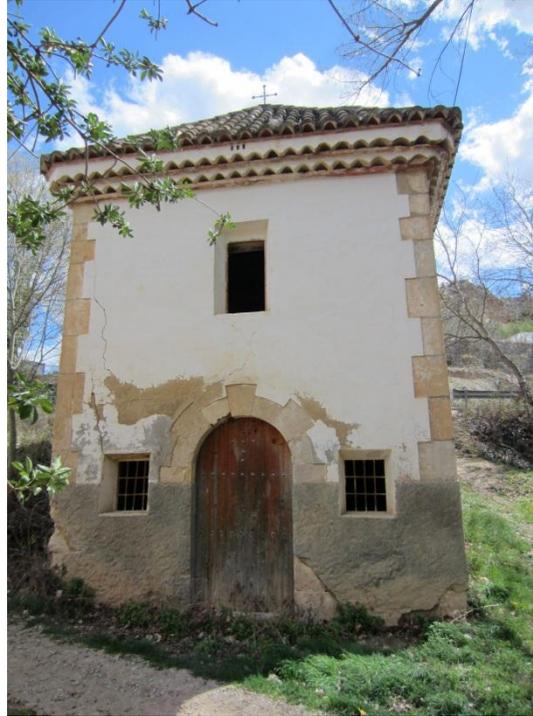
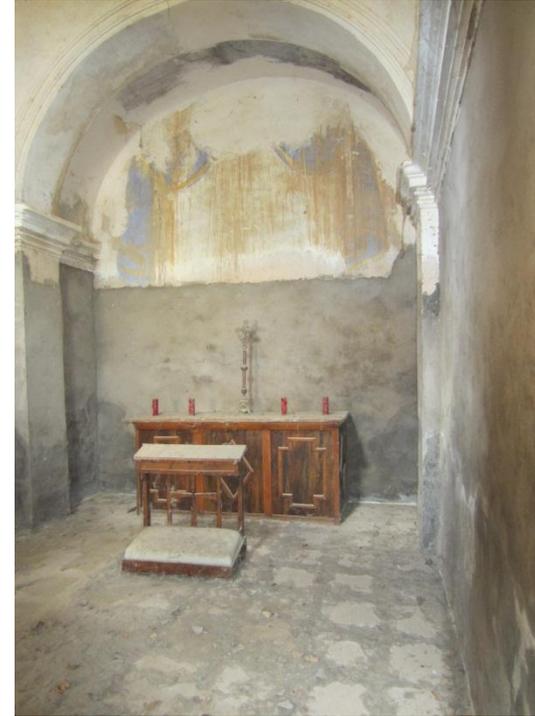
E.1 ERMITA DE NUESTRA SEÑORA DEL ROSEL

La capilla está abandonada, sin culto y en un proceso continuo de deterioro.

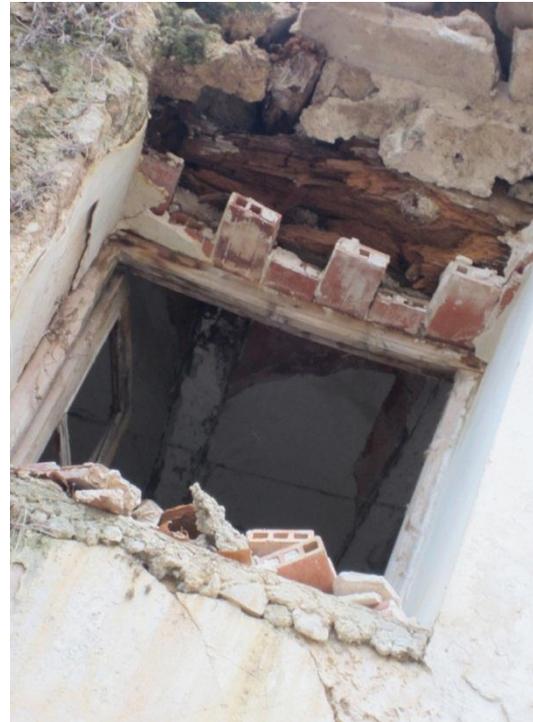
La principal causa del deterioro es el abandono y la falta de mantenimiento que han sufrido estos tipos de edificios en los últimos años.

Ventana por donde se observa el forjado

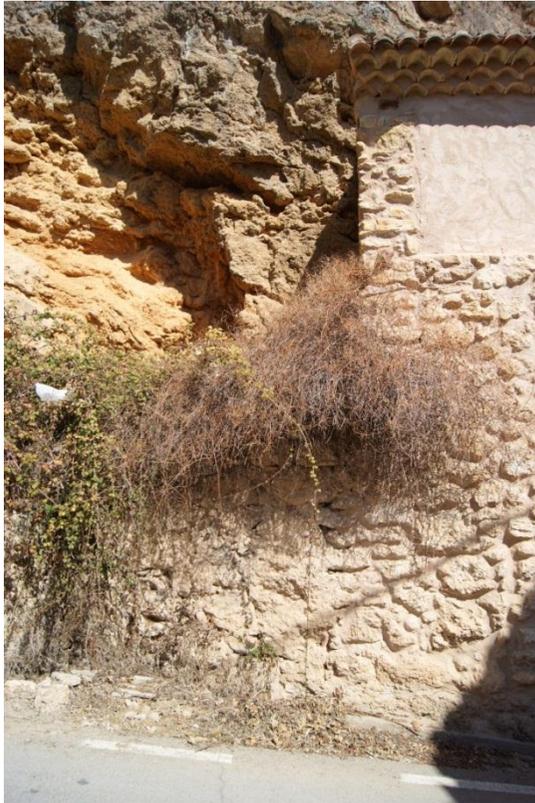
La causa principal del deterioro es un abandono del edificio, además se encuentra en venta y sus dueños no han realizado ningún tipo de mantenimiento.

Cerro sobre el que apoya la estructura del molino

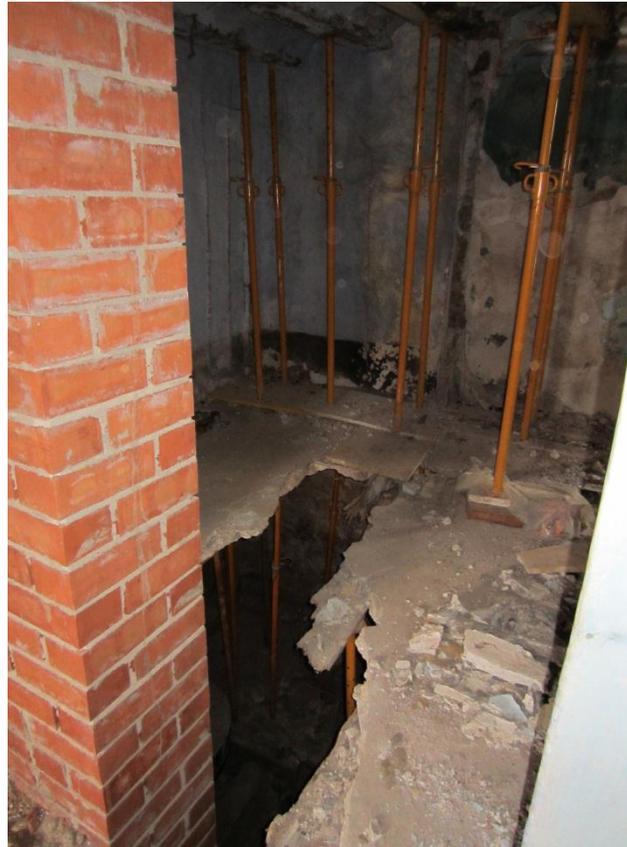
Forjado en lamentable estado
