## **ANEXO VIII**

### **ESTADO ACTUAL. REPORTAJE FOTOGRÁFICO**

RECUPERACIÓN AMBIENTAL DEL RÍO TURIA A TRAVÉS DEL NUEVO CAUCE  
DISEÑO MORFODINÁMICO DE UN NUEVO CURSO FLUVIAL NATURALIZADO  
ANEXO VIII – ESTADO ACTUAL. REPORTAJE FOTOGRÁFICO

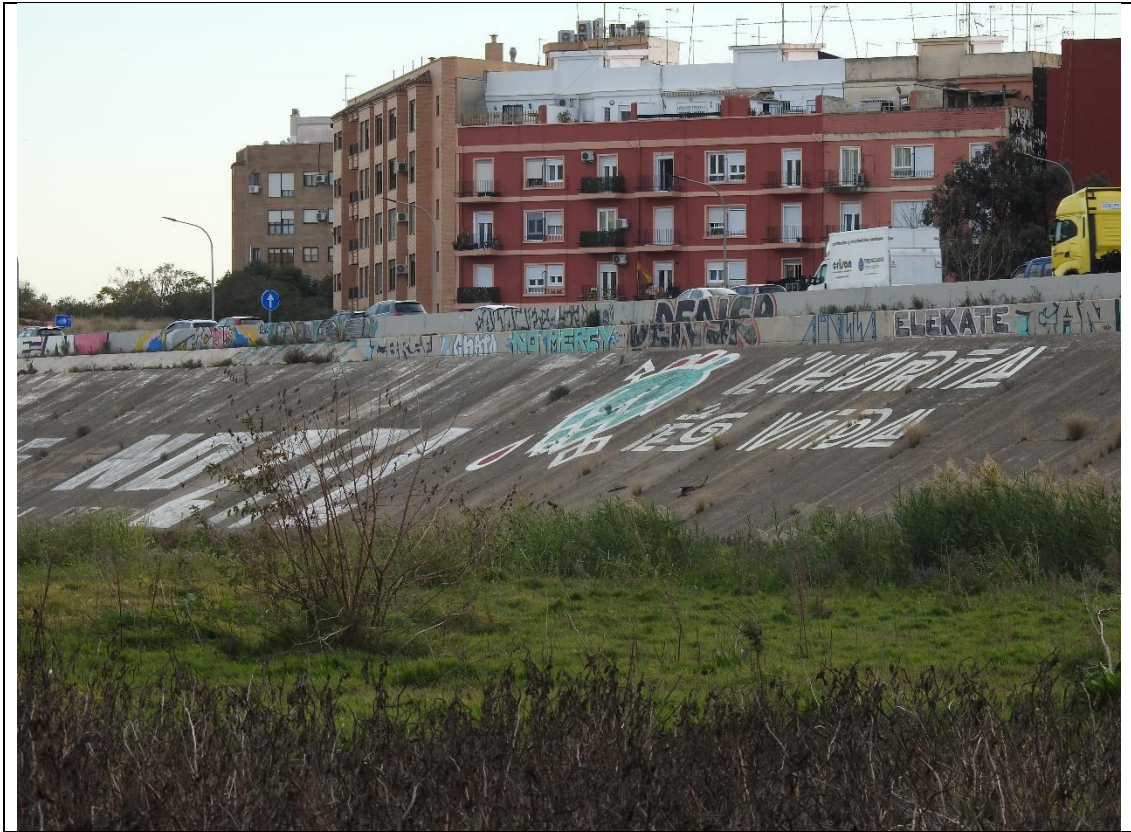
Tramo I. Lecho y margen izquierda.

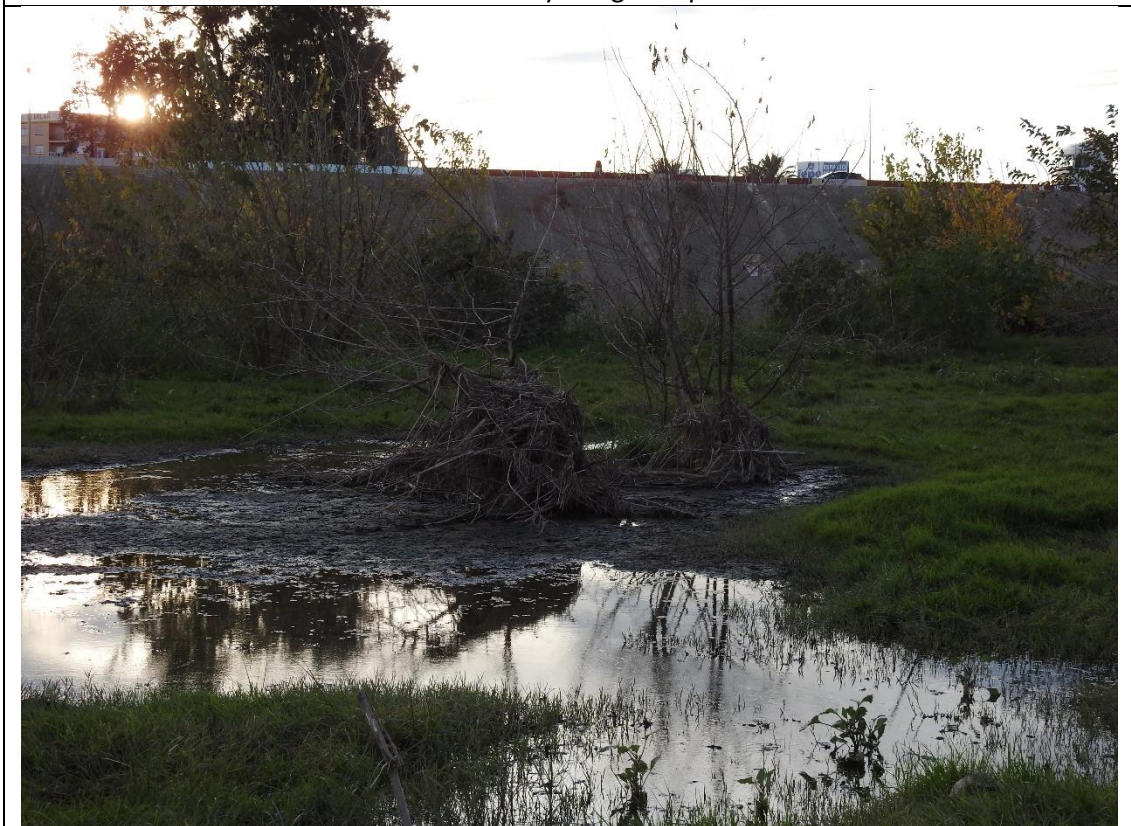
Tramo I. Vegetación arbustiva.

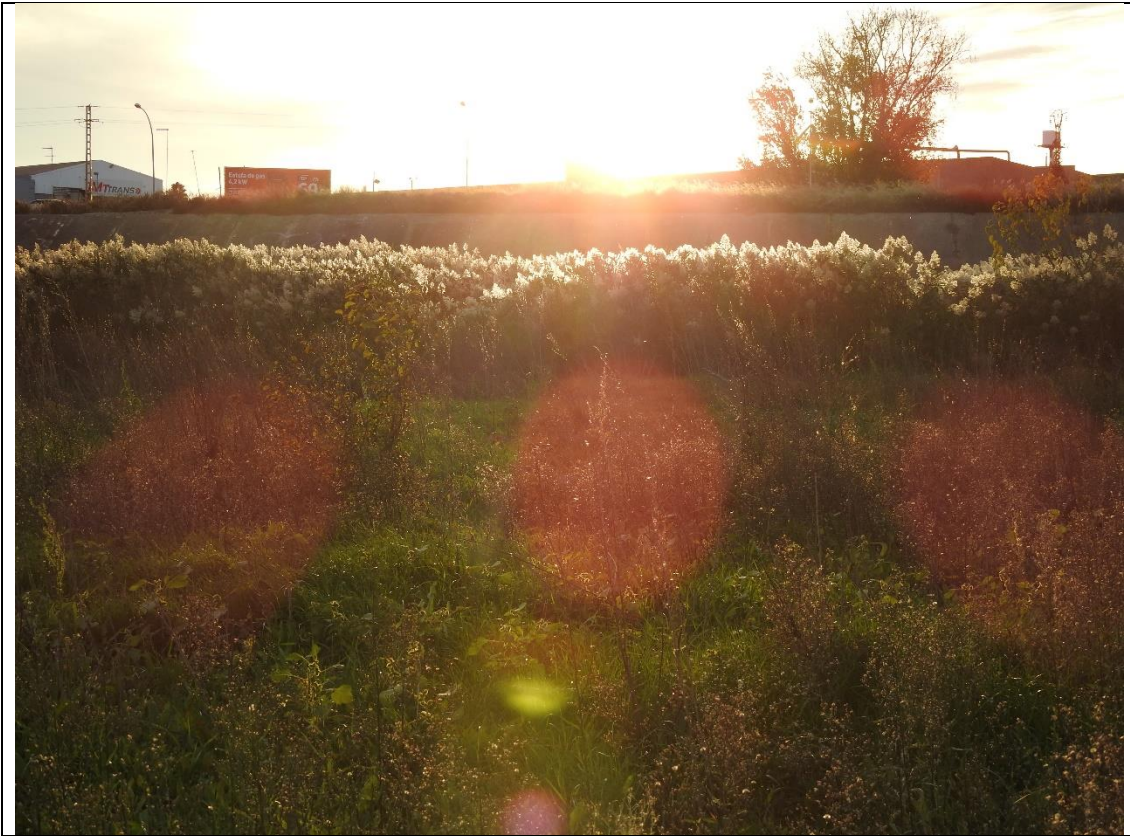
Tramo I. Vegetación de referencia (*Phragmites australis*)

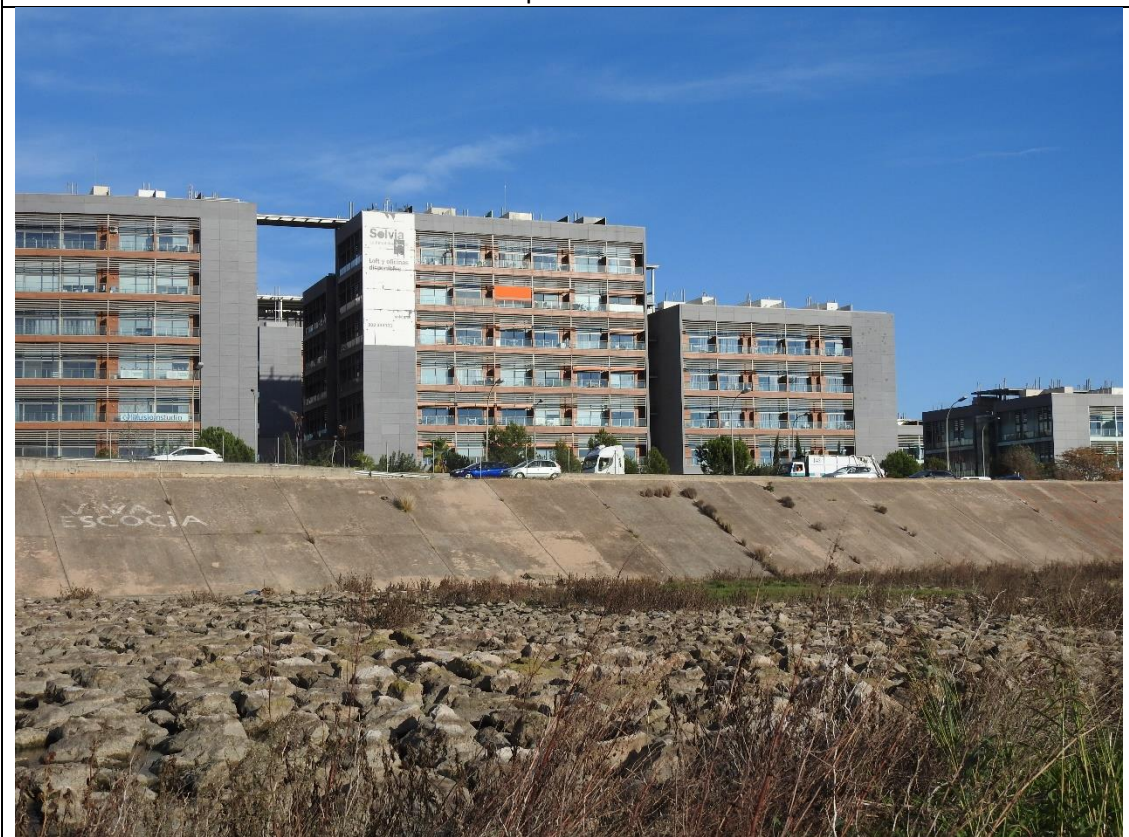
Tramo II. Lecho y margen izquierda

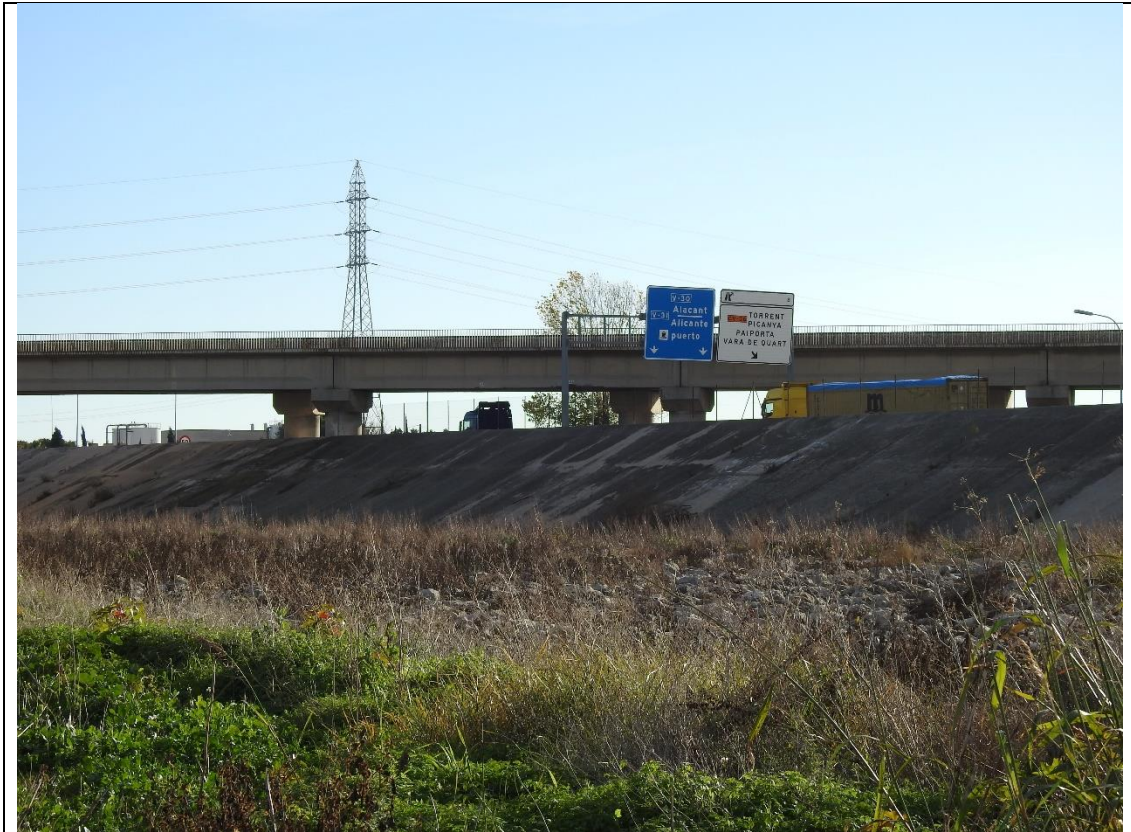
Tramo II. Lecho y margen derecha

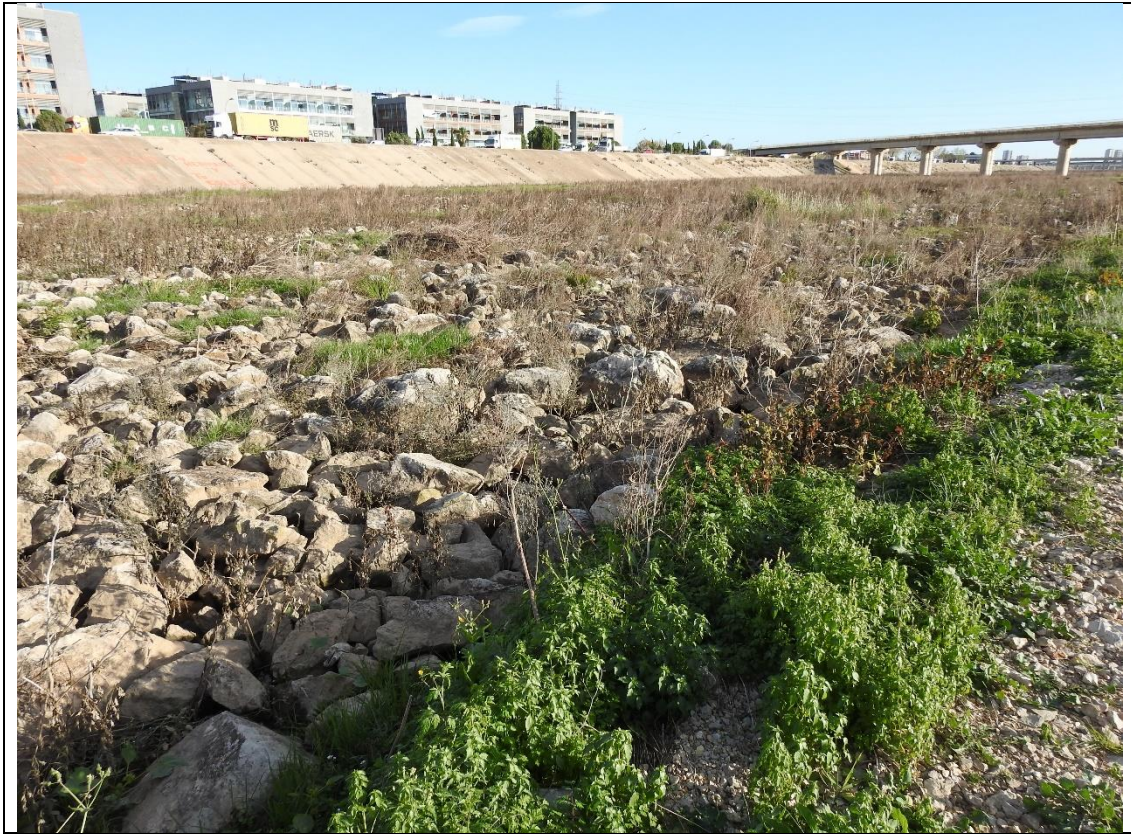
Tramo II. Vehículos pesados en las carreteras adyacentes al Nuevo Cauce

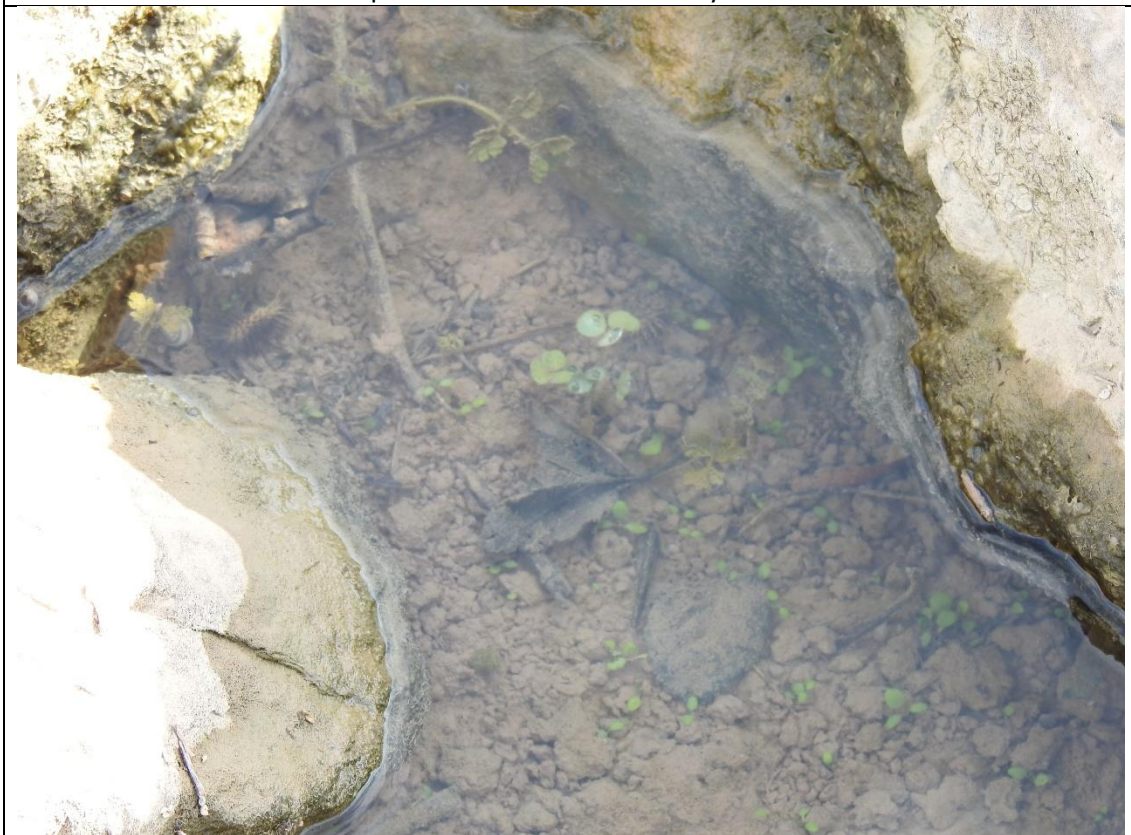
Tramo II. Sedimentos en el lecho y lámina de agua

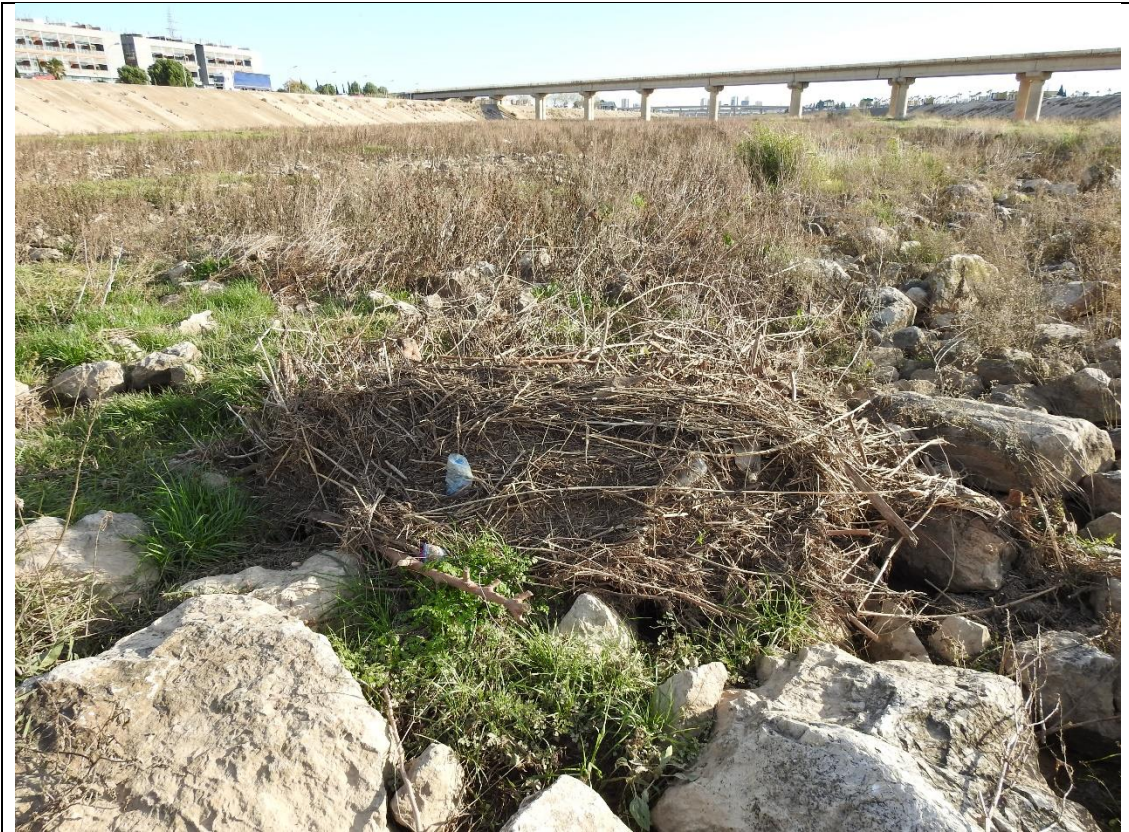
Tramo II. Restos de avenidas

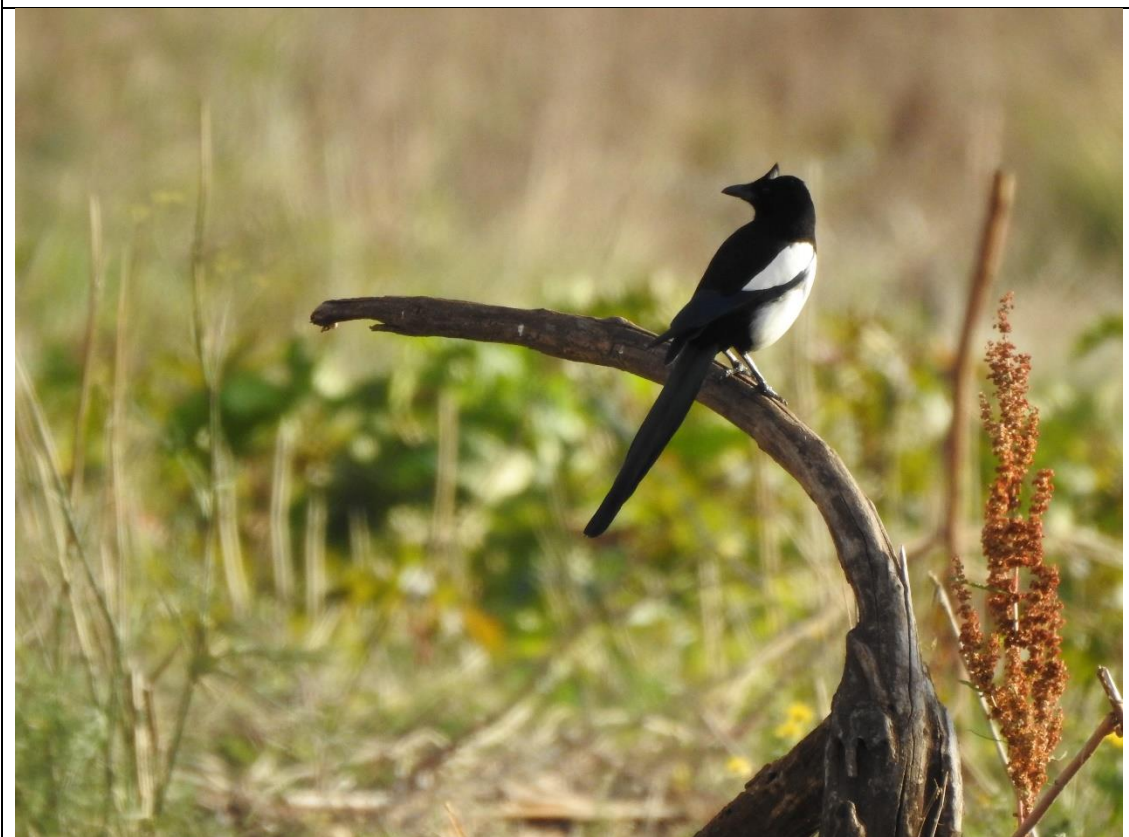
Tramo II. Avifauna oportunista (*Pica pica*)

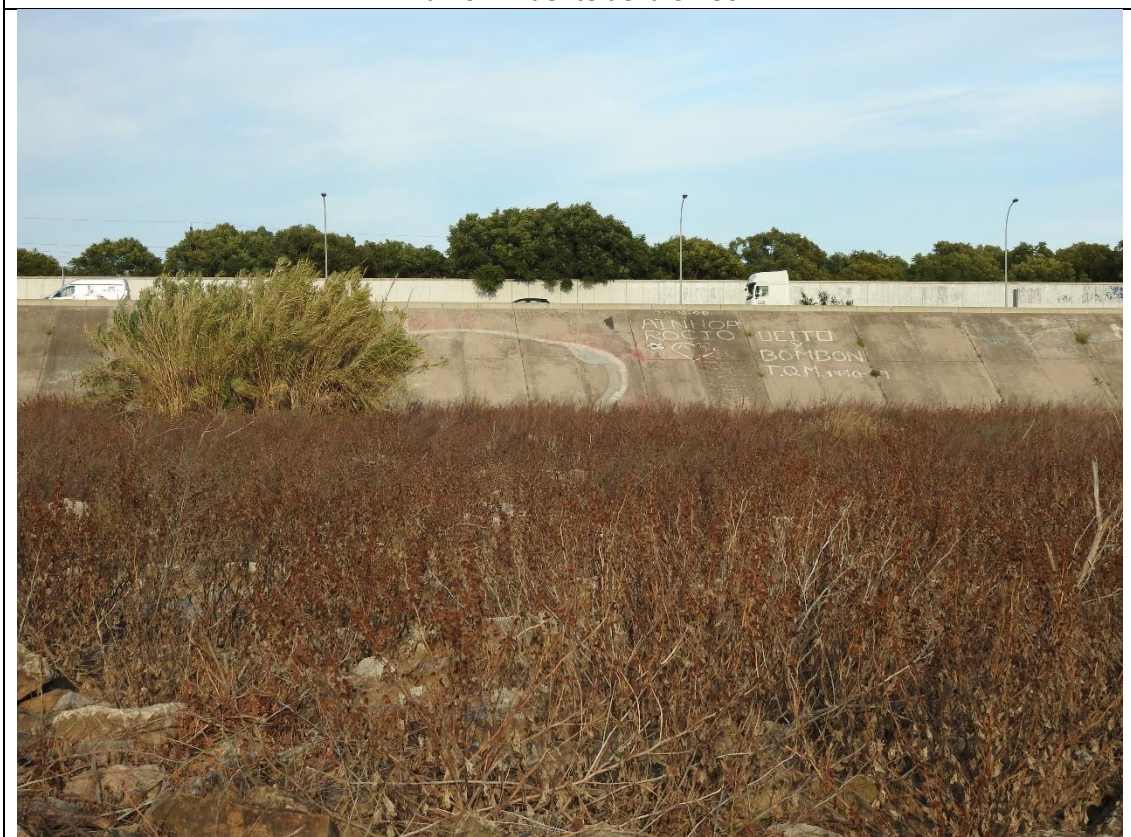
Tramo II. Vegetación oportunista (*Arundo donax*)

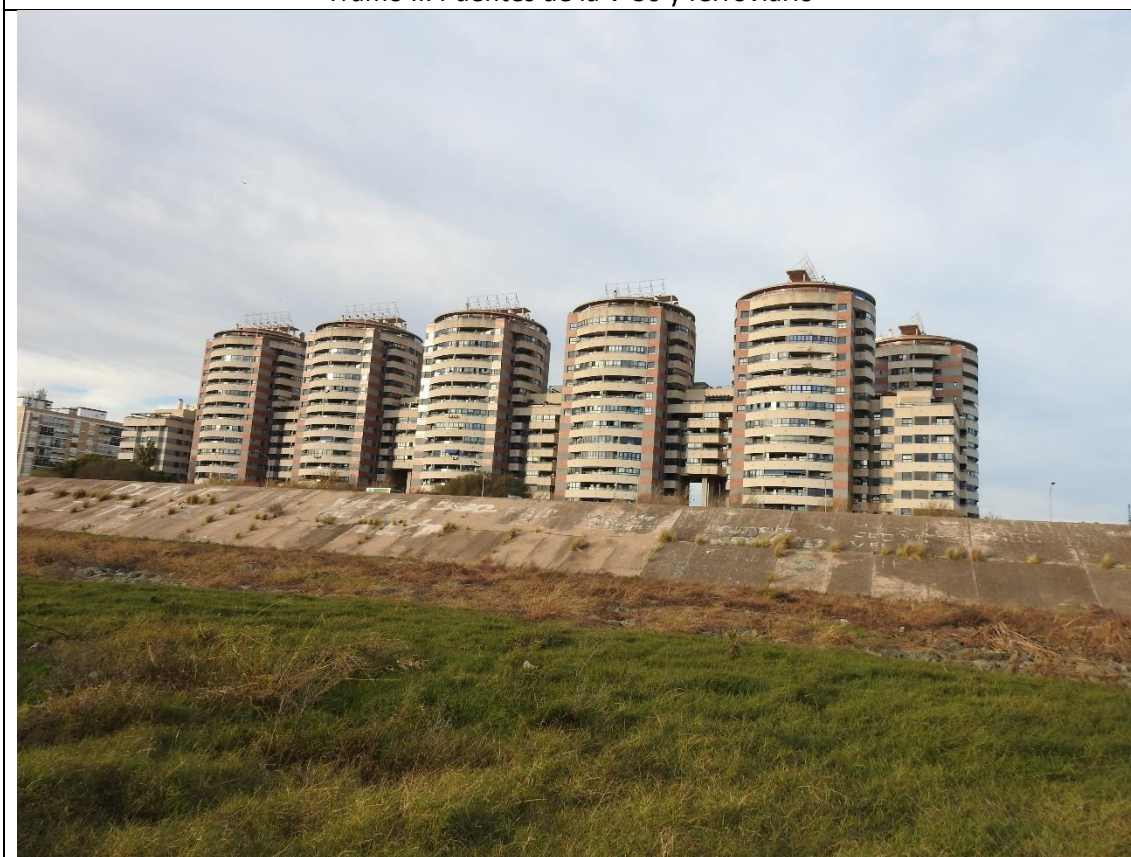
Tramo III. Lecho y margen izquierda

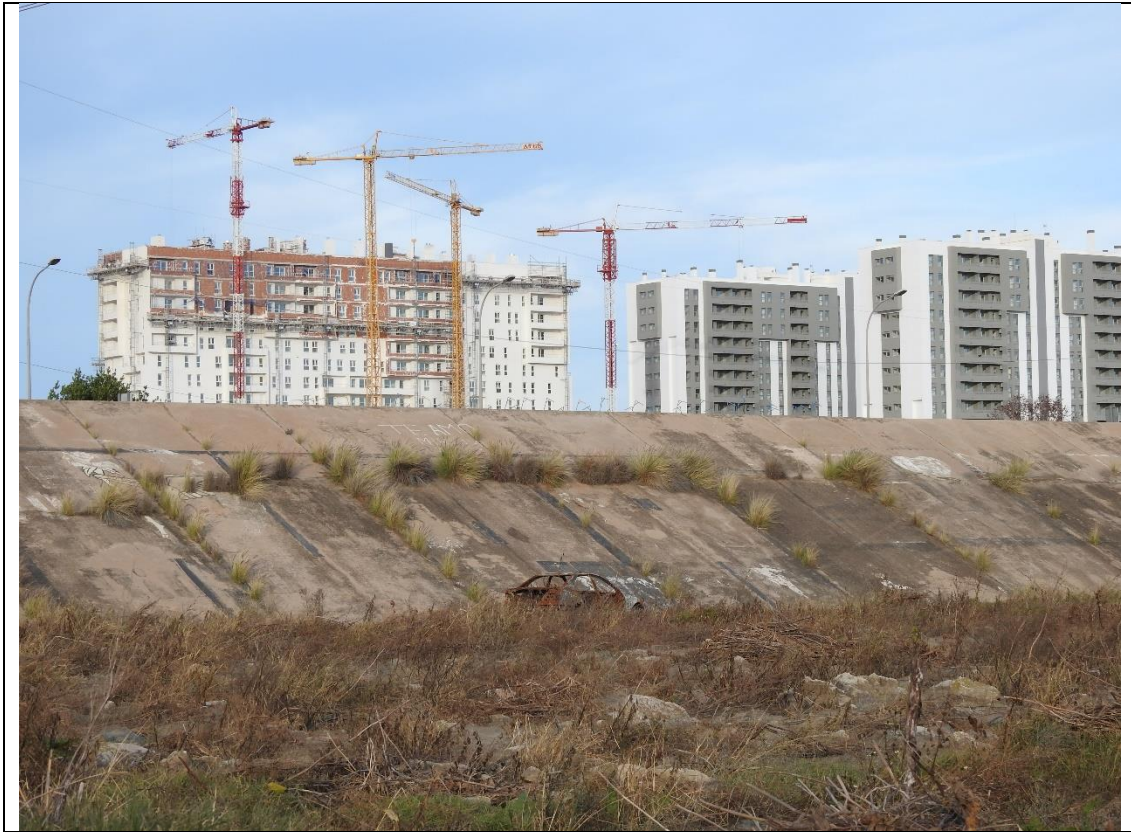
Tramo III. Margen y restos de un vehículo

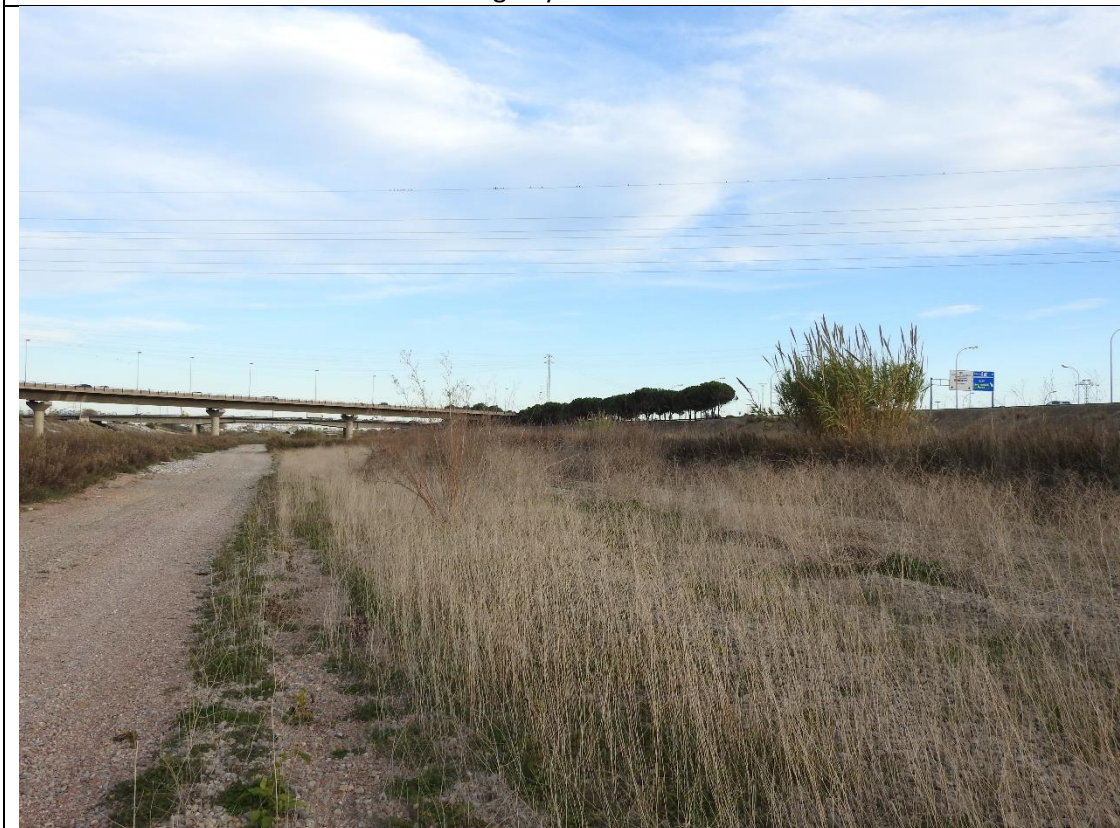
Tramo III. Barrera vegetal de *Pinus halepensis*

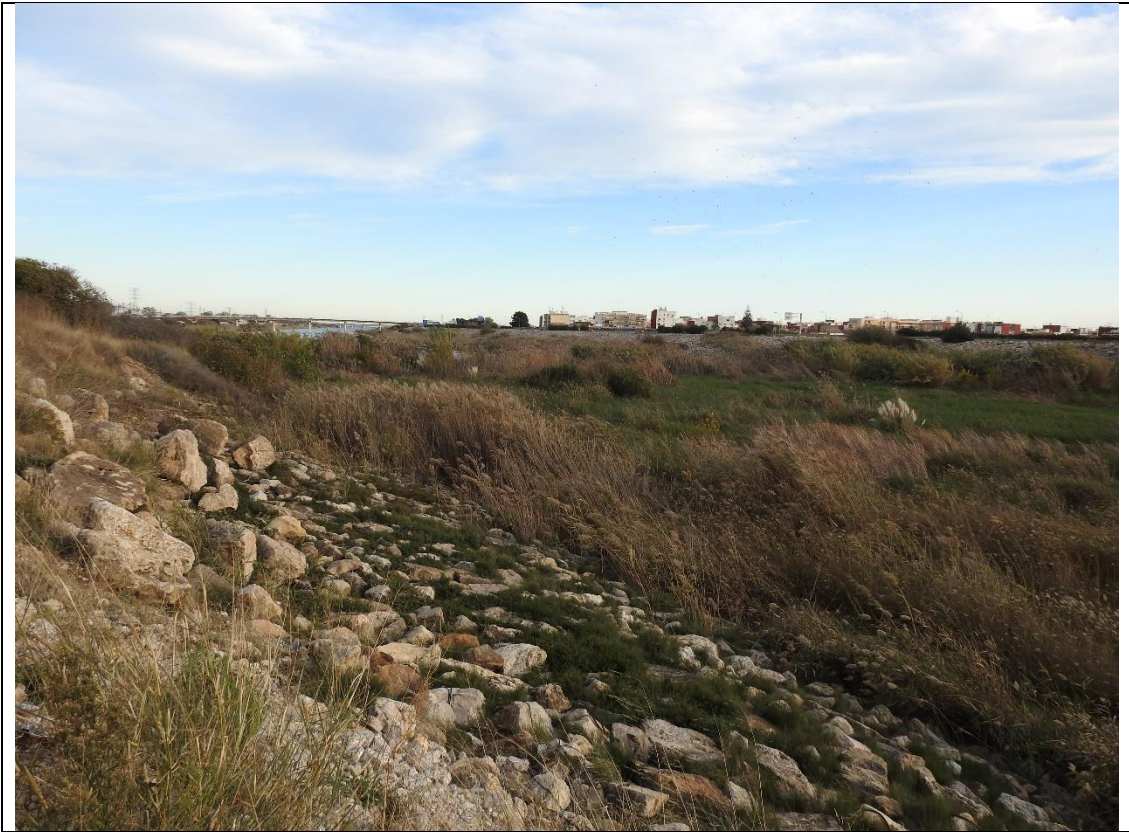
Tramo III. Ecosistema natural en zona de intrusión de agua marina

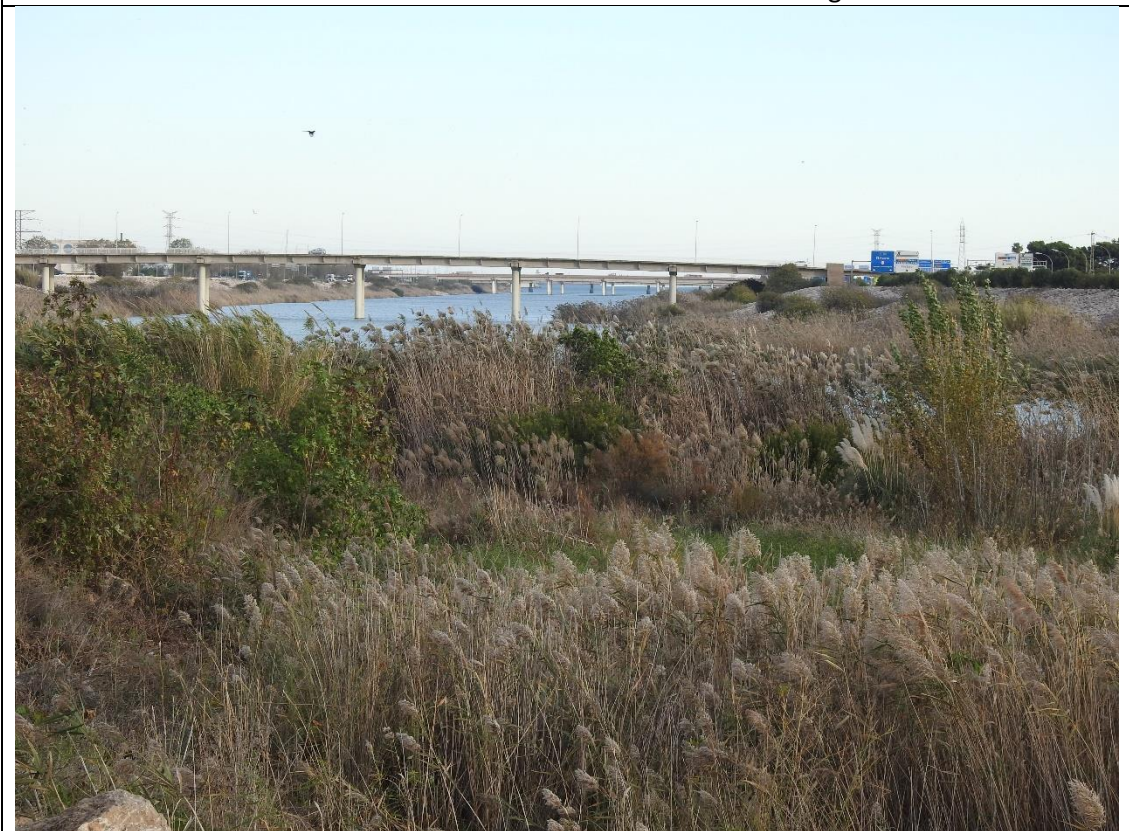
Tramo III. Ecosistema natural en zona de intrusión de agua marina
