## ANEJO N° 2 REPORTAJE FOTOGRÁFICO

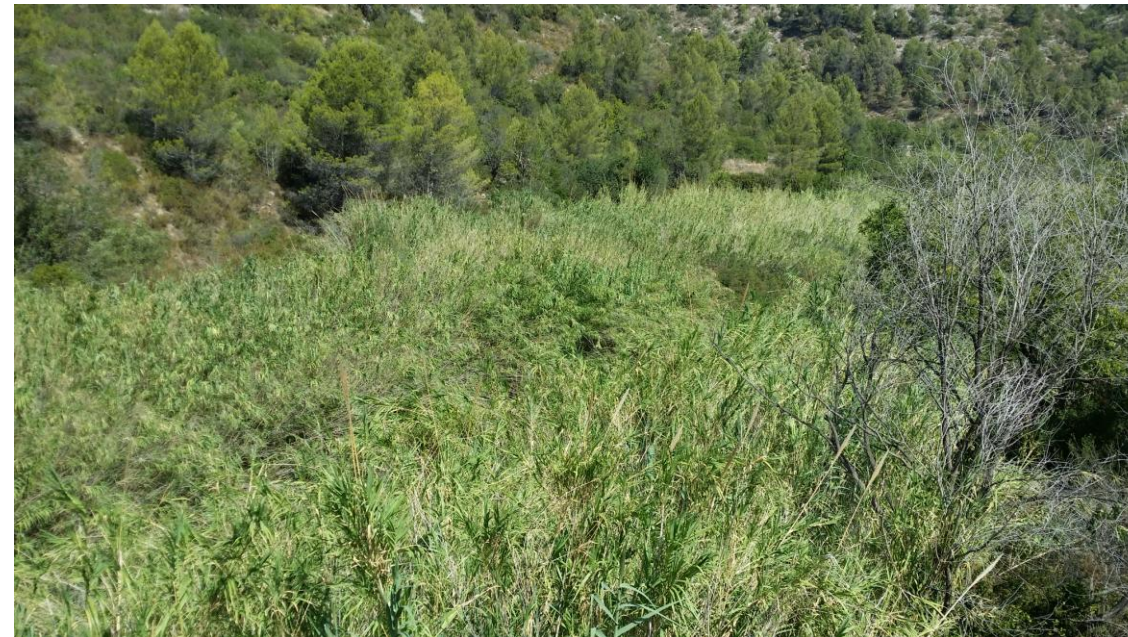
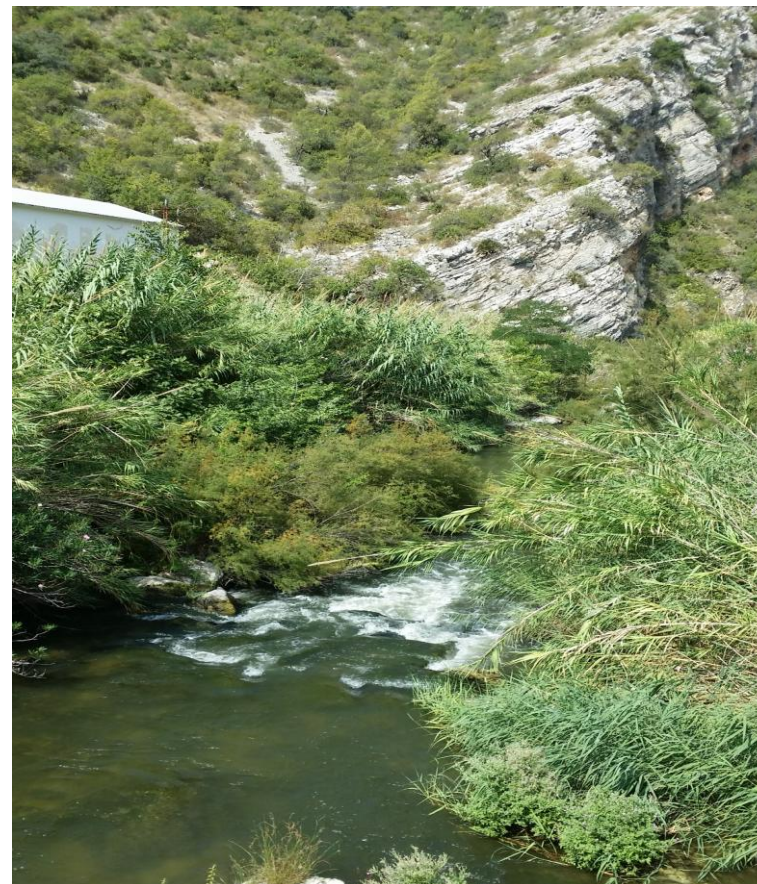
**FOTOGRAFÍA N° I I: ESTADO ACTUAL DEL CAUCE DEBIDO AL ARUNDO DONAX**
