# ANEXO 2: SITUACIÓN ACTUAL, REFERENCIAS DE EVOLUCIÓN ESTUDIO FOTOGRAFICO

## ANEXO Nº2: SITUACIÓN ACTUAL, REFERENCIAS DE EVOLUCIÓN ESTUDIO FOTOGRÁFICO

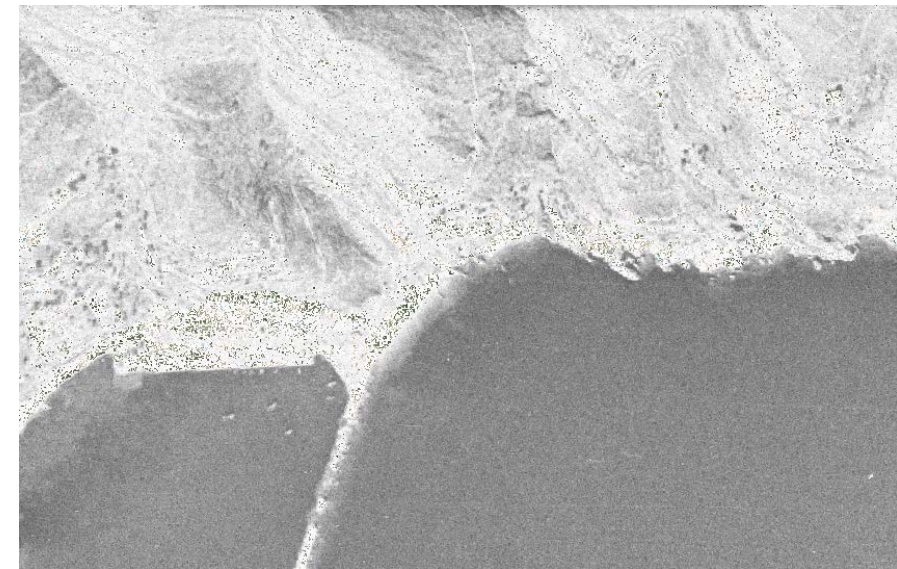
Figura 6: Vuelo americano 1945 serie A.

La foto no es de gran detalle, pero se percibe la presencia de la escollera del puerto, no se ha realizado todavía el contradique y no existe la presión residencial próxima a la que debemos hacer frente en la actualidad.

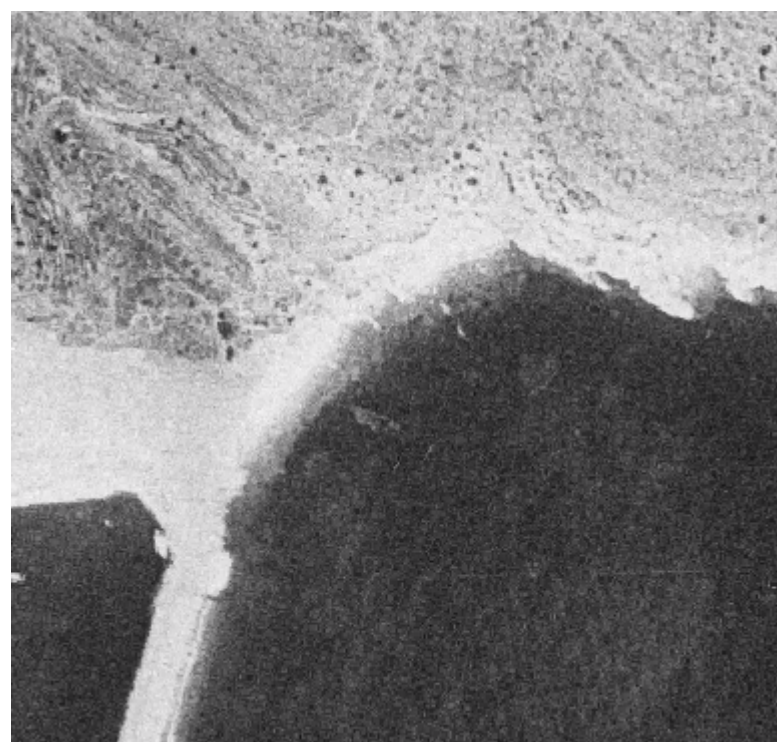
*Figura 8: Vuelo americano serie B.*

En esta foto se observa la presencia de una zona relativamente ancha de arena conectada con la explanada del puerto, Aparece ligada la cala principal con su extensión norte de la que la separa un saliente rocoso.

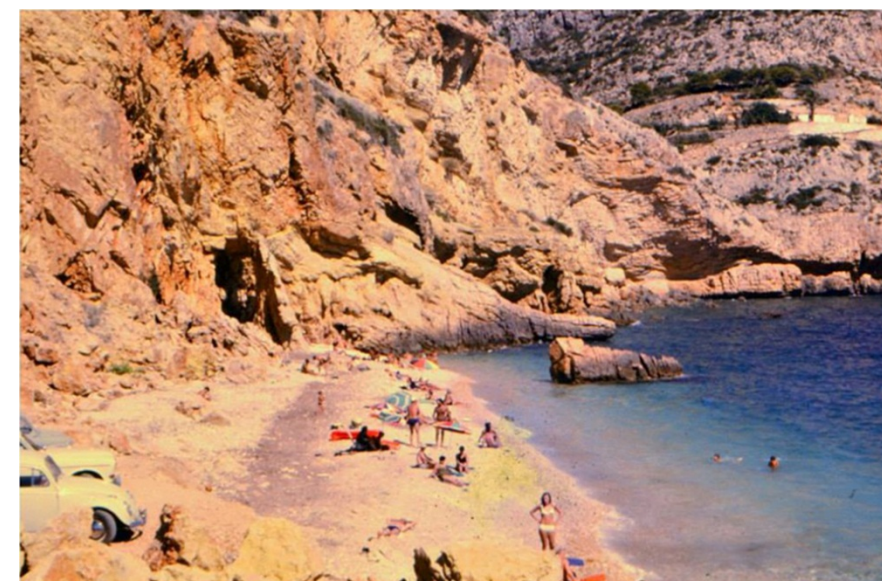
*Figura 9: Fotos de los años 60.*

Las fotos de los años 60 permiten observar una apreciable franja de arena.

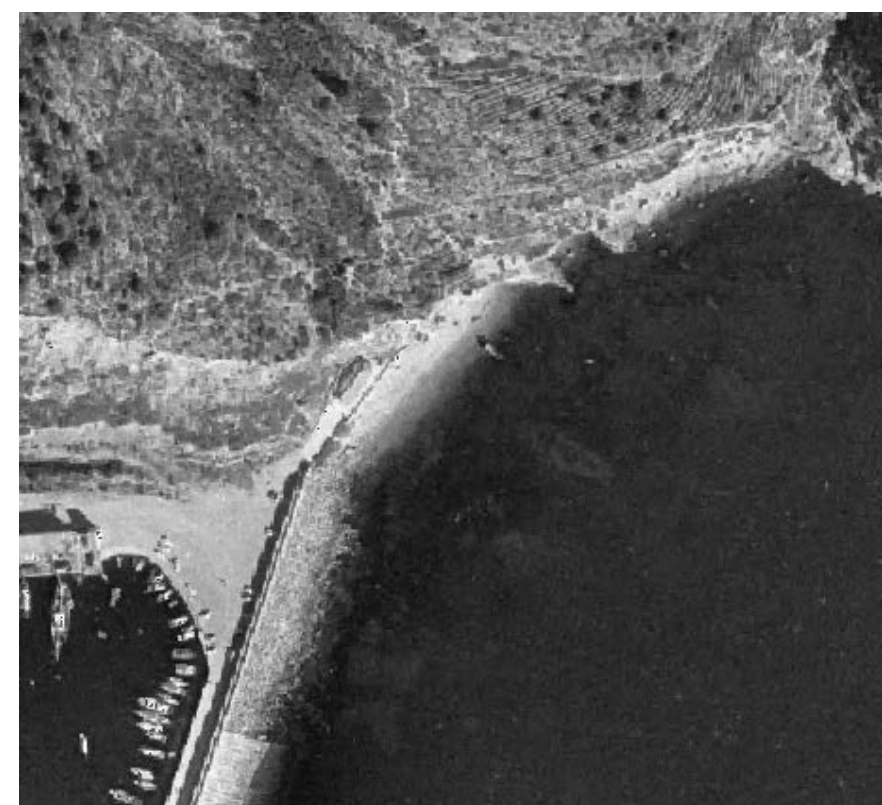
*Figura 10: 1973 '86 Vuelo Interministerial.*

La evolución ha sido sustancial por un lado se ha aumentado considerablemente la escollera por otro ha aparecido una importante actuación urbanística por la construcción de un restaurante a pie de arena que invade de forma sobresaliente el terreno.

Las fotos disponibles de los años 60 muestran cierta regresión que aísla el sector norte.

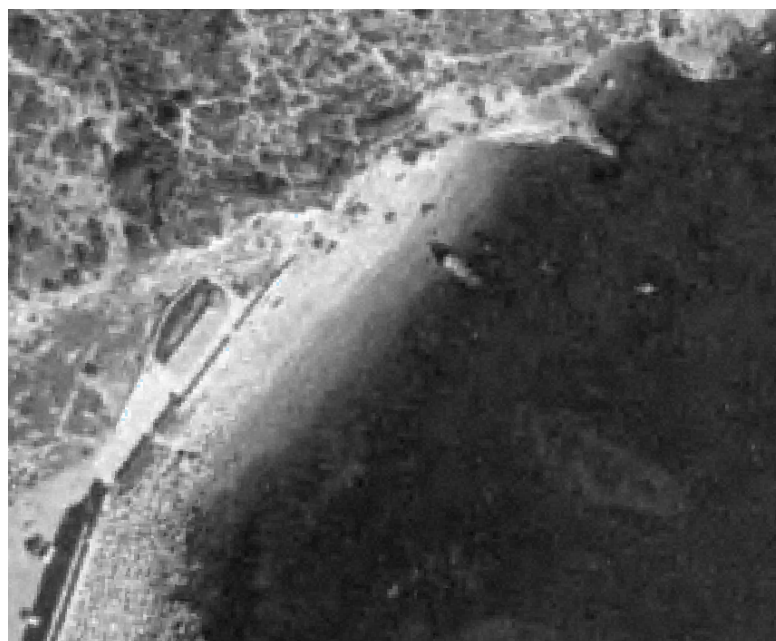
*Figura 11: Foto aérea.*

El restaurante se construye con una escalinata que se apoya en franja de arena.

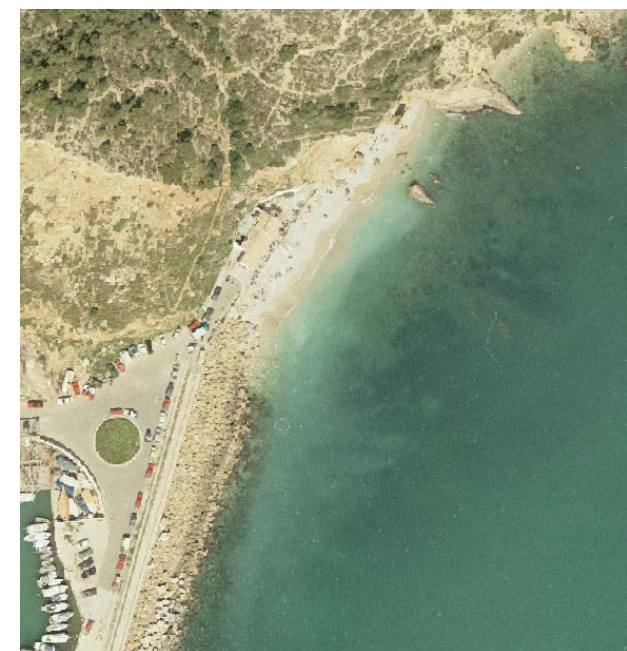
*Figura 13:El vuelo 89-91 de Costas.*

Permite percibir con claridad la franja de arena, que se mantiene estabilizada desde la situación anterior.

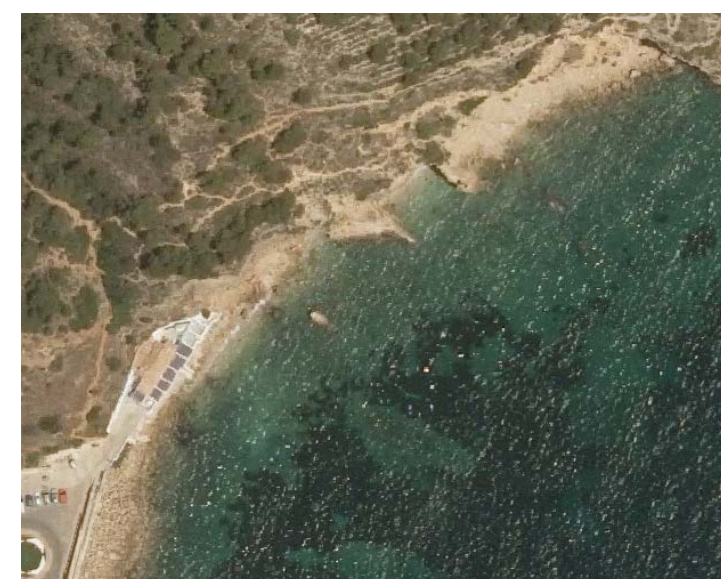
*Figura 14:2012 vuelo PNOA.*

La regresión es muy importante, la franja de arena frente al restaurante se ha reducido considerablemente su anchura, proceso que se observa a lo largo de toda la cala.

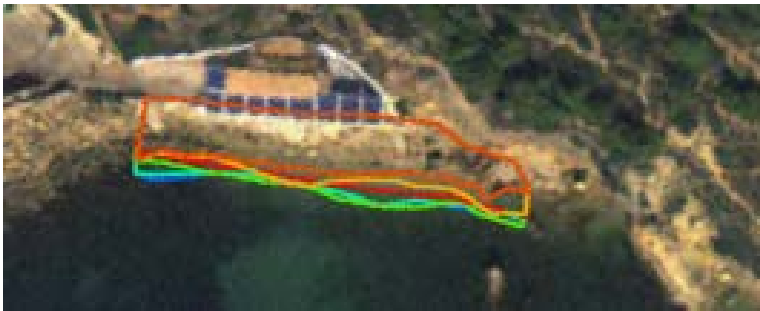
Figura 16: Evolución de la playa a lo lrgo de los años.

A lo largo de los años la cala ha ido desapareciendo paulatinamente como podemos apreciar en la siguiente tabla.

La arena ha desaparecido en su práctica totalidad y el restaurante pasa a estar defendido por rocas. La roca testigo frente a la línea de costa aparece cada vez más distanciada.

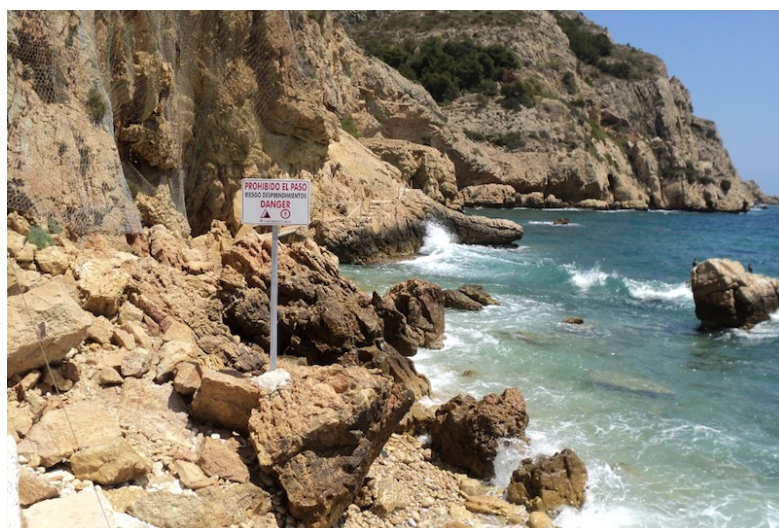
Figura 17: Foto de la playa en la actualidad.

Sin embargo, el abandono y falta de mantenimiento de los sistemas de protección, en este caso responsabilidad del Ministerio de Fomento, no han podido contener sucesivos desprendimientos. Hay desprendimientos embolsados en las mallas que parecen incapaces de aguantar el peso, y puntos donde los desprendimientos alcanzar el propio mar bloqueando el paso.

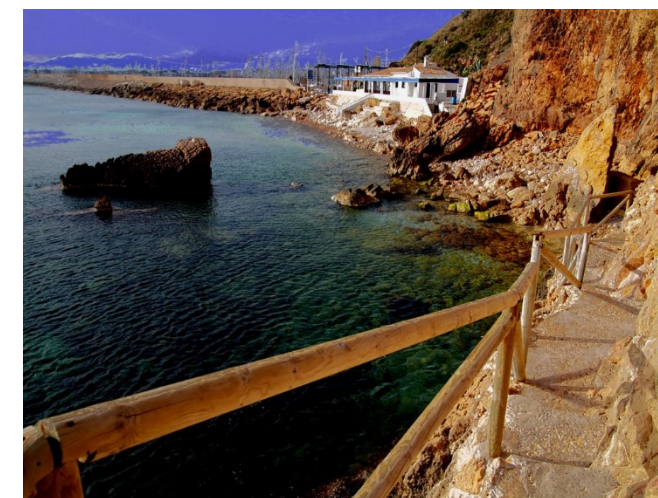
Según informaba la prensa local en mayo de 2014 la situación del terreno se pone de manifiesto en las siguientes fotografías que muestran la ruta senderista y la ausencia de arenas y gravas retiradas por sucesivos temporales.

Figura 18: Ruta senderista y visión de la cala en sentido Sur.

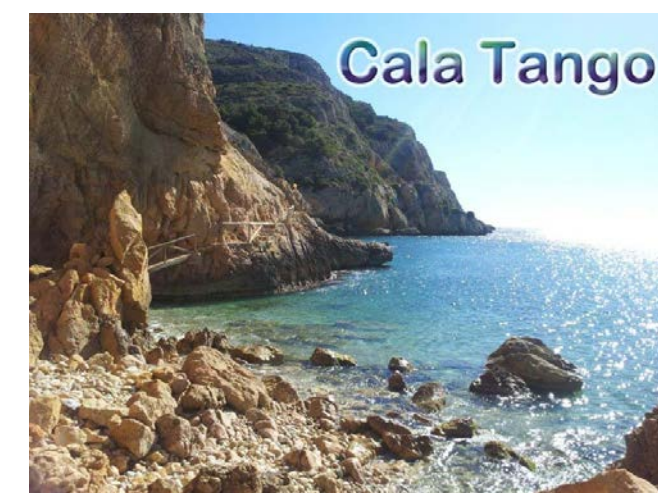
Figura 19: Ruta senderista y visión de la cala en sentido Norte.

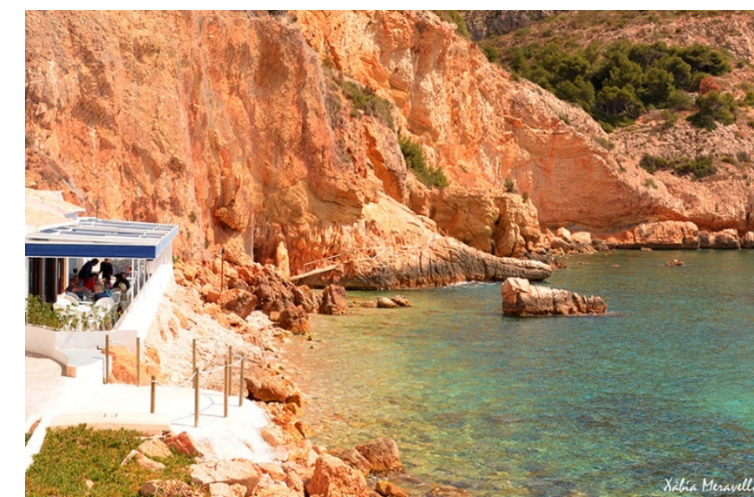
Figura 20: Ruta senderista y visión de la cala en sentido Norte.

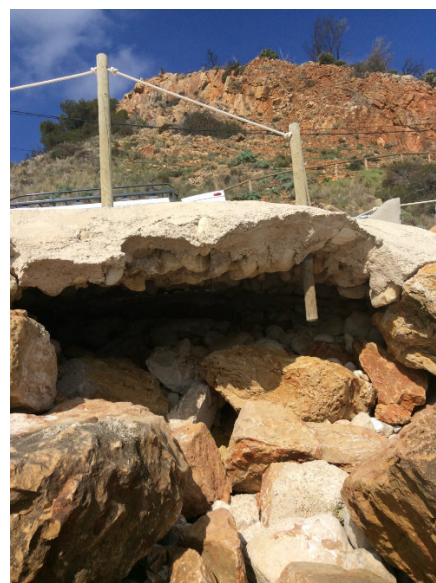
Figura 21: Parte inferior del mirador que hay en la Cala del Tangó de Xàbia.

Como se aprecia la estabilidad del mirador está en entredicho por la acción de los temporales en la base. La prensa local denuncia la “regresión galopante que ha terminado por hacerla desaparecer por completo”.

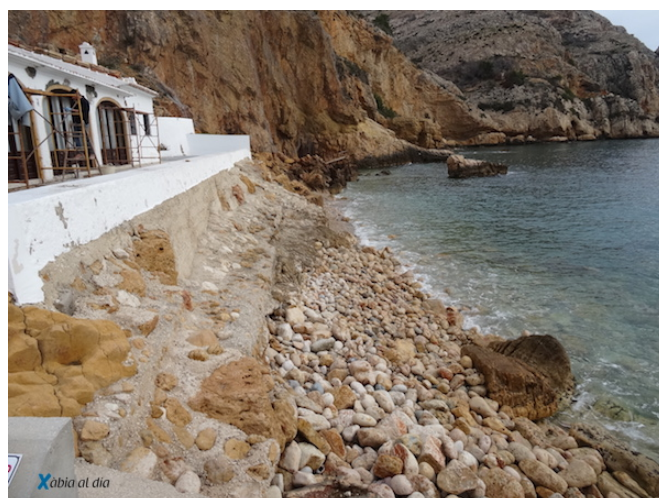
Figura 22: Vista desde el restaurante.

Las escaleras que del restaurante conducían a la playa cuelgan interrumpidos bruscamente. Que ha desaparecido también la conexión con la extensión norte que en la toponimia local era conocida como “cala dels enamorats”.
