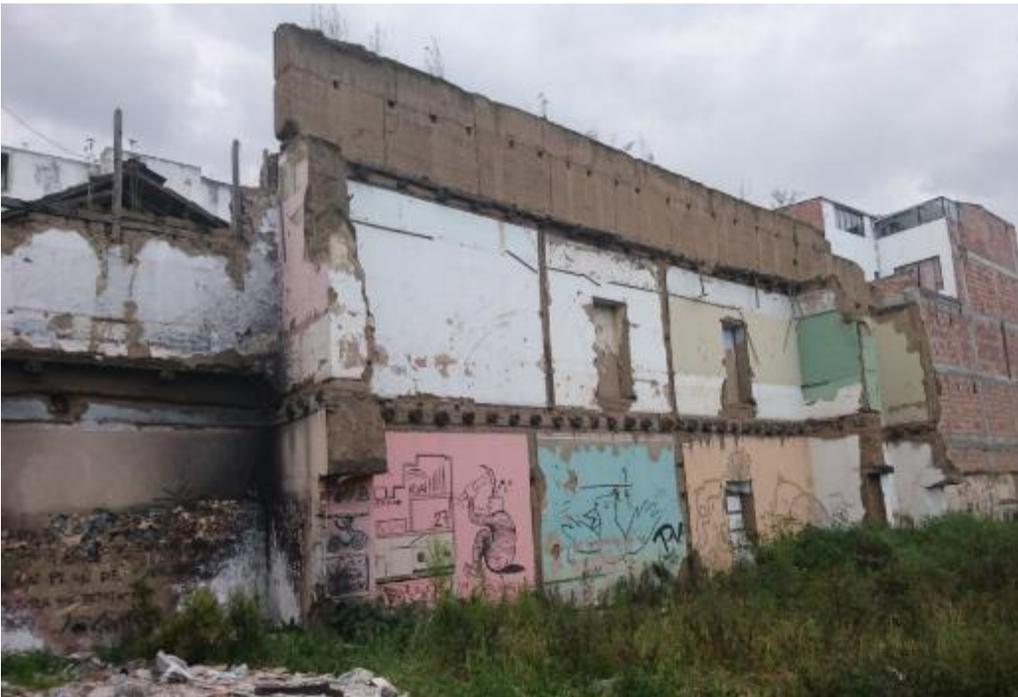
Figura 52 Muro de tapia, grieta vertical bajo junta del bloque superior, Parqueadero Calle 17 No 28. Foto tomada por el autor.

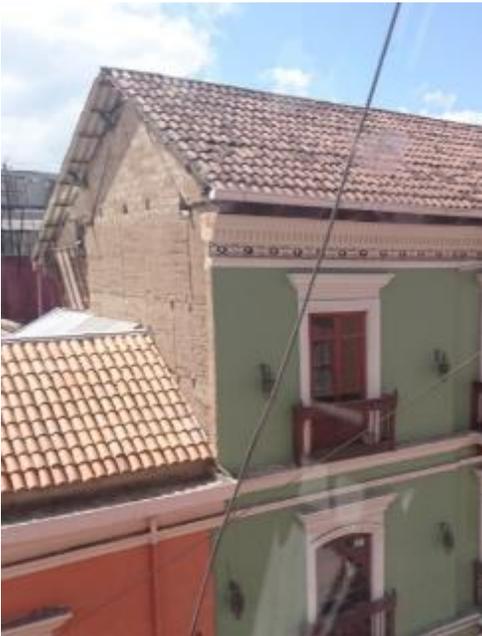
Figura 90 Deterioro en los listones debido a los vapores expulsados por la tubería de Re-ventilación, Cubierta, Casa Zarama. Foto tomada por el autor.

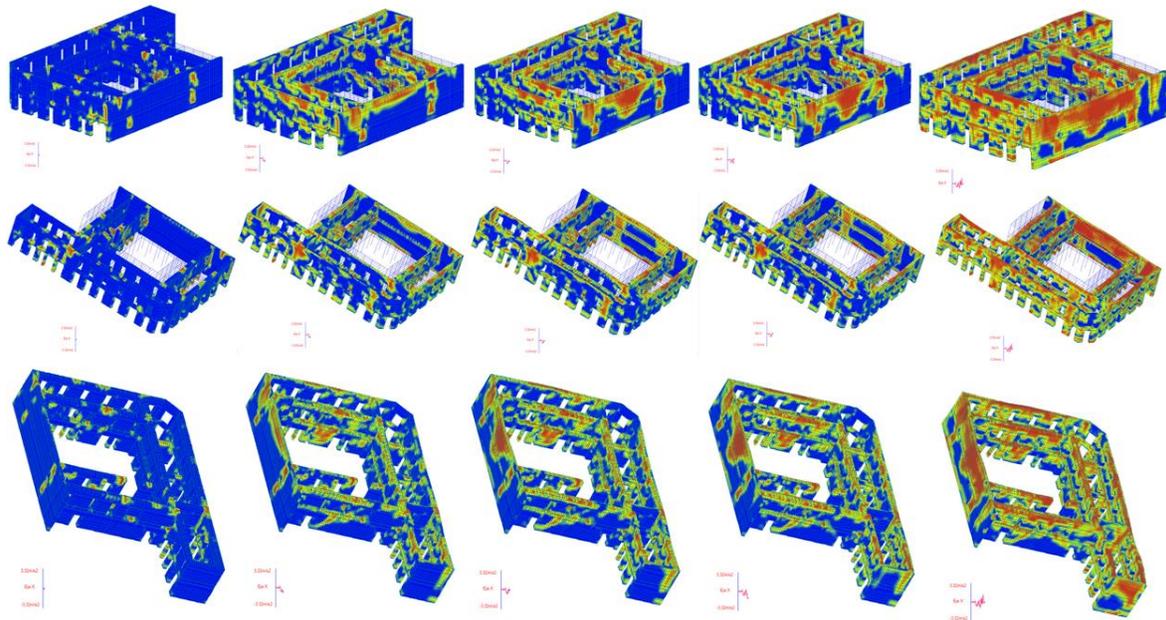
Figura 192 Daño de la estructura en función del tiempo, 0 - 0.8 - 0.9 - 1.1 - 1.5 segundo, ANGLE.
