ESTUDIO EXPERIMENTAL DE LA DUCTILIDAD DE SOPORTES DE HORMIGÓN SOMETIDOS A COMPRESIÓN Y CARGA LATERAL CÍCLICA. INFLUENCIA DE LAS FIBRAS DE ACERO EN LA MASA DE HORMIGÓN

FICHA TÉCNICA DE ENSAYOS

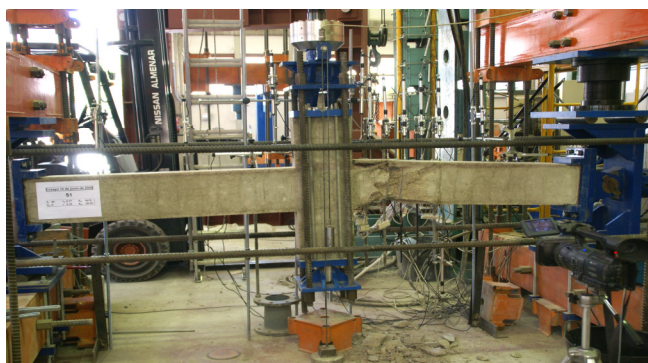
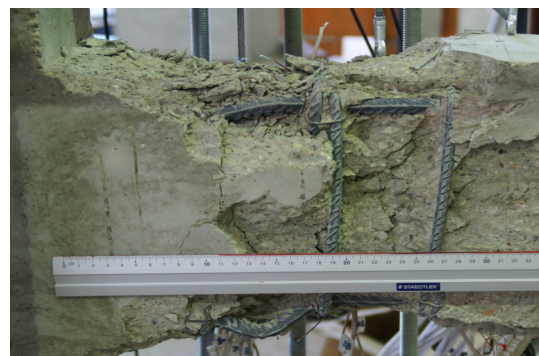
Ensayo Nº	1	Fecha de Hormigonado	13-mayo-09
SopORTE	S1	Fecha de Rotura	10-junio-09

- Se produjo salto de recubrimiento en 2A -D
- Se alcanza el fallo por rotura iniciando el ciclo 3A-U, una carga impuesta de 61.63 kN y un desplazamiento en el punto de control de 24.48 mm.
- Se evidenció pandeo de la armadura longitudinal (superior e inferior).

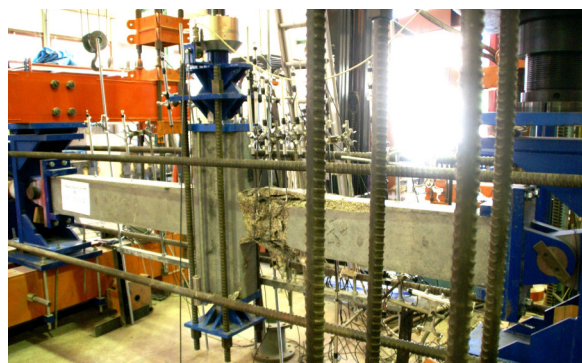
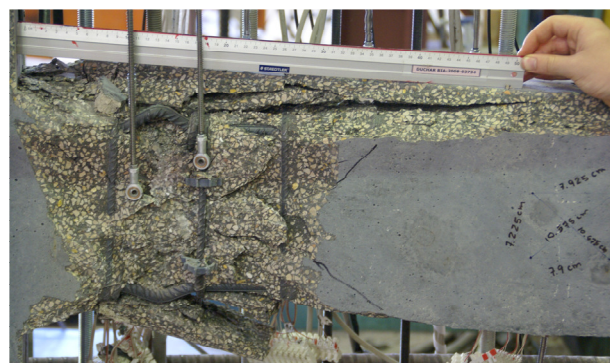
Ensayo Nº	2	Fecha de Hormigonado	02-junio-09
SopORTE	S8	Fecha de Rotura	30-junio-09

- Se produjo salto de recubrimiento en 2A-U.
- Se alcanza el fallo por rotura después de haber alcanzado 2A-D, con una carga impuesta de -132.19 kN y un desplazamiento en el punto de control de -14.67 mm.
- Se evidenció pandeo de la armadura longitudinal (superior e inferior).

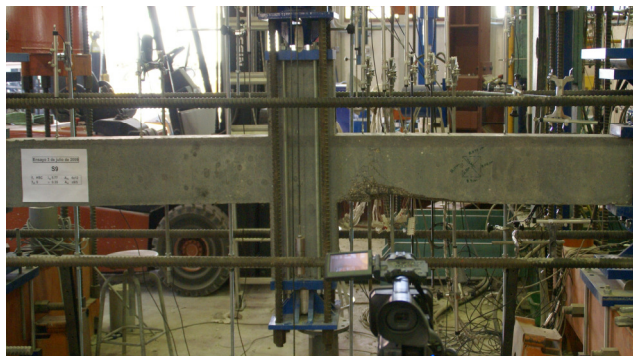
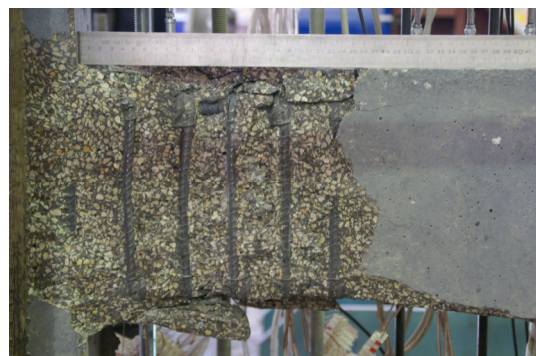
Ensayo Nº	3	Fecha de Hormigonado	05-junio-09
SopORTE	S9	Fecha de Rotura	03-julio-09

- Se produjo salto de recubrimiento en 2A-U.
- Se alcanza el fallo por rotura después de haber alcanzado 2A-D, con una carga impuesta de -120.09 kN y un desplazamiento en el punto de control de -8.29 mm.

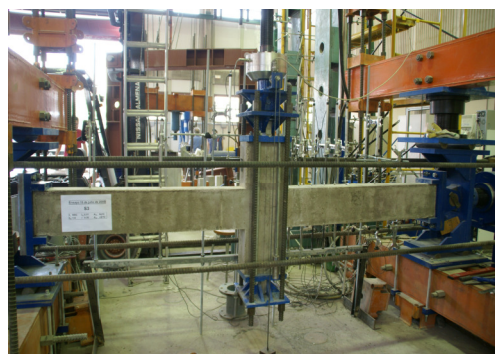
Ensayo Nº	4	Fecha de Hormigonado	12-junio-09
SopORTE	S3	Fecha de Rotura	10-julio-09

- Se produjo salto de recubrimiento en 2A -U.
- Se alcanza el fallo por rotura después de haber alcanzado 3A-U, con una carga impuesta de 52.50 kN y un desplazamiento en el punto de control de 27.32 mm.
- Se evidenció pandeo de la armadura longitudinal (superior e inferior).

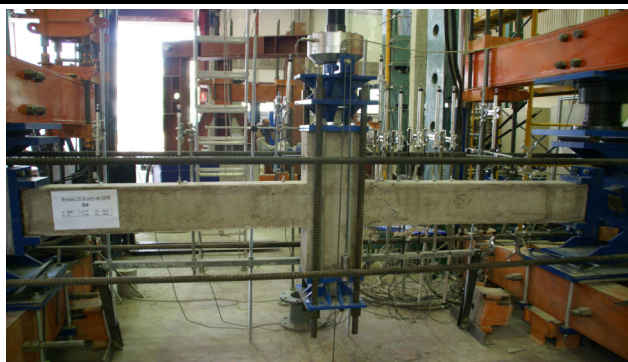
Ensayo Nº	5	Fecha de Hormigonado	17-junio-09
SopORTE	S4	Fecha de Rotura	15-julio-09

- Se produjo salto de recubrimiento en 2A-D.
- Se alcanza el fallo por rotura después de haber alcanzado 3A-D, con una carga impuesta de -70.11 kN y un desplazamiento en el punto de control de -31.33 mm.

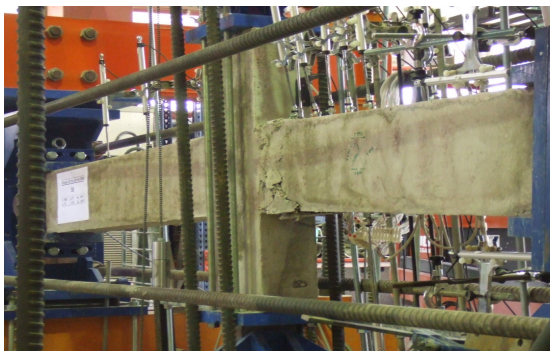
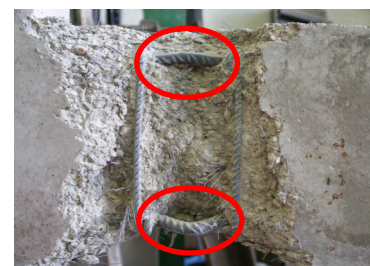
Ensayo Nº	6	Fecha de Hormigonado	22-junio-09
SopORTE	S5	Fecha de Rotura	20-julio-09

- Se produjo salto de recubrimiento en 3A-U.
- Se alcanza el fallo por rotura después de haber alcanzado 3B-Uφ, con una carga impuesta de -42.81 kN y un desplazamiento en el punto de control de -1.82 mm.
- Se evidenció pandeo de la armadura longitudinal (superior e inferior).

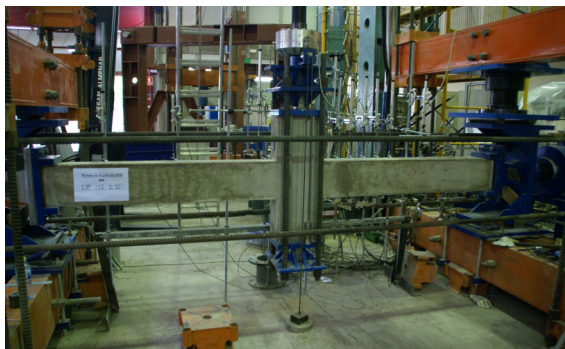
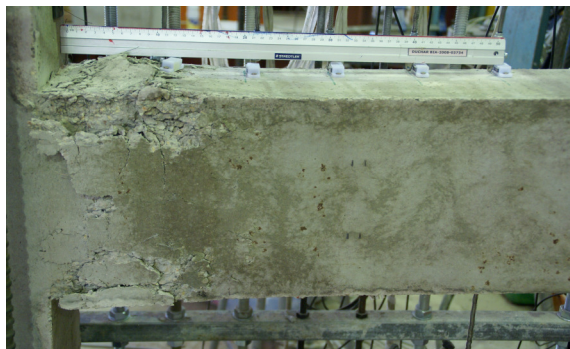
Ensayo Nº	7	Fecha de Hormigonado	24-junio-09
SopORTE	S6	Fecha de Rotura	22-julio-09

- Se produjo salto de recubrimiento en 3A-U.
- Se alcanza el fallo por rotura después de haber alcanzado 5A-Uφ, con una carga impuesta de -26.94 kN y un desplazamiento en el punto de control de -24.44 mm.

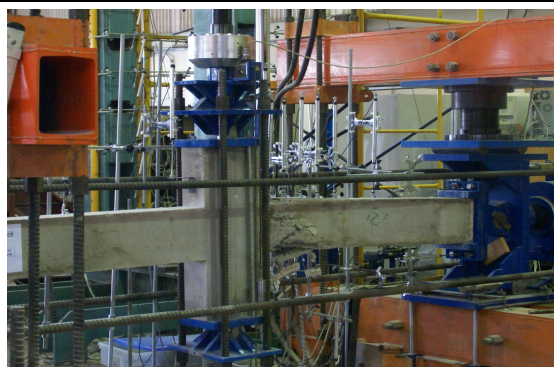
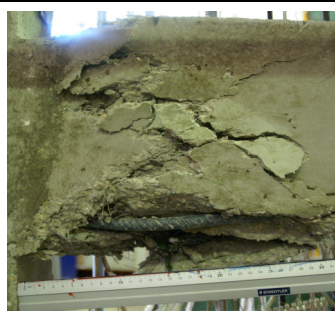
Ensayo Nº	8	Fecha de Hormigonado	26-junio-09
Soporte	S7	Fecha de Rotura	24-julio-09

- Se produjo salto de recubrimiento en 2A-D.
- Se alcanza el fallo por rotura después de haber alcanzado 3A -U, con una carga impuesta de 67.01 kN y un desplazamiento en el punto de control de 21.52 mm.
- Se evidenció pandeo de la armadura longitudinal (superior e inferior).

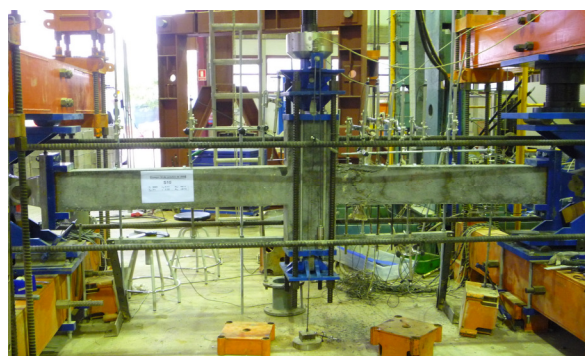
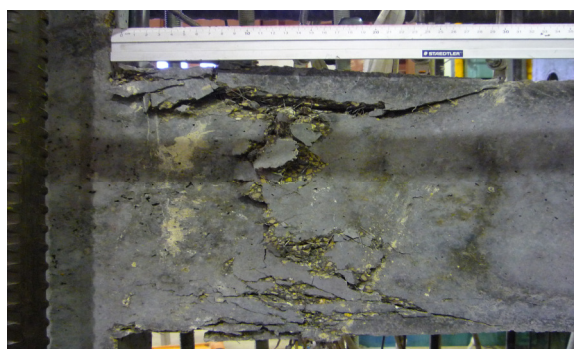
Ensayo Nº	15	Fecha de Hormigonado	18-sept.-09
SopORTE	S10	Fecha de Rotura	16-oct.-09

- Se produjo salto de recubrimiento en 2A -U.
- Se alcanza el fallo por rotura después de haber alcanzado 3A-U, con una carga impuesta de 82.99 kN y un desplazamiento en el punto de control de 24.04 mm.

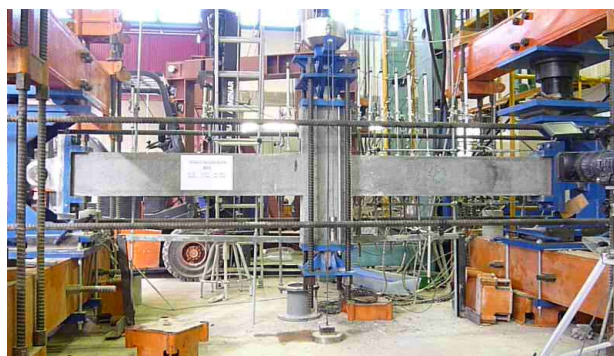
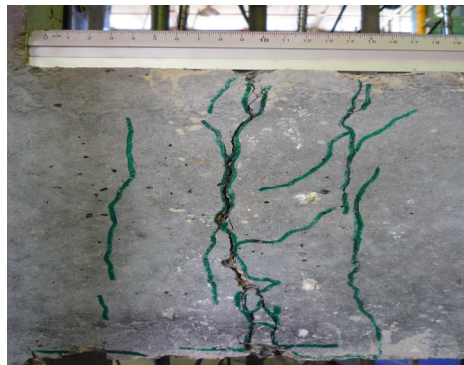
Ensayo Nº	16	Fecha de Hormigonado	22-sept.-09
SopORTE	S11	Fecha de Rotura	20-oct.-09

- Se produjo salto de recubrimiento justo antes de llegar a 2A-U.
- Se alcanza el fallo por rotura antes de alcanzar 2A-U, con una carga impuesta de 141.63 kN y un desplazamiento en el punto de control de 16.82 mm.

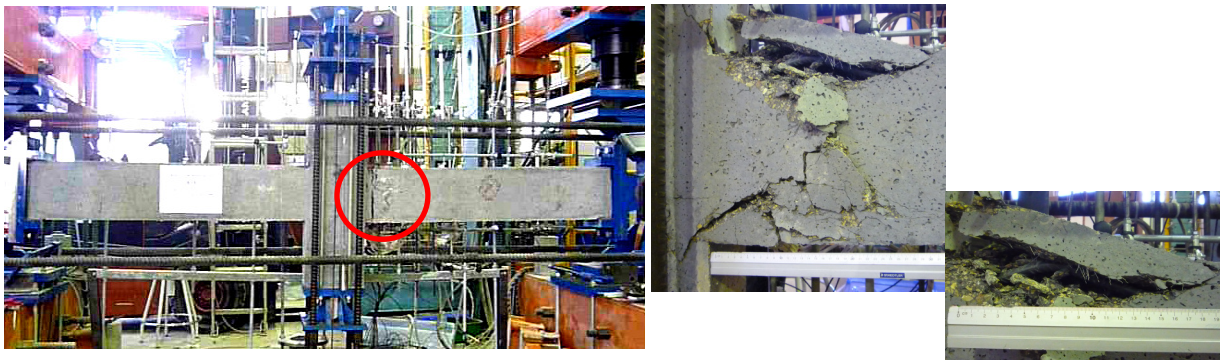
Ensayo Nº	17	Fecha de Hormigonado	25-sept.-09
SopORTE	S12	Fecha de Rotura	23-oct.-09

- Se produjo rotura frágil.
- Se alcanza el fallo por rotura después de haber alcanzado 2A -D, con una carga impuesta de -115.13 kN y un desplazamiento en el punto de control de -15.44 mm.
- Se evidenció pandeo de la armadura longitudinal (superior e inferior).

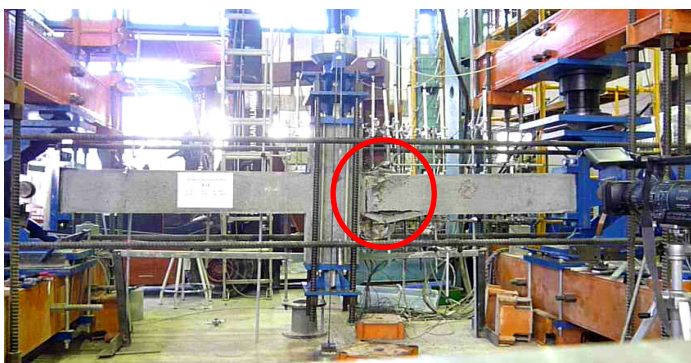
Ensayo Nº	18	Fecha de Hormigonado	29-sept.-09
Soporte	S13	Fecha de Rotura	27-oct.-09

- Se produjo salto de recubrimiento en 2A-U.
- Se alcanza el fallo por rotura después de haber alcanzado 2A-D, con una carga impuesta de -142.35 kN y un desplazamiento en el punto de control de -16.88 mm.
- Se evidenció pandeo de la armadura longitudinal (superior e inferior).

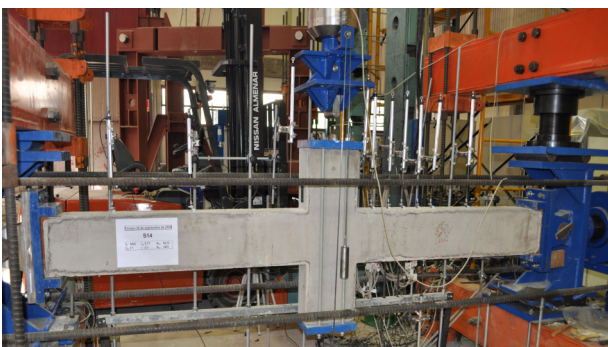
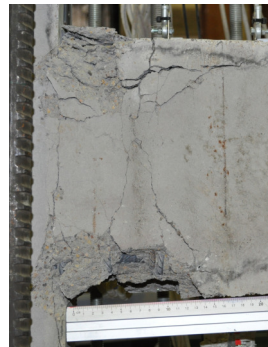
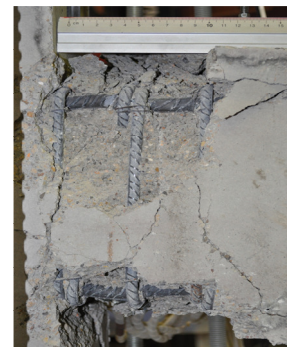
Ensayo Nº	10	Fecha de Hormigonado	02-sept.-09
SopORTE	S14	Fecha de Rotura	30-sept.-09

- Se produjo salto de recubrimiento en 2A-U.
- Se alcanza el fallo por rotura después de haber alcanzado 3B-D, con una carga impuesta de -45.99 kN y un desplazamiento en el punto de control de -29.07 mm.
- Se evidenció pandeo de la armadura longitudinal inferior y se produjo fractura del acero longitudinal superior.

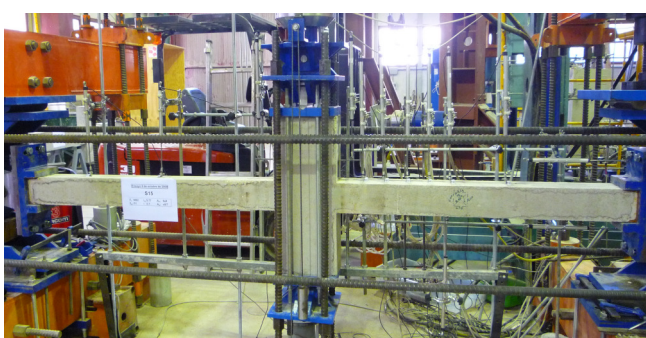
Ensayo Nº	12	Fecha de Hormigonado	08-sept.-09
SopORTE	S15	Fecha de Rotura	06-oct.-09

- Se produjo salto de recubrimiento en 5A-U
- Se alcanza el fallo por rotura después de haber alcanzado 5A-U, con una carga impuesta de 15.2 kN y un desplazamiento en el punto de control de 25.03 mm.

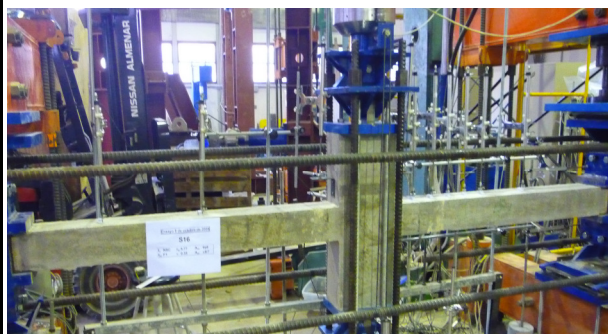
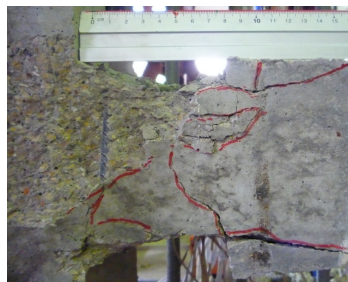
Ensayo Nº	13	Fecha de Hormigonado	10-sept.-09
Soporte	S16	Fecha de Rotura	08-oct.-09

- Se produjo salto de recubrimiento en 4A-U.
- Se alcanza el fallo por rotura después de haber alcanzado 6B-Dφ, con una carga impuesta de 18.01 kN y un desplazamiento en el punto de control de 20.32 mm.
- Se evidenció pandeo de la armadura longitudinal (superior e inferior).

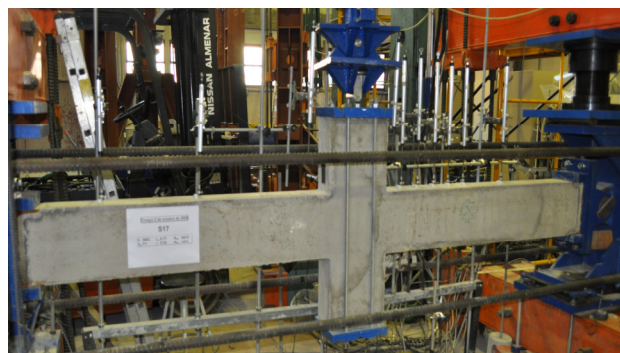
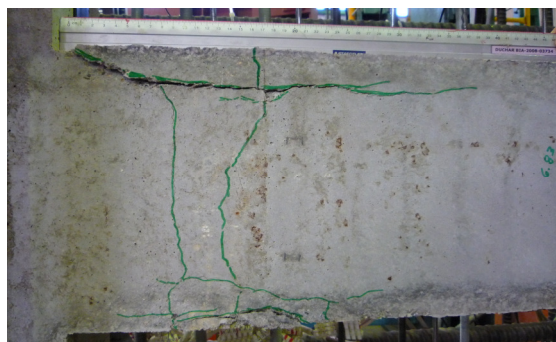
Ensayo Nº	11	Fecha de Hormigonado	04-sept.-09
SopORTE	S17	Fecha de Rotura	02-oct.-09

- Se produjo salto de recubrimiento en 2A-D.
- Se alcanza el fallo por rotura después de haber alcanzado 2B-Uφ, con una carga impuesta de -49.71 kN y un desplazamiento en el punto de control de -11.78 mm.

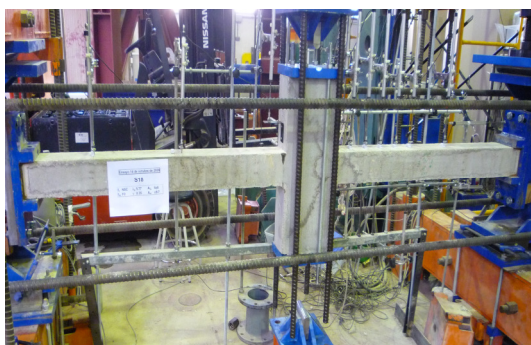
Ensayo Nº	14	Fecha de Hormigonado	16-sept.-09
SopORTE	S18	Fecha de Rotura	14-oct.-09

- Se produjo salto de recubrimiento en 5A-U.
- Se alcanza el fallo por rotura después de haber alcanzado 8A-U, con una carga impuesta de 4.77 kN y un desplazamiento en el punto de control de 19.98 mm.
- Se evidenció pandeo de la armadura longitudinal (superior e inferior).

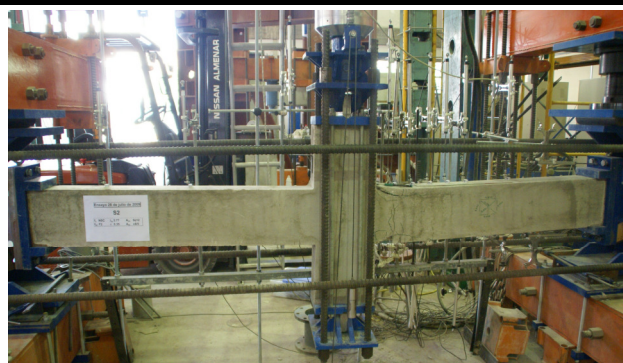
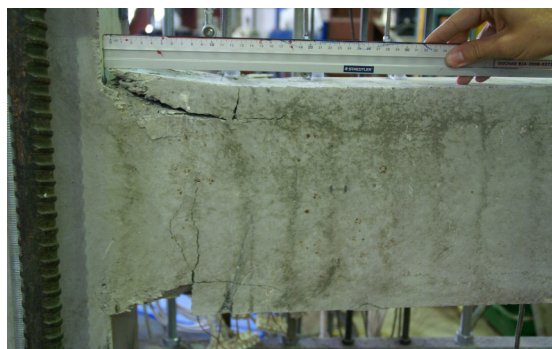
Ensayo Nº	9	Fecha de Hormigonado	30-junio-09
SopORTE	S2	Fecha de Rotura	28-julio-09

- Se produjo salto de recubrimiento en 2B-D.
- Se alcanza el fallo por rotura después de haber alcanzado 3A-D, con una carga impuesta de -54.12 kN y un desplazamiento en el punto de control de -23.12 mm.
