Anejo I: Planos

FIRMA	ESCALA:	Nº PLANO 1
		1 : 75	
PROYECTO:	ESTUDIO DE ACONDICIONAMIENTO DEL ANILLO CICLISTA DE VALENCIA Y SU ENTORNO PARA LA MEJORA DE LA OPERACIÓN Y SEGURIDAD VIAL DE LA MICROMOVILIDAD	FECHA:	ALUMNO: GALLARDO PERIS, SARA
PLANO:		SEPTIEMBRE 2022	
SECCIÓN TRANSVERSAL CALLE COLÓN		TUTOR:	
		COTUTOR:	LLOPIS CASTELLÓ, DAVID

Anejo II: Fichas de conflictos de tráfico

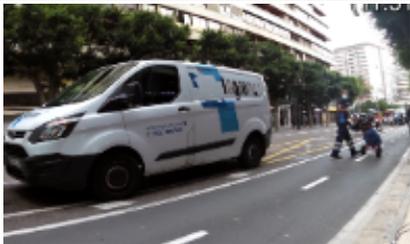
Ficha de conflictos de tráfico		Reseña gráfica
Nº de conflicto	1

Ubicación	Calle Colón	
Fecha	26/10/21	
Tipo de Conflicto		
VMP - Peatón		
Descripción del conflicto		
Furgoneta estacionada en el aparcamiento de motos y el repartidor invadiendo el carril bici

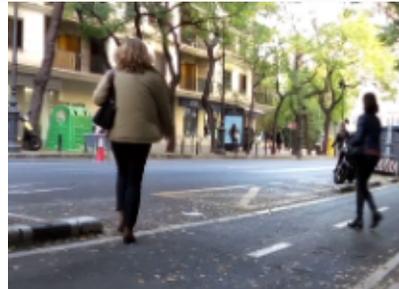
Ficha de conflictos de tráfico		
Nº de conflicto	4	Reseña gráfica
Ubicación	Calle Guillem de Castro

Fecha	10/11/21	
Tipo de Conflicto		
VMP - Peatón		
Descripción del conflicto		
Peatón invadiendo el carril bici

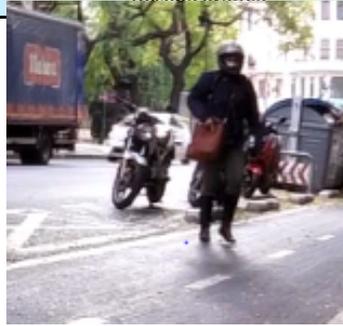
Ficha de conflictos de tráfico	
Nº de conflicto	31
Ubicación	Calle Guillem de Castro
Fecha	10/11/21
Tipo de Conflicto	
VMP - Peatón	
Descripción del conflicto	
Motorista invadiendo el carril bici tras estacionar la moto en el aparcamiento

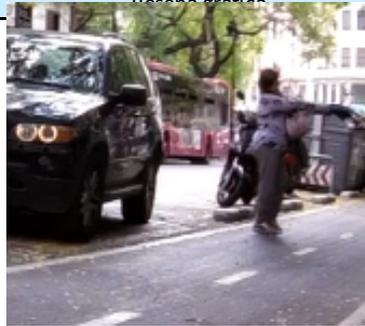
Ficha de conflictos de tráfico	
Nº de conflicto	32
Ubicación	Calle Guillem de Castro
Fecha	10/11/21
Tipo de Conflicto	
VMP - Peatón	
Descripción del conflicto	
Peatón invadiendo el carril bici
