UNIVERSITAT  
POLITÈCNICA  
DE VALÈNCIA

UNIVERSITAT POLITÈCNICA DE VALÈNCIA

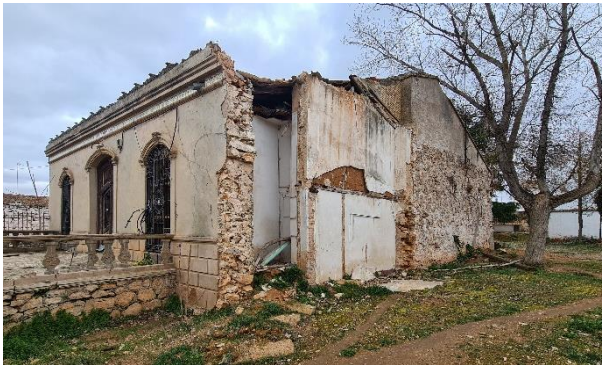
*Figura 60. Fotografía general del estado de la vivienda. 2023. Fuente: propia.*

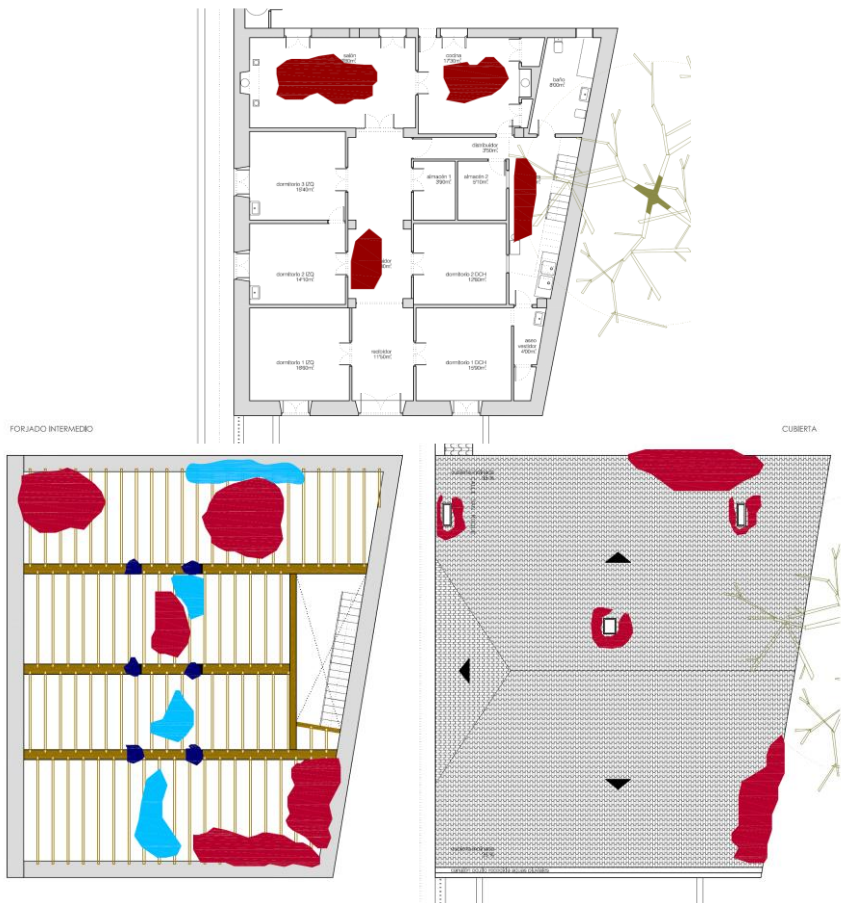
Figura 61. Mapeo lesiones en planta. 2023. Fuente: propia.

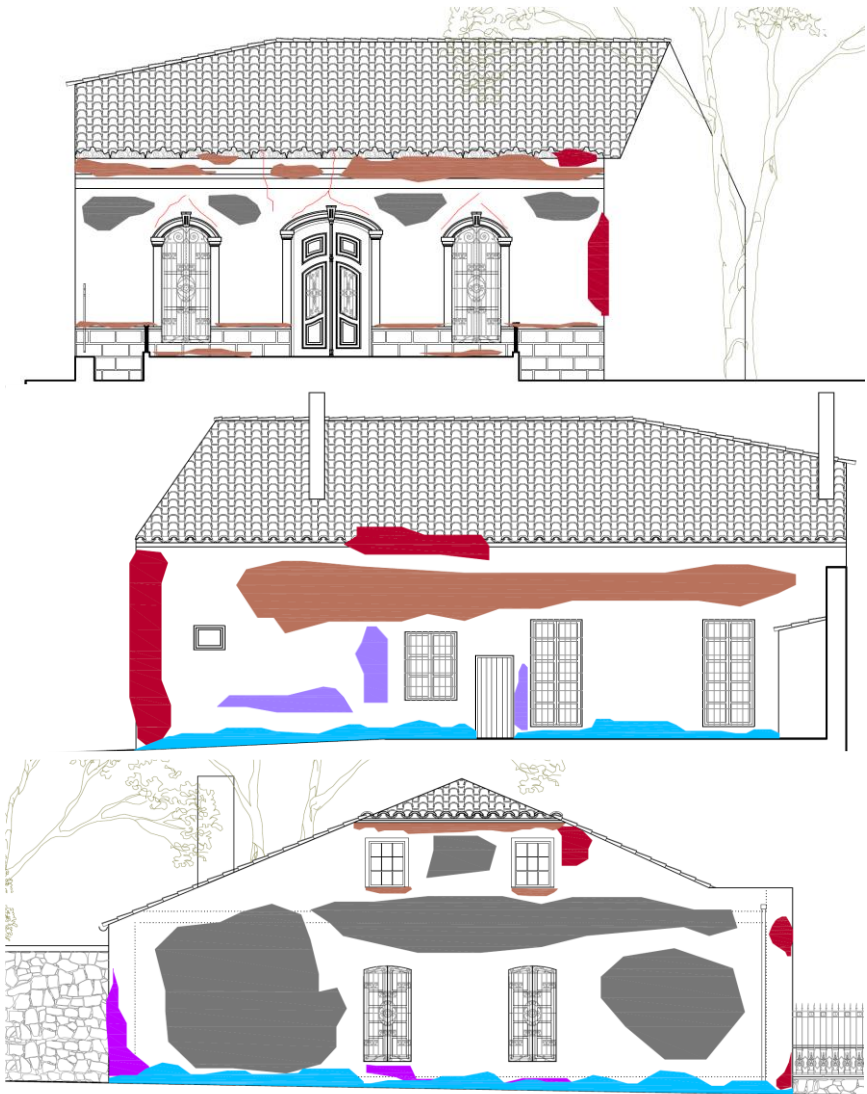
Figura 62. Mapeo de lesiones en alzados. 2023. Fuente: propia.

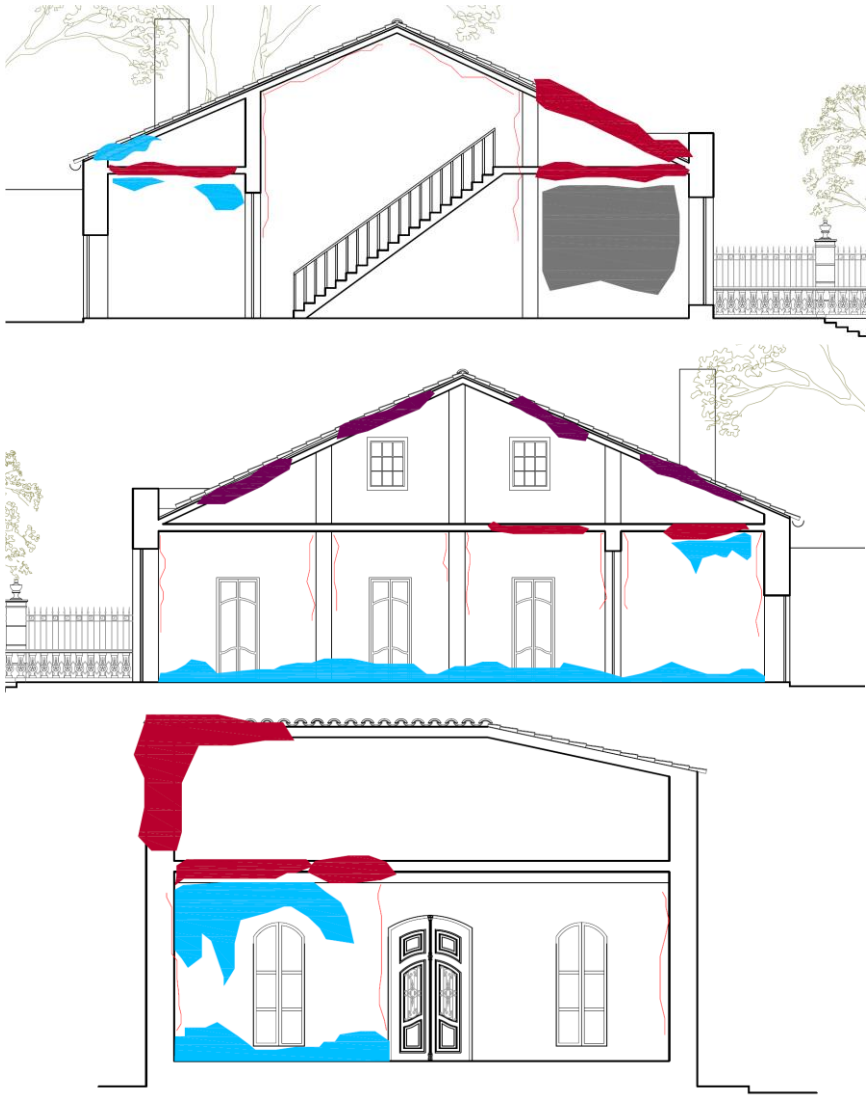
*Figura 63. Mapeo de lesiones en secciones. 2023. Fuente: propia.*

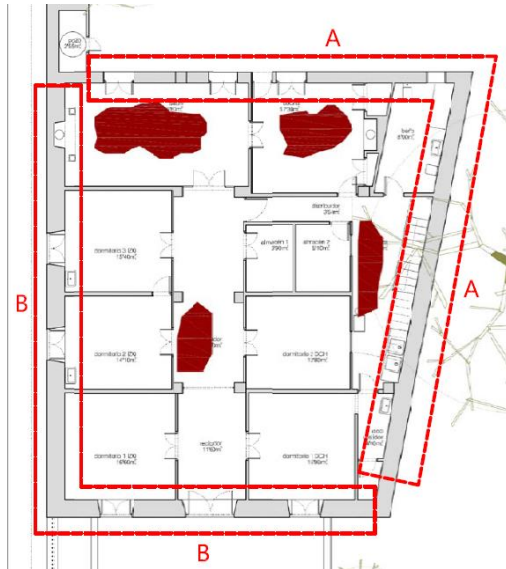
Figura 64. Localización de la lesión. 2023. Fuente: propia.

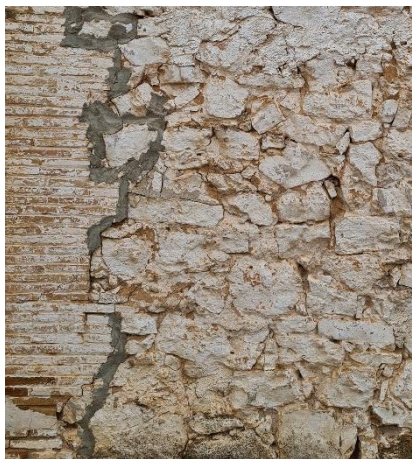
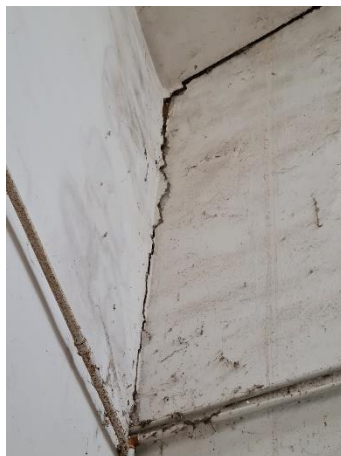
*Figura 65. Grietas en muros perimetrales de carga. 2023. Fuente: propia.*

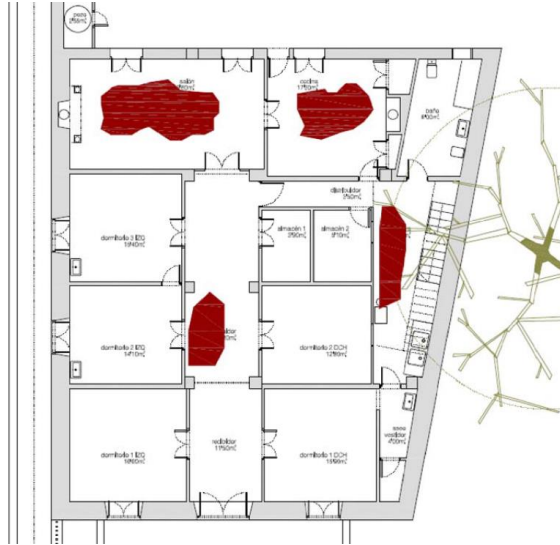
Figura 66. Localización de la lesión. 2023. Fuente: propia.

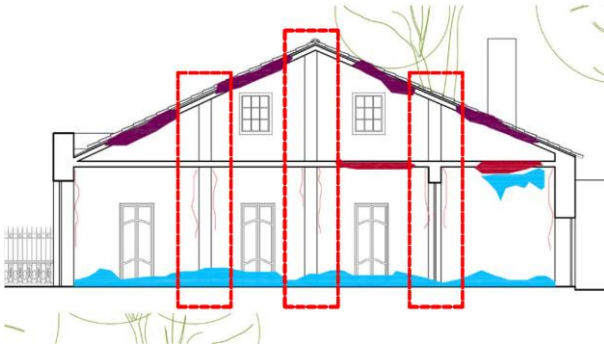
Figura 68. Localización de la lesión. 2023. Fuente: propia.

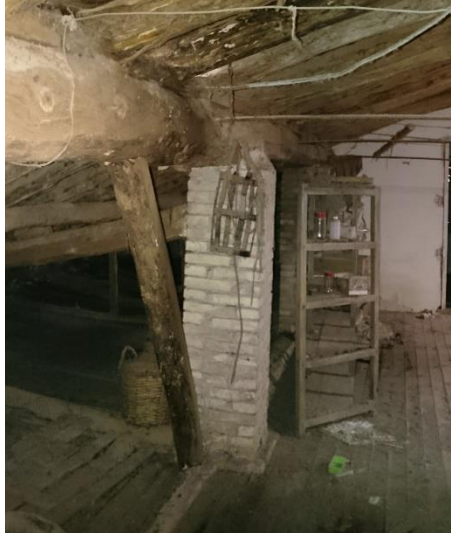
*Figura 69. Pilar central en la zona de cámara. 2023. Fuente: propia.*

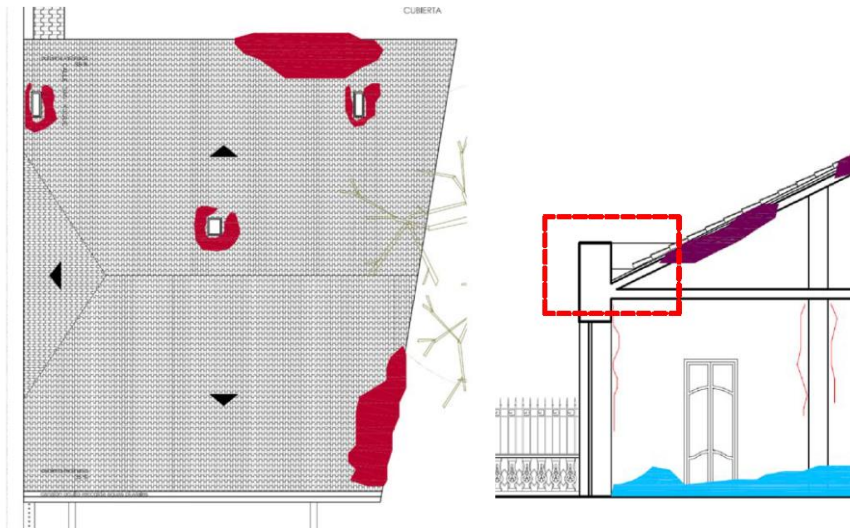
Figura 70. Localización de las filtraciones de cubierta. 2023. Fuente: propia.

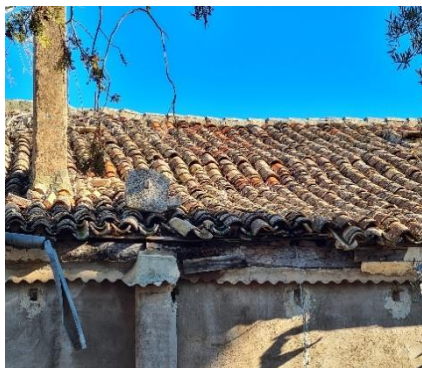
*Figura 71. Cubierta con ondulaciones.  
2023. Fuente: propia.*

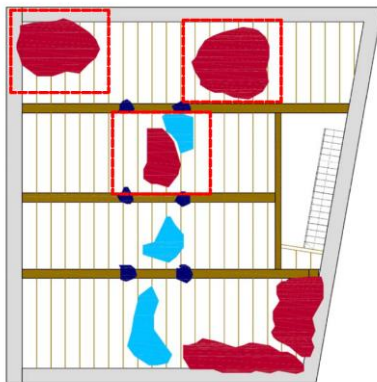
Figura 77. Localización zonas de viguetas con fisuras. 2023. Fuente: propia.  
Trabajo Fin de Grado Jose Saiz López  
Grado en Arquitectura Técnica – ETS de Ingeniería de Edificación – Universitat Politècnica de València

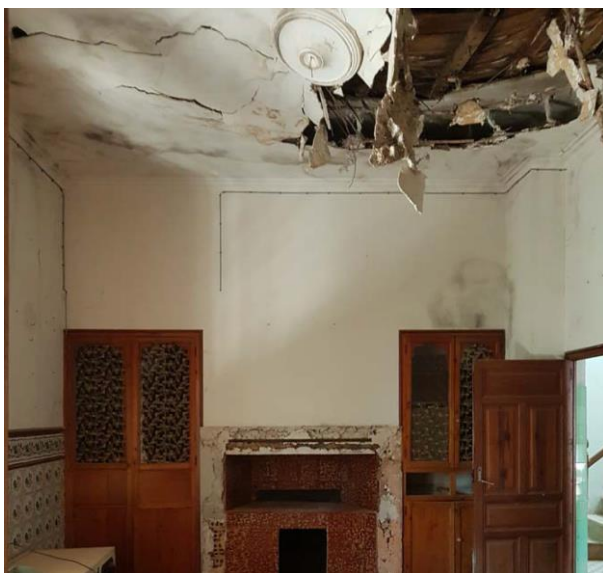
*Figura 78. Paño con viguetas con flecha excesiva. 2023.  
Fuente: propia.*

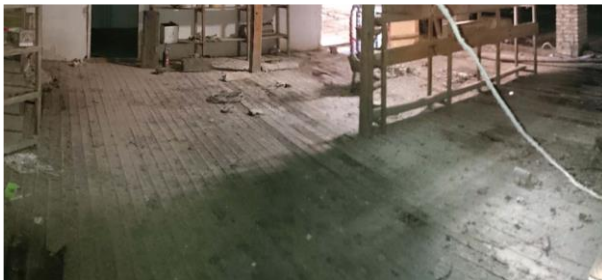
*Figura 79. Suelo de la cámara, forjado intermedio de madera. 2023. Fuente: propia.*

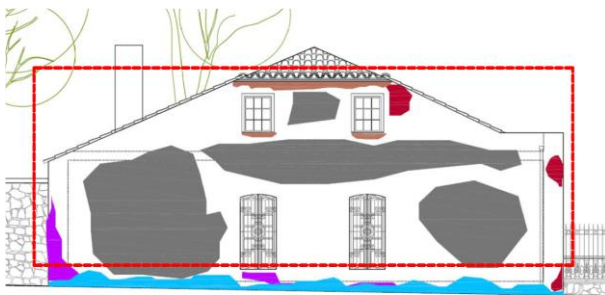
*Figura 82. Localización generalizada de fisuras en paramentos exteriores. 2023. Fuente: propia.*

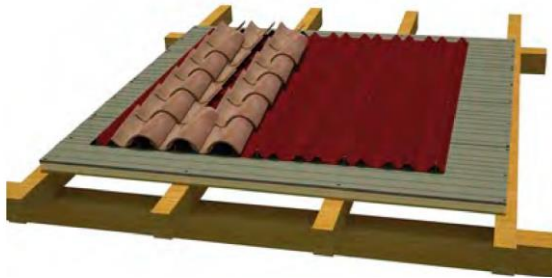
Figura 120. Esquema sistema de cubierta. Thermochip+onduline+teja. 2023.

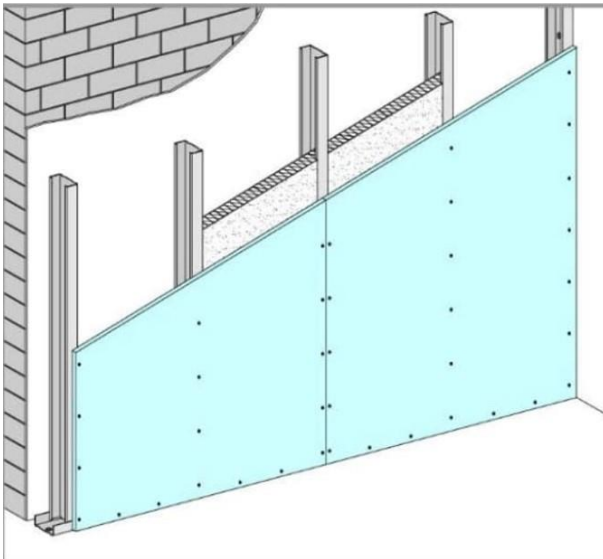
*Figura 129. Mejora del aislamiento de los cerramientos exteriores. 2023. Fuente: knauf.es*

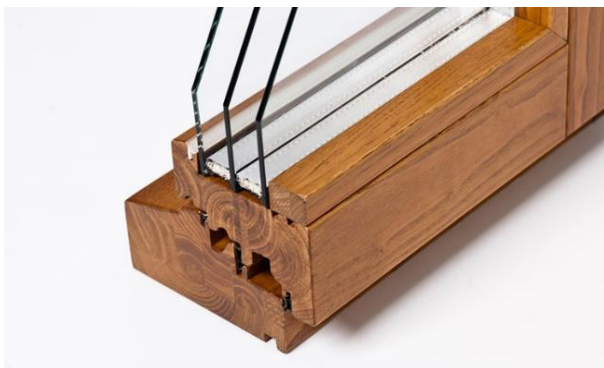
*Figura 130. Carpintería de madera con triple vidrio. 2023. Fuente: biuarquitectura.com*

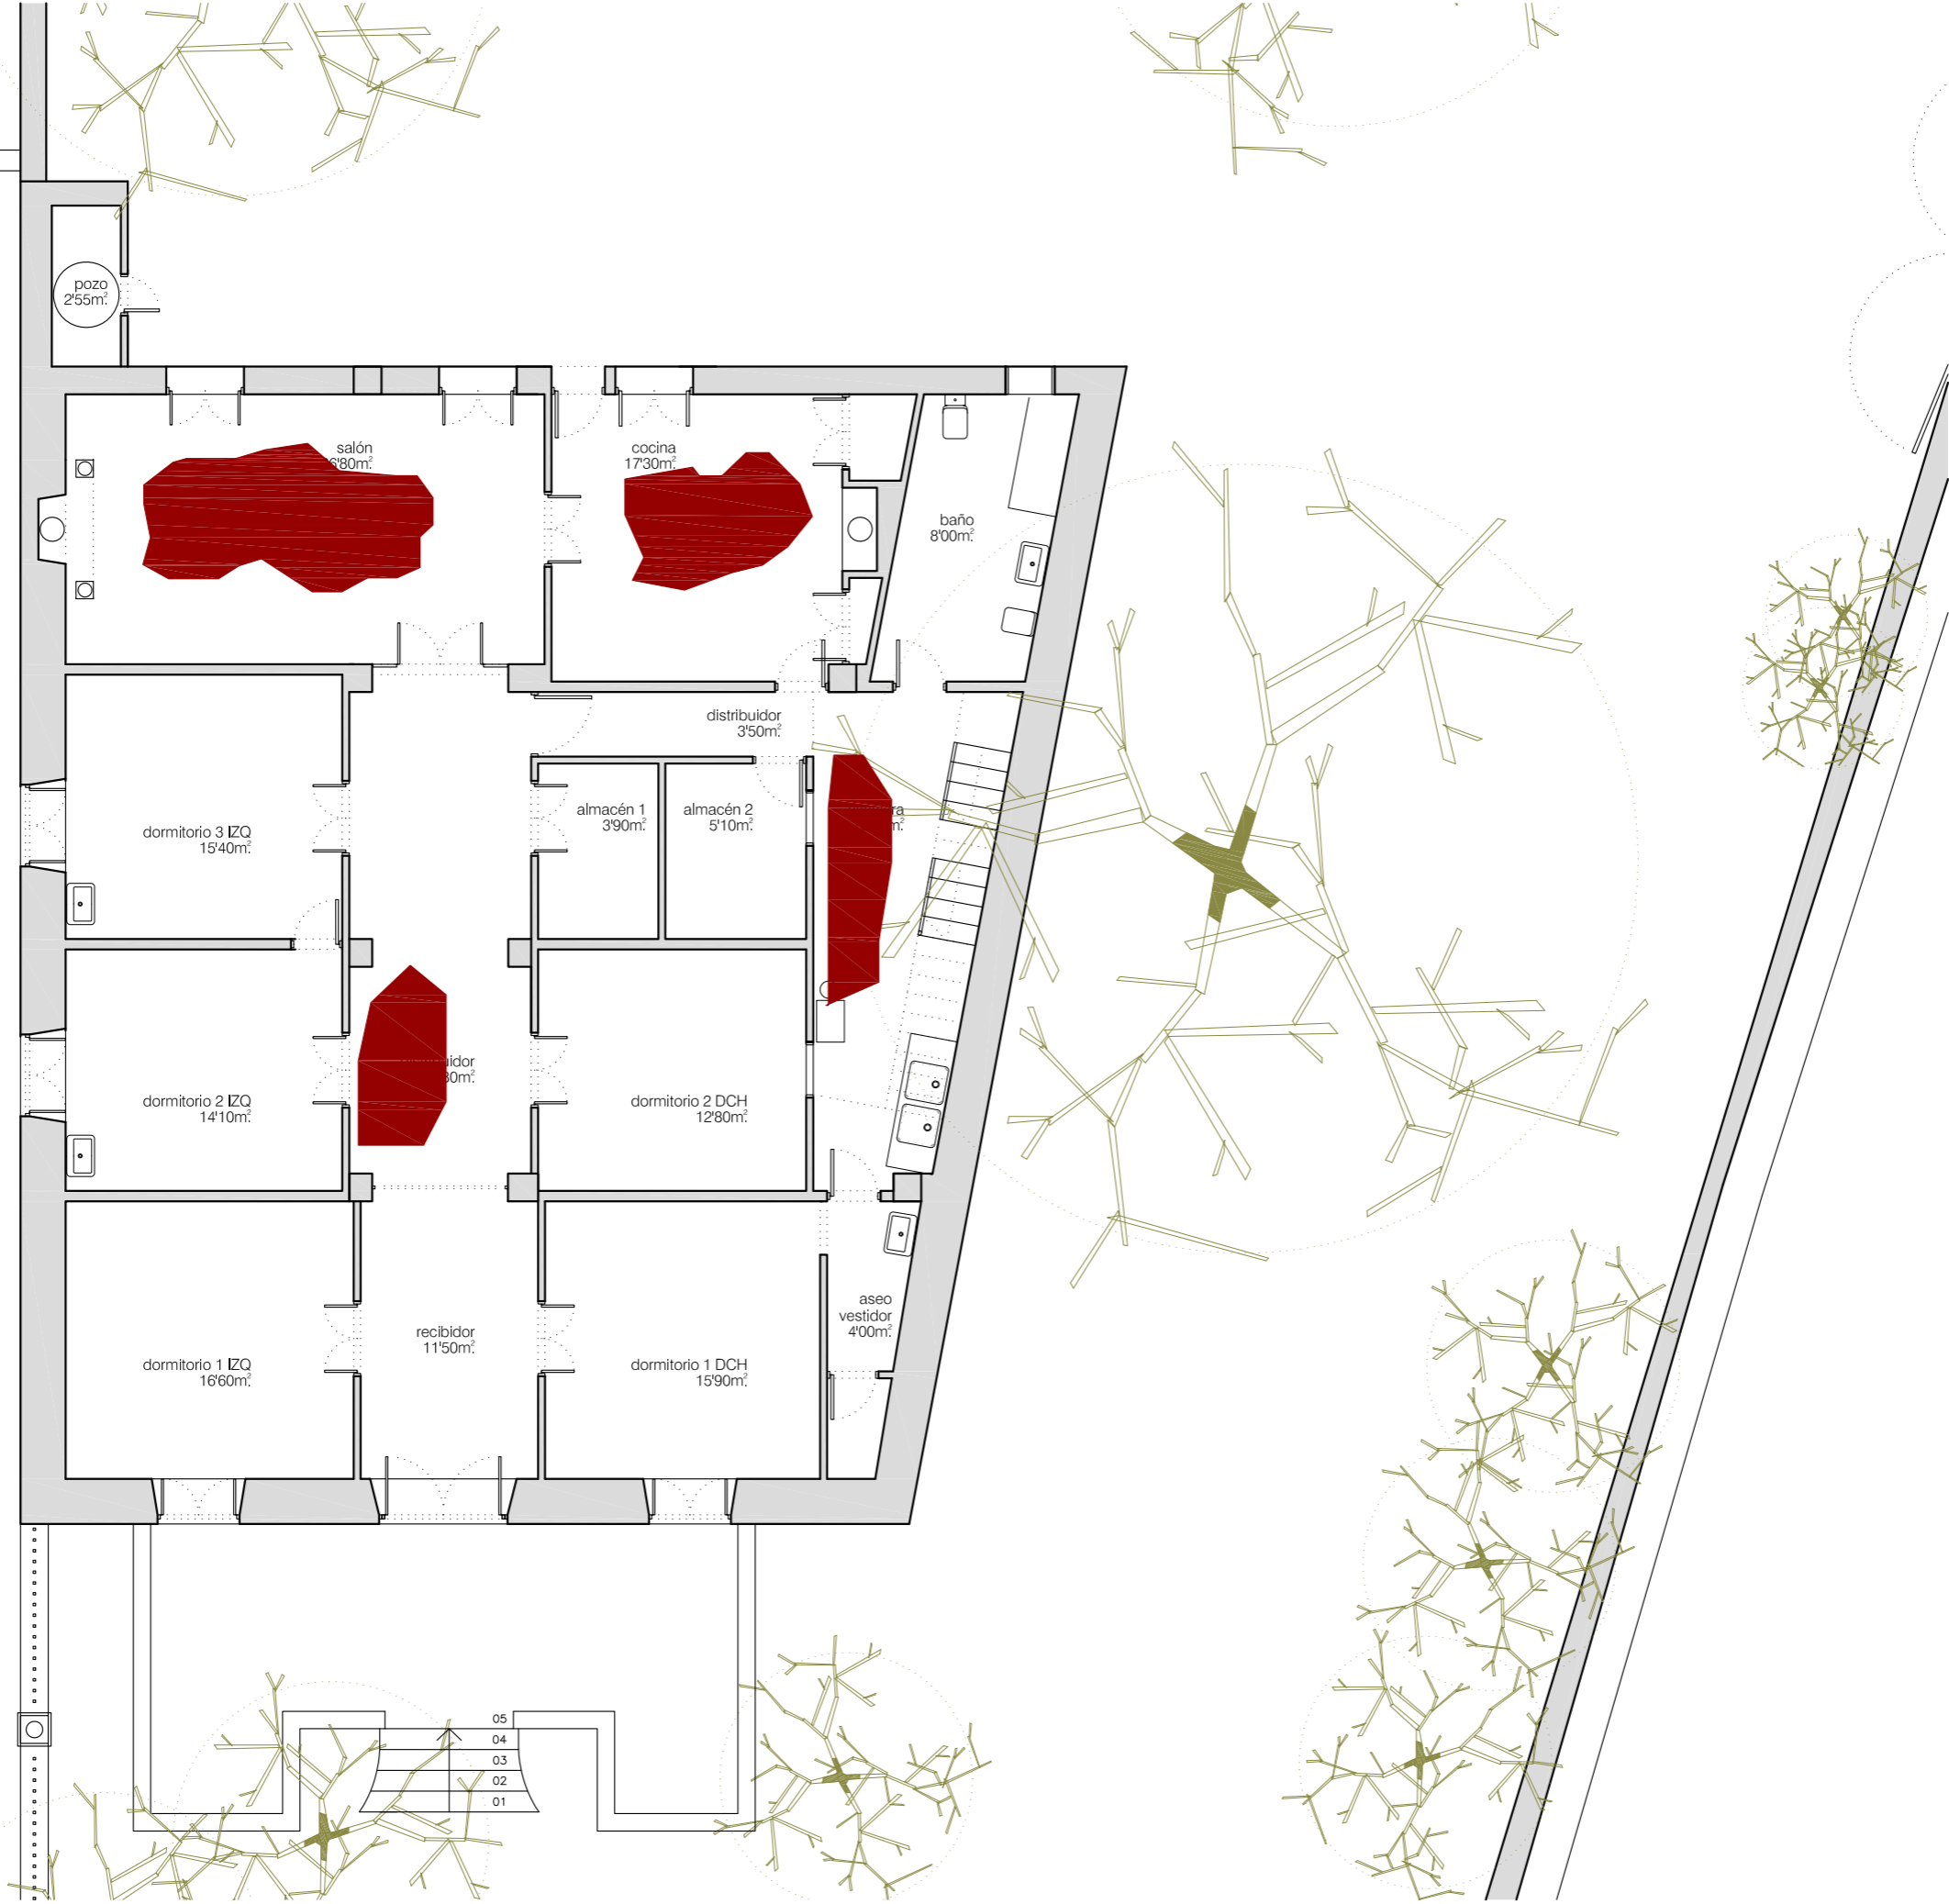
- Grietas
- Fisuras
- Agentes biológicos
- Humedad
- Vegetación
- Rotura
- Suciedad

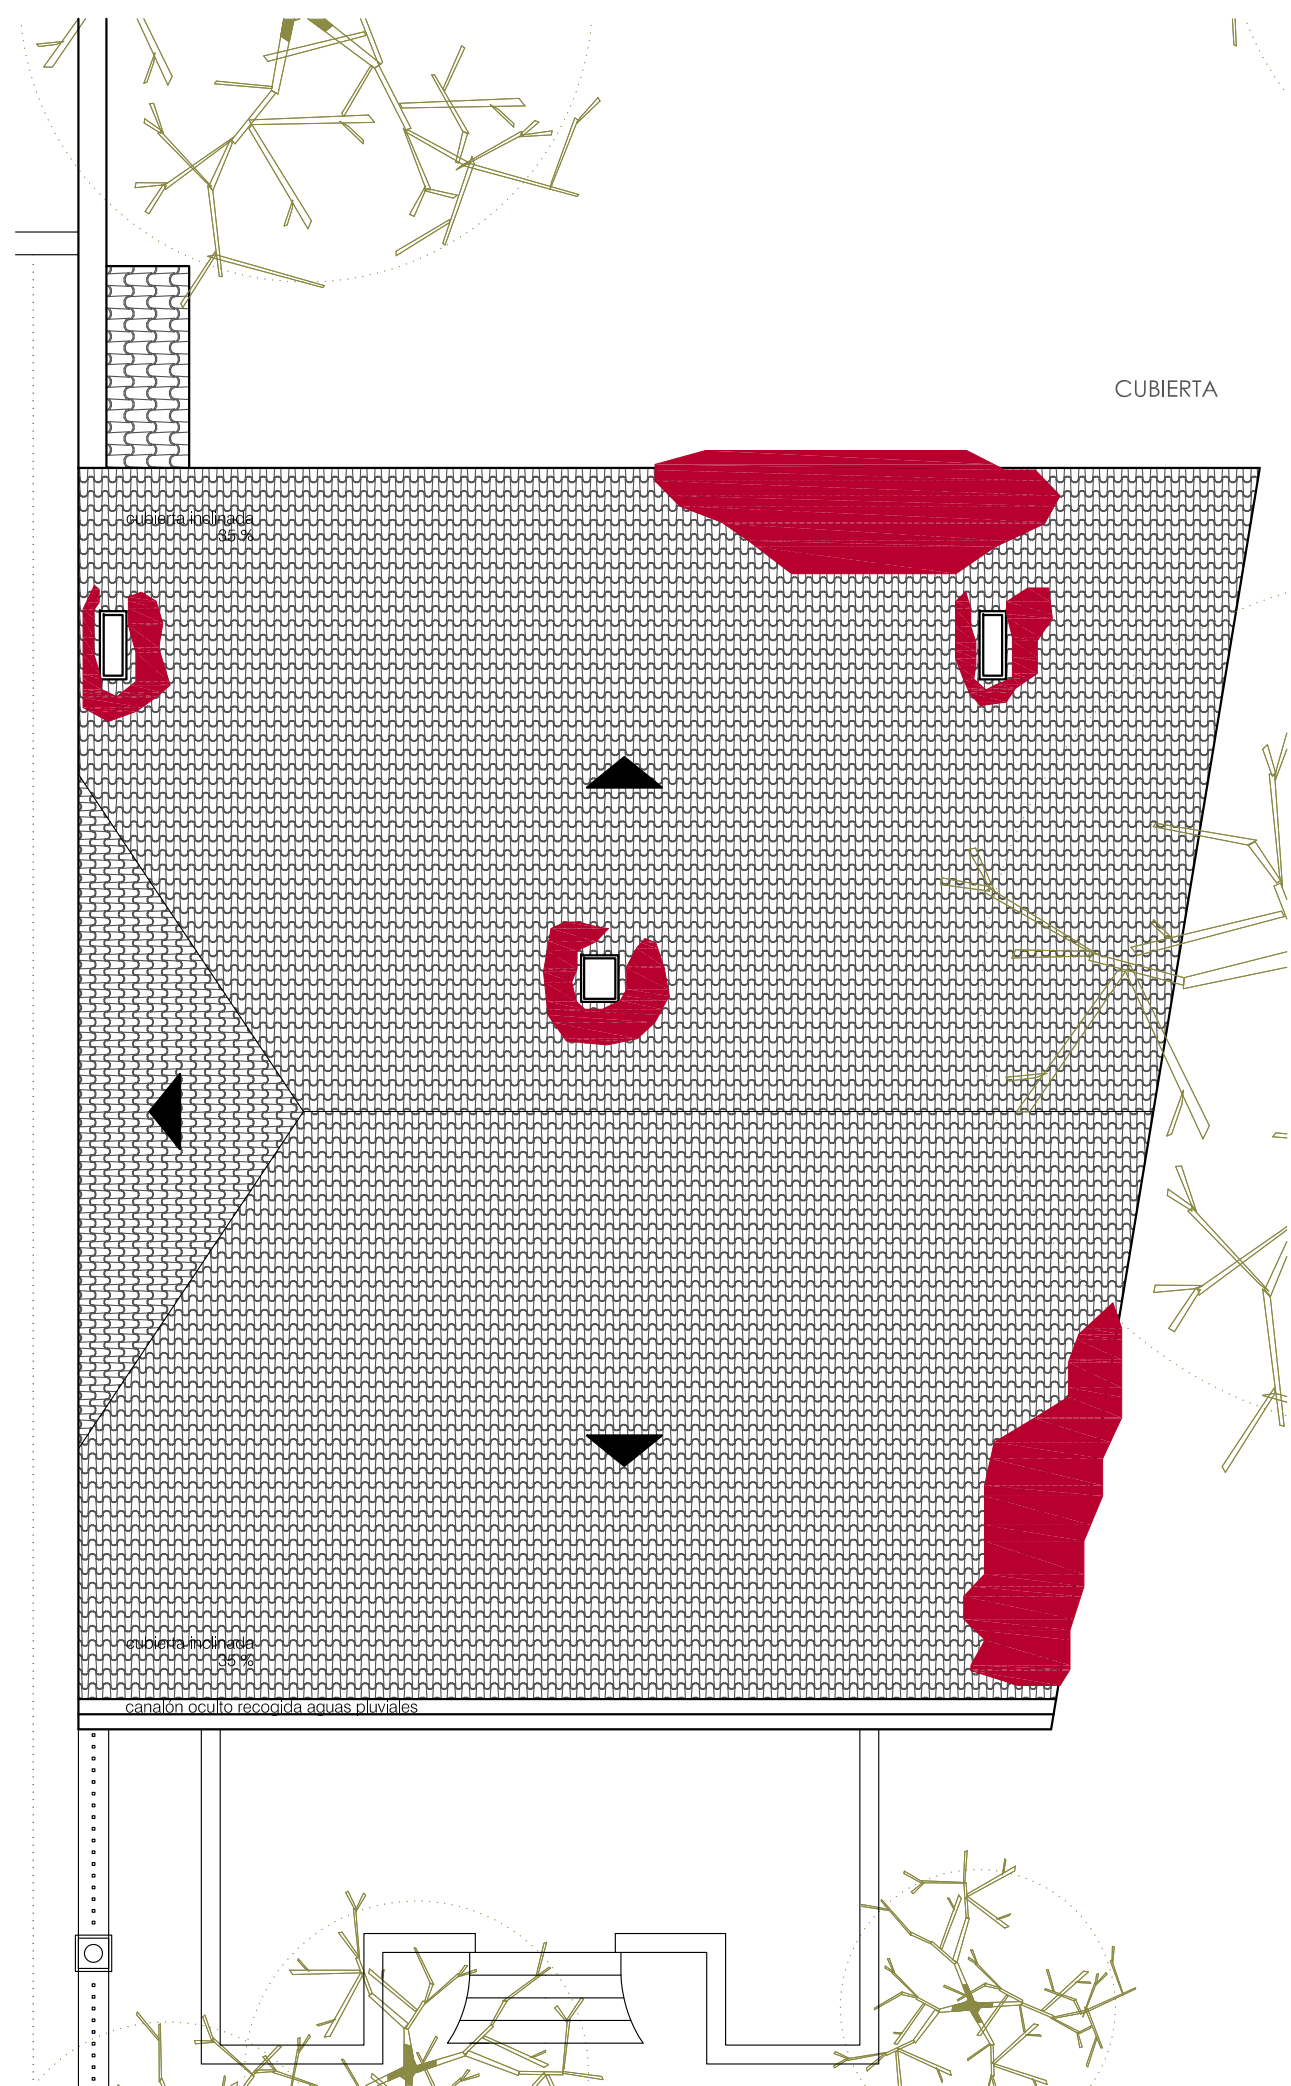
- Grietas en pilares de ladrillo macizo
- Grietas
- Fisuras
- Agentes biológicos
- Humedad
- Vegetación
- Rotura
- Suciedad

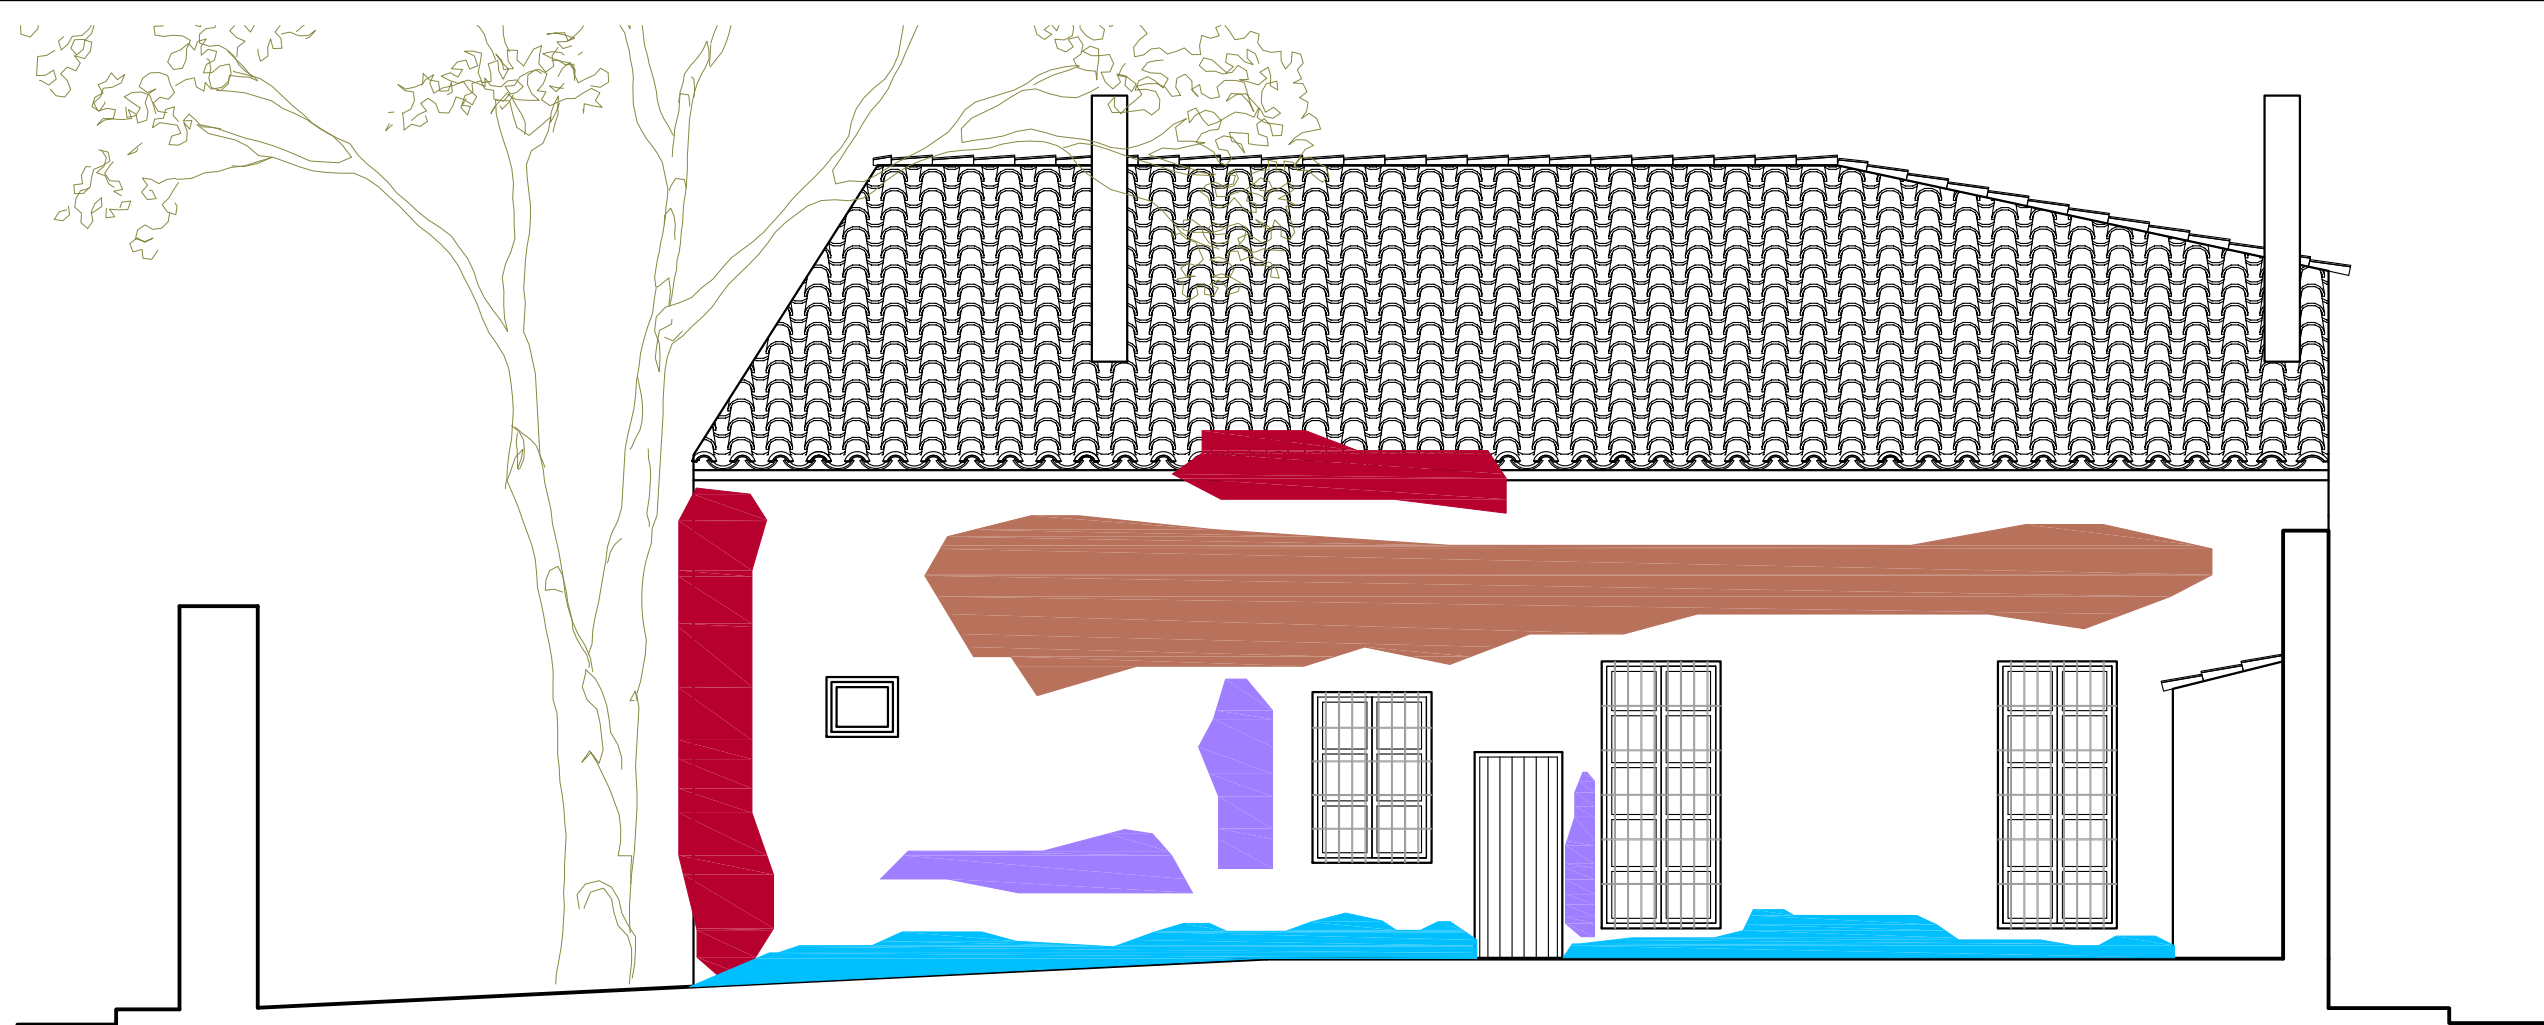
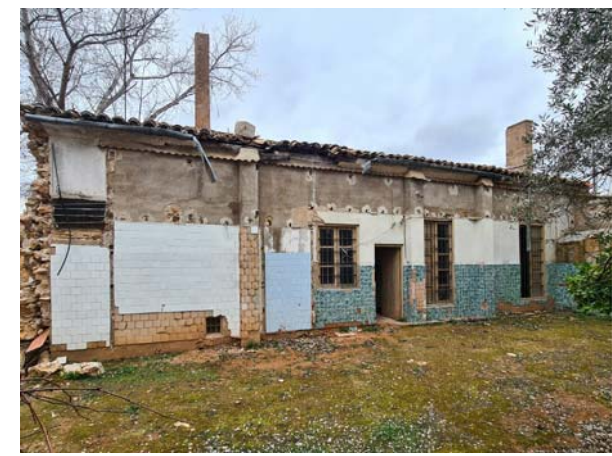
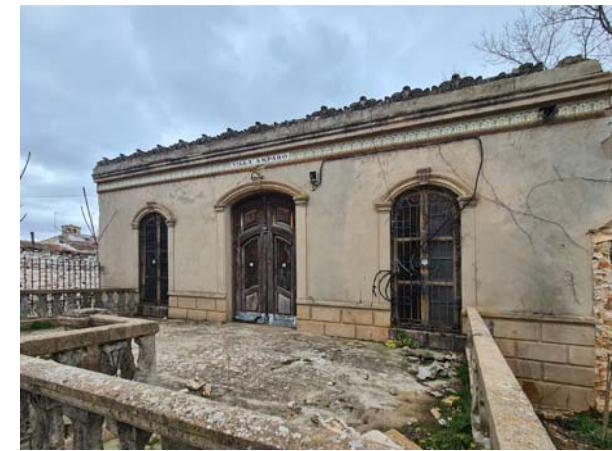
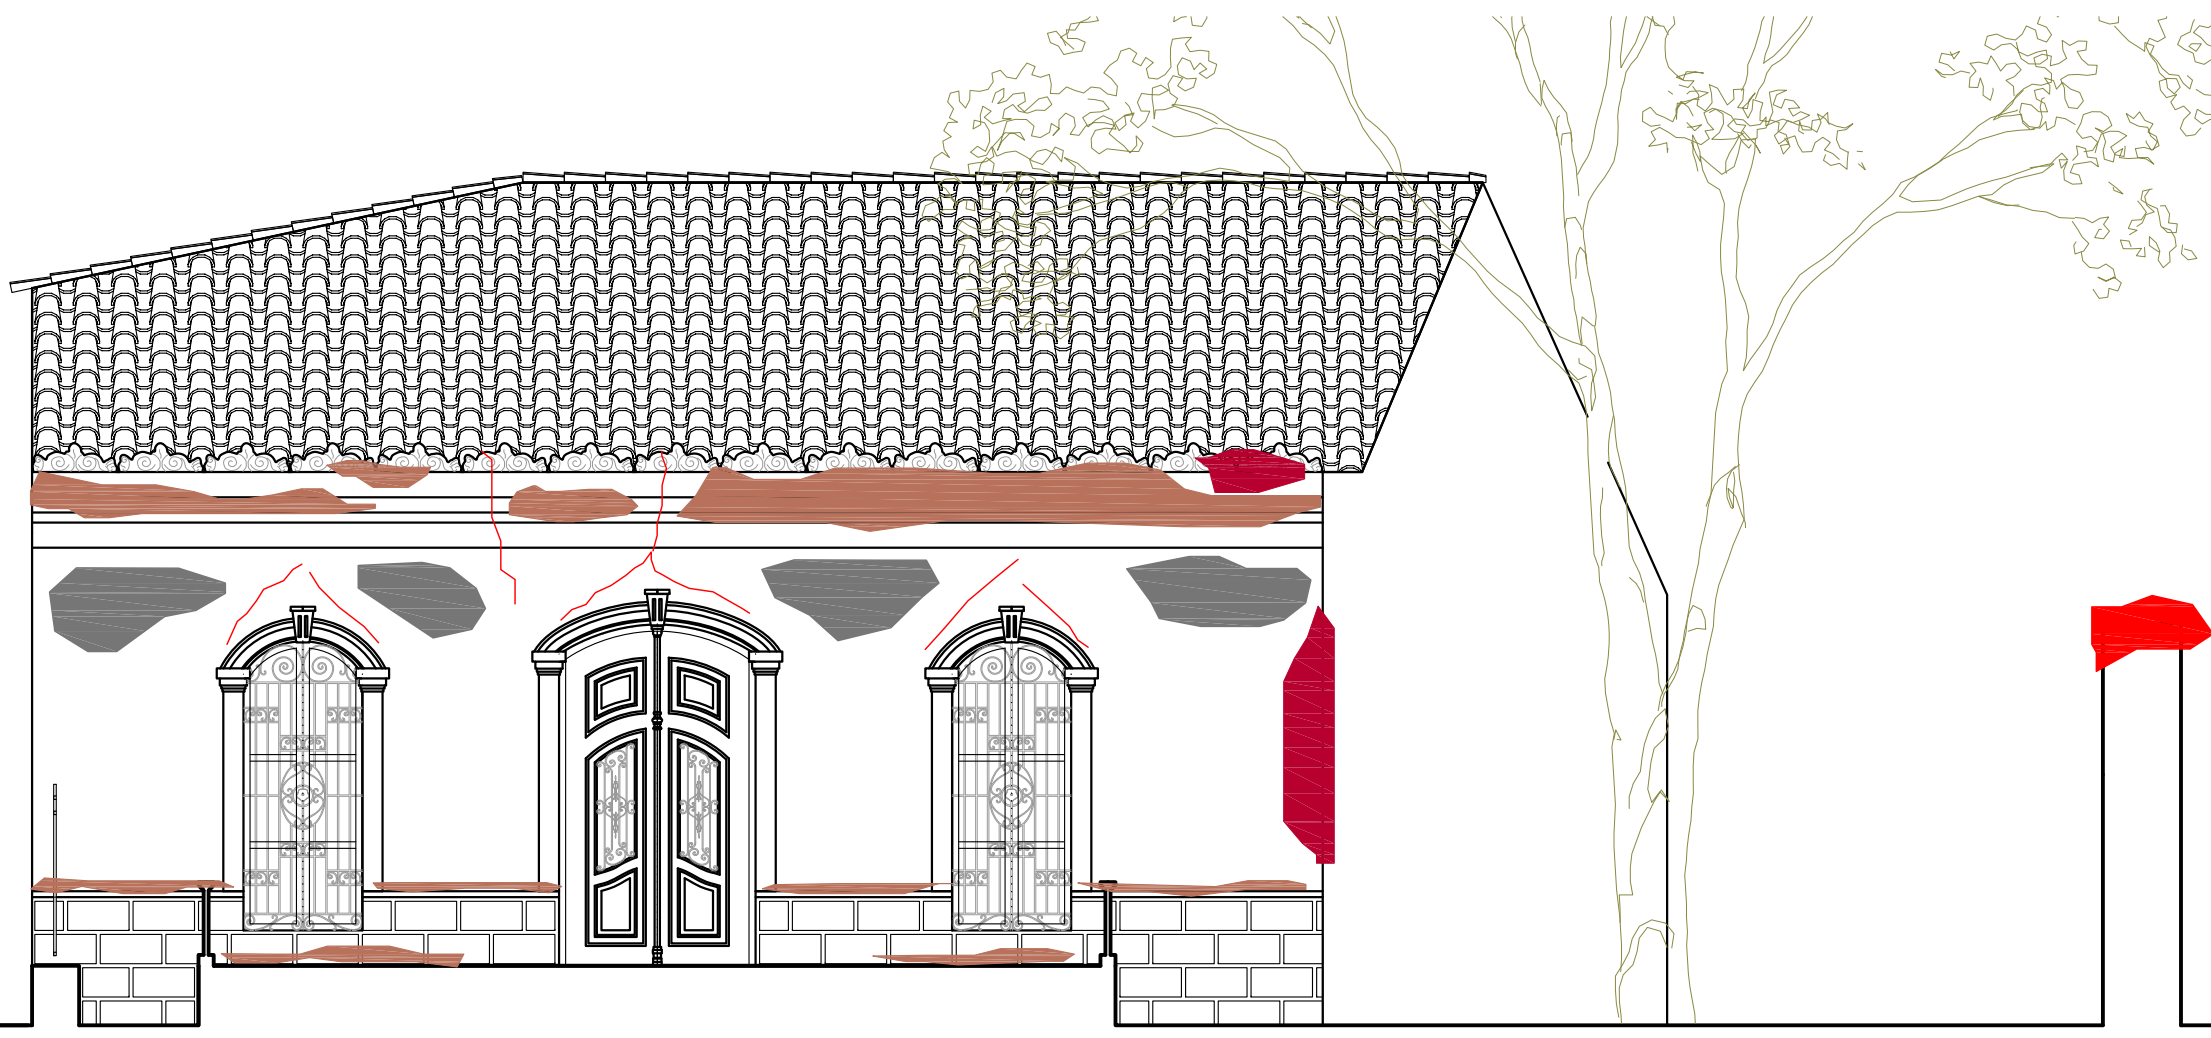
- Grietas
- Fisuras
- Agentes biológicos
- Humedad
- Vegetación
- Rotura
- Suciedad
- Intervenciones
