UNIVERSITAT  
POLITÈCNICA  
DE VALÈNCIA

UNIVERSITAT POLITÈCNICA DE VALÈNCIA

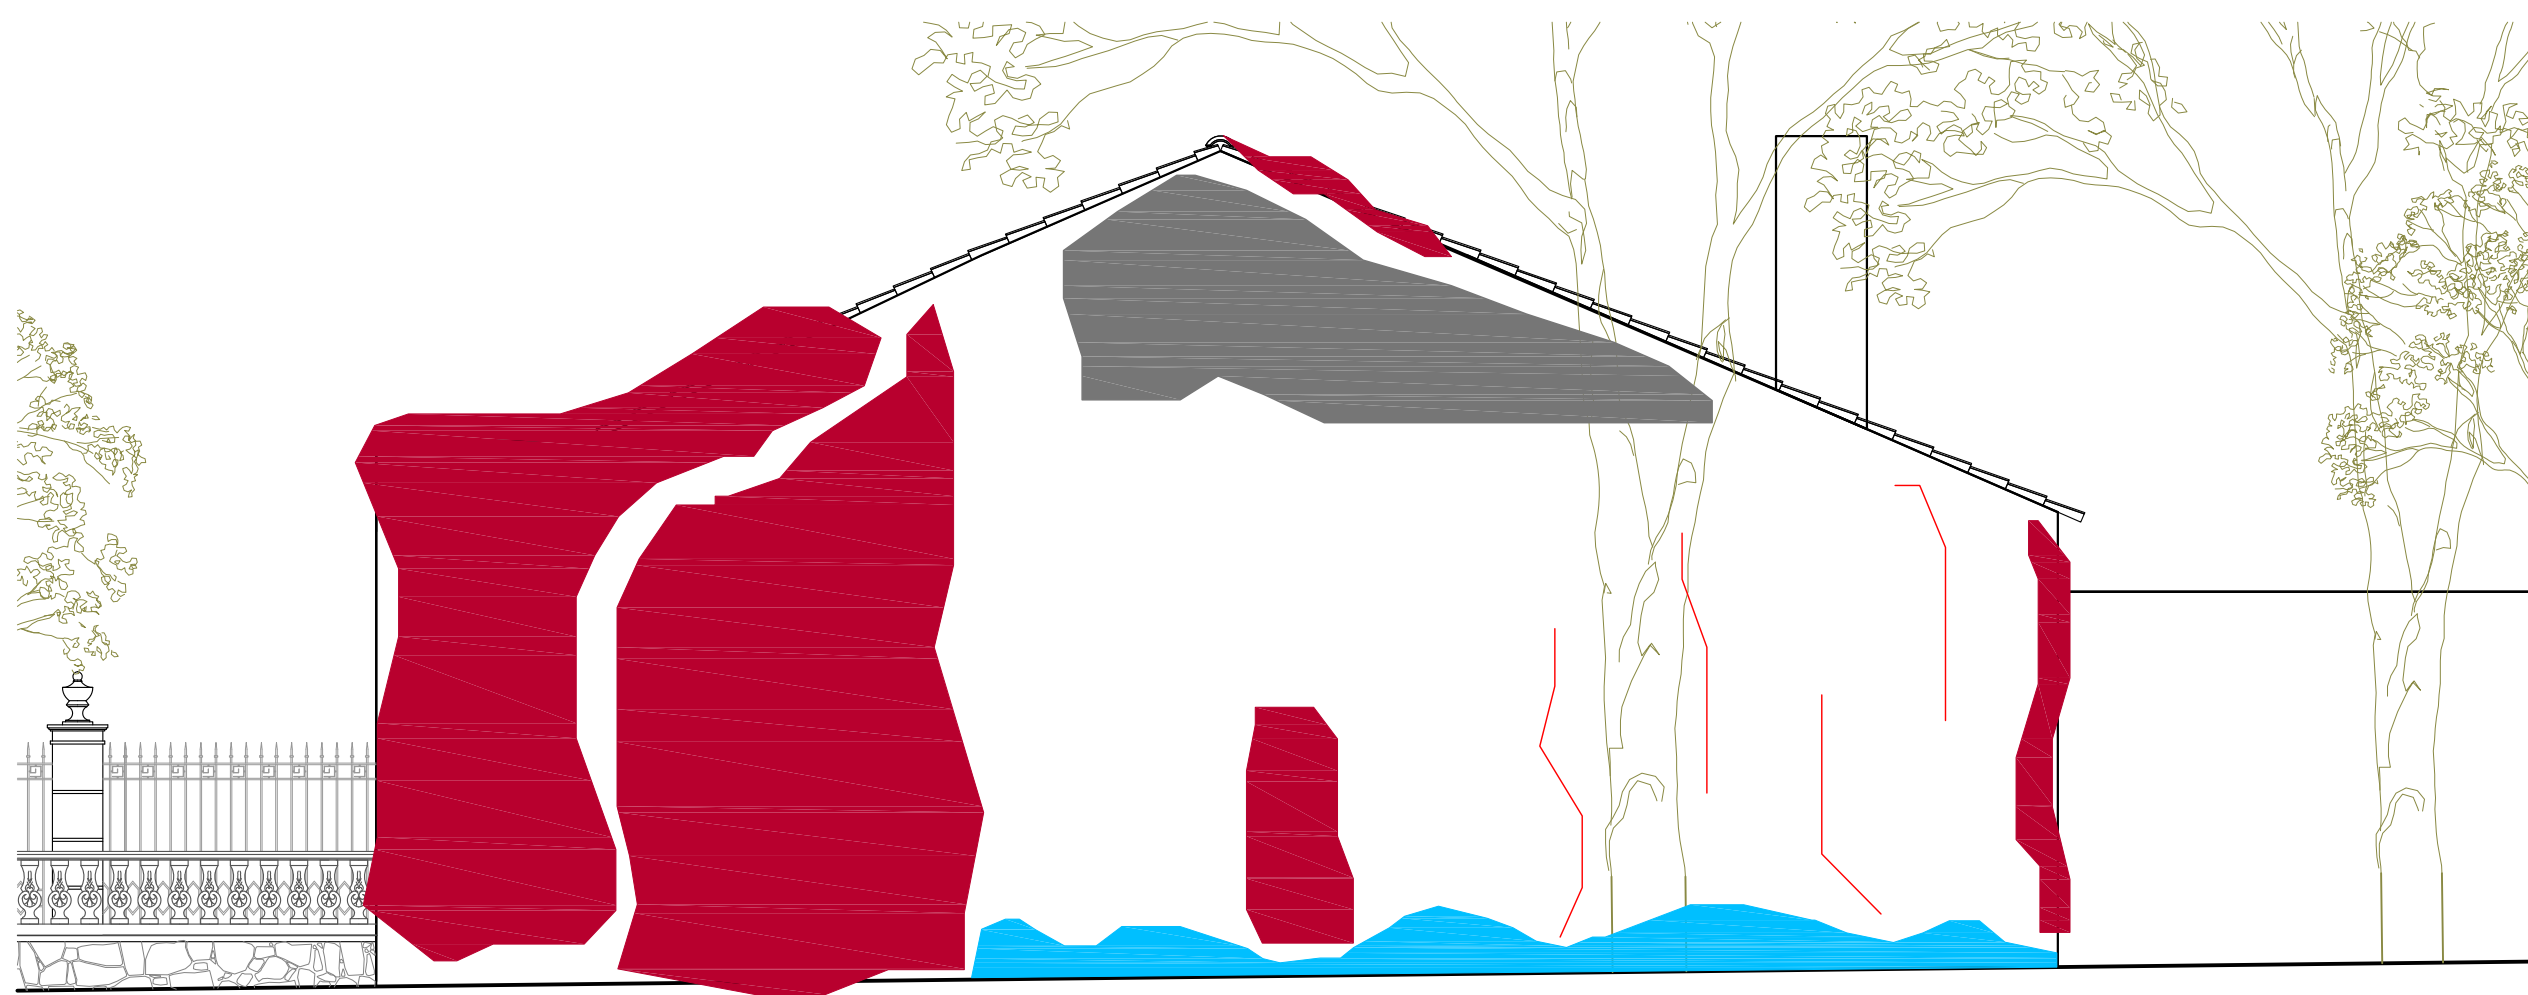
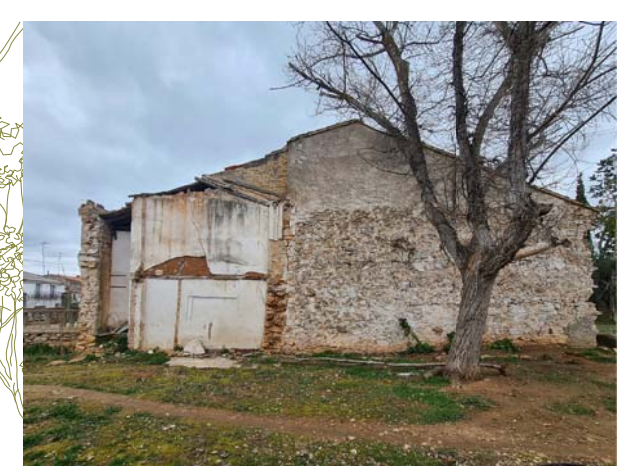
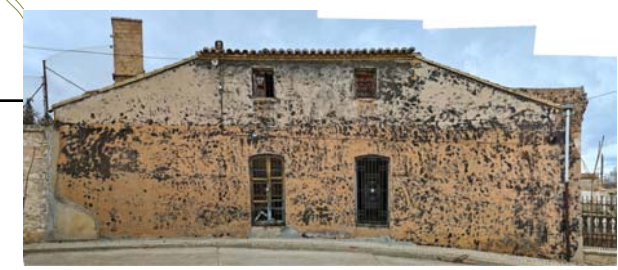
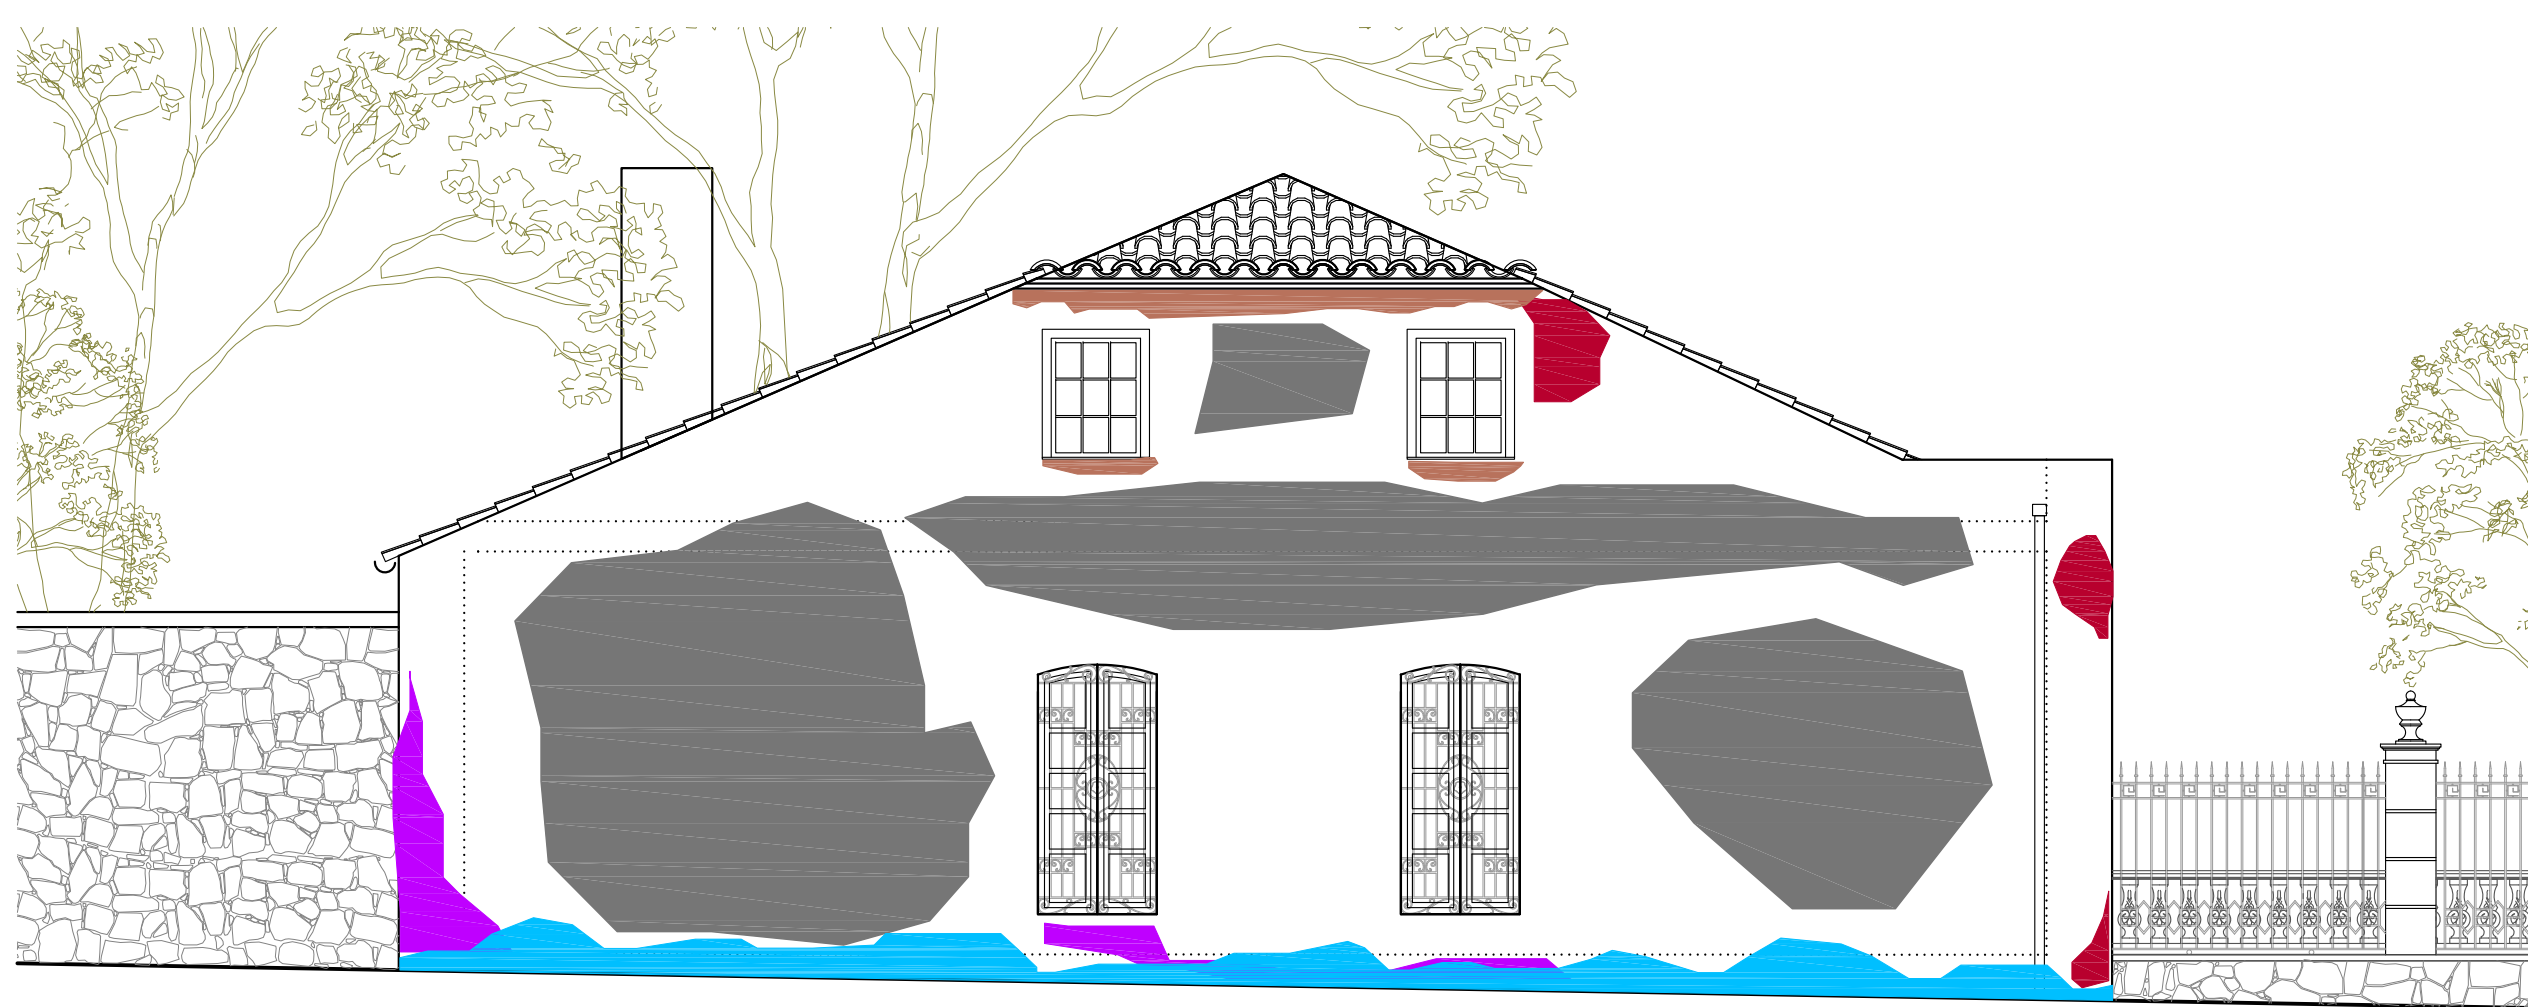
- Grietas
- Fisuras
- Agentes biológicos
- Humedad
- Vegetación
- Rotura
- Suciedad
- Intervenciones

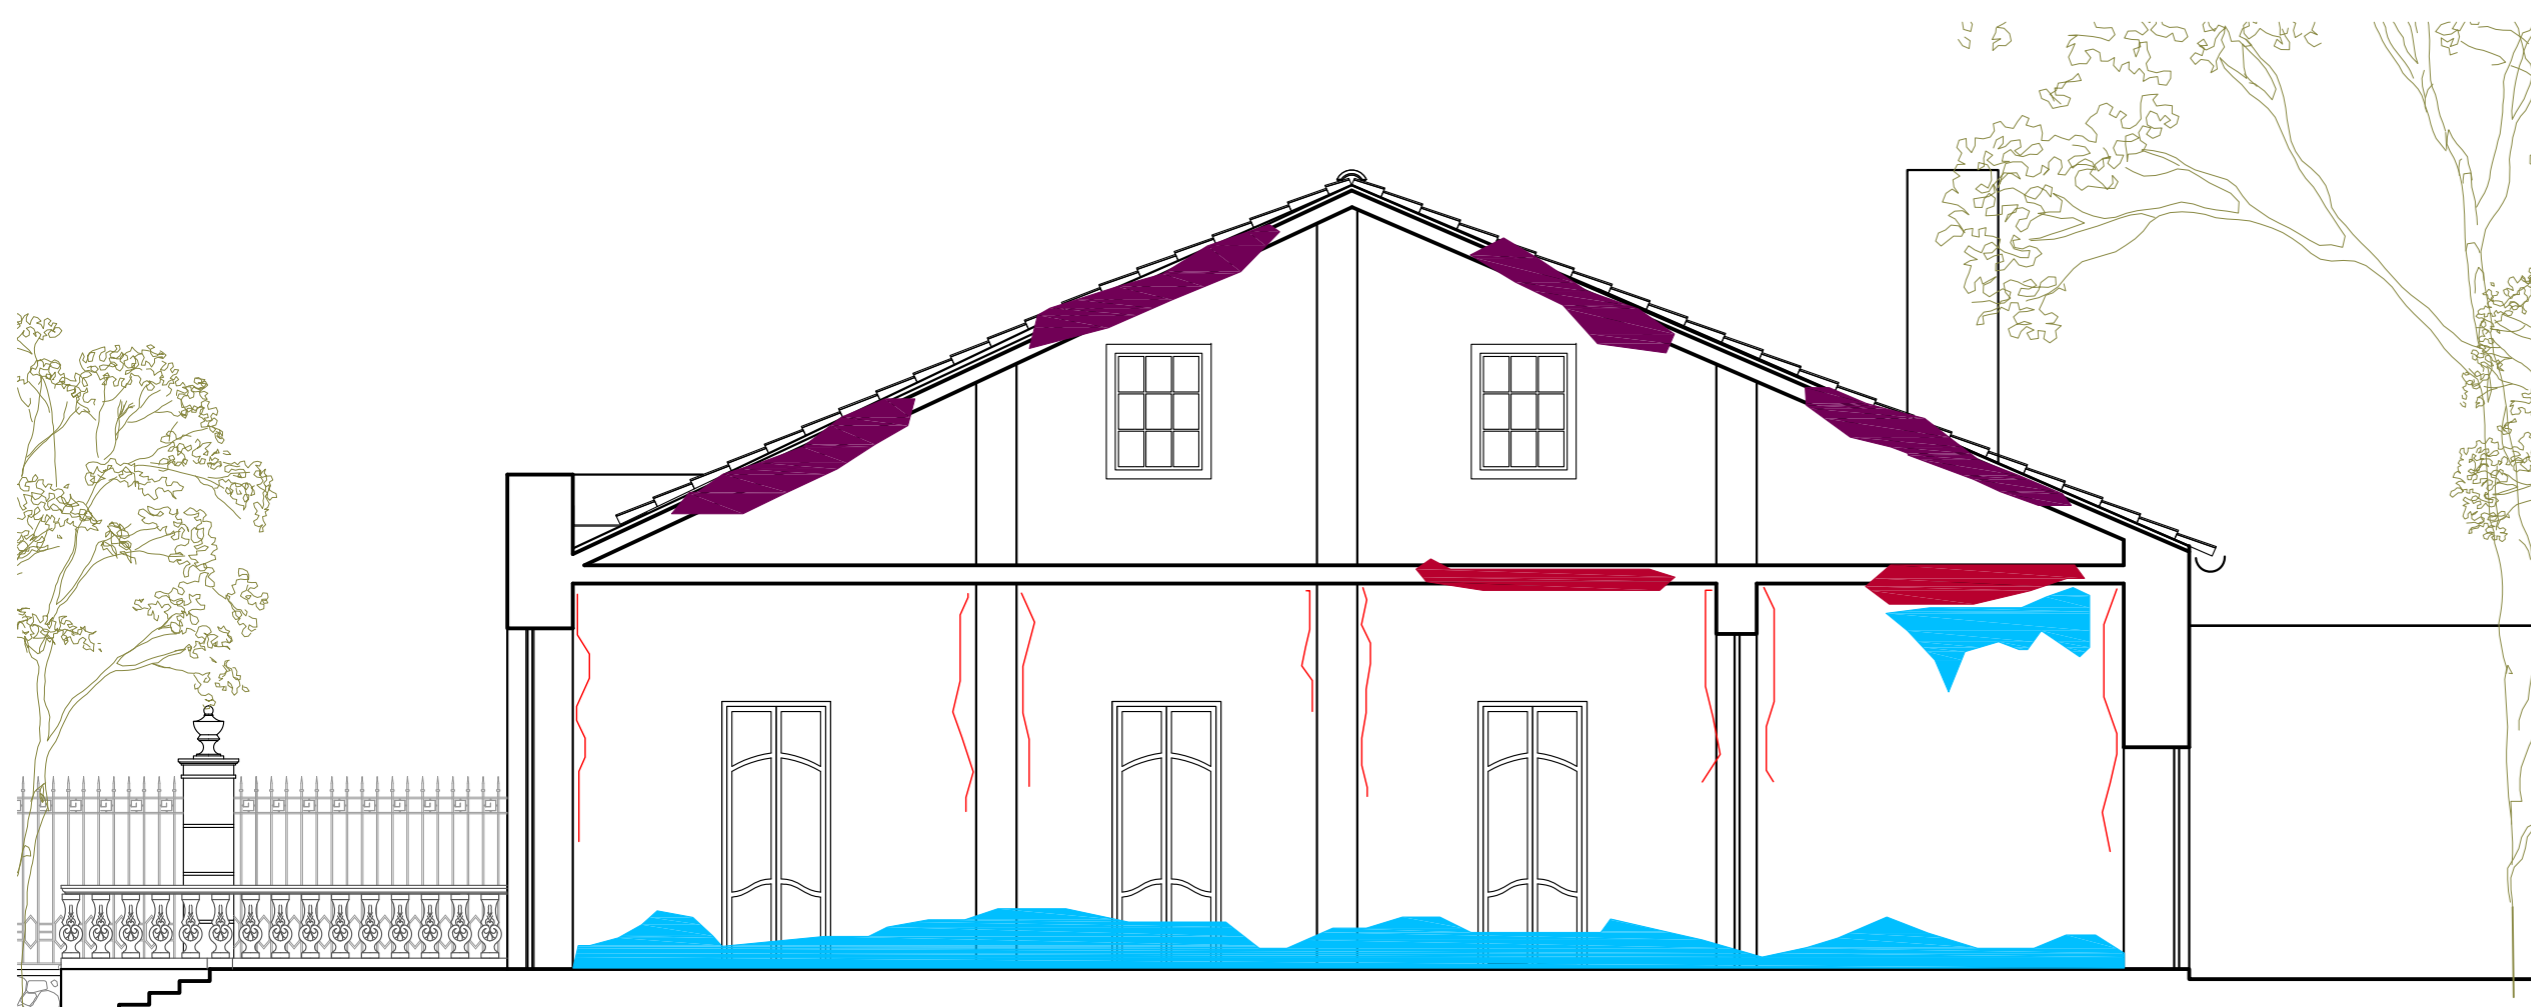
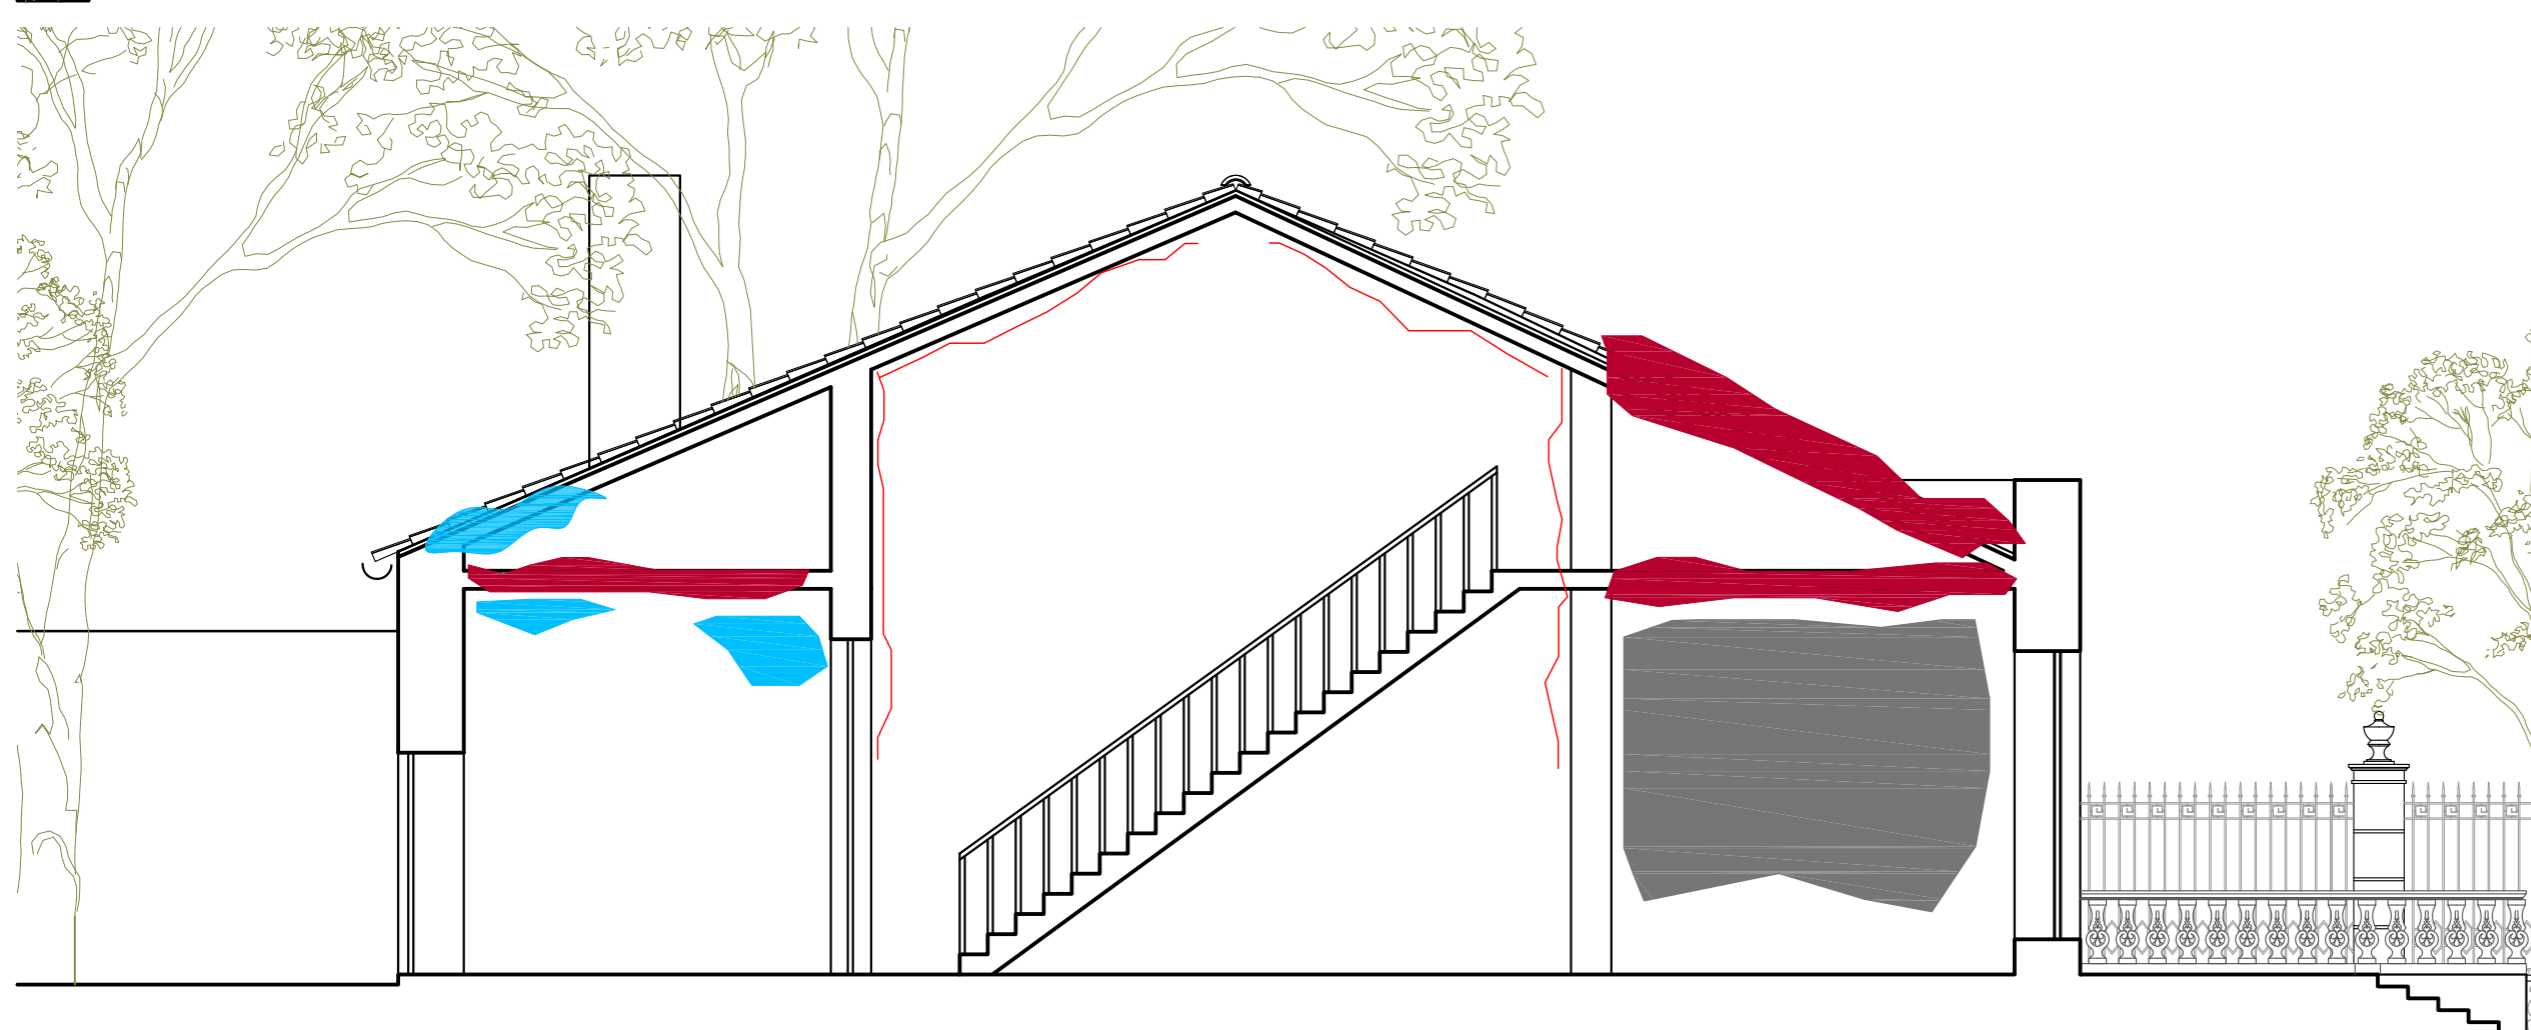
- Grietas
- Fisuras
- Agentes biológicos
- Humedad en madera
- Humedad
- Vegetación
- Rotura
- Suciedad

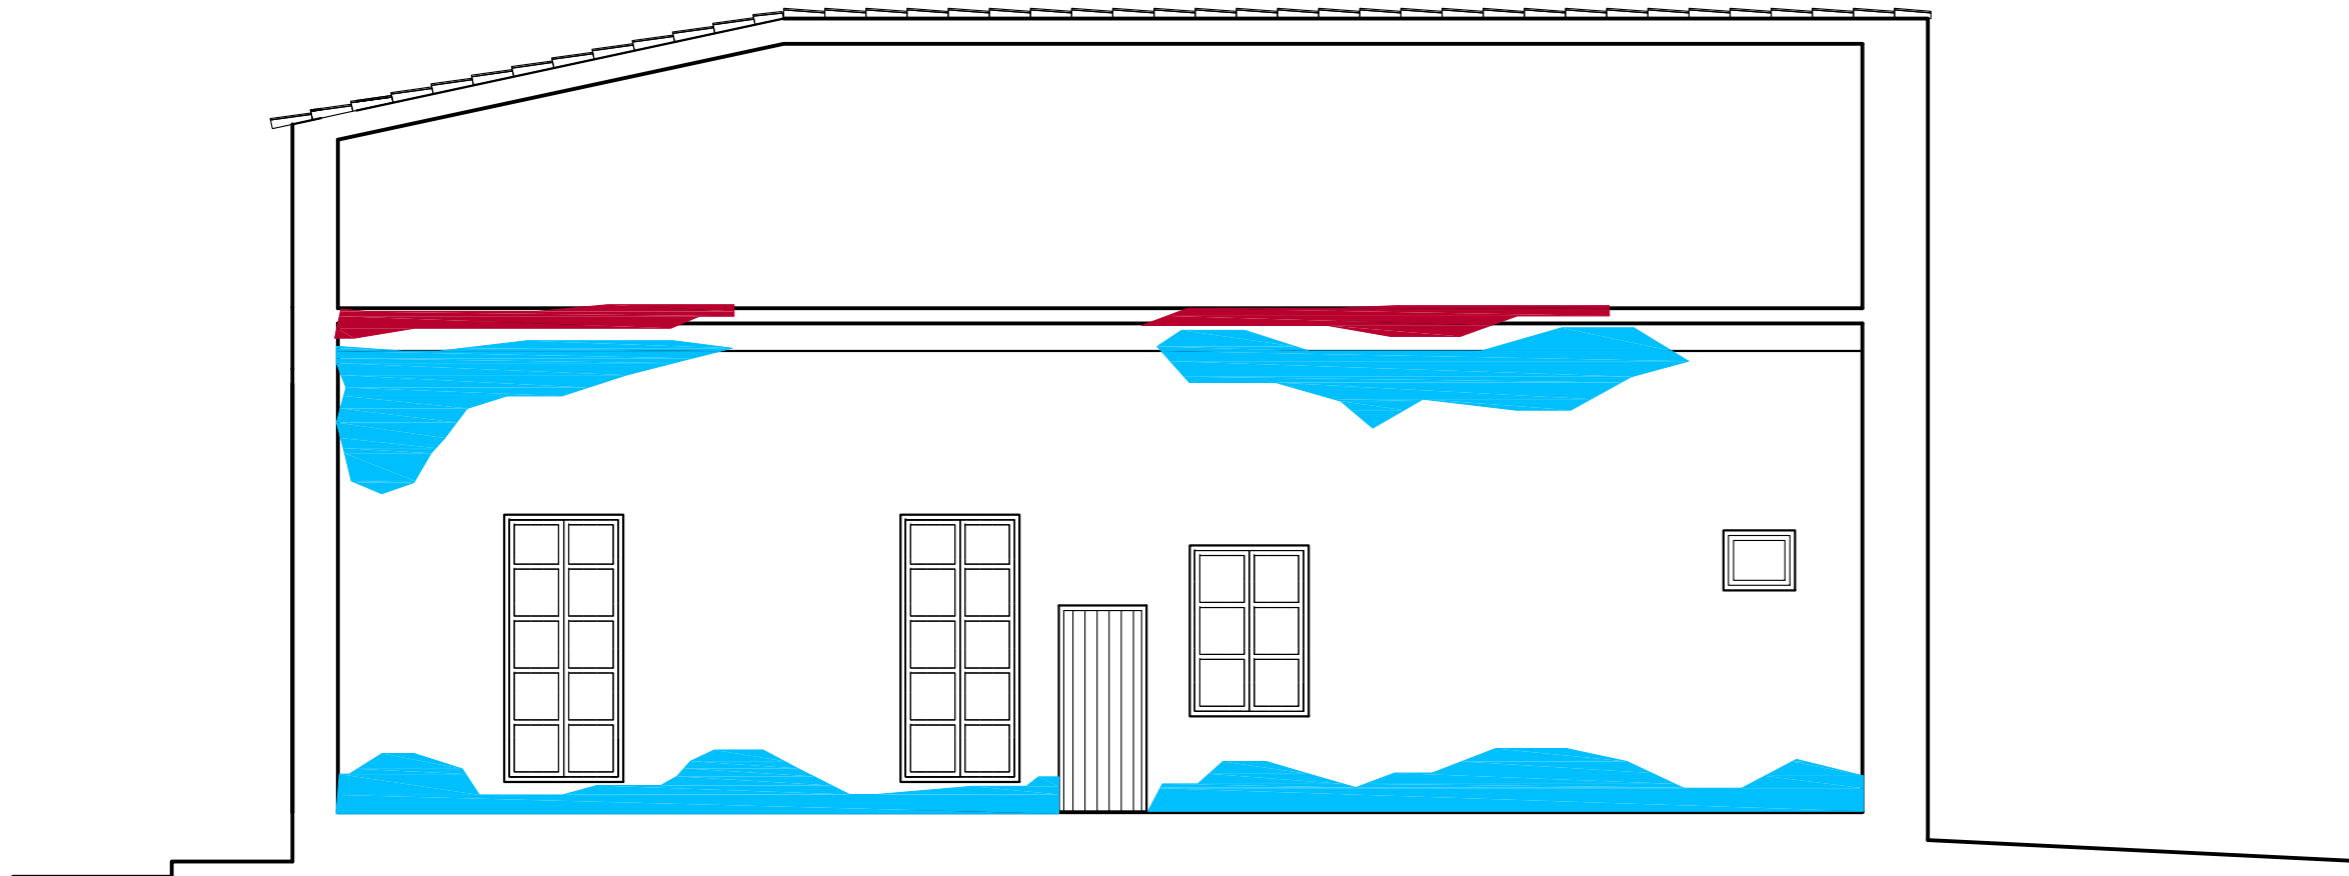
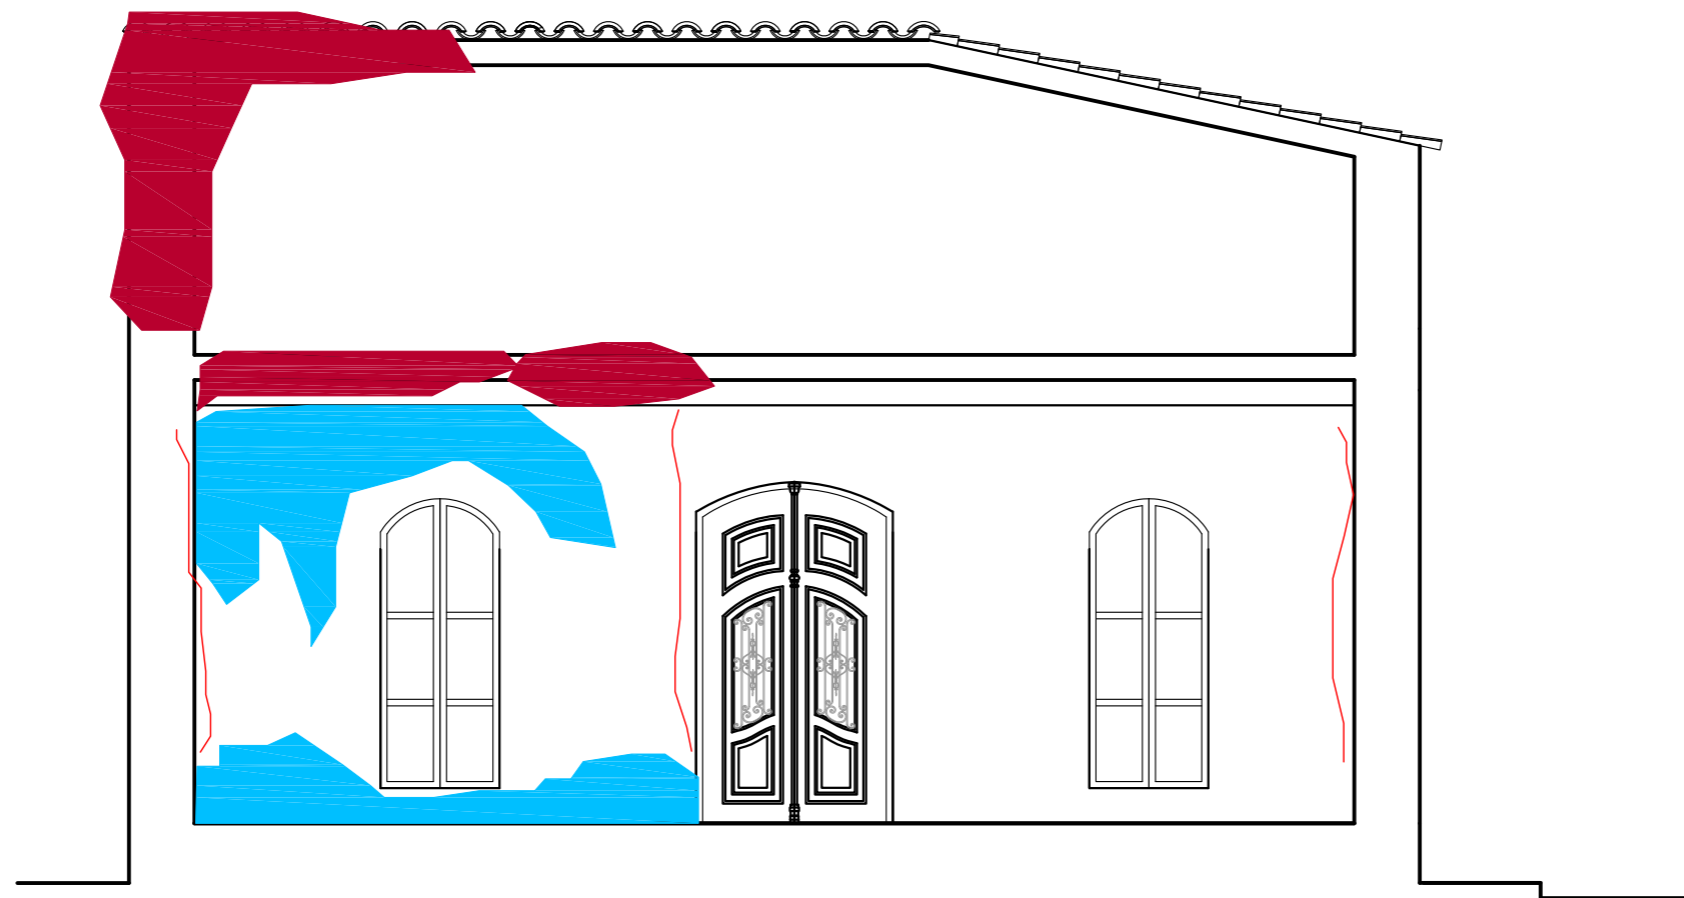
- Grietas
- Fisuras
- Agentes biológicos
- Humedad
- Vegetación
- Rotura
- Suciedad

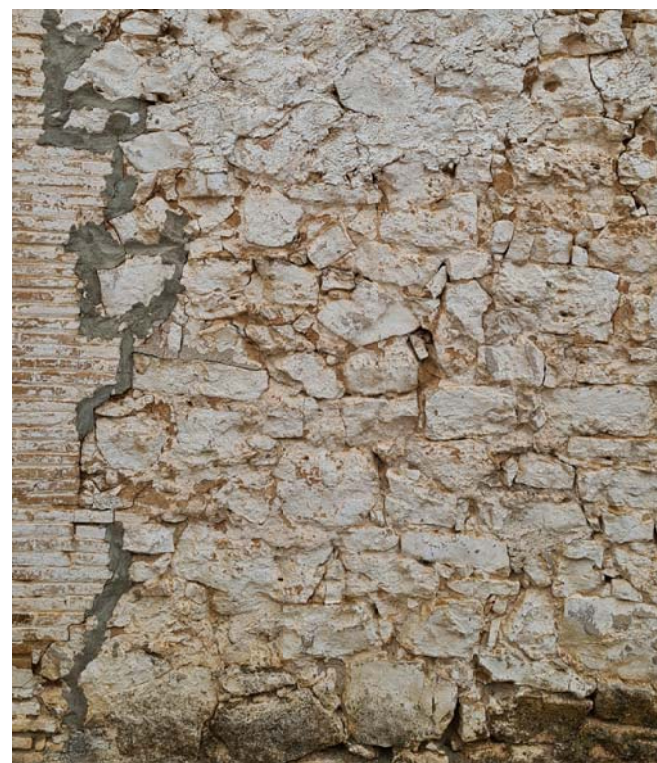
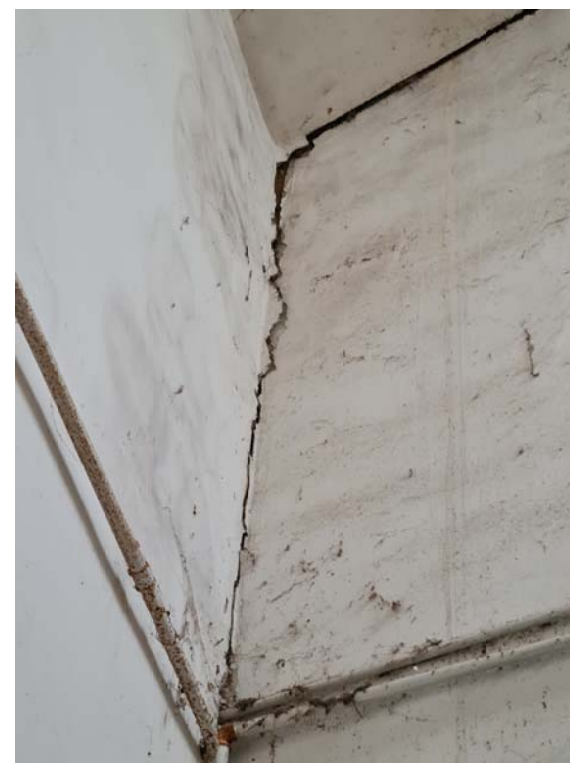
## FOTOGRAFÍAS DEL ESTADO ACTUAL

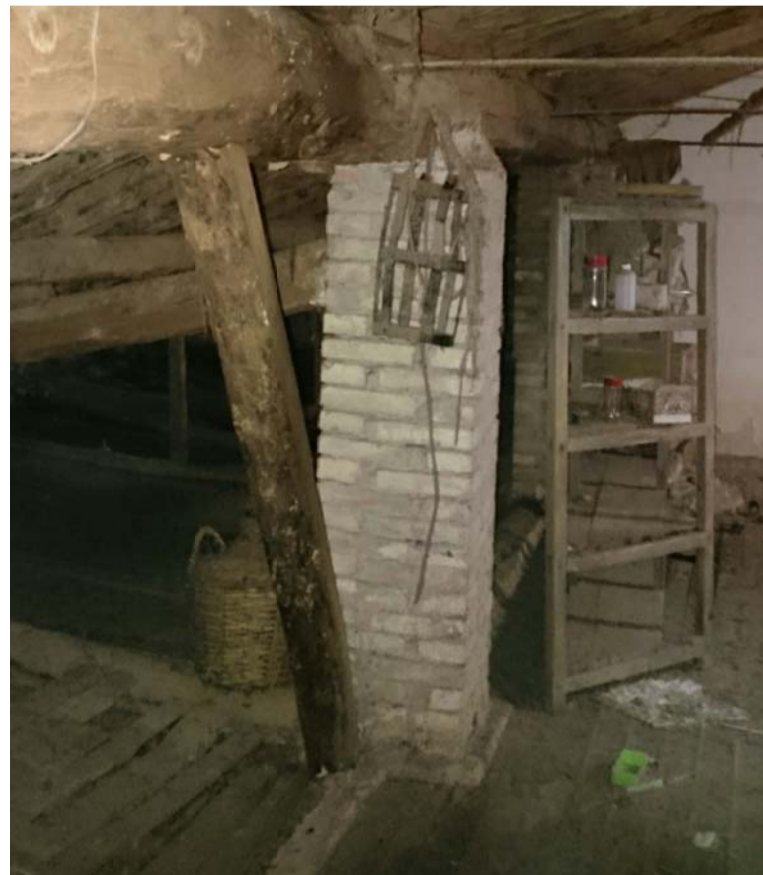
## FOTOGRAFÍAS DEL ESTADO ACTUAL

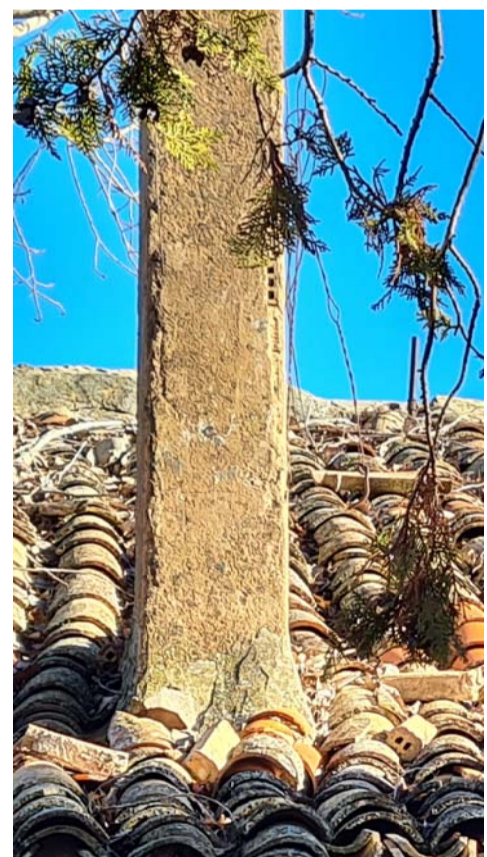
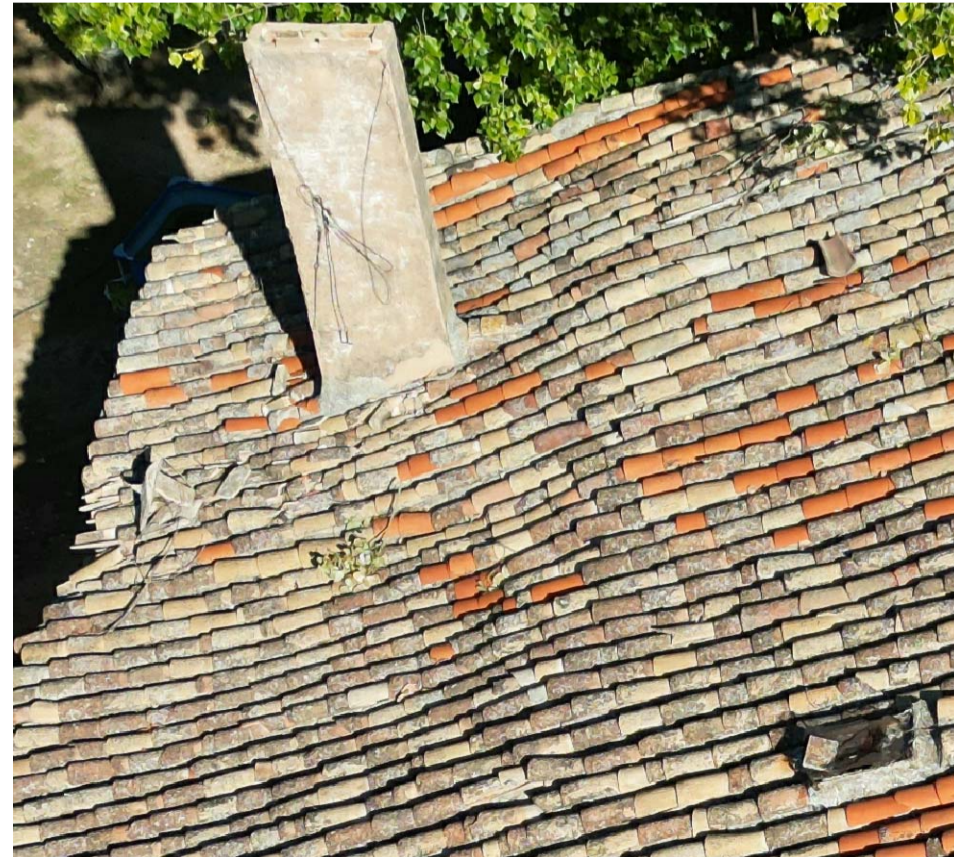
## FOTOGRAFÍAS DEL ESTADO ACTUAL

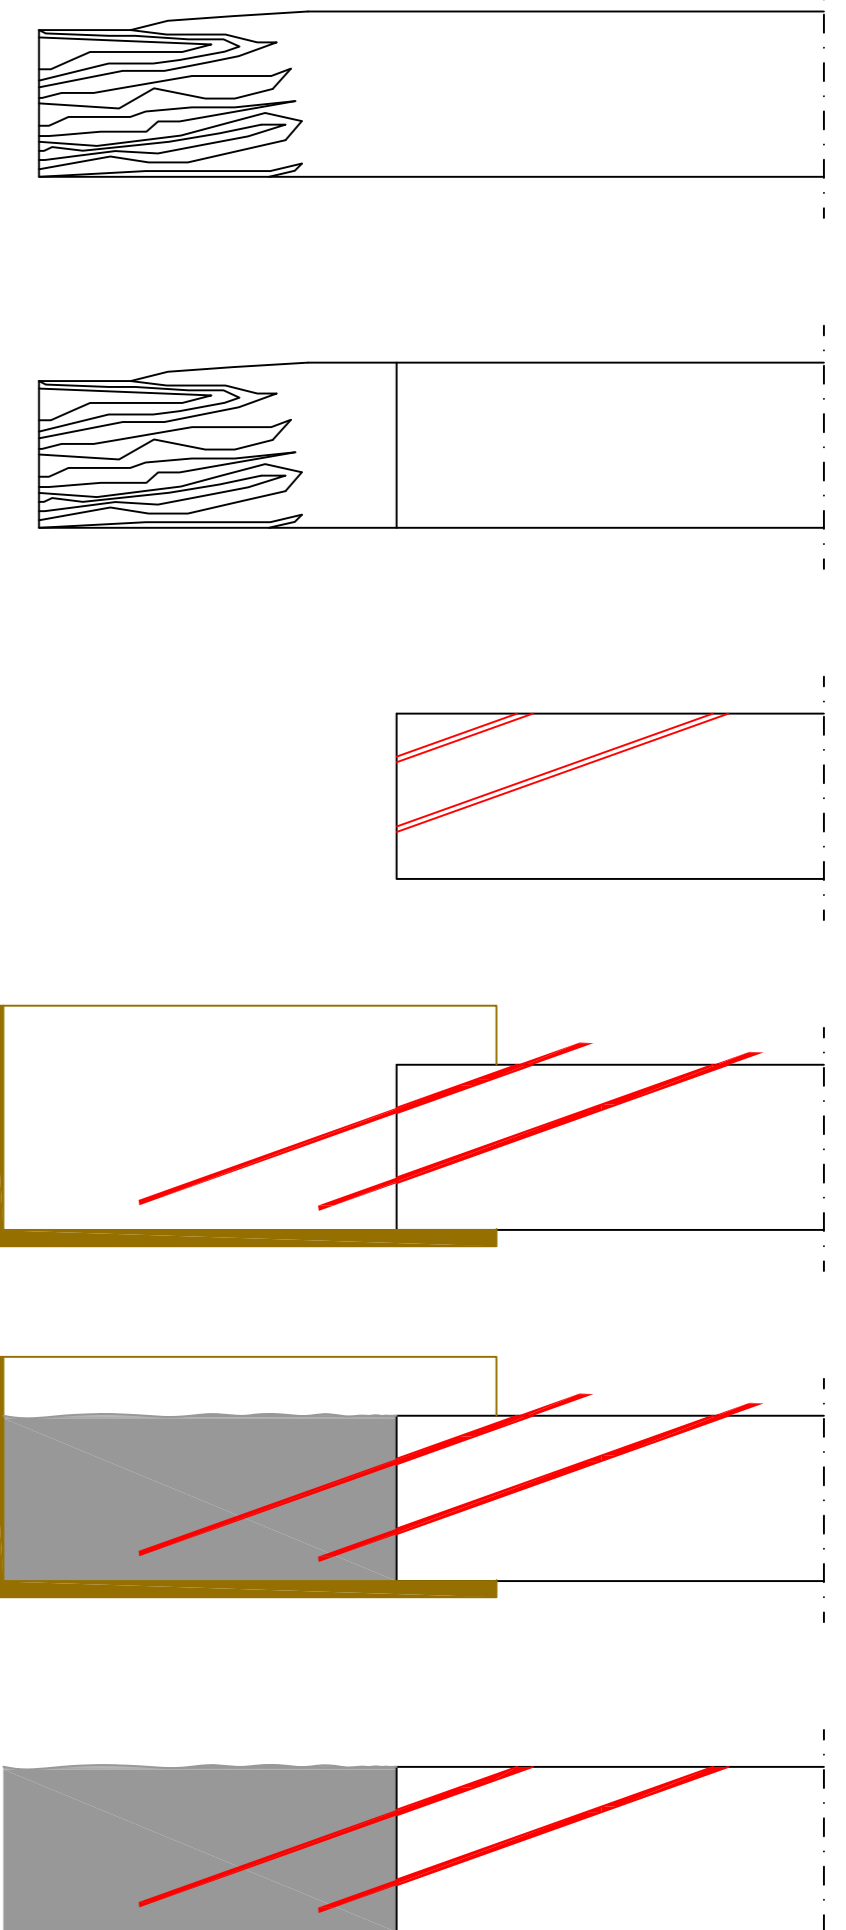
## DESCRIPCIÓN DE LA LESIÓN

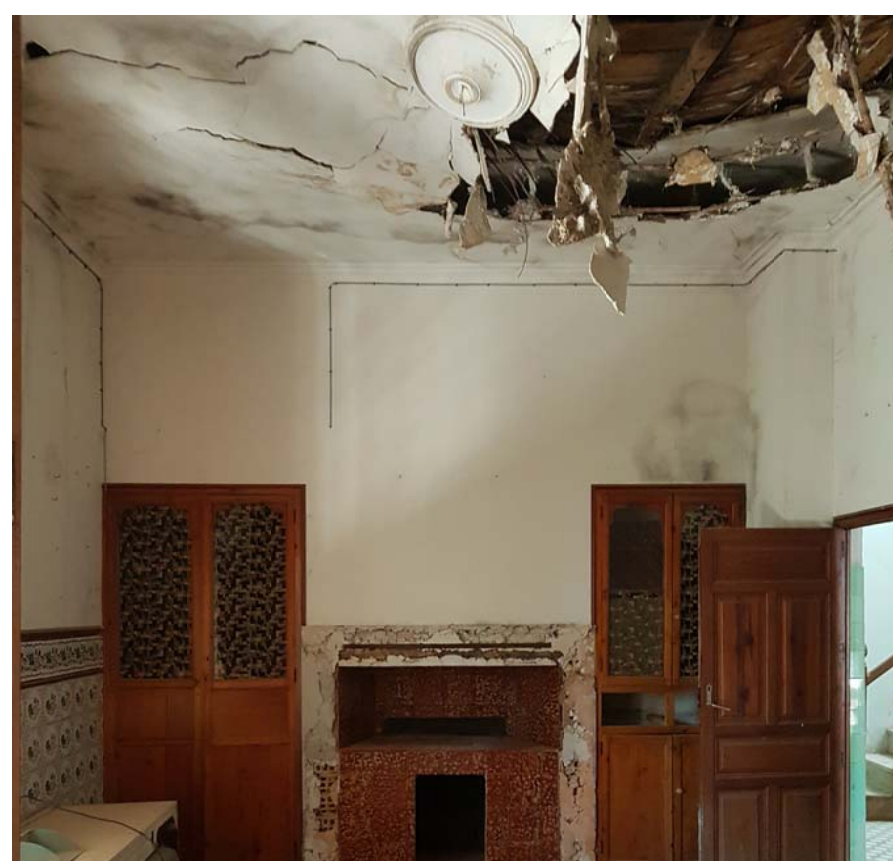
## FOTOGRAFÍAS DEL ESTADO ACTUAL

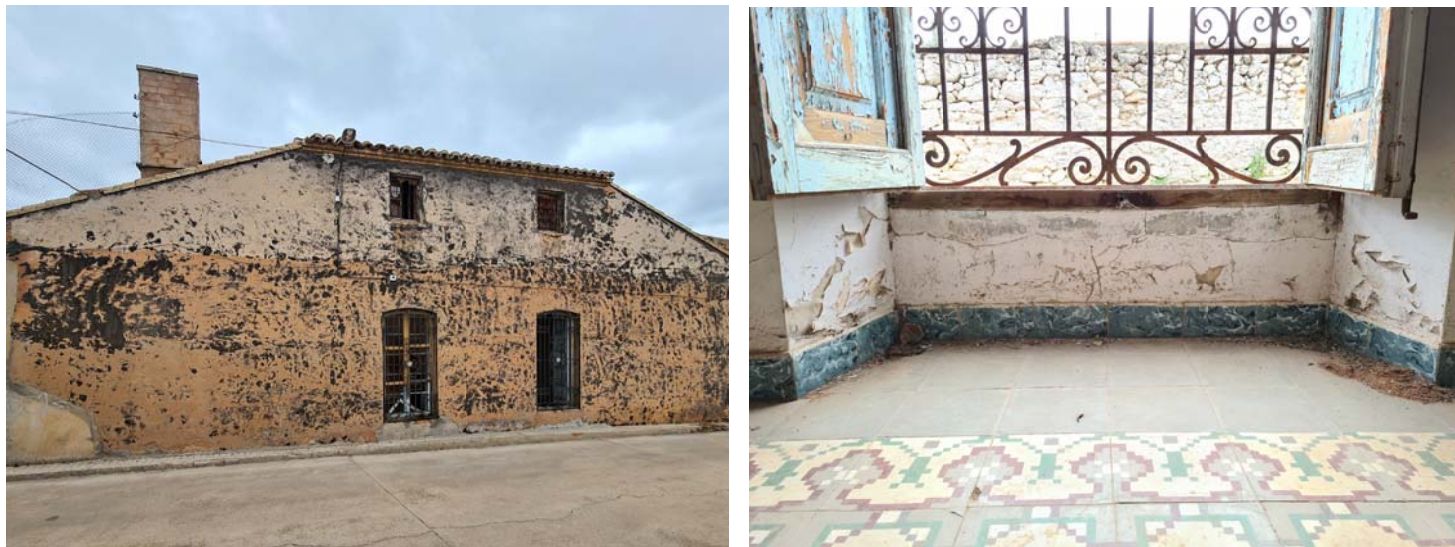
## FOTOGRAFÍAS DEL ESTADO ACTUAL

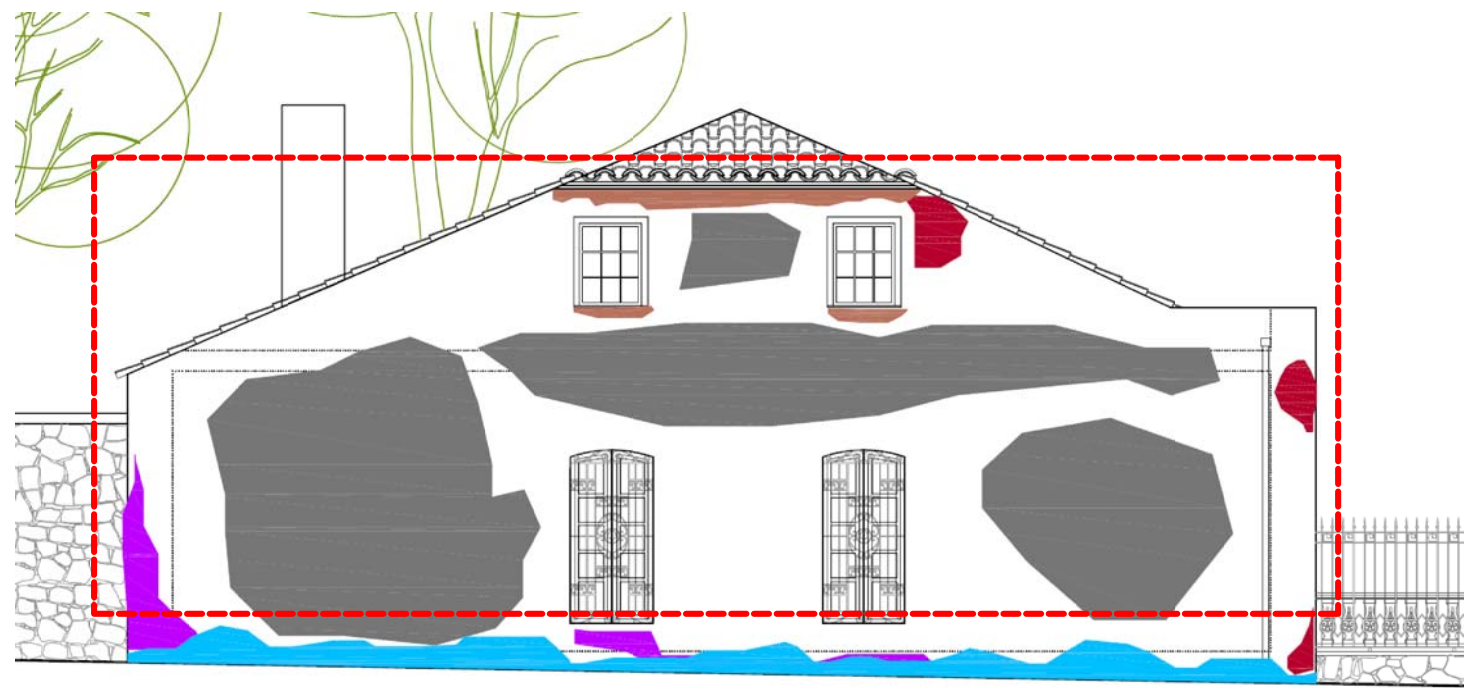
## LOCALIZACIÓN DE LA LESIÓN

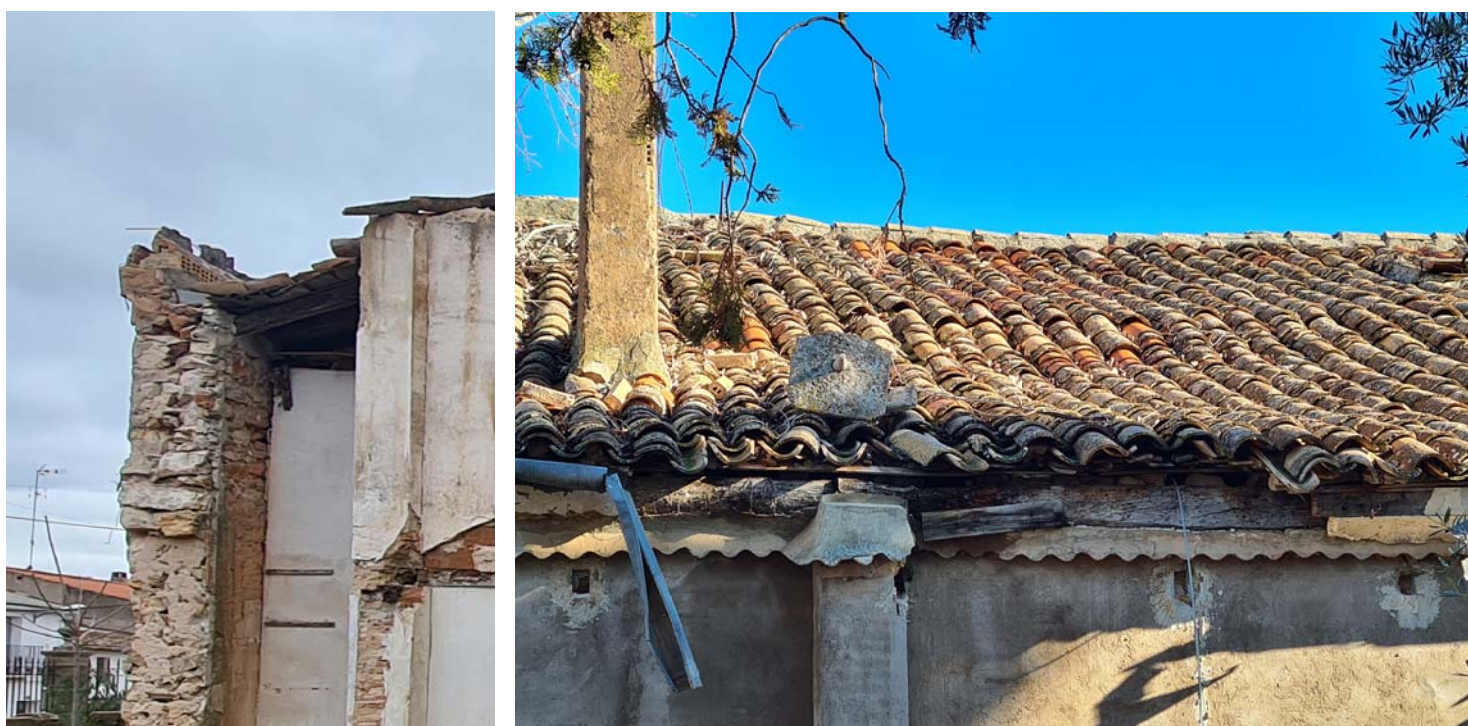
## FOTOGRAFÍAS DEL ESTADO ACTUAL
