## Índice de anexos

Catálogo de los puntos de agua de la Sierra de Chiva.....	2
Estudio bioclimático .....	32
Anexo cartográfico:.....	34
-Cartografía climática del área de estudio	
Mapa precipitaciones.....	34
Mapa temperaturas medias anual.....	35
Mapa temperaturas medias de las máximas anual .....	35
Mapa temperatura media de las mínimas .....	36
-Mapa geológico del área de estudio .....	36

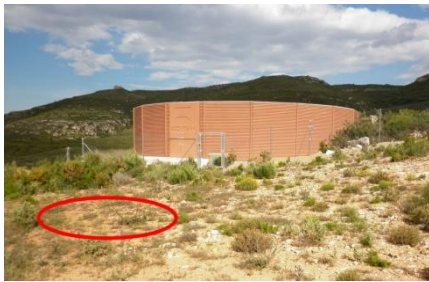
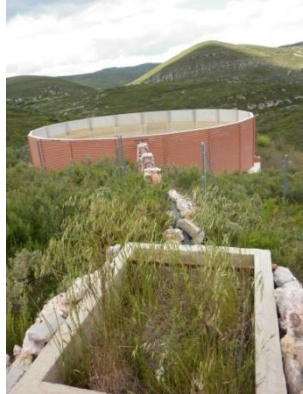
-	-
FAUNA	Invertebrados	Anfibios
	-	No se ha observado colonización
OBSERVACIONES / ESTADO ACTUAL		
<p>Ya que la charca es de nueva creación no es posible determinar su estado actual. Pero sí de las canalizaciones de captación de escorrentía, las trampas de sedimentos se encuentran repletas y han desarrollado vegetación herbácea. Esto provoca una reducción en la capacidad de captación de los aportes hídricos. También se podría utilizar otro sistema alternativo para el llenado de la charca. Mediante un sistema de autollenado empleando una boya se puede crear una charca con un mayor hidropereíodo (en función de las necesidades de las especies de anfibios que colonicen este nuevo punto de agua).</p>		
ACTUACIONES DE MEJORA		
	Tipo de Actuación	Unidades
	Excavación charca (Miniexcavadora)	1
	Recubrimiento hormigón	1
	Conducción de agua hasta la charca	1
	Limpieza trampa sedimento	2
RECOMENDACIONES DE GESTIÓN

<p>Control y limpieza de las trampas de sedimentos. Vigilancia y seguimiento de las poblaciones de anfibios que colonizan esta charca para proporcionarles las necesidades hídricas necesarias</p>

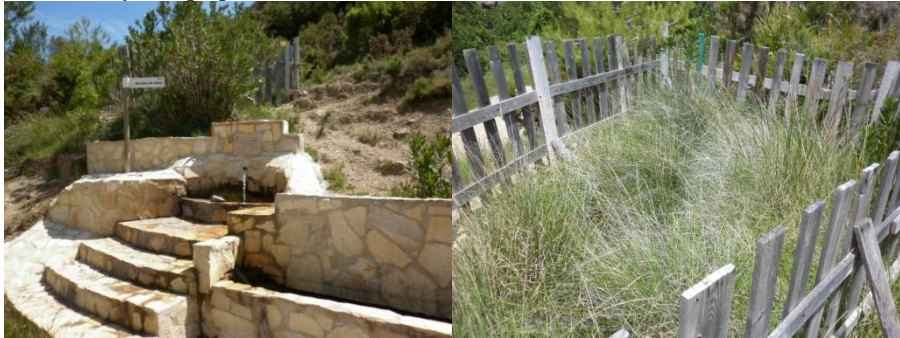
-	No se ha observado colonización
OBSERVACIONES / ESTADO ACTUAL		
<p>El abrevadero carece de rampas de salida y entrada impidiendo el acceso de fauna. En cuanto a la charca situada arriba de la fuente tiene una alta colonización de vegetación palustre, no haciendo visible la lámina de agua. La vegetación palustre es altamente beneficiosa como refugio para la fauna, pero en un crecimiento masivo provoca la disminución de agua disponible.</p>		
ACTUACIONES DE MEJORA		
	Tipo de Actuación	Unidades
	Colocación de rampas (entrada/salida)	2
	Retirada parcial vegetación palustre*	1
	Adecuación sustrato de la charca	1
*Se ha de retirar la porción central de la charca, dejando las orillas pobladas.		
RECOMENDACIONES DE GESTIÓN		
Control del desarrollo masivo de vegetación palustre en la charca, además de observar si las rampas, sobre todo la de entrada, permite la colonización de especies de anfibios.

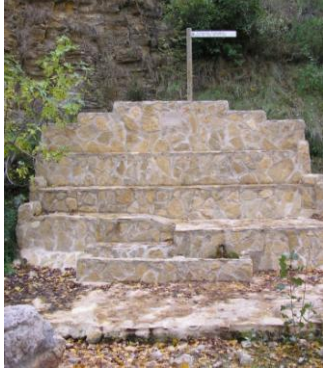
-		-			
<b>FAUNA</b>		<b>Invertebrados</b>		<b>Anfibios</b>			
		<i>Gerris sp.</i>		No se ha observado colonización			
<b>OBSERVACIONES / ESTADO ACTUAL</b>							
<p>El tramo de barranco y la misma fuente se encuentra en buen estado. El flujo de carácter efímero discurre gran parte del año creando una sucesión de rápidos y pozas.</p>

<b>ACTUACIONES DE MEJORA</b>							
No se requieren							
<b>RECOMENDACIONES DE GESTIÓN</b>							
Debido a que es una zona de tránsito es conveniente la tarea informativa sobre conservación del buen estado ecológico del medio

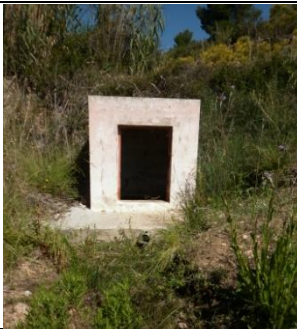
PARÁMETROS		
	13-06-13		
	Temp(°C)	17'9	
pH	7'41		
Cond(µS/cm)	524		
ESPECIES OBSERVADAS			
FLORA	Vegetación Palustre	Vegetación Sumergida	
	<i>Juncus sp.</i> <i>Arundo donax</i>	<i>Chara sp.</i>	
FAUNA	Invertebrados	Anfibios	
	<i>Aeshna sp.</i> <i>Sympetrum sp.</i>	No se ha observado colonización	
OBSERVACIONES / ESTADO ACTUAL			
Se han detectado diversos ejemplares de cangrejo exótico ( <i>Procambarus clarkii</i> ) que depredan sobre la fauna autóctona. Tal y como ocurre sobre las poblaciones anfibios, siendo los huevo y larvas de éstos los más vulnerables. El problema del cangrejo exótico es a gran escala, siendo importante su erradicación de manera conjunta para evitar su nueva dispersión.

ACTUACIONES DE MEJORA			
	Tipo de Actuación	Unidades	
	Eliminación especies exóticas	1	
RECOMENDACIONES DE GESTIÓN			
Control de nuevas colonizaciones de cangrejo exótico y en caso afirmativo efectuar futuros programas de eliminación

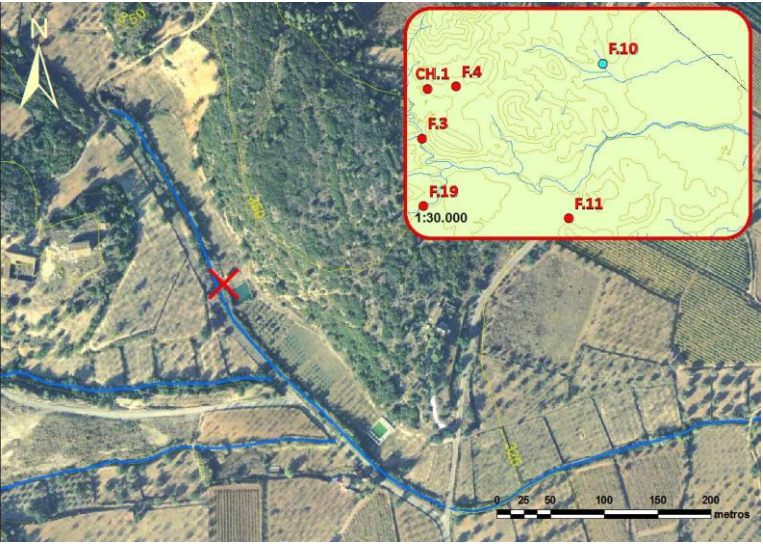
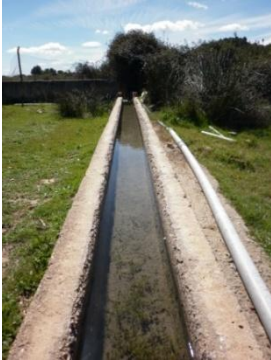
-	<i>Chara sp.</i>
FAUNA	Invertebrados	Anfibios
	<i>Limnephilidae sp.</i> <i>Sympetrum sp.</i> <i>Lymnaea sp.</i> <i>Physella acuta</i>	Se han encontrado algunas larvas de rana común ( <i>Pelophylax perezii</i> )
OBSERVACIONES / ESTADO ACTUAL		
<p>El abrevadero y la balsa carecen de rampas de salida causando en la fauna que ingresa en ellos el efecto trampa, dificultando su escape. Además la zona, ya que está rodeada de áreas cultivadas, no posee diversidad de refugios para anfibios.</p> <p>Por último, en el análisis de los parámetros del agua observamos un valor de conductividad elevado, pudiendo estar causado por el tipo de sustrato yesífero que posee el cauce.</p>		
ACTUACIONES DE MEJORA		
	Tipo de Actuación	Unidades
	Colocación de rampas (salida)	2
	Instalación refugios (montículo de piedras)	2
RECOMENDACIONES DE GESTIÓN		
<p>Ya que es una zona de elevada actividad agraria, se recomienda el uso controlado de productos agrícolas evitando así posibles contaminaciones. También es recomendable la difusión de información municipal para evitar los ahogamientos de la fauna en las balsas y piscinas particulares, dándose posibles medidas de prevención para su implantación.</p>
