El río Bergantes a su paso por La *dena* Primera del Riu de Morella:
Patrimonio y Territorio

Autor: Mauricio Pablo Royo Segura
Directora PFC: M^a Teresa Gil Piqueras
Septiembre 2014

ESCUELA TÉCNICA SUPERIOR
INGENIERÍA DE
EDIFICACION

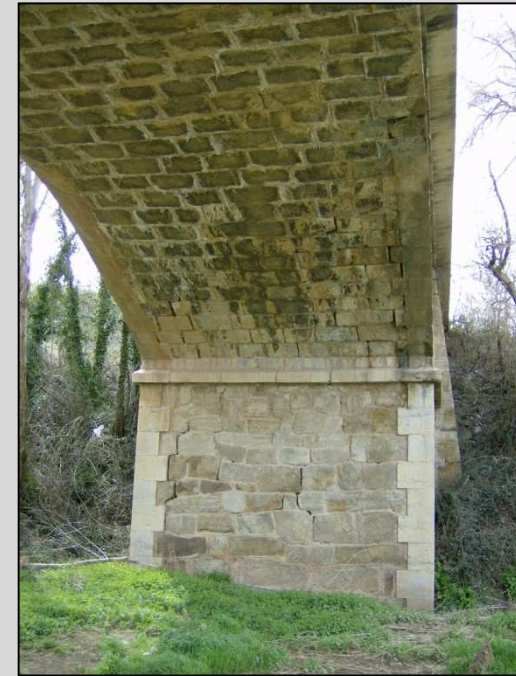
Estado actual: Bueno (grietas)

Causas del deterioro: Riadas y excesivo peso de los vehículos

Fig. 5 Grietas en la bóveda y machón

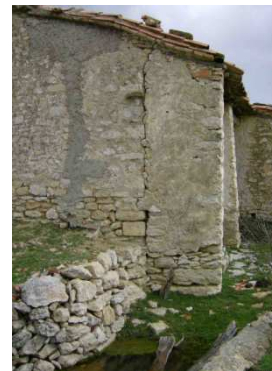
Fig. 9.4-3 Fisura, recrecido de muro

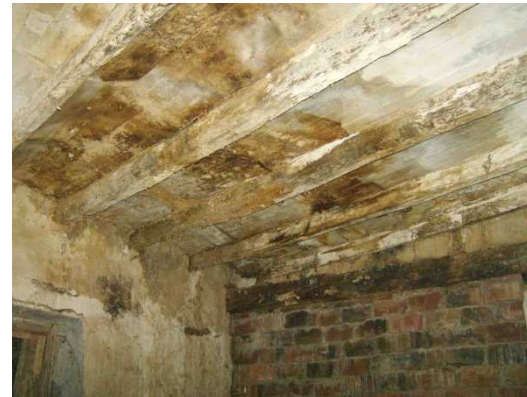
Una de las causas del colapso de estas tipologías la encontramos en fallos en la cubierta que producen filtraciones y con ello humedades provocando el colapso de parte de la cubierta o forjados y encadenado el deterioro hasta la ruina del edificio.

Fig. 9.4-41 Pudrición por humedades Molí d'Adell.
