TFG - ANÁLISIS PARA EL ESTUDIO DE SEGURIDAD Y SALUD PARA OBRAS DE REPARACIÓN DE DAÑOS EN PARAMENTOS DE FACHADA E INTERIOR DE UN EDIFICIO DE 216 VIVIENDAS

09 feb. 15

El proyecto base es el de la ejecución de “obras de la reparación de daños en paramentos de fachada e interiores de un edificio de 216 viviendas”.

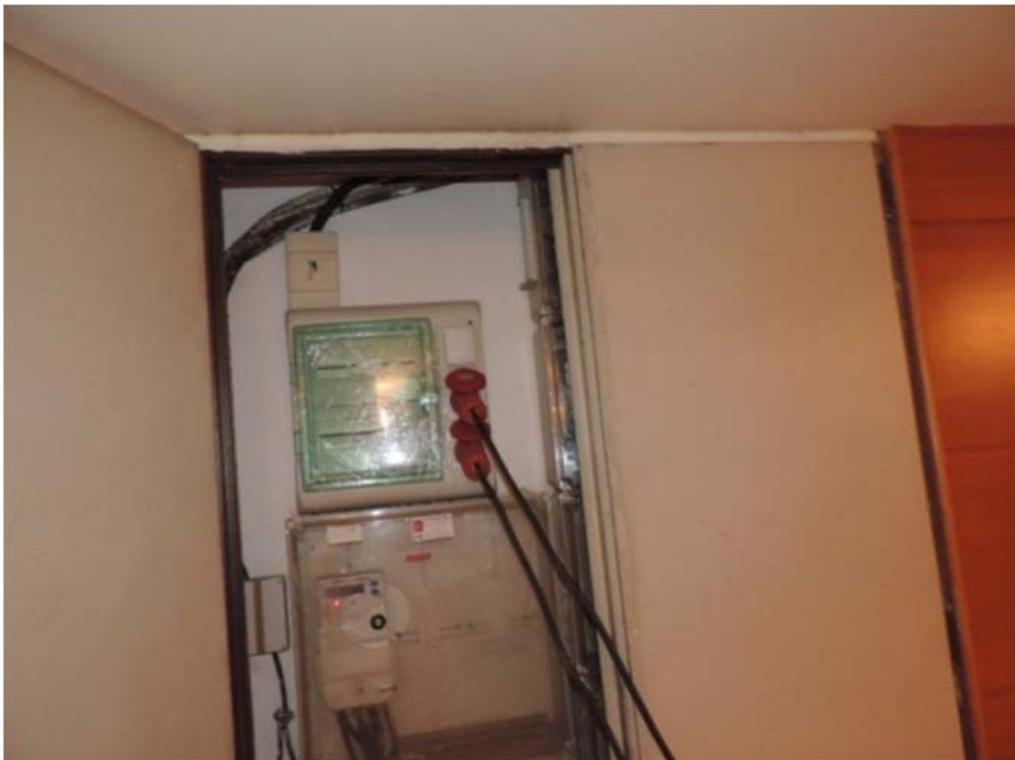
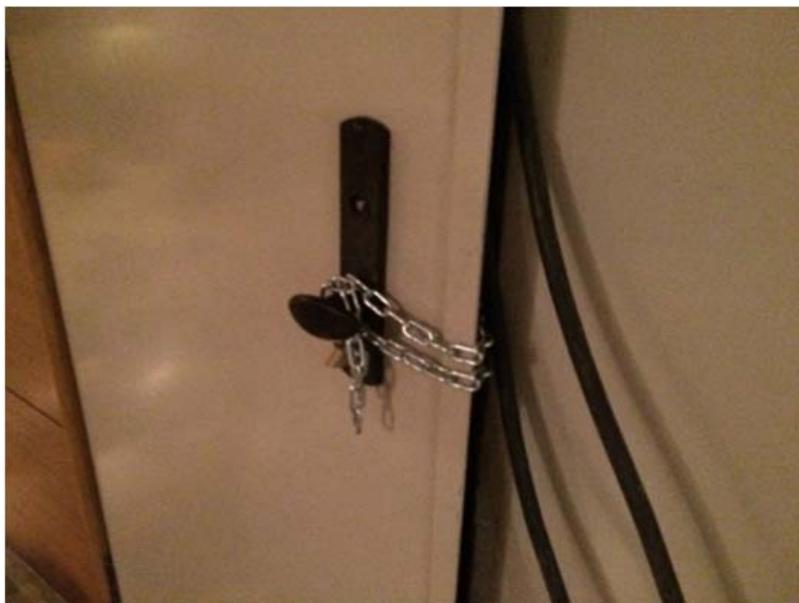
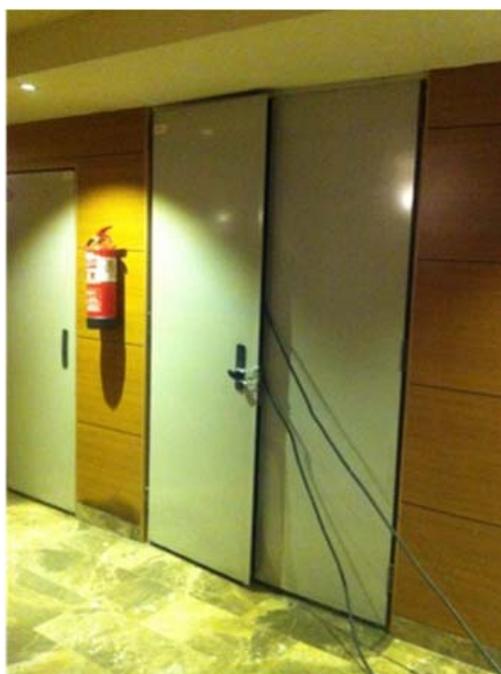
Como las puertas RF de los cuadros eléctricos no quedaban cerradas totalmente (con lo que las puertas RF perdían parte de su función) la empresa constructora se aseguró en todo momento, que existiese junto a los cuadros, un extintor para incendios eléctricos.

Fig. 19. Conexión de los andamios al cuadro general del complejo
(Manuel Ferrer. 2014)

Fig. 20. Candado para cierre del cuadro general del complejo
(Manuel Ferrer. 2014)

Fig. 21. Extintor instalado junto al cuadro general del complejo
(Manuel Ferrer. 2014)

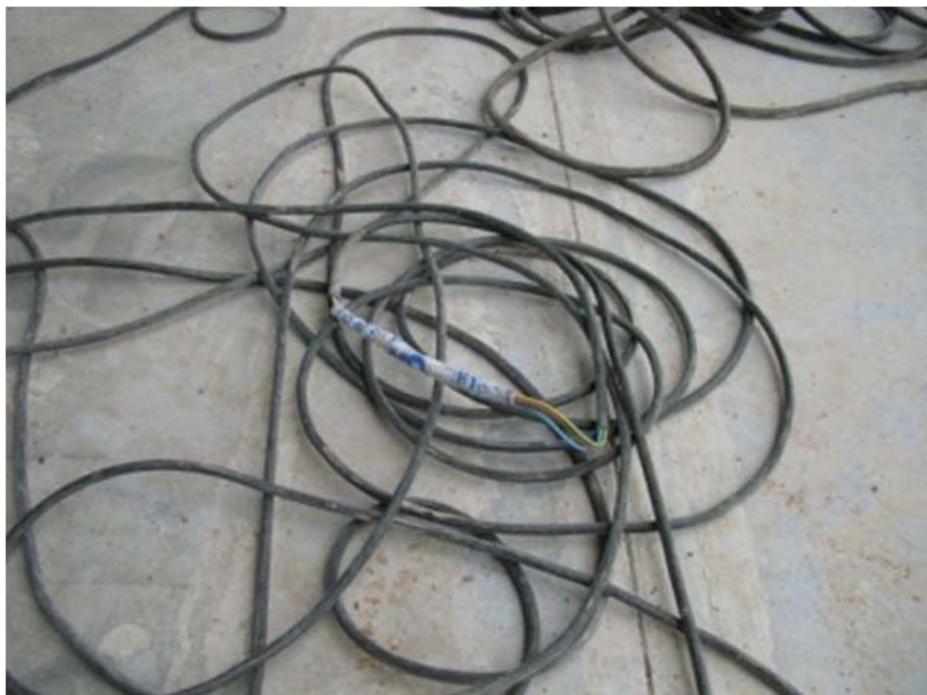
- Pelado de cables y unión entre ellos con cinta o introducir los cables pelados dentro de un enchufe, en lugar de buscar clavijas macho-hembra y realizar una correcta conexión.
- Sobrecarga de líneas eléctricas, por la conexión de más equipos de los recomendados o con más potencia de la debida.
- Etc...

Fig. 22. Ejemplo empalme incorrecto de cables. (Manuel Ferrer. 2014)

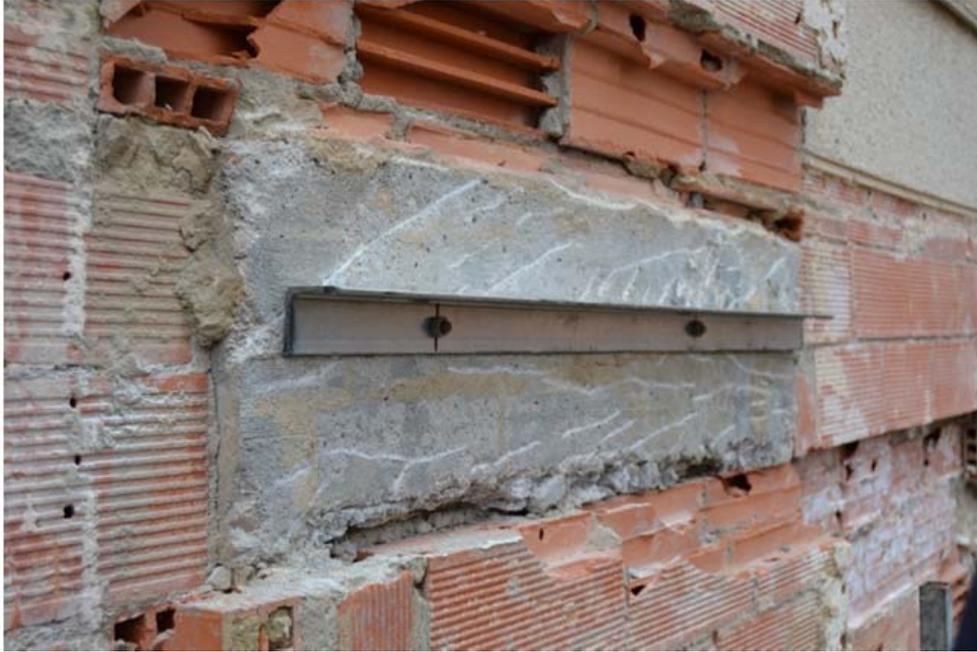
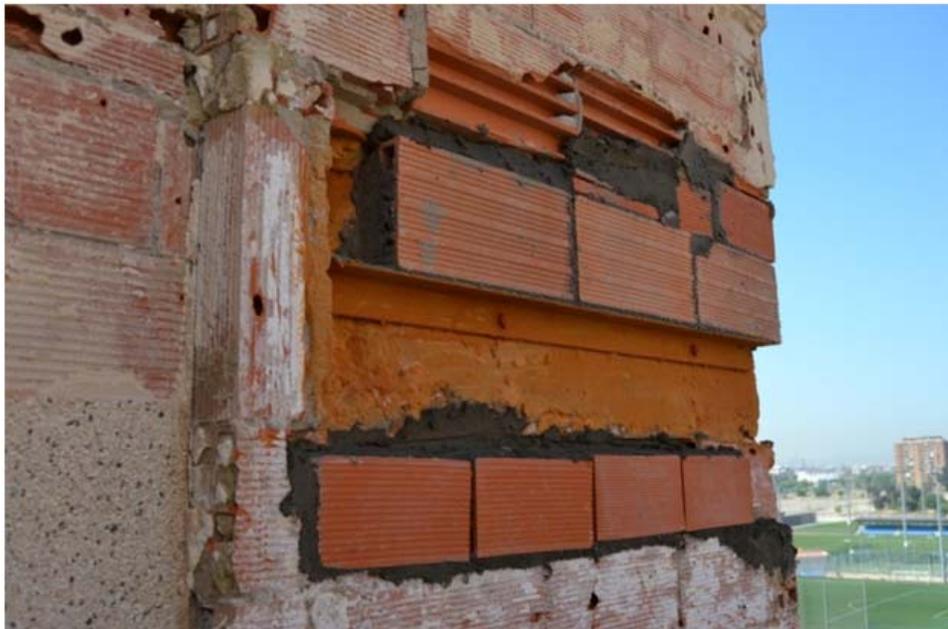
Durante el saneamiento de algunas zonas de fachada, pudimos comprobar que el cerramiento de fachada, en algunas zonas, no apoyaba correctamente sobre los forjados (debe apoyar sobre el forjado un mínimo $2/3$ del ladrillo cerámico y por lo tanto volar un máximo de $1/3$ del ladrillo), llegando incluso en algunas ocasiones a pasar por delante del forjado apoyándose hasta do o tres plantas en un mismo forjado. Para solucionar este problema se decidió colocar angulares de acero galvanizado, anclados al canto del forjado con tornillería y resinas, con el fin de suplementar la falta de base de apoyo y repartir la carga de la fachada por planta.

Fig. 23. Perfilería de acero galvanizado para apoyo cerramiento
(Manuel Ferrer. 2014)

Fig. 24. Perfilería de acero galvanizado para apoyo de cerramiento
(Manuel Ferrer. 2014)

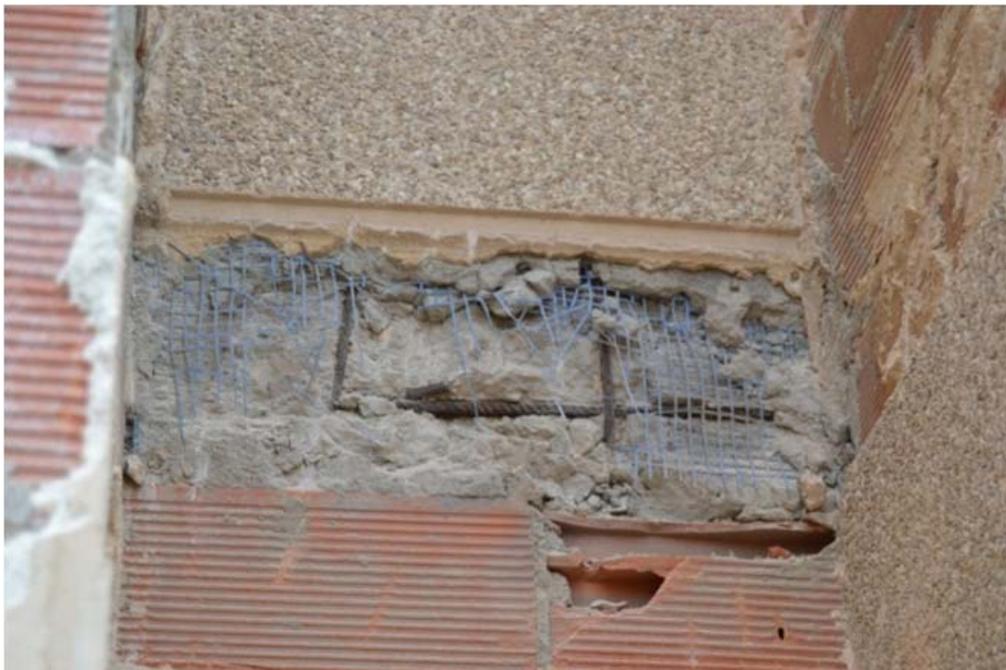
Fig. 25. Reparación de Cantos de Forjados (Manuel Ferrer. 2014)

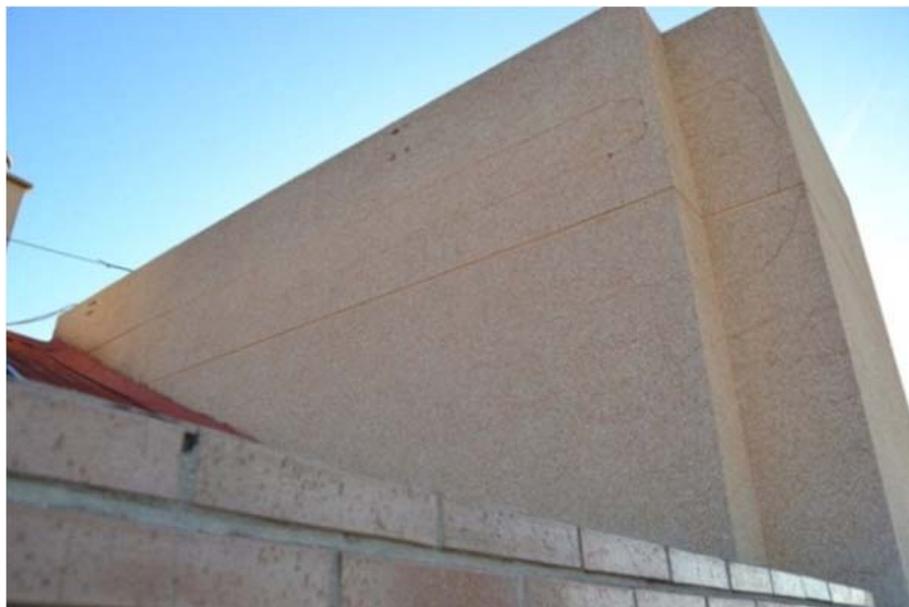
Los edificios del complejo, tenían cubiertas inclinadas en las zonas centrales de ambos bloques, con zonas de monocapa y caravista que tenían que ser reparadas y que solo eran accesibles desde la propia cubierta inclinada, por lo que las reparaciones se tuvieron que realizar mediante trabajadores especialistas en trabajos en altura.

Fig. 26. Zonas a reparar no accesibles desde andamios motorizados
(Manuel Ferrer 2014)

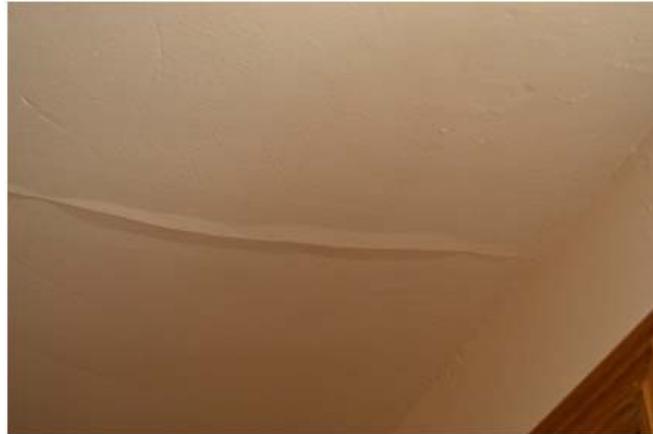
Fig. 30. Fisuras en Paramentos Horizontales en techos de Salones
(Manuel Ferrer. 2014)

- Saneado y apertura de las fisuras.
- Relleno de las fisuras con una masilla elástica.
- Repintado del paño completo al que pertenece la zona donde se han arreglado las fisuras.

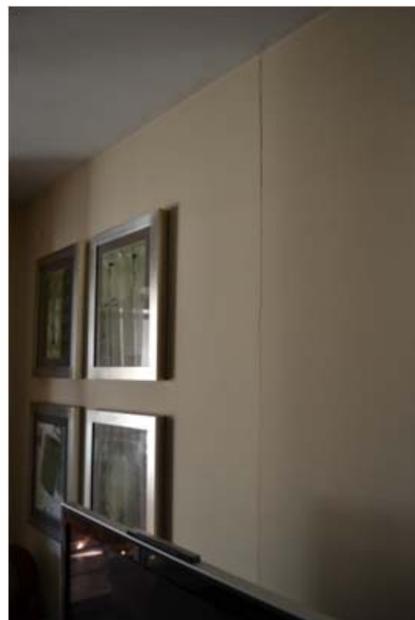
Los trabajos interiores de importancia, consistieron en la reparación de las fisuras verticales existentes en la unión de las placas de pladur en los cerramientos de medianería entre viviendas, que fue una reparación muy generalizada.

Fig. 31. Fisuras en Paramentos Verticales de medianera entre Viviendas
(Manuel Ferrer. 2014)
