El Palacio del Marqués de Dos Aguas. Valencia

Arqueología e historia del edificio

Jaume Coll Conesa *

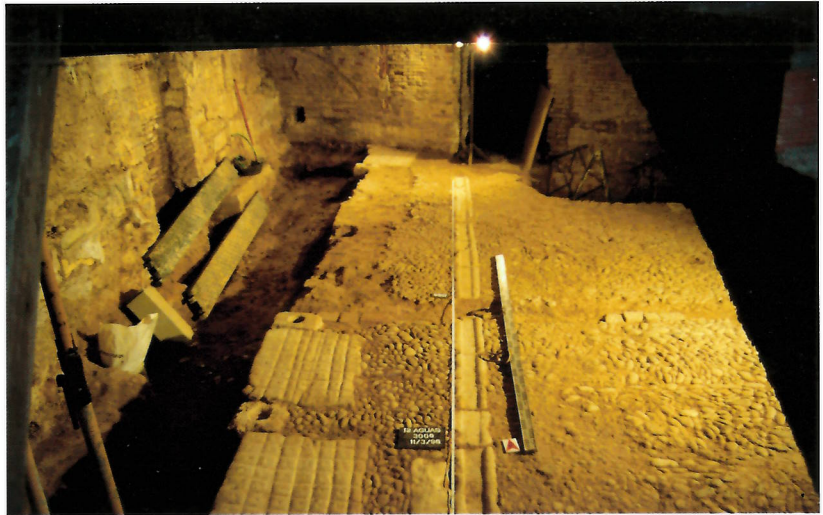
2

2. Caballerizas, restos de suelo empedrado del siglo XVIII

La reforma del siglo XVIII alteró completamente el aspecto del palacio. Tal vez entonces se incorporó al edificio el patio gótico del extremo oeste, al tiempo que se rebajaron los suelos de la planta baja para construir sótanos y caballerizas alrededor del primer patio. De las mismas se descubrió la pavimentación formada por cantos de río en las dependencias del ala oeste, bajo la torre y en la crujía este, habiéndose dejado visibles en parte. La caballeriza del este presentaba un pavimento de cantos de río trabados, partido en su centro por un gran desagüe de bloques perfectamente trabajados con un rebaje o canal central, y dobles perforaciones distribuidas regularmente que conectaban con pozos de drenaje formados por lebrillos o tinajas enterradas. En el lado del patio, el pavimento ofrecía una banda de grandes losas con una retícula labrada para evitar los resbalones de los caballos. Flanqueando las losas y dispuestas regularmente, aparecían las bases cuadradas con rebajes circulares de los pies derechos que formaban los departamentos. La calidad de toda la obra evidenciaba que este espacio debió ser la caballeriza principal del palacio, donde quizás se instalaron los siete caballos que tiraban de la Carroza de las Ninfas. Su acceso debía reali-

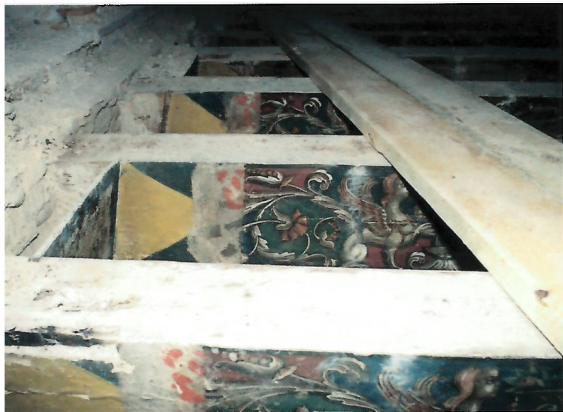
8

8. Artesonado del siglo XVI

Formando el techo de la crujía de fachada se halló un gran alfarje policromo, con decoración de sirenas y jarrones que podemos fechar hacia 1500, utilizado como soporte del cañizo de la decoración del siglo XIX. Al desmontarlo para su instalación en un lugar visible, se comprobó que bajo la policromía renacentista aparecía otra de carácter gótico tanto en vigas como en tabicas, con escudos cuarteados en aspa y atauriques, y durmientes con epigrafía árabe cursiva. Sobre los

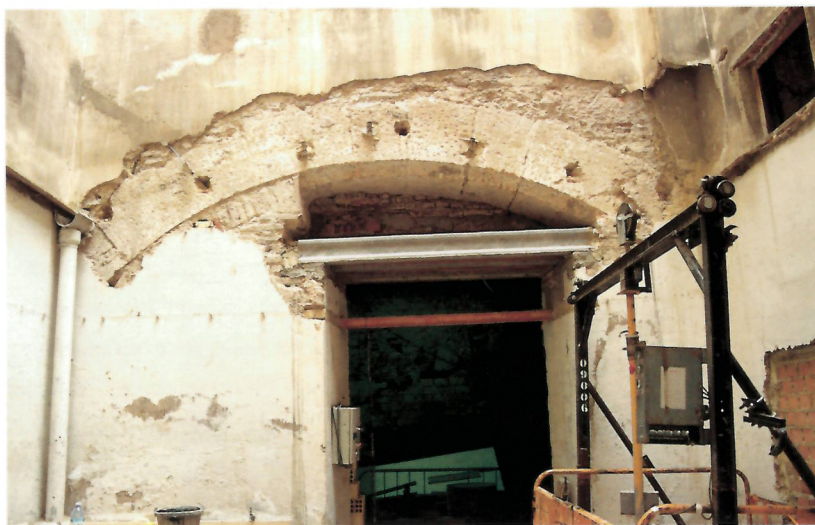
9

9. Arco gótico en el patio ocupado por la escalera actual

El patio principal del Palacio esconde bajo la decoración visible algunos elementos góticos, como dos grandes arcos carpaneles de ladrillo, datables a finales del siglo XV o principios del siglo XVI. Estos arcos se disponen en ángulo recto, uno todavía comunica el zaguán con el patio, mientras el segundo, en la crujía oeste, se halla completamente alterado. Las jambas de ambos arcos están construidas con sillares mientras su desarrollo está aparejado con ladrillo. En el extremo sur de la crujía y medianero con el eje central se abría otro arco carpanel, de piedra labrada, antiguo acceso a la escalera utilizado hasta el siglo XVIII. En el pequeño patio del lado oeste aparecieron bajo el revoco dos arcos góticos carpaneles gemelos, dispuestos en ángulo recto e inversos a los hallados en el patio principal del palacio. Esto permitió conocer que el actual palacio de Doç Aguas es el producto de la adición de dos edificios cada uno con sus propios patios. Los arcos son de sillares, con despiece y jambas muy bien labrados, rebajados y de sección achaflanada. Su cronología parece datable estilísticamente hacia principios del siglo XV. El patio primitivo cerraba con los arcos en sus lados norte y este, mientras al sur tuvo en su día un porche volado con alfarje, con una gran viga que sostenía el cuerpo de la actual capilla. En el extremo noroeste se abría un pozo de planta elíptica, de traza medieval, de ocho metros de profundidad, que conservaba en su fondo una estructura de madera para contener el sedimento.
