Promoción, proyecto y obra de la Plaza Mayor de Salamanca

José Miguel Ávila Jalvo
Arquitecto

Resumen

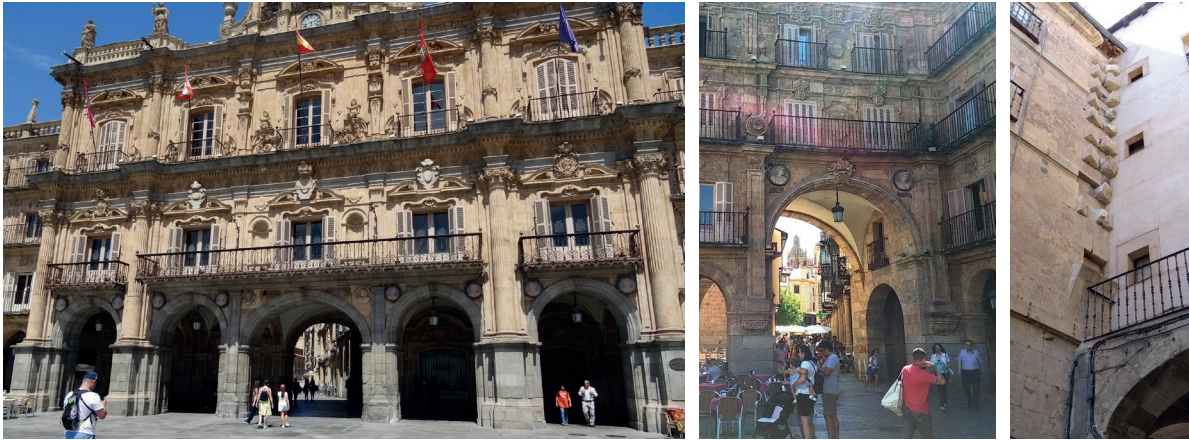
Figura 4. Ayuntamiento con la calle Zamora pasándole por debajo. Figura 5. Rincón suroeste: arco de san Martín. Figura 6. Adarajas en el rincón noreste, sin cerrar, salvo la galería.

Con buen criterio, dejó sin conectar las esquinas entre pandas nuevas y existentes (suroeste y noreste) que habría supuesto la pérdida de fachada de esos edificios (Figura 5), inutilizada por la pérdida de luces, y con posibles demandas y demoliciones (Rupérez 1992, 224). De ello quedan unas adarajas en el Pabellón Real (Figura 06), porque en esta esquina noreste ya sólo se cerró la galería delantera, y mucho tiempo después.

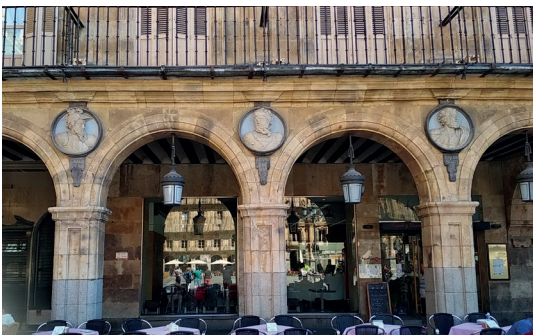
Figura 7. Héroes en los tondos del paño de san Martín. Figura 8. Madrid, Palacio Real, reyes en la balastrada de la cubierta.

Cabe pensar que para contrarrestarlos se dedicó a conseguir retratos de los héroes que iban a estar representados (Rodríguez 1991, 52-61), y que ¡oh casualidad! resultaron ser la estirpe de los altos funcionarios que movían los documentos en el Consejo de Castilla, y que tenían en su mano acallar las quejas de los damnificados. Qué mejor acicate si además quedaban bien visibles (Figura 7).

Lo que sigue ahora es una conjetura, pero se apoya en hechos muy significativos. El proyecto de Churriguera empezó situando a estos personales en la cubierta (Figura 9), al modo de los que –después que en Salamanca– coronan el Palacio Real de Madrid (Figura 8). Pero a tanta altura los héroes resultan todos iguales y puede que buscara una estrategia más potente. Quizá pudo ser el clima y la debilidad de la arenisca lo que aconsejara bajarlos, o que los tondos estuvieran previstos para ocultar la cabeza de unos tirantes que se plantearan de inicio y luego quedarán, como en tantos otros lugares, de elemento decorativo. Pero si atendemos a las fechas, en agosto de 1729 el plano del Pabellón Real (Figura 9) mostraba a los héroes arriba, en junio de 1730 Churriguera estaba moldeando con arcilla modelos de pináculos para sustituirlos, y en junio de 1732 Rodrigo Caballero solicitaba a los descendientes de los personajes elegidos sus retratos para tallarlos a buen tamaño en el paño de san Martín (Figura 7). Y los situó a una altura bien visible para los rostros y los nombres.

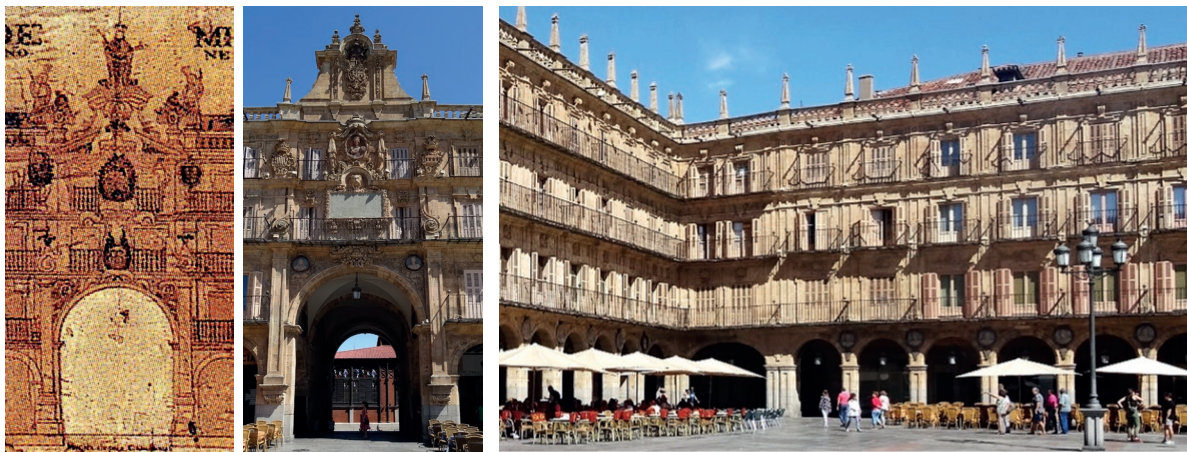
Figura 10. Arco triunfal. Proyecto y realidad actual. Figura 11. Claroscuro y balconajes del Pabellón Real y Casas Consistoriales.

de muchas obras surgen novedades y conviene hacer cambios en lo proyectado. Esa es, de hecho, la principal misión de los arquitectos durante la ejecución. De modo que esas diferencias que hoy vemos no lo son respecto a lo proyectado por Churriguera, sino respecto a lo construido por Churriguera. Por ejemplo, las estatuas superiores acabaron siendo pináculos y el arco triunfal no bajó hasta el suelo sino que se apoyó en unas ménsulas que arrancan encima de los sillares de granito (Figura 10).

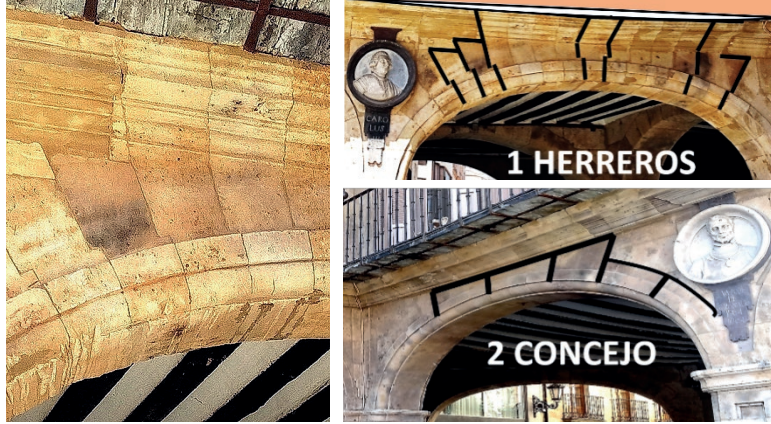
Figura 22. Dovelas endentadas que incluyen a la imposta. Figura 23. Distintos dovelajes en Herreros y Concejo y deformación similar.

Esos cedimientos se mantienen hoy en los arcos de las calles Herrerros (Figura 23-1) y del Concejo (Figura 23-2), pero sólo llamó la atención el primero, seguramente porque a las zonas conflictivas se las mantiene bajo vigilancia mayor. En 1957, la Dirección General de Bellas Artes, alarmada por ese descenso y porque tenía cargando encima un machón—como en los demás accesos—, apuntaló la zona.⁸ En 1958 se proyectó colocar perfiles metálicos (IPN 220) para reforzar una sillería que, al ser mucho más rígida que ellos, poca ayuda podían ofrecer. La falta de fotografías o planos de ejecución en los archivos⁹ impide conocer datos de esta obra, o si encontraron los armazones de madera documentados en el siglo XVIII y citados arriba. Aunque la deformación que tuviera

el arco debe ser la actual, porque no hay fuerza que consiga mover esa fachada sin romper sillares, ni que cada pieza retroceda justo hasta su origen.¹⁰

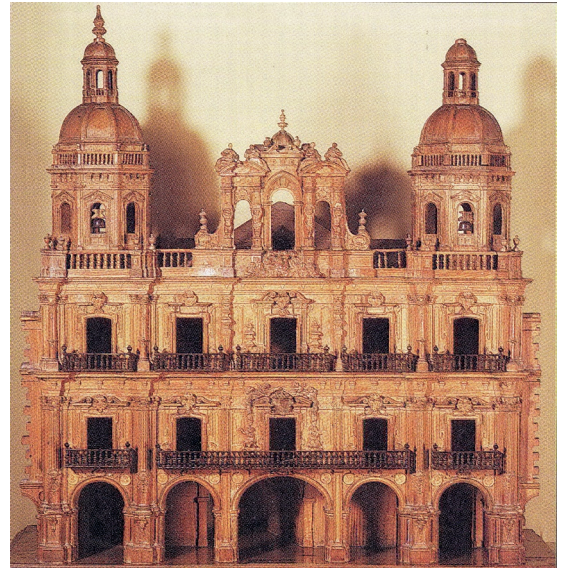
Figura 25. Plano de Larra Churriguera (Casaseca 1998, 23). Figura 26. Maqueta, García de Quiñones (Casaseca 1998, 21).

Larra Churriguera gira la calle Zamora en la fachada cóncava para que desemboque en la plaza formando ángulo recto por el segundo vano de su edificio (Figuras 24 y 25), que por ello ha de ser ancho y, por simetría, también el cuarto. Y aunque estrecha los tres vanos o calles impares, la fachada resultaba excesiva para los intereses de sus vecinos. Analizando la composición del frente (Figura 25), en la planta principal ese estrechamiento de la calle central rompe el protocolo áulico, ya que el hueco del balcón pierde relevancia respecto de los adyacentes por su menor altura, debido a que acrecienta los relieves de la sobrepuerta para resaltarlos de sus laterales, y a estos les añade adosadas a la jamba unas tiras decorativas verticales que los hace dominantes respecto del central. Y, como el edificio apenas supera la cornisa de la plaza, la altura de la planta segunda la reduce tanto que deja apaisados a sus cinco cuarteles.

García de Quiñones mantiene la dirección de la calle Zamora, que sale oblicua por el módulo central (Figuras 26, 28, 24 y 06), por lo que ya es el único obligado a ser ancho, y así domina sobre los otros cuatro, lo que le supone una composición simétrica y centrada. Pero sobre todo le permite estrechar el edificio, que era de lo que se trataba. Los machones extremos,

Envió ambos proyectos para su estudio y Quiñones añadió una maqueta (Figura 26), porque el éxito puede no depender sólo de una mejor propuesta sino de su presentación. El artífice de esta estrategia fue precisamente García Berruguilla,²⁰ que tras redactar su informe pasó a asistir a Quiñones. El Consejo mandó revisar los dos trabajos a Juan Bautista Sachetti, que reusó el viaje y aconsejó que la inspección ocular la realizara Antonio de San José Pontones, que también informó tras estudiar la situación sobre el terreno (Rodríguez 1991, 111).

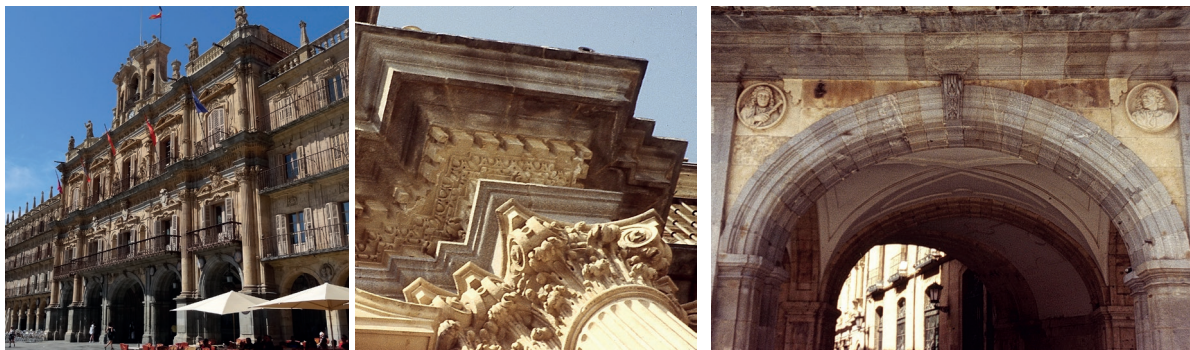
Figura 27. Cornisa corrida común en la planta segunda de Plaza y Ayuntamiento. Figura 28. El granito protege a la arenisca en la fachada bicolor).

con sus pilastras de doble orden de altura (Figura 27), enmarcan la fachada y sostienen unas torres de tambores ochavados que al pasar la balaustrada por delante las retrasa visualmente, lo que debió ser el primer paso para no construirlas, pues al elevar claramente la coronación del edificio por encima de la fachada general (Figura 27) y hacerlo a mayor escala, ya adquiere el suficiente resalto visual en el conjunto de la Plaza. Hace coincidir la gran cornisa que corona el entablamiento de la planta principal con las bandejas de los balcones de la planta tercera de la plaza, aprovechando que el vuelo las asemeja. Y eso da una continuidad y enlace a todo el conjunto. Ya fuera por la delicada piedra de Villamayor o por conseguir un cromatismo bicolor, añade granito para arropar a la débil arenisca dorada (Figura 28). Sus grandes vuelos y sus grandes goterones cumplen una misión protectora similar a los guardapolvos de los retablos, pero aquí del agua. De modo que si Alberto Churriguera aplicó la técnica retablista en la plaza, su discípulo proyectó el verdadero retablo de este espacio público.

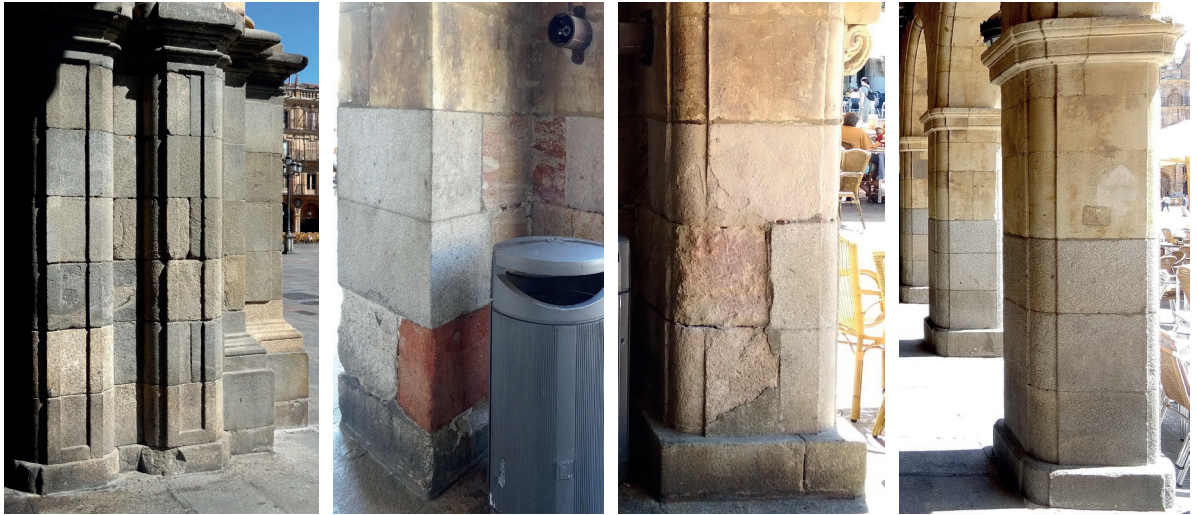
Figura 29. Casa Consistorial. Sustituciones de sillares, posiblemente del siglo XIX. Figura 30 y 31. Diversos parches de sillares, posiblemente del siglo XX. Figura 32. Perfección en todas las juntas, posiblemente de la sillería original.

En intervenciones de los siglos XIX y XX (Figura 29) se repararon sillares en los machones de la Casa Consistorial y del Pabellón Real (Rupérez 2005, 81). Visibles por su cambio de tonalidad, al no haberse respetado el tipo de granito original. Aunque son menos burdas que otras, de ínfima técnica, y en las que no coincide ni material ni color ni textura ni labra (Figuras 30 y 31). Nada que ver con la perfección de la talla y de las juntas que separan la arenisca del granito (Figura 32); o con las juntas verticales cuando la hilada consta de dos sillares para aprovechar piezas menores, tanto de granito como de arenisca (Figuras 33 y 34). No se aprecia en estos casos el menor desajuste en toda la plaza; ni desconchones ni esquirlas saltadas en las supuestas sustituciones.

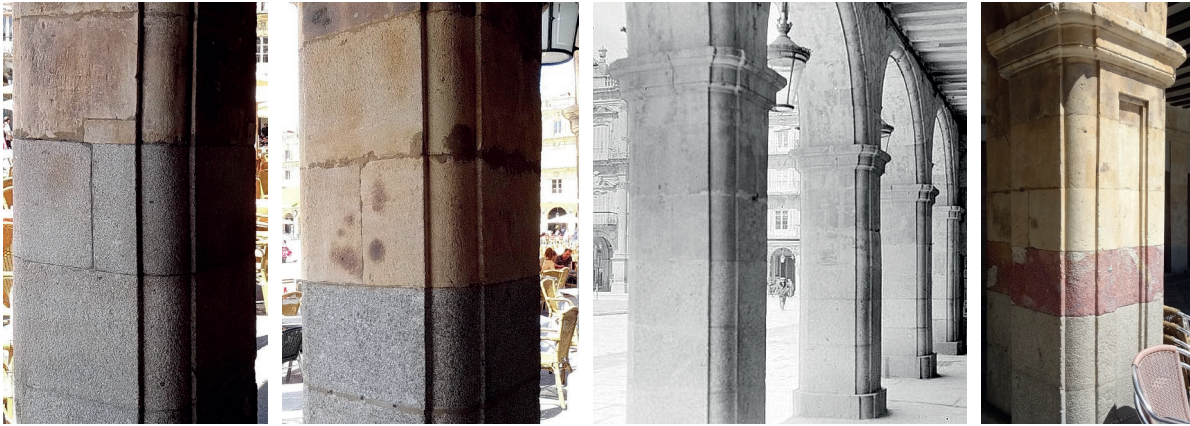
Figura 33. Hilada con dos sillares de granito y juntas cuidadas. Figura 34. Hilada con dos sillares de arenisca y juntas cuidadas. Figura 35. Sillares de granito antes de 1927. Foto de 1920-22. Fototeca del IPCE. Fondo Wunderlich WUN-04889. Figura 36. Hilada roja ¿de piedra tosca de la Pinilla? embocando la calle del Concejo.

Veámoslo ahora por reducción al absurdo. En este pilar (Figura 33) se podría decir que pudo haber sido sustituida la hilada superior de granito compuesta por dos sillares. Para sostener esta afirmación hay que fijarse en el sillar de arenisca que hay encima. Su parte de abajo tiene unas raspaduras en su mitad exterior que pudieran ser huellas dejadas por las herramientas con las que se sustituyera el sillar inferior, y en su mitad interior hay unos taqueados que podrían haberse insertado por daños similares pero más importantes. De haberse tratado de esa sustitución, tan bien ejecutada, solo habría sido posible realizarla en esa hilada superior de granito, al constar de dos sillares, pues al quitar sólo uno a la vez no deja al pilar en el aire. Pero no se habrían podido sustituir las hiladas inferiores de granito, porque constan de un solo sillar.²²
