## La restauración del Palacio Grimani de Santa María Formosa en Venecia\*

## *The restoration of Palazzo Grimani di Santa María Formosa in Venice\**

Claudio Menichelli  
Arquitecto / Architect

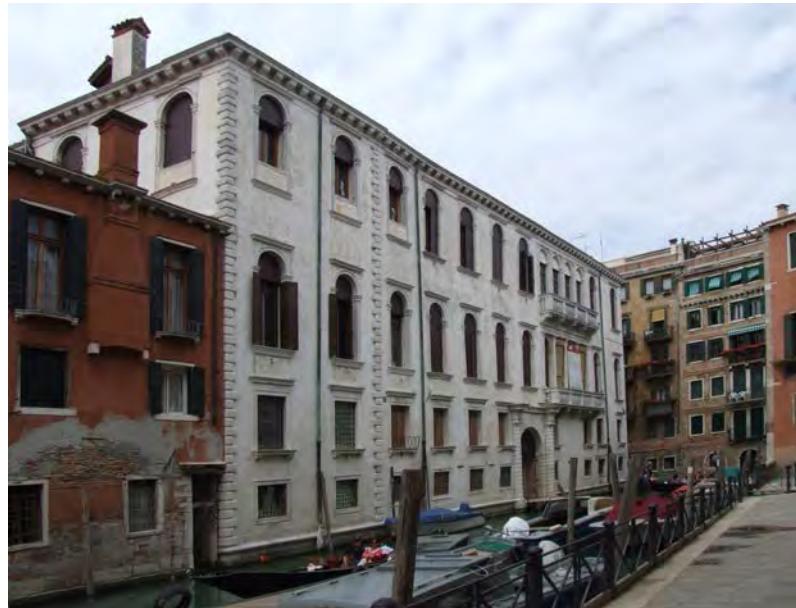
Fachada al canal de San Severo en 2008, tras la restauración (foto Claudio Menichelli)  
Facade on the Rio di San Severo in 2008, at the end of the restoration (photo Claudio Menichelli)

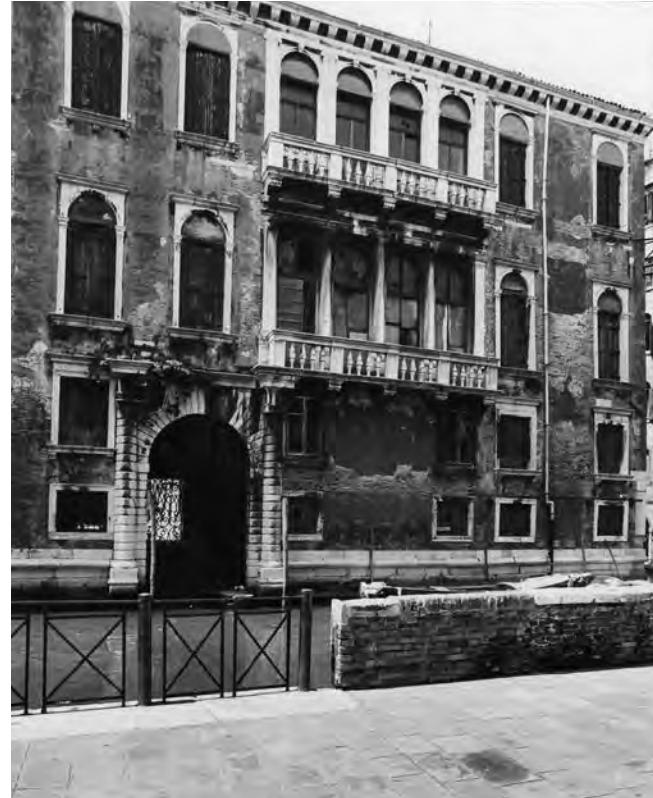
1

1. Fachada al canal de San Severo en 1982, antes de la restauración

1. Facade on the Rio di San Severo in 1982, before restoration (Soprintendenza belle arti e paesaggio di Venezia e laguna)

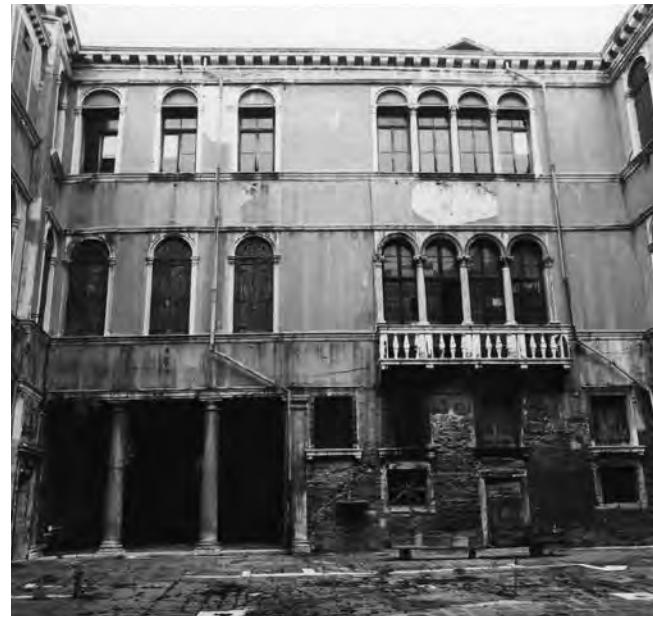
2

2. Vista del patio interno en 1982, previa a la restauración

2. View of the courtyard in 1982, before restoration (Soprintendenza belle arti e paesaggio di Venezia e laguna)

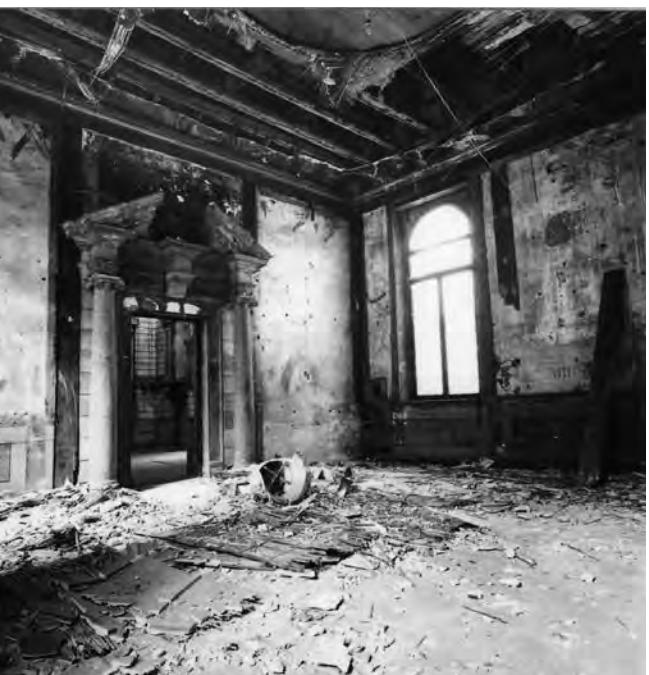
3

3. Vista de la antesala de la "Tribuna" en 1984, previa a la restauración

3. View of the anteroom of "Tribuna" in 1984, before restoration  
(Soprintendenza belle arti e paesaggio di Venezia e laguna)

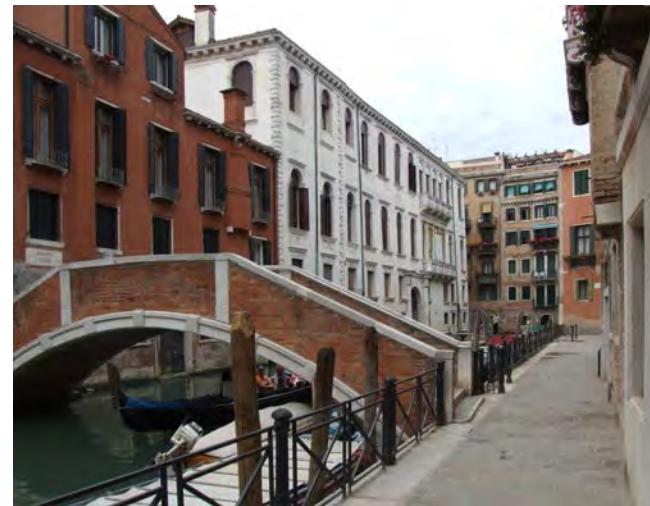
4

4. Fachada al canal de San Severo en 2008, tras la restauración

4. Facade on the Rio di San Severo in 2008, at the end of the restoration  
(Claudio Menichelli)

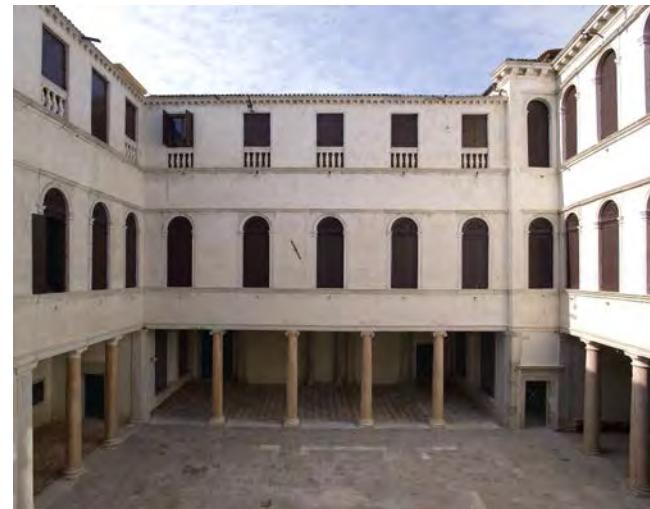
5

5. Vista del patio interno en 2008, tras la restauración

5. View of the courtyard in 2008, at the end of the restoration  
(Archivio della Soprintendenza belle arti e paesaggio di Venezia e laguna)

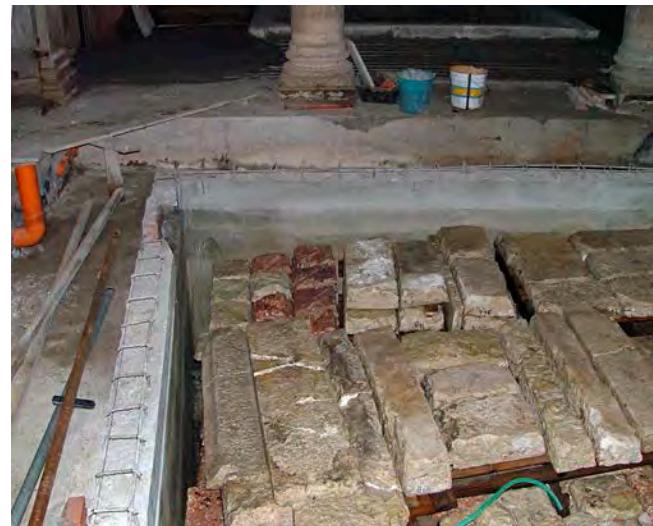
9

09. Proceso de desalinización de los elementos del pavimento  
09. Desalination works on paving elements  
(Soprintendenza belle arti e paesaggio di Venezia e laguna)

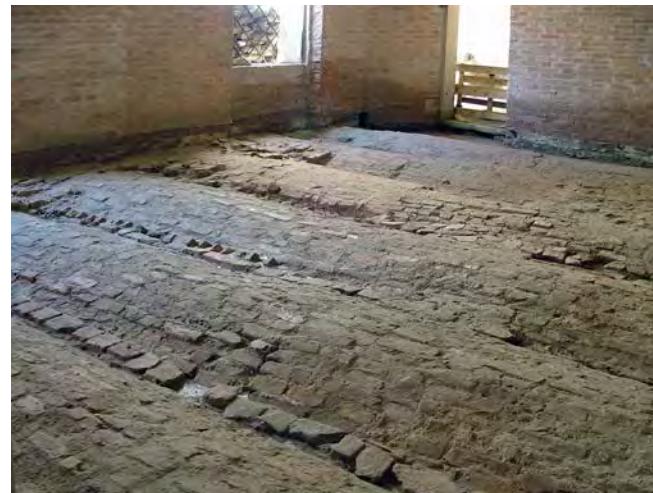
10

10. Estructura de bóvedas de mampostería bajo el pavimento  
10. Underfloor structure of vaults  
(Claudio Menichelli)

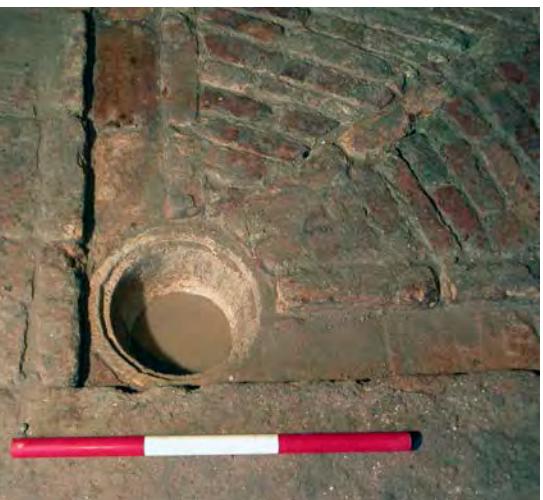
11

11. Detalle de uno de los pavimentos de la planta baja  
11. Detail of a particular terracotta paving on the ground floor  
(Soprintendenza belle arti e paesaggio di Venezia e laguna)

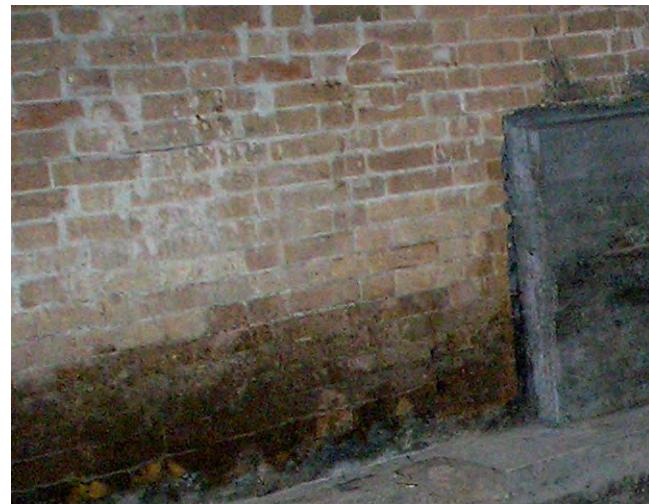
12

12. Sistema pasivo de defensa frente a la marea  
12. Passive defense systems from the high tides  
(Soprintendenza belle arti e paesaggio di Venezia e laguna)

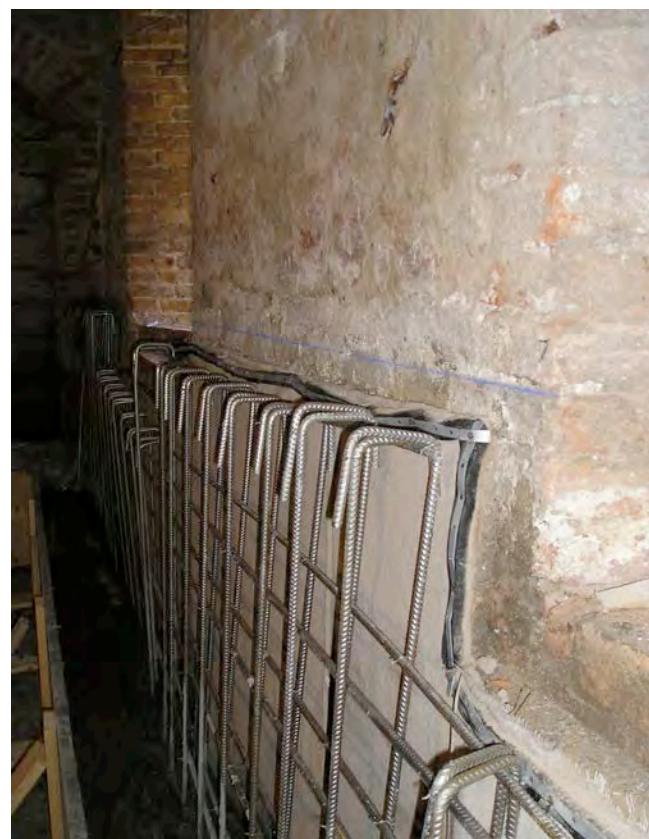
13

13. Sistema pasivo de defensa frente a la marea. Detalle de las armaduras en acero inoxidable  
13. Passive defense systems from the high tides. Detail of stainless steel rebar  
(Soprintendenza belle arti e paesaggio di Venezia e laguna)

In order to guarantee maximum reliability of the concrete used for the pools and thereby, as far as possible, to ensure their durability and minimize future maintenance operations, the embedded reinforcement was all made of stainless steel bars (for the first time in operations of this type). The significant increase in costs was, however, amply offset by the strength and durability of the installations and certainly justified by the uniqueness of the building they were destined to protect.

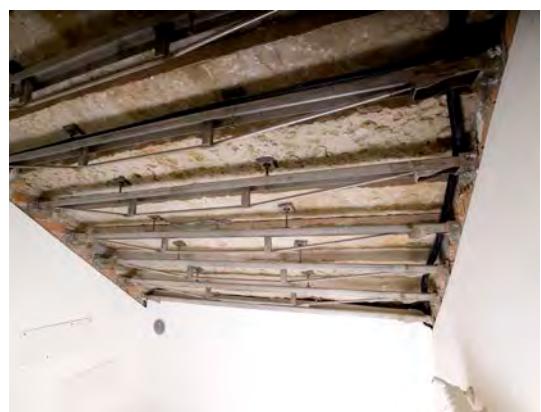
15

15. Consolidación de la escalera monumental. Estructuras reticulares registrables de soporte de los escalones  
15. Consolidation of the monumental staircase. Stainless steel adjustable structures of the steps  
(Soprintendenza belle arti e paesaggio di Venezia e laguna)

intervenciones en las que se tendiera a congelar la situación actual impidiendo otras deformaciones geométricas, corrigiendo el comportamiento anómalo del muro parteluz. Por ello, se ha optado por reconstruir la continuidad de los peldaños eliminando el apoyo sobre el muro parteluz, uniendo con pernos de acero inoxidable y resina epoxi los peldaños y sosteniéndolos con vigas reticulares de refuerzo también de acero inoxidable. Además, se ha descargado el trasdós de la bóveda de la escalera monumental del muro que gravitaba sobre ella mediante vigas de acero inoxidable registrables micrométricamente.

central wall. It was decided to eliminate the support of central wall and restore the continuity of the steps. The height of the central wall was accordingly reduced and the steps repaired with stainless steel bars and epoxy resin. Measures were then taken to support the steps with reticular reinforcement beams, again of stainless steel. Steps were also taken to relieve the vault of the staircase of the load exerted on its extrados by the central wall through a system of micrometrically adjustable stainless steel beams.

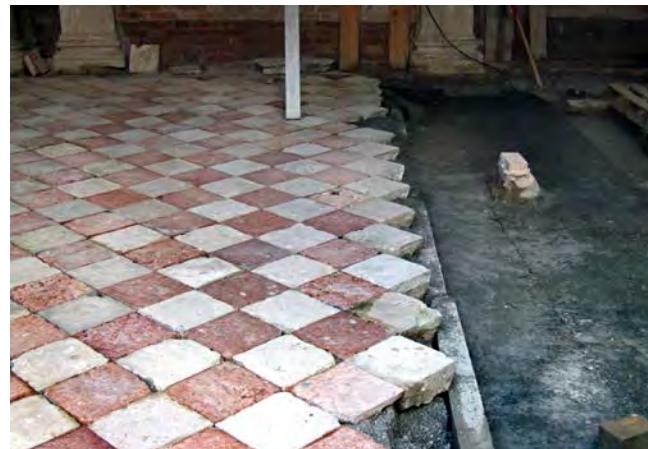
16

16. Fases de recomposición del pavimento de la logia de acceso  
 16. Stages of the floor's reassembly of the entrance loggia  
 (Claudio Menichelli)

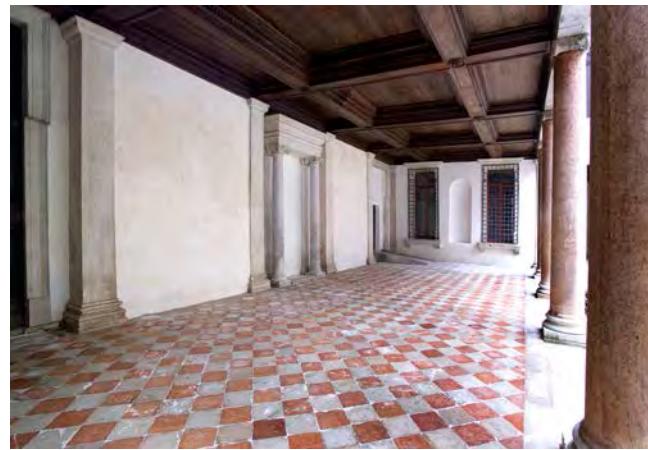
17

17. El pavimento de la logia de acceso tras las restauración  
 17. The paving of the entrance loggia at the end of the restoration  
 (Claudio Menichelli)

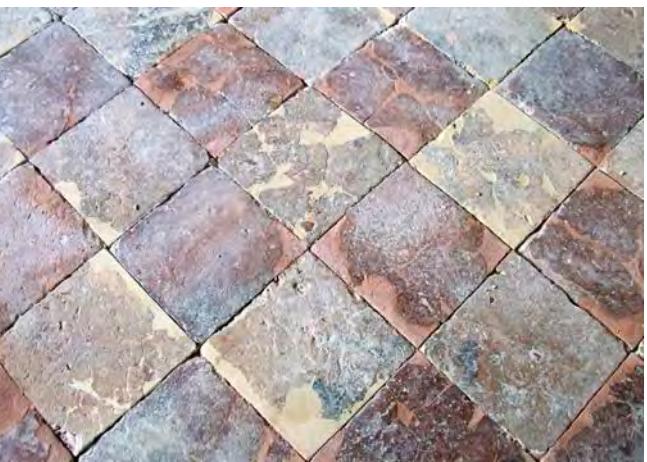
18

18. Restauración de uno de los pavimentos cerámicos de la planta baja. Detalle de la intervención de intergración de las lagunas existentes

18. Restoration of terracotta's paving on the ground floor. Detail of the integration's works of lacunae (Claudio Menichelli)

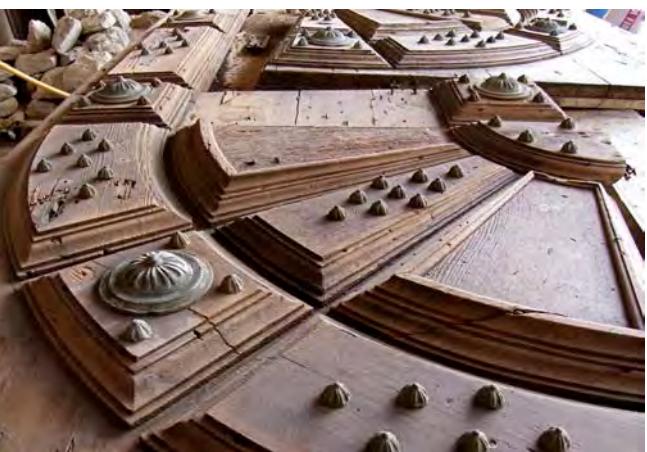
19

19. Restauración del portón del palacio del siglo XVI

19. Restoration of the sixteenth century main door of the building (Claudio Menichelli)

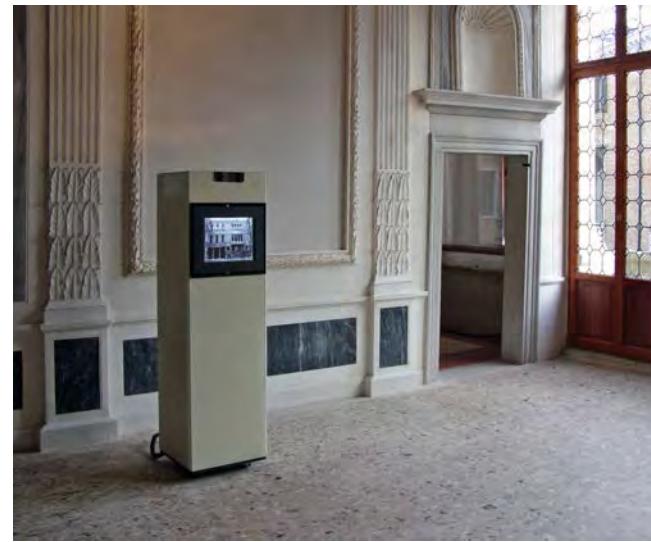
20

20. Instalaciones de la planta noble. Módulo polifuncional tótem Grimani (Progetto Salvador Pérez Arroyo, Claudio Menichelli - Foto Claudio Menichelli)

20. Technological systems of the main floor. Poly-functional module "Totem Grimani" (Design Salvador Pérez Arroyo, Claudio Menichelli - Photo Claudio Menichelli)

unit able to accommodate the air-heating unit, the humidity control apparatus, the lighting systems, an additional video control camera, directions for emergency escape routes, power outlets, and, in some cases, a “touch-screen” computer. The totem is a 50x50 cm square-base prism, 185 cm tall, with back-painted mat glass walls and with grilles at the back and on the base for the dispersal of hot air. The upper part contains the lighting systems, comprising a fixed central reflector for diffused light diffused and adjustable spotlights for directional illumination. Totems incorporating a computer have the screen on one side. The totems are connected with a bundle of cables, enclosed in a flexible tube which protrudes from a 14 cm-diameter circular hole in the wall or the floor. The larger rooms are fitted with two totems and the smaller ones with one. The remaining technological equipment, in particular the horizontal band type smoke detectors, the main cameras and the anti-intrusion and anti-damage volumetric detectors, remain in view, fixed to the wall close to the ceiling. The special attention paid to the design, construction, finish and positioning of these latter items means that in effect the totem appears as the only technological element present on the *piano nobile*.

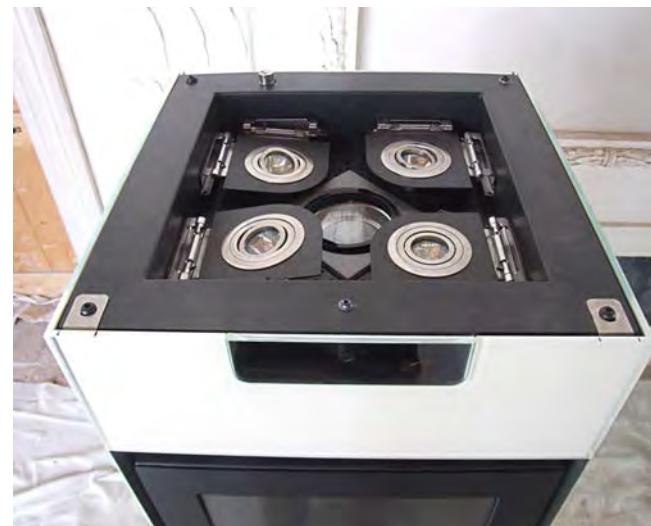
21

21. Módulo polifuncionale tótem Grimani. Detalle del sistema de iluminación del ambiente (Proyecto Salvador Pérez Arroyo, Claudio Menichelli - Foto Claudio Menichelli)

21. Poly-functional module "Totem Grimani". Detail of the lighting system (Design Salvador Perez Arroyo, Claudio Menichelli - Photo Claudio Menichelli)

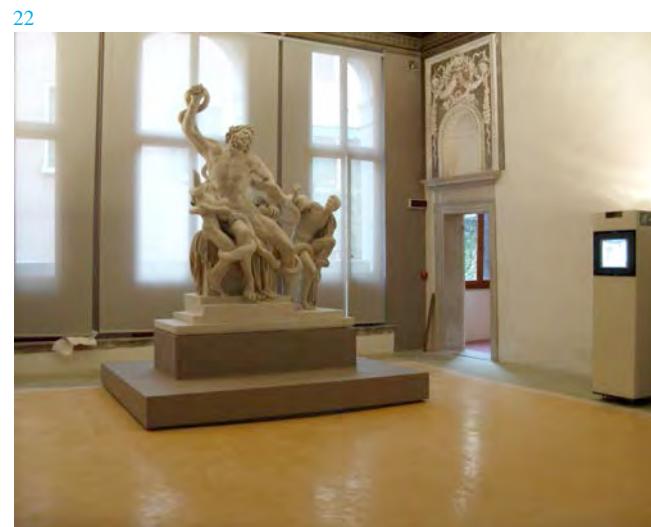
22

22. Copia dieciochesca en yeso de la estatua del Laocoonte. A la derecha, el tótem Grimani en funciones

22. Eighteenth century's gypsum copy of the Laocoön. On the right, "Totem Grimani" working (Claudio Menichelli)

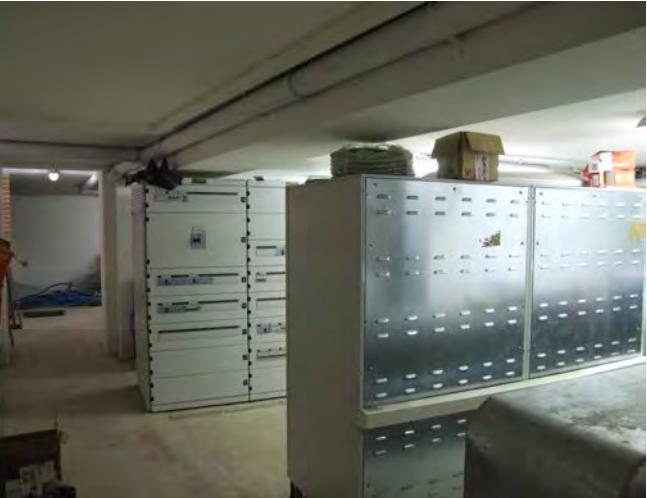
23

23. Local para los cuadros eléctricos  
23. Electrical panels room  
(Claudio Menichelli)

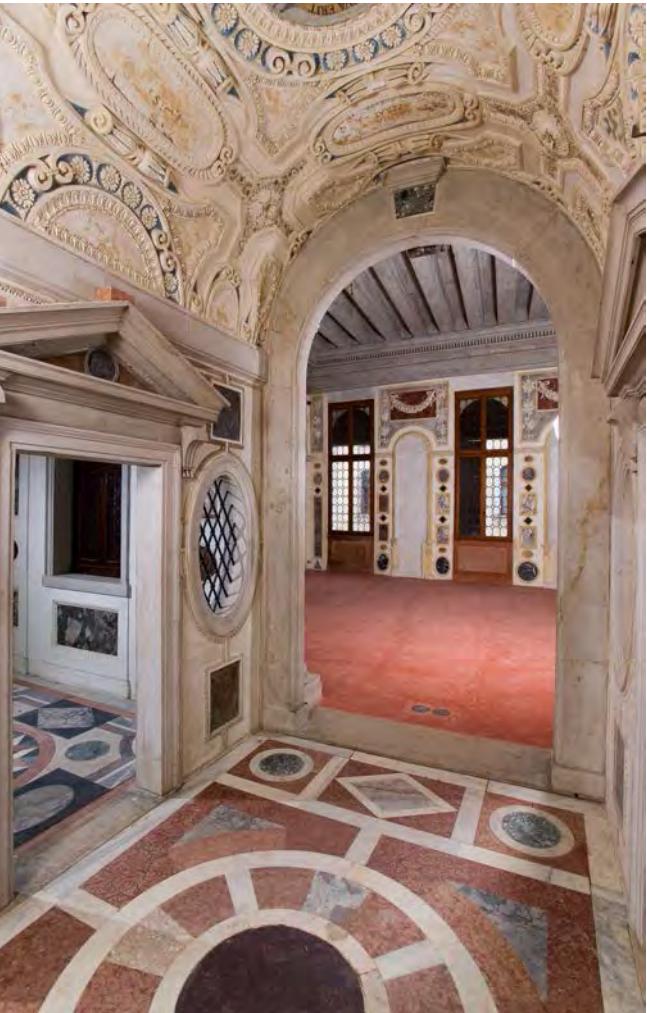
27

27. Vestíbulo que conduce a la sala del dux Antonio Grimani.  
A la izquierda se ubica la capilla del palacio  
27. Vestibole leading to the hall of the Doge Antonio Grimani.  
On the left the palace chapel  
(Soprintendenza belle arti e paesaggio di Venezia e laguna)

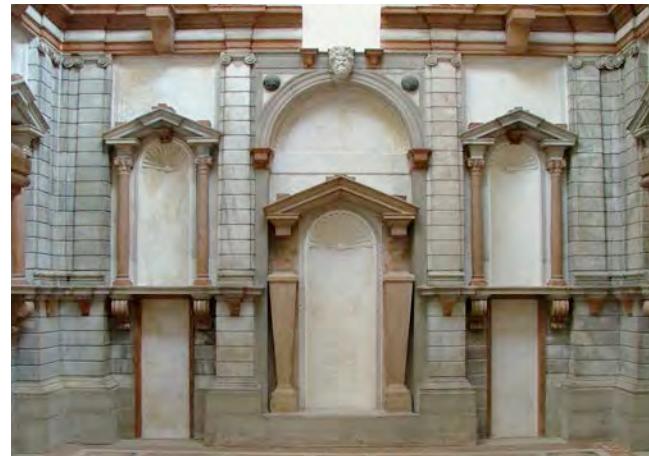
28

28. La “Tribuna”
