La reconstrucción de la Catedral de Venzone después del terremoto

por Francesco Doglioni

La reconstrucción de la Catedral de Venzone, cuyo proyecto y trabajos se han prolongado durante dos décadas, constituye un caso extraordinario de tenacidad, oficio y sensibilidad, que pasó por la identificación individual de cerca de 9.000 sillares que conformaban su fábrica. La meticulosa recomposición del templo desarticulado por el derrumbe desveló multitud de secretos de la fábrica, desde las correcciones del replanteo medieval de la fachada hasta los detalles de elaboración de cada sillar. El planteamiento y la sólida reflexión que acompañaron a la intervención desde el anteproyecto hasta la delicada ejecución final permite calificarla como uno de los casos más interesantes y apasionantes de la historia de las reconstrucciones en la arquitectura.

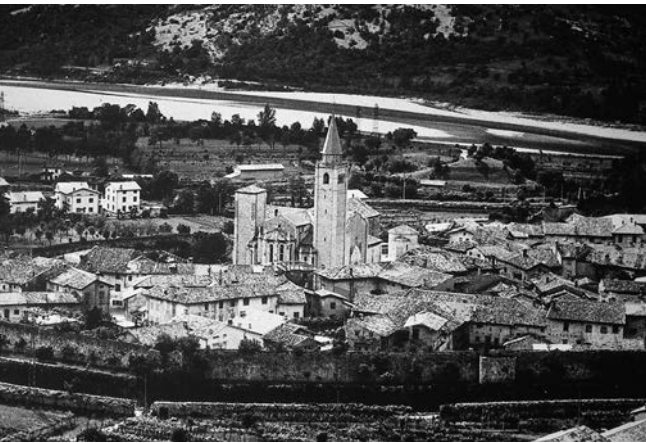
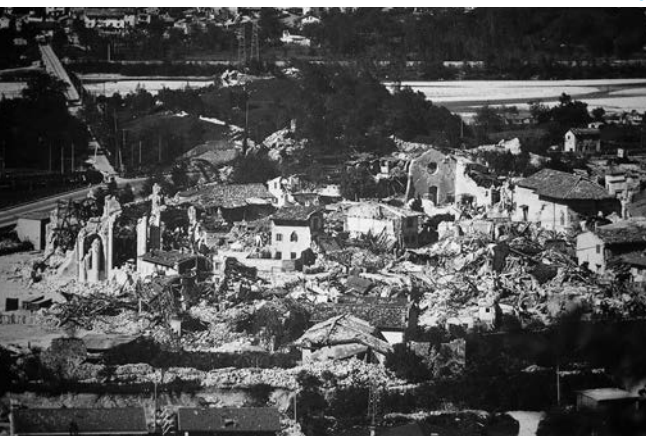
3, 4 y 5. El templo y el centro de Venzone fotografiados desde la llanura de Santa Caterina antes del 6 de mayo de 1976, después del primer terremoto y tras las sacudidas del 15 de septiembre de 1976 (foto: Elio Ciol)

Después de que otra serie de ondas sísmicas hubiera agravado ulteriormente los daños, el 15 de septiembre de 1976 dos violentos terremotos provocaron la caída del campanario septentrional y de buena parte de lo que quedaba en pie de la catedral y del centro histórico, levantando una nube de polvo blanquiazulado que ensombreció el valle por un largo periodo. Evacuados los habitantes, sólo quedaron los militares y un paisaje desolado de ruinas, donde la catedral también aparecía completamente destruida.

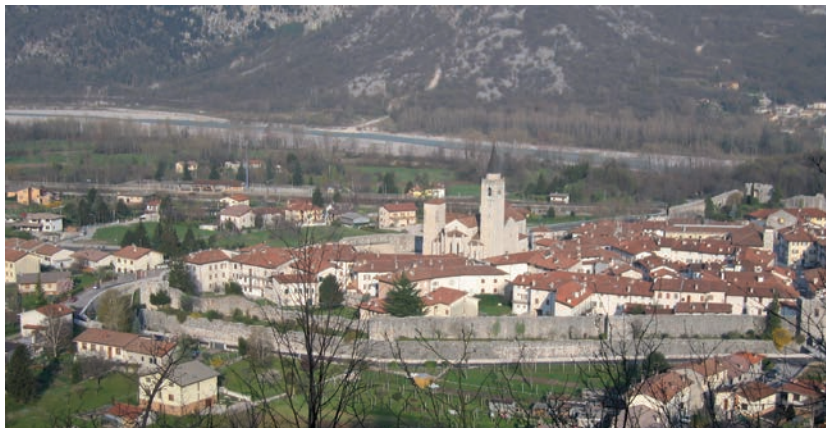
6

6. Vista general de Venzone después de la restauración del templo, 2006 (foto: Francesco Doglioni)

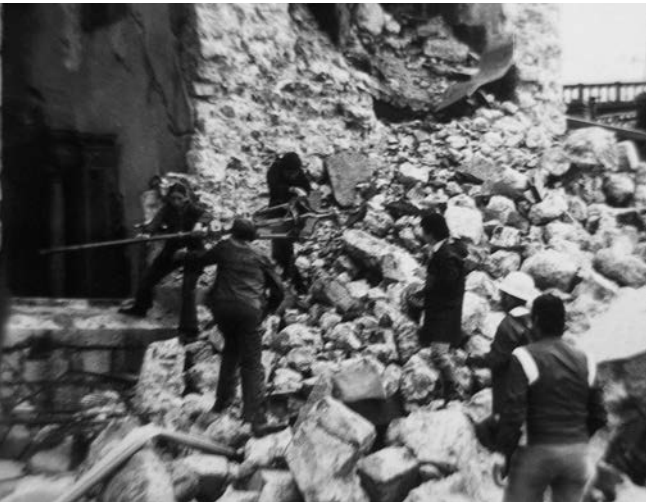
7

7. Tras el 6 de mayo, un grupo de voluntarios, guiados por el párroco Giovan Battista Della Bianca entran en la catedral semiderruida y amenazante para recuperar objetos de liturgia y obras de arte (foto: Francesco Doglioni)

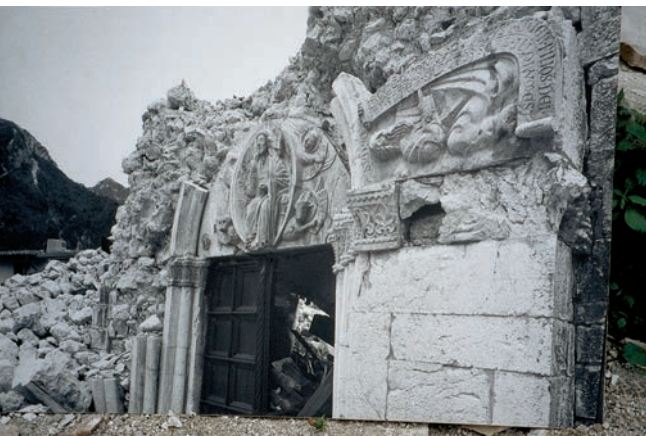
8

8. El derrumbe afectó a las esculturas del siglo XIV y a los frescos de la Catedral, planteando un problema gravísimo de salvaguardia (foto: Elio Cid)

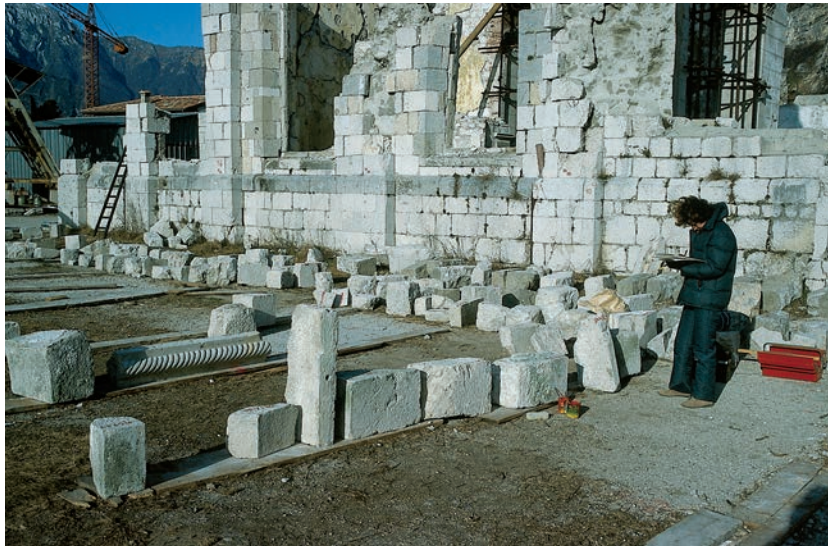
10

10. El inicio de la tarea de catalogación de los elementos lapídeos recuperados (foto: Francesco Doglioni)
 11. Uno de los depósitos de los elementos lapídeos recuperados (foto: Francesco Doglioni)
 12. Plano de recomposición de la Capilla del Gonfalone (1984) (dibujo: Francesco Doglioni y Alba Bellina)
 13. Imagen de los sillares recuperados e identificados de la Capilla del Gonfalone, colocados en el suelo y fotografiados desde arriba por el párroco Roberto Bertossi, elevado en una cesta de una grúa (foto: Francesco Doglioni)
 14. Alzados de la Sacristía y de la Capilla del Gonfalone, replanteados en el suelo frente a la Catedral (foto: Francesco Doglioni)

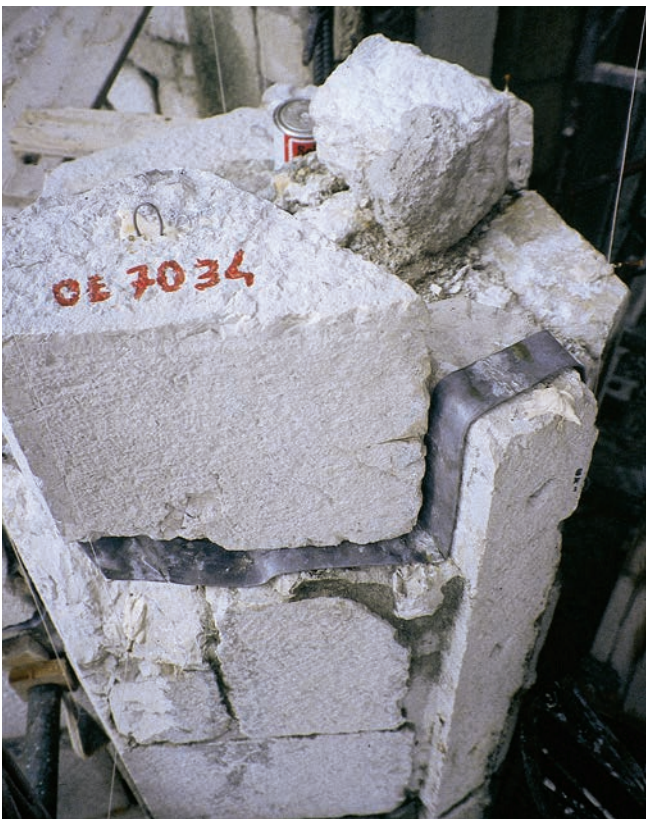
15

15. Fase de reconstrucción de un pilar del ábside. Se coloca una lámina de plomo entre los sillares que quedaron en pie y los recolocados. Para evitar las deformaciones de las partes remanentes en pie tras los seísmos, los sillares recolocados se ubicaron en su posición virtual precedente al derrumbe, generando resaltes y entrantes que acentúan la posibilidad de reconocer las partes reconstruidas (foto: Francesco Doglioni)

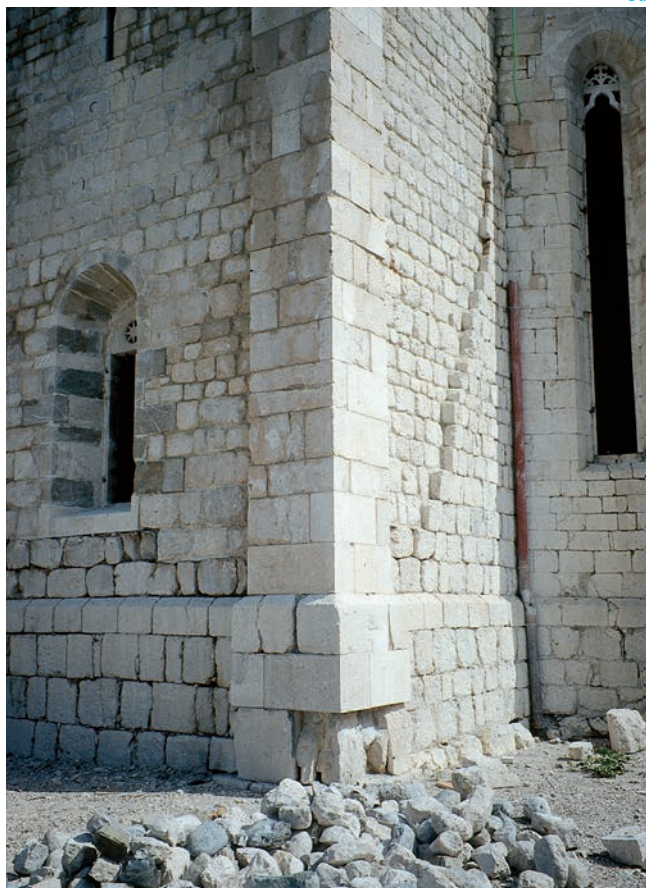
16

16. El perfil del derrumbe observable en el campanario meridional reconstruido (foto: Francesco Doglioni)

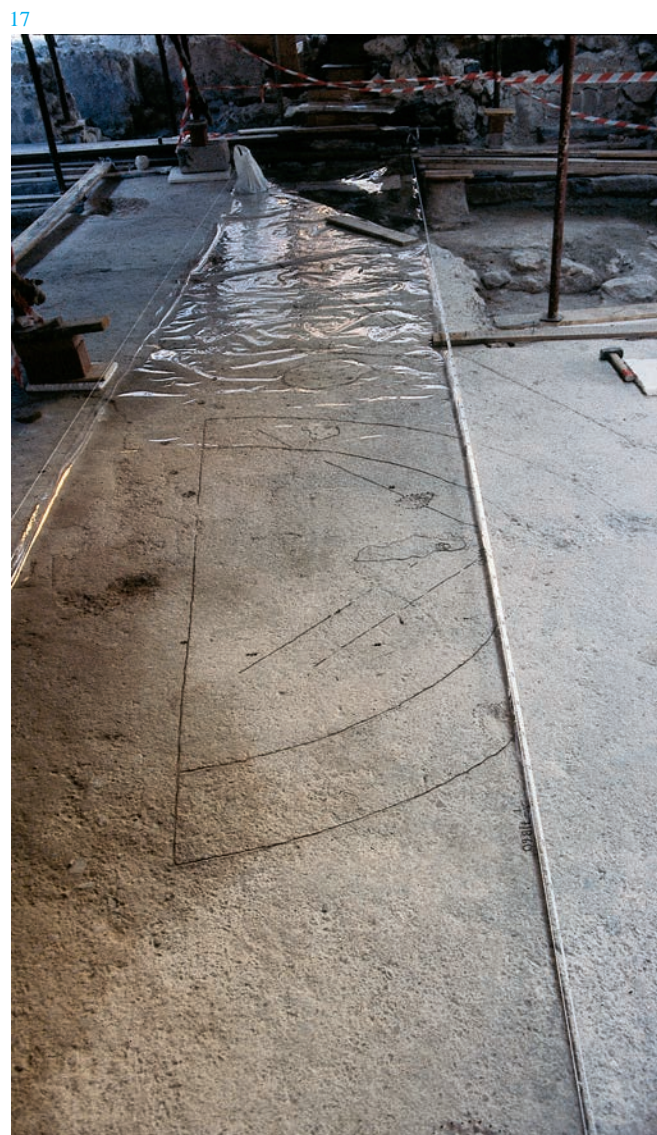
17. Sobre el pavimento de la iglesia subyacente anterior, que apareció durante las excavaciones de la cimentación, aparecieron los replanteos trazados de algunas partes de la catedral del siglo XIV, como el tímpano del transepto septentrional con más de 13m de longitud, y los arcos de los ventanales góticos meridionales, de los cuales se estaba realizando un levantamiento por calco en el momento de realizar la fotografía (foto: Francesco Doglioni)

En la fachada septentrional del transepto se encontró un argumento que confirmaba la voluntad proyectual de este artificio. En el pavimento de cal y árido cerámico de la iglesia del siglo XIII, empleado como base de replanteo durante la reconstrucción del siglo XIV y hallado en el transcurso de las excavaciones arqueológicas emprendidas para el refuerzo de la cimentación, se descubrió un trazado sorprendente que reproducía a escala real el perfil del frontón septentrional, incluido el pináculo lateral, dibujado en dos versiones. En la primera, el pináculo estaba dibujado como habría aparecido con los

dos vértices laterales del frontón colocados a la misma cota; en la segunda, ligeramente girado, como habría resultado con la elevación del vértice opuesto al campanario y, por tanto, con la corrección necesaria para mantener la verticalidad del pináculo. Se trataba de una suerte de ensayo sobre el pavimento, quizás para medir el ángulo adecuado a conferir en la base de la pilastra.

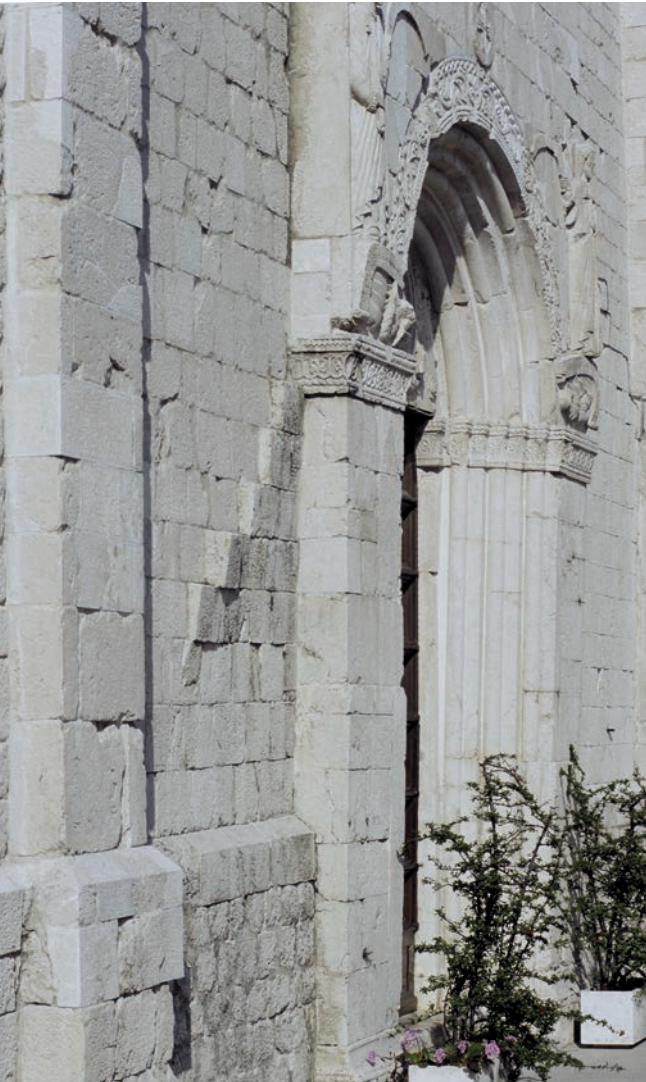
18

18. El portal de la fachada septentrional ya reconstruido (foto: Francesco Doglioni)

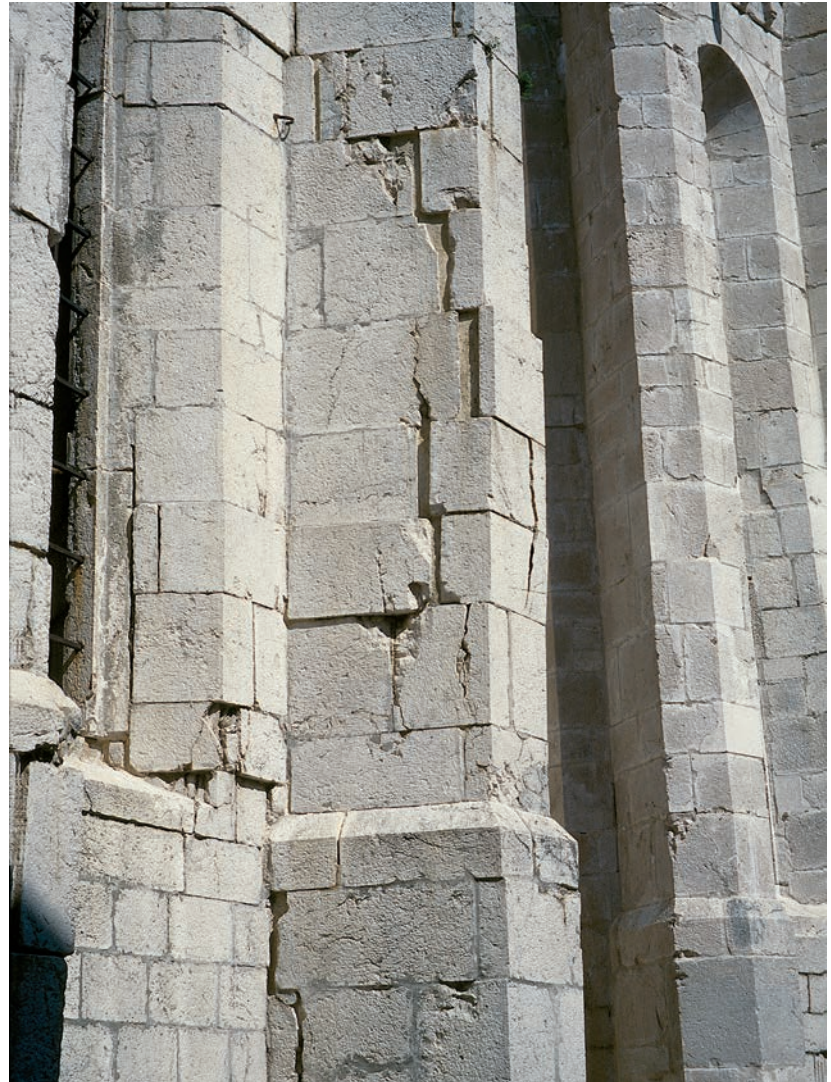
19

19. Los perfiles del derrumbe deformados y desplomados que se han mantenido visibles por la separación de las partes reconstruidas aplomadas y las lesiones respetadas en los despojos remanentes de la fábrica permiten comprender los efectos del movimiento sísmico en el edificio (foto: Francesco Doglioni)

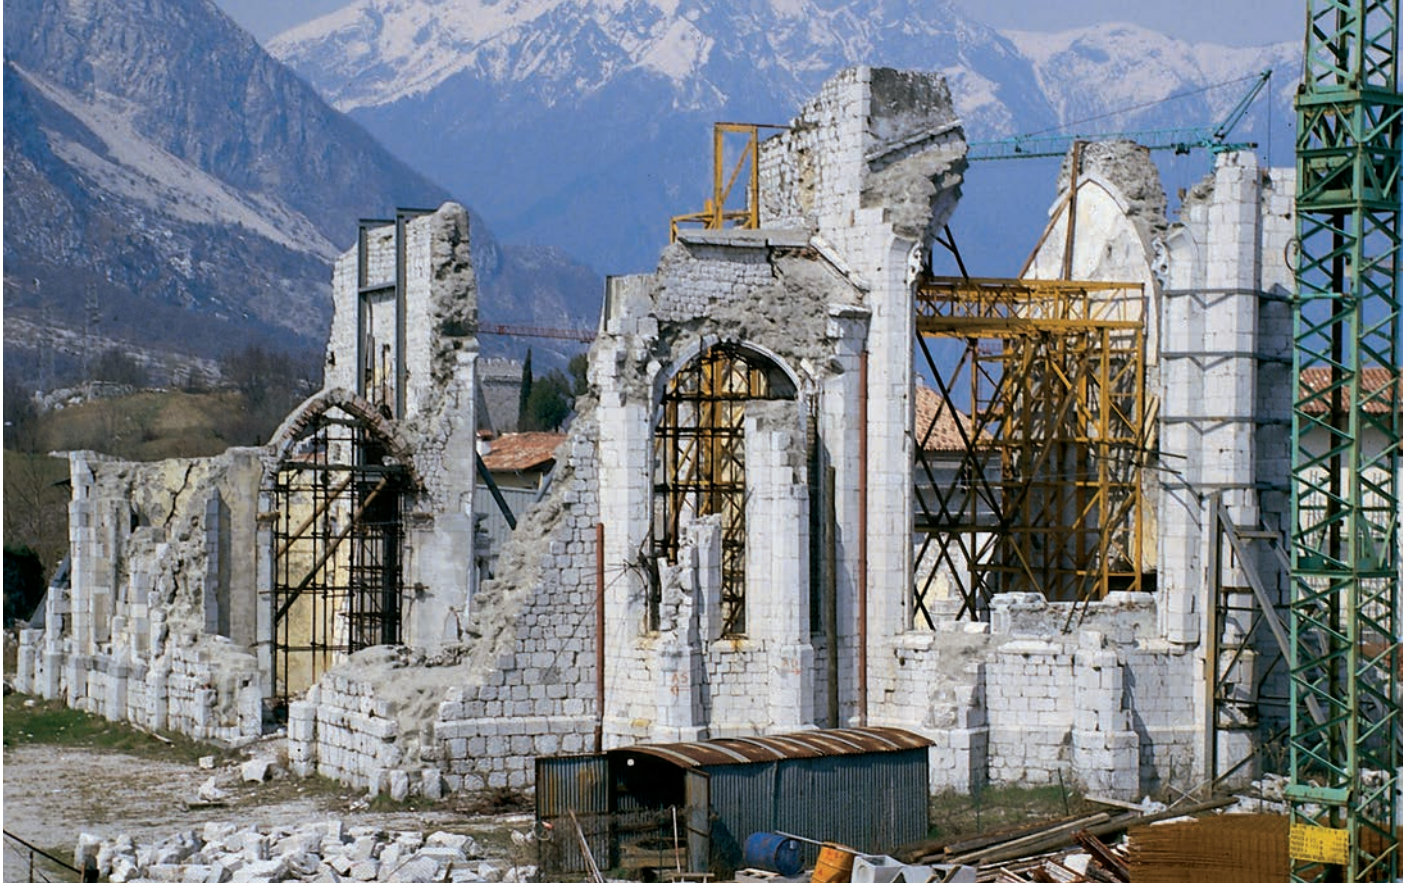
20

20. Imagen de los despojos de la fábrica de la Catedral, después del desescombro y tras los apuntalamientos (foto: Francesco Doglioni)

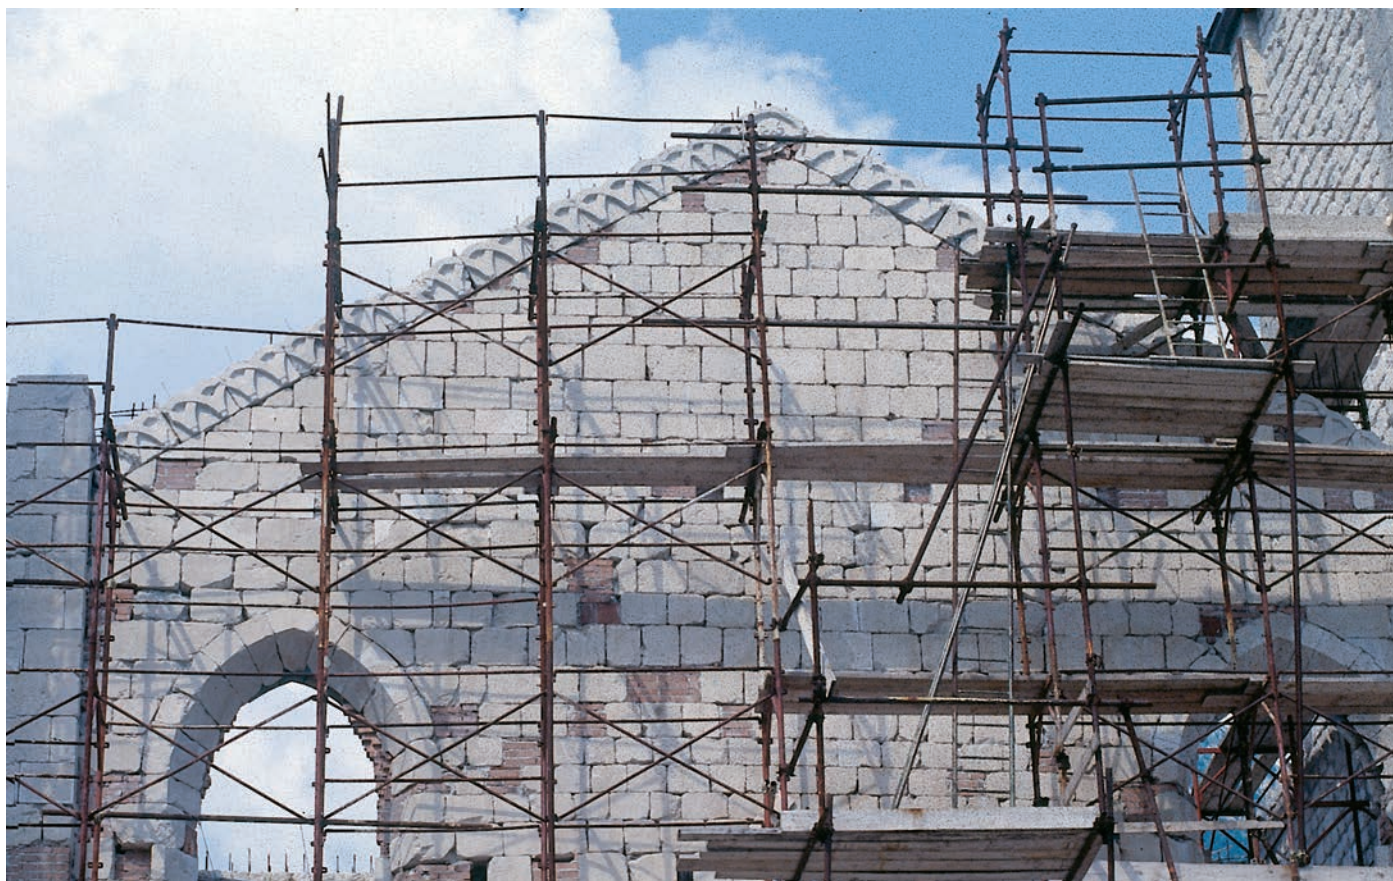
21

21. Fase avanzada de la reconstrucción del frente sur del transepto. Los sillares ausentes se sustituyeron provisionalmente (lagunas de espera) por fábrica de ladrillo, en la esperanza de poder encontrar todavía dichos sillares (foto: Francesco Doglioni)

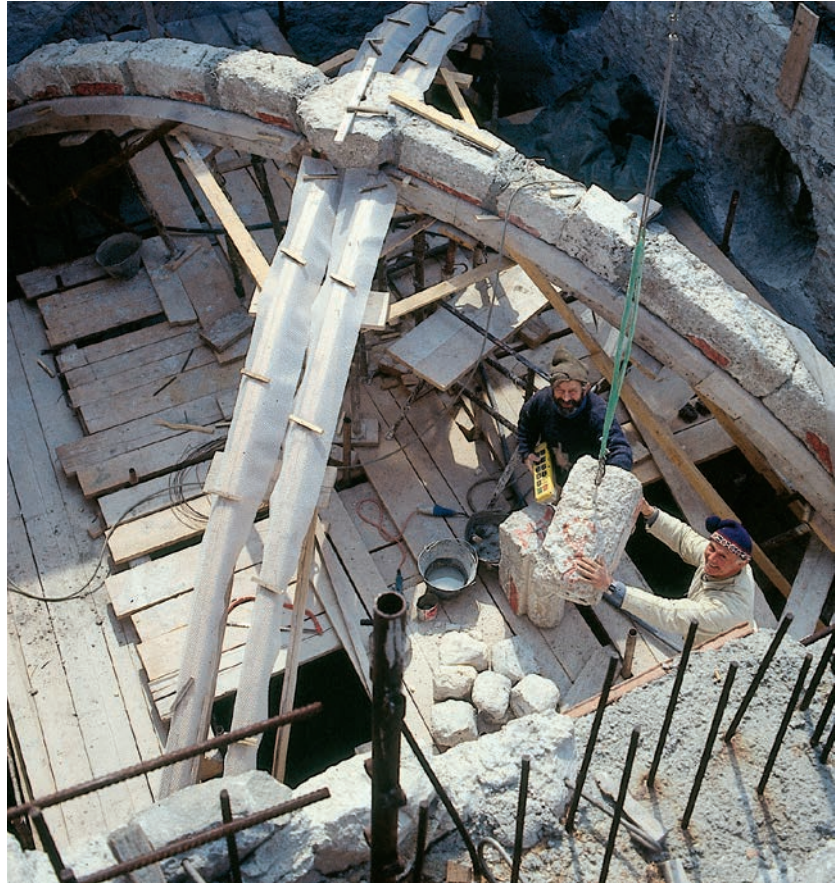
22

22. Remontaje de las nervaduras de piedra de la bóveda de la Capilla del Gonfone, talladas y pintadas por el intradós. Para evitar dañar los frescos todavía conservados, la cimbra se revistió de material protector (foto: Francesco Doglioni)

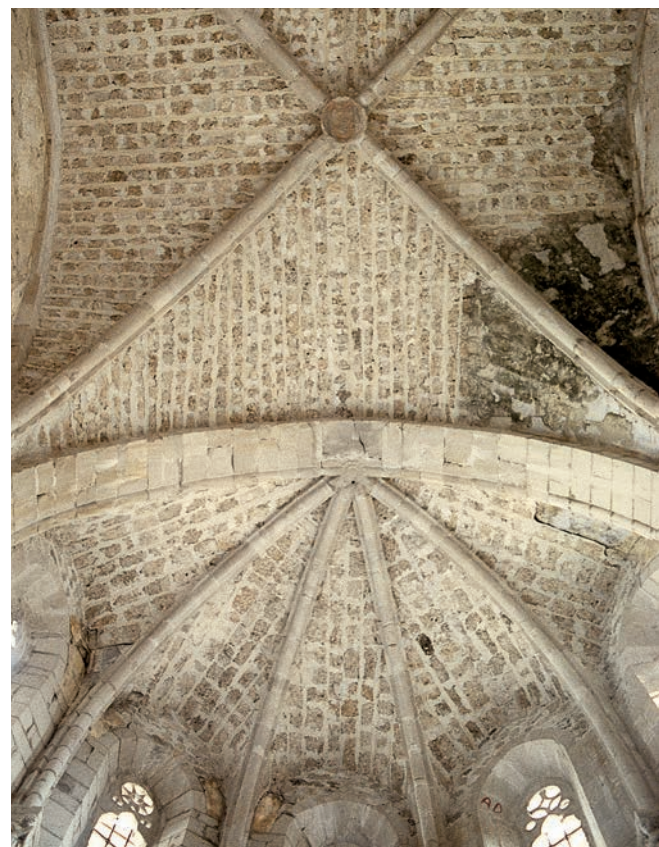
23

23. La bóveda reconstruida del ábside central. A la derecha, la parte que sobrevivió in situ al terremoto (foto: Francesco Doglioni)

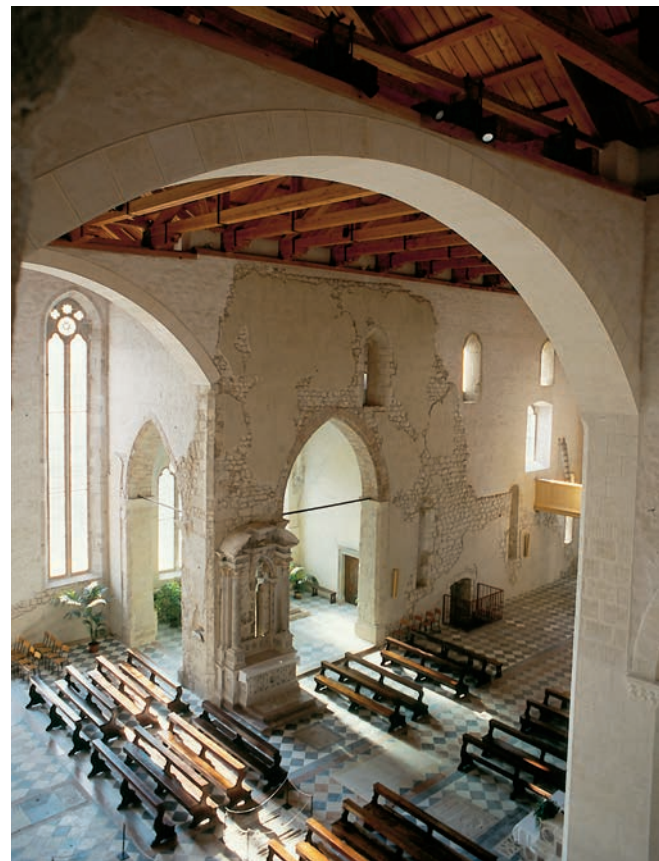
24

24. El frente lateral meridional de la nave engloba a modo de “ruina interna” el muro superviviente al seísmo (foto: Francesco Doglioni)

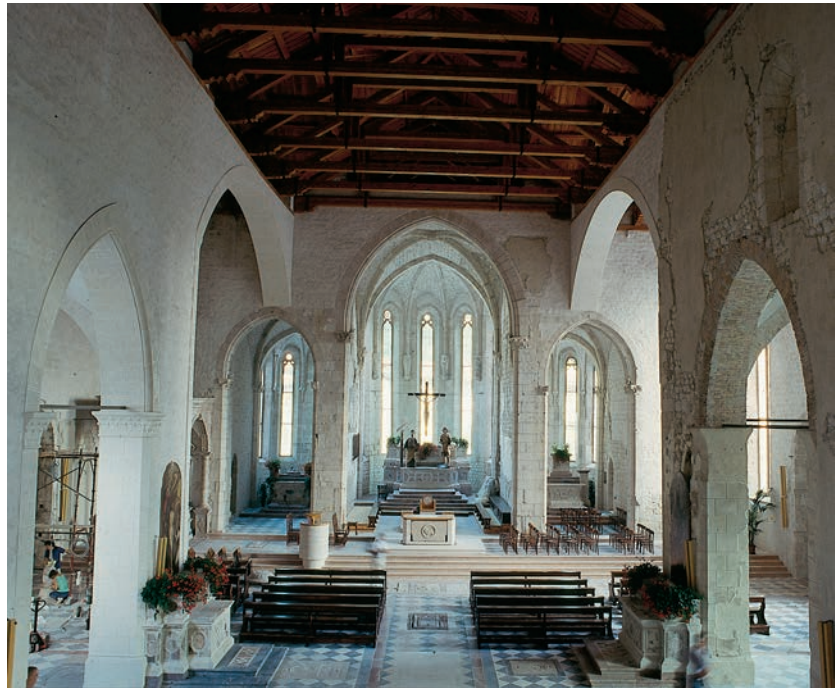
25

25. Vista del interior una vez terminada la reconstrucción. Los muros de mampostería concertada, recuperada tras el derrumbe pero no reconocible, fueron fundamentalmente recubiertas por un enlucido muy delgado, aplicado de modo que consintiera intuir el material y la textura construida de la fábrica de piedra (foto: Francesco Doglioni)
