La piedra caliza de la catedral de Murcia

Alfredo Vera Botí

Los problemas de conservación de la piedra son comunes a una gran mayoría de obras de restauración, de ahí la importancia de conocer y contrastar intervenciones realizadas en distintos monumentos. Este artículo sobre la restauración llevada a cabo por el arquitecto Alfredo Vera Botí en la Catedral de Murcia viene a completar con una visión más pormenorizada el artículo sobre el Plan Director de la misma que se publicó en el Número 1 de LOGGIA.

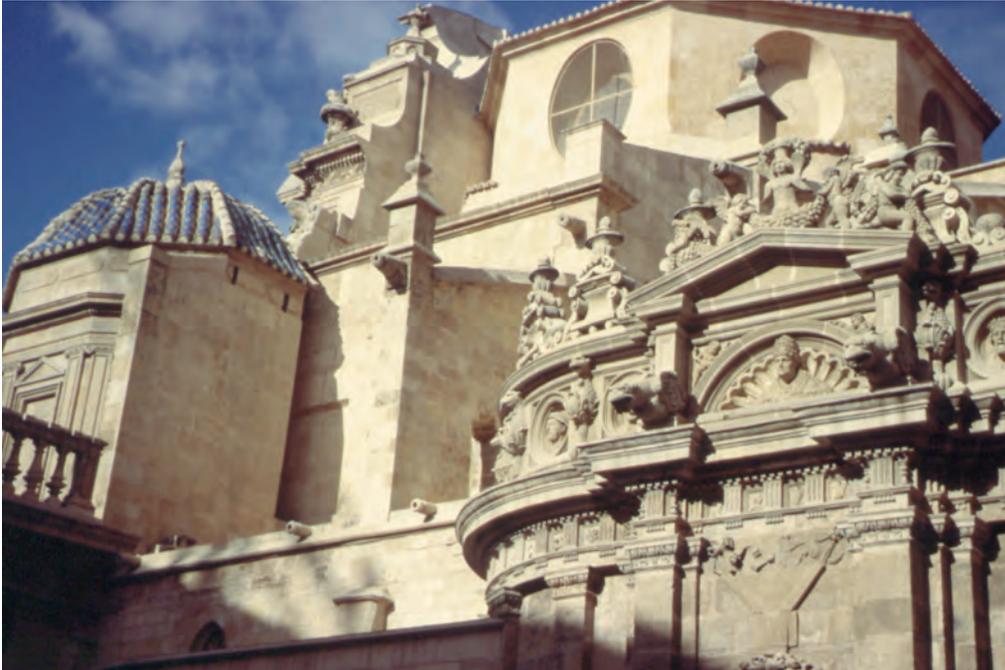
1. Capilla Junterones: cornisa sobre su sacristía. Estado anterior a la restauración

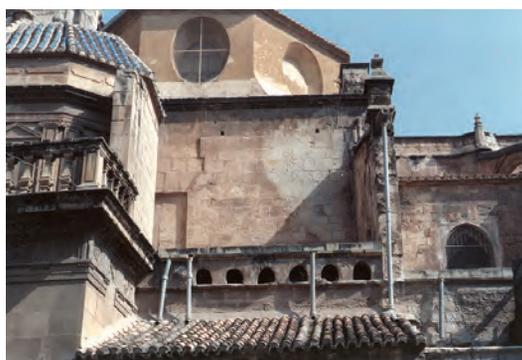
2

2. Exterior de la capilla 2. Estado anterior a la intervención

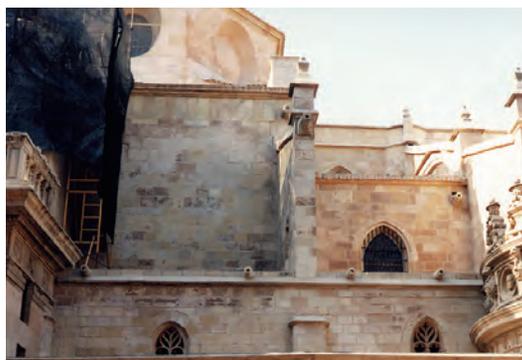
3

3. Exterior de la capilla 2. Estado posterior a la intervención

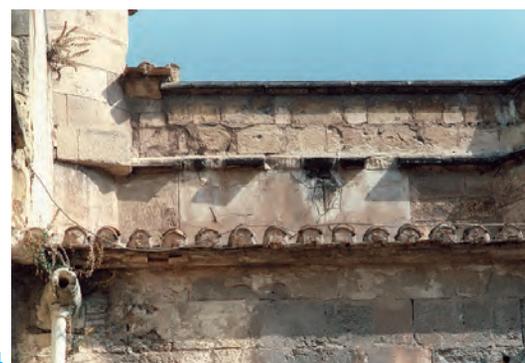
4

4. Exterior de la capilla 3. Estado anterior a la intervención

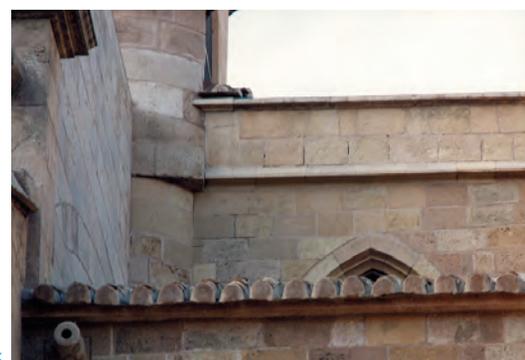
5

5. Exterior de la capilla 3. Estado posterior a la intervención

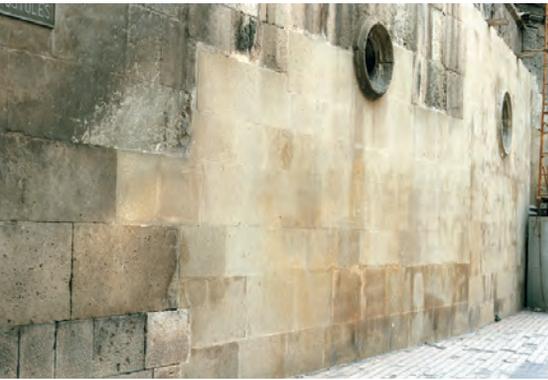
6

6. Aplacados sobre la fachada exterior del cuerpo del siglo XVI. Estado anterior a la intervención.

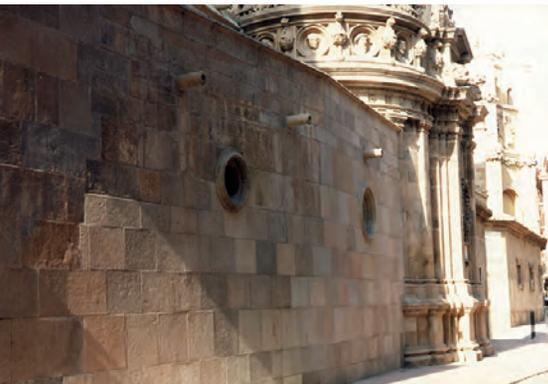
7

7. Aplacados sobre la fachada exterior del cuerpo del siglo XVI. Estado posterior a la intervención.

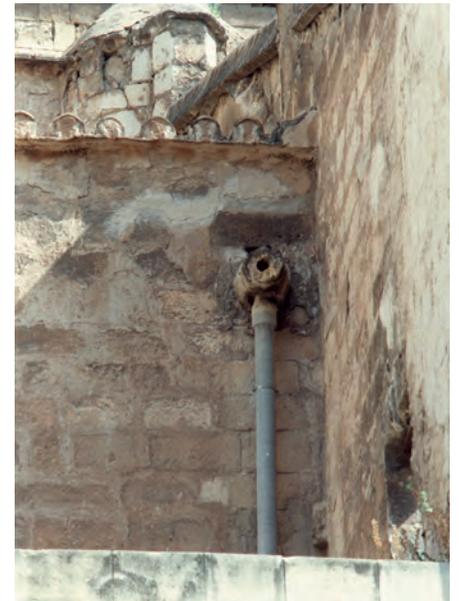
8

8. Exterior de la capilla 6. Estado anterior a la intervención

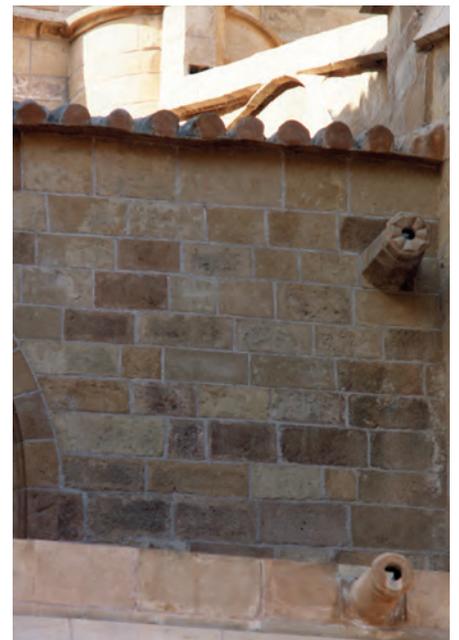
9

9. Exterior de la capilla 6. Estado posterior a la intervención

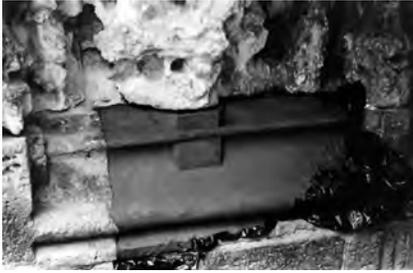
10

10. Portada de los apóstoles durante el proceso de restauración

El vaciado simple se utilizó para reponer las hojas en la crestería de la puerta de los Apóstoles, sacadas de los dos ejemplares que aun se conservaban in situ y atendiendo a las reproducciones fotográficas antiguas aplicadas en sus detalles.

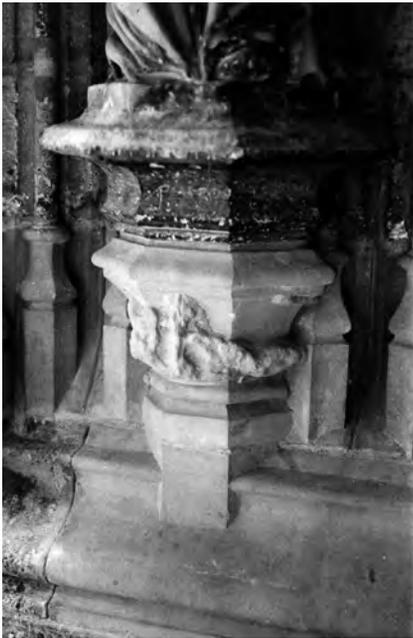
11

11. Portada de los apóstoles durante el proceso de restauración

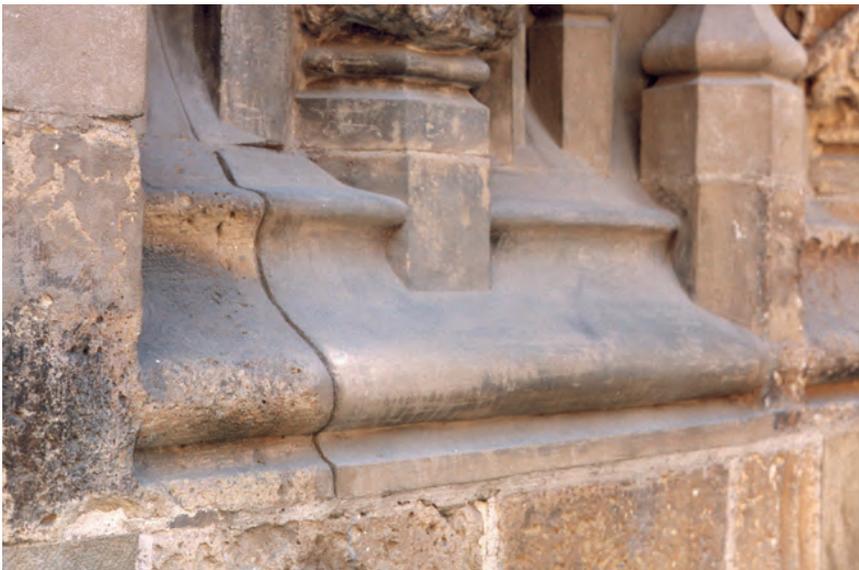
12

12. Portada de los apóstoles. Estado posterior a la intervención
