INTERVENCIONES EN LA ALJAFERÍA DE ZARAGOZA

Ángel Luis Franco Lahoz
Mariano Pemán Gavín*

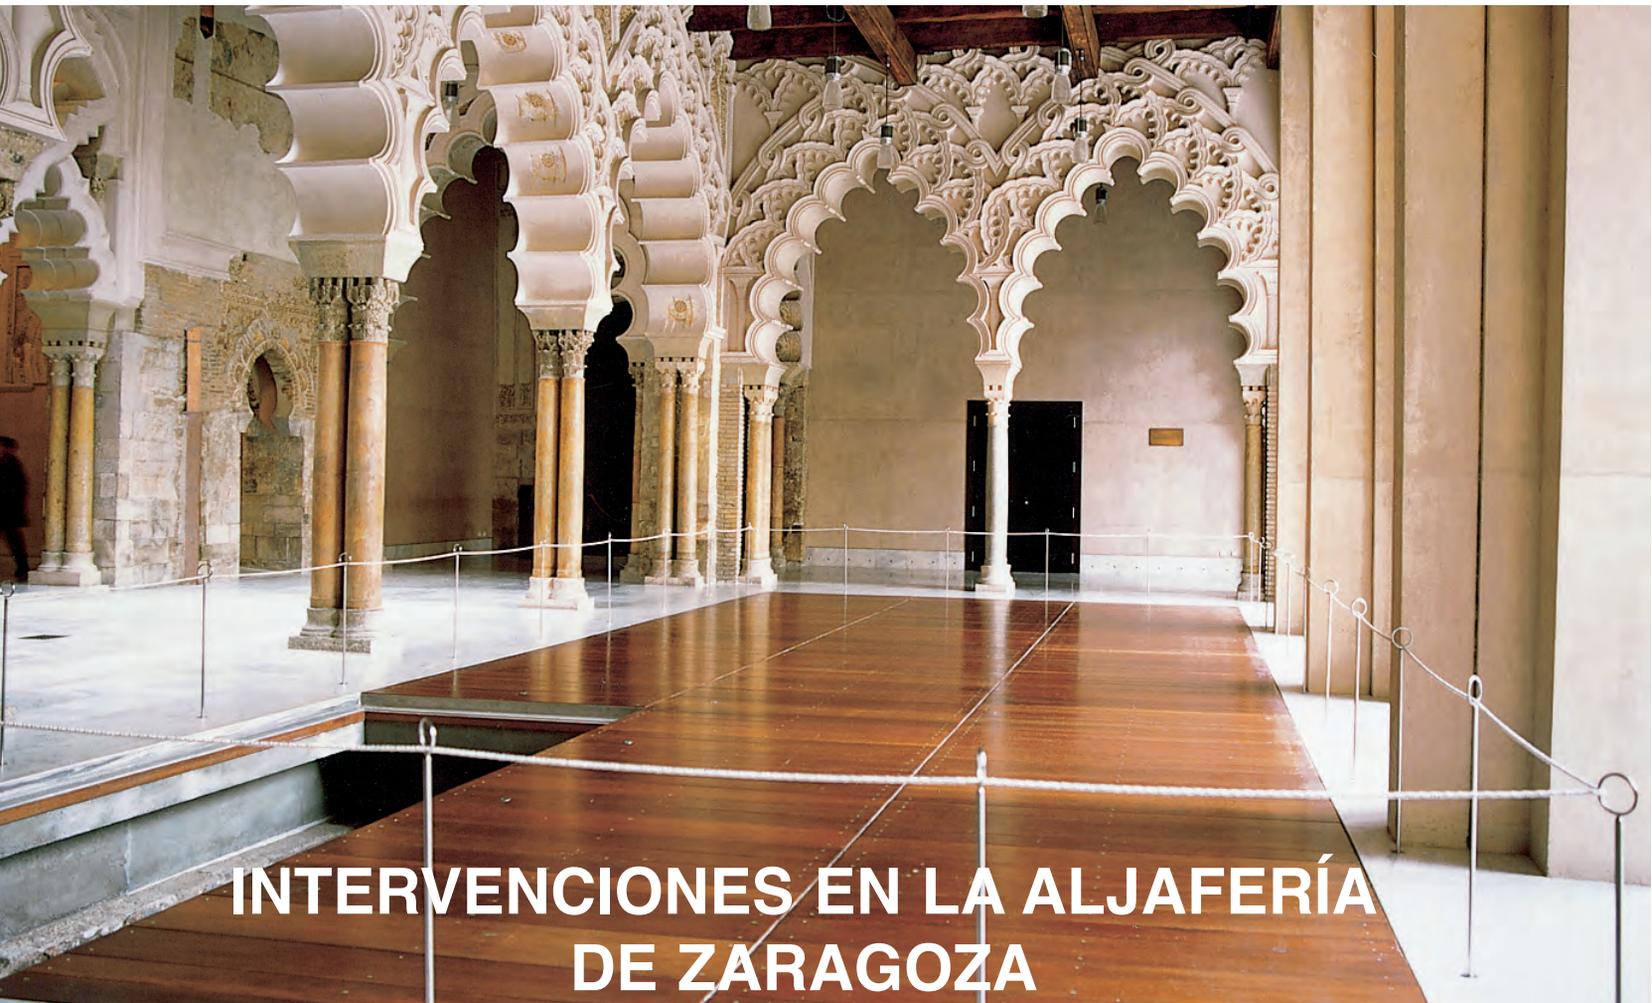
1. Vista de los pórticos islámicos del lado norte y de la alberca cubierta con pavimento de madera 1998

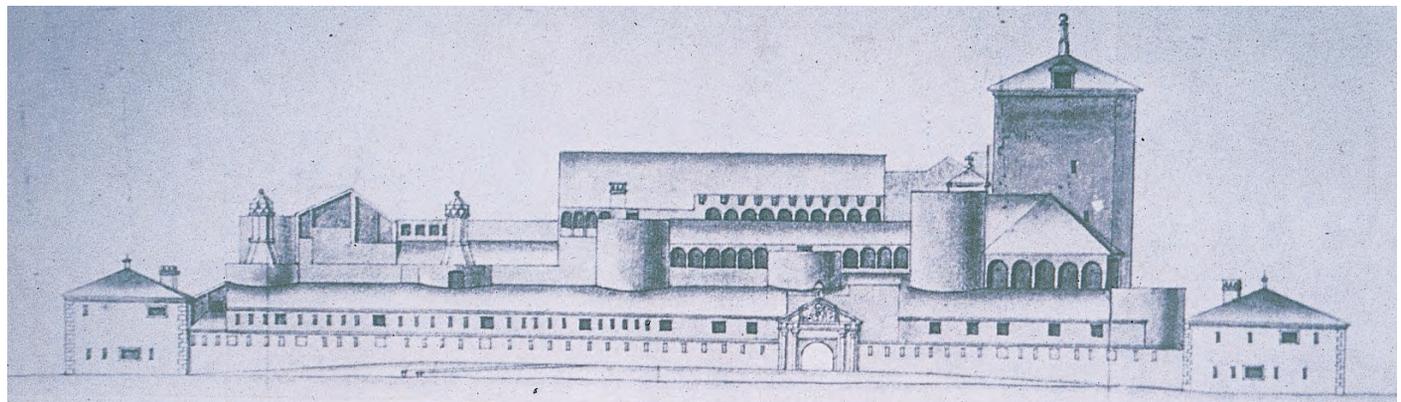
4a y 4b

3. Plano de la Aljafería de Miguel Marín 1757 (Servicio Histórico Militar)
 4a y 4b. Sección y alzado oriental de la Aljafería de Miguel Marín 1757 (Servicio Histórico Militar)
 5. Planta de F. Íñiguez Almech señalando la restitución de la traza islámica y añadidos mudéjares
 6a. Estado de la Aljafería como cuartel antes de la restauración
 6b. Estado de la Aljafería después del “rescate” de F. Íñiguez (hacia 1979)

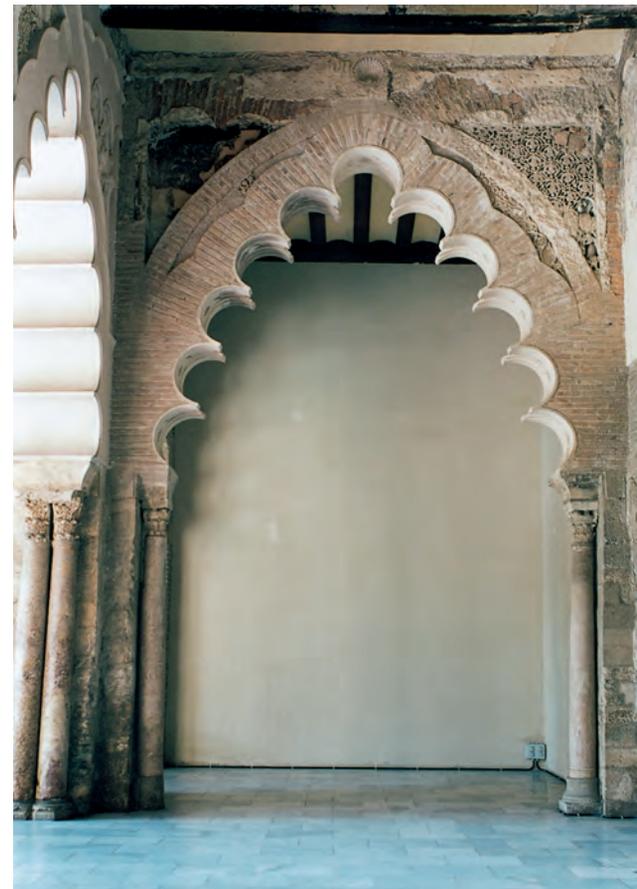
8

8. Vista de las arquerías islámicas con la reconstrucción en ladrillo visto realizada por F. Íñiguez. Arco N8W0 según la nomenclatura de C. Ewert.

Investigación científica y romanticismo se aunaron en un personal ejercicio, en el que encontramos alguna referencia puntual a las experiencias analógicas italianas de Valladier y Stern, como en el trasdós de la muralla oriental, y planteamientos estilísticos más próximos a la escuela francesa, como en la torre del Trovador o en los arcos del palacio taifal, especialmente, tras las decoraciones completadas por su discípulo Ángel Peropadre, pero sobre todo puede apreciarse el influjo de las restauraciones realizadas en la Alhambra por la escuela de restauradores españoles (fig. 8).

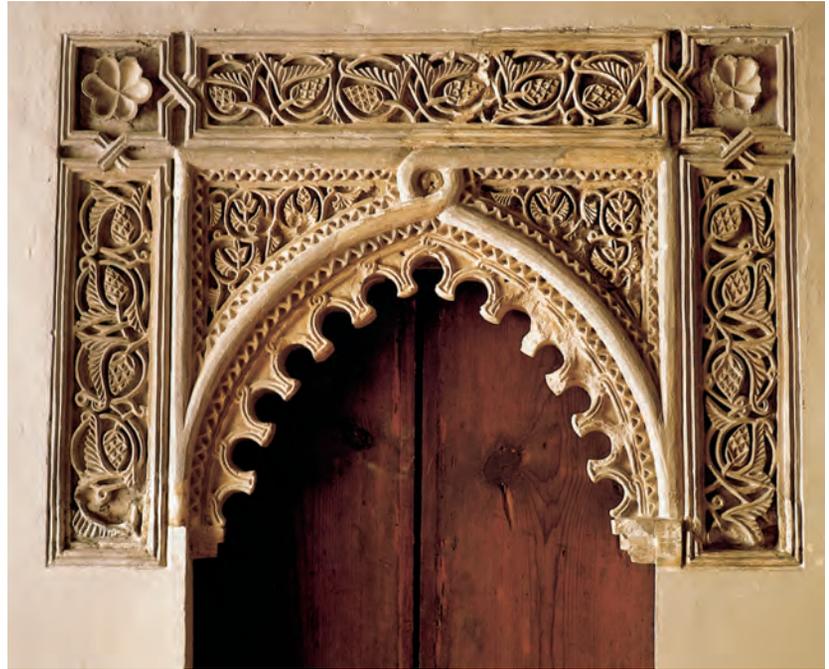
9a. Puerta mudéjar de entrada a la actual capilla de Santa Isabel
9b. Alquerías islámicas después de la intervención de Á. Peropadre restituyendo la decoración perdida diferenciada de los fragmentos originales

leyes geométricas deducidas de los fragmentos encontrados o depositados en los museos, pero con la dificultad añadida de que algunas estancias habían desaparecido para siempre y de que tuvo que realizar sofisticados refuerzos estructurales y ocultarlos en las arquerías y muros (figs. 9a y 9b).

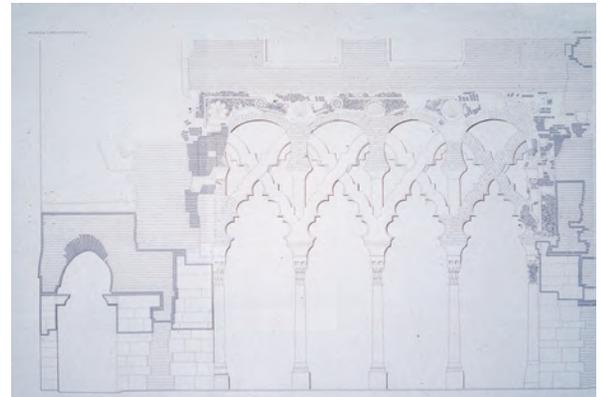
10

10. Portada de la sala norte, restitución del trazado de las alquerías con indicación de los fragmentos originales según C. Ewert

Los escasos relatos del arquitecto explican los aspectos más importantes de los hallazgos, pero se suponen perdidos muchos detalles y avatares sucedidos durante treinta años. En este marco, el trabajo de documentación de Christian Ewert y su investigación sobre la tipología y las decoraciones del palacio islámico, suponen una inestimable ayuda para comprender la obra realizada y para entender el valor artístico y arqueológico de la Aljafería⁵ (fig. 10).

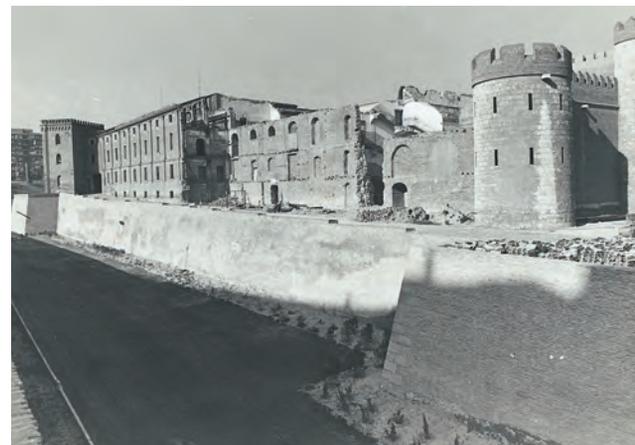
11

11. Vista del lado sur de la Aljafería en 1985

Sin embargo, el trabajo por partes de Íñiguez llevó al recinto a un punto tal que en su conjunto no responde a ninguna de sus etapas históricas. En 1985 era evidente el brusco corte producido por la demolición incompleta del cuartel, que dejaba a la vista la sección del edificio ochocentista y sin resolver el papel de la vieja muralla. Embebida como muro de carga en las naves, perdía su carácter y desaparecía como límite matriz del recinto histórico (fig. 11).

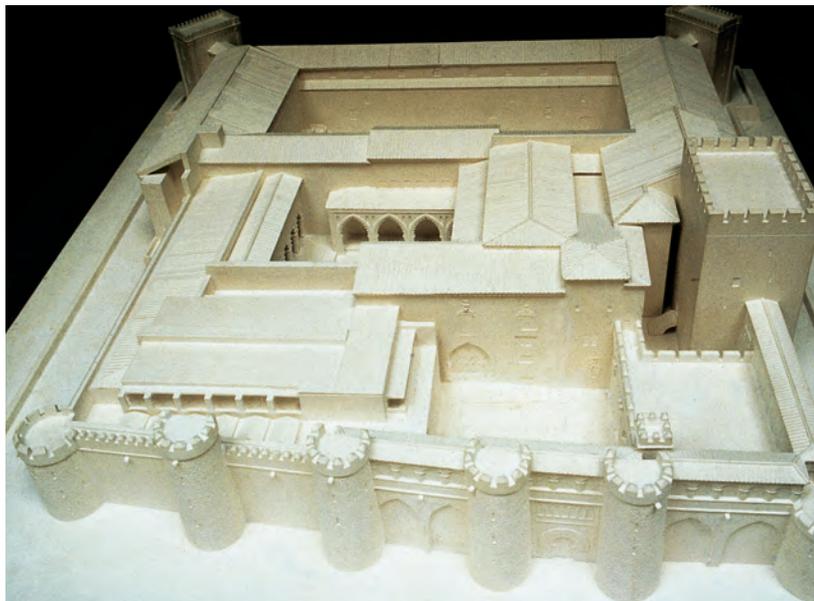
12

12. Maqueta del conjunto de la Aljafería correspondiente al proyecto de las Cortes de Aragón, 1986

En el año 1985 comenzamos nuestro trabajo sobre un tercio del recinto, que era el área cedida a las Cortes de Aragón. Sin embargo, la estrategia de la intervención debía establecer pautas válidas para todo el conjunto, que permitieran compatibilizar la implantación de las Cortes con el uso público de la zona monumental (fig.12).

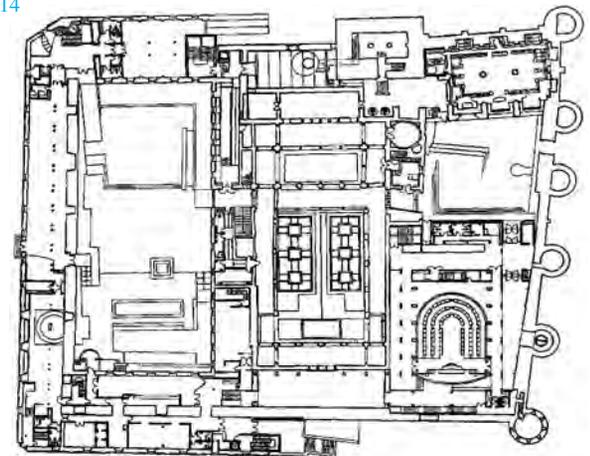
14

14. Planta general de la Aljafería actual con las intervenciones de las Cortes de Aragón, 1998

Eran múltiples las articulaciones que debían producirse entre piezas muy heterogéneas, y aceptamos lo específico de cada situación, pero haciéndolas partícipes del conjunto al que pertenecen. Se han mantenido todos los restos arqueológicos que han aparecido a lo largo del trabajo, y hemos aplicado procedimientos de presentación que ponen en evidencia sus valores históricos o artísticos con fidelidad a cada época, utilizando soluciones de síntesis, de modo que su papel quede inmerso en la intervención global que los dota de sentido y unidad (fig. 14).

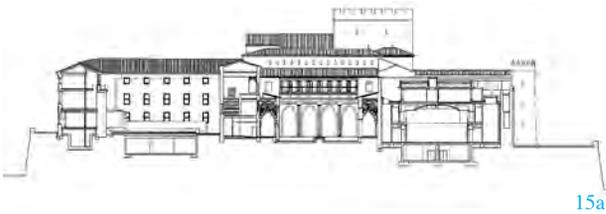
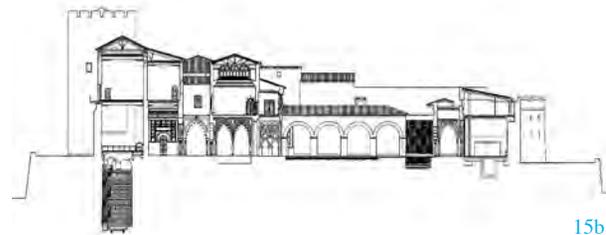
15a. Sección W-E de la Aljafería con las intervenciones de las Cortes de Aragón, 1998

15b. Sección N-S de la Aljafería con las intervenciones de las Cortes de Aragón, 1998

sentido al conjunto de secuencias arquitectónicas, desde la ficción o la representación hasta la expresión misma del proceso restaurador (figs. 15a y 15b). En el interior era preciso terminar la zona monumental, restaurada según el guión de Íñiguez y rehabilitar para las Cortes de Aragón las edificaciones de menor valor, manteniendo su configuración formal, y donde la introducción de nueva arquitectura no ponía en peligro los valores de la precedente. Así surge el contraste entre un espacio que nace con vocación moderna para dar continuidad y significar las diferentes arquitecturas históricas y éstas mismas que constituyen sus límites predeterminados. La coherencia de este nuevo espacio arquitectónico y la valoración del fragmento arqueológico han constituido aspectos básicos del proceso de aproximaciones sucesivas desarrollado durante trece años (figs. 16a y 16b).

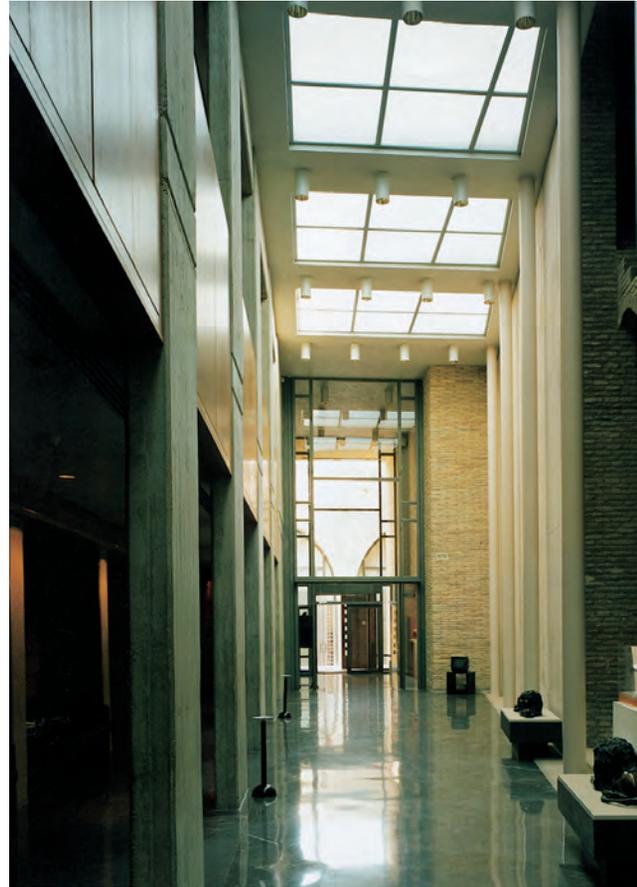
17

17. Pasillos del hemicycle junto a la muralla oriental de las Cortes de Aragón, 1988

Se ha situado un nuevo edificio para el hemiciclo de las Cortes entre el patio de San Martín y la muralla Sur, separado de los muros islámicos para permitir entender los límites históricos del patio y evidenciar la ocupación que de él se ha ido haciendo desde antes del siglo XVI. La nueva fachada se afronta en sintonía con la situación heredada de Íñiguez, situando la entrada en un lateral de forma asimétrica, de modo similar a la composición de las otras fachadas del patio. El recorrido de acceso resulta así tangencial, siguiendo la indicación sutil de los restos de la antigua puerta en recodo y, en continuidad con el interior del edificio, mediante un cierre transparente. La colocación de los huecos, la profundidad de éstos, las vistas sesgadas y las perspectivas que se producen de los elementos históricos, forman parte del juego compositivo, que utiliza el espacio y los elementos estructurales como marco o referencia para percibir con mayor claridad la escala y forma de las arquitecturas antiguas. La nueva arquitectura trata de establecer una discreta complicidad con los arcos, ventanas, terrazas y torres con las que se relaciona, o en todo caso busca un fondo neutro apropiado para el reconocimiento de las piezas históricas. La alta escala de los pasillos entorno al hemiciclo, trata de incorporar el carácter de ámbito exterior abrigado de algunos de los espacios históricos de la Aljafería, como las arquerías o la escalinata y la galería del palacio de los Reyes Católicos (fig. 17).

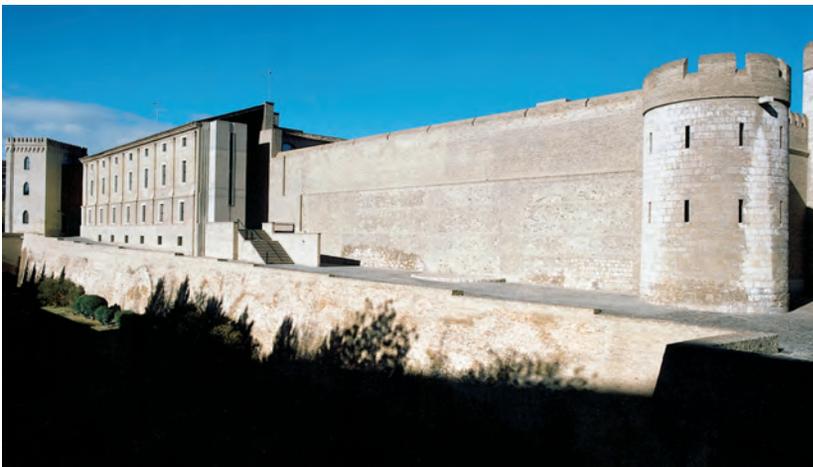
18a y 18b. Vistas del lado sur de la Aljafería después de la intervención de las Cortes de Aragón, con la solución de transición entre el cuartel y la muralla reconstruida por F. Íñiguez

En el lado sur, lo poco que quedaba en pie de la muralla debía utilizarse para resolver la transición entre la muralla oriental reconstruida con sus torreones por Íñiguez y el cuartel. La intervención buscó representar su carácter de muro, siguiendo las pautas de las fábricas de cal y canto y de ladrillo con que estaba construido, evitando un lenguaje literal y buscando un paño neutro entre el lado oriental con sus torreones reconstruidos y la fachada neoclásica del cuartel. Esta transición se completó con un volumen de hormigón visto a modo de pilastra, que acentúa el espesor del cuartel y deja una junta profunda hasta la muralla, dotando al orden repetitivo de la fachada neoclásica de un final prestado (figs. 18a y 18b).

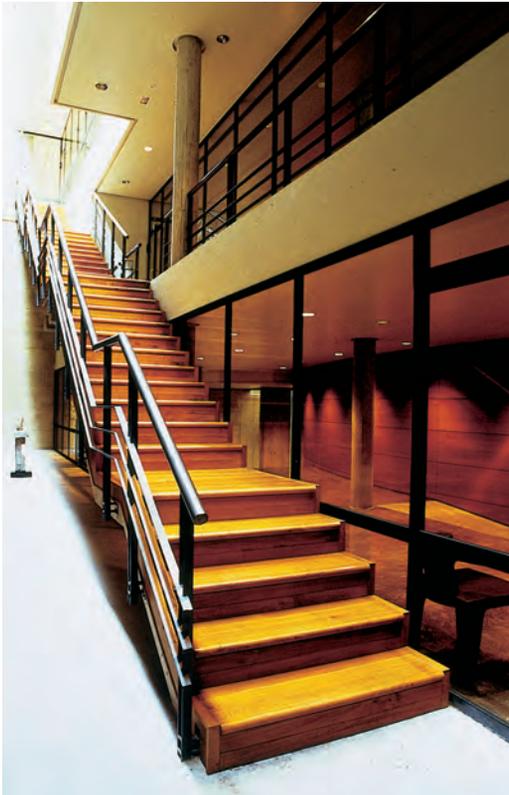
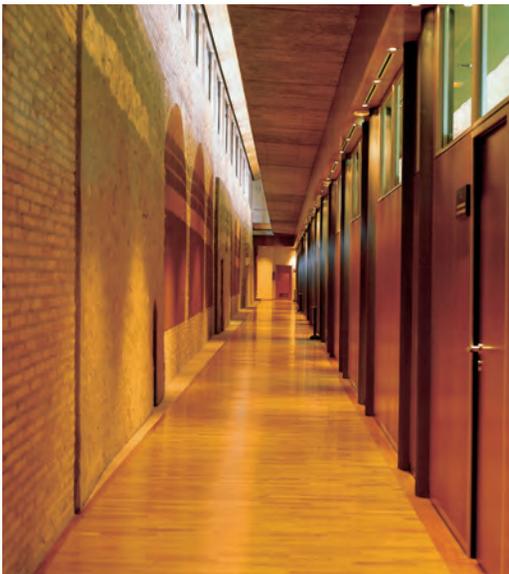
19 y 20

19. Escalera de los pasillos de las Cortes de Aragón junto a la Muralla Sur, 1988

20. Pasillos de los grupos parlamentarios de las Cortes de Aragón junto a la muralla en el lado Occidental, 1994

La muralla continúa como muro de carga en el interior del cuartel. Los cierres de vidrio, la singularidad del revestimiento utilizado, la separación de otras fábricas y el hecho de que los pasos la acompañen, extiende su presencia en todos los recorridos, ya sea como fachada exterior o como muro interior y que la continuidad entre ambas situaciones sea evidente (fig. 19).

En el lado occidental hemos restaurado la fachada neoclásica del cuartel, y en el interior, dejando aparentes todas sus marcas y vestigios, el lienzo de muralla que es la fachada oeste del patio. Un retranqueo de la planta tercera de la nave consigue un doble espacio interior que singulariza la muralla. Los recrecidos de arcos de ladrillo que ya dibujaba Spanochi, y las escaleras e improntas de los torreones, todo aparecido tras los revocos, quedan vistos en el corredor de doble altura que acompaña al muro (fig. 20).

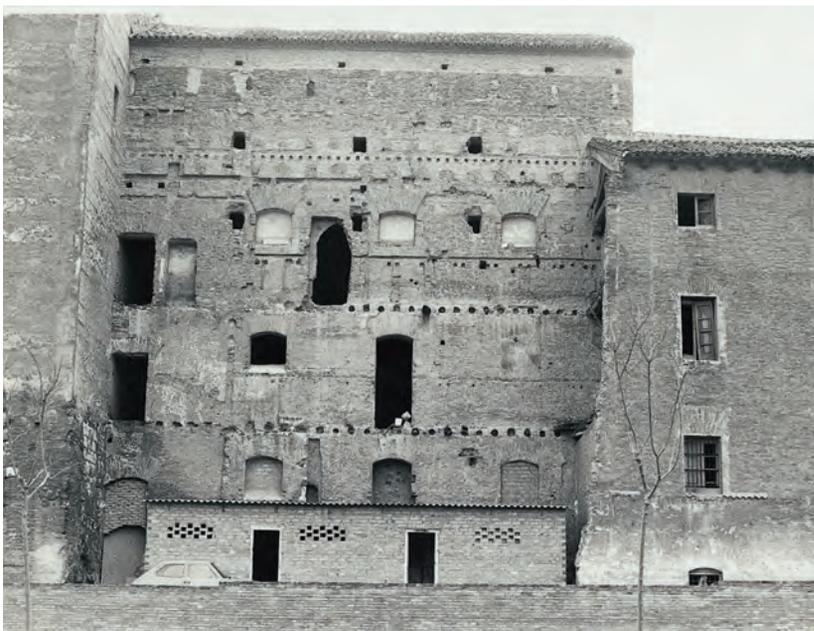
22a y 22b. Fachada de las vistas del palacio mudéjar de Pedro IV en 1985, y vista de la solución de la última restauración de 1998 diferenciando la muralla islámica del recrecimiento cristiano

La fachada del palacio de Pedro IV coincide y sobrepasa la altura de la muralla. Hemos recuperado la anchura de la misma hasta marcar su coronación con un derrame, de modo que se acuse su presencia por el efecto de masa. La parte superior de la fachada queda retranqueada y conserva las huellas del tiempo, lo que le produce una textura que contrasta con la homogeneidad neutra del plano inferior, evidenciando la construcción superpuesta. Un balcón de madera y dos huecos mudéjares recuperados sirven para abrir la sala hacia el exterior, situación que ya reflejan los dibujos del siglo XVI (figs. 22a y 22b).

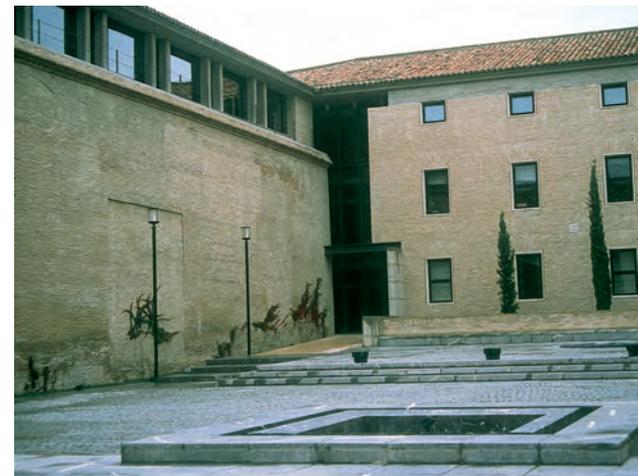
21a y 21b

21a y 21b. Patio occidental antes (1985) y después de la intervención de las Cortes de Aragón

En el ala norte el cuartel había destruido por completo la muralla, de modo que fue posible abrir un gran hueco en el ángulo noroeste del patio interior, justo donde acaba el lienzo de la muralla que constituye la fachada oeste del patio. Este corte busca la profundidad del hueco, la entrada tangencial al lienzo, el contraste entre la masa del muro y la transparencia del plano de vidrio y la evidencia de que allí acaba el resto arqueológico (figs. 21a y 21b).

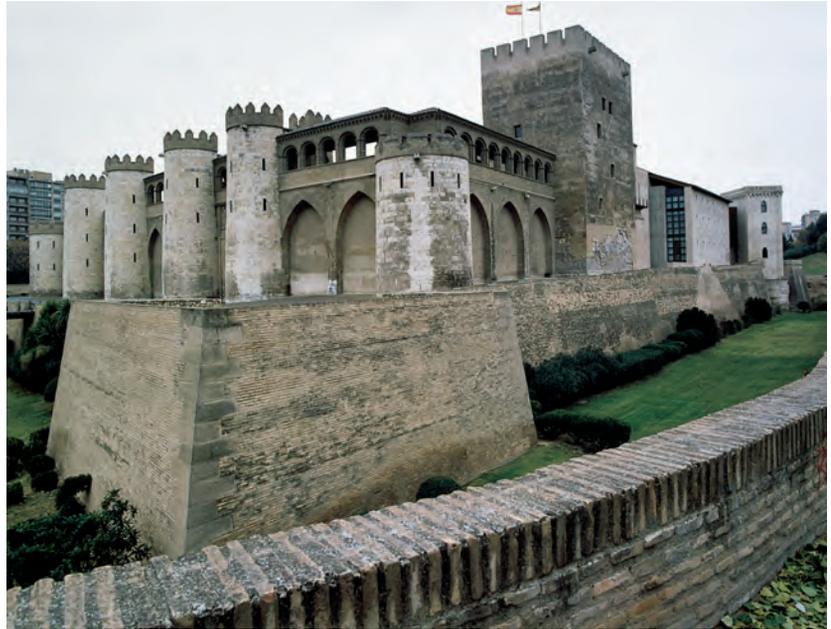
23

23. Vista del conjunto desde el ángulo N-E, 1998

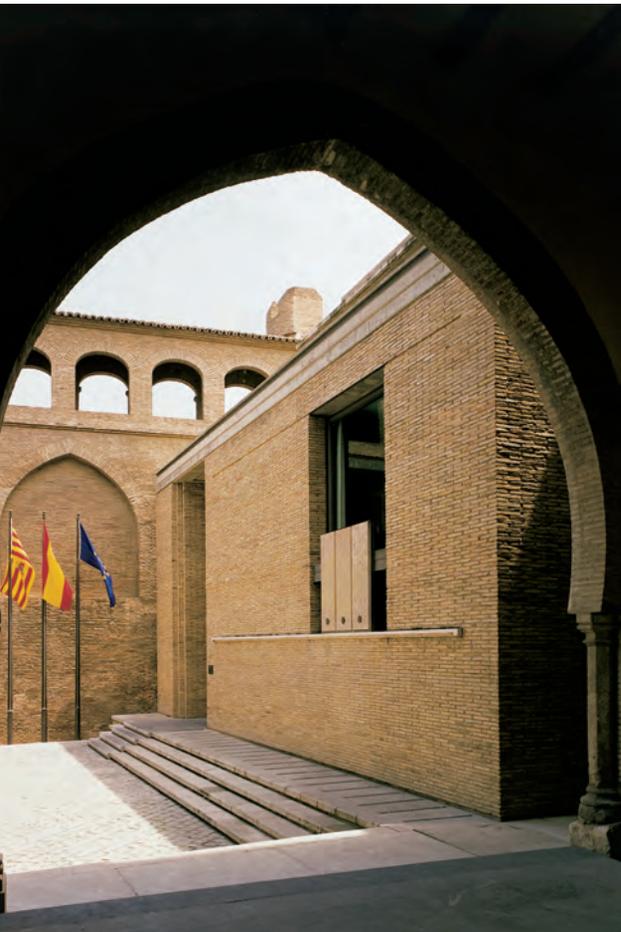
24

24. La edificación de las Cortes de Aragón en el Patio de San Martín visto desde el umbral de paso hacia el Patio de Santa Isabel

El patio oriental, que ahora llamamos de San Martín por la capilla que se levantó en su lado norte en el siglo XIV, constituye el resultado de la ocupación de parte del primitivo patio islámico. Nos llega con la planta cuadrada que ya tenía en el siglo XVI, y con tres de sus caras formadas por fábricas de diferentes épocas recuperadas por Íñiguez, a saber, la potente secuencia de arcos apuntados de la capilla de San Martín, la fachada del palacio de los Reyes Católicos y la cara interior de la muralla con la puerta de acceso en el lado este. El cuarto lado del patio ha sido definido por el edificio parlamentario, con una fachada de composición autónoma que no impide la percepción de las piezas monumentales que aquí confluyen. El nuevo suelo del patio enlaza con suavidad los niveles entre la puerta de entrada y el patio de Santa Isabel. Una superficie continua resuelve la composición diagonal del patio, en el que puertas y pasos principales evitan la posición central (fig. 24).

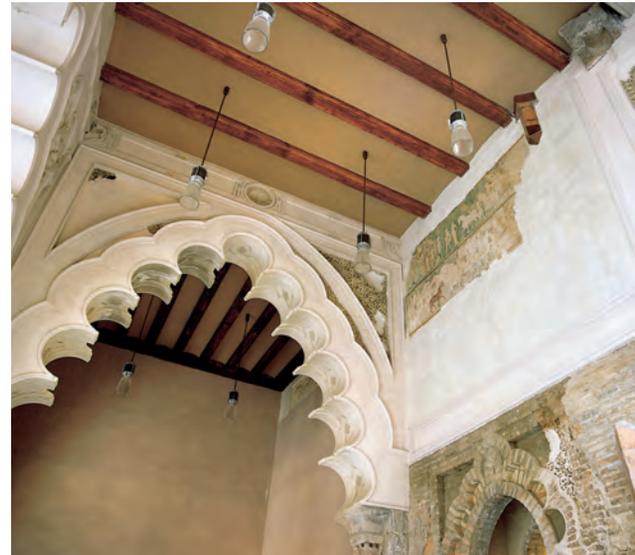
26

26. Vista del arco N8WO y pinturas mudéjares después de la última restauración de 1998

Hemos rehecho el andador central de acuerdo a la única cita arqueológica conocida, que lo describe de ladrillo y con un sencillo canalillo central que alimentaba la alberca. Se ha dado solución de continuidad a la transición entre los pórticos laterales cristianos y el sur islámico mediante unas celosías de madera que los separan visualmente. En los muros lisos se han utilizado morteros de yeso de Albarracín y de Calanda, con distintas calidades de arena lavada, buscando el material natural a fin de dejarlo como acabado final. Se han recuperado restos de pintura mural del XIV aparecidos junto al pórtico norte (fig. 26).

Hemos considerado necesario terminar el trazado de algunos arcos de los pórticos septentrionales, buscando unidad en la presentación. Las caras enfrentadas de los arcos N8WO y N8OW evidenciaban una composición similar a los transversales del pórtico sur, que combinan un lazo ligeramente apuntado formando un alfiz y un desarrollo de once lóbulos y cuyo dibujo esquemático recoge Ewert. En el N8OW, aparecieron restos que confirmaron su trazado, y en su lado oeste se conservan atauriques de la albanega derecha. En el arco A7OS se comprobó que la decoración no se ajustaba al trazado original de arcos lobulados entrecruzados, ya que un revestimiento de yeso y un resalte circular nos indicaban una composición similar a la del arco enfrentado, llegando a la conclusión de que tuvo dos fases constructivas distintas.

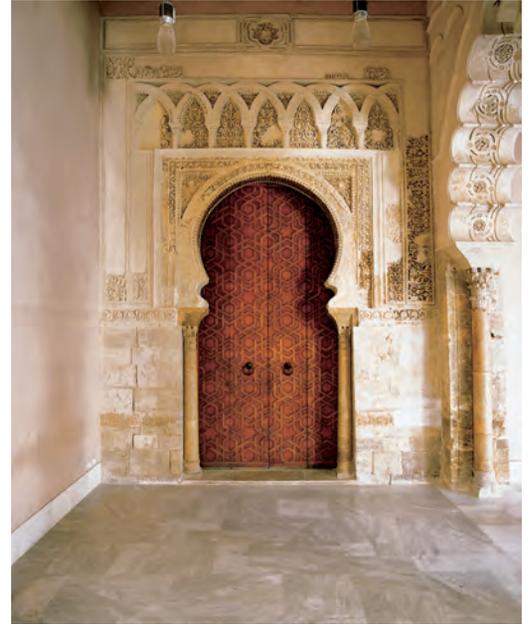
28

28. Puerta de entrada a la mezquita restaurada por Íñiguez hacia 1967, después de la limpieza y eliminación de decoraciones añadidas en aquella restauración, 1998

La operación ha sido similar en la mezquita, ya que hemos eliminado las escayolas y lechadas que ocupaban las lagunas decorativas y recubrían los restos originales de la portada y de los paneles interiores, con lo que los fragmentos auténticos de escritura cúfica y de atauriques han sido puestos en valor (fig. 28).

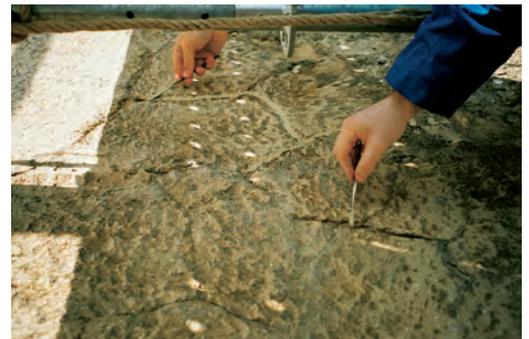
29 y 30

29. Tratamiento del muro de la Torre del Trovador, 1998

La base es un muro de tres capas, la primera de sillería, la interior de mampostería y entre ambas un relleno de cal y canto. Se han colmatado las grietas y oquedades que había entre la hoja externa y el relleno, y se han hecho solidarias mediante taladros (fig. 30).

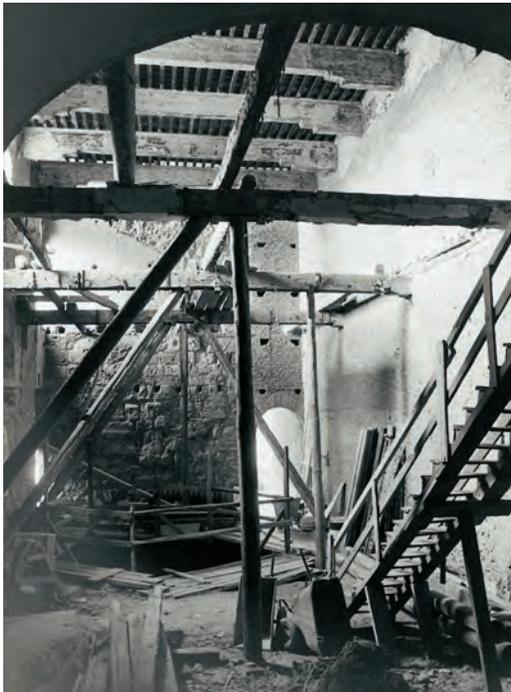
31a y 31b

31a. y 31b. Sala Baja del palacio de Pedro IV antes y después de la restauración (llamada Sala de Recepciones, donde se encuentra el pozo-aljibe) así como el alfarje recuperado con su interesante iconografía heráldica

Entre el lienzo norte de la muralla y el salón norte del palacio taifal levantaron un gran volumen de dos plantas, con una sala en la baja que se ha identificado como la sala de recepciones del palacio de los Reyes de Aragón en Zaragoza, y cuya puesta en valor ha supuesto completar un eslabón intermedio de la compleja evolución de la Aljafería¹⁰.

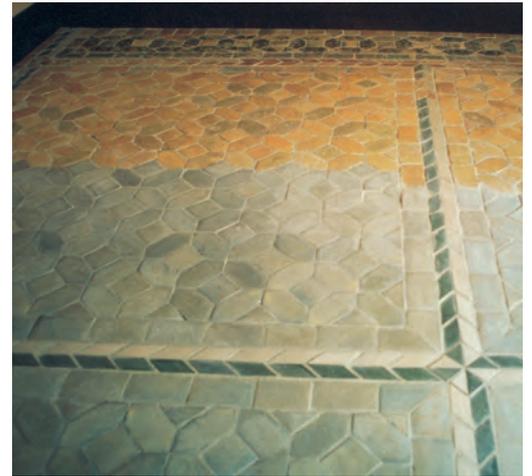
34a. Integración de pavimentos de cerámicas que incluye las piezas originales. Salón del Trono de los Reyes Católicos (restauración de 1998)

El trabajo sobre las solerías se inició con la catalogación de los tipos y motivos pintados. Había piezas bizcochadas y con vidriado monocromo, o de cubierta estannífera pintada, todas con un alto índice de pérdida del vidriado y de fractura del soporte. La solería se levantó entelada por placas, y se eliminaron por inmersión las sales solubles. Individualizadas las piezas se seleccionaron las originales que cumplieran un mínimo de condiciones de conservación, y se reintegró su volumen con mortero de cal, arena seleccionada y resina. En los casos de mayor fragilidad se reforzó el soporte con malla y resina. Las piezas se han agrupado en zonas de escaso tránsito, ya que la composición repetitiva de este suelo permite el desplazamiento. Las baldosas nuevas son artesanas y no tienen decoración, confiando en que la heterogeneidad de las piezas y la destonificación del semiesmaltado nos aproxime por analogía al efecto general y cree un contexto neutro para las piezas recuperadas¹¹ (figs. 34a y 34b).

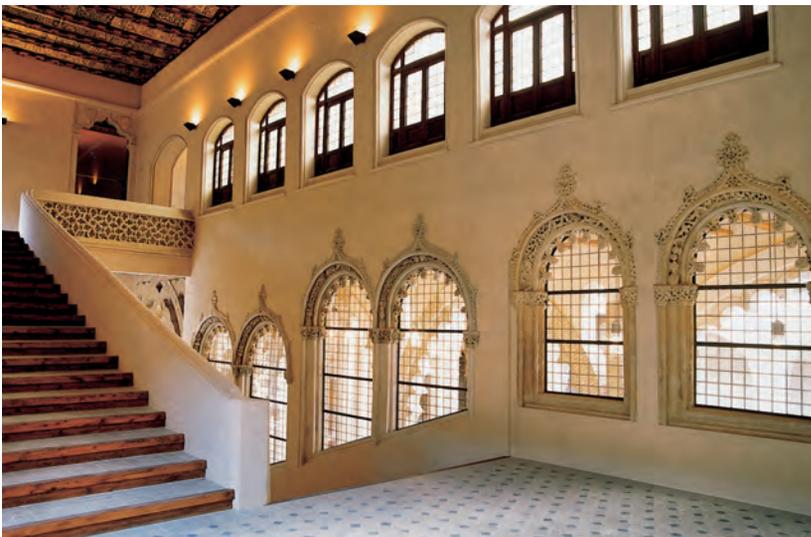
34b

34b. Naveta cerámica antes y después de la restauración, 1998

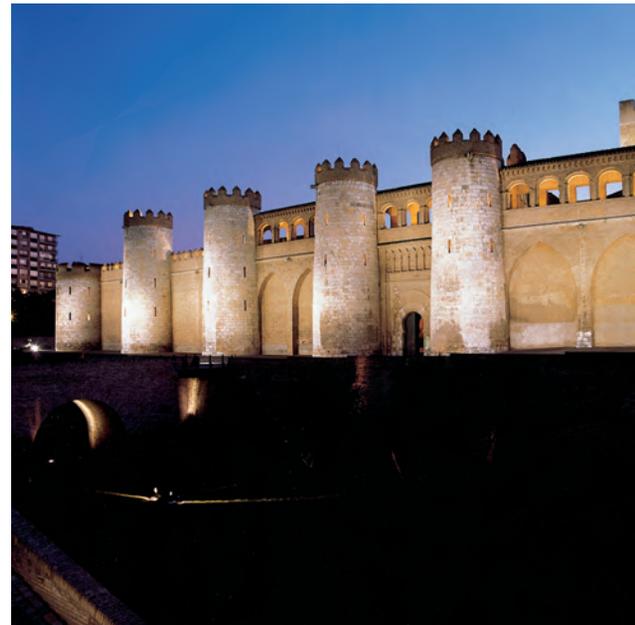
36

36. Vista general de la Aljafería. Muralla oriental restaurada por Íñiguez. Iluminación de 1998 por Rodríguez Lorite
