RESTAURACIÓN DEL ALCÁZAR OMEYA DE AMMÁN (JORDANIA)

Antonio Almagro*

El alcázar omeya de Ammán en Jordania ha sido objeto de una prolongada campaña de excavaciones llevada a cabo por una misión española, cuyos trabajos se han culminado con la consolidación de los restos arqueológicos y la restauración de los edificios más singulares, con el objetivo comprometido de ir más allá de su estricta conservación y la voluntad de despertar la conciencia ciudadana sobre la necesidad de preservar la memoria de los monumentos del pasado.

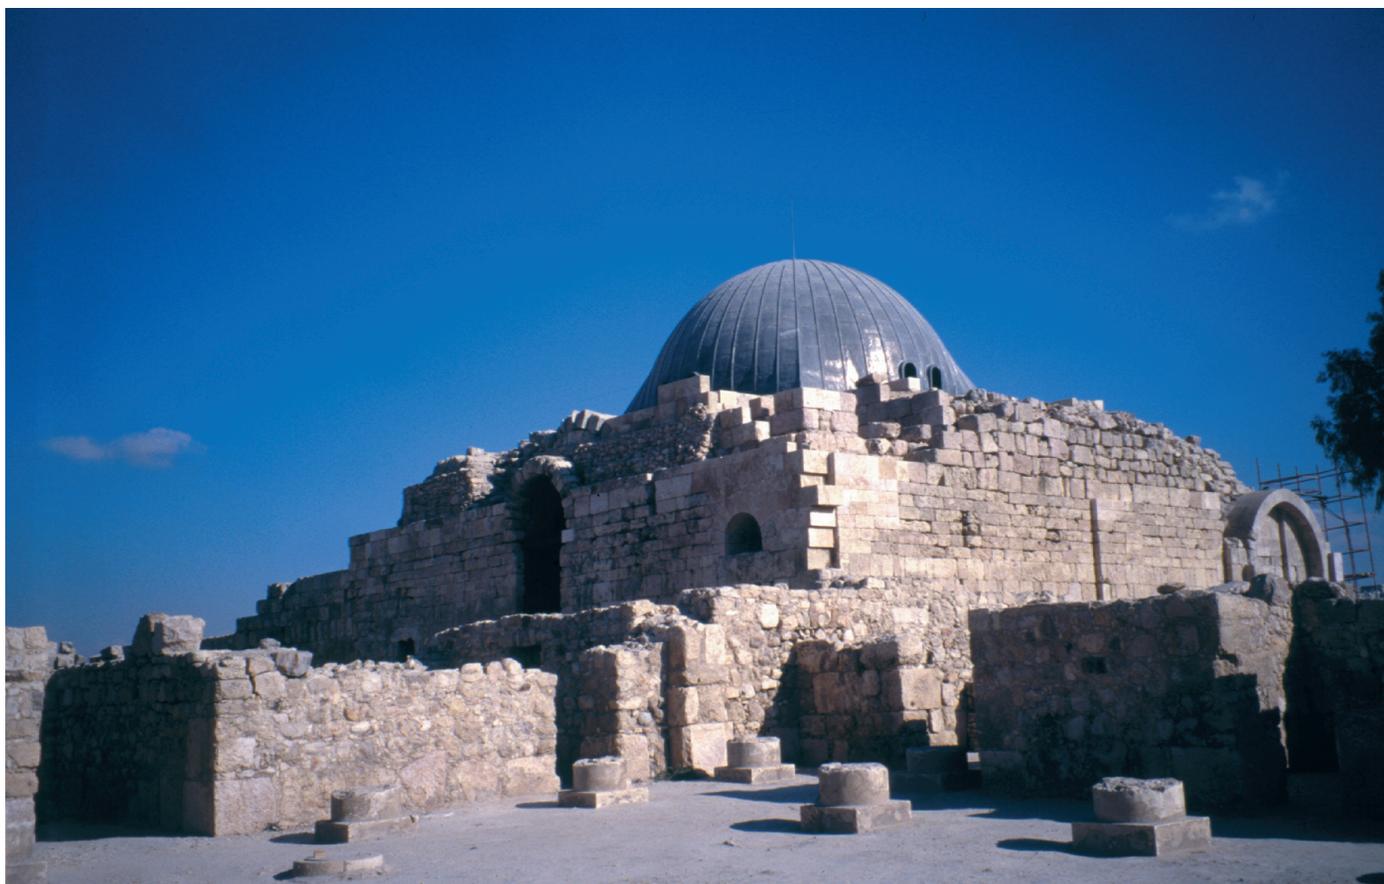
El vestíbulo visto desde el edificio F, ambos ya restaurados

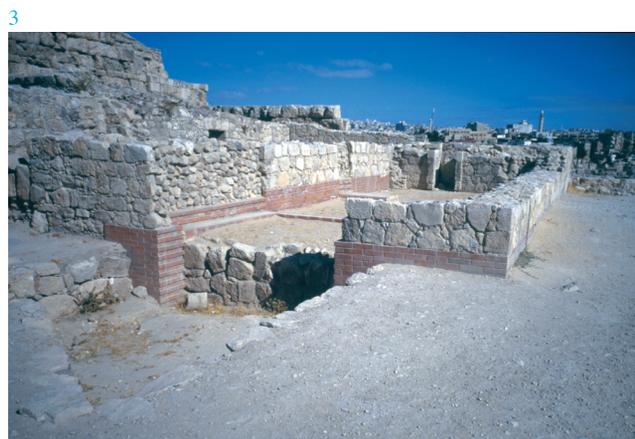
3. Restauración de la zona del hipocausto del baño
4. Reconstrucción de la hipótesis de las salas calientes del baño

En el caso del baño, se han consolidado los distintos muros conservados, rehaciendo los rejuntados como forma de evitar la penetración de agua en su interior. La zona que planteaba un problema mayor era la del hipocausto, por haber desaparecido éste y las estructuras que sobre él se levantaban. Por este motivo decidimos reconstruir los muros perimetrales del hipocausto, como único medio de permitir una lectura clara de la estructura primitiva. Para las zonas inferiores de los muros que cerraban el hipocausto se han utilizado ladrillos modernos perforados, de fabricación mecánica, ante la dificultad de fabricar material cerámico específico. Los ladrillos utilizados poseen dimensiones muy semejantes a las de los primitivos en cuanto a su cara visible, aunque son en realidad de mitad de tamaño que los antiguos. La parte de ellos que ha quedado expuesta, que se reduce a su soga, se ha tratado con cepillo de alambre para hacer su superficie menos lisa y disonante. Aquellas zonas en las que no se conocían las dimensiones del muro o la situación exacta de su paramento, se han dejado con enjarjes como forma de indicar la continuidad de la fábrica. Similar criterio se ha adoptado en las zonas superiores de mampostería. El espacio del hipocausto se ha rellenado con arena limpia hasta el nivel del pavimento de las salas calientes. A este nivel, y como estructuras apoyadas en el relleno de arena, se han reconstruido, con una altura de apenas diez centímetros, los supuestos muros que delimitaban dichas salas. Esta disposición, cuyo carácter de obra moderna no ofrece ninguna duda, permite sin embargo a los visitantes comprender la organización de las distintas salas del baño.

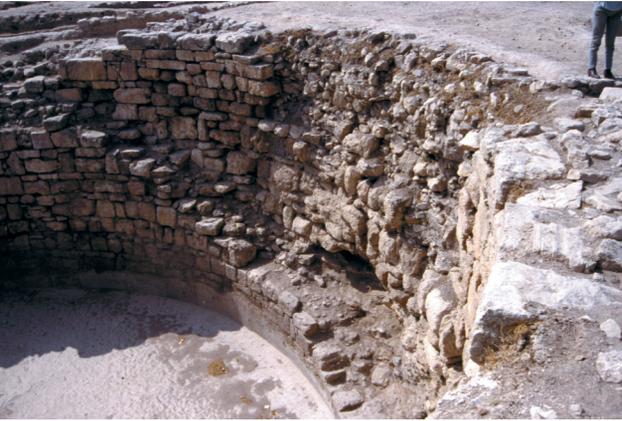
5

5. La gran alberca antes de su restauración
6. La alberca restaurada
7. El patio y el *iwan* de la residencia emiral
8. La mezquita restaurada

En la alberca contigua, la reconstrucción del muro perimetral resultaba absolutamente indispensable para evitar su ruina, dado el saqueo de piedras de que había sido objeto, que hacía que zonas altas de muro, casi completas, tuvieran en su base enormes huecos. Después de realizar un levantamiento fotogramétrico de todo el perímetro para constancia del estado anterior a la restauración y, por tanto, como registro de las zonas originales, se optó por rellenar todos los huecos con mampostería similar a la primitiva y se procedió a reconstruir la escalera siguiendo las huellas y los restos de peldaños conservados. De esta forma se ha querido a la vez, ser escrupulosos en la identificación de toda la intervención, pero facilitando al público la visita y la comprensión del monumento.

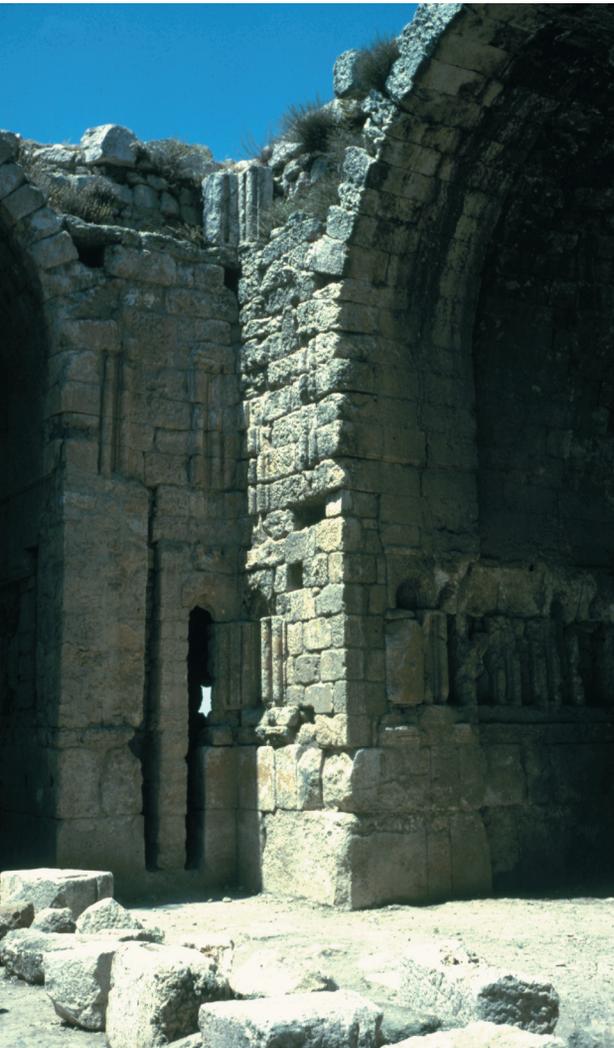
10

9. El vestíbulo con su cúpula visto desde la residencia emiral
10. Interior del vestíbulo antes de la intervención
11. El interior del vestíbulo durante la restauración

La parte más espectacular de la actuación ha sido sin duda la que ha tenido por objeto la restauración del gran vestíbulo de ingreso al palacio. La limpieza y excavación del interior del vestíbulo fue realizada por Bartoccini al final de la actuación en el área oriental del *témenos*, hacia 1930. El estado de conservación del edificio era bastante precario, pues aparte de haber perdido casi todo el friso de arcos ciegos de remate del espacio interior, que aún se conservaba a comienzos de siglo XX, sus muros habían sufrido un espectacular saqueo de sillares externos y ahuecamiento del relleno interior, lo que suponía un grave riesgo para la estabilidad del edificio.

Bartoccini procedió a consolidar, de modo un poco burdo pero efectivo, el interior del vestíbulo, construyendo con mampostería y mortero de cemento una serie de pilares y apeos de sostén de las zonas más amenazadas, sobre todo en las partes decoradas. Estas reparaciones, que aún seguían realizando su función hasta nuestra reciente restauración, resultaban desde el punto de vista estético muy desafortunadas, pero hay que reconocer su eficacia y la precariedad de medios con que debieron ser realizadas.

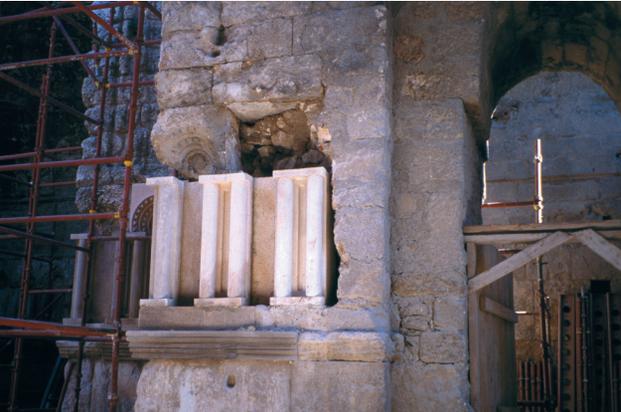
12

12. El proceso de sustitución de los antiguos refuerzos por elementos de reintegración

El proceso de definición del tipo de intervención en este edificio ha sido largo hasta llegar a la solución finalmente realizada. En un primer momento se pensó en una simple consolidación de las estructuras conservadas junto con la reconstrucción de algunas zonas recientemente destruidas de las que quedaban elementos caídos en las inmediaciones y, sobre todo, de las que había documentación fotográfica de finales del siglo XIX. Sin embargo, la labor que se presentaba como más ardua y complicada era la eliminación de los refuerzos contruidos por Bartoccini con mampostería y su sustitución por sillería con las formas originales. Esta operación, que ha llevado más de un año de trabajo, ha requerido la realización de apeos parciales para sujetar las zonas altas originales, picar a golpe de puntero y maza las fábricas añadidas, en general de gran dureza por haber sido realizadas con cemento, y reponer la fábrica de sillería con los ele-

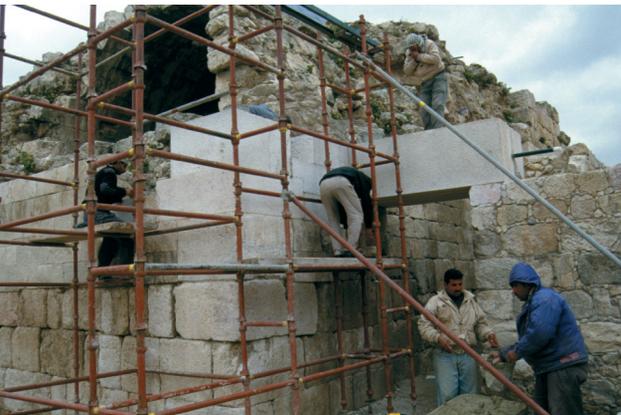
13

13. Proceso de restauración de la fachada

mentos arquitectónicos labrados. En general se han repuesto todos los elementos con forma conocida: filetes y molduras, dientes de lobo, pilastrillas y arquivoltas de los arquillos ciegos. En ningún momento se han realizado nuevos relieves decorativos cuya disposición original era, por otro lado, totalmente aleatoria.

Cuando existían piezas originales incompletas, se han recompuesto añadiéndoles las zonas perdidas labradas en bloques de piedra que se han adherido a los originales. Como norma se ha procurado intervenir lo menos posible y en muchos casos, cuando había elementos deteriorados pero con suficiente entidad, se ha preferido dejarlos antes que sustituirlos. Hay que advertir de todos modos, que muchas de las piedras utilizadas por los omeyas eran de muy mala calidad, elegidas seguramente por su blandura y comodidad de labra, pero que, en muchos casos, se descomponen con gran facilidad. Los trabajos de restauración de esta última fase se iniciaron por la escalera, que ha sido reconstruida para permitir el acceso a la terraza. Ésta se ha limpiado de escombros y tierra acumuladas y se han consolidado los trasdoses de las bóvedas con mortero de cal. Se ha dispuesto un sobrio pavimento y un sistema de evacuación de agua con bajantes de tubos de cerámica similares a los primitivos. La restauración del interior se ha realizado de acuerdo con los criterios ya enunciados y siguiendo las últimas investigaciones y descubrimientos.

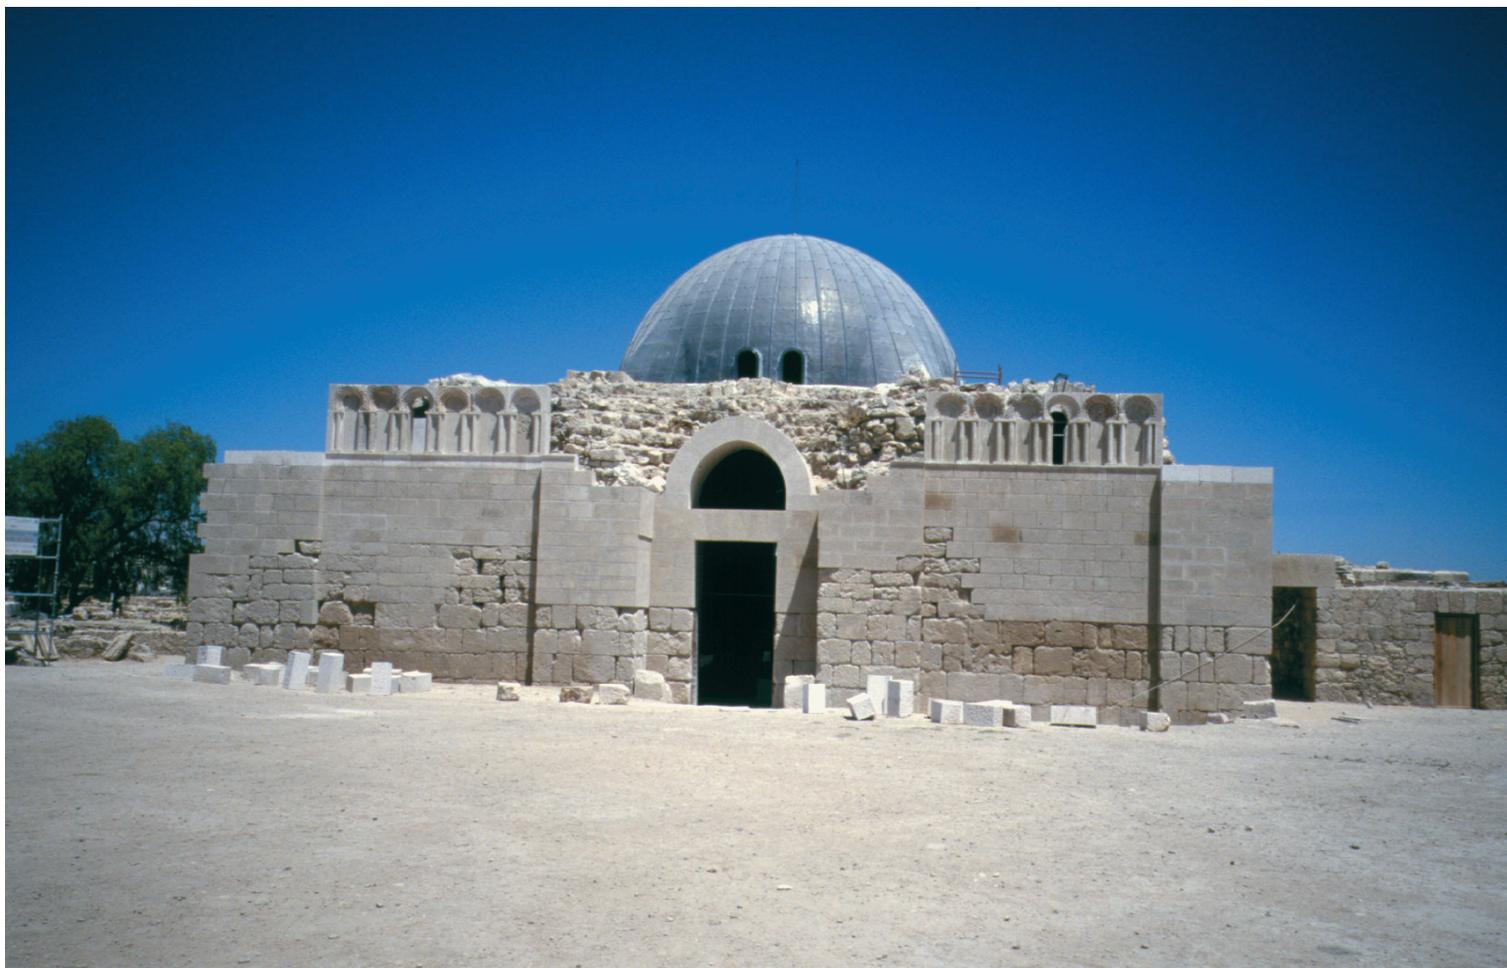
14

14. La fachada restaurada con la anastilosis de elementos decorativos

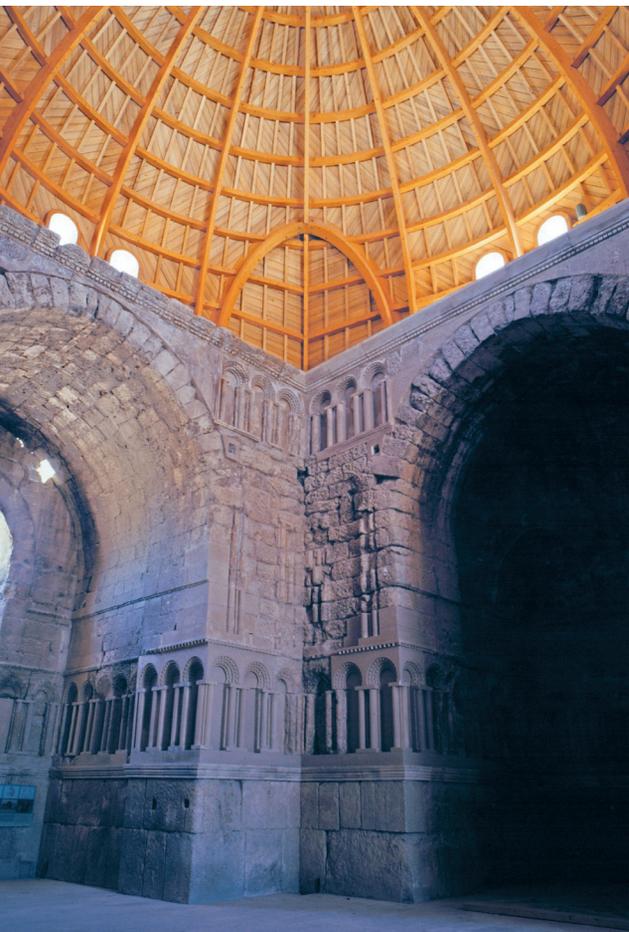
16

- 15. Interior del vestíbulo ya restaurado
- 16. Un grupo de escolares visitando el vestíbulo
- 17. Interior de la cúpula

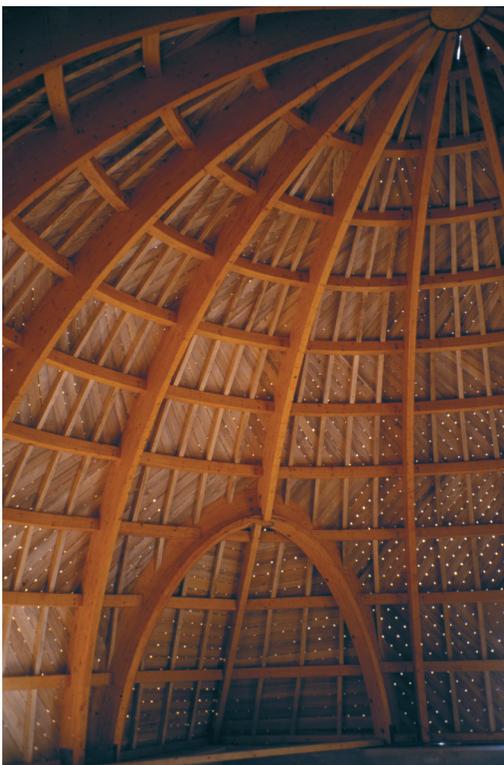
18. Interior de la cúpula

Decidida la cubrición y la forma, hubo que concretar su disposición constructiva. Se diseñó la cúpula a base de arcos de perfil circular, convergentes en un anillo central de clave. Como en el momento de diseñar la estructura la zona en que se iba a asentar no estaba aún reconstruida, y además esta zona iba a ser de cantería incluyendo piezas originales, se decidió resolver el apoyo de la cúpula mediante una chapa corrida, dotada de múltiples orificios para poder colocar tornillos de anclaje con total libertad. A esta chapa de base van soldadas las distintas piezas que sirven para el anclaje de los arcos de madera. Esta solución facilitó además el proceso de montaje ya que la cúpula es autoportante y simplemente se apoya en una base plana sin transmitir ningún esfuerzo que no sea vertical. Gracias a esto, la estructura de la cúpula pudo montarse en el suelo con escasos medios auxiliares y la ayuda de una grúa de pequeño tamaño, e izarse a su posición definitiva mediante una única operación de una grúa de largo alcance. En su emplazamiento definitivo se completó con los pares y la tablazón.

La impermeabilización y remate exterior se ha realizado mediante láminas de plomo. Esta solución se ha adoptado tanto por ser un modo tradicional de cubrición de este tipo de estructuras, como por considerar que el color del plomo envejecido y sus formas más blandas, armonizarán mejor que por ejemplo el cobre, con el color y la forma de los sillares del edificio. Interiormente la madera, que está debidamente tratada, se ha dejado vista en su color natural.

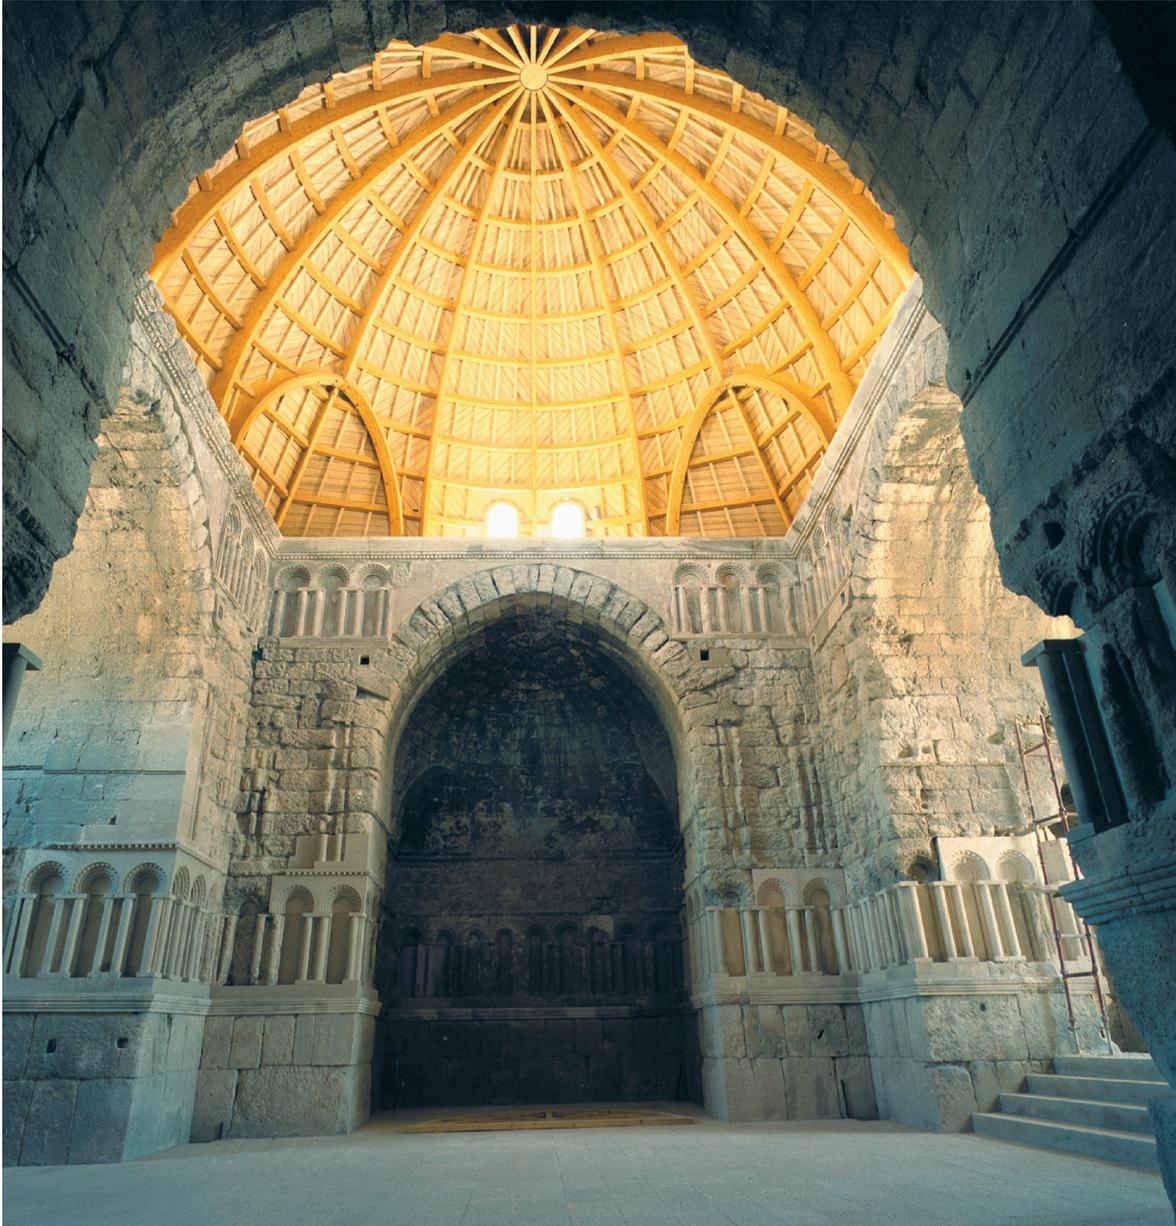
19. Interior del vestíbulo del palacio ya restaurado

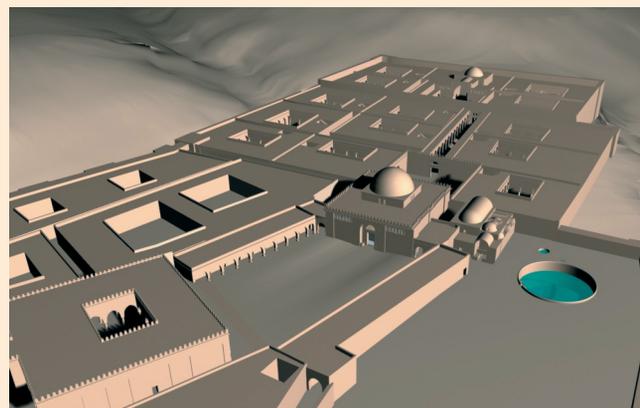
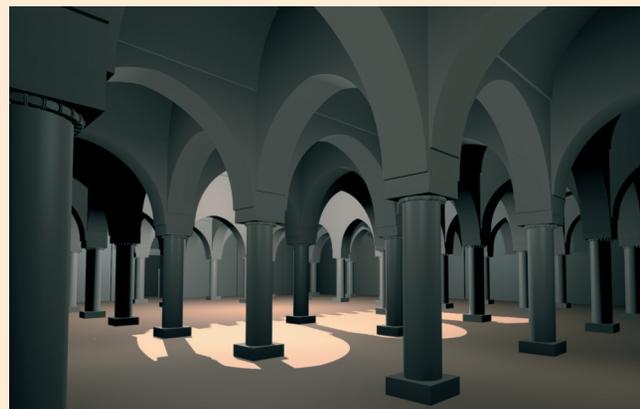
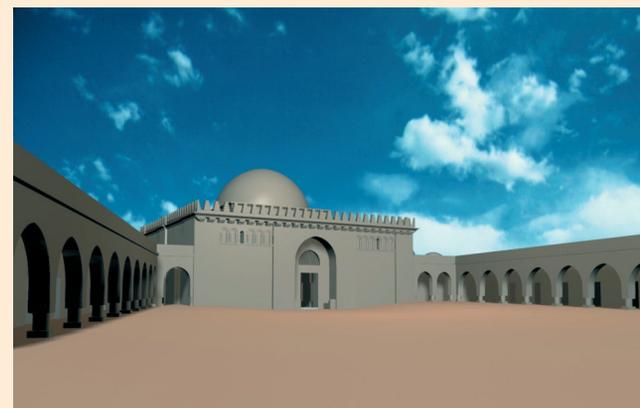
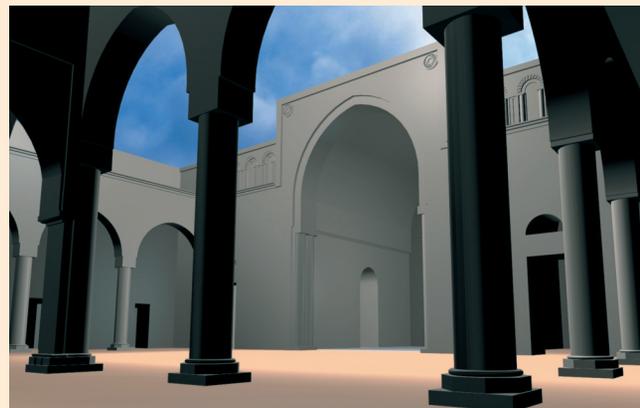
20 y 21

Suele ser habitual que los visitantes de un recinto arqueológico experimenten cierta frustración. En muchas ocasiones, los restos arqueológicos carecen de una configuración física suficiente como para poder provocar la imaginación y posibilitar el acercamiento a la percepción y disfrute de aquel espacio arquitectónico original que en su día existió. Es posible visualizar los objetos aislados, pero no así el espacio arquitectónico que albergaban y definían. Esto sólo sería posible en el caso de que se procediera a su reconstrucción. Pero, con buen criterio, las teorías de la restauración y los documentos internacionales no lo toleran ya que se podrían provocar daños irreversibles a partir de errores en las hipótesis y quedarían por tanto mermadas las investigaciones futuras. En este sentido, las imágenes de síntesis que se han generado en el caso del palacio de Ammán, ayudan a comprender y a transportar al espectador a situaciones ideales que, de otro modo, serían muy difíciles de entender para una persona no experta, procediendo así a una divulgación importante de carácter científico, sin mermar los valores documentales del monumento.

Esta nueva tecnología que es susceptible de producir, una vez fabricado el modelo, cualquier perspectiva que se le solicite, fabricar animaciones programadas, e incluso, con ordenadores suficientemente potentes, visitas a la carta, constituye sin duda un cambio histórico de notable importancia en la concepción del Patrimonio y de su restauración. A partir de la disposición de la maqueta numérica podemos hablar de la existencia de un elemento clónico aunque tenga cualidades muy distintas respecto al Patrimonio tangible. Podremos por este medio plantear la posibilidad de efectuar restauraciones virtuales separando los estadios cronológicos de las distintas culturas que han ido pasando por el monumento. Además pueden abordarse otros objetivos, tales como ayuda a la restauración real, la ilustración de especulaciones arriesgadas en elaboración dentro del proceso de una restauración real y su uso en museos virtuales a través de Internet con la posibilidad divulgativa de ámbito mundial, tanto en el campo educativo como en el turístico. Lo realizado en este proyecto es sólo una muestra de las posibilidades existentes.
