## Conservar la arquitectura vernácula en Andorra *Preserving vernacular architecture in Andorra*

Enric Dilmé Bejarano  
Dr. Arquitecto

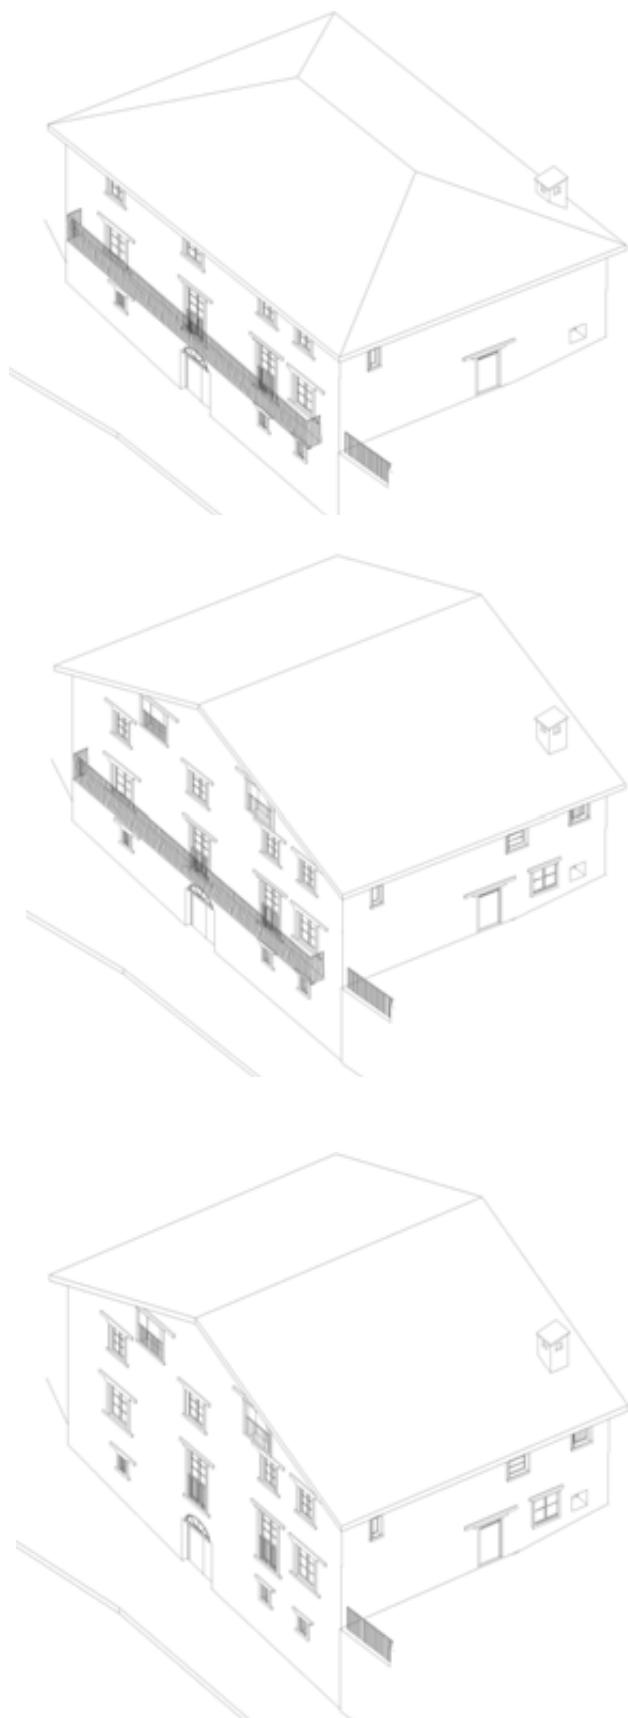
3. Las tres fases de la evolución de la Casa Rull: El volumen inicial del siglo XVII; reforma del siglo XIX, cuando la cubierta pasa a ser a dos aguas ganando un desván, a la vez que se introduce el balcón; y, finalmente, a principio del XX, donde desaparece la galería. Dibujos: E. Dilmé, 2007  
3. The three phases of the evolution of Casa Rull: The initial volume from the 17th century. In the 19th century when the roof became a gable roof gaining a loft/attic, as well as the addition of the balcony and, finally, at the start of the 20th century when the gallery balcony was removed. Drawings, E. Dilmé 2007

muros perimetrales (90 cm en la base, 75 cm en el piso intermedio y 60 cm en el desván) de esquistas asentados con fango, y forjados de madera. Dos pilares centrales atraviesan toda la casa con la voluntad de generar unas plantas libres que facilitaran las modificaciones posteriores. A principios del siglo XIX, la cubierta original a cuatro aguas fue reformada por otra a dos aguas, como quedó registrado por la ausencia de revestimiento del nuevo frontis. En la misma época se añadió una galería en el primer piso que desapareció décadas después dejando marcada la impronta de su efímera existencia en la fachada (figs. 3, 4).

new frontage. A gallery balcony was added to the first floor during this same period and it was removed decades later leaving the marks of its short-lived existence on the façade (figs. 3, 4).

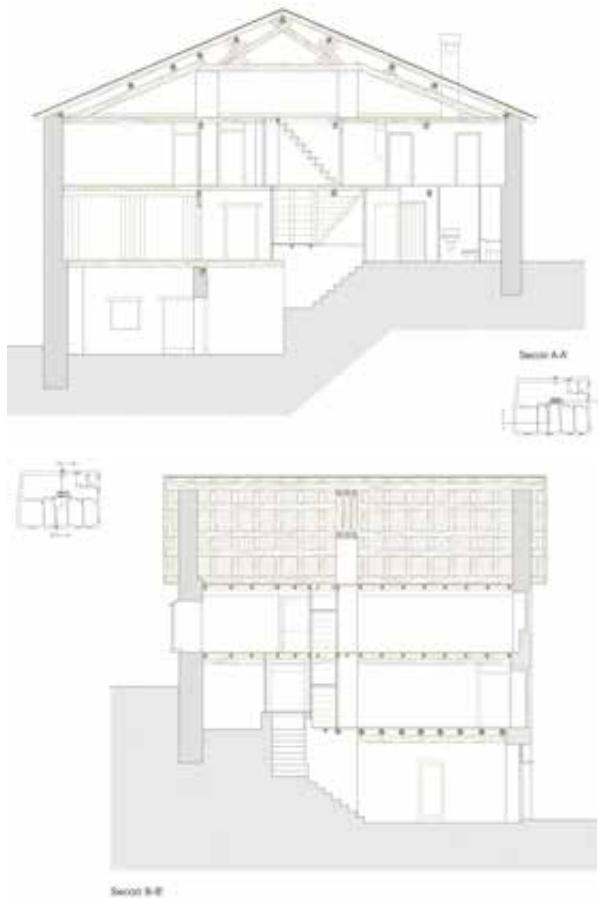
4

4. Casa Rull. Sección longitudinal y transversal  
4. Casa Rull. Longitudinal and transversal section

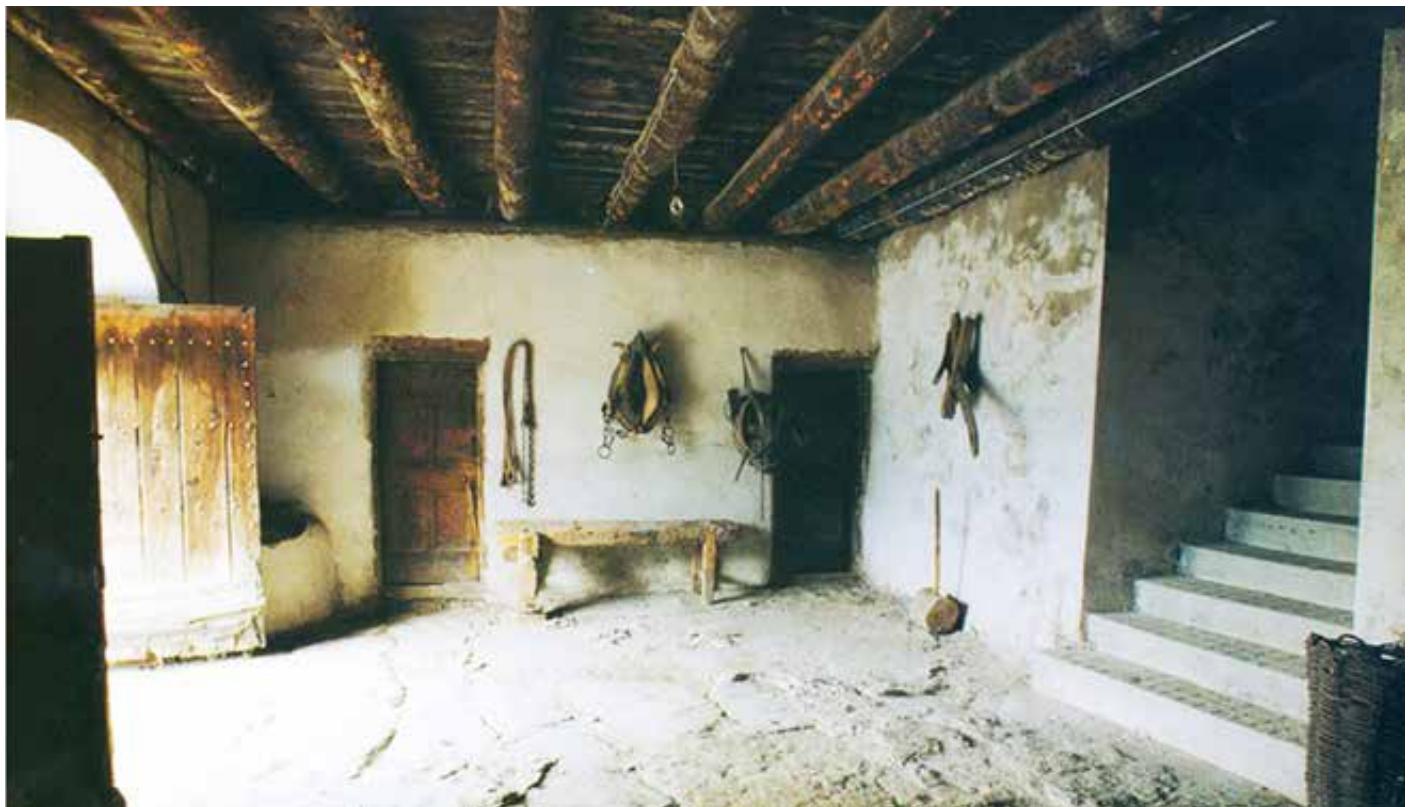
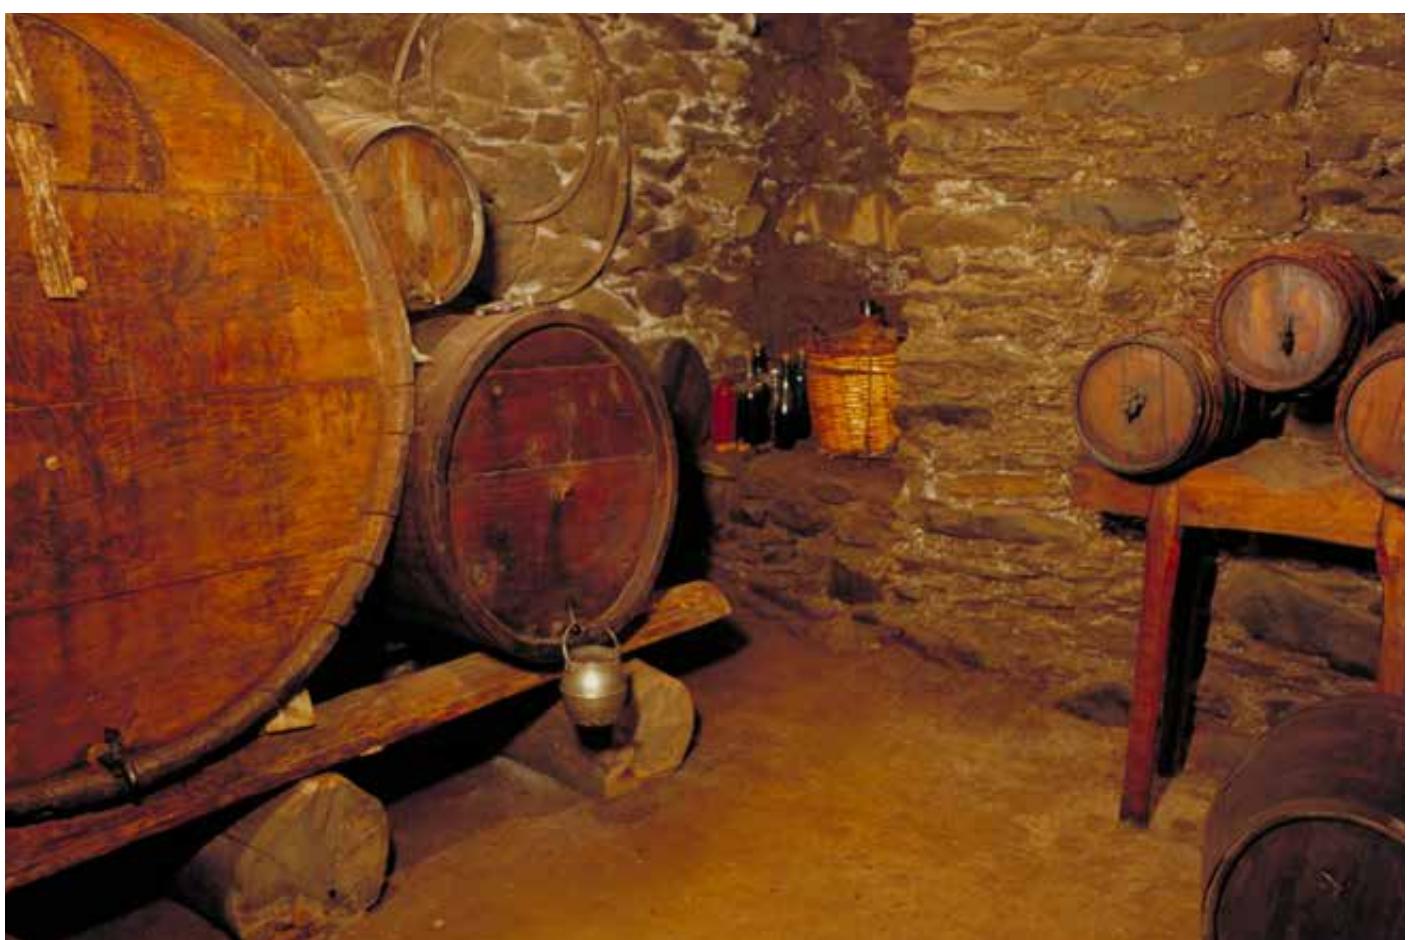
5. Casa Rull. Imágenes del zaguán y de la bodega de vino después de la intervención. Patrimonio Cultural de Andorra 1997-2000

5. Casa Rull. Images of the entrance hall and wine cellar after the intervention. Cultural Heritage of Andorra 1997-2000

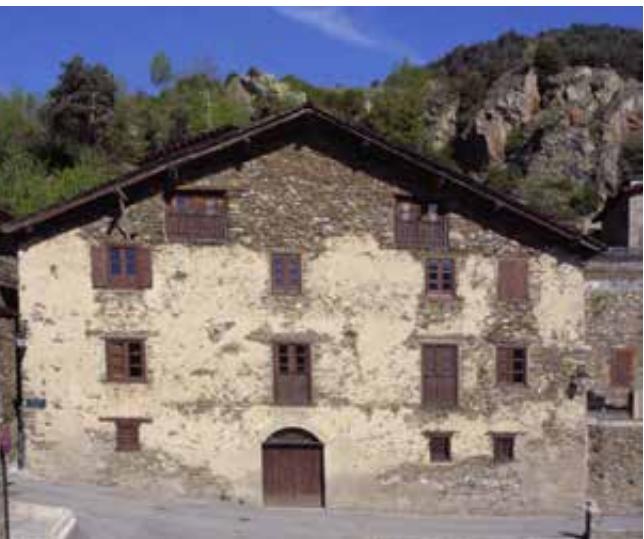
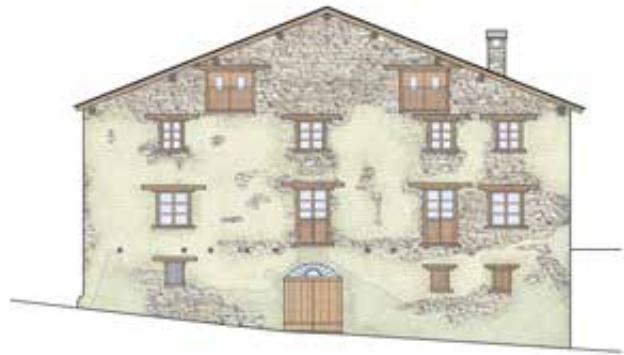
7

7. Casa Rull. Fachada principal después de la restauración y alzado previo con los tipos de revestimiento conservados (mortero de cal grafiado en claro y mortero de cemento en oscuro). Fotografía y dibujo: E. Dilmé, 2008 y 1998

7. Casa Rull. Main façade after the restoration and prior elevation with the types of covering conserved (lime mortar (lighter shade) and cement mortar (darker shade)). Photograph and drawing, E. Dilmé, 2008 y 1998

la parte añadida; es por ello que se entendió que sería falsear la historia el revestir la totalidad del paramento. Tampoco se creyó oportuno reconstruir un balcón del que no se tenía ningún dato. Las labores de conservación del enlucido de mortero de cal en caliente que quedaba en la fachada empezaron por repicar los añadidos de cemento que había en contacto con el suelo. Seguidamente se pulverizó agua de cal en varias pasadas para, posteriormente, consolidar las partes con poca adherencia con inyecciones de cal hidráulica mezclada con polvo de mármol y teñida con pigmentos inorgánicos (fig. 7).

would only distort history. Neither was it considered appropriate to invent a balcony of which no details existed. The conservation of the hot lime mortar plastering that remained on the façade began with the removal of the added bits of cement that were in contact with the street. Several coats of limewater were then sprayed on before the parts with little grip or adherence were consolidated by injecting hydraulic lime mixed with marble powder and dyed inorganic pigments (fig. 7).

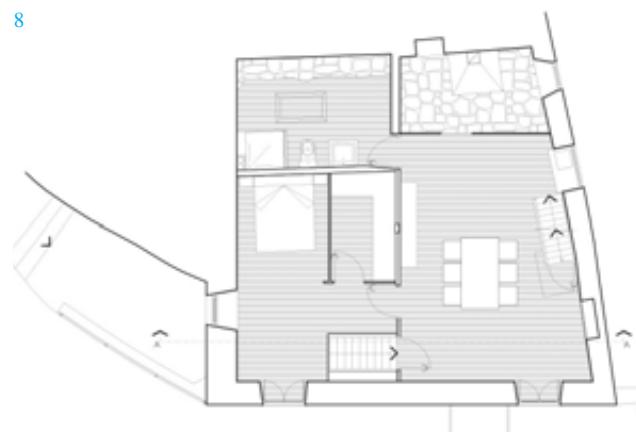
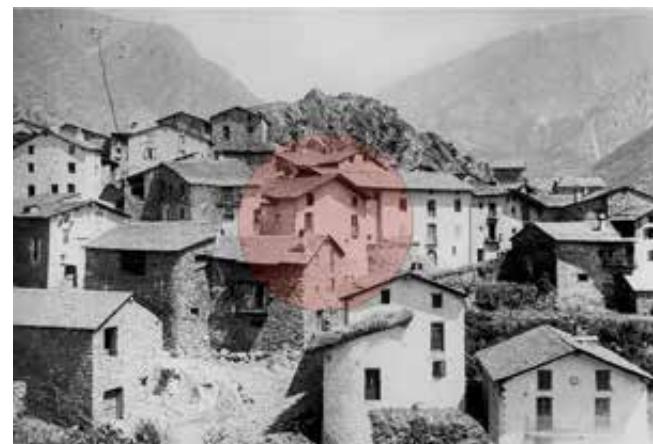
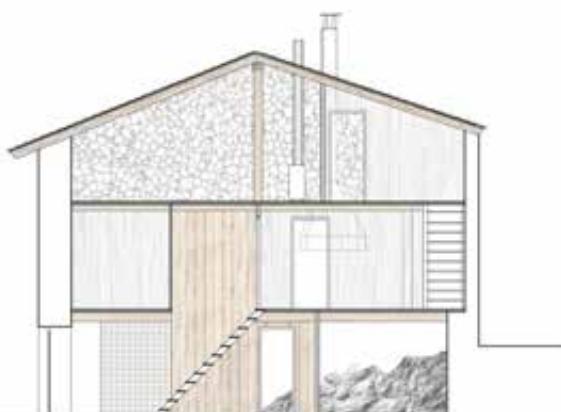
8. Casa Closca. Planta primera en el proyecto de restauración. Fotografía del fondo V. Builles, 1911-1937. Arxiu Nacional d'Andorra. Dibujo: E. Dilmé, 2005

8. Casa Closca. National Archive of Andorra. First floor in the restoration project. Photography from the V. Builles archive, 1911-1937. Drawing E. Dilmé, 2005

Una nueva generación de casa Closca quiso recuperar el inmueble como primera residencia en vez de derribarla y construir una de nueva planta. Para ello se acogió al programa de ayudas a la rehabilitación de la arquitectura vernácula que desde el año 2004 otorgaba el ministerio de Cultura al amparo de la Ley del Patrimonio Cultural de 2003. En contrapartida la casa pasaba a formar parte del inventario del patrimonio cultural de Andorra con la obligación de conservar al máximo las preexistencias y rehacer lo perdido con los mismos materiales y tecnología originales bajo supervisión de la administración en todas sus fases. La restauración se llevó a cabo entre 2005 y 2007. El nuevo programa habitable se organizó situando la zona de día en la planta baja, por ser la más alterada, y la zona de noche en la planta primera, adaptándose completamente a la distribución existente. Finalmente, el desván quedó como estaba.

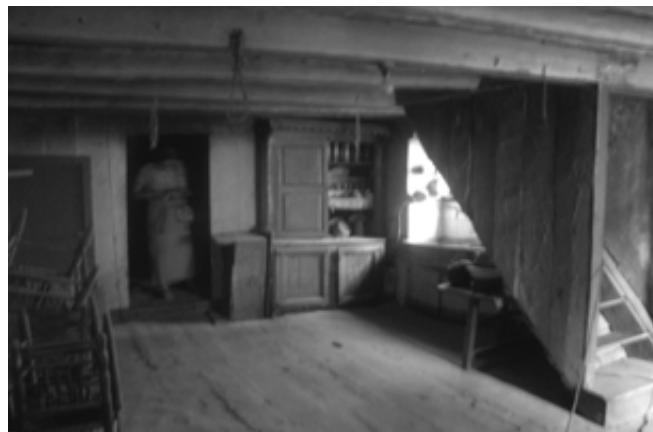
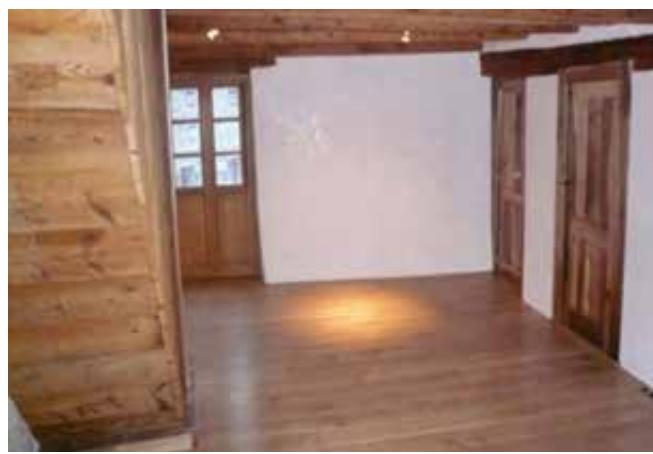
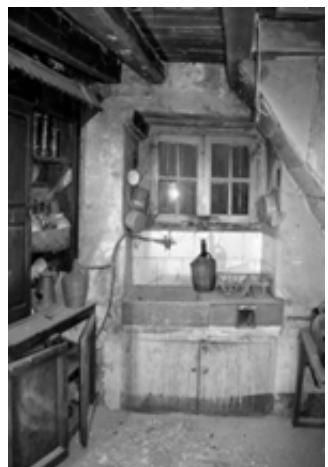
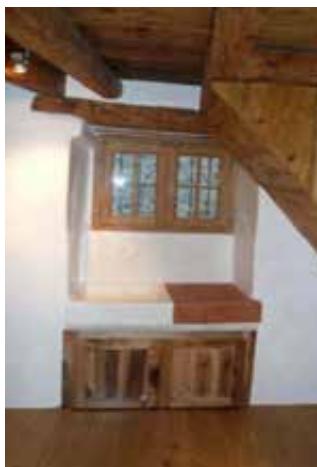
10

10. Casa Closca. Fotografías en blanco y negro del fondo familiar (1930-1940). Fotografías en color después de la rehabilitación. E. Dilmé, 2007

10. Casa Closca. Black and white photographs from the family archive (1930-1940). Colour photographs after the restoration. E. Dilmé, 2007

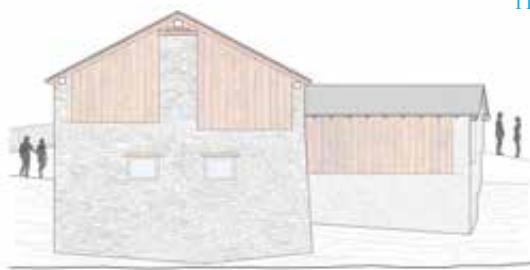
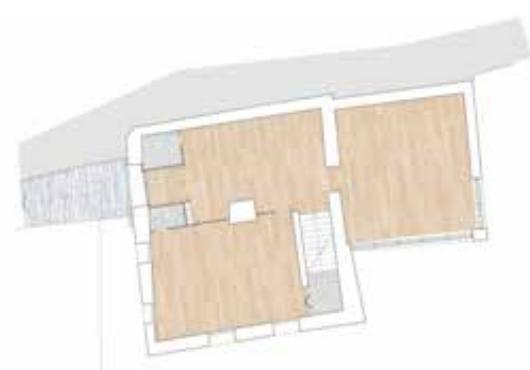
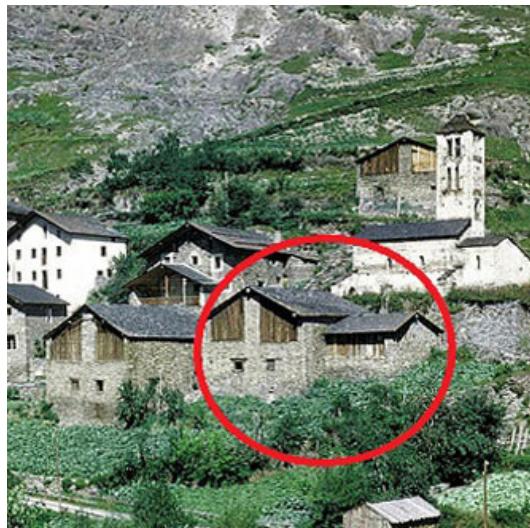
The threshing floor and threshing area of Cal Torres de Pal is an example of a typical farming building in which the livestock was stabled and the animal fodder was stored. In this case, a two-story building was extended laterally, with a single-level volume, until it covered 280m<sup>2</sup>. These constructions sought to obtain wide interior spaces and so a perimetral stone wall was built and it was fixed with earth and wooden beams that covered all the light. Whenever it was necessary to have a larger space, as in the case of the threshing area, a central pillar doubled the amount of light. The top or summit lay perpendicular to the slope on the longitudinal axis of the building and this provided two important openings to the south, known as *gaials*, which were used to ventilate the fodder. Thanks to the incline, these annexes operated in a simple manner; they could be accessed at two levels from the exterior in a more comfortable way than with a stairway and without any loss of interior space. The animals were kept on the lower level while the fodder was stored in the upper part. Whenever necessary, grass would be thrown through a longitudinal opening left between the beams and the wall so that it would fall into the mangers on the lower floor. The lower floor was not very high unlike the upper floor where it was necessary to make sure air could flow through (fig. 11).

11 el nivel más bajo se guarecían los animales y en el superior se almacenaba el forraje. Cuando era necesario, la hierba se lanzaba por una trampilla longitudinal que se había dejado entre las vigas y los muros para que cayera en los comederos del piso inferior. La planta baja tenía una escasa altura a diferencia de la planta primera, donde se precisaba una buena ventilación (fig. 11).

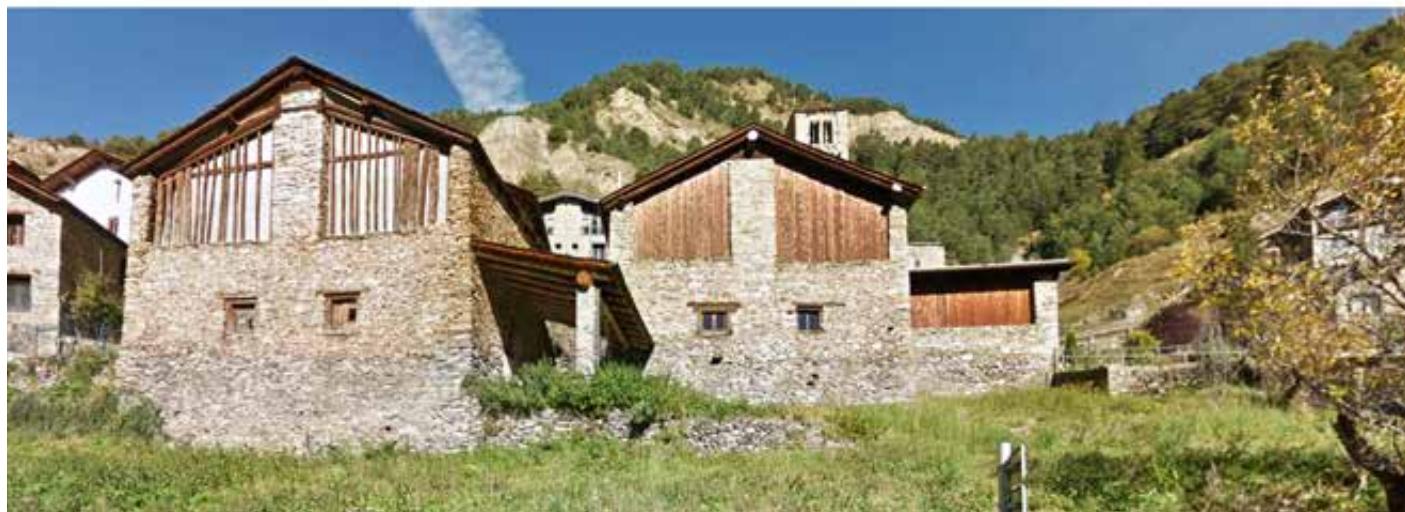
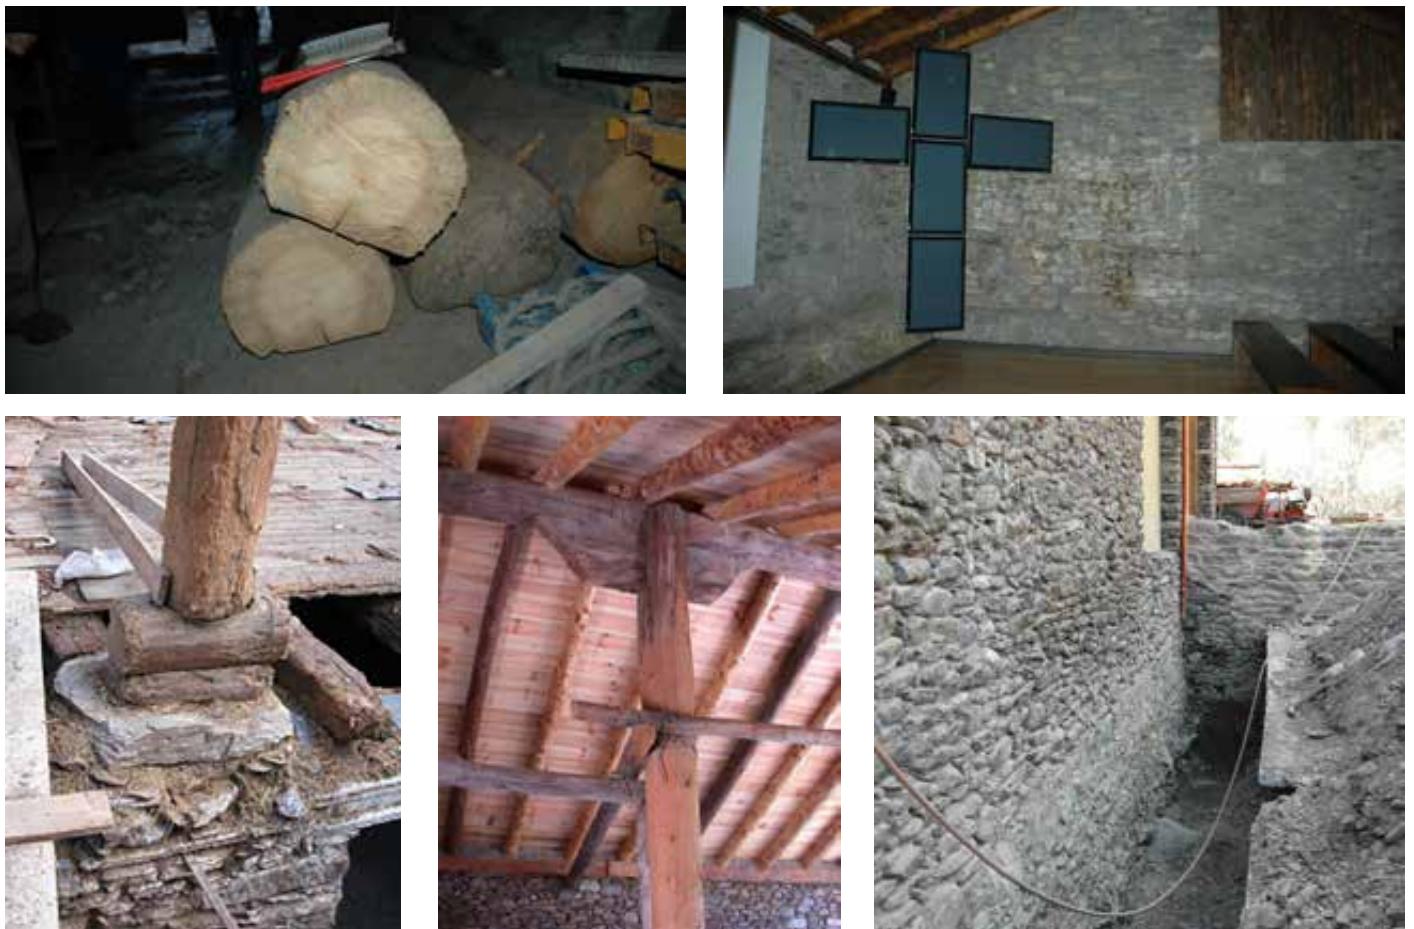
12

12. Cal Torres. En las fotografías tomadas durante los trabajos de restauración se observa el ataque de la carcoma en el perímetro de las vigas desmontadas. También se puede ver una vista interior con el centro en funcionamiento. Finalmente, imágenes de parte de las vigas y de las tablas substituidas en la cubierta y la zanja para impermeabilizar y drenar los muros perimetrales. Fotografías: E. Dilmé, 2003-2004

12. Cal Torres. In the photographs taken during the restoration work we can observe how woodworm has affected the perimeter of the dismantled beams. We can also see an interior view of the centre when it was back in use. The last photograph is part of the beams and slabs on the roof and the ditch used to waterproof and drain the perimeter walls. Photographs E. Dilmé, 2003-2004

En la cubierta se cambiaron vigas y tablas en mal estado, y se colocó una tela impermeable y transpirable antes de restituir las losas de pizarra. En el caso del forjado, el ambiente húmedo y oscuro del establo había favorecido la proliferación de anobios provocando daños importantes en las vigas. Este tipo de coleóptero, conocido popularmente como carcoma, es el más común en Andorra como causante de la degradación biológica de la madera. Tiene la ventaja, no obstante, de que su ataque suele circunscribirse a los primeros 5 cm del diámetro de la viga por lo que, en general, se pueden conservar las piezas después del correspondiente tratamiento insecticida por inyección a presión (fig. 12). Para habilitar un recorrido interior se introdujo una escalera entre los dos pisos y se niveló el suelo con una tarima de madera superpuesta a la existente que, además, permitió el paso de instalaciones.

On the roof, any beams and slabs in a poor state of repair were changed and a waterproof and breathable fabric was inserted before the slate tiles were replaced. In the case of the beam, the damp and dark atmosphere of the stable created a situation in which anobiids could proliferate and this caused major damage to the beams. This type of beetle, known popularly as woodworm, is the most common cause of biological deterioration to wood in Andorra. However, one advantage is that its attacks are usually limited to the first 5 cm of the diameter of the beam and therefore the wood can generally be preserved by pressure injecting the corresponding insecticide treatment (fig. 12).

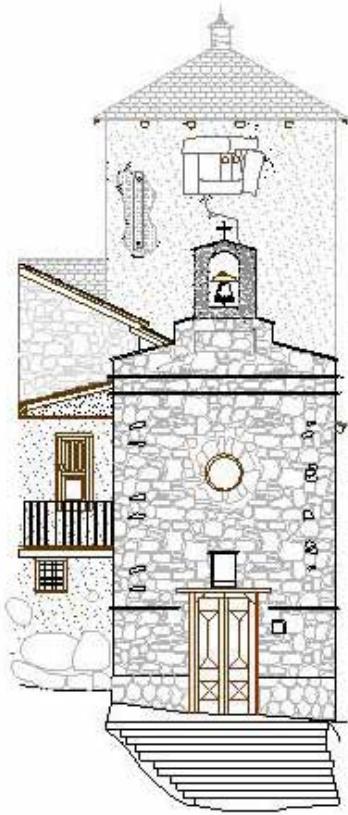
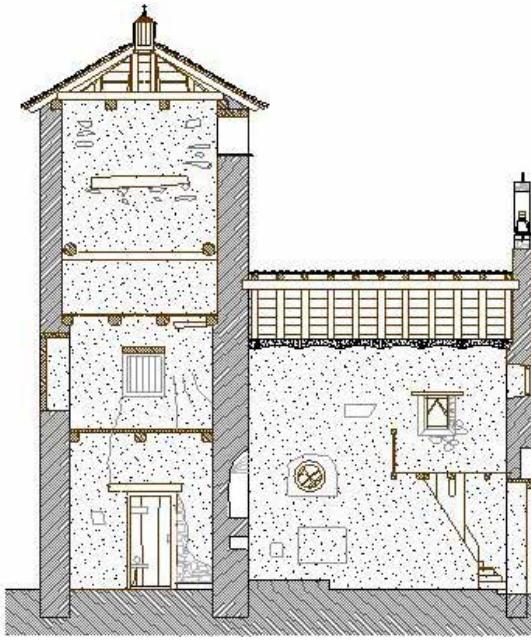
13

13. Casa Rossell. Alzado principal de la capilla. Sección longitudinal del conjunto. Fotografías del fondo Areny-Plandolit y del fondo Josep Olivera, 1920-1931. Arxiu Nacional d'Andorra. Dibujos: E. Dilmé, 2012

13. Casa Rossell. Main elevation of the chapel. Longitudinal section of the complex. Photographs of the Areny-Plandolit archive and the Josep Olivera archive, 1920-1931. National Archive of Andorra. Drawings, E. Dilmé, 2012

resto de los niveles por una trampilla. Diversos travesaños perpendiculares juntamente con lajas que sobresalen de la fábrica favorecían el tránsito de las aves. El habitáculo se completaba con ponederos de ramas de avellano. Los paramentos se revestían con un fino enfoscado para dificultar el acceso de los depredadores. Por la misma razón, las aberturas de despegue se enmarcaban exteriormente con amplias losas para dificultar el acceso de las alimañas. La cubierta es una pirámide configurada por un conjunto de pares que desde un pendolón central descansan sobre el muro a través un durmiente perimetral de madera. A mediados del siglo pasado aparecieron grietas en la parte superior del muro, que indujeron a colocar unos tirantes metálicos atravesando la torre. Por su parte, la capilla fue el resultado de la transformación, en el siglo XIX, de una construcción adosada al palomar que se modificó para formalizar un espacio sacro exento a la casa solariega. Exteriormente se tapió el acceso lateral y se construyó una fachada principal con un marcado eje de simetría sobre el que se alinean la entrada, una hornacina, un oculus y el campanario de espadaña. Curiosamente, a diferencia del resto de alzados, esta fachada no se llegó a revestir, por lo que contrasta por su aspecto rudo. Interiormente el espacio se organizó en una sacristía lateral y una nave rectangular con un coro de madera sobre la entrada que conectaba con el primer piso de la casa. En el altar se dispuso una hornacina con bóveda de cuarto de esfera de yeso (fig. 13).

separate the access area to where the pigeons were housed which occupies the upper part of the tower. Particular care was given to this space in order to improve production and ensure the protection of the birds. In this way it was separated from the other levels by a trapdoor. Several perpendicular crossbeams together with slabs that projected from the stonework made it easier for the birds to pass through. The habitat was completed with nests made from hazel branches. The face walls were coated with a rendering of fine plaster to make it difficult for predators to get in. For the same reason, the openings to allow the birds to leave and enter were placed on the outside with wide slabs to keep pests and vermin out. The roof is a pyramid formed by a series of walls from which a central king post rests on the wall through a perimetral wooden beam. Cracks started to appear in the upper part of the wall in the middle of the last century, and metallic struts or braces that cross through the tower were installed to combat this problem. For its part, the chapel was the result of the transformation during the 19th century of a construction attached to the dovecote, which was modified to create a sacred space separated from the ancestral house. Externally, the side entrance was bricked up and a main façade was built with a marked symmetrical axis on which the entrance, niche, oculus and steeped bell tower were aligned. Curiously, unlike the other elevations, this façade was not covered, and accordingly it stands out in contrast because of its rugged appearance. Inside, the distribution consisted of a side sacristy and a rectangular nave with a wooden choir loft at the entrance that connected to the first floor of the house. On the altar there was a half-dome gypsum vault niche (fig. 13).

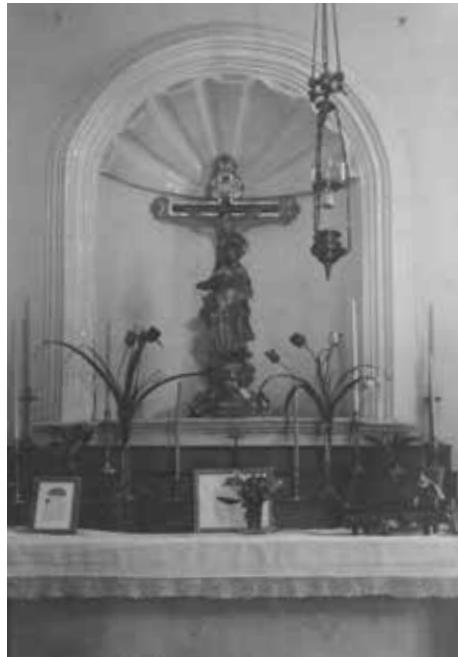
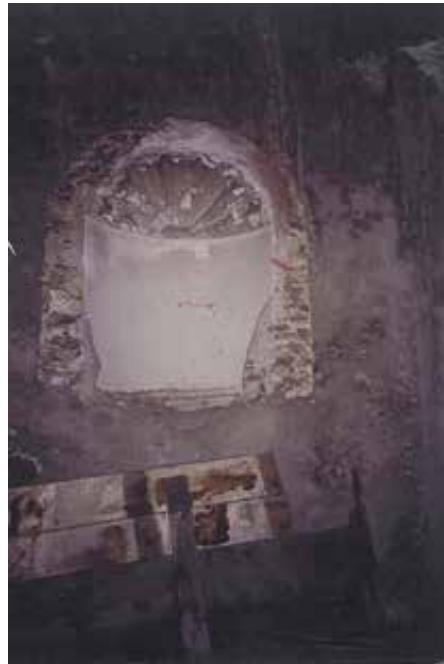
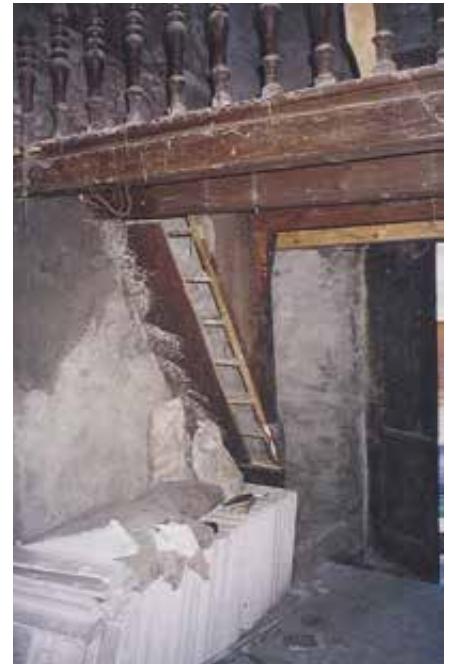
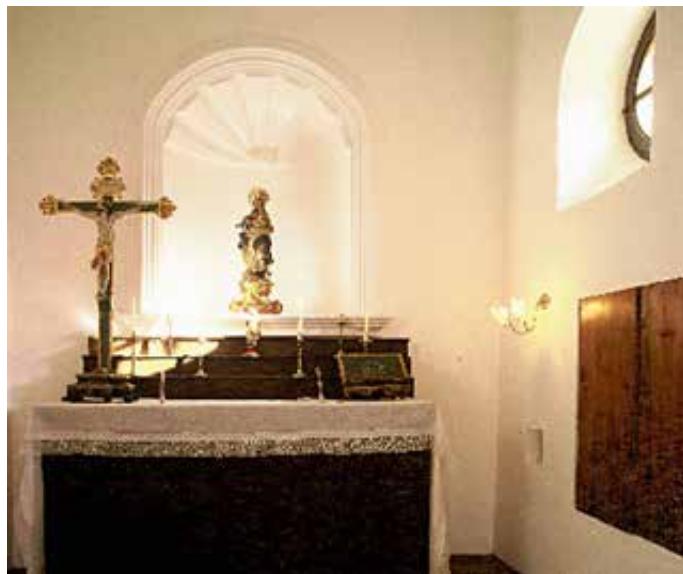
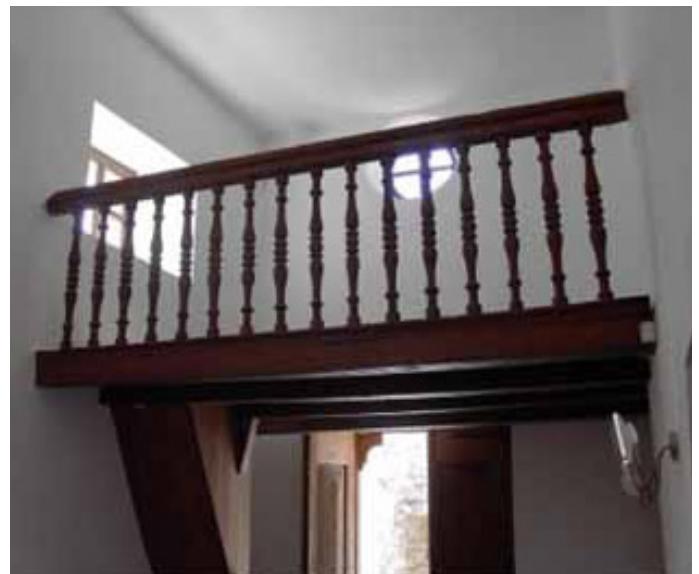
14

14. Casa Rossell. Postal del altar de la capilla, 1930 circa. Fondo familiar. Fotografías previas y posteriores a la restauración. E. Dilmé: 20013 -2014

14. Casa Rossell. Postcard of the chapel altar, circa 1930. Family archive. Photographs from before and after the restoration. E. Dilmé, 2013 -2014

La voluntad de la Administración fue la de recuperar la capilla y el palomar para fines educativos, por lo que la intervención, llevada a cabo entre el 2013 y el 2014, trató de restituir su aspecto original a partir de los datos disponibles, tanto documentales como obtenidos *in situ*, empleando las mismas técnicas y materiales sin introducir ningún elemento nuevo. Por este motivo se dejó la fachada principal de la capilla tal como quedó en su día, preparada pero sin revestir; simplemente se limpió y se trató la madera de la puerta. Interiormente se restituyeron las molduras y se volvieron a enyesar las paredes al tiempo que se completaba el coro (fig. 14).

The desire of the administration was to restore the chapel and the dovecote for educational purposes, and accordingly, the intervention, which was carried out between 2013 and 2014, sought to restore the original appearance based on documentary and *in situ* data that was available and using the same techniques and materials without adding any new elements. For this reason, the main façade of the chapel was left as it had been in its day, in other words it was left prepared but not covered. The wood of the door was simply cleaned and treated. Inside, the mouldings were restored, the walls re-plastered and the choir completed (fig. 14).

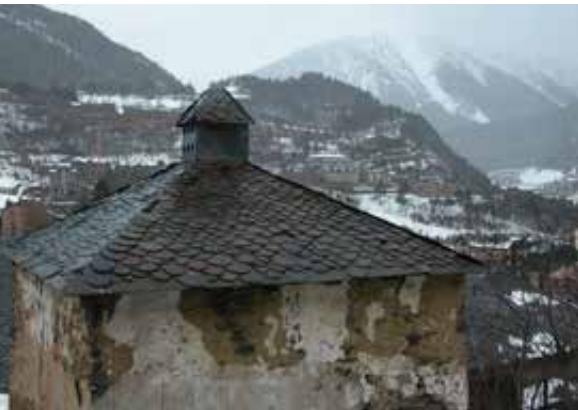
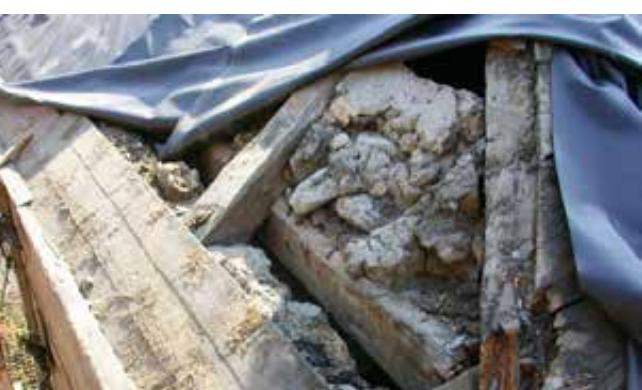
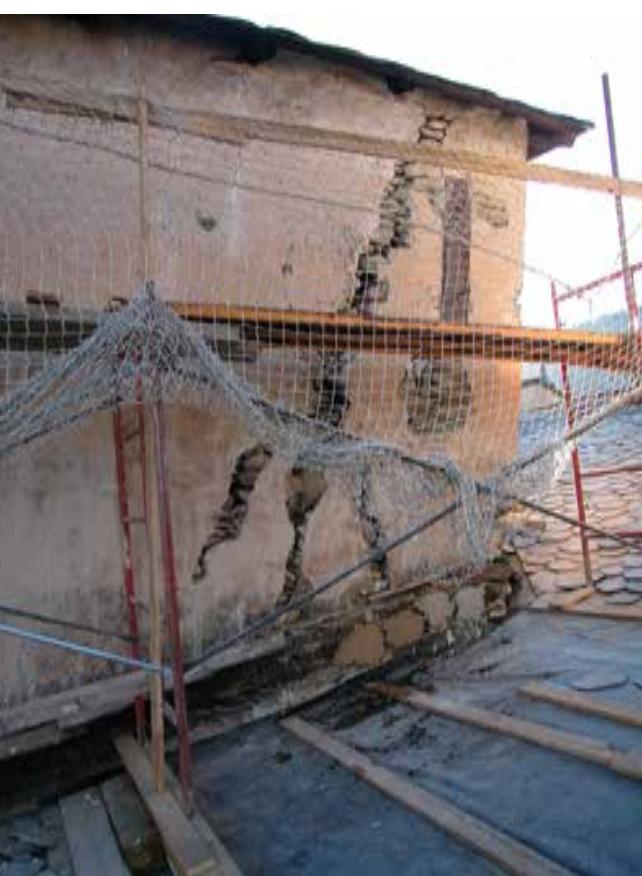
16. Casa Rossell. Fotografías del interior del palomar tomadas antes y después de la intervención. Zona de acceso

16. Casa Rossell. Photographs of the inside of the dovecote taken before and after the intervention. The photograph shows the access area

Las aberturas de vuelo se taparon interiormente con malla textil que no resulta visible desde el exterior pero que evita la entrada de aves. En el interior se procedió a restituir el enyesado con cal en pasta y árido y polvo de mármol en varias capas. Finalmente se restituyeron los nidos y los aseladeros siguiendo la construcción original (figs. 16, 17).

The flight openings were covered on the inside with a textile mesh that was invisible from the outside but which prevented birds from getting in. In the interior the plasterwork was restored with several layers of lime putty and aggregate and marble powder. Finally the nests and perches were restored following the original construction (figs. 16, 17).

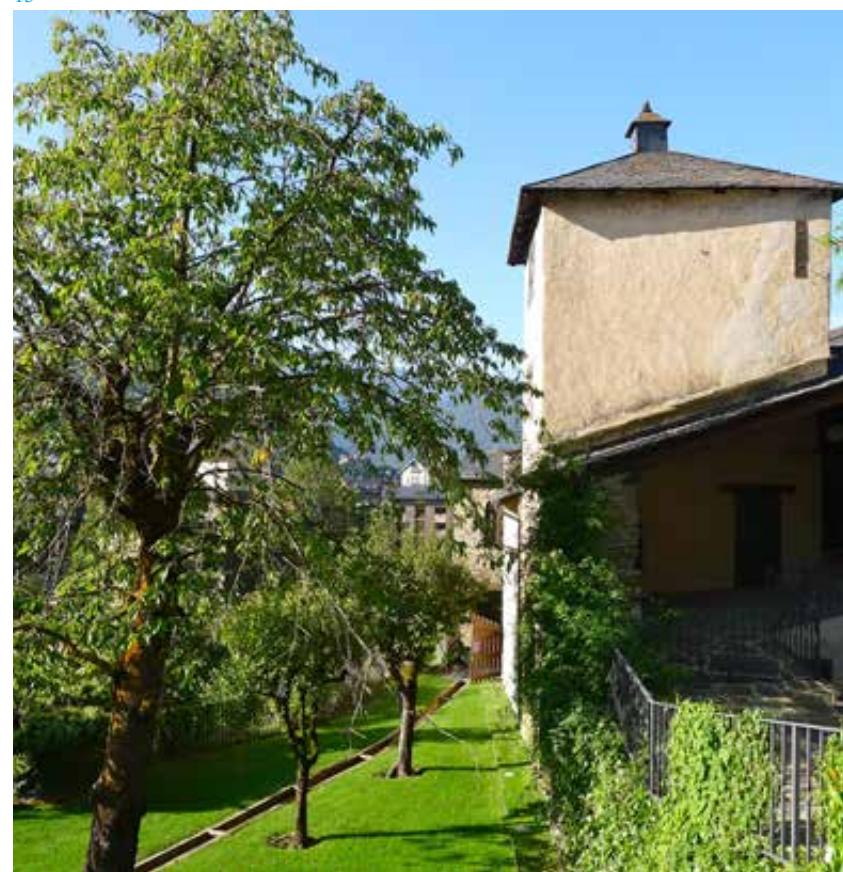
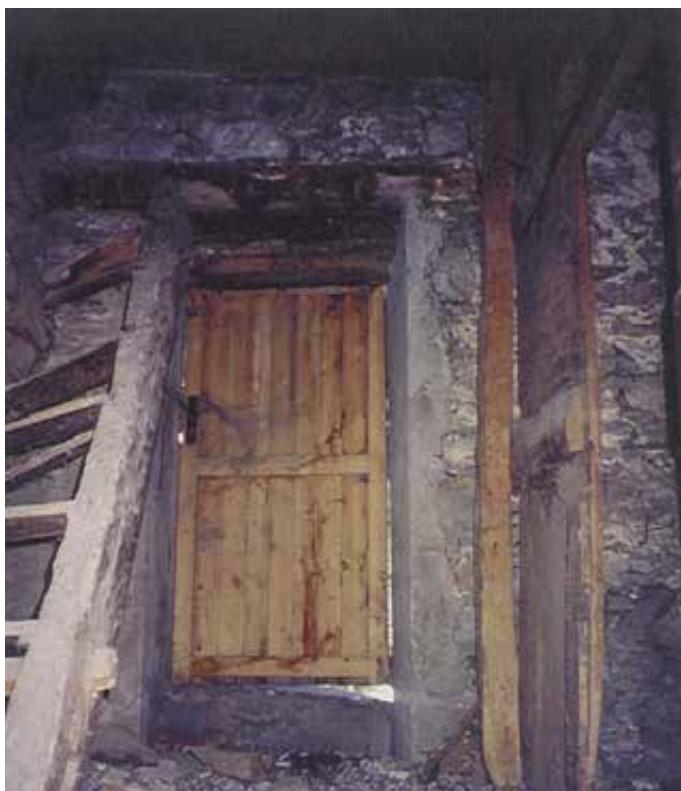
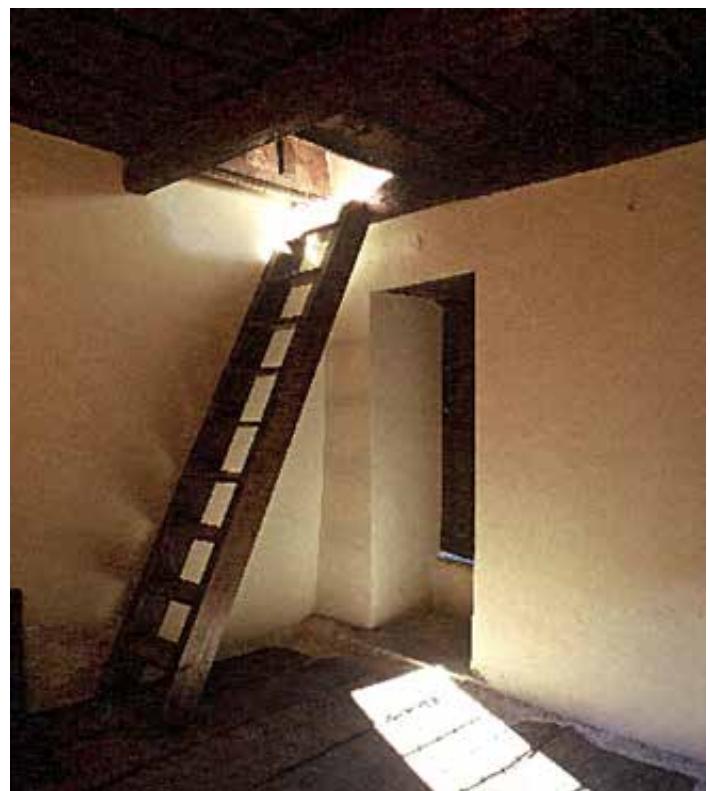
15

En el caso del palomar se observó que las grietas de la parte superior se debían al empuje que ejercía la cubierta sobre los muros después de la pérdida de continuidad de la correa de madera de la base. Para solventar el problema, se tuvo que desmontar la cubierta y sustituir la viga-durmiente perimetral de atado para después proceder a rehacer la cubierta. Se aprovechó la operación para tratar la madera contra coleópteros y situar una barrera impermeable y transpirable debajo de las losas de pizarra. Aunque ya no eran necesarios los tirantes se dejaron como testimonio de la antigua intervención. Las grietas se llenaron con mortero de cal y se completó el revestimiento con el mismo mortero, pero teñido con hidróxido y óxido de hierro para conseguir una tonalidad más clara que la original y así diferenciar la reparación. Las zonas donde el revestimiento

It was observed that the cracks in the upper part of the dovecote originated from the fact that the roof pressed down on the walls once the wooden band of the base lost continuity. To solve this problem, the roof had to be dismantled and the perimeter beam replaced before the roof was redone. The wood was also treated for woodworm during this operation and a waterproof and breathable barrier was placed under the slate flagstones. Even though they were no longer necessary, the struts were left as a reminder of the previous intervention. The cracks were filled with lime mortar and the covering was completed with the same mortar but dyed with hydroxide and iron oxide in order to get a clearer tone than the original and thereby differentiate the repair.

15. Casa Rossell. Fotografías de los trabajos de reparación de las grietas de la zona superior del palomar y resultado final tras la intervención. E. Dilmé: 2013-2014

15. Casa Rossell. Photographs of the work on repairing the cracks in the upper zone of the dovecote and the final result. E. Dilmé, 2013-2014

tenía problemas de adherencia se consolidaron con inyecciones de mortero de cal hidráulica mezclada con polvo de mármol micronizado y caseína para evitar retracciones. Allá donde había desaparecido el acabado se repuso con mortero de cal y árido de granulometría similar al original aplicándose a mano para adaptarse a la forma irregular de la pared. En aquellas zonas donde el acabado era más rugoso se terminaba pasando una esponja para que se marcara el grano de la arena; en cambio, allí donde el revestimiento existente era más terso se alisó con la paleta (fig. 15).

The areas where there were adherence problems with the covering were consolidated with injections of hydraulic lime mortar mixed with micronized marble and casein powder in order to prevent retractions. Where the finish had disappeared, it was replaced with lime mortar and aggregate grading similar to the original and applied by hand to adapt it to the irregular form of the wall. In those areas where the finish was rougher, a sponge was used to mark the grain of the sand. On the other hand, where the covering was flatter, it was smoothed down with a trowel (fig. 15).

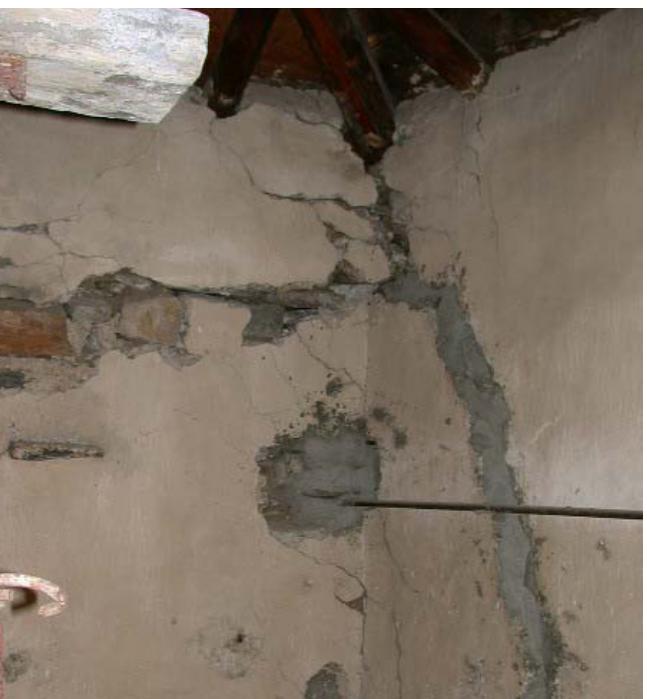
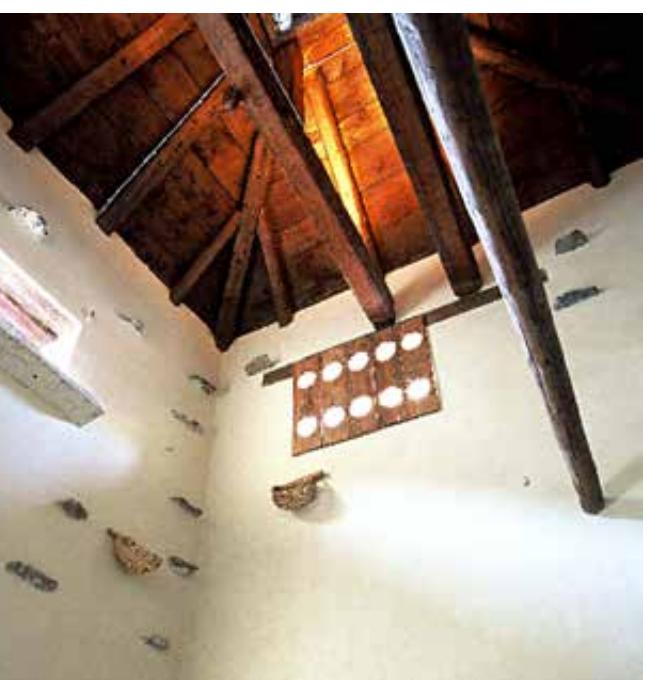
17

17. Casa Rossell. Fotografías del interior del palomar tomadas antes y después de la intervención. Zona de cría  
17. Casa Rossell. Photographs of the inside of the dovecote taken before and after the intervention. The photograph shows the breeding area
