THE DRAWING AS A GUIDE BETWEEN THE STUDY AND THE INTERVENTION. THE CASTLE OF ORBA (ORBA-MURLA, ALICANTE. SPAIN)

Enric Alfons Paredes Vañó

^a Universitat Politècnica de València, Spain. enricparedes1@gmail.com

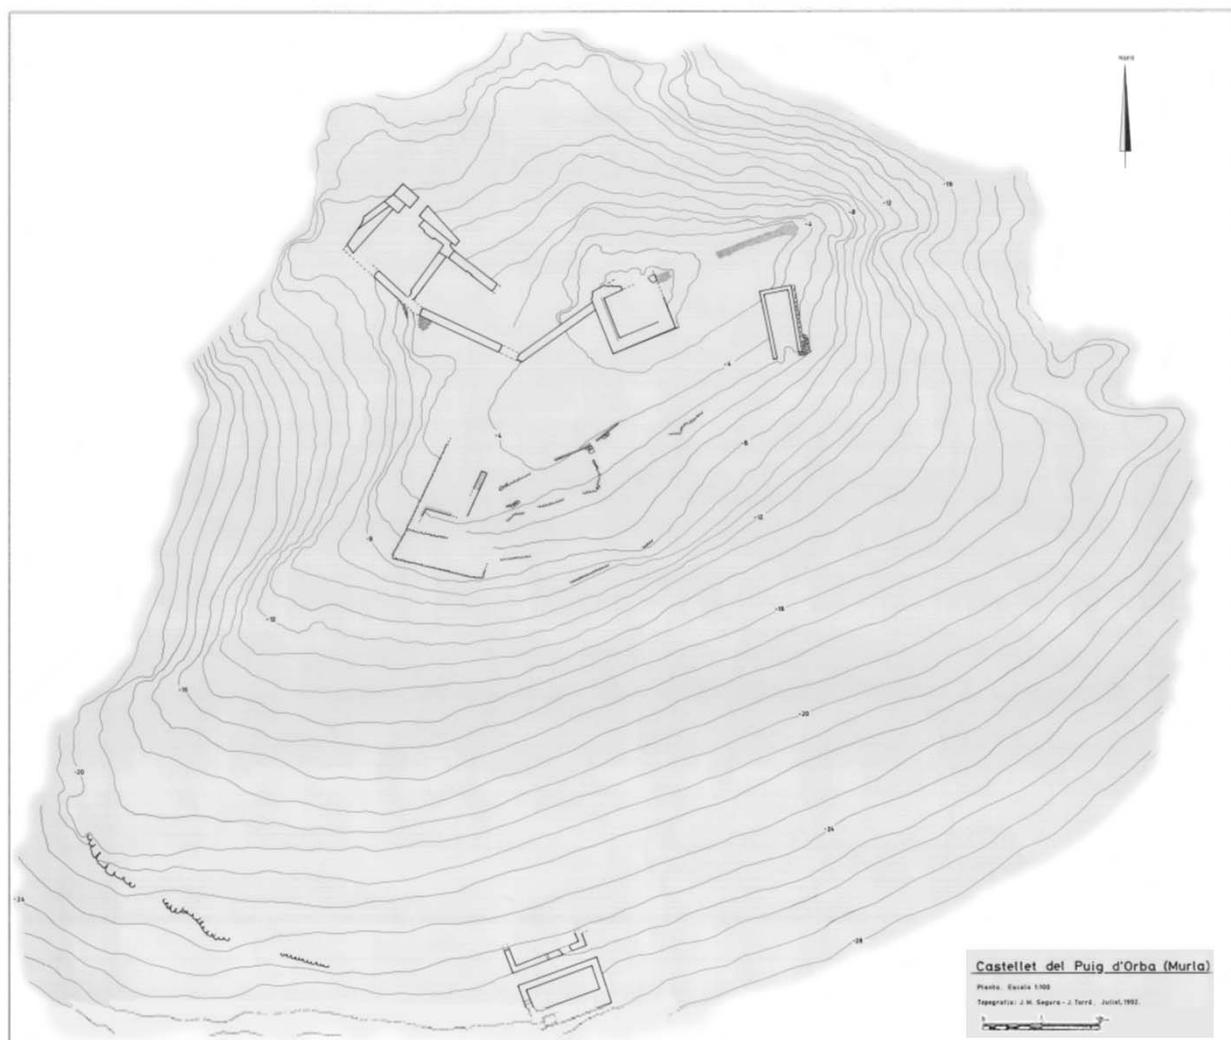
Fig. 3. General and topographic floor plan. (Segura & Torró. July 1992).

Al inicio de los Estudios Previos se disponía de un valioso documento, el plano de planta del castillo realizada veinticinco años antes por Segura y Torró (Figura 3) (Torró 2001: 461), gracias al cual se podía intuir a priori su relevancia, magnitud y complejidad del monumento al que íbamos a tratar. No obstante no quedaban claros los límites del conjunto defensivo ni la verdadera dimensión de algunos espacios.

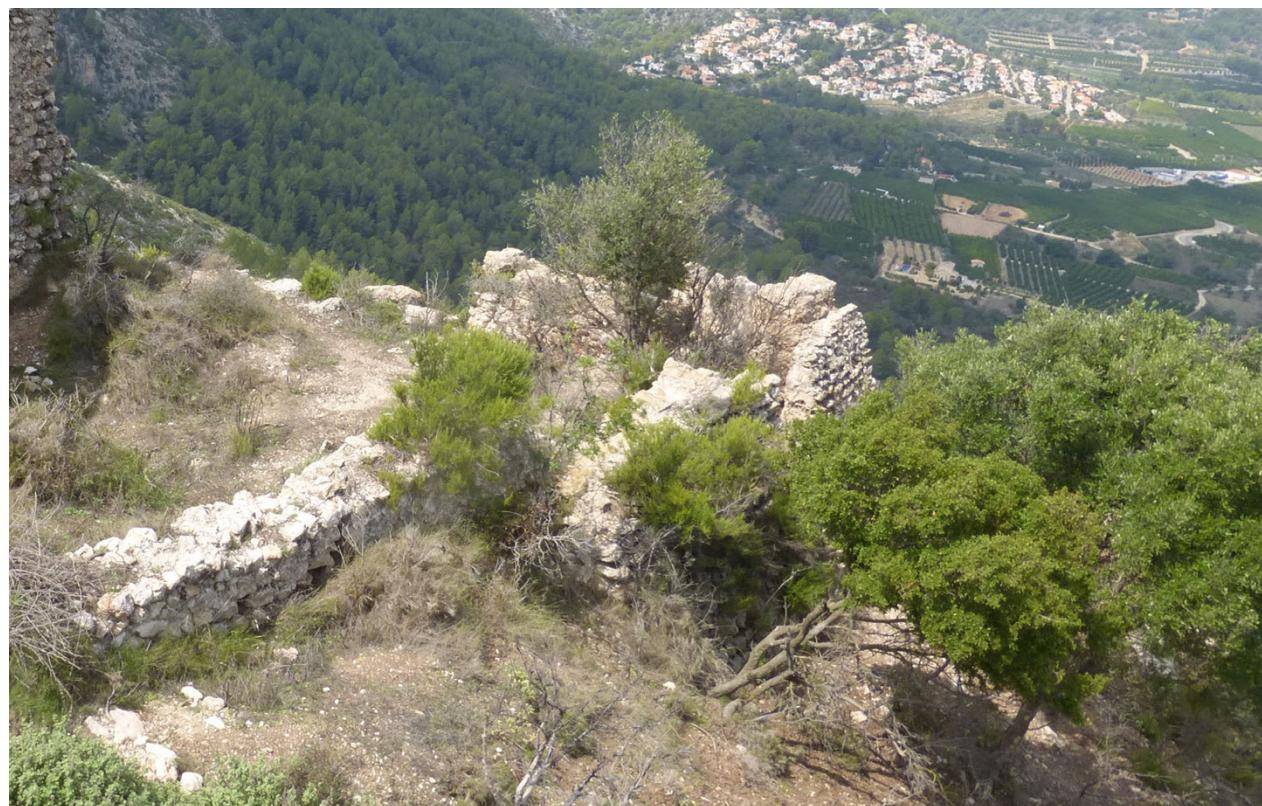
Fig. 4. Lower tower perspective taken from upper tower. Previous Study Phase. (Own elaboration).

means, aided by tape measure, freehand sketches for subsequent digital tracing and photographic documentation (Figure 4).

All this documentation is completed with a collection of aerial and terrestrial photographs (Figures 4, 7 and 9) that document the current inopportune state. Comparing photos after the interventions allows to appreciate the evolution to non-final states, but more acceptable from the point of view of protection and enhancement. The set of drawings for the Castle, is therefore the first interpretive version that has been made and the first known drawing of the walls. The planimetry together with the photographic documentation constitutes a historical document that summarizes the very existence of the fortification, with its superpositions or changes imposed over time and its unique morphotypological. The exhaustive documentation generated has obviously been

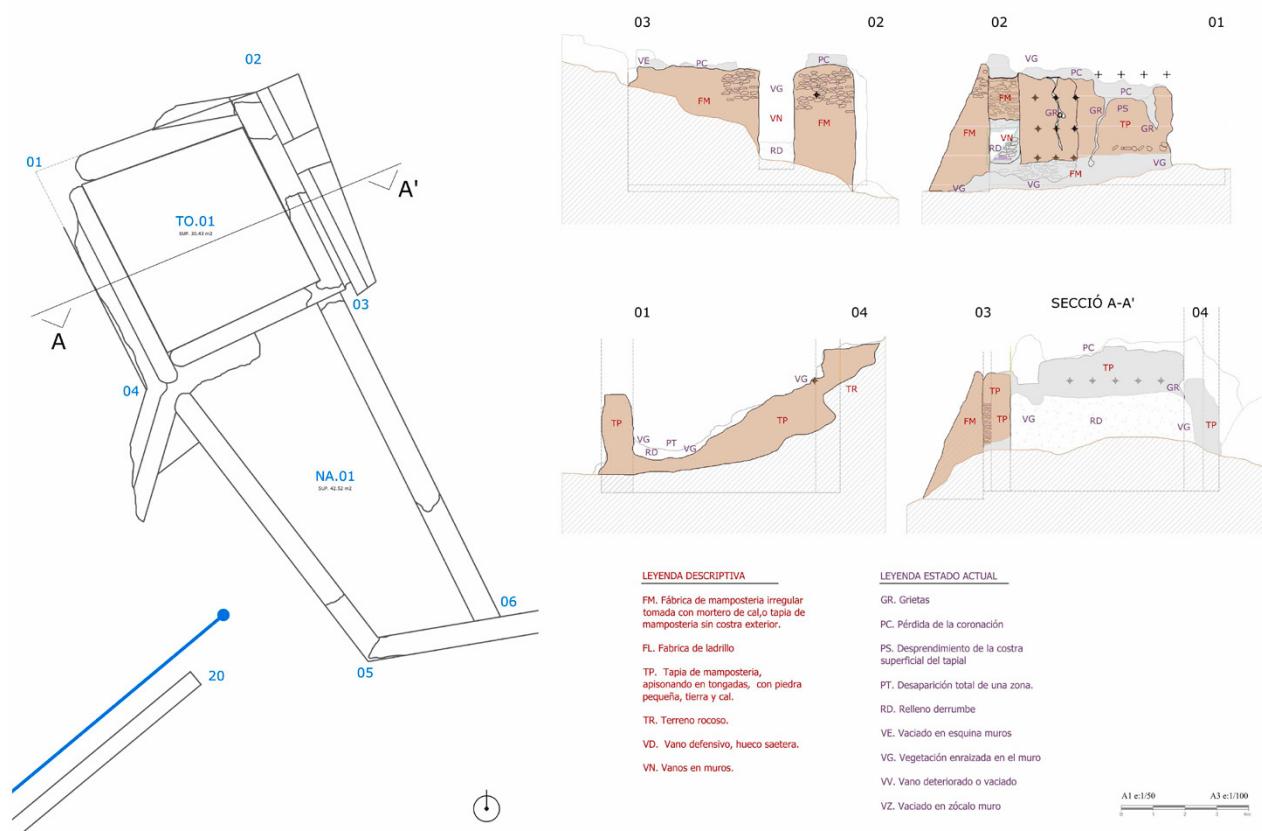
Fig. 5. Floor plan, elevations and section of the lower tower. 2017 (Own elaboration).

specialization and experience that a professional is able to detect and represent information, based on pre-established codes and rules (Figures 5 and 6).

and prints such as burrs, joints, bars, needles, planks, etc. are observed (Figure 5), which allow for their characterization (Paredes 2016). Similar studies were carried out in a homologous way in the nearby Andalusian architectures (Soler 2015). In this phase, a complete study of the castle was carried out, understood as a material rest, but finally also its location was analyzed -in a peri-urban area- as geophysical support and cultural landscape (Soler 2018). Its territorial relationship has been interpreted to propose a perimeter of protection according to the criteria established by the Valencian Cultural Heritage Law. That is, containing the perimeters of archaeological presumption, and including the adjoining areas, demarcated according to geographical, topographical, ethnological and landscape references, whose natural and rural components make up the consubstantial landscape itself. Likewise, the nearest routes and paths from where it is possible to contemplate them have

The drawings of the lower tower are the ones that have undergone the greatest change, implementing their definition and information (Figures 5 and 11). Furthermore, the work in this area has served to uncover temporal and evolutionary data of high interest that allow to understand its history as a whole (Figure 6).

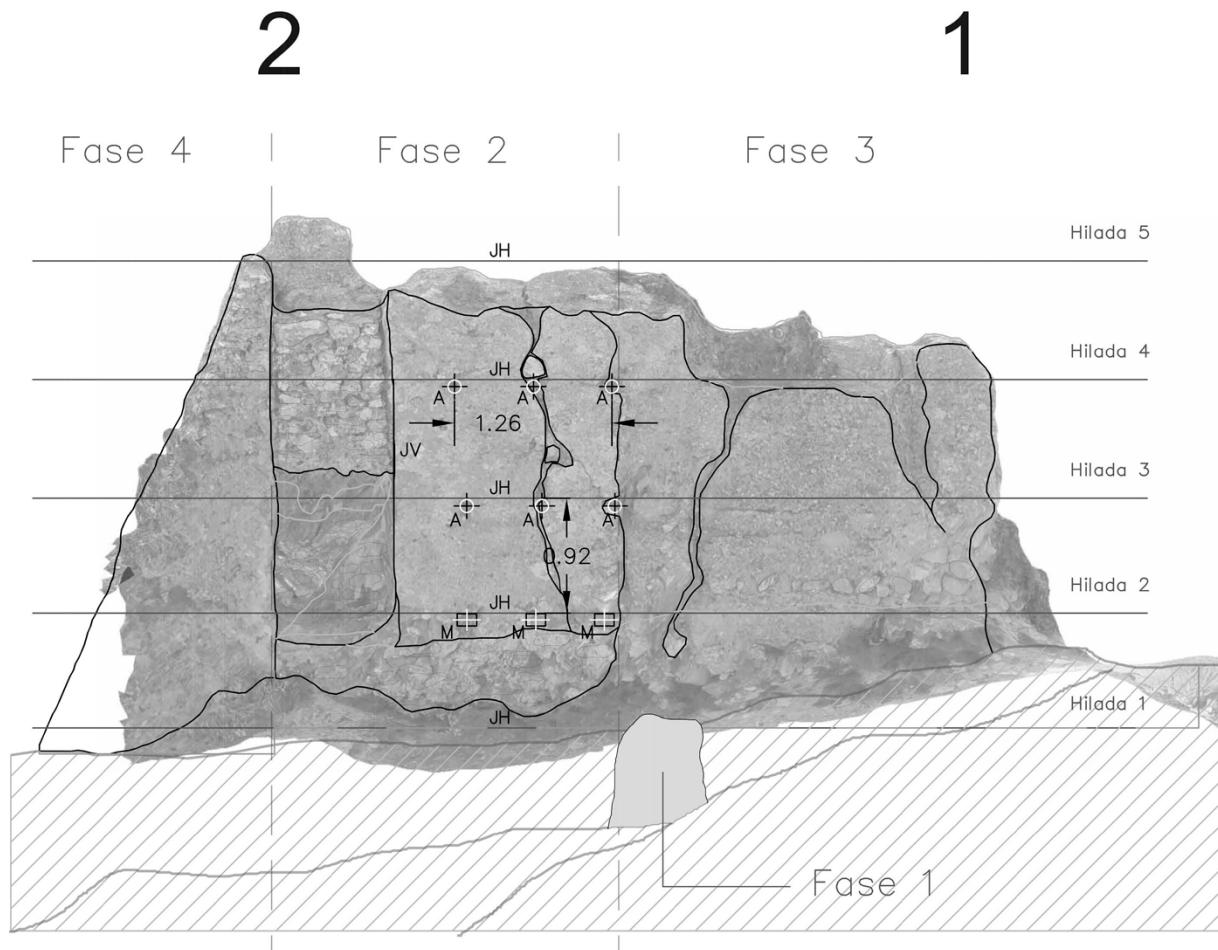
Fig. 6. North elevation of lower tower on orthophoto. Architectural studio. (Own elaboration).

articulation and functioning of the original spaces and levels (see Figure 8), at least in part. The meticulous stratigraphic reading of the walls also allowed to investigate and propose hypotheses about the origin and subsequent evolution of the fortification, based on geometry, metrology, typology, techniques and overlays (Figure 6).

It was proposed to represent all the spaces as an independent element and all the parts of the walls remains were drawn in detail (Figure 6). However, in order to significantly improve the assessment as a whole, it was necessary to review the overall planimetry. Since fragmentation made it difficult to understand and interpret, it was finally considered appropriate to carry out the survey of the four cardinal views that facilitate a comprehensive view (Figure 10). The series of detailed drawings of each space, printed on photogrammetry, complements the formal information of the castle (Figure 6).

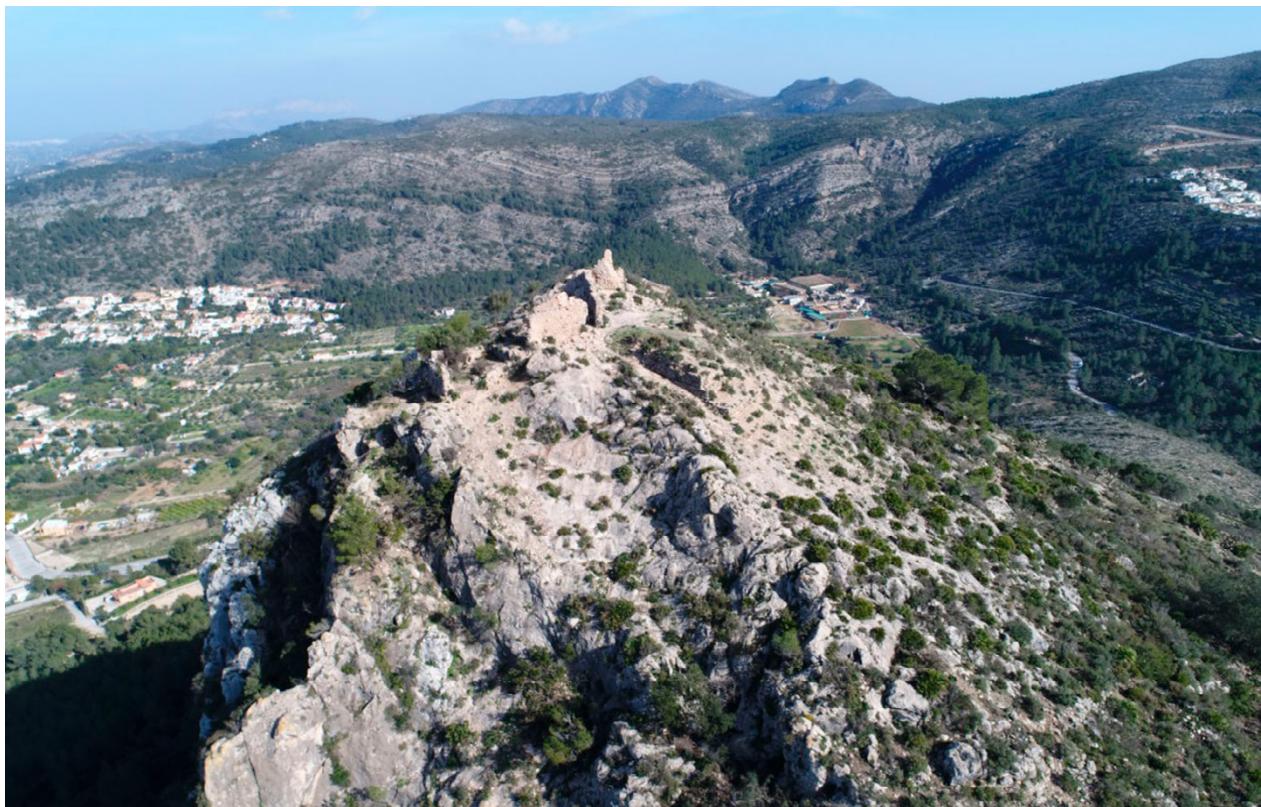
Fig. 7. Control position of the mountain's port of Parcent and visual connection with the coast. Photography drone flight 2017. Previous Study Phase (Segura Martínez, Ignacio).

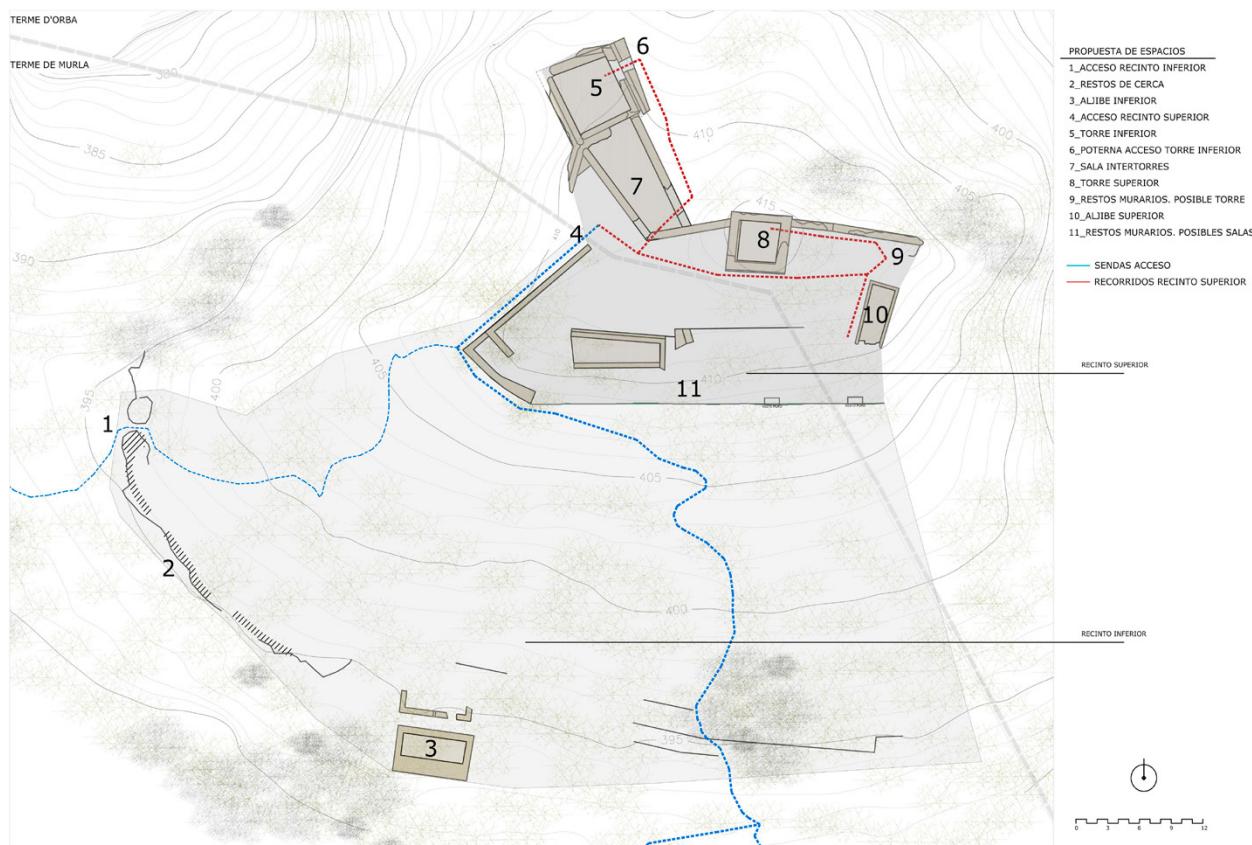
Fig. 8. Interpretive general plan. 2018. (Own elaboration).

(Paredes 2018), which given the complexity in the arrangement of the remains on the abrupt orography there was a questioning about the views to be represented and the quality of the graphic definition. The basic floor plant obtained from the photogrammetry updates, reviews, complements and improves the pre-existing floor plan, also incorporating the interpretation of how the spaces are articulated and the nomenclature assigned for their identification (Figure 8).

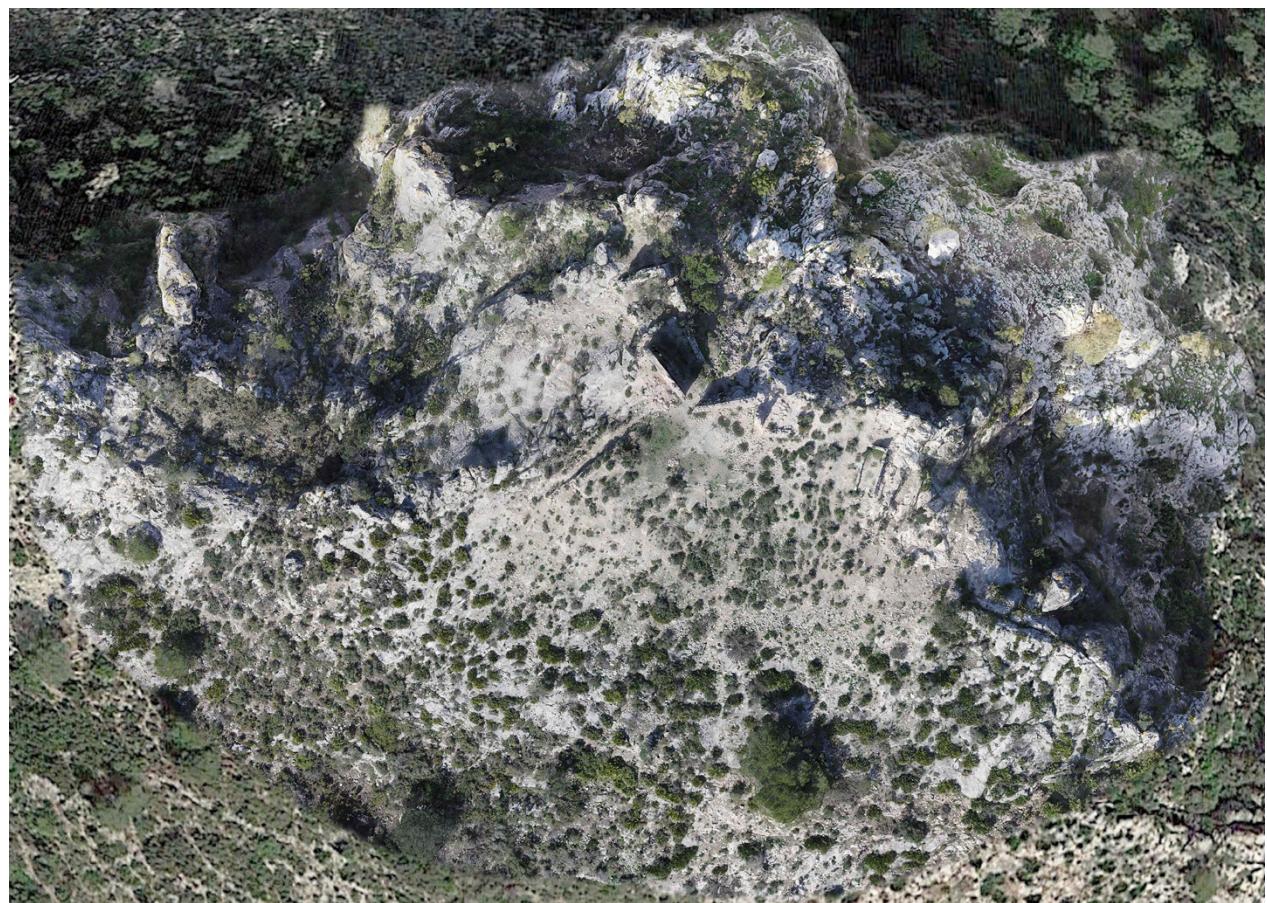
Fig. 9. Aerophotogrammetry, orthophoto from drone. 2017. Previous Study Phase. (Segura Martínez, Ignacio).

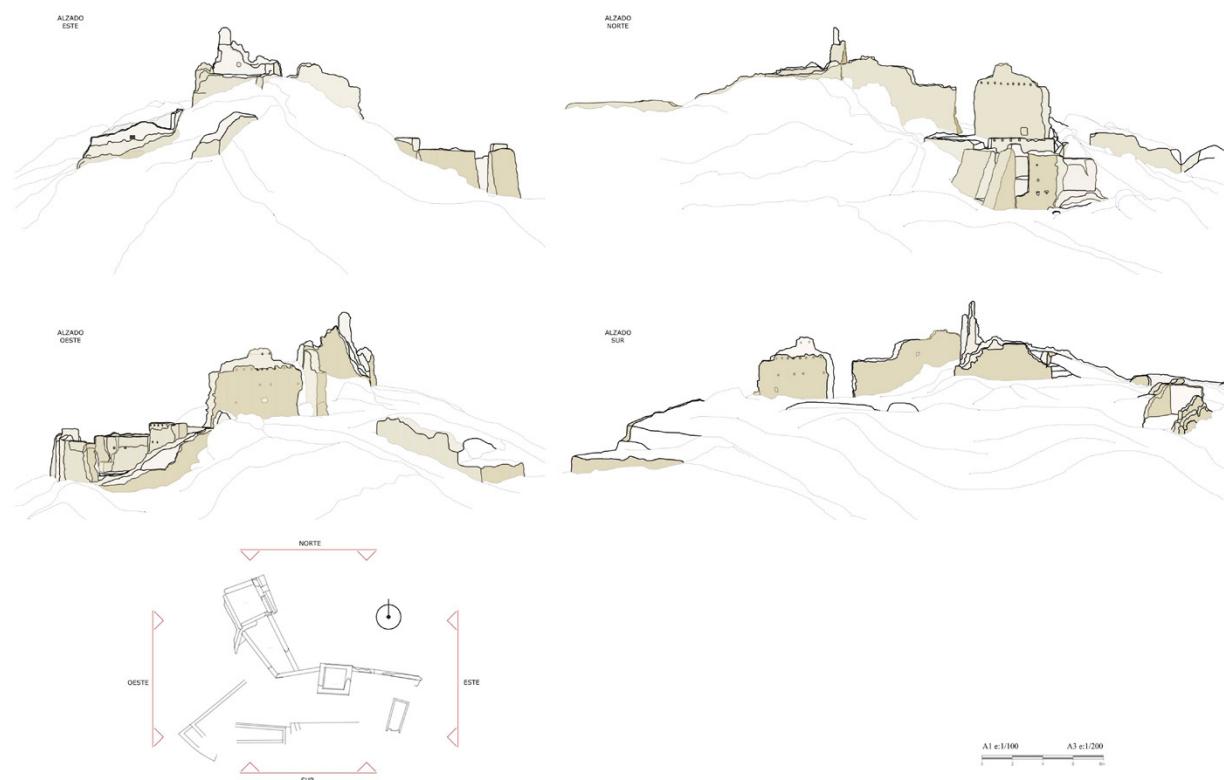
Fig. 10. General Elevations. 2018 (Own elaboration).

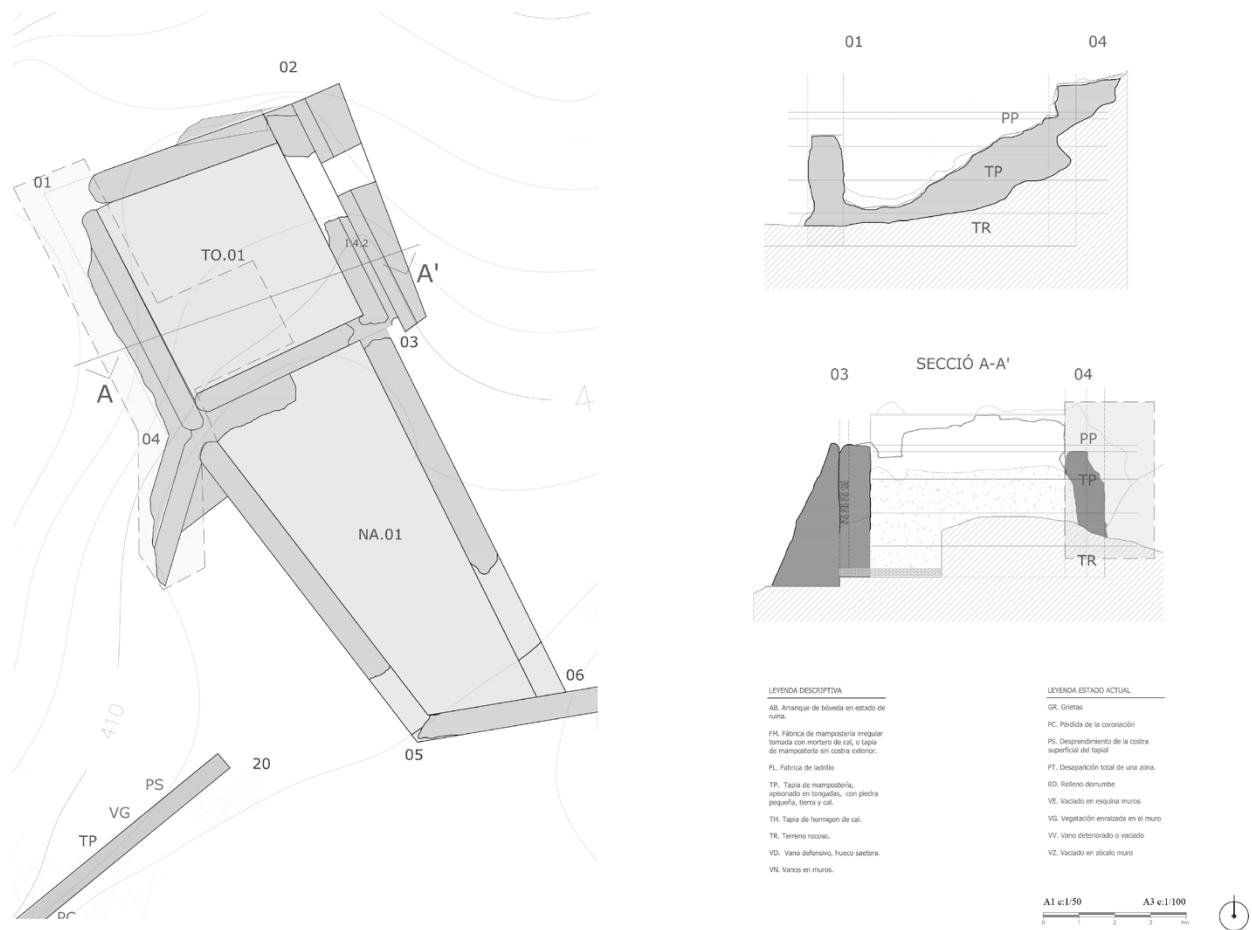
Fig. 11. Drawings of the lower tower in previous state. 2017 (Own elaboration).

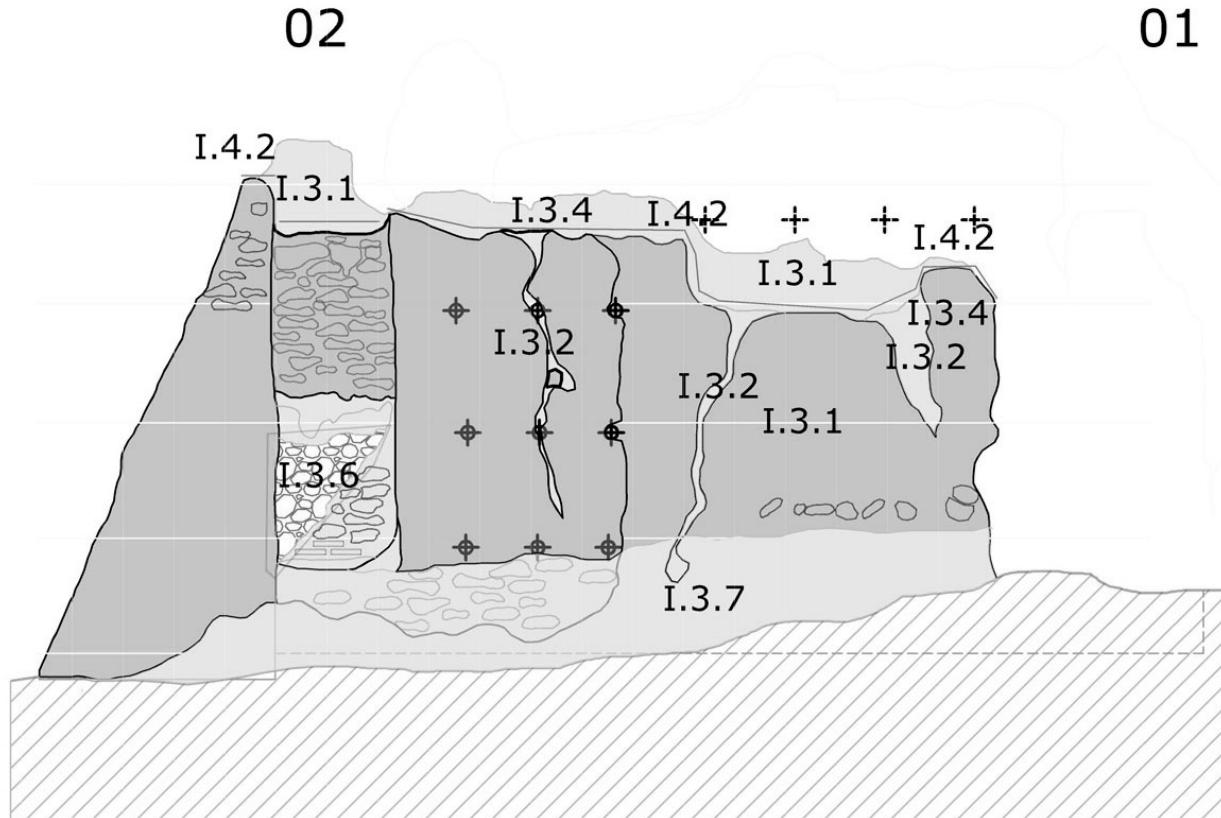
Fig. 12. North elevation of the lower tower proposed intervention. Project 2018. (Own elaboration).

Once the interior space was emptied it was documented. Operations of sanitizing and cleaning, internal consolidation, sealing of fissures and cracks, punctual replacement of improper volumes and hollows, application of sacrifice mortars in coronations seriously affected and finally chromatic integration, consolidation and hydrofugation was carried out on the walls. All these was done using techniques and materials compatible with the originals but with a clear visual distinction in terms of color and texture, in addition to the setback of the existing surfaces in the new performances. With all these, a substantial improvement on the remains of the tower was achieved, considerable progress was made in the architectural and constructive study of the complex and a minimum itinerary was provided that allows the approach to a "novel" space for visitors. The intervention has made the visit to the Castle begin to add nuances. The contemplation of the ruins as evocative of a memory, a past and a history. With this begins the diffusion, with some guided tours at the beginning by technical specialists that explain the content managements of the patrimonial values. In the first intervention (October-November 2017), with the financial help from the Conselleria de Cultura since the official announcement on May 12, 2017, the appropriate operations of cleaning, consolidation and protection of the walls were carried out and a minimum provisional itinerary was generated that allowed the approach to a "novel" space. The visit to the castle begins to add nuances and considerably enriches the contemplation as a whole. The second intervention (October-December 2018), also had the financial support from the Conselleria de Cultura since the official announcement on April 18, 2018. The project was drafted with an integral scope of the monument, proposing a consolidation and generalized enhancement. However, due to budgetary reasons only a small part of it could be executed, which was considered as the first phase and it materialized in the architectural field as a continuation of the first intervention. Mainly it acted on the remains of the lower tower and allowed it to develop part of the pre-established archaeological phase. This served as a starting point for further action. Additionally, the clearing and removal of selective vegetation within the perimeter of the upper enclosure was carried out. Access paths were also recovered and information
