La restauración de la Villa Durante en Roma*

Andrea Schiattarella**

*Diploma Europa Nostra 2003

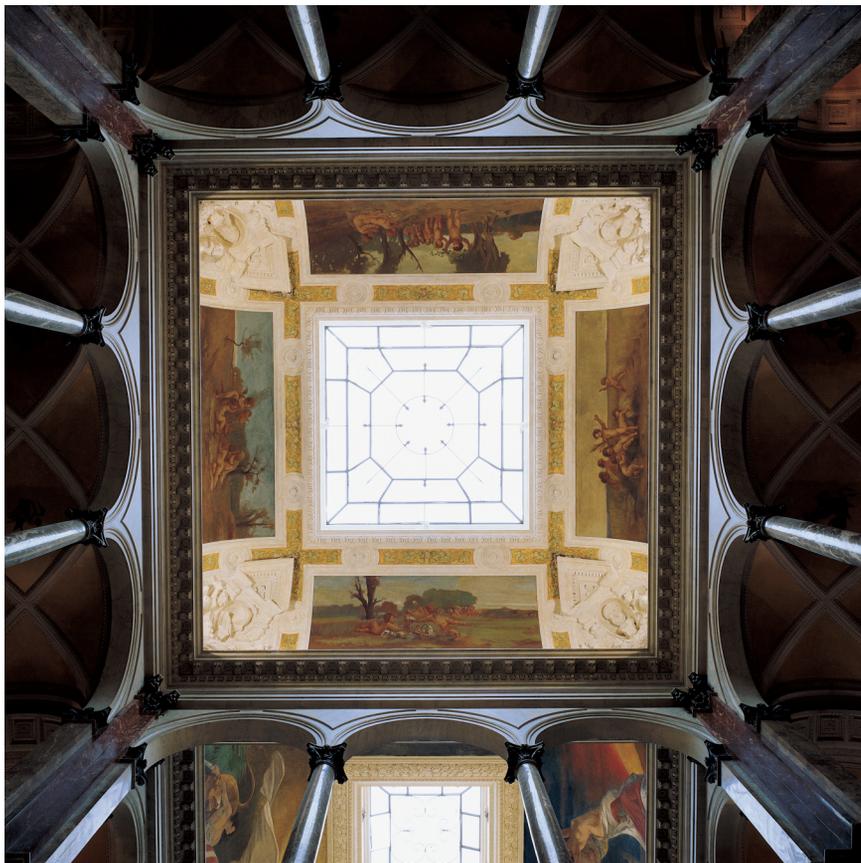
Vista cenital del atrio de la Villa Durante (foto: Fabricio Fioravanti)

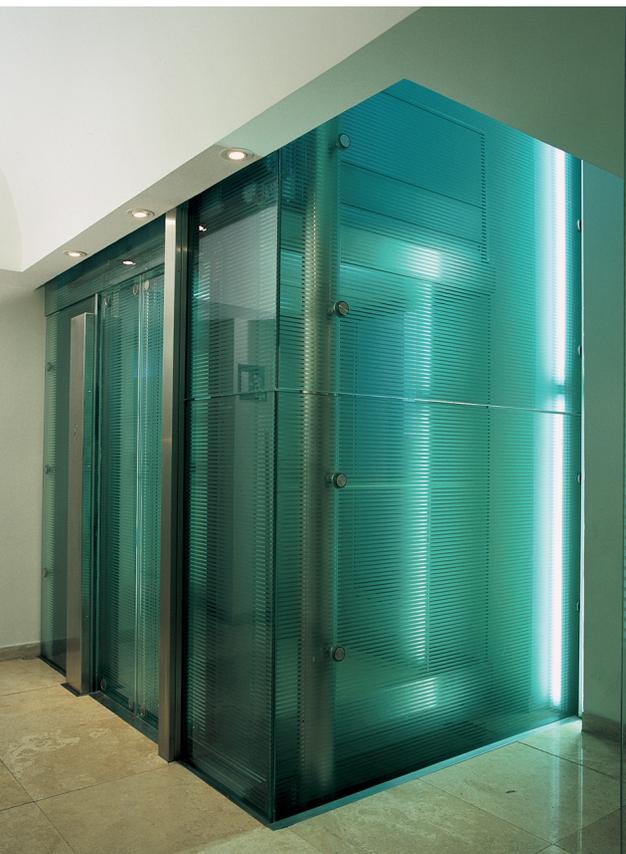
11

11. Nuevo ascensor en la planta de oficinas (foto: Vincenzo Pirozzi)

La misma actitud proyectual se ha adoptado para afrontar otros dos nudos importantes de la intervención. Al final de los años 30 en una estancia de la primera planta destinada a aseo, contigua a las escaleras de servicio, se había insertado un ascensor que vertebraba las tres plantas del edificio. El pesado paramento que cerraba el vano del ascensor impedía la entrada de la luz en el interior, creando en aquella área una sensación de marginalidad y degradación, en la cual el elevador terminaba por ser el catalizador negativo del contexto. No pudiendo, ni queriendo renunciar a este elemento esencial para el nuevo uso de la villa, hemos invertido las relaciones convirtiendo a esta innovación tecnológica y lingüística en un elemento de recualificación de los espacios circunstantes. Las ideas centrales de esta elección proyectual fueron el sentido de permeabilidad vertical acentuada por el ensanchamiento del vano del ascensor que consintiera la visión compartida desde una planta a la otra, la recuperación de las fuentes de iluminación empleando las ventanas de los baños ya presentes antes de la intervención de los años 30, y la reutilización del valor lingüístico de la tecnología.

Para esta intervención proyectual ha resultado esencial el empleo del vidrio estructural sujetado con montantes verticales portantes de acero satinado, que transforman el bloque del ascensor en un gran cristal que atraviesa el entero volumen del inmueble.

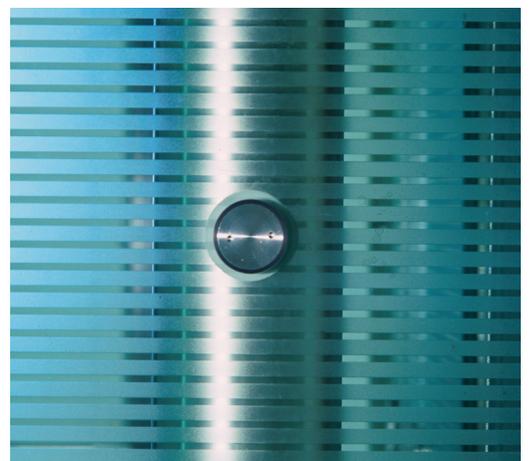
12

12. Detalle de la vidriera del ascensor (foto: Vincenzo Pirozzi)

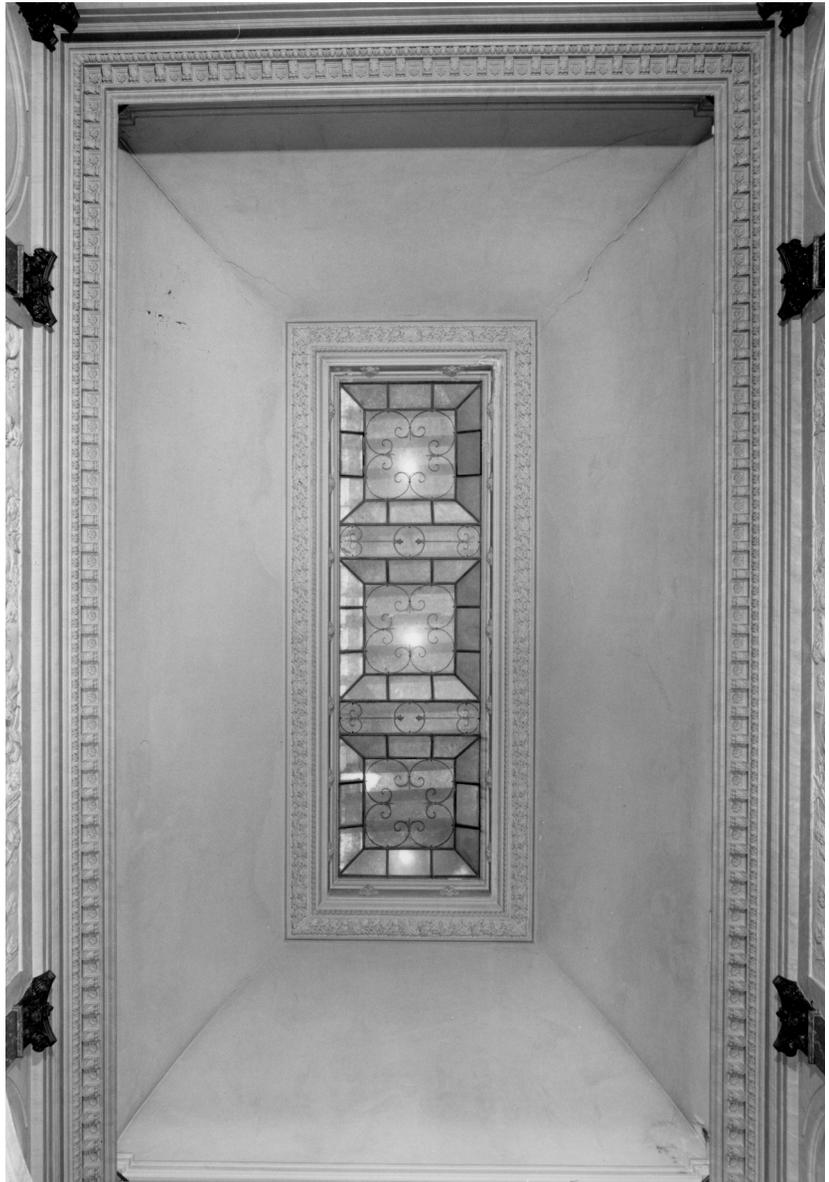
13

13. Bóveda sobre la escalera antes de la restauración: las pinturas de Sciuti cubiertas por un teñido blanco (foto: Pasquale Rizzi. Compárese con la fig. 5)

La parte más compleja y significativa de los trabajos fue la recuperación con gran rigor científico del aparato decorativo interno y externo. La operación más comprometida y delicada fue el rescate de dos frescos recubiertos con mortero de cemento en los años 60. Del primero de ellos, ubicado en la bóveda de la escalinata, existían tres cartones preparatorios (de los cuatro originales) en la Galería Nacional de Arte Moderno, que nos podían ofrecer una anticipación al menos parcial del repertorio iconográfico que estábamos por encontrar.

Se trataba de un material documental de gran valor, porque durante los sondeos efectuados se había podido verificar que los frescos existían todavía, pero no se conocía su estado de conservación ni la presencia eventual de lagunas perdidas. Conforme se fue extrayendo el estrato de cemento

que recubría las pinturas murales, pudimos constatar que, bajo una especie de velo que reducía la brillantez y la fuerza expresiva de los colores, la pintura se encontraba íntegra y su recuperación casi completa sería posible con una limpieza minuciosa. Por esta razón, no han sido prácticamente necesarias acciones de reintegración, dado que no existían faltas significativas, excepción hecha de la cornisa decorativa del salón de fiestas y del salón de los casetones. En el primer caso, visto el pésimo estado de conservación de la cornisa, debido a la acción agresiva del estrato de recubrimiento, fue necesario proceder a una reconstrucción sumaria de las inscripciones y de los elementos principales de la cornisa misma, empleando como documentación el testimonio de las fotos de los años 40.

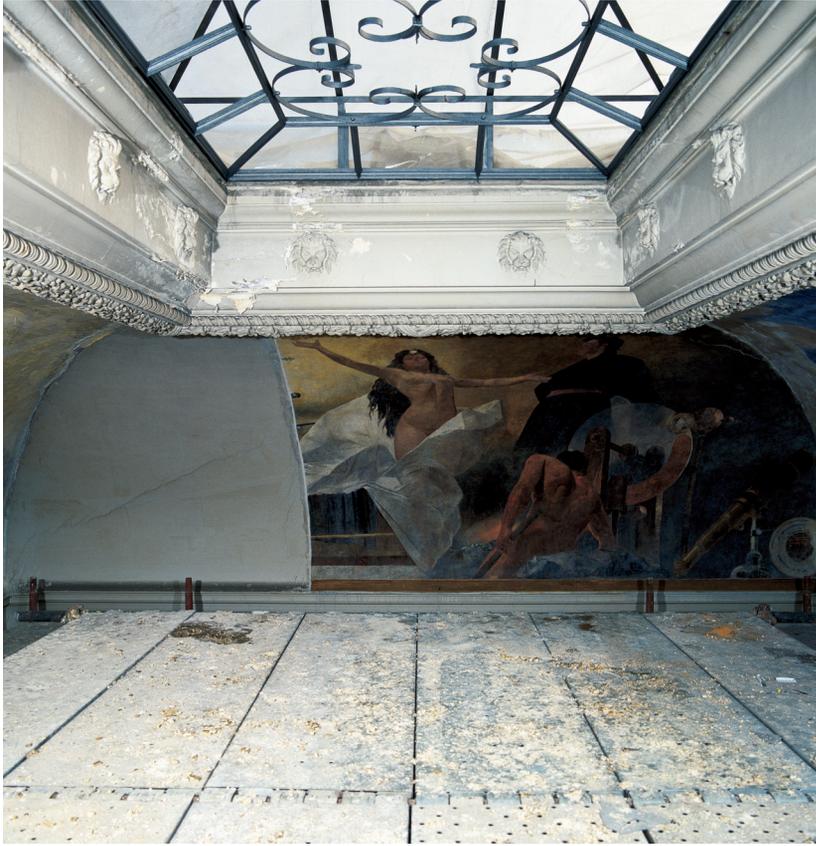
14

14. Fase de restauración de la bóveda sobre la escalera (foto: Pasquale Rizzi)

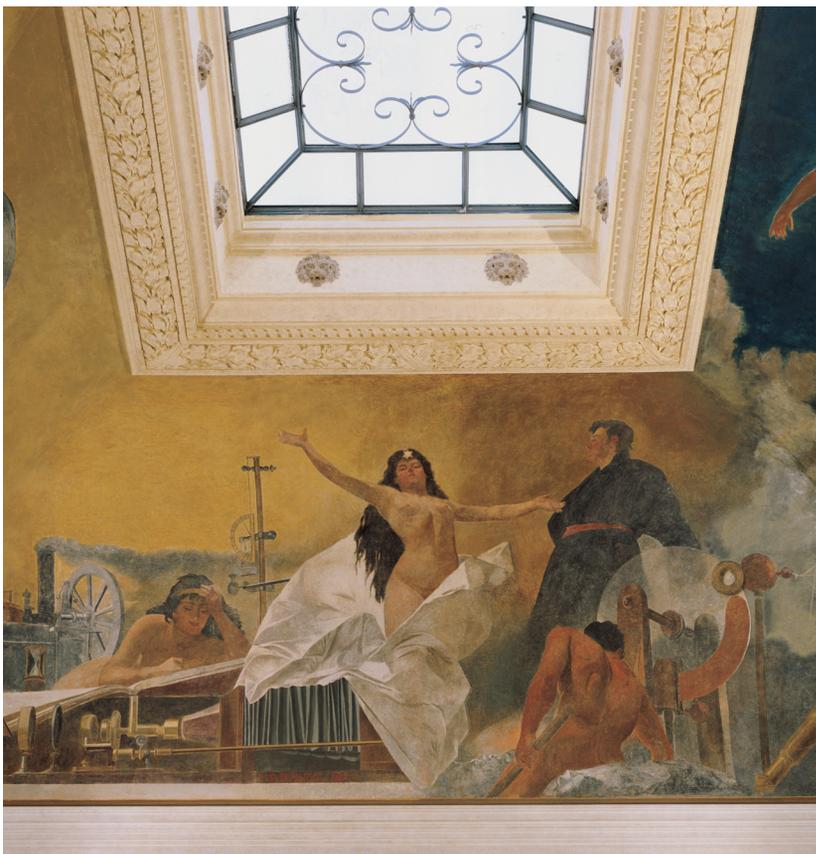
15

15. *La Storia attraverso i tempi*, Giuseppe Sciuti. Aspecto final tras la intervención (foto: Fabrizio Fioravanti)

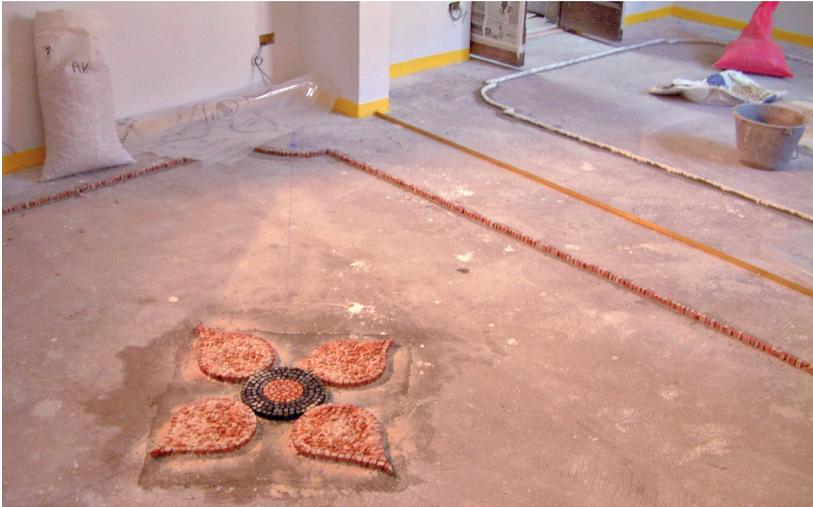
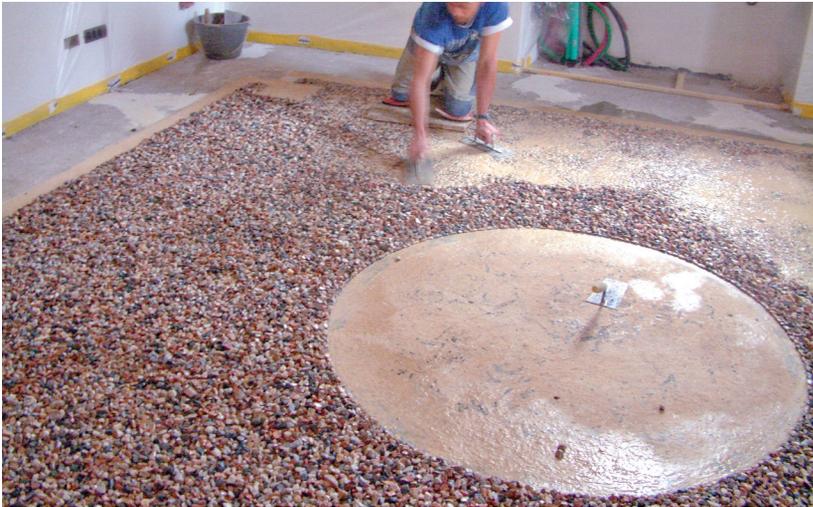
16 y 17

Por el contrario, los primeros sondeos bajo la moqueta que recubría los pavimentos originales de terrazo a la veneciana de grano multicolor con inserciones de mosaico, presentes en los salones y en las estancias de la primera y la segunda planta, permitieron detectar que estaban muy dañados por el adhesivo, que había afectado casi completamente el estrato superficial, y por las numerosas rozas abiertas de la instalación eléctrica. La decoración de cada estancia difería de las otras tanto por el diseño como por el color y ofrecían sólo una vaga idea de lo que debía haber sido el cromatismo original, seriamente afectado por el adhesivo.

La recuperación de estos pavimentos a través del relleno de las lagunas previsto inicialmente fue posteriormente desaconsejado por los resultados de los análisis físico-químicos del estrato de cal subyacente, que aparecía sulfatado y descohesionado en diversos puntos. El estado de la capa base había causado

con el paso de los años una inestabilidad extendida por el grano pétreo, con defectos de adhesión a nivel del estrato de preparación y defectos de cohesión del mortero con pérdida y erosión del material superficial y consiguiente creación de lagunas de diversa entidad y profundidad en el grano.

Se llegó de esta manera a la conclusión de que la única intervención que podía salvaguardar las estancias y la decoración de la villa en toda su complejidad pasaba por la reconstrucción filológica de esta pavimentación en forma y material.

Después del desmontado de los mosaicos para su restauración en taller, y del análisis granulométrico y petrográfico del grano del terrazo, para la cuantificación y la identificación del porcentaje cromático marmóreo, se procedió a la refacción de la capa base del terrazo y su repristinación. El trabajo ejecutado por una empresa especializada en el sector ha obtenido un resultado prácticamente perfecto, restituyendo a los pavimentos su esplendor originario.
