TRABAJO FINAL DE GRADO:

**EVALUACIÓN Y CONSOLIDACIÓN
ESTRUCTURAL DE UN EDIFICIO ANTE SU
FUTURO CAMBIO DE USO A VIVIENDA.**

El estudio sobre el edificio ubicado en el paseo de la Petxina nº11 de Valencia se ha realizado a partir de un Modelo de Elementos Finitos (macroelementos) resultante de la información geométrica obtenida del estado actual.

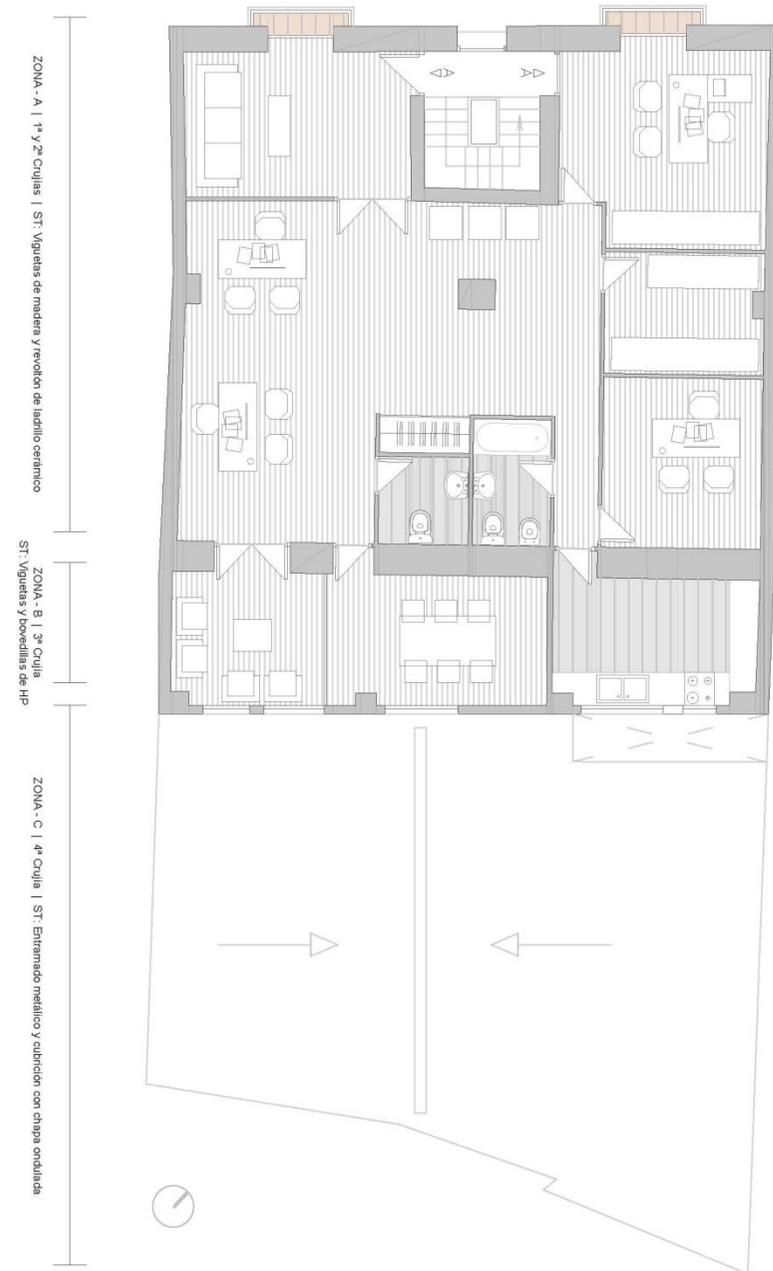
Ilustración 11. Plano de P1 del edificio Estado Actual

La planta primera es un espacio destinado a oficinas de uso privado del local comercial. Se distribuye en un hall recepción con sala de espera, en dos despachos individuales, sala de juntas con sala de espera y archivo. El espacio central se distribuye de forma diáfana con varios puestos de trabajo, cuenta con un baño completo y un aseo, además de una cocina.

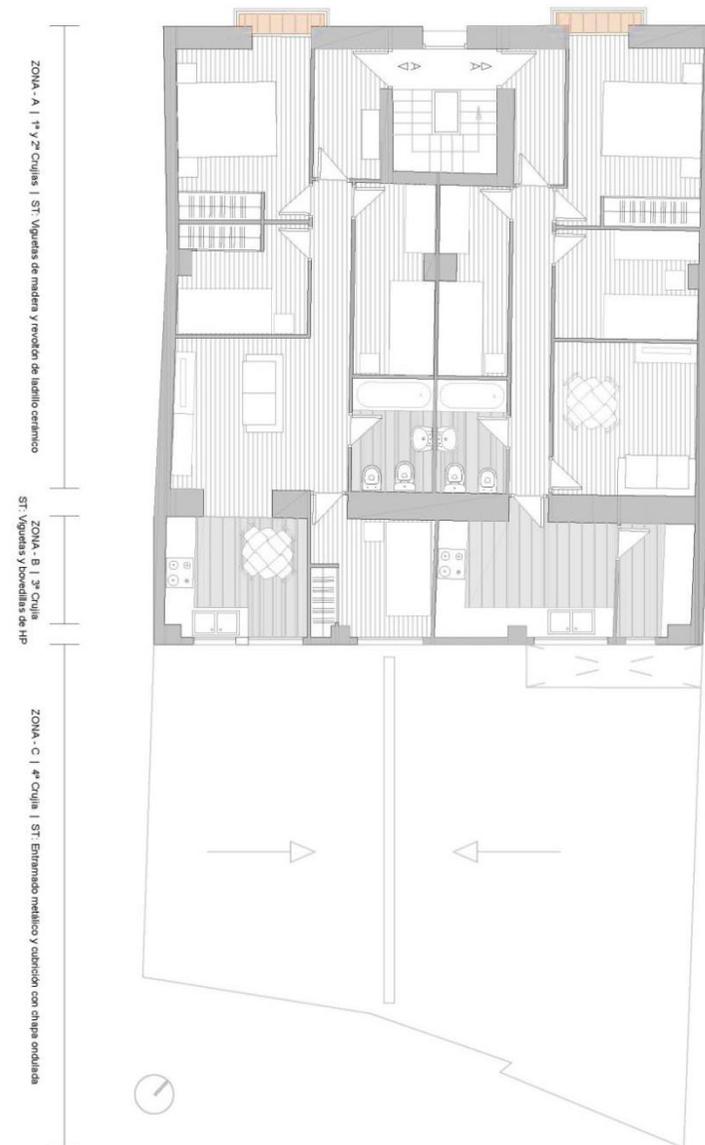
Ilustración 12. Plano de Planta tipo del edificio Estado Actual

Las plantas en altura albergan dos viviendas pasantes por planta, A las viviendas se accede a través del núcleo de escalera ubicado en la zona frontal del edificio. Las distribuciones en planta de las viviendas a las que se ha tenido acceso, no han sufrido grandes cambios.

Se disponen dos distribuciones según se muestra en la Ilustración 12. La de la izquierda cuenta con un pequeño hall recepción, cuatro dormitorios, uno doble y el resto individuales, de los cuales dos no disponen de ventilación ni iluminación directa a la calle, salón comedor, baño completo y cocina office. La de la derecha cuenta con un pequeño hall recepción, tres dormitorios, uno doble y el resto individuales, no estando estos últimos ni ventilados ni iluminados de forma natural, salón comedor, baño completo y una gran cocina office con cuarto de limpieza.

Cabe pensar que previamente a la ampliación de la tercera crujía los cuartos húmedos se ubicaban en la fachada trasera, ya que existen trazas del saneamiento original ejecutado con piezas cerámicas en el muro de carga que constituía la fachada trasera original.

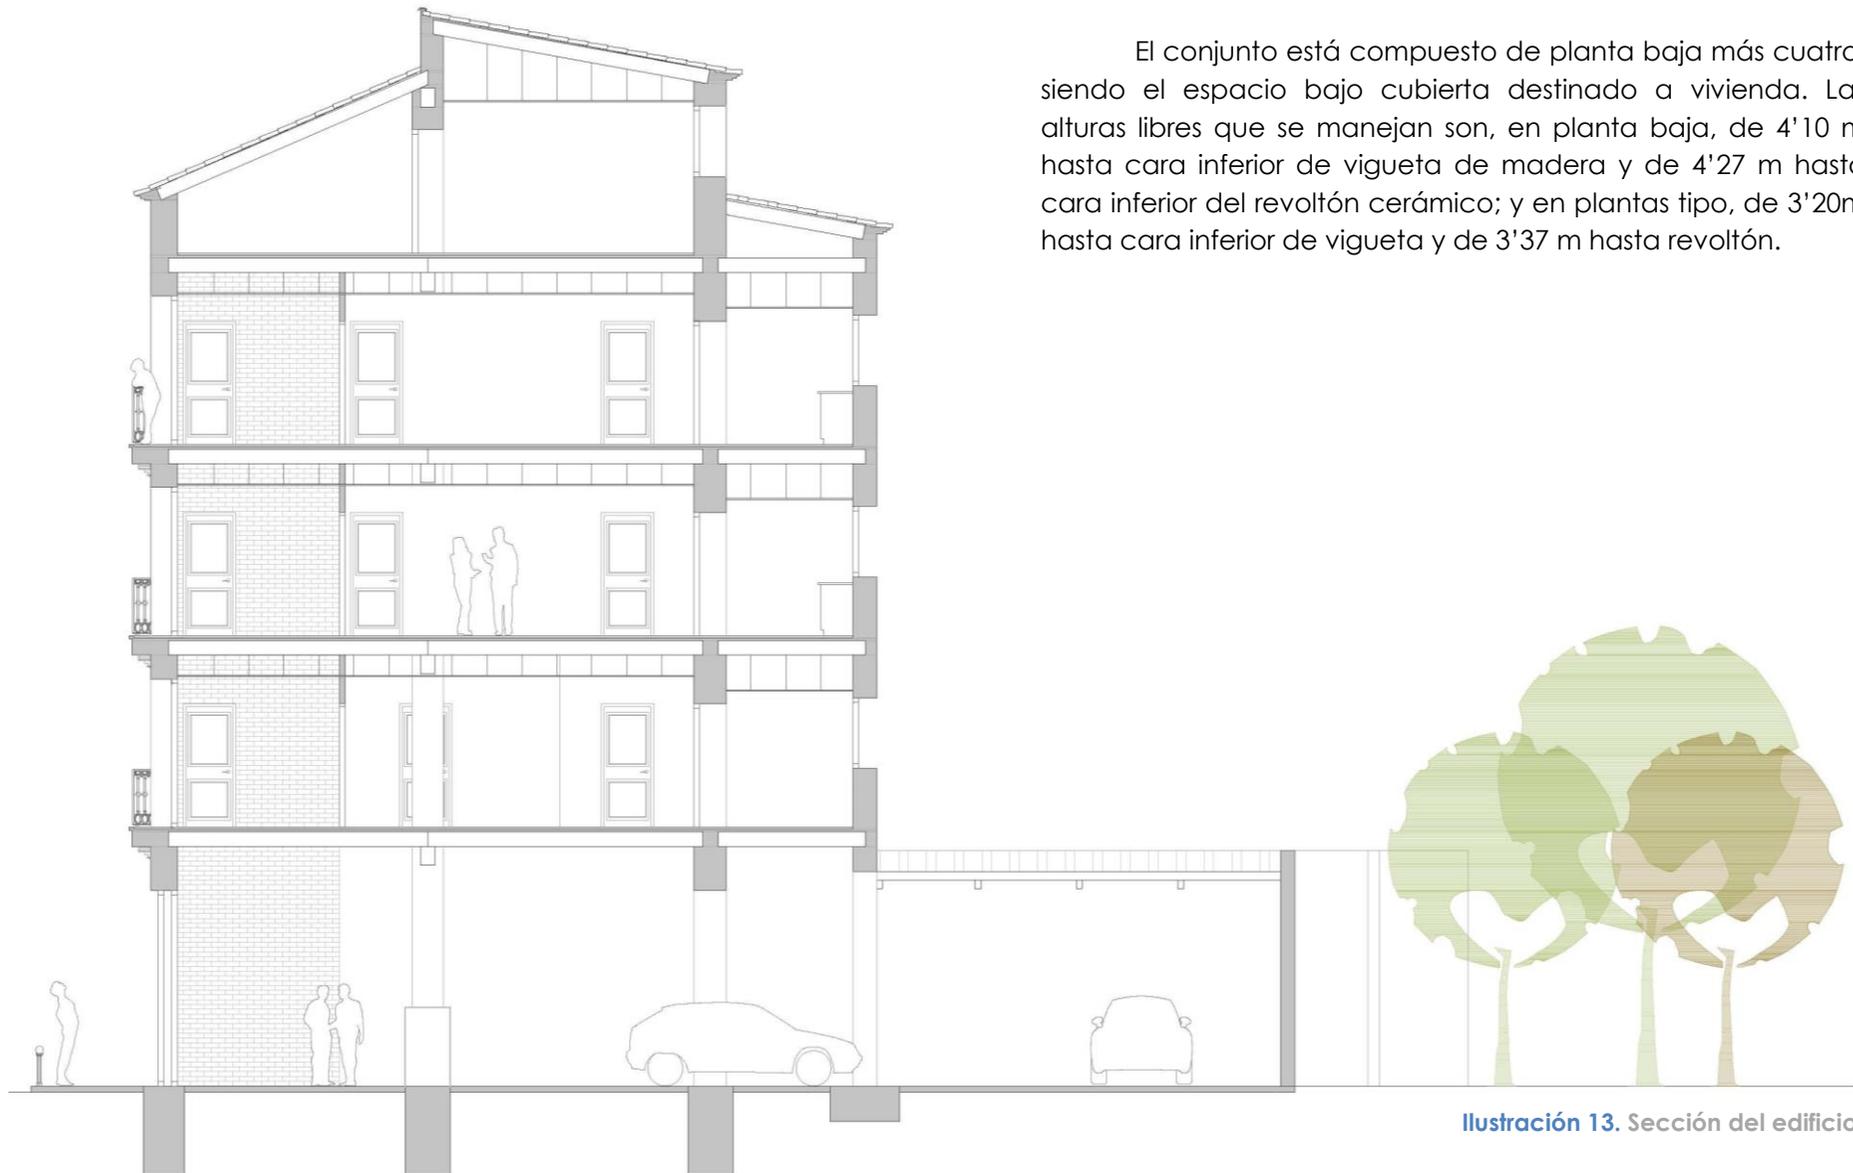
Ilustración 13. Sección del edificio

El conjunto está compuesto de planta baja más cuatro, siendo el espacio bajo cubierta destinado a vivienda. Las alturas libres que se manejan son, en planta baja, de 4'10 m hasta cara inferior de vigueta de madera y de 4'27 m hasta cara inferior del revoltón cerámico; y en plantas tipo, de 3'20m hasta cara inferior de vigueta y de 3'37 m hasta revoltón.

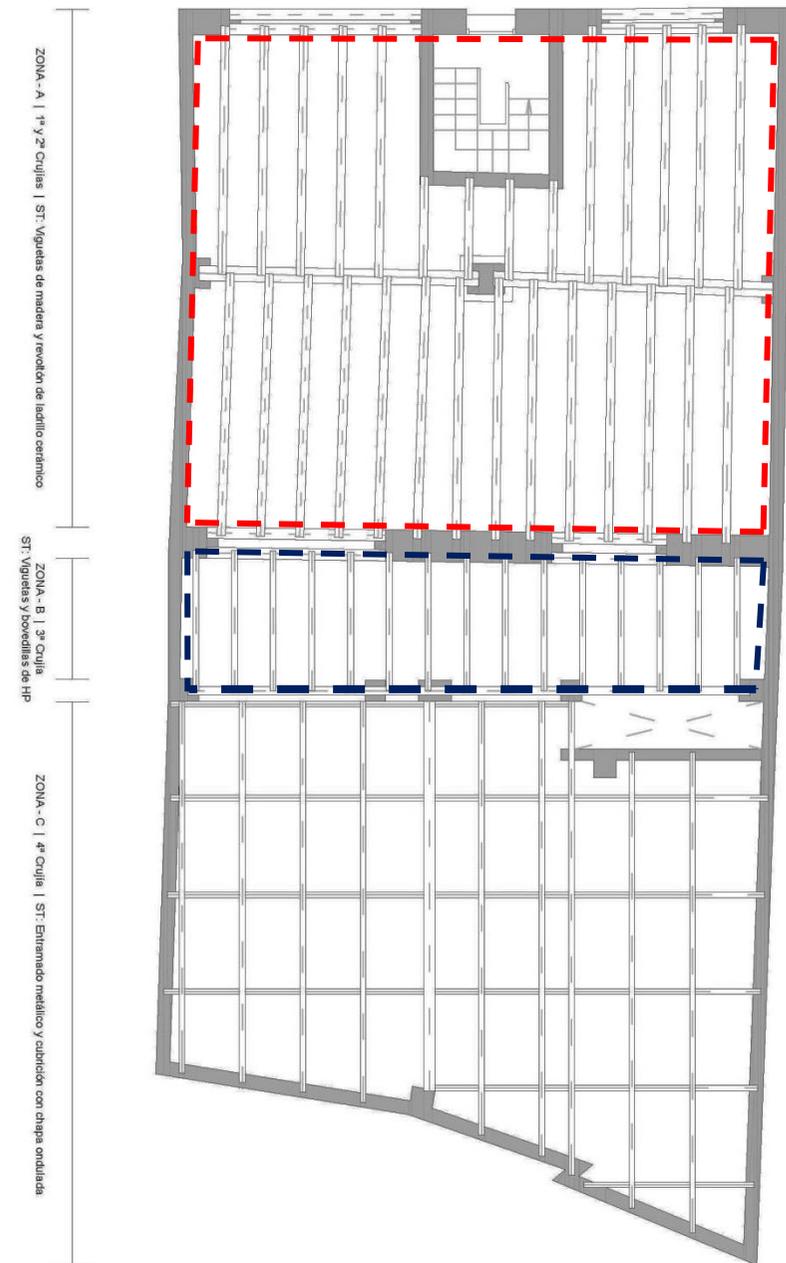
Ilustración 15. Plano de Estructura del edificio Estado Actual

- - - - - TIPO A
- - - - - TIPO B

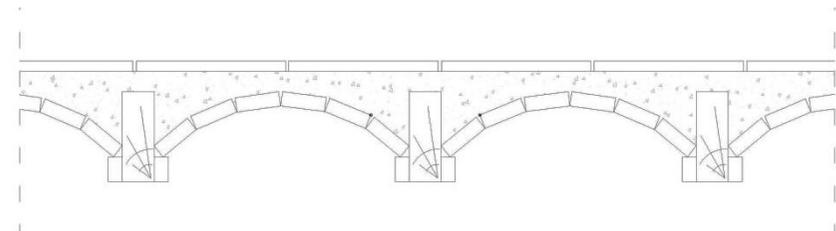
Ilustración 16. Sección forjado crujiás 1-2

En este caso la estructura presenta dos tramos que cubre todo el espacio interior de planta baja, ya que esta es diáfana. Dichos tramos están conectados entre sí mediante el apoyo de una de las cabezas de las vigas sobre otra viga principal central. El intereje fluctúa entre 60-70 cm. Según expresa M. Diodato, *"En Valencia no es común ver interejes reducidos, porque uno de los principales puntos a favor de este tipo de forjado es el uso moderado de madera y, si el intereje es reducido, el consumo de madera aumentaría. Sin embargo, a lo largo de los siglos, se observa una tendencia a la reducción de la sección de las vigas, así como del intereje"* (Diodato, 2015).

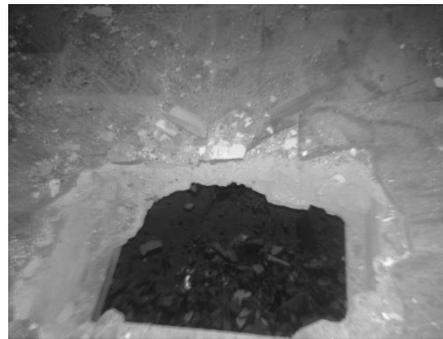
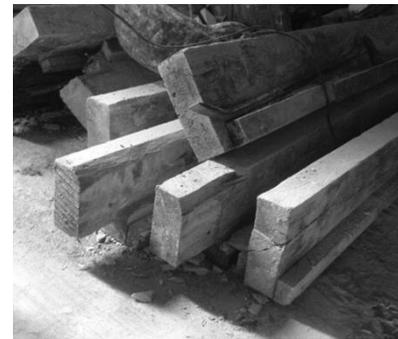
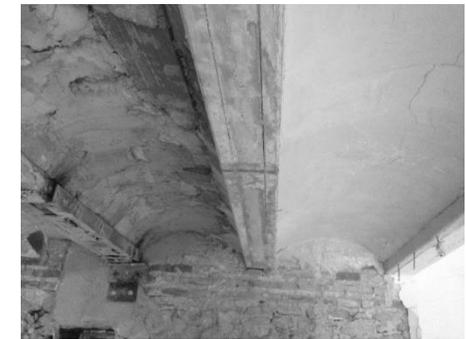
Ilustración 18. Fotografías del forjado en pb

Son los elementos que soportan el peso del forjado y transmiten las cargas hasta los apoyos. Las vigas o viguetas están compuestas de dos partes. La primera y principal la escuadra de madera que según lo observado en el edificio oscilan entre 8 – 10 cm de ancho por 20 – 22 cm de alto según las muestras desmontadas. La segunda parte son los listones longitudinales cuadrados de 3'5 cm aprox. que se clavetean en la base de las escuadras.

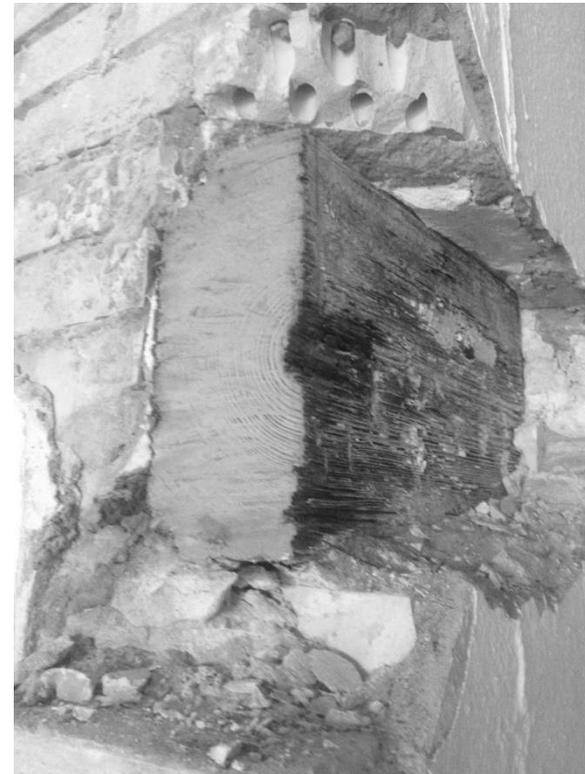
Ilustración 19. Fotografía de viga seccionada

Por lo tanto, y tras observar la única muestra que se halla seccionada se determina que la madera empleada a efectos estructurales se corresponde con **PINO SILVESTRE – C27**.

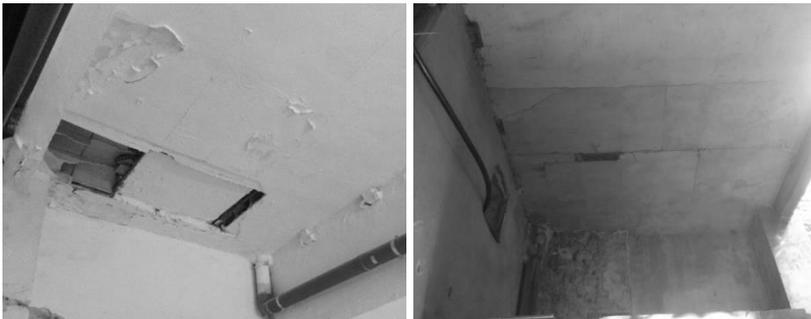
Este tipo de forjado se constituye como una ampliación al conjunto original del edificio, añadiendo una crujía a las dos ya preexistentes. Sin conocer el periodo o la fecha concreta de su ejecución, ante la falta de información obtenida al respecto, se estima que dicha ampliación se puede datar entre los años 60 y 70.

Ilustración 22. Fotografías del forjado en pb

El motivo principal de esta afirmación es el evidente deterioro del mismo, donde sin entrar a nombrar los procesos patológicos en profundidad, es muy aparente: fisuras longitudinales que marcan los interejes de 70 cm entre viguetas, la pérdida de sección de los elementos de hormigón prefabricado (viguetas), no existiendo en el caso más flagrante ningún tipo de sección de armado de pretensado, donde solo queda la pátina de óxido. Aparentemente todo parece indicar que se trata de un proceso de aluminosis², lo que permite acotar su fecha de ejecución.

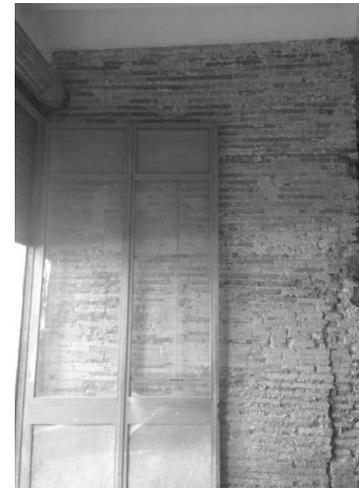
Ilustración 24. Fotografía del Núcleo de la escalera.

Este muro de carácter mixto combina dos fábricas constructivas: La de mampostería y la de ladrillo. Las esquinas, jambas, machones, impostas, cornisas, arcos, alfeizares, etc., es decir partes que requieren una mayor geometría están ejecutadas con ladrillo, puesto que permite una mejor trabaja. El resto se ejecuta con fábrica de mampostería regularizada mediante verdugadas horizontales formadas por dos o tres hiladas de ladrillo. Dichos fragmentos de fábrica aparejada delimitan la fábrica de mampostería y se denominan cajones o fragas. Los mampuestos se aparejan generalmente con morteros de cal. (Vegas & Mileto, 2017)

La tipología de muro existente habla por sí solo de la calidad de los recursos económicos de la construcción, que se presuponen escasos, ya que como se ha expuesto las tipologías más comunes en núcleos urbanos suelen ser las fábricas de ladrillo y no las de mampostería. Estos paramentos se revestían mediante revoco de cal a modo de enlucido.

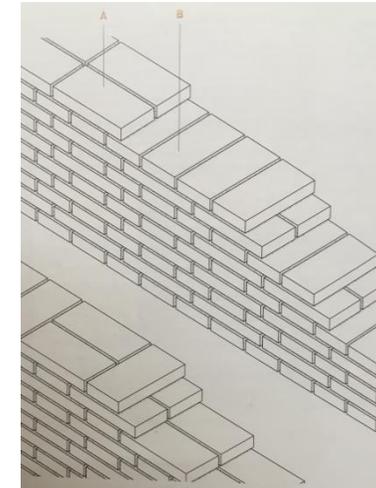
Ilustración 25. Esquema de colocación - Tipo A – Colocación a Soga | Tipo B – a Tizón. (Vegas & Mileto, 2017).

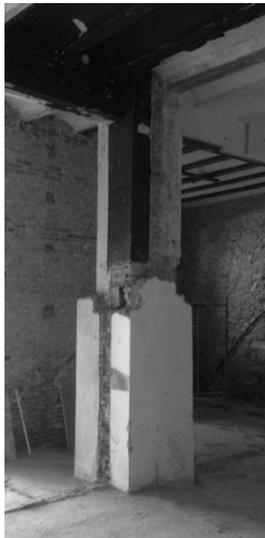
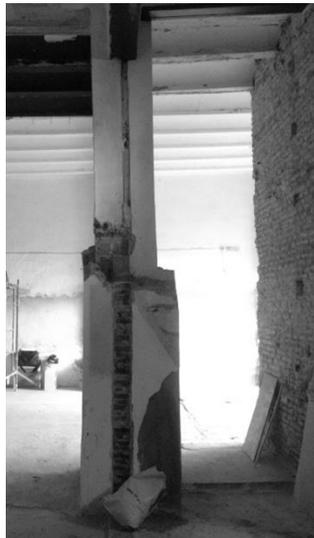
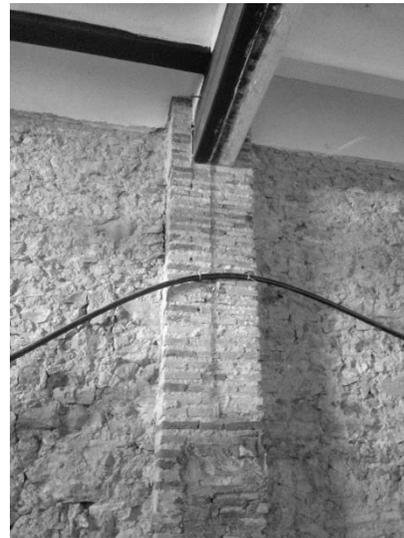
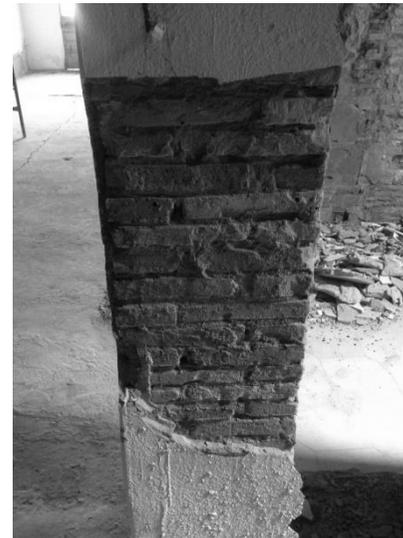
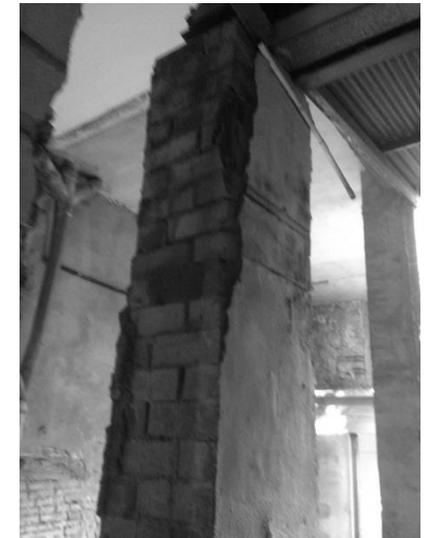
Es curioso observar como el pilar principal de 55 x 70 cm tiene un recrecido en su base, de 10 cm de hormigón en masa, hasta una altura de 1'70 m, aproximadamente; que además, existe una ampliación de crujiá mediante forjado unidireccional de hormigón (técnica mucho más moderna), apoyando en una viga metálica de alma abierta tipo IPE, y sin embargo los pilares continúan siendo de ladrillo; y que finalmente, para soportar la cubierta de chapa que cubre el patio se generen soportes de ladrillo perforado o "panal".

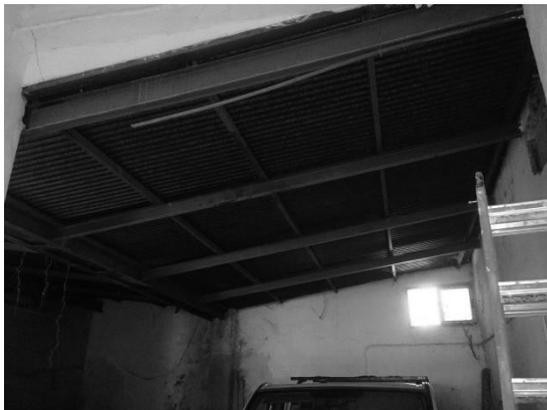
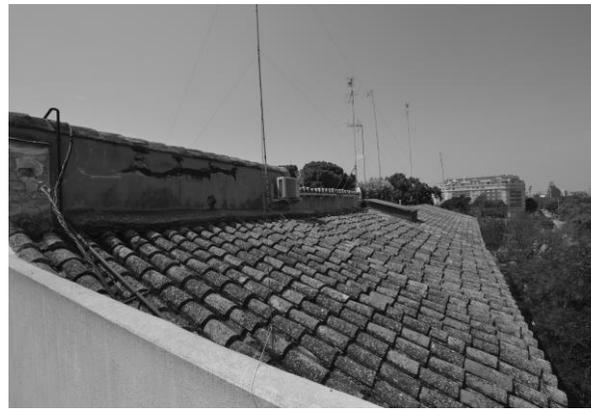
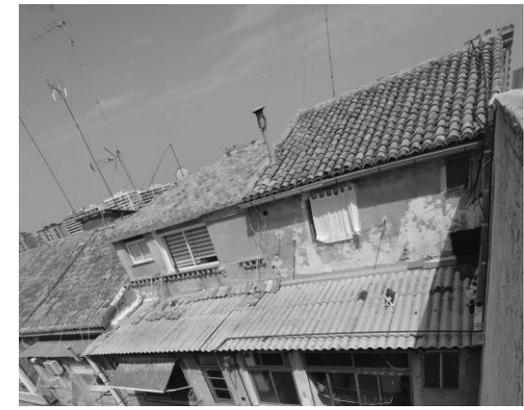
La otra tipología de cubierta se resuelve con placa metálica ondulada sobre estructura metálica. En planta baja se mantiene "desnuda" mientras que en planta 4ª se reviste con teja cerámica.

Ilustración 30. Fotografías de las cubiertas del edificio

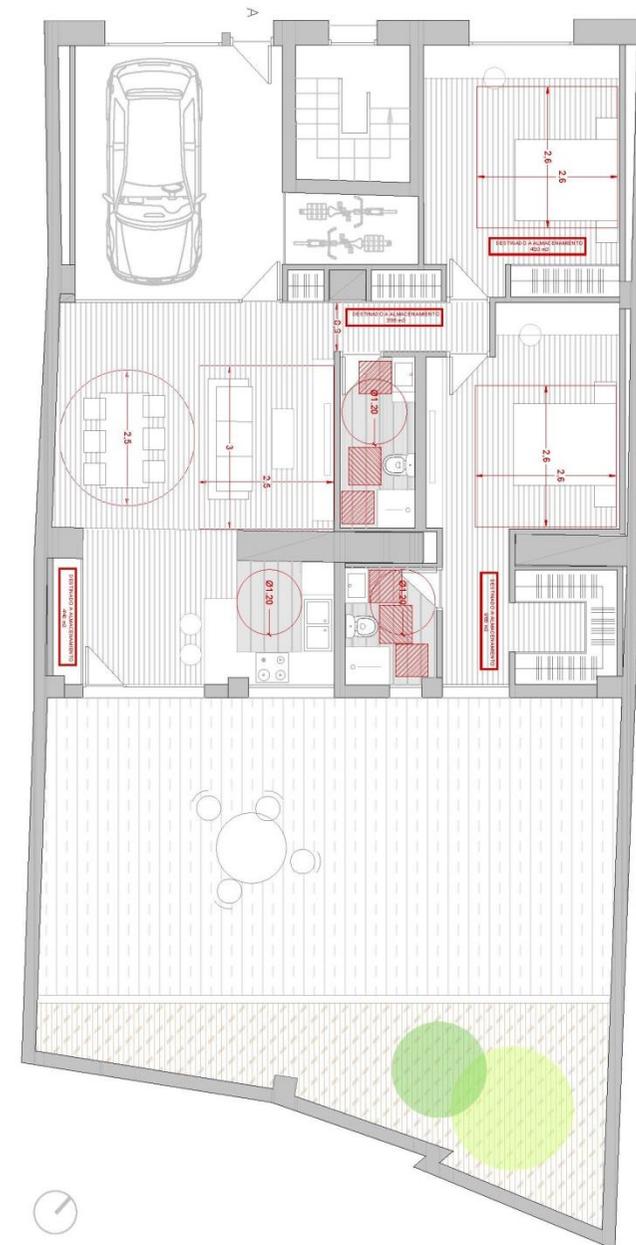
Ilustración 31. Planta Baja estado reformado

ESTANCIAS		Mínimo según DC-09
SALÓN - COMEDOR - COCINA	33'65 m ²	> 18'00 m ²
PASILLO	2'60 m ²	> -- m ²
DORMITORIO 1	21'20 m ²	> 8'00 m ²
DORMITORIO 2	16'56 m ²	> 6'00 m ²
BAÑO 1	3'65 m ²	> 3'00 m ²
BAÑO 2	4'40 m ²	> 3'00 m ²

Almacenamiento	Mínimo según DC-09
22'10 m ³	> 0'8 x 4 P. = 3'20 m ³

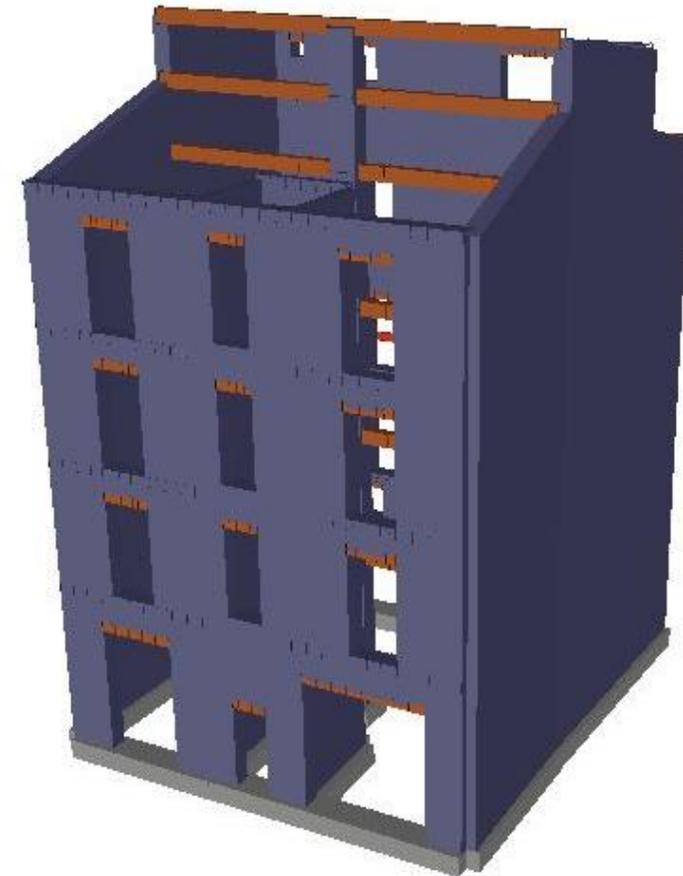
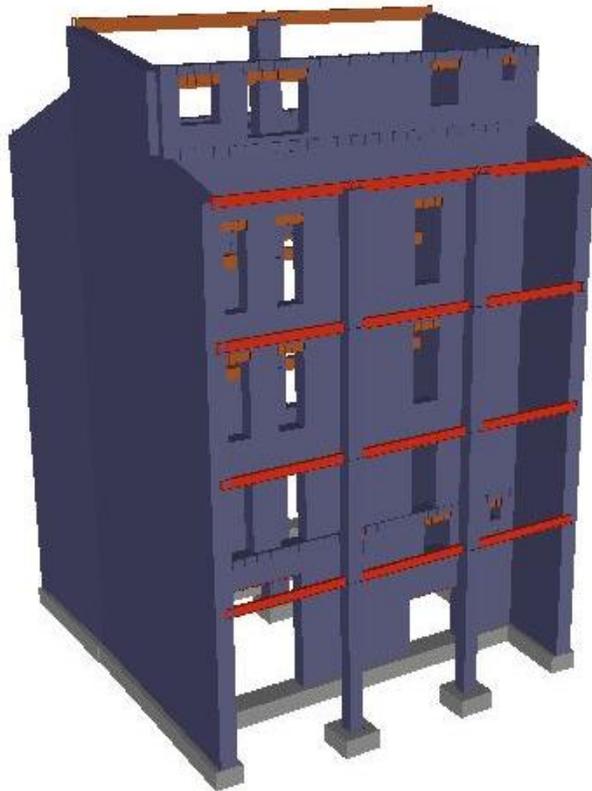
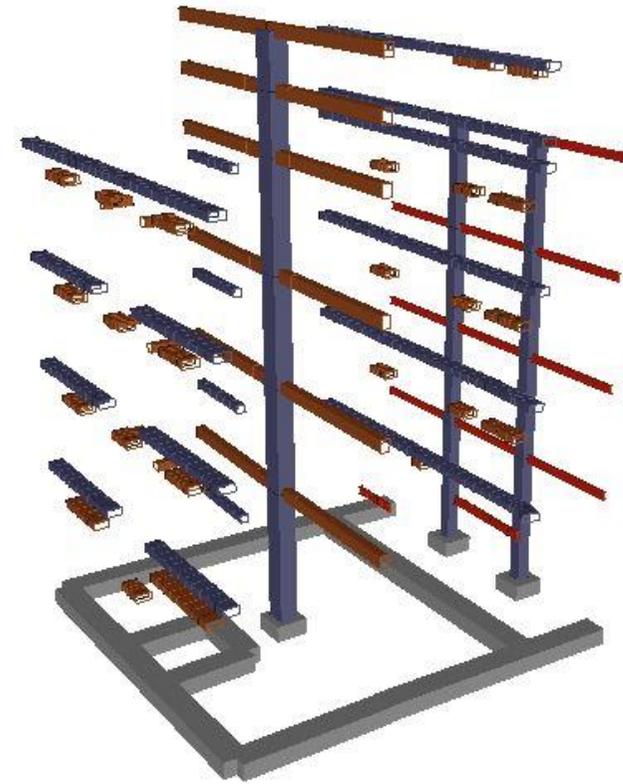
Ilustración 33. Modelizado del edificio

En las siguientes ilustraciones 33, 34 y 35, se observa el aspecto general de la estructura y los distintos materiales que conforman el conjunto portante del edificio.

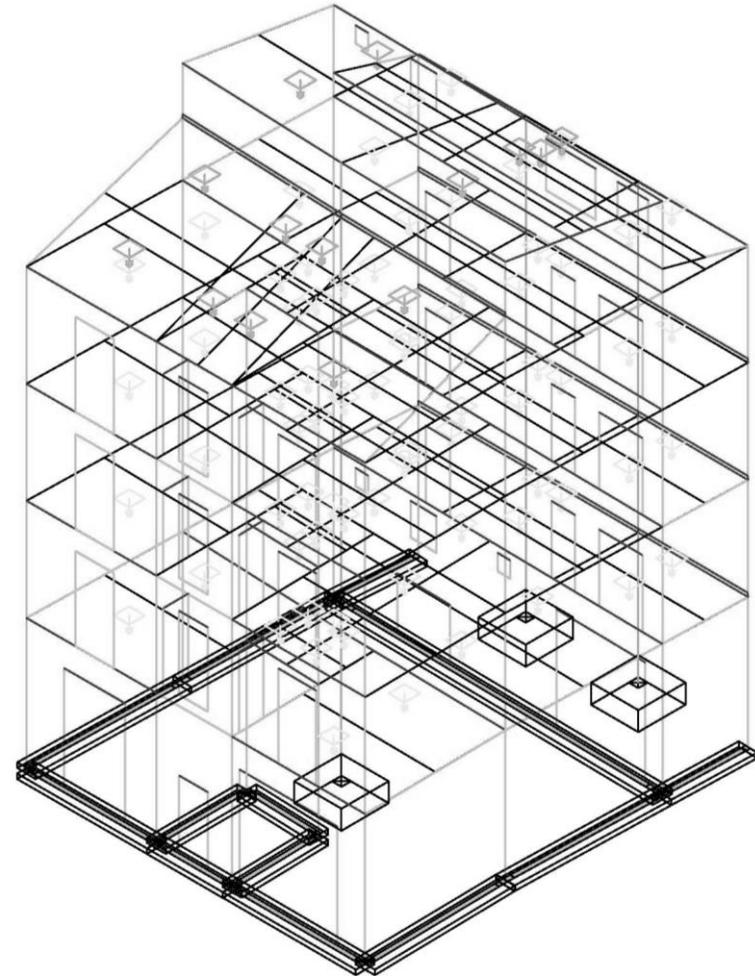
Ilustración 45. Modelo alámbrico para dimensionado de la St.

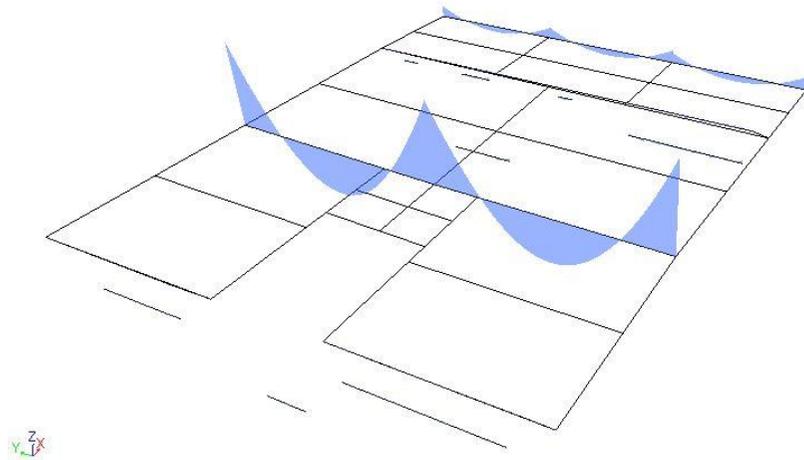
El análisis de los esfuerzos se ha llevado a cabo con la combinación ELU 01, siendo la carga dominante la de uso.

Ilustración 46. Forjado Pb-P1. Gráfica de momentos

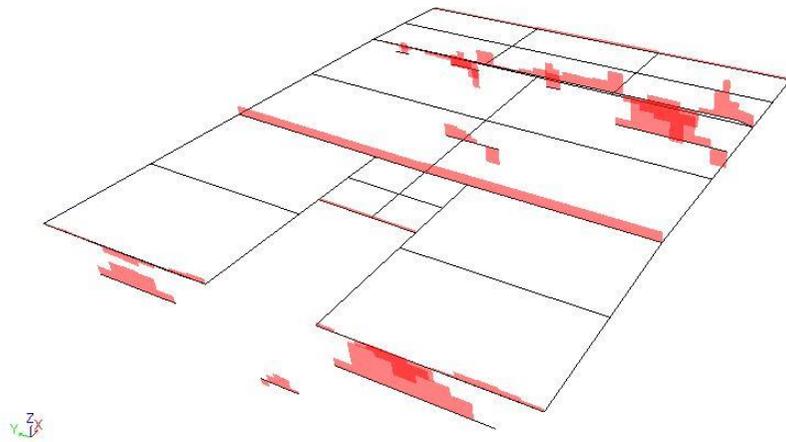
Principalmente se entiende porque debido a los huecos generados los dinteles funcionan de forma análoga a los arcos, obteniéndose distribuciones por tanto similares

Ilustración 47. Forjado Pb-P1. Gráfica de axiles

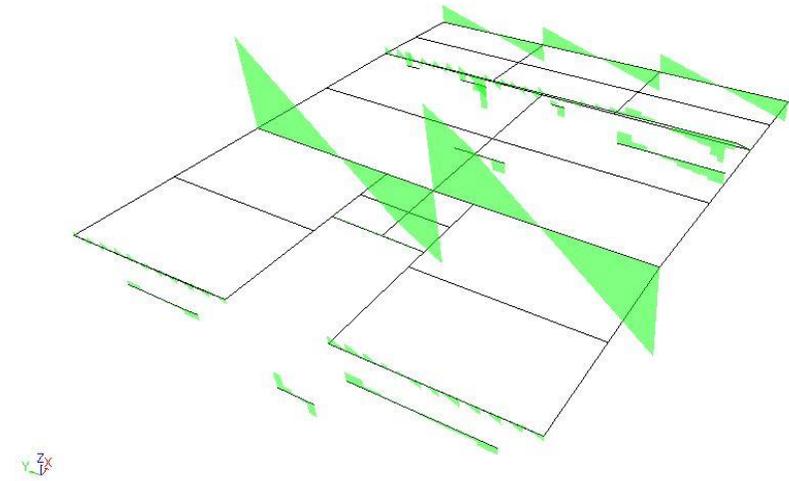
Los esfuerzos cortantes V_y en las barras siguen el patrón anterior del momento, son mayores en el pódico central llegando a los 102'71 KN en apoyo central y de -115'92 KN, en el punto de apoyo del muro.

Ilustración 48. Forjado Pb-P1. Gráfica de cortantes

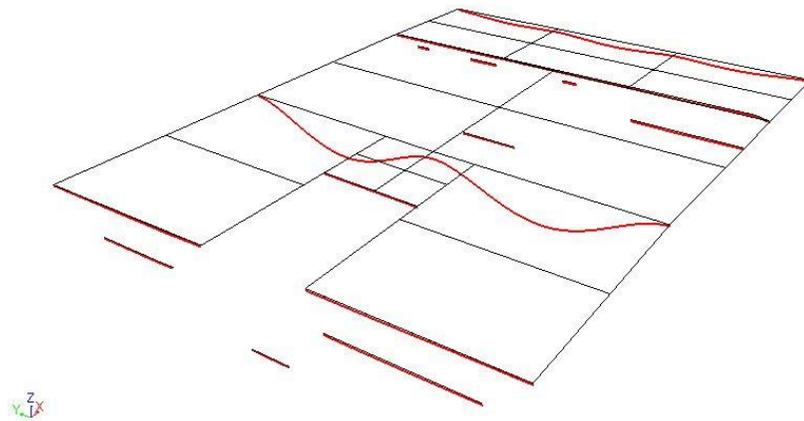
Además del análisis de los esfuerzos, también se lleva a cabo el análisis de las deformaciones, el cual se realiza con la combinación ELS 01 cuya carga dominante es la de uso.

Ilustración 49. Forjado Pb-P1. Deformada

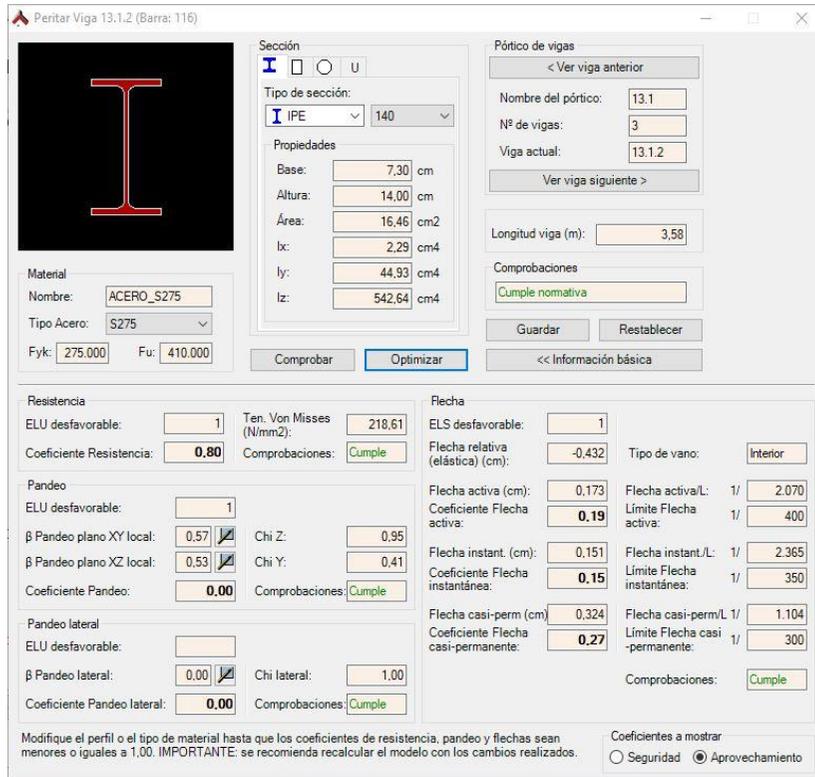
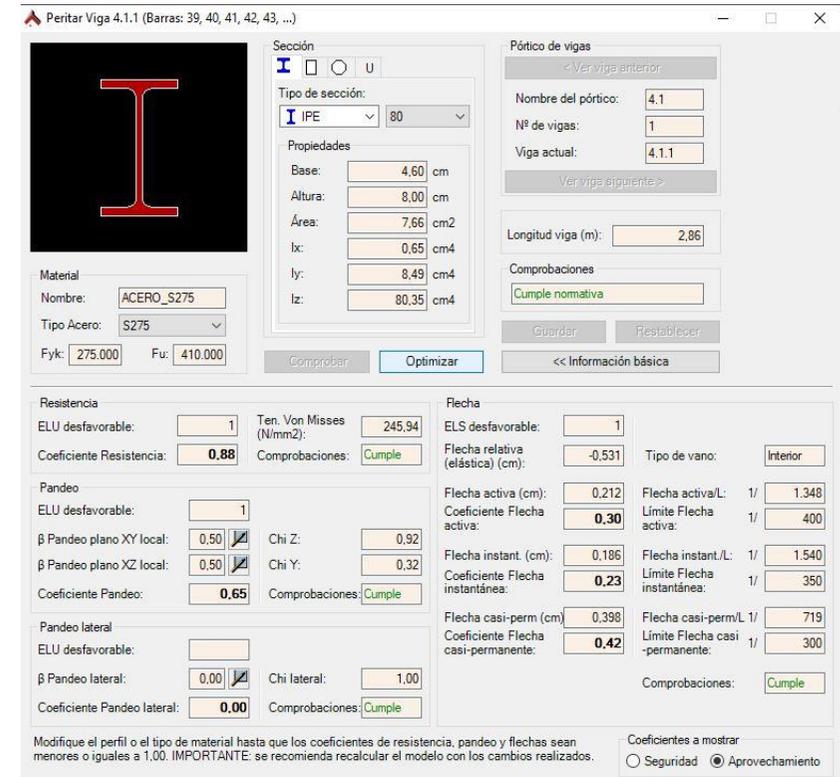
O en el muro de carga correspondiente al pórtico 3º, donde los dinteles de los huecos practicados en el mismo, están ejecutados con la misma sección IPE240, y los cuales son susceptibles de redimensión.

Ilustración 51. Pantallas de peritación de vigas

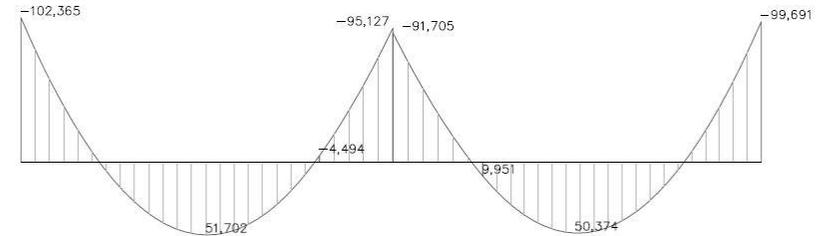
Ilustración 57. Gráfica de momentos Peso propio y uso mayorado

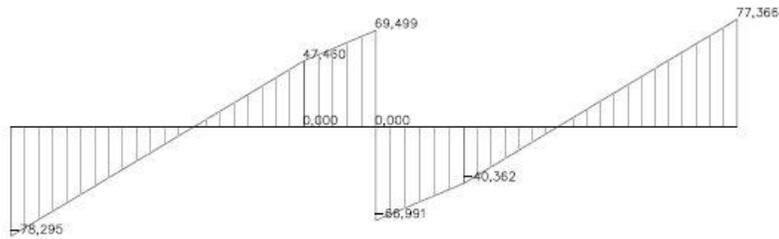
Ilustración 58. Gráfica de cortantes Peso propio mayorado

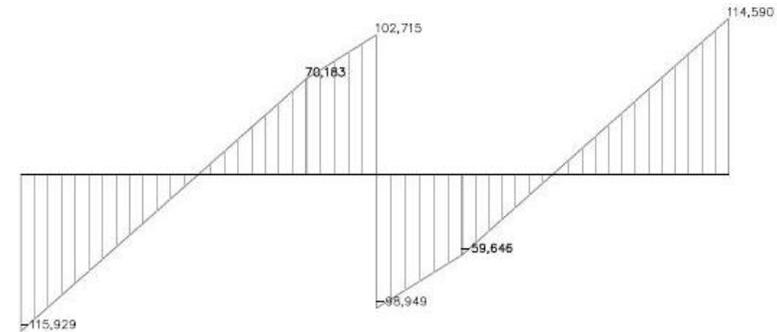
Ilustración 59. Gráfica de cortantes Peso propio y uso mayorado

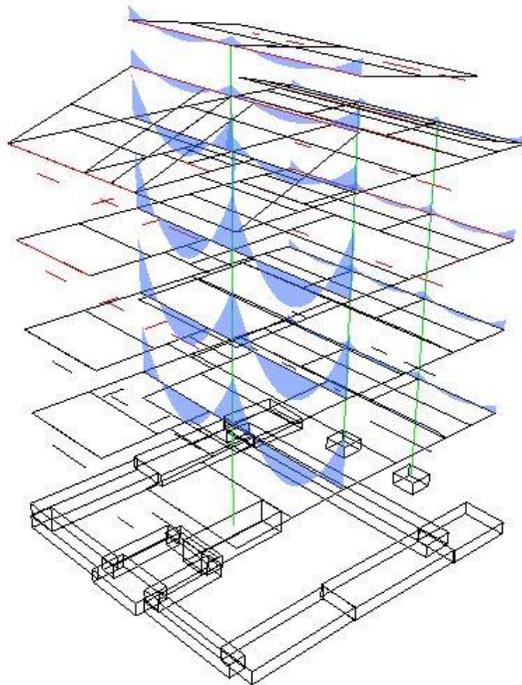
En dicha planta, los M_z son mayores en la viga de longitud 5'31 siendo estos de, 53'24 KN/m en el centro del vano y de -108'84 KN/m en el encuentro con el muro y de - 94'32 Kn/m en el apoyo central.

Ilustración 61. Gráficas de momentos del edificio

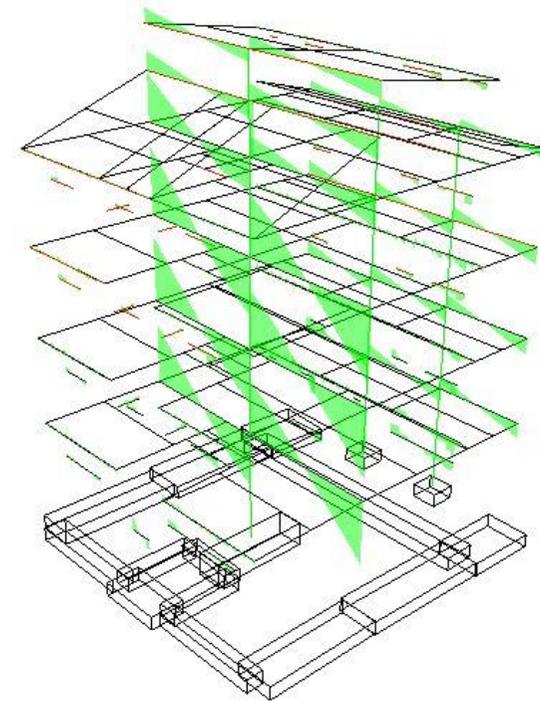
Los esfuerzos cortantes V_y en las barras siguen el patrón anterior, siendo mayores en el pórtico central con valores máximos en la planta 3ª, alcanzando valores de 184.37 KN en apoyo central y de -120'54 KN, en el poyo del muro.

Ilustración 62. Gráficas de cortantes del edificio

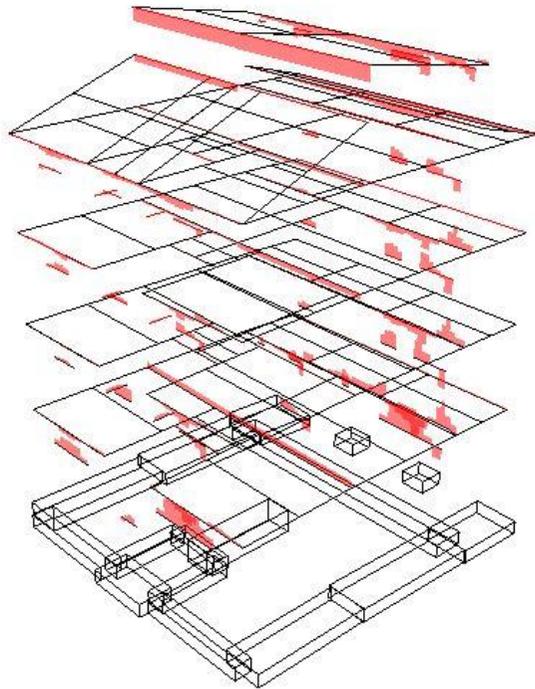
Los esfuerzos axiales en las barras siguen el patrón anterior, son mayores en el pórtico central siendo máximos en planta 3ª, alcanzando valores de -22'48 KN debido al peso propio y las sobre cargas de uso y nieve de la cubierta.

Ilustración 63. Gráficas de axiles en vigas del edificio

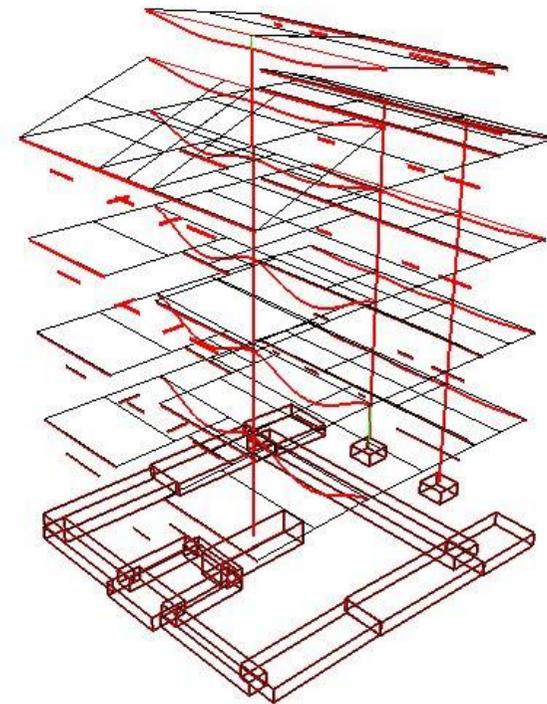
Como se puede observar las mayores deformaciones se producen en las vigas correspondientes al segundo pórtico de 3ª, donde se produce una flecha relativa de -0'59 cm en la viga de 5'31 m de longitud, siendo igualmente apta al igual que sucede en la planta 1ª, previamente comprobada.

Ilustración 64. Gráficas de la deformada del edificio

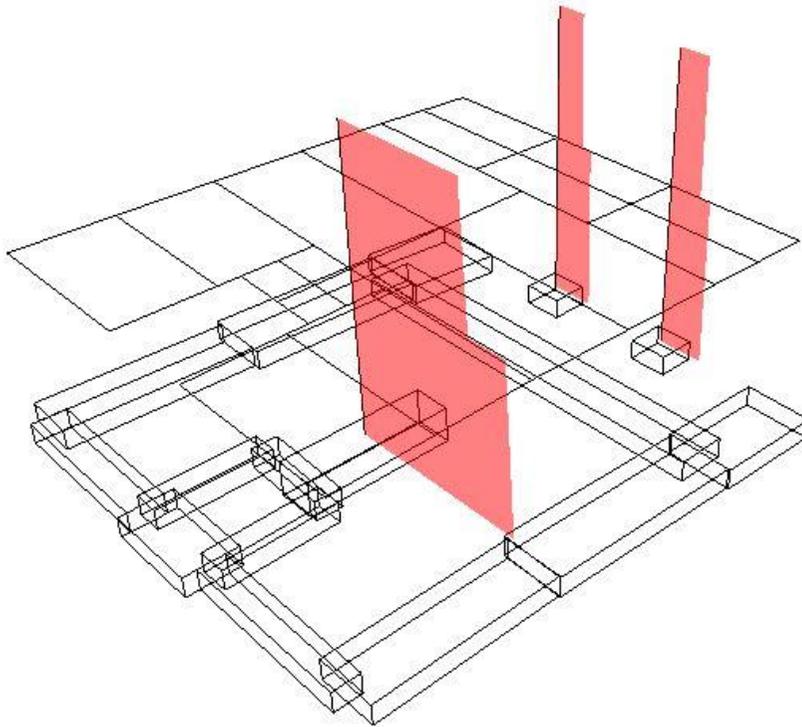
Se calculan los esfuerzos axiles para la combinación ELU 01 carga dominante la de uso.

Ilustración 65. Gráficas de axiles en soportes Pb- P1

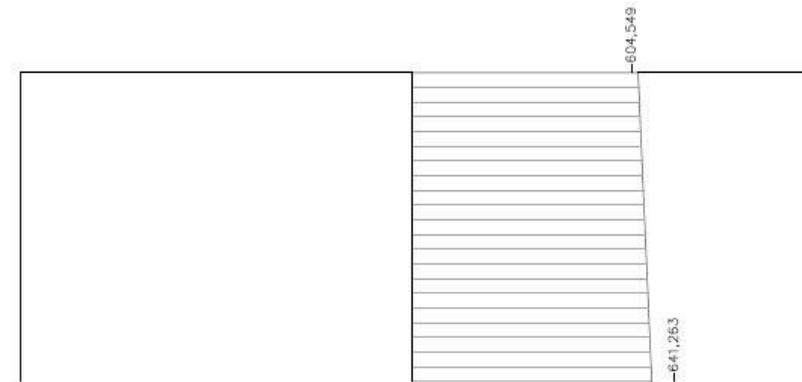
Ilustración 68. Gráfica de axiles en PB

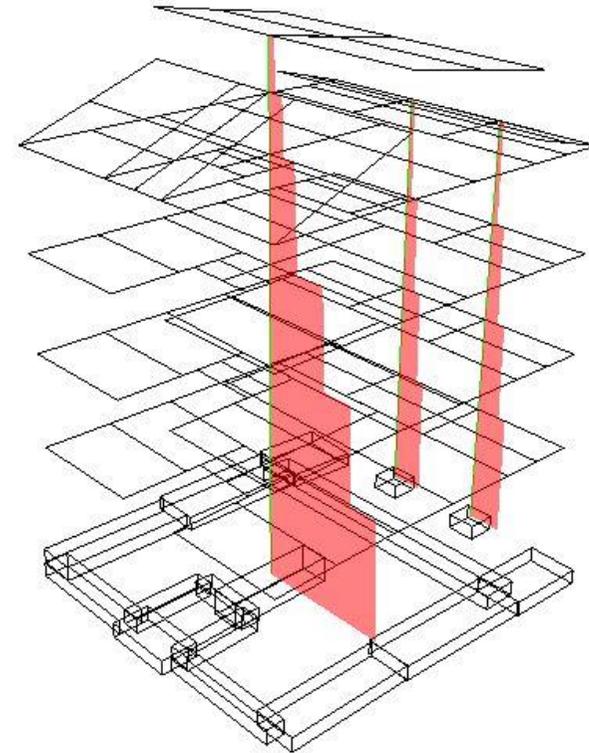
Los esfuerzos axiles son menores en la planta bajo cubierta, adoptando su valor máximo en planta baja como ya se ha mencionado en el apartado anterior.

Ilustración 69. Gráfica de axiles en soportes del conjunto

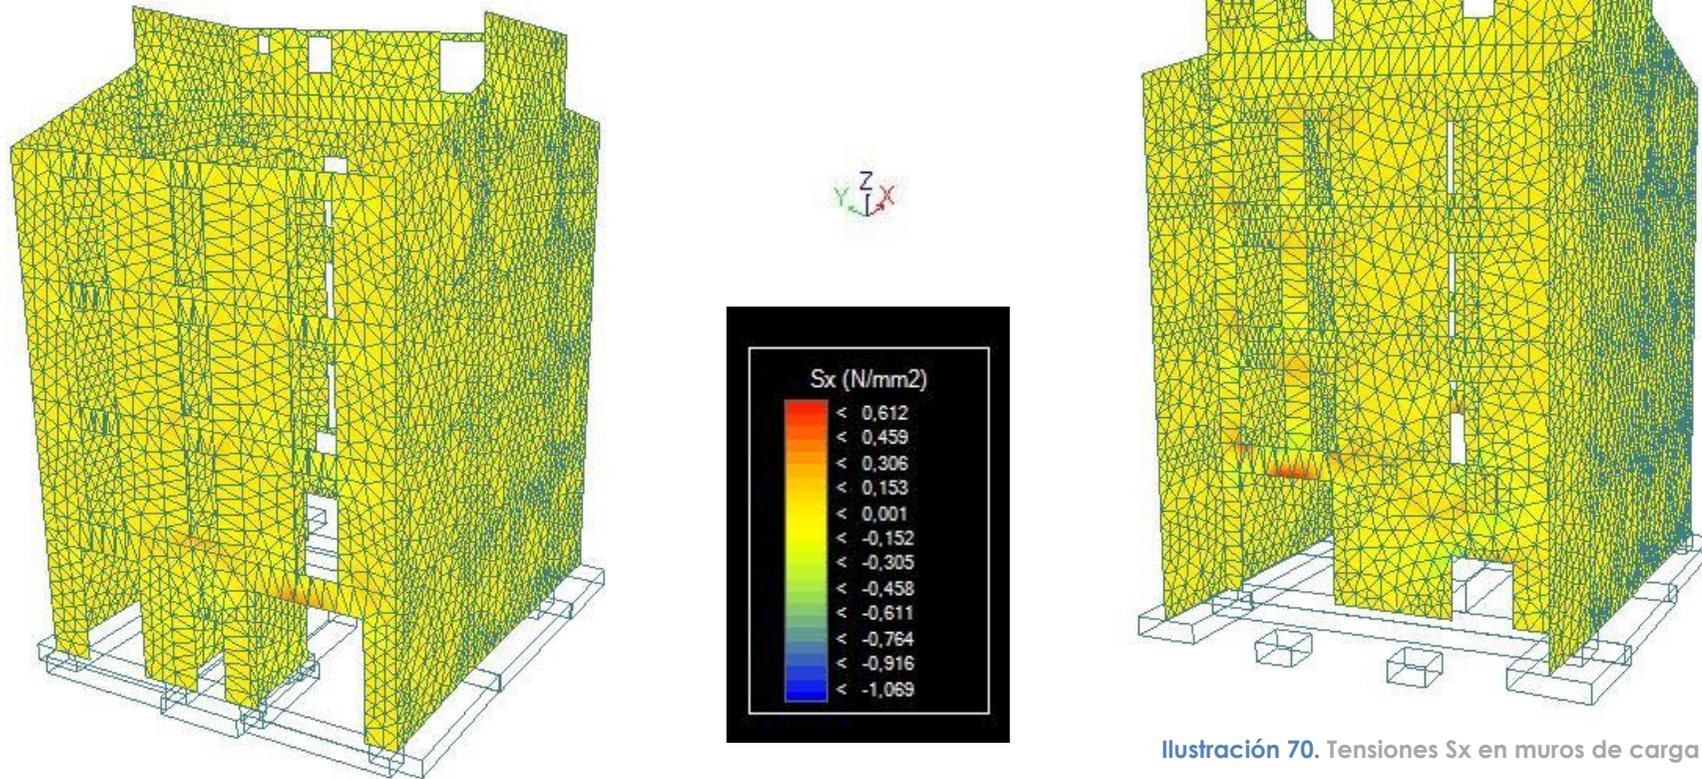
Ilustración 70. Tensiones S_x en muros de carga

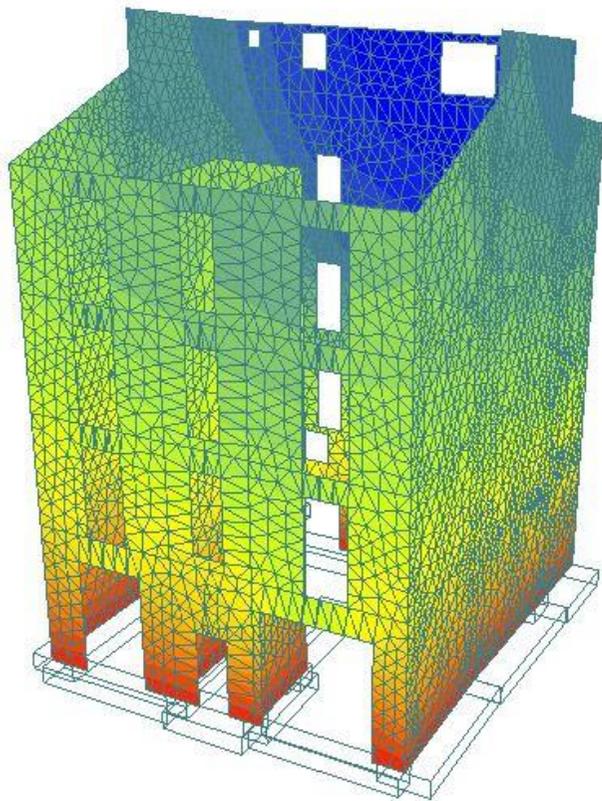
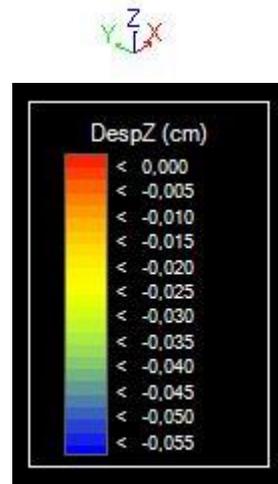
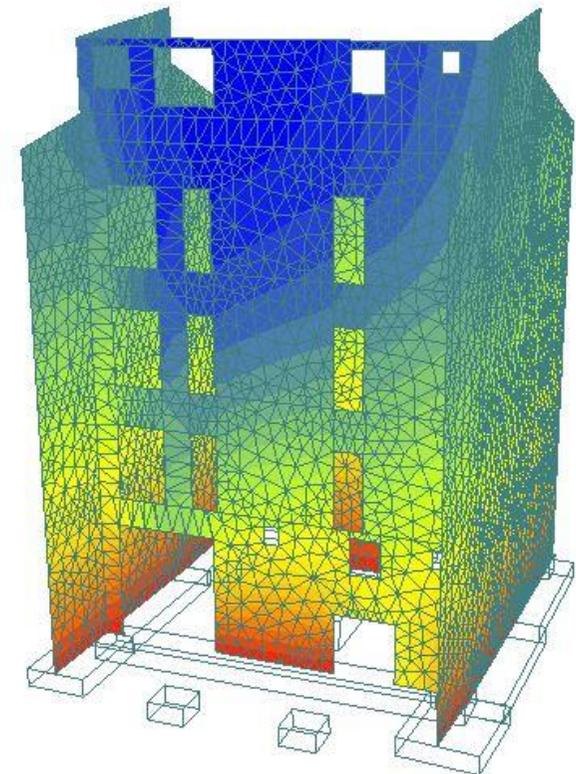
Ilustración 71. Desplazamientos en z en muros de carga
