TRABAJO FINAL DE GRADO:

**EVALUACIÓN Y CONSOLIDACIÓN
ESTRUCTURAL DE UN EDIFICIO ANTE SU
FUTURO CAMBIO DE USO A VIVIENDA.**

El estudio sobre el edificio ubicado en el paseo de la Petxina nº11 de Valencia se ha realizado a partir de un Modelo de Elementos Finitos (macroelementos) resultante de la información geométrica obtenida del estado actual.

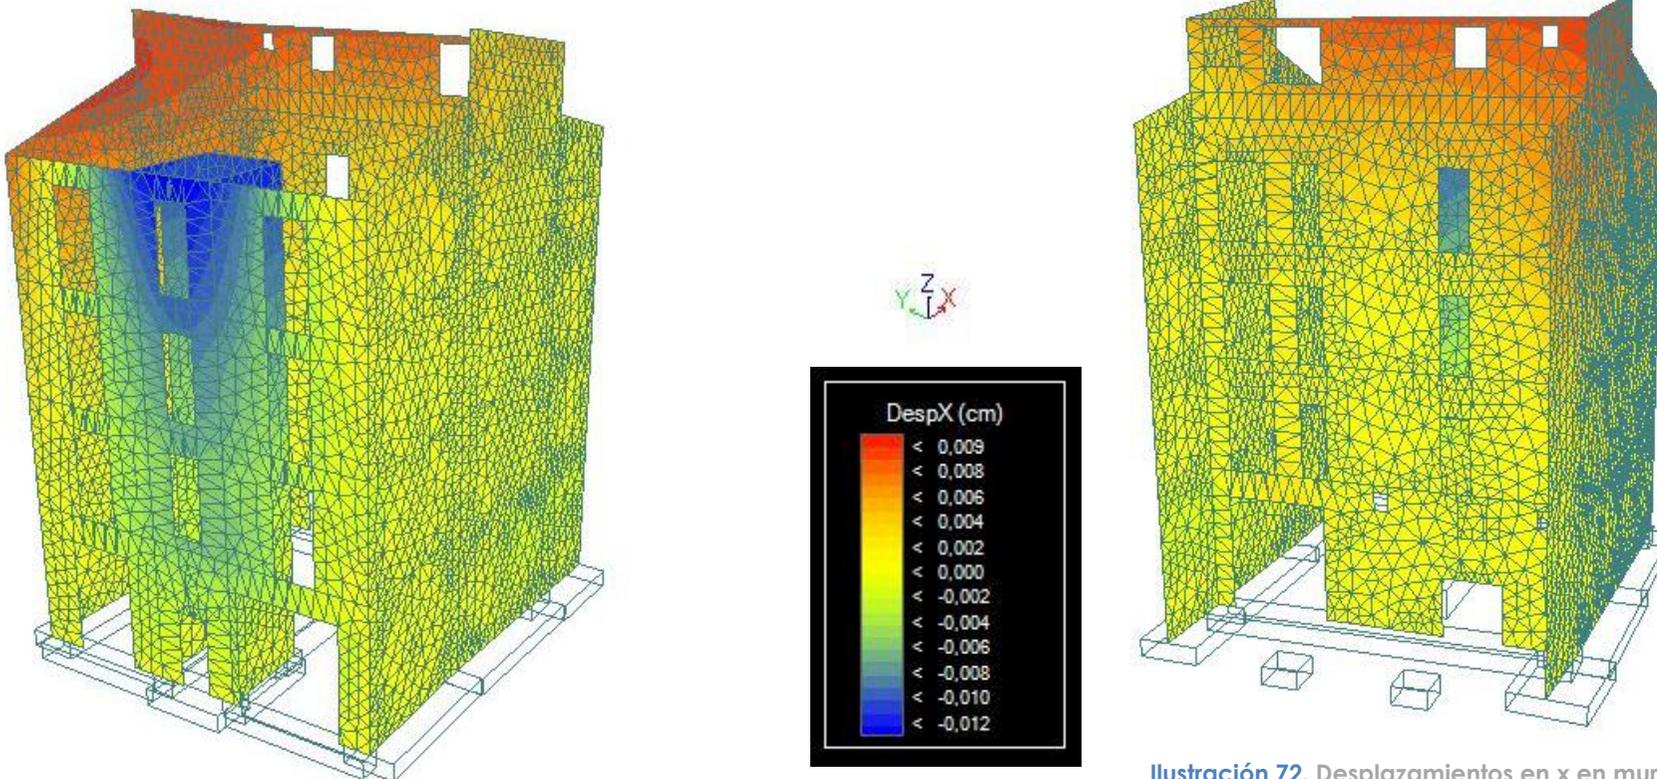
Ilustración 72. Desplazamientos en x en muros de carga

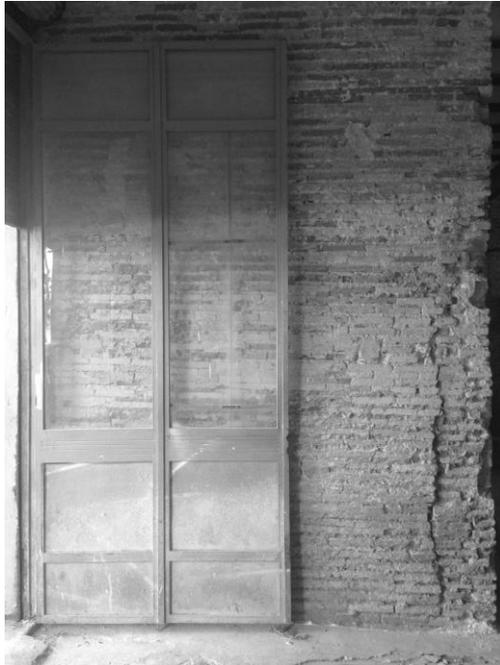
Ilustración 73. Núcleo de escalera

Esta conclusión se hace patente al comprobar in-situ, la fisura vertical en la traba de la fábrica correspondiente al núcleo de escalera, donde se aprecia un claro desplazamiento entre las dos bandas de muros.

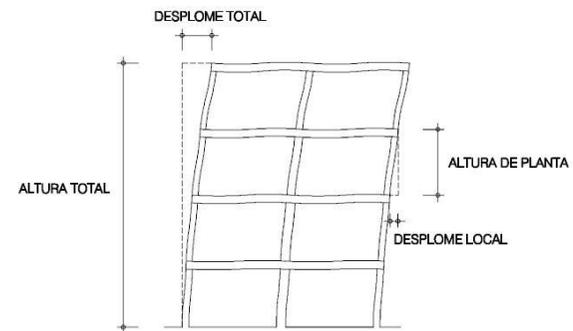
- a) desplome total: $1/500$ de la altura total del edificio;
- b) desplome local: $1/250$ de la altura de la planta, en cualquiera de ellas." (Ministerio de Fomento, 2009)

Figura 4.1 Desplomes

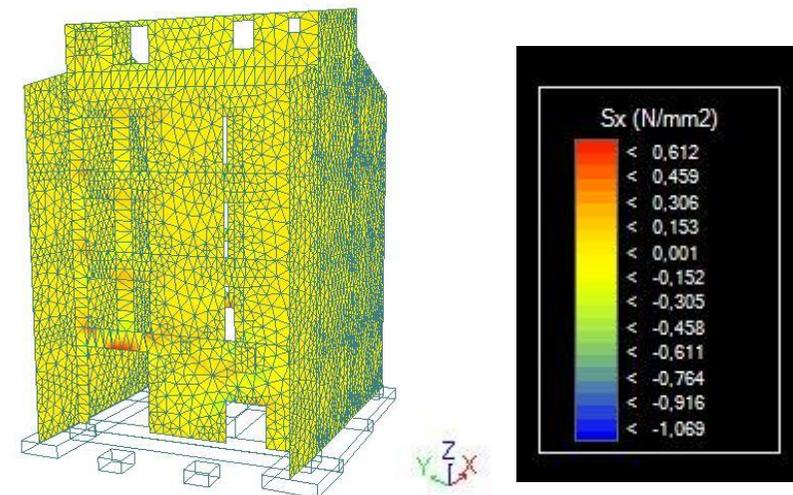
Ilustración 75. Solicitaciones en SX

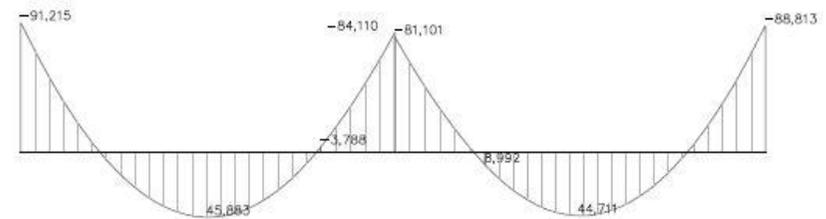
Ilustración 77. Gráfica de momentos estado final PP y USO mayorados

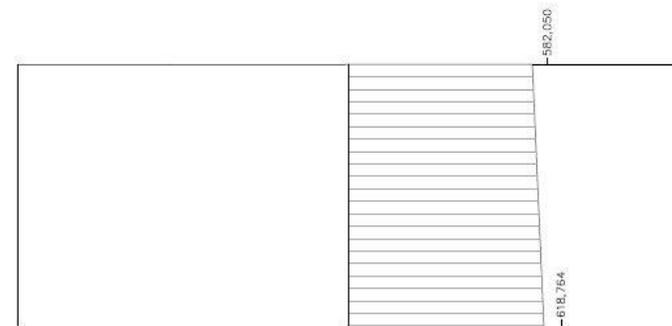
Ilustración 78. Gráfica de soporte estado final mayorado PP
