# ANÁLISIS de la VULNERABILIDAD del GRUPO de VIVIENDAS VIRGEN de la FUENSANTA en VALENCIA

Arianna Guardiola Villora (aguardio@mes.upv.es)  
Dr. Arquitecto. Titular de Escuela Universitaria  
Escuela Técnica Superior de Arquitectura de Valencia  
Departamento de M.M.C y Teoría de Estructuras  
Universitat Politècnica de València, España

Luisa Basset Salom (lbasset@mes.upv.es)  
Dr. Arquitecto. Titular de Universidad  
Escuela Técnica Superior de Arquitectura de Valencia  
Departamento de M.M.C y Teoría de Estructuras  
Universitat Politècnica de València, España

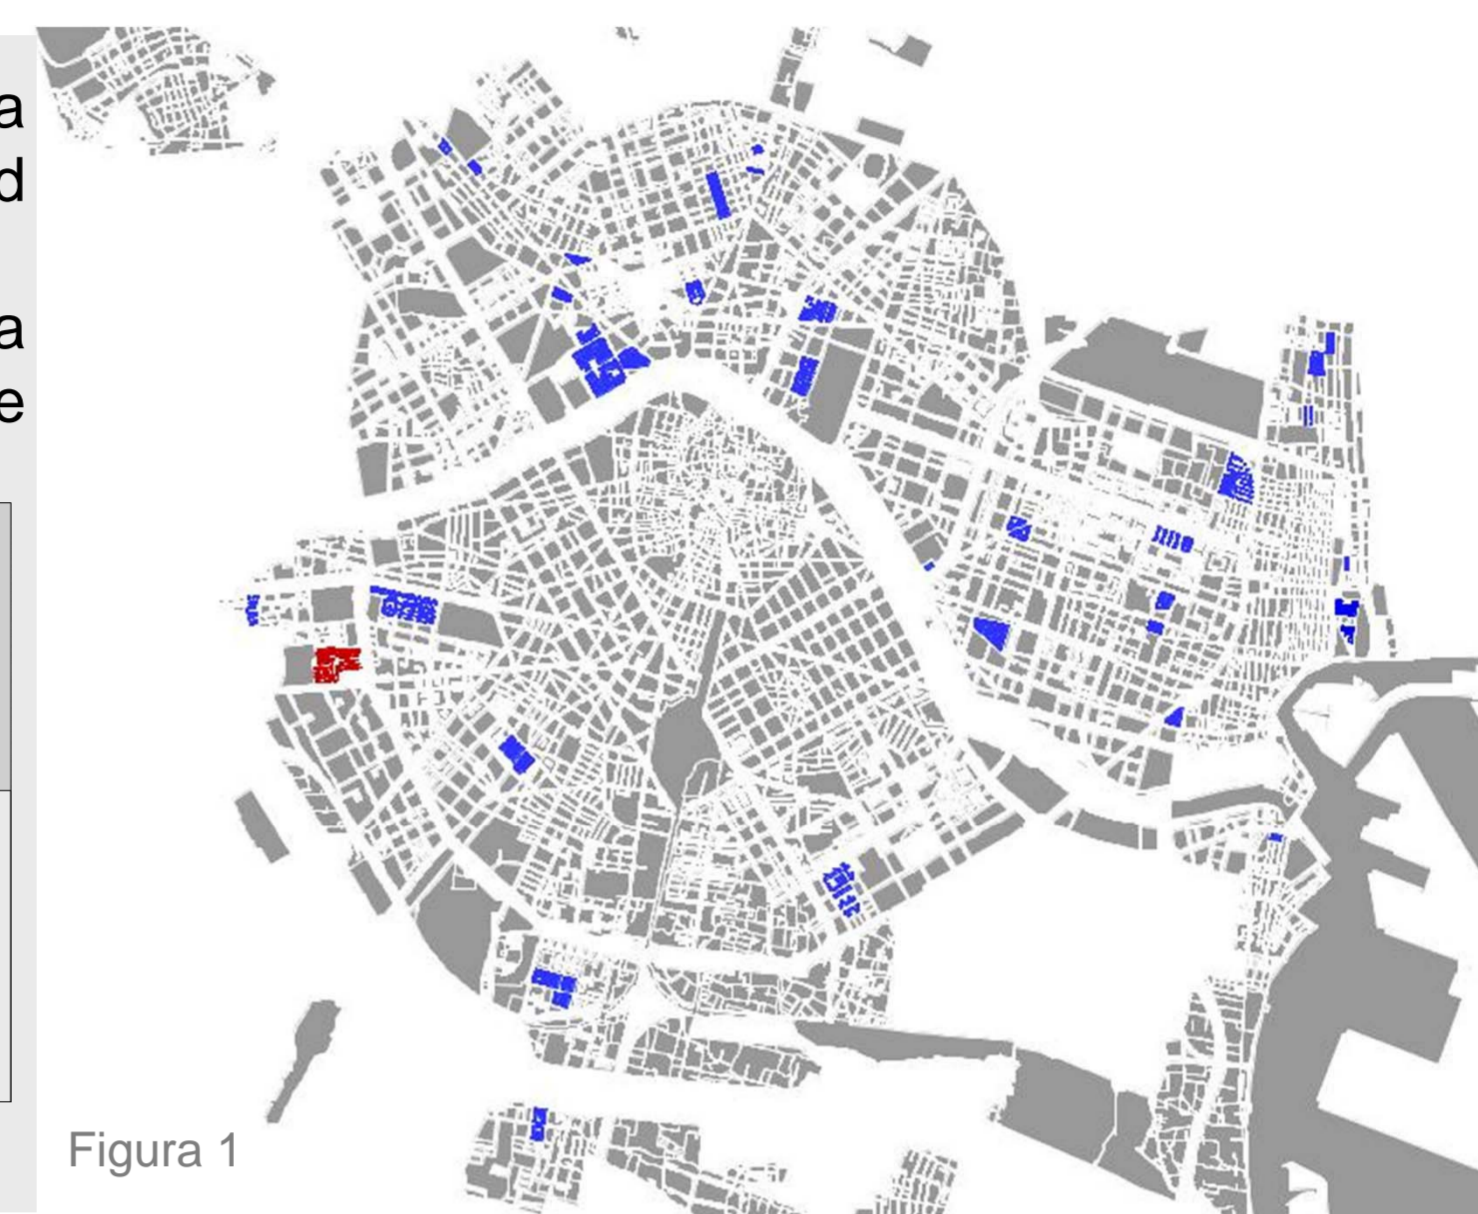
Figura 1

El objeto de este trabajo es la determinación de la vulnerabilidad, a escala local, de una determinada tipología de vivienda social construida en el periodo de la postguerra. En esta época, entre 1939 y 1964, se construyeron en Valencia alrededor de 34 conjuntos de viviendas sociales distribuidos periféricamente en diversos distritos (figura 1).

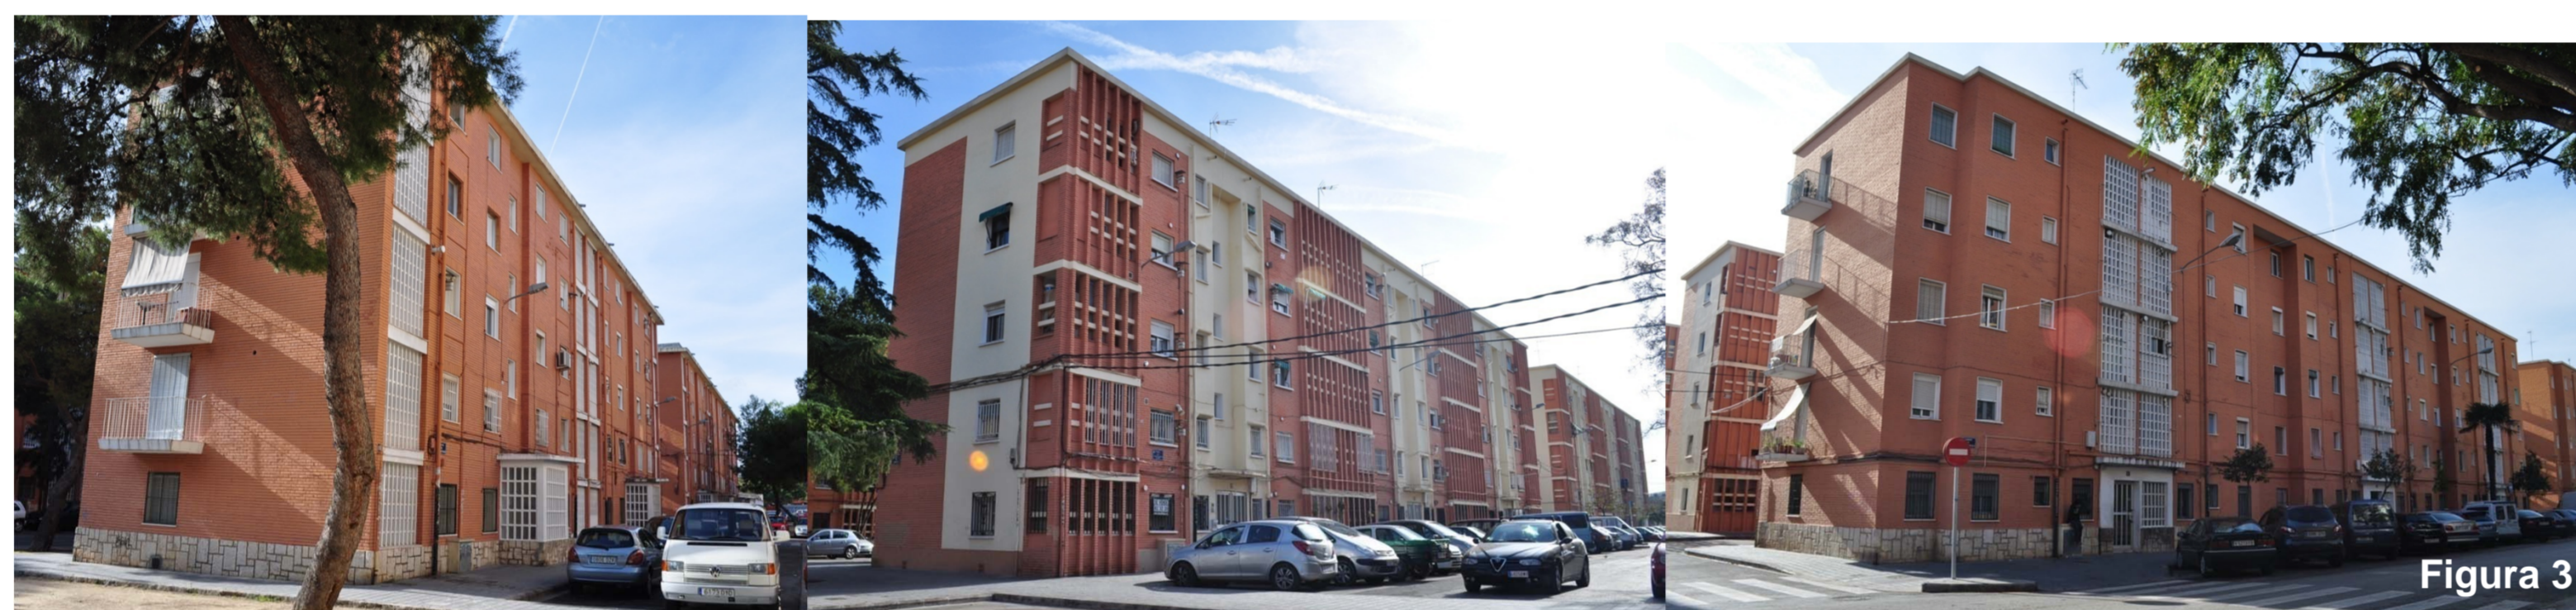
Figura 3

Las viviendas están agrupadas en 32 bloques de cinco plantas (planta baja más cuatro) organizados según un planteamiento de edificación abierta, con zonas ajardinadas, un centro cívico (iglesia, casa abadía y grupo escolar) y 23 locales comerciales. En la figura 3 se muestran imágenes de los distintos bloques.
