# ESTUDIOS PREVIOS A LA RESTAURACIÓN DE LOS PUENTES HISTÓRICOS DE TRINIDAD Y SERRANOS DE VALENCIA

Margarita Fernández Gómez, Arturo Martínez Boquera, Ignacio Bosch Reig y Paz Cortés Alcober  
 Instituto Universitario de Restauración del Patrimonio de la Universidad Politécnica de Valencia  
 Análisis e Intervención en la Arquitectura Monumental e Histórica

**RESUMEN:** *En el presente artículo se exponen de forma resumida, los análisis realizados, métodos empleados, y resultados obtenidos en las investigaciones previas efectuadas en los campos histórico-cultural, gráfico-urbano y constructivo-estructural, para determinar la situación real de conservación de los puentes históricos de Serranos y Trinidad de Valencia, para con ello, poder determinar con rigor las actuaciones de restauración que deben aplicarse para su valoración y permanencia.*

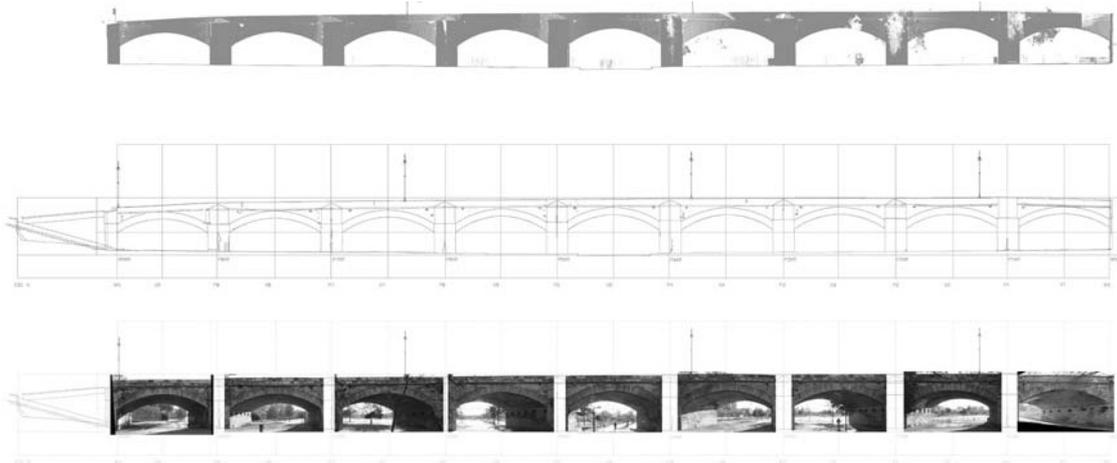
Figura 7. Proceso seguido para la representación gráfica del alzado aguas arriba del puente de Serranos

Por este procedimiento pudo representarse toda la geometría de la estructura de los puentes, a falta únicamente del detalle del despiece de sillares y de daños estructurales y deterioros de la piedra. Esto se resolvió de un modo alternativo superponiendo en AUTOCAD fotos digitales restituidas de alta resolución sobre la propia geometría de la nube de puntos. El ajuste de la imagen sobre AUTOCAD se realizó rectificando cada imagen en cada área de trabajo, con la ayuda del programa IRAS/C. Esta secuencia de trabajo se puede ver en la figura 7.

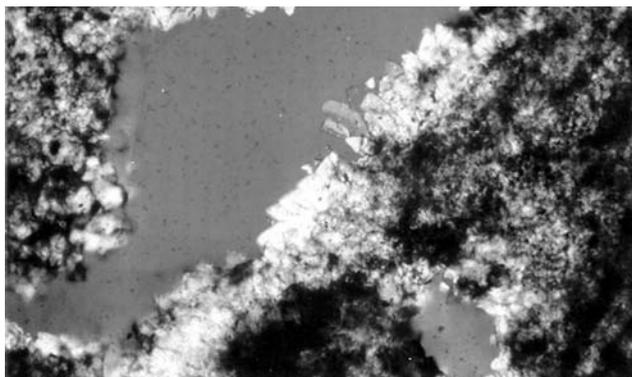
Figura 8. Sección delgada a 100x, NX+C de tosca de Rocafort alterada. Porosidad de primera generación conservando los cristales bordes perfectos y un bandeo paralelo al límite del poro

La alta porosidad ha sido puesta de manifiesto, tanto por el examen con lupa binocular, que indica la presencia de microporositos en los cristales de calcita de color meloso de bordes fuertemente irregulares, como por la microscopía electrónica con sonda de EDX, que en las imágenes obtenidas mediante electrones secundarios de las muestras de monumento interior y exterior presenta un aspecto macroporoso. Ver figura 8.

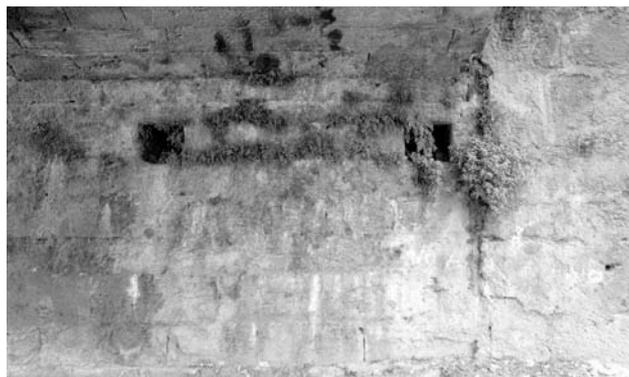
Figura 9. Vista representativa del deterioro de la piedra

Las alteraciones más significativas que presenta la superficie pétreo, como se puede observar en la figura 9, son:

- Costras negras: en los análisis se ha reconocido un aspecto notablemente estratificado, que sugiere un proceso de formación progresiva por depósito laminado de materiales, con mecanismos de formación de microcristales a partir de los agentes de contaminación atmosférica.

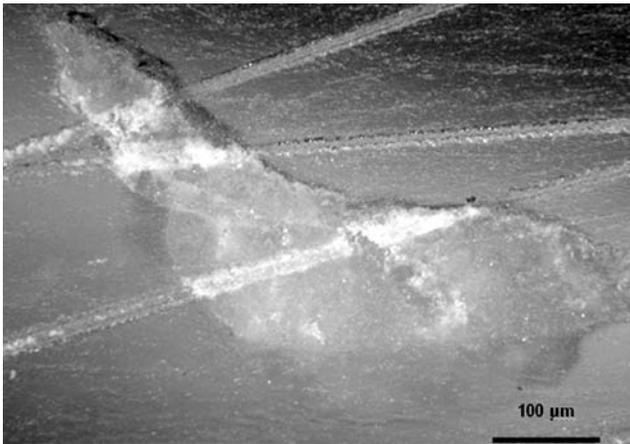
Figura 10. Eflorescencias Salinas. Microscopía óptica. Microfotografía 1 de la muestra PS-53

- Eflorescencias salinas: se han detectado como componentes mayoritarios la nitrocalita, halita y silvita, reconociéndose como componentes moderados o minoritarios la arcanita, calcita, cuarzo, basanita, wollastonita, yeso, y presencia de óxido de hierro en el caso de la eflorescencia de color pardo-rojizo. La figura 10 muestra una microscopía de estas sales.

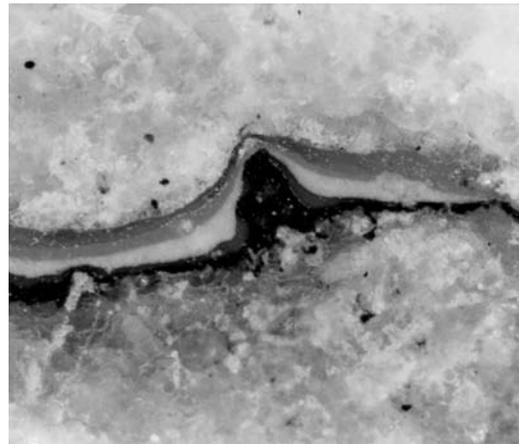
G-33 A (azul)  
G-33 B (verde)  
G-33 C (rojo)  
G-33 D (negro-plateado)

Figura 11. Análisis de grafitis sobre la piedra. Sección transversal

- Grafitis: en todos los grafitis analizados se ha localizado la presencia de una resina sintética de tipo alquídica, utilizada como aglutinante. Solo en el caso del grafiti asociado a eflorescencia, se ha detectado además una resina de tipo mixta alquimia-acrílica. La figura 11 muestra una sección.

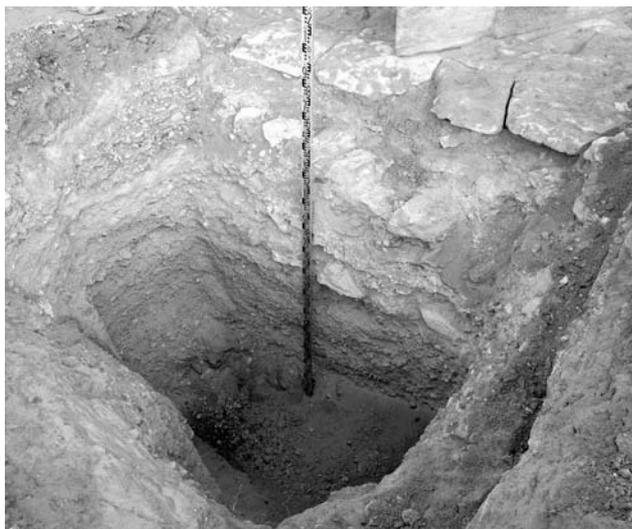
Figura 13. Cimentación de Trinidad

En el puente de la Trinidad, la cimentación de las pilas está formada por una losa continua de hormigón ciclópeo de cal y canto de 1,80 m de profundidad, situada de orilla a orilla del cauce, y terminada con una losa de coronación de piedra caliza tallada en forma trapezoidal con bisel orientado aguas arriba, de 20 cm de espesor, 45 cm de anchura y longitud variable de 80 a 100 cm, sobre la que se inicia la fábrica de las pilas-tajamares. En la figura 13 se aprecia una de las catas de las que se extrae esta información.

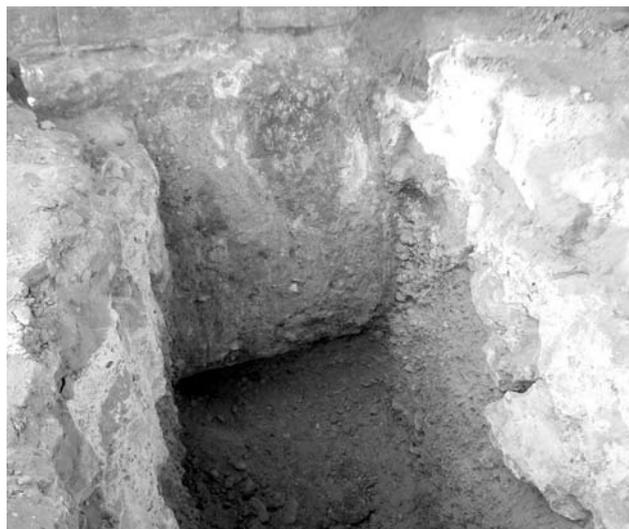
Figura 14. Cimentación de Serranos

En el puente de Serranos la cimentación es aislada e individual para cada pila, está formada por losa de hormigón de cal y canto de 1,40 m de profundidad, que se asienta sobre un plano horizontal de losas de piedras de 20 cm de espesor, como se aprecia en la cata de la figura 14.

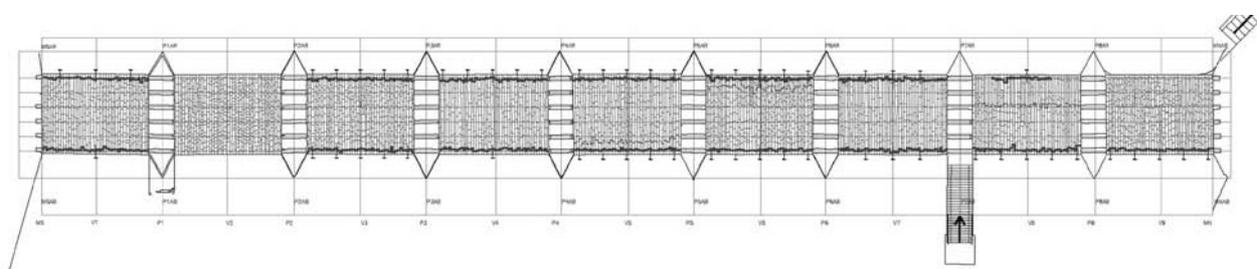
Figura 15. Cuadro fisurativo de Serranos

La patología estructural más relevante está conformada por grietas paralelas a los arcos en la unión de éstos con las bóvedas, principalmente en los ojos extremos del puente, con dimensiones de grietas de hasta 6 cm de espesor. La figura 15 muestra en planta la posición de estas grietas.

De todo lo anteriormente expuesto se puede concluir que, el tráfico rodado es el causante de la fisuración en las bóvedas. Las fisuras que aparecen paralelas a los arcos en la unión de éstos con las bóvedas, en los ojos extremos de los puentes, son debidas a las acciones horizontales provocadas por el tráfico rodado en los trazados curvos que realizan a la entrada y a la salida de los puentes.

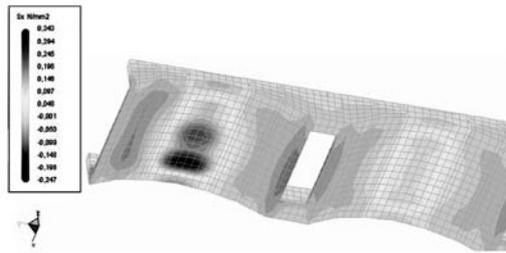
Figura 16. Resultado tensional en el puente de Serranos

Sin embargo, frente a las acciones de tráfico de acción de frenado y centrífuga en trazados circulares, combinadas con las gravitatorias estáticas, las tensiones de tracción en la cara inferior de las primeras bóvedas de ambos puentes, aumentan considerablemente, llegando a alcanzar valores de hasta 0,5 N/mm<sup>2</sup>, lo que justifica los estados de fisuración existentes. La figura 16 muestra una modelización de las tensiones en dos vanos del puente de Serranos.

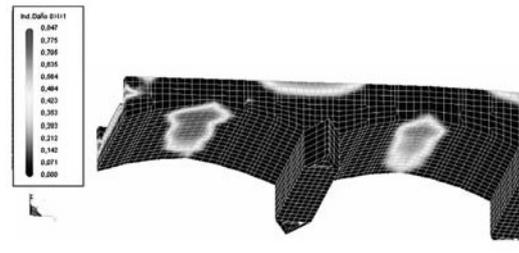
Figura 17. Modelo de daños. Puente de la Trinidad

Estos valores del estado tensional son congruentes con el análisis no lineal con modelos de daños<sup>37</sup>, en los que se pone de manifiesto la aparición de daños significativos del orden de 0,5 en la fábrica de los sillares del puente de Serranos y 0,8 en los de la Trinidad, dentro de una escala que oscila entre 0, ausencia de daños y 1 colapso del material. La figura 17 representa gráficamente estos daños.

Ello puede ser debido a la forma en que el tráfico acomete al puente, y que esos esfuerzos horizontales se transmitan al enlace de la sillaría provocando las fisuras más significativas de las bóvedas puestas de manifiesto en su cara inferior.
