# DIAGNÓSTICO POR ANÁLISIS DEL RUIDO DE UNA TORRE DE COLOR DE IMPRESIÓN OFFSET

Marcos Vivó Cervera

Master en Ingeniería del Mantenimiento

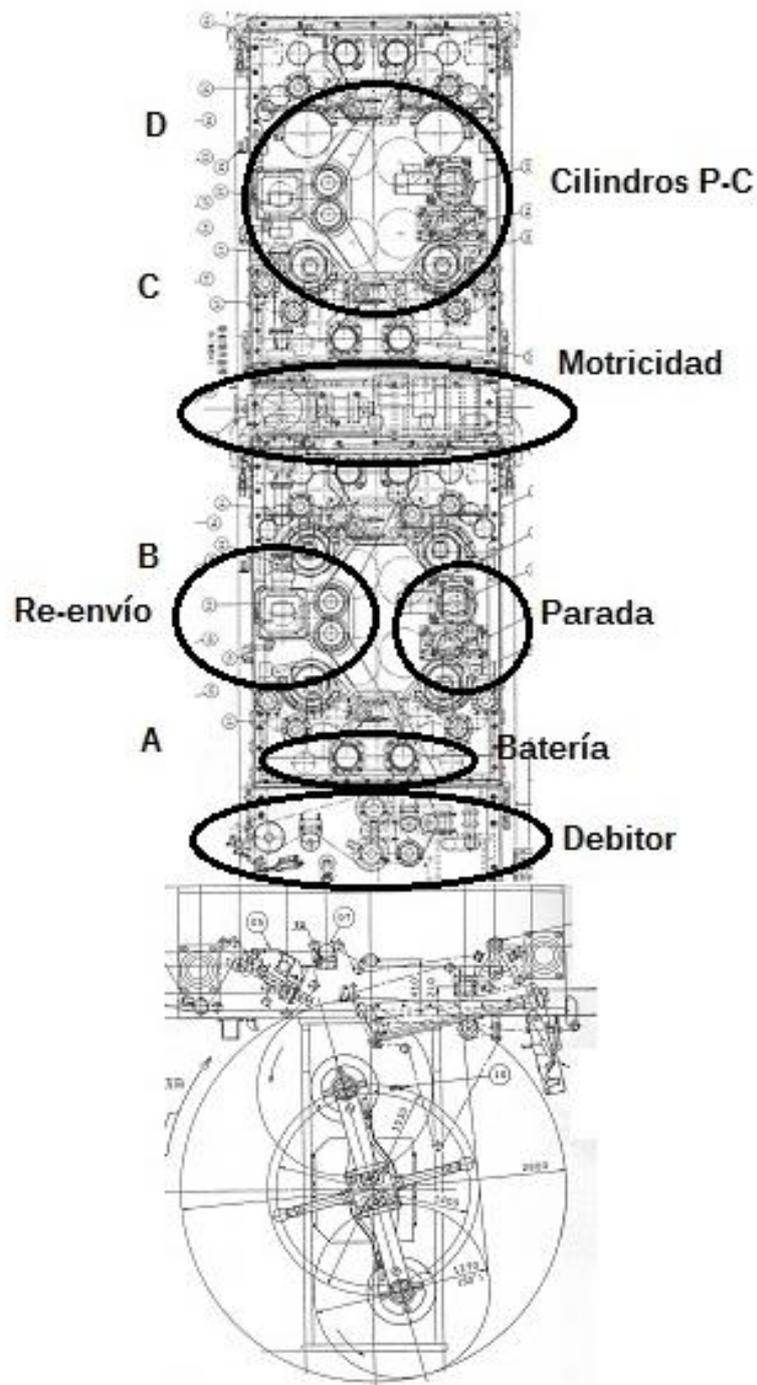
Ilustración 2. Esquema torre de impresión Offset.

El presente trabajo se ha basado, como se indica al principio, en el análisis del comportamiento de una torre de impresión offset, en la figura siguiente se muestra el croquis de una torre de impresión,

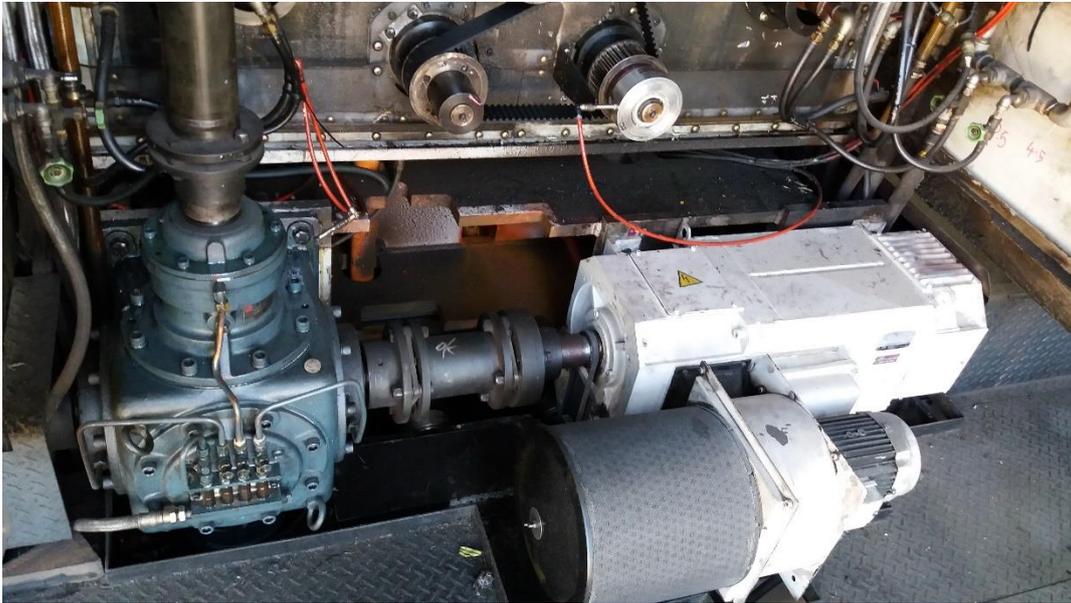
Ilustración 3. Fotografía del sistema motriz de la torre

La motricidad comprende la unión entre el eje principal de la rotativa, la caja reductora (re- envío) y el motor de corriente continua.

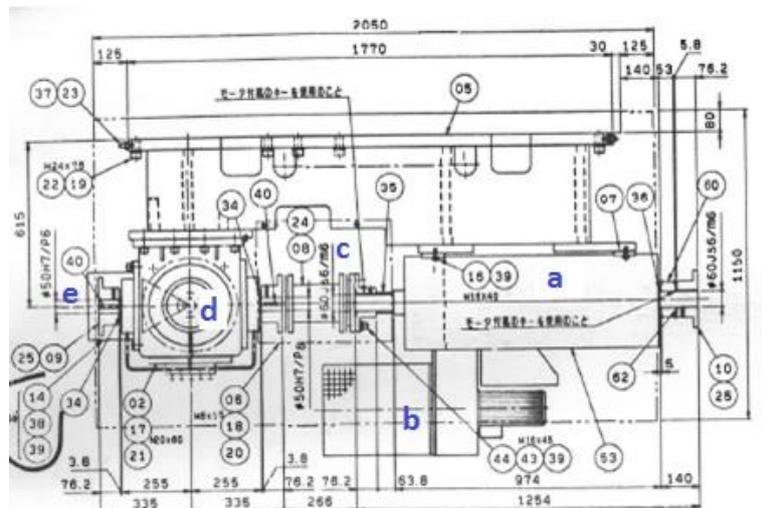
Ilustración 4. Motricidad

Del sistema motriz se identifican los siguientes elementos objeto de análisis y para ello nos apoyamos en la siguiente figura en la que se muestra un croquis de sus componentes,

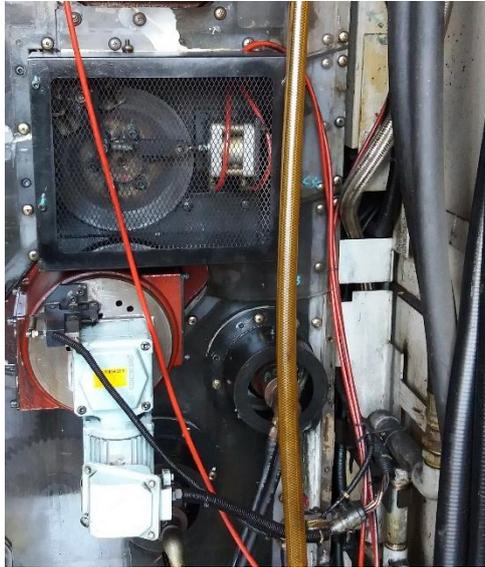
Ilustración 5. Fotografía del sistema de frenado

La parada hace referencia al sistema de freno de disco equipado en la torre para su paro.

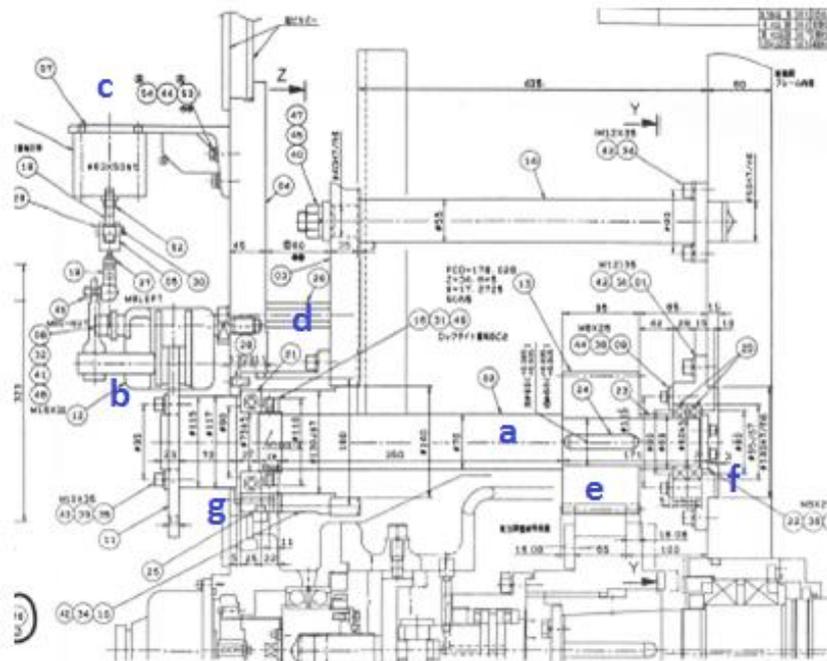
Ilustración 6. Parada

Se trata de un eje asociado al tren de engranes mediante la rueda dentada del cilindro de plancha de la CARA<sup>4</sup> de la torre. Según la figura 5 es,

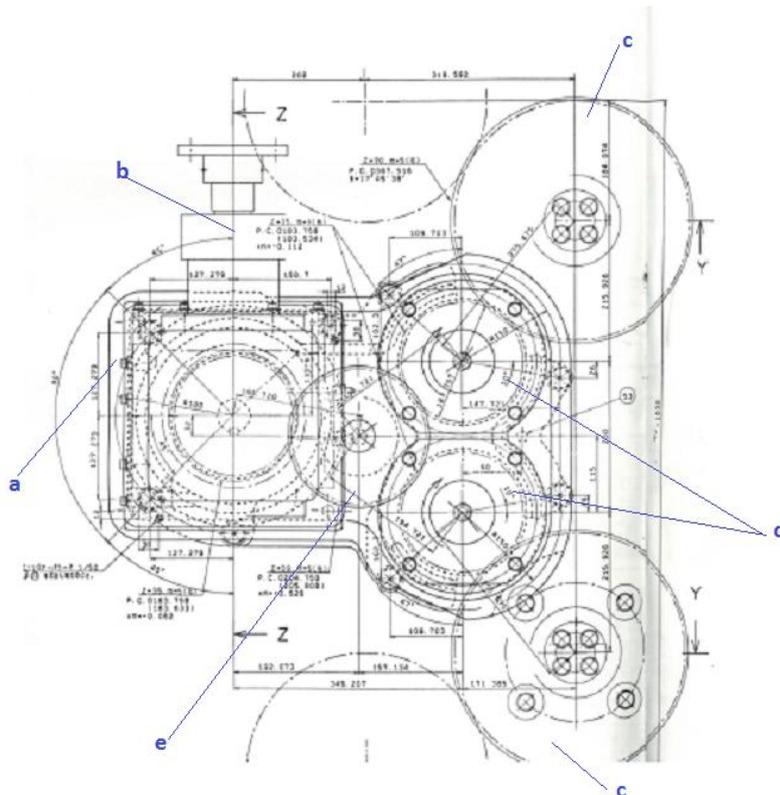
Ilustración 8. Caja de distribución.

- a. Caja reductora. Re-envío;
- b. Brida;
- c. Cilindro de caucho;
- d. Poleas de distribución;
- e. Rueda intermedia;

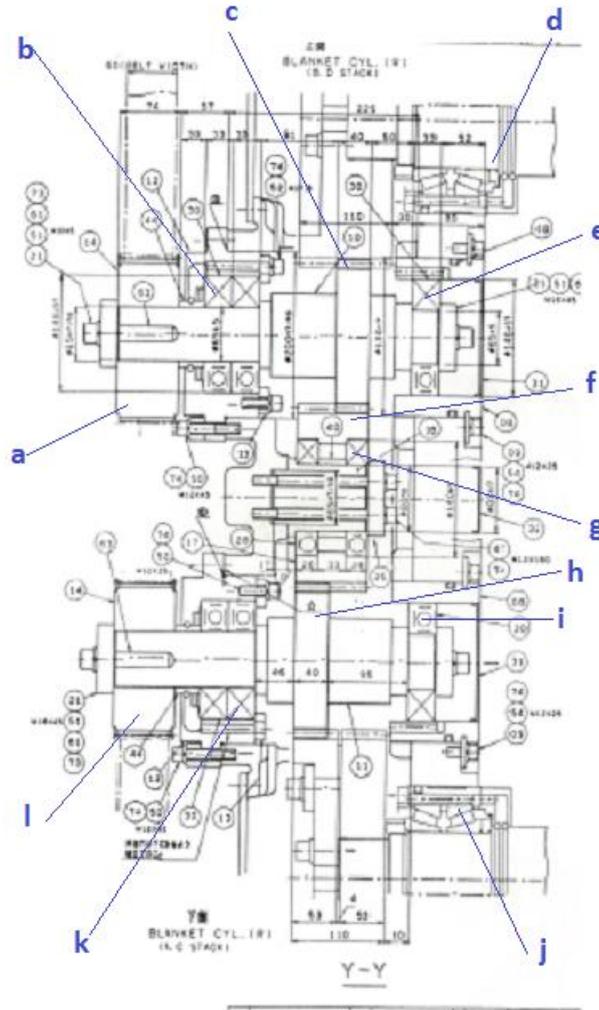
Ilustración 9. Sección de la caja de distribución

Grupo	Elemento	Identificación	Nº de eje
Caja de Distribución	Polea dentada z=35	a	3
	Rodamiento 6313	b	3
	Corona recta z=35	c	3
	Rodamiento rodillos cónicos 64450	d	5
	Rodamiento 6316	e	3
	Corona recta z=39	f	4
	Rodamiento 6216	g	4

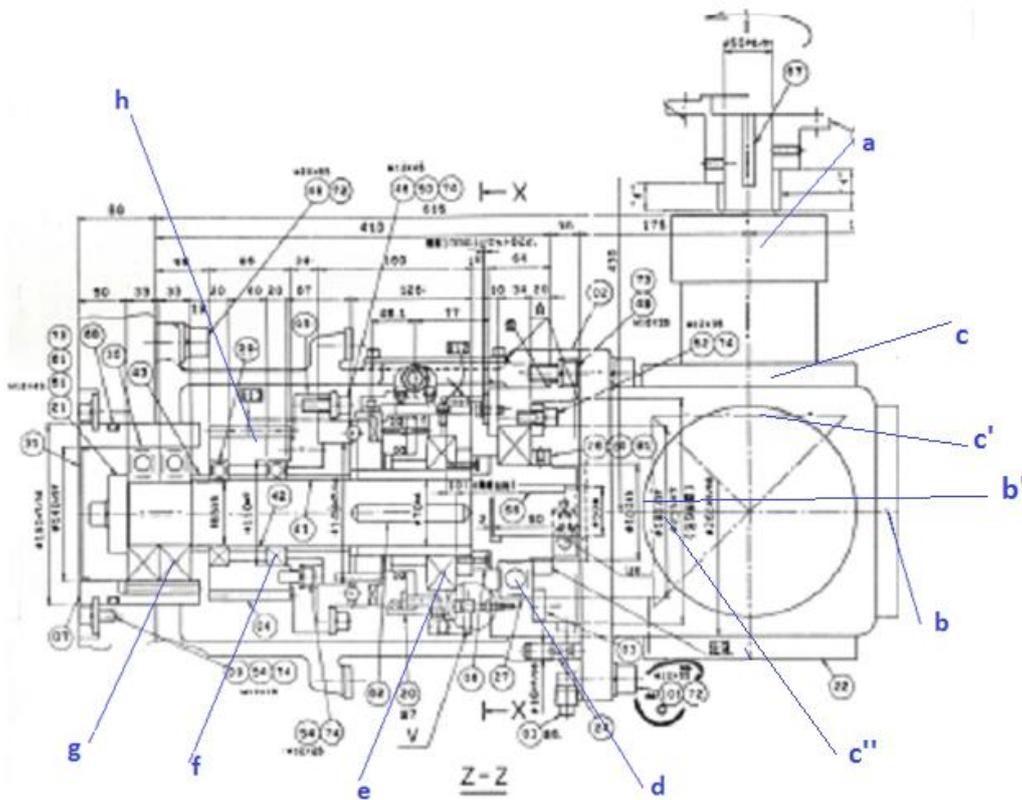
Ilustración 11. Sección caja-reenvío

Grupo	Elemento	Identificación	Nº de eje
Caja-reenvío	Brida: rodamiento 30311	a	
	Tapa horizontal Rodamiento 30311	b	
	Unión caja-carter rodamiento 30311	b'	
	Tapa vertical rodamiento 30311	c	
	Corona helicoidal z= 27	c'	
	Corona helicoidal z= 27	c''	
	Rodamiento 6220	d	3
	Rodamiento 6316	e	
	Rodamiento 6014	f	
	Rodamiento 6313	g	
	Corona recta z=35	h

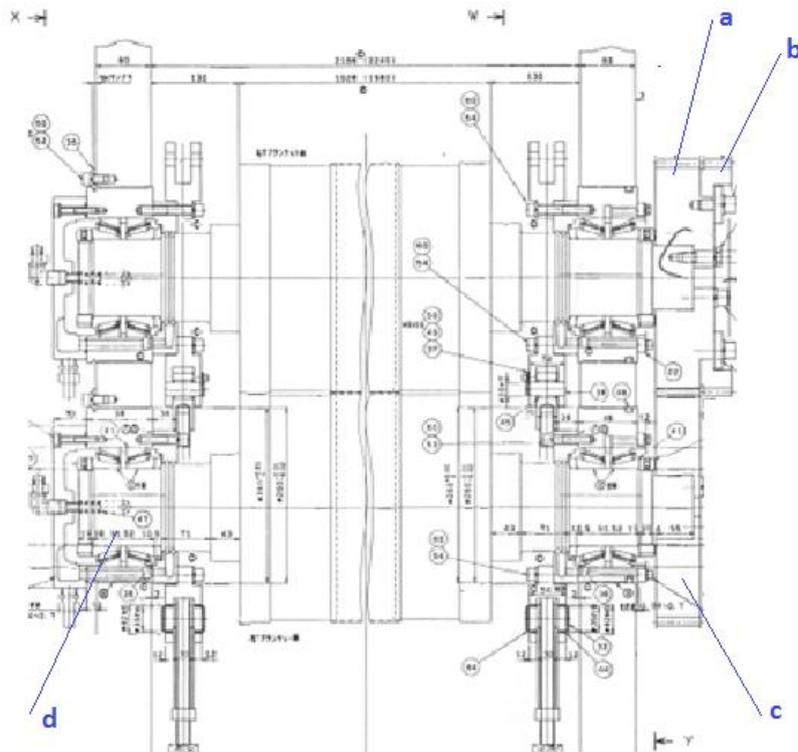
Ilustración 12. Sección cilindros plancha-caucho

Los apoyos de los rodillos es la parte más comprometida de la torre de impresión; el fallo de uno de ellos dejaría fuera de servicio a la torre durante al menos 24 h. Se identifican los siguientes componentes,

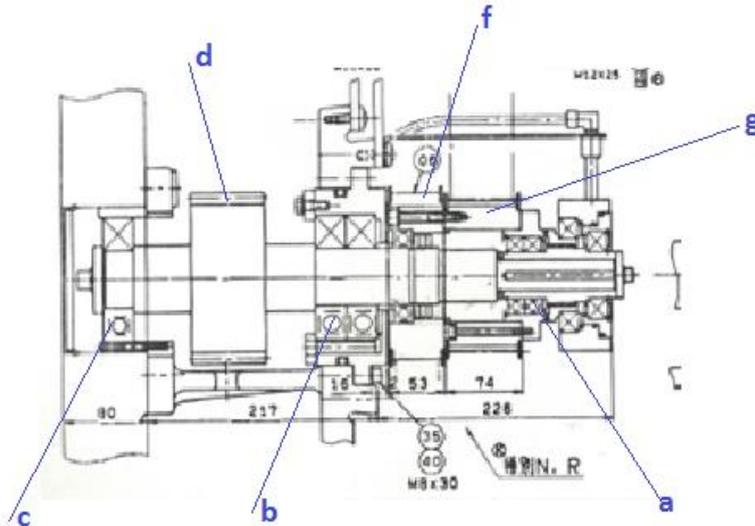
Ilustración 13. Embrague de tinta

Los embragues de la batería son los encargados de transmitir giro a las mesas de la batería de impresión a voluntad del operador de la rotativa. En la figura siguiente se muestra el croquis del sistema,

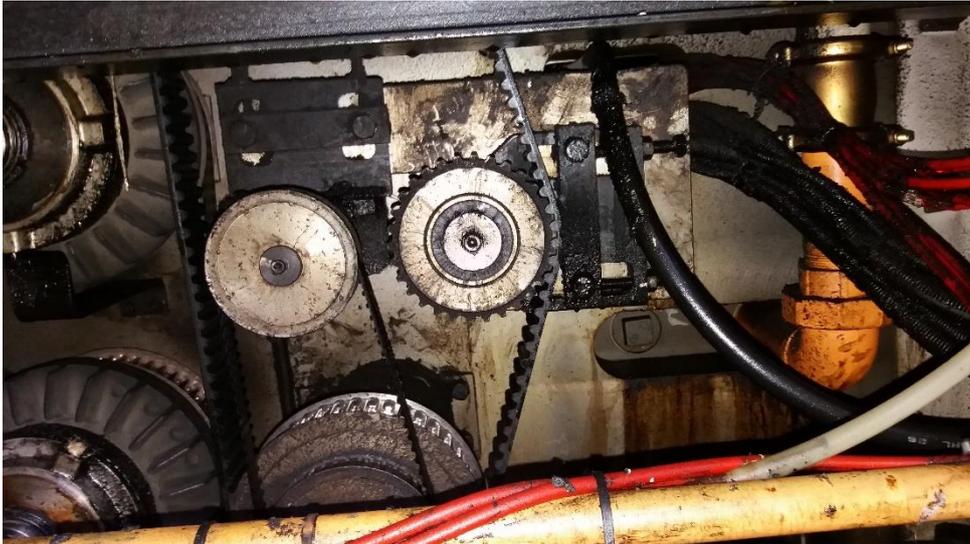
Ilustración 14. Fotografía del sistema Debitor

Todo esto lo consigue con un sistema de doble embrague de tal forma que la banda siempre se encuentra con la tensión suficiente sin llegar a romperse. En la siguiente figura se muestra el sistema,

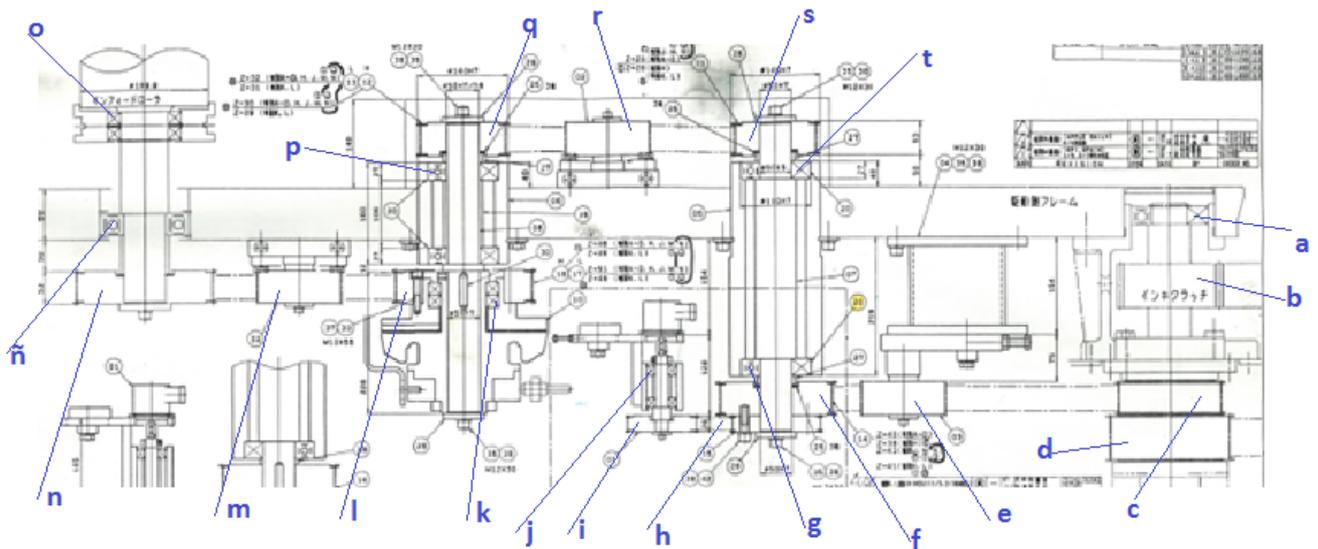
Ilustración 16. Debitor: transmisión por correa. DS

Grupo	Elemento	Identificación	Nº de eje
Debitor	Rodamiento 6211	a	2
	Engrane recto z= 30	b	
	Polea dentada z= 33	c	
	Polea dentada z= 37	d	
	Tensor. Rodamiento 6207/ z=30	e	14
	Polea dentada z= 43	f	
	Rodamiento 6310	g	
	Polea dentada z'= 44	h	19
	Polea dentada z'= 33	i	
	Rodamiento 6204	j	
	Rodamiento 6309	k	18
	Polea dentada z= 51	l	
	Polea dentada z= 48	l'	
	Tensor. Rodamiento 6207/ PD. 130	m	
	Polea dentada z= 48	n	
	Rodamiento 6313	ñ	
	Rodamiento 6015	o	
Rodamiento 6310	p		
Polea dentada z= 32/z'=30	q/q'		
Tensor. Rodamiento 6207	r		
Polea dentada z= 29	s		
Rodamientos 6310	t

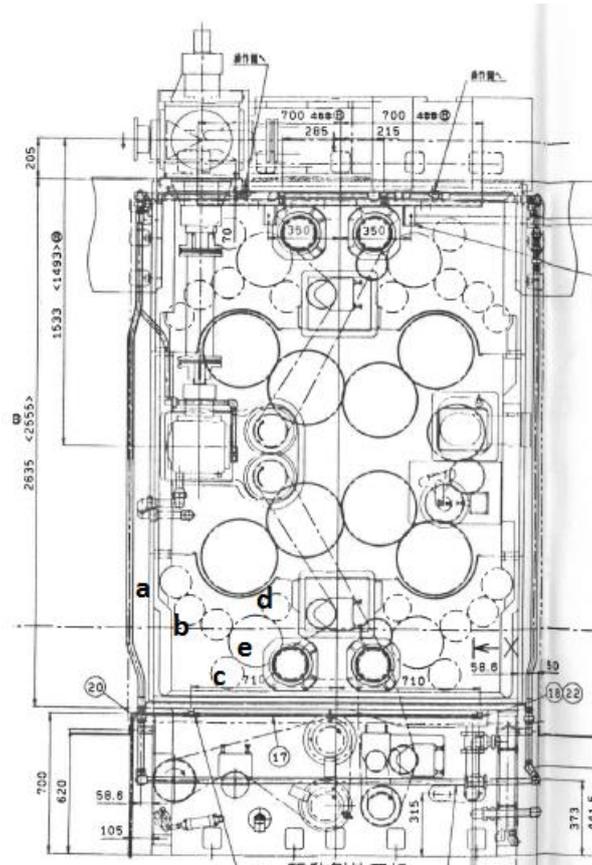
Ilustración 18. Sistema de mesas y batidores

Grupo	Elemento	Identificación	Nº de eje
Mesas/batidores	Batidor (6010)	a	7
	Mesa cromada (6212)	b	8
	Engrane (16017)	c	9
	Mesa/ mojado (6212)	d	10
	Engrane (6212)	e	11

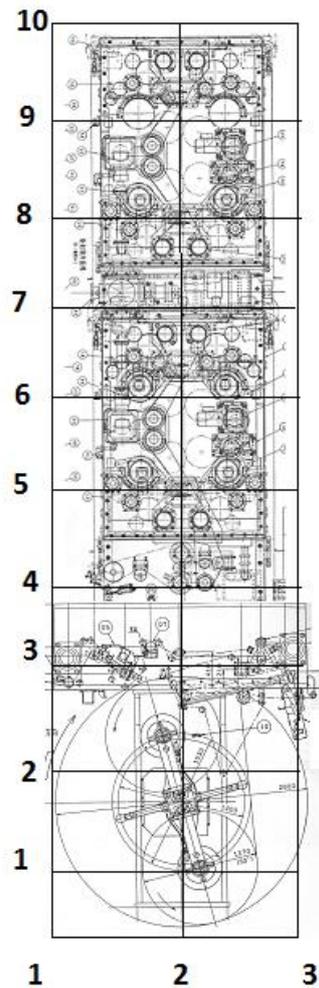
Ilustración 19. Sectorización torre AT-44

Las lecturas se han realizado a una distancia aproximadamente de un metro y medio desde el lado de transmisión de la torre. Los puntos de lectura se muestran en la figura siguiente,

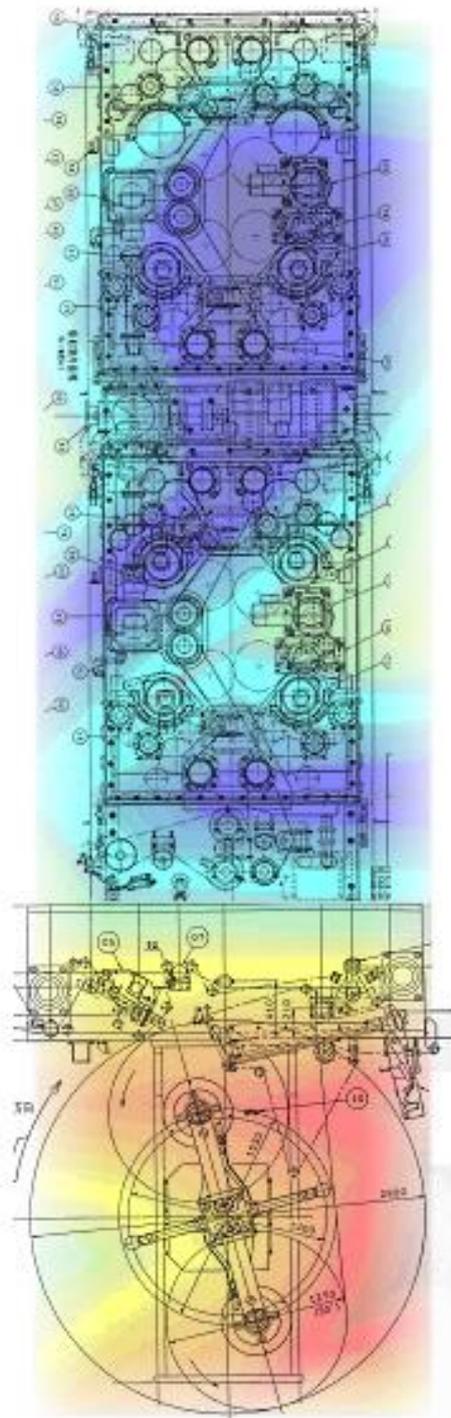
Ilustración 20. Mapa AT-44. 09-03-2017

Es evidente que en el lado derecho es dónde más nivel sonoro hay pero es porque el ruido no tiene salida hacia ese lado y sí lo tiene hacia el lado izquierdo.

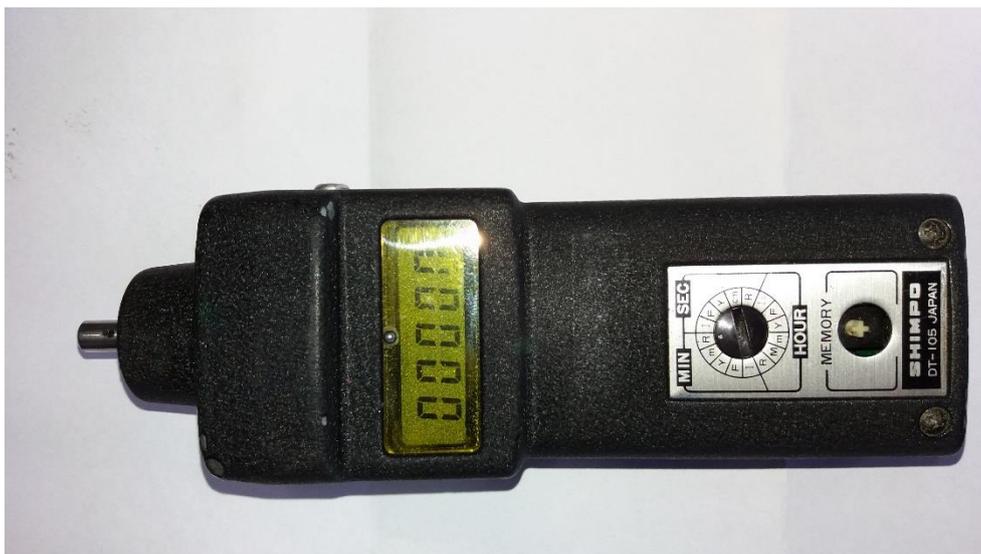
Ilustración 23. Velocímetro

La velocidad se ha tomado con un velocímetro del fabricante SHIMPO modelo DT-105. En la figura siguiente se muestra el velocímetro,

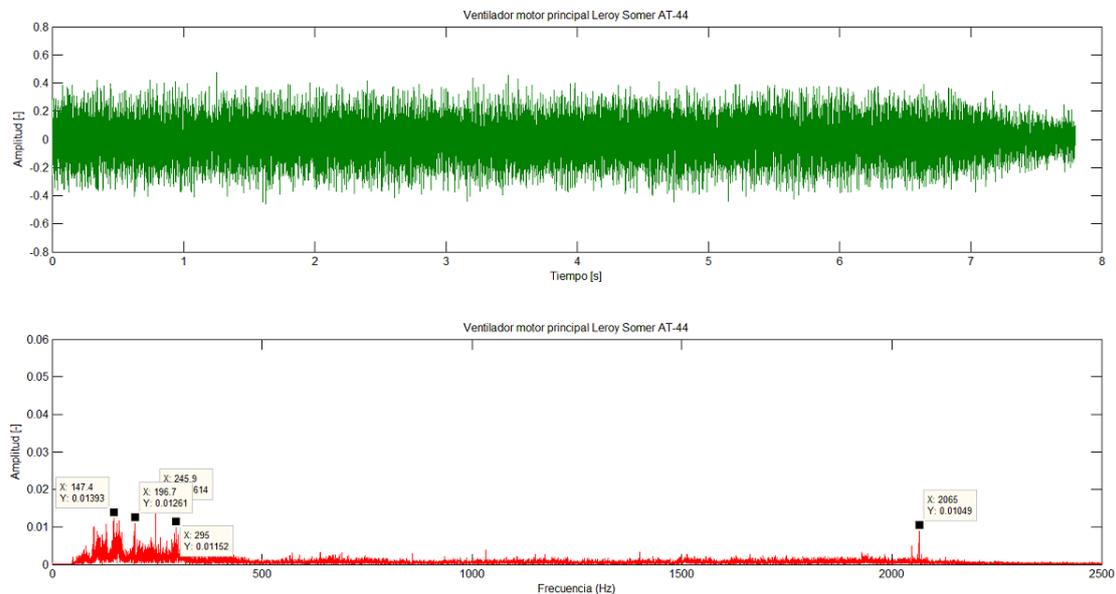
Ilustración 24. Espectro en tiempo y frecuencia. Ventilación forzada

Volviendo a la ventilación forzada, en la figura siguiente se muestra el espectro en el dominio del tiempo y en frecuencia del sistema de ventilación forzada del motor principal,

Estos valores en frecuencia no varían, pero el valor de las amplitudes pueden verse aumentadas si coinciden con alguna otra frecuencia propia de la AT-44.

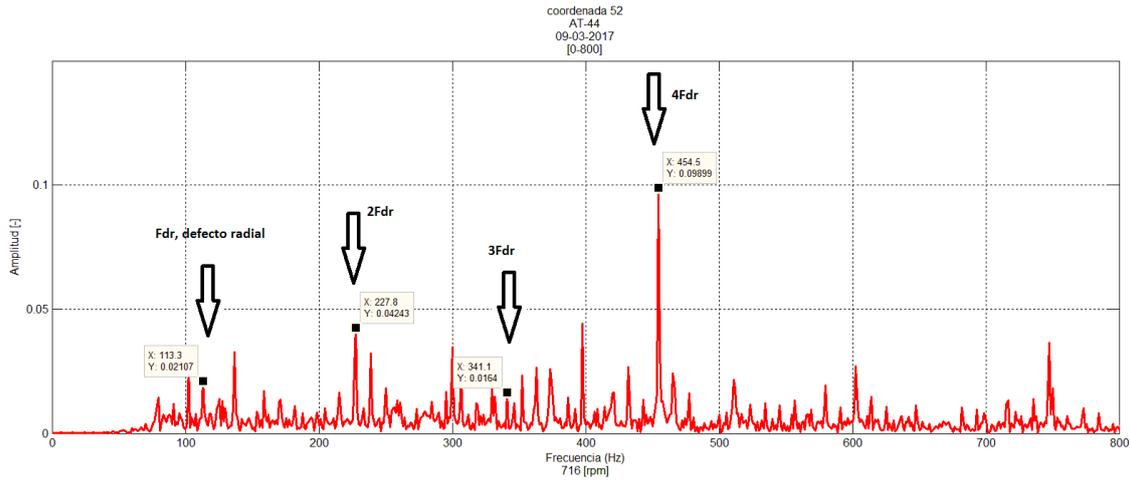
Ilustración 27. Espectro [0-800] a 716 rpm AT-44. 09-03-2017

Entre otras, la amplitud más significativa es la de 454.5 Hz. Para su análisis en detalle nos valemos de la siguiente figura en la que se muestra el mismo espectro pero acotado entre 0-800Hz.

La frecuencia de 454.5 Hz del espectro, tal y como se ha indicado en el anterior gráfico, corresponde al cuarto armónico de la frecuencia por defecto radial de un rodamiento ubicado en la mesa número 7. Se trata de un rodamiento de bolas 6010 cuya frecuencia de giro es de 12 Hz y que presenta un defecto radial en su pista exterior. Lo que no podemos afirmar es a cuál de las cuatro mesas corresponde.

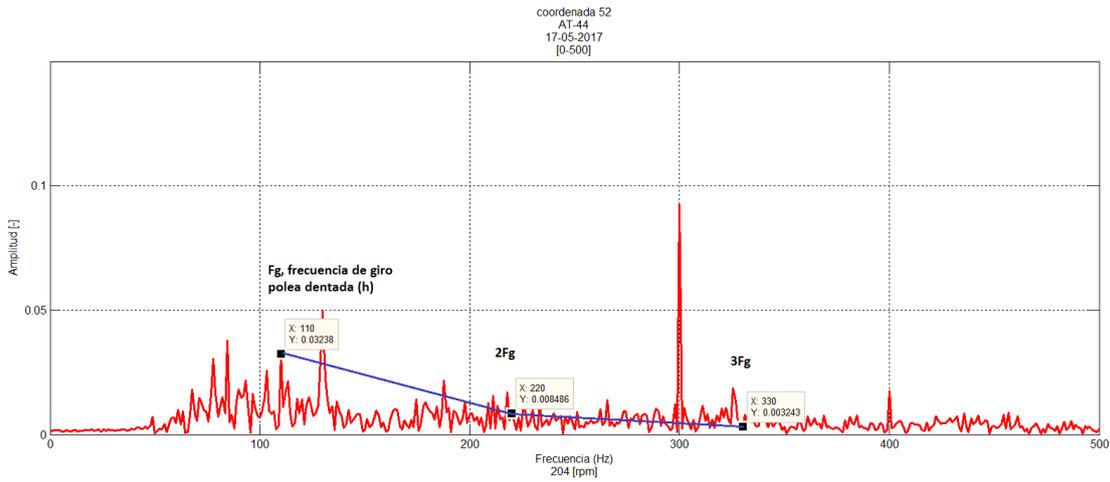
Ilustración 32. Espectro [0-500](bis) a 204 rpm AT-44. 17-05-2017

También coincide la frecuencia de giro de la polea dentada del sistema Debitor; en este caso sí que se aprecian el segundo y tercer armónicos en el espectro. En la figura siguiente se muestran los tres primeros armónicos de giro de la polea dentada (h),

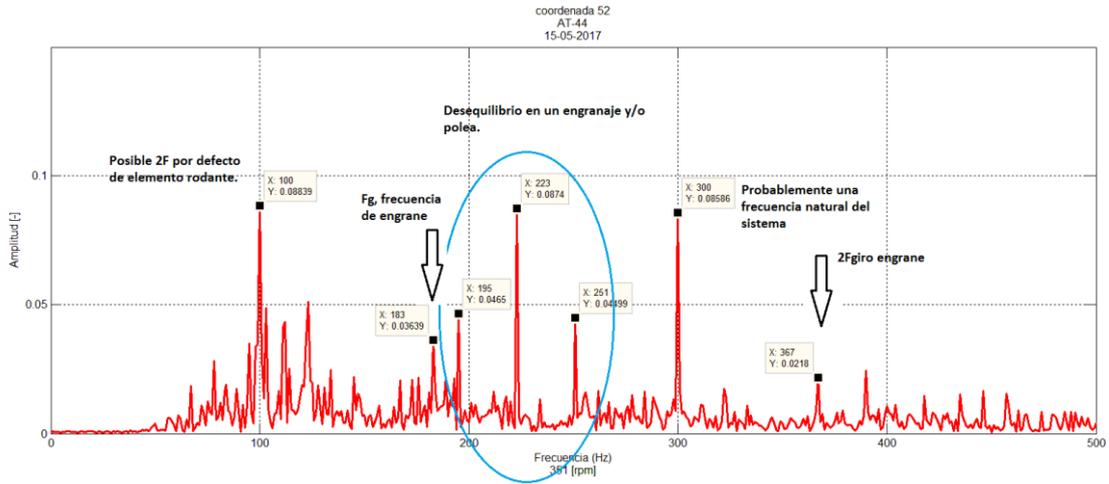
Ilustración 35. Espectro [0-500] a 351 rpm AT-44. 17-05-2017

1. Posible defecto de elemento rodante; a 100 Hz se excitan los rodamientos cónicos de la caja re- envío del sistema motriz.

2. En el centro de la imagen se aprecia claramente un desequilibrio en el engranaje (f) del embrague de tinta a la frecuencia de 223 Hz. Estos defectos no se ven tan claramente si la correa está muy tensada es capaz de minimizar el problema.

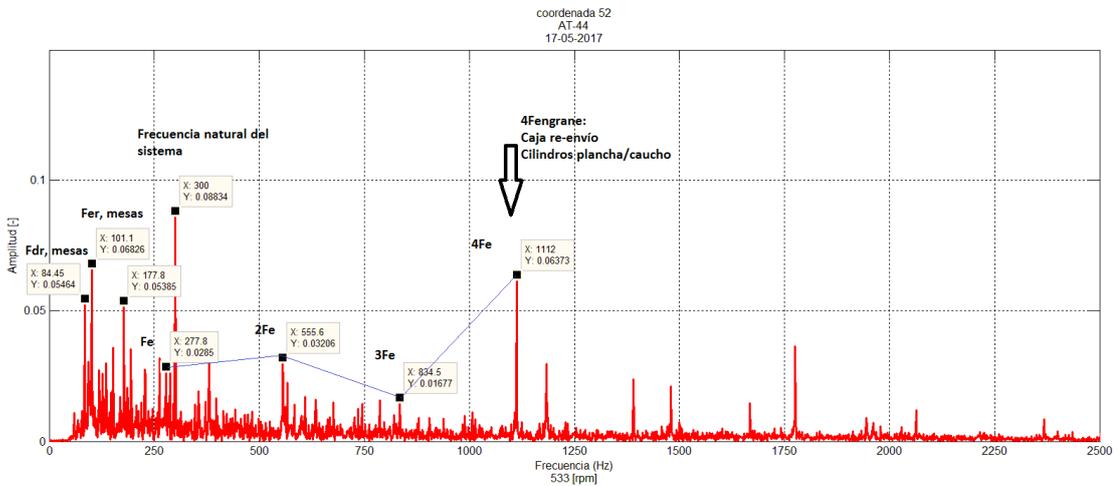
Ilustración 39. Espectro a 351 rpm AT-44. 17-05-2017

Tras observar detenidamente el espectro obtenido, y tal como se indica en éste, se concluye que corresponde al cuarto armónico de la frecuencia de engrane del sistema de re- envío y/o del sistema de cilindros plancha-caucho. En ambos casos el colapso de un engrane o varios de estos sistemas haría mucho daño. Siendo así, se decide organizar una intervención de carácter preventivo para inspeccionar visualmente el estado de los engranes de sendos sistemas.

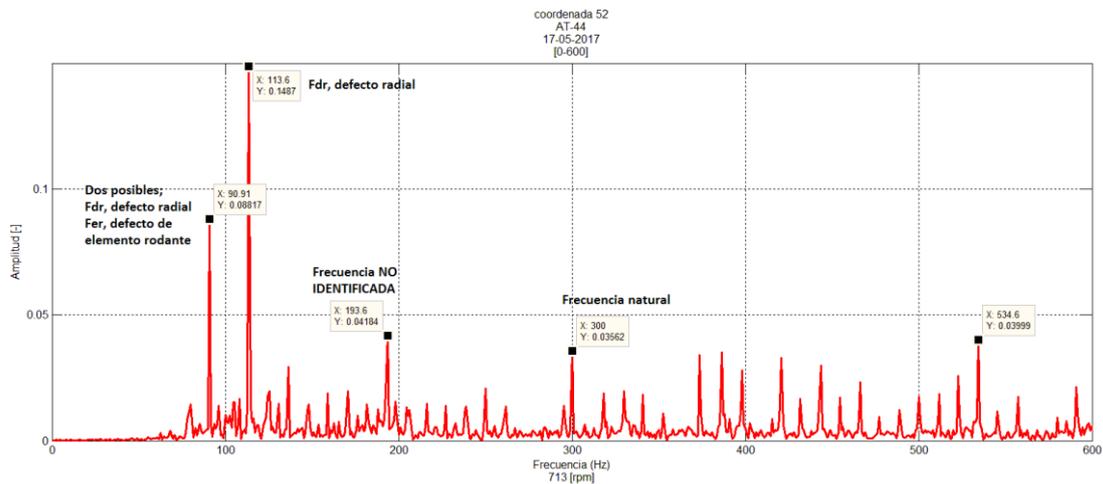
Ilustración 45. Espectro a 713 rpm AT-44. 17-05-2017

1. Se manifiesta de forma evidente un problema de defecto radial en una de las mesas (7) a la frecuencia de 113.6 Hz.

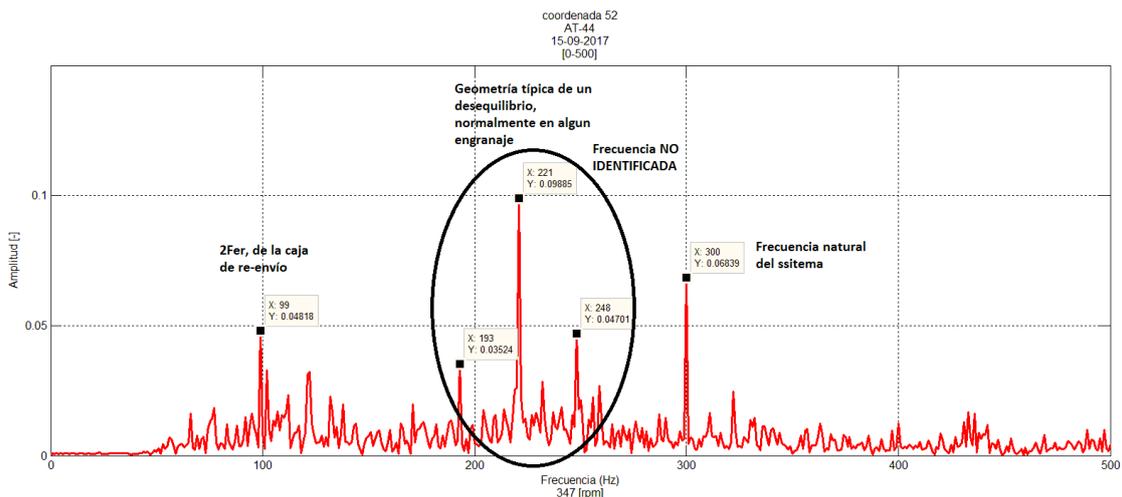
Ilustración 53. Espectro [0-500] a 347 rpm AT-44. 15-09-2017

Además de la frecuencia de 300 Hz, como ya se ha mencionado en más de una ocasión en este trabajo que debe corresponder a una frecuencia natural del sistema, aparece un pico en la frecuencia de 221 Hz. En la siguiente figura se aprecia que dicha frecuencia va acompañada de bandas laterales lo que indica un desequilibrio en el elemento que se excita a esta frecuencia.

1. La frecuencia de 221 Hz (NO IDENTIFICADA) debe corresponder a algún otro elemento de la torre AT-44 y que no es imputable a ninguno de los elementos principales de la torre. Es por esto que, aunque es significativo el valor de su amplitud, el elemento en cuestión debe ser de poca entidad dentro de la torre.
2. La frecuencia de 99 Hz coincide con el segundo armónico por defecto radial del rodamiento 30311 montado en las tapas de la caja re-envío.

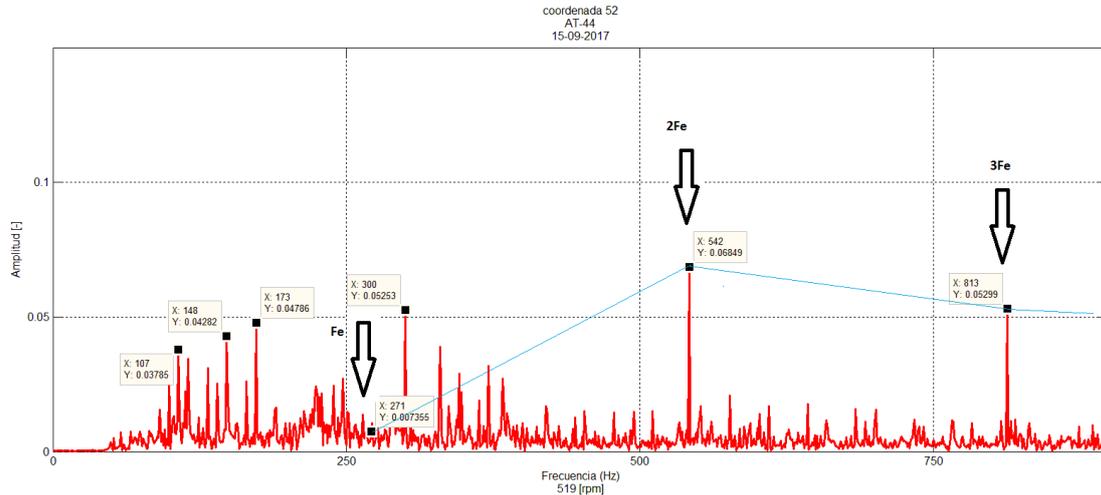
Ilustración 56. Espectro [0-800] a 519 rpm AT-44. 15-09-2017

De todos los referidos en la tabla de arriba, los que más daño nos pueden hacer es el correspondiente a la rueda dentada (a y c) del sistema de cilindro plancha-caucho. Un colapso en uno de ellos nos deja fuera de servicio durante mucho tiempo. Es difícil que suceda pero (...)

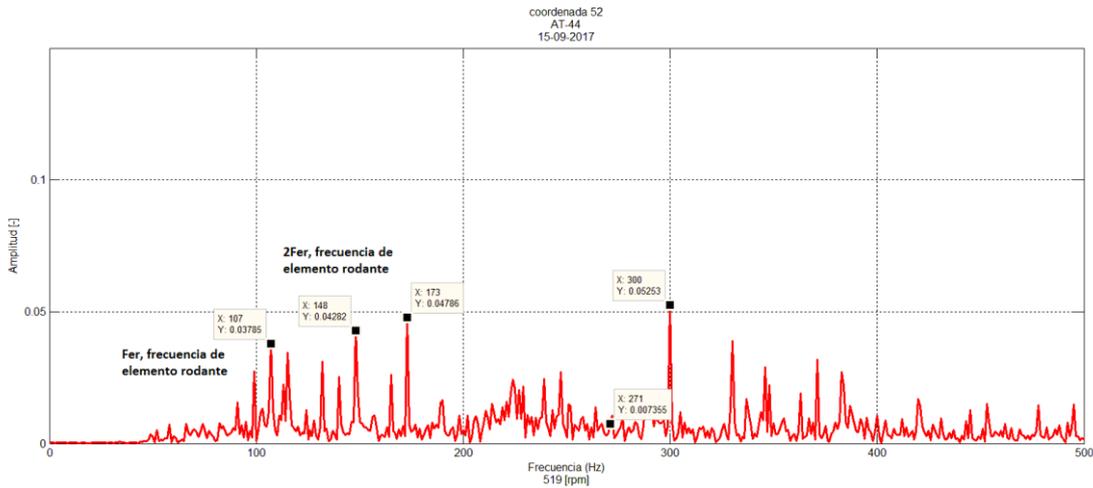
Ilustración 58. Espectro [0-500] a 519 rpm AT-44. 15-09-2017

1. Hay un segundo armónico por defecto de paso de elemento rodante a la frecuencia de 148 Hz, reflejado en amarillo en la tabla de abajo.
2. Y un armónico fundamental también por defecto de paso de elemento rodante a la frecuencia de 107 Hz, reflejado en rojo en la tabla de abajo.

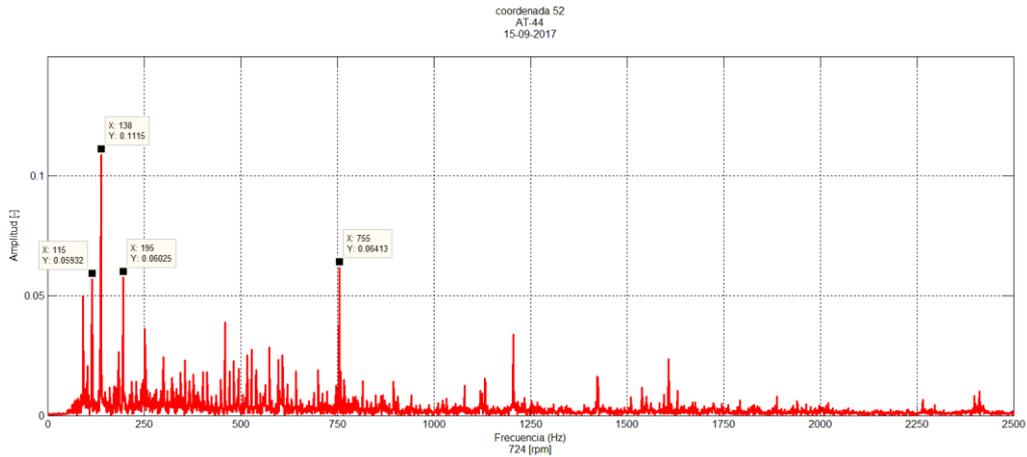
Ilustración 60. Espectro a 724 rpm AT-44. 15-09-2017

En la figura de abajo se aprecian cuatro frecuencias con amplitudes significativas. Tres de ellas a baja frecuencia y una a 756 Hz que como luego veremos se corresponde con un armónico de frecuencia de engrane.

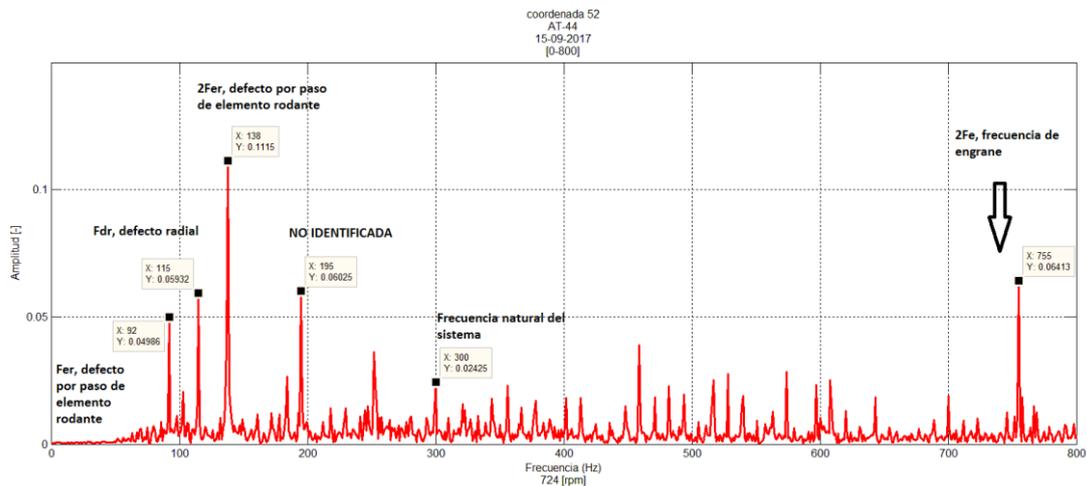
Ilustración 61. Espectro [0-800] a 724 rpm AT-44. 15-09-2017

1. La amplitud de mayor rango coincide con la frecuencia de un segundo armónico, 138 Hz, por defecto de paso de elemento rodante, como ya nos pasaba en la lectura a régimen de 30.000 p/h.
2. A 756 Hz se excitan los elementos cuyas frecuencias están referidas en amarillo de la tabla siguiente,

3. Existe un pico en amplitud en la frecuencia de 92 Hz y que coincide con la frecuencia por defecto radial en el rodamiento (a) del sistema de embrague de tinta. Esta situación ya se daba cuando analizamos el espectro obtenido en mayo de 2017. En mayo el régimen era de 713 rpm y el pico se daba en la frecuencia de 90 Hz y en esta ocasión se trata de un régimen de 724 rpm y pico en la frecuencia de 92 Hz. Es evidente de que hay que revisar el embrague de tinta.

4. También, en la frecuencia de 115 Hz tenemos un pico por defecto de paso de elemento rodante. Algo similar, aunque en otro régimen de giro de máquina, nos pasaba con el espectro obtenido en la segunda lectura. Concretamente se trataba de en un régimen de 533 rpm y a una frecuencia de 100 Hz aparecía un pico por el mismo defecto y en el mismo elemento, el rodamiento (k) del sistema Debitor, aunque en este caso no coincidían los on/off de los embragues. También habría que revisar el estado de los embragues cuyas poleas van montadas sobre el rodamiento (k).

5. Y por último, se aprecia un pico que coincide con la frecuencia por defecto radial de la mesa (7); esto ya lo detectamos, y a diferentes regímenes de giro, en mayo. También habría que revisar el estado de las cuatro mesas (7).

- e) Al igual que antes, existe un defecto radial en uno de los dos embragues de tinta y localizado en el rodamiento (a), 6011. Esto no tiene mayor dificultad para su sustitución. La propuesta sería sustituirlo en los dos embragues.
