Inventario de Elementos Arquitectónicos

Estudio de cuatro viviendas del siglo XVI en el casco histórico de Santo Domingo.

Autor: Ivanna Marie Rivera Defilló.
Asesor: Juan María Songel

Universidad Politécnica de Valencia
Escuela Técnica Superior de Arquitectura
Máster en Conservación del Patrimonio Arquitectónico
Curso académico 2017-2018

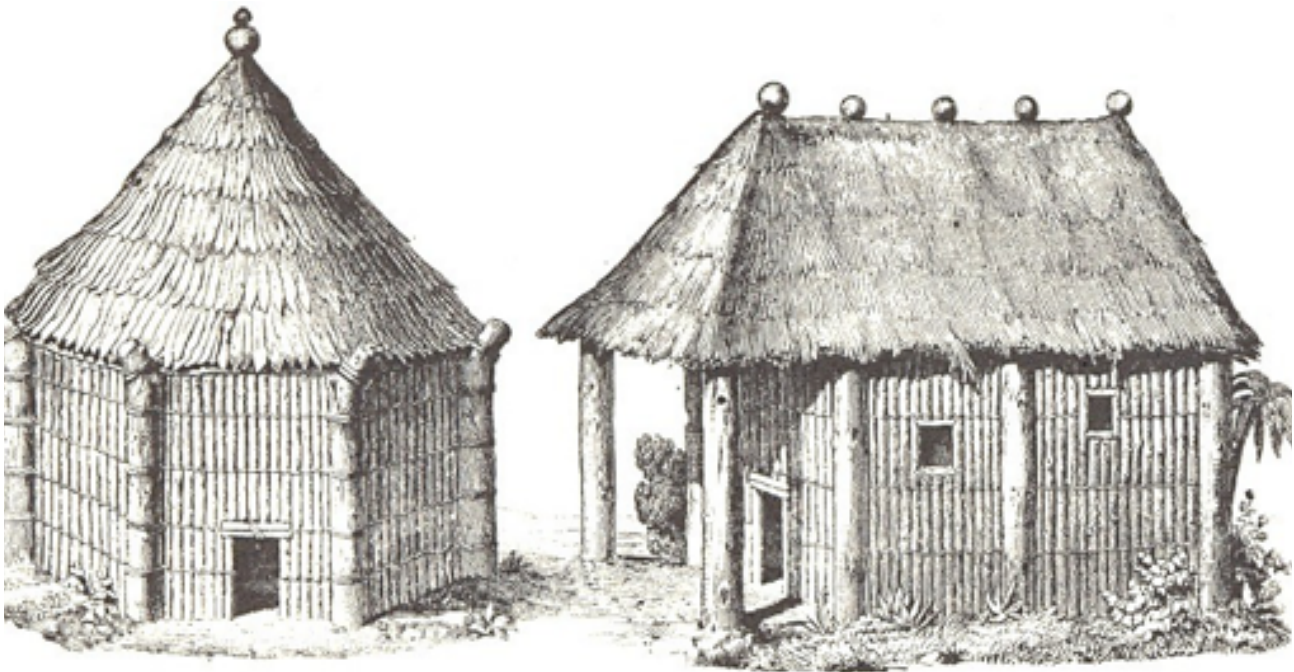
Dibujo del Bohío y el caney taíno. Fuente: <https://i1.wp.com/jamaicanechoes.com/wp-content/uploads/2010/05/taino-huts.jpg?ssl=1>

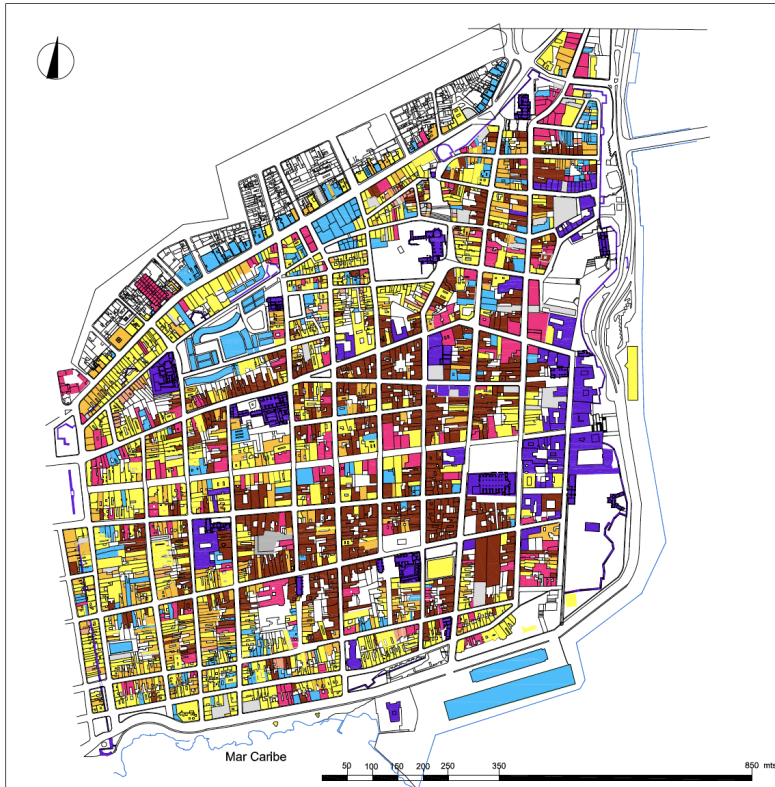
PLANO 01 CLASIFICACIÓN DE INMUEBLES		
Revisión 16/03/10 : Arq. Diana Martínez, Arq. Lizandro Pérez

Mapa de la ciudad colonial donde se pueden apreciar las tipologías de sus edificios. Fuente: normativas de zonificación, uso e intervención para la ciudad colonial de Santo Domingo.

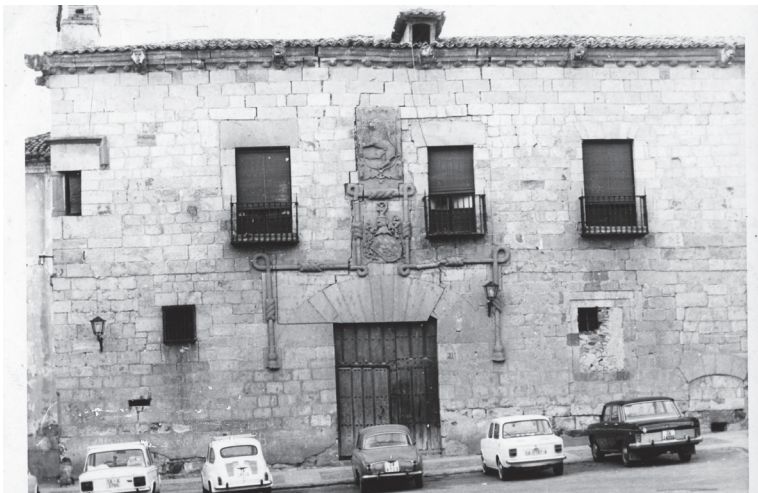
Vista del edificio antes de la restauración. Fuente: Centro de Inventario de Bienes Culturales de Santo Domingo (CIBC). En la foto se aprecian los elementos impropios que poccia el edificio antes del 1974.

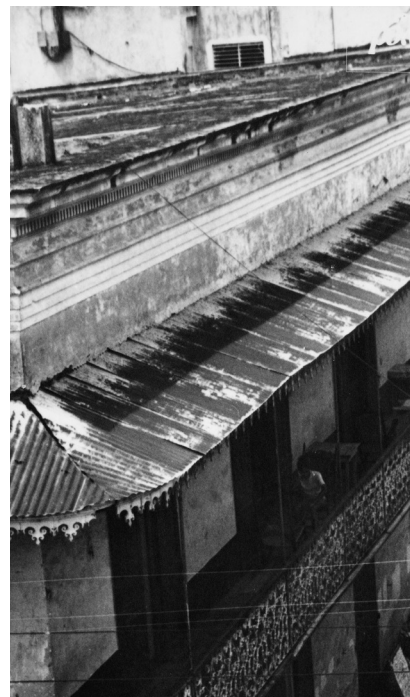
Vista de los elementos impropios antes de ser removidos. Fuente: Centro de Inventario de Bienes Culturales de Santo Domingo (CIBC)

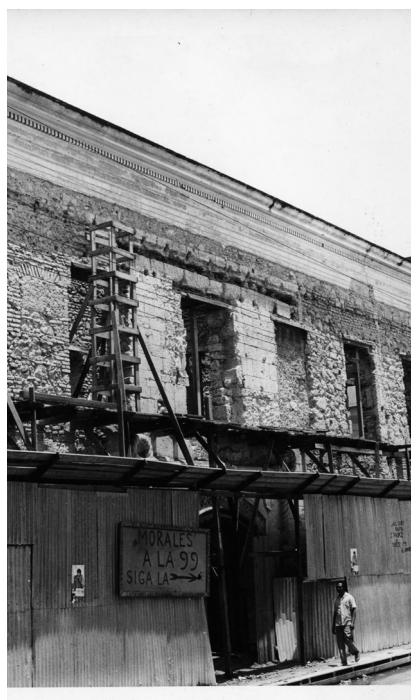
Vista del edificio en proceso de restauración. Fuente: Centro de Inventario de Bienes Culturales de Santo Domingo (CIBC)

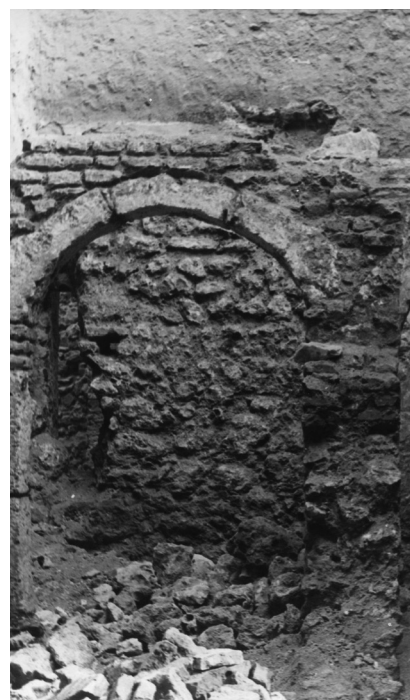
Liberación de tapia en arcos. Fuente: Centro de Inventario de Bienes Culturales de Santo Domingo (CIBC)

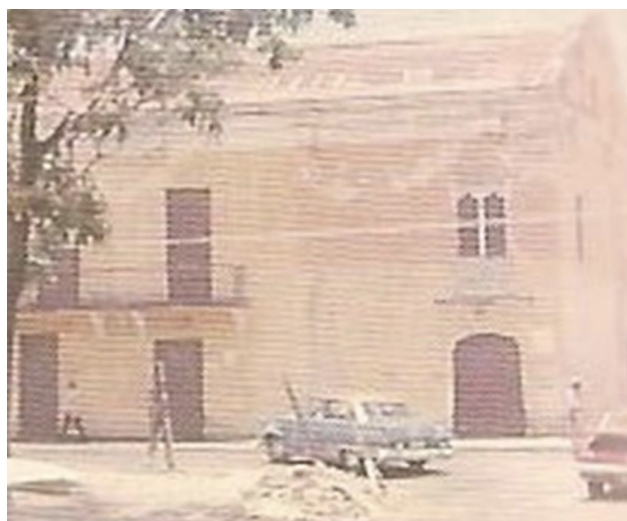
Vista del edificio antes de la restauración. Fuente: Blog "Mi propuesta" de Manuel del Monte. En la foto se aprecian los elementos impropios que podía el edificio antes del 1970.

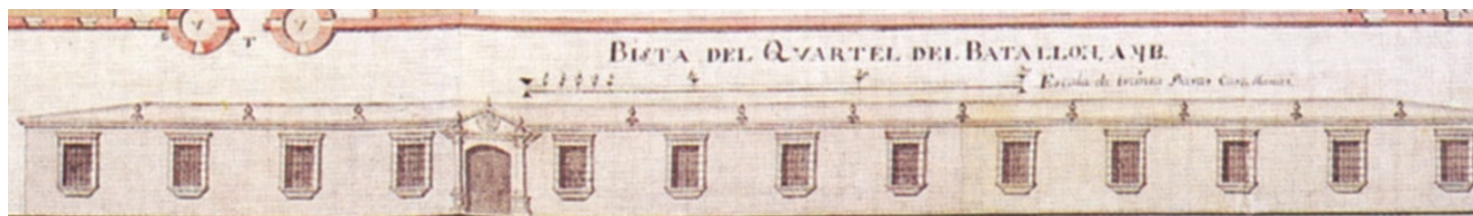
Plano de la fachada, donde se puede observar el portón y las ventanas que se repiten a todo lo largo. Fuente: Centro de Inventario de Bienes Culturales de Santo Domingo (CIBC)

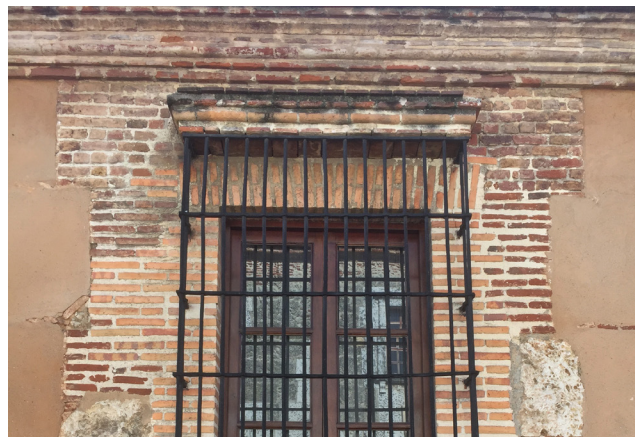
Detalle de cornisa.
