EL PATRIMONIO ARQUITECTÓNICO DEL CENTRO HISTÓRICO DE PORTOVIEJO (ECUADOR)

ESTUDIO Y ANÁLISIS PARA LA REDACCIÓN DEL CATÁLOGO DE PROTECCIÓN DEL NÚCLEO CENTRAL TRADICIONAL

Autor: Manuel Alejandro Barcia Moreira

Valencia, septiembre de 2018

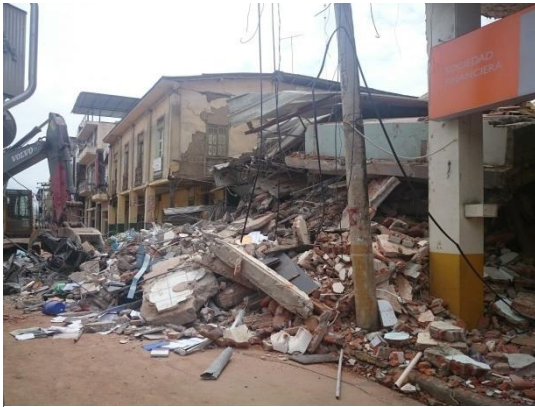
Ilustración 113: Edificaciones colapsadas sobre la calle Olmedo en Portoviejo. (Manuel Barcia, 2016)

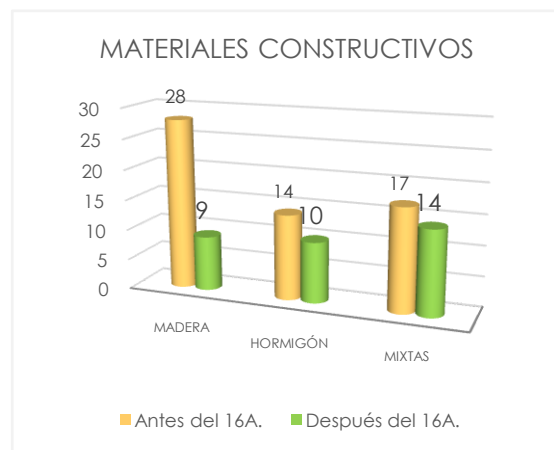
Ilustración 120: Edificaciones patrimoniales de acuerdo a los materiales constructivos empleados, antes y después del 16A. (Manuel Barcia, 2018)

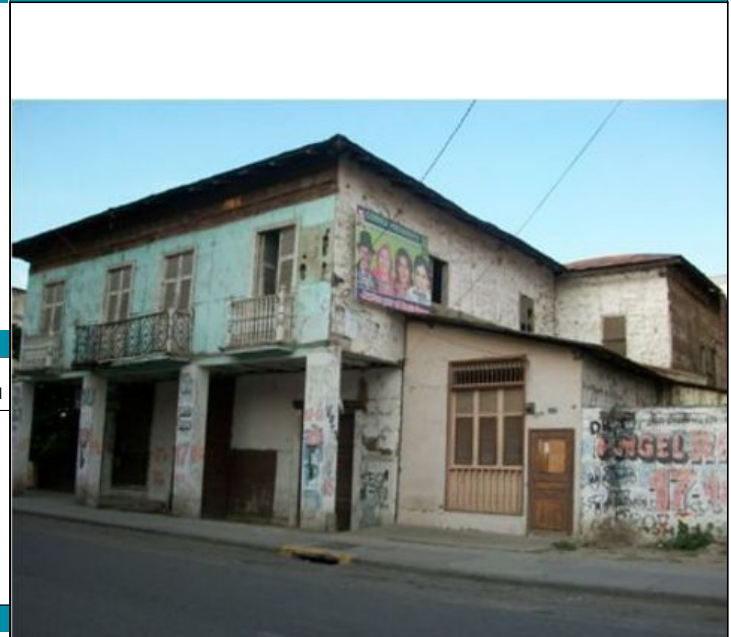
Descripción:
Vista en perspectiva del bien inmueble. Se aprecia el imponente portal a más de sus columnas esbeltas. La utilización de la madera es eminente, esto es evidenciado en sus elementos como chazas y balaustres. Utiliza también revestimiento en fachada de latón.

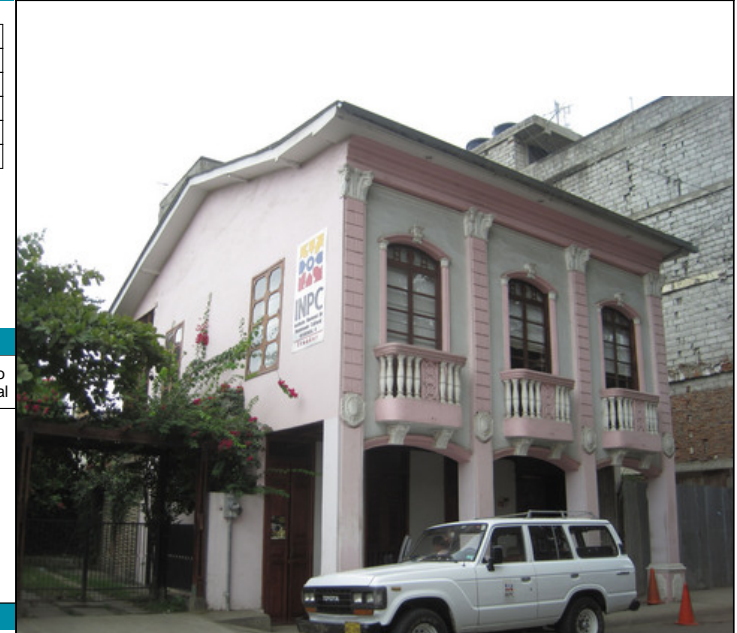
Descripción: Vista en perspectiva del inmueble donde actualmente funciona la Regional 4 del INPC. Edificación de dos plantas con ciertas influencias estilísticas clásicas, usando arcos rebajados, capiteles enmarcados, balaustres torneados.

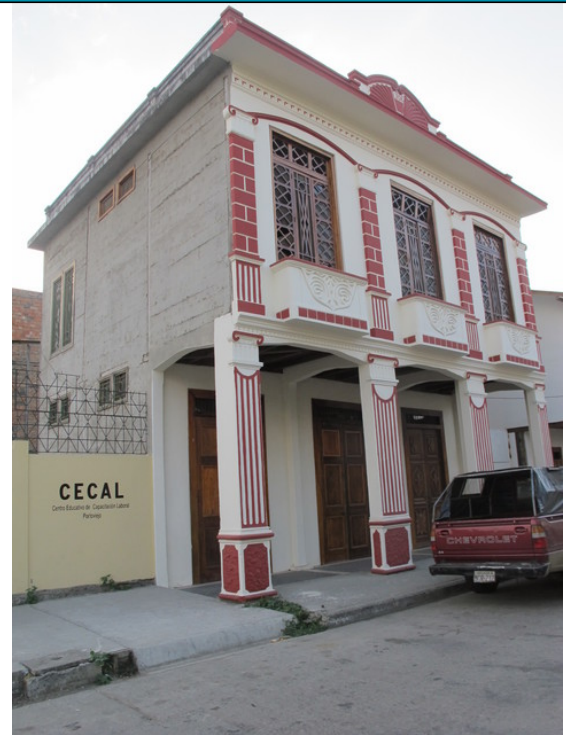
Descripción: Vista en perspectiva del bien inmueble, donde se aprecia su composición formal establecida por la presencia del portal, sus sobresalientes balcones y la ornamentación de sus elementos en fachada.

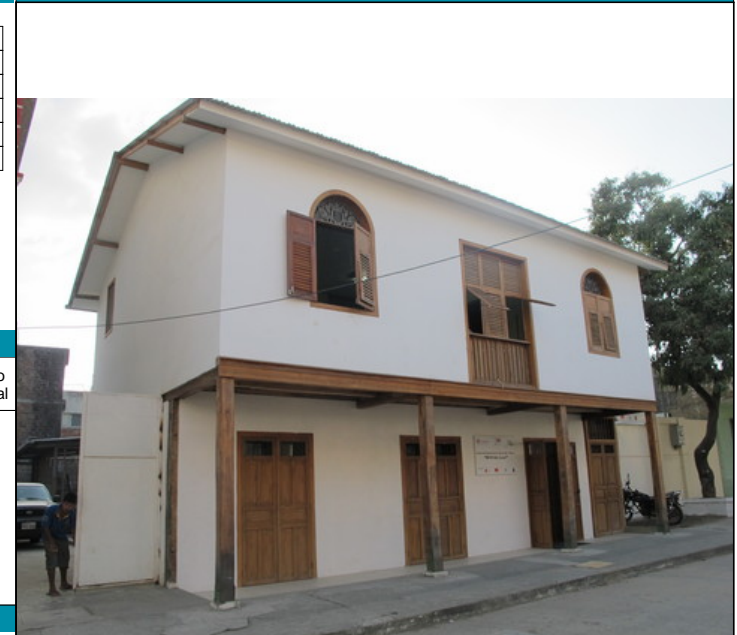
Descripción: Vista en perspectiva del bien inmueble, con su característico portal, balcón balastrado, ventanas tipo chazas. Su fachada presenta poca ornamentación.

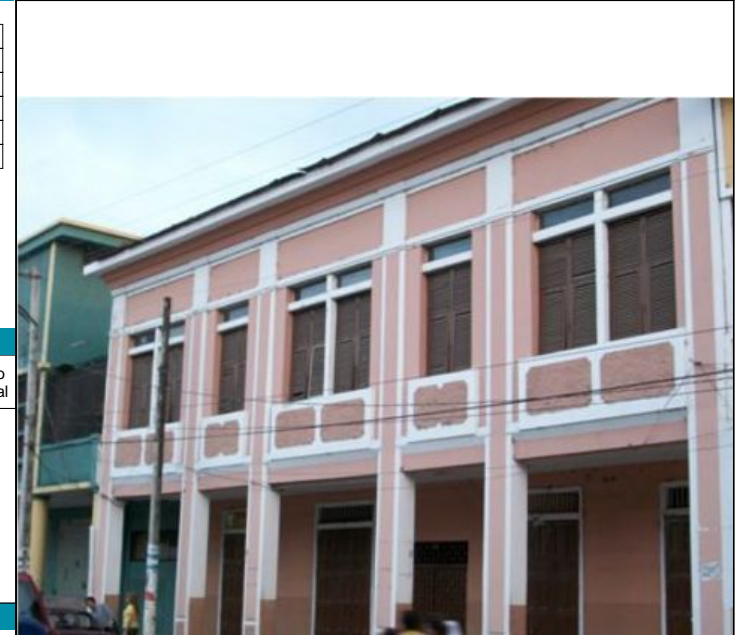
Descripción: Vista en perspectiva del bien inmueble. Su fachada está supeditada a la altura de sus vanos, con molduración en su remate. El característico portal delimitado por columnas, se ve interpretado en su fachada superior debido a su continuidad de estos elementos verticales.

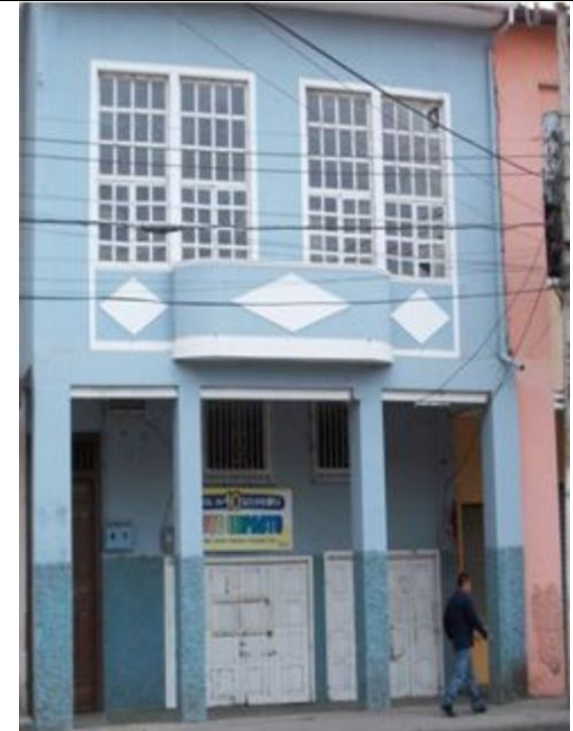
Descripción:
 Vista principal del bien inmueble. Se aprecia su portal característico de la arquitectura desarrollada en el sector. No presenta molduras, a más de las formas geométricas en alto relieve en su fachada superior.
