**CONSERVACIÓN Y RESTAURACIÓN DE LOS MOSAICOS DE
LOS BAÑOS DE LA REINA DE CALPE**

**Trabajo de investigación del Master en Conservación y Restauración de
Bienes Culturales**

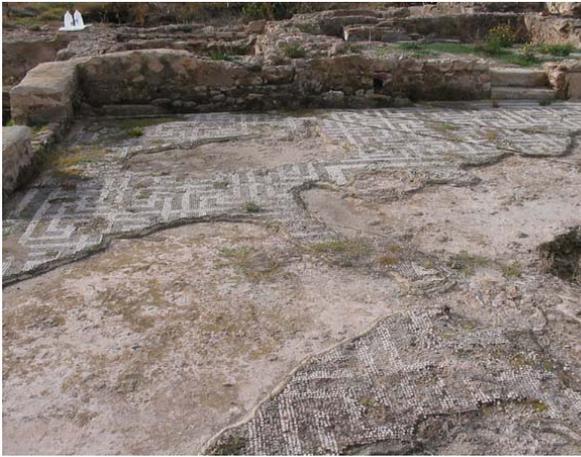
Vista general del *opus tessellatum* aparecido en la zona termal, en un delicado estado de conservación

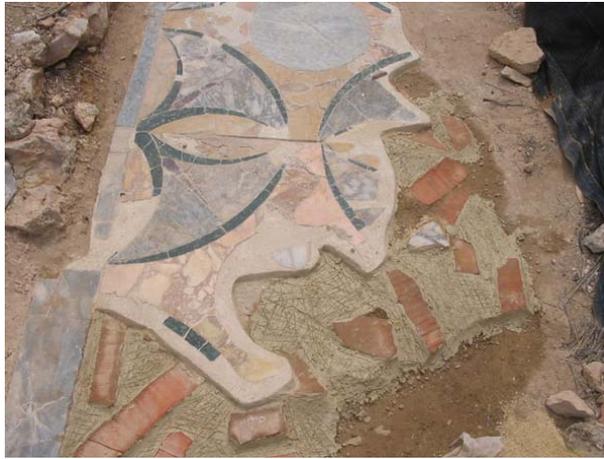
Pavimento *opus sectile* de Baños de la Reina donde se aprecian los estratos preparatorios con trozos cerámicos

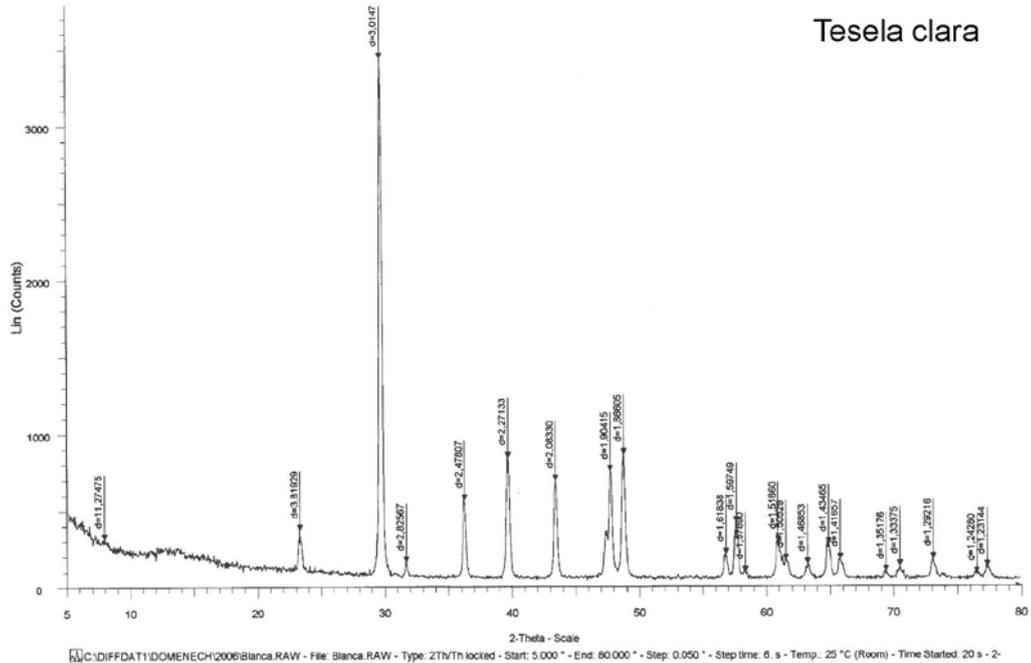
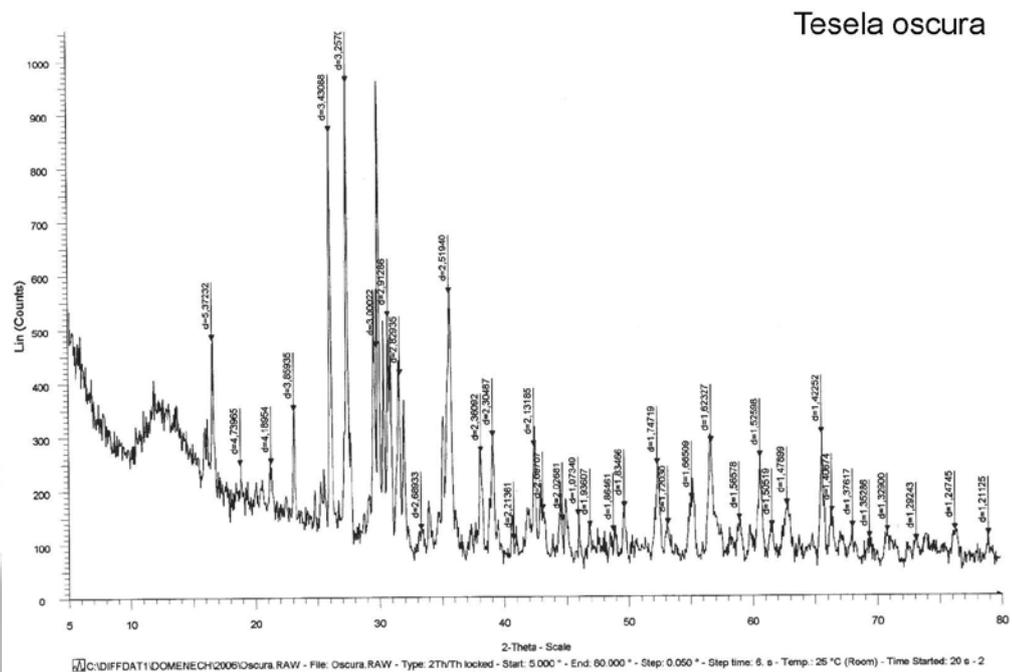
Difractogramas de tesela blanca (imagen superior) y tesela negra (imagen inferior) (Doménech y Osete 2007, 65)

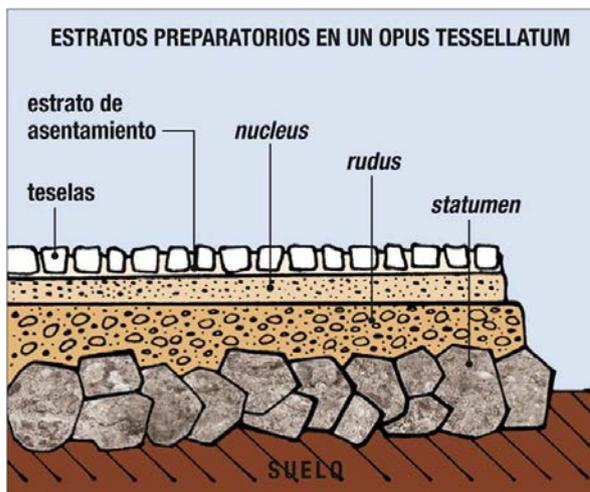
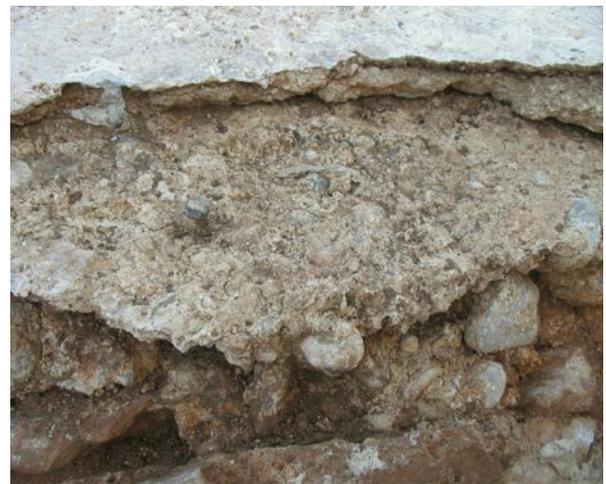
Con independencia del análisis de las teselas, se realizó paralelamente un estudio de los estratos preparatorios que servían de soporte a las mismas. En este pavimento *opus tessellatum* se sigue la metodología que ya describieran en sus tratados Vitrubio y Plinio¹²: una vez nivelado el suelo (una base de arena), se coloca el primero de los estratos, el *statumen*, formado por piedras gruesas (10-12 cm. de espesor), al que seguía el *rudus*, donde fragmentos más pequeños de piedras se mezclan con un mortero vasto de cal y arena (4-5 cm.). A continuación encontramos el *nucleus* (1-1'5 cm.), con composición mayoritaria en calcita, aunque presenta cierta cantidad de cristales de cuarzo. Finalmente se coloca un *estrato de asentamiento* (*sopranucleus*), que era un estrato de cal donde se insertían las teselas.

Estratos preparatorios en el *opus tessellatum*

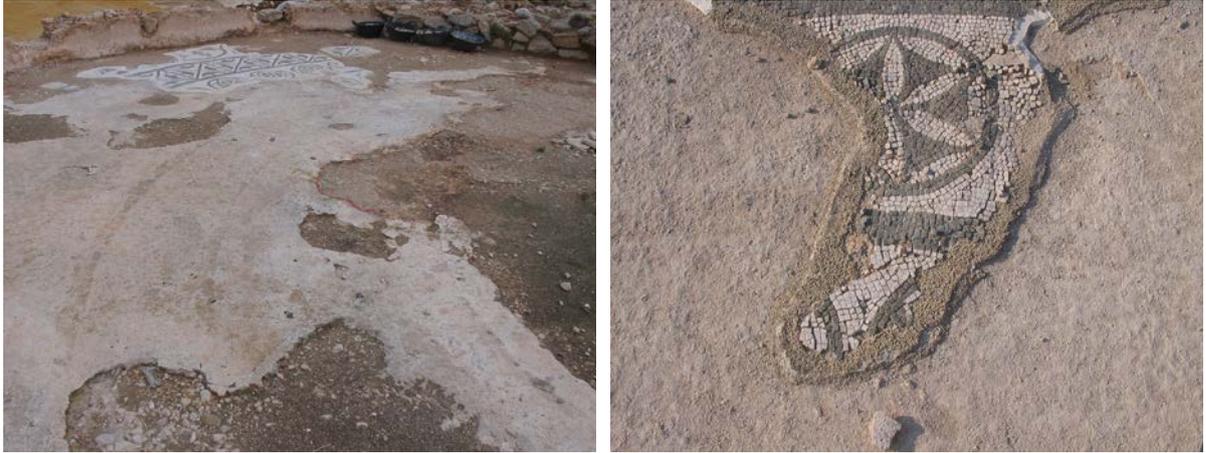
Para realizar el mosaico las líneas básicas de los círculos se incidieron sobre uno de los estratos de mortero

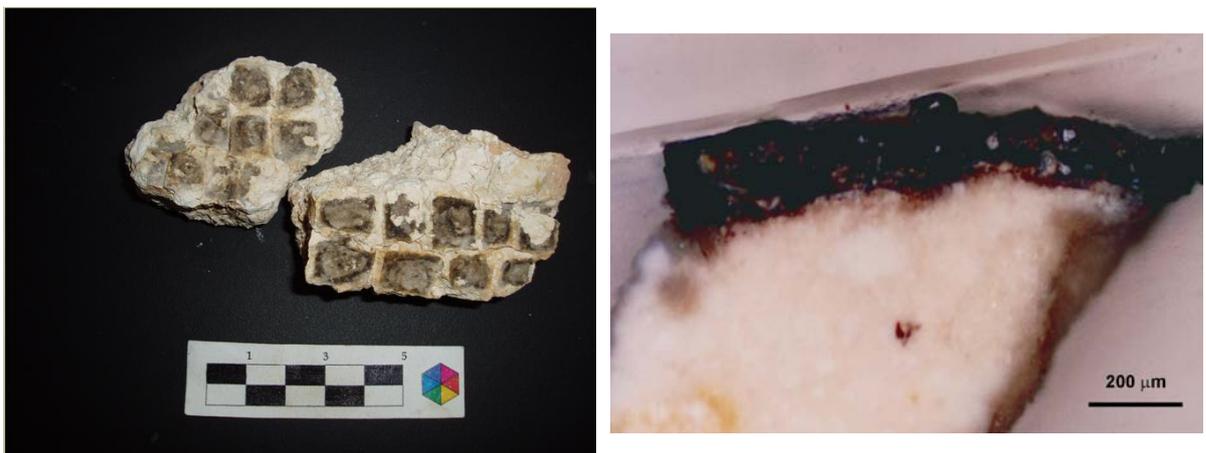
Izquierda: fragmentos de restos de sinopia sobre mortero (derecha). Derecha: Microfotografía (XPL,X200) de la sección transversal de una muestra de la sinopia (Doménech y Osete 2007, 67)

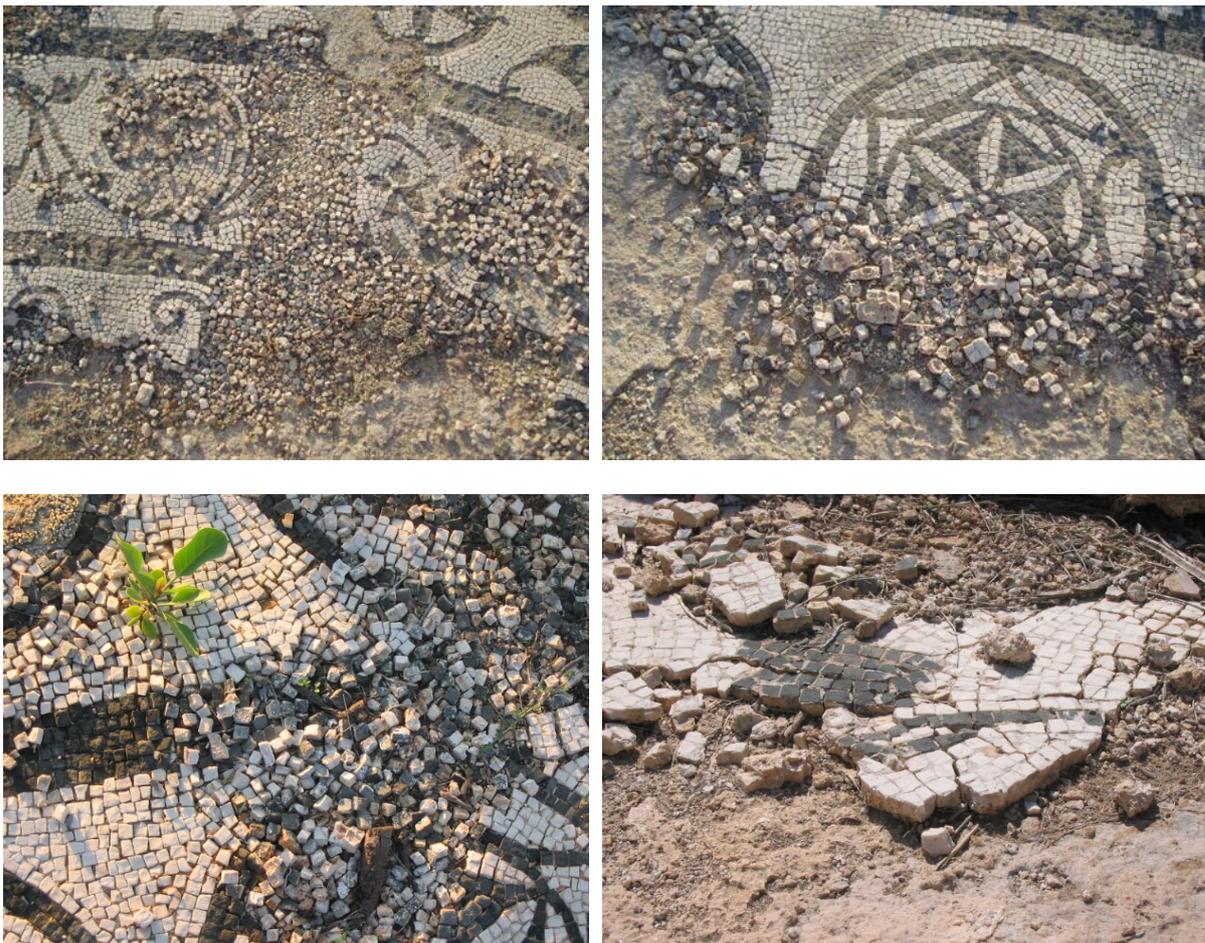
- Separación de los estratos de preparación: sin duda, una de las causas de deterioro más importante en este pavimento es la separación de estratos a nivel del *nucleus*, la capa donde en origen se insertan las teselas. Si las teselas se sueltan por este punto de sus morteros que le sirven de agarre es comprensible que imaginemos cómo queda la situación de estos pequeños “cubos de piedra”: un amasijo de piedrecillas prácticamente sueltas. La disgregación del estrato del *nucleus* en la mayoría de las zonas se ha visto acelerada por el ataque biológico, especialmente las raíces que, entretejiéndose por debajo del tejido musivo, llegan a separarlo.

Daños ocasionados en el pavimento *opus tessellatum* tras los años de abandono

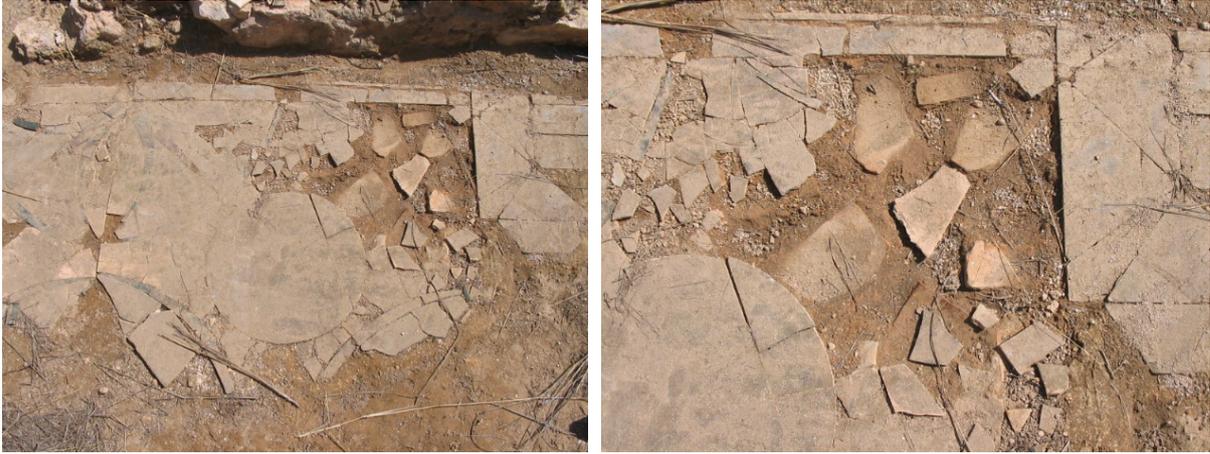
Evidentemente, son numerosos los deterioros que ha sufrido también esta pieza desde las últimas intervenciones de 1996-1997. Por una parte, al igual que el mosaico teselado, se han perdido algunas zonas que sí se conservaban en aquellas fechas, tal y como constamos en la documentación fotográfica antigua. Varias de las *crustae* marmóreas han desaparecido y son visibles los pedazos de ánforas que sirven de capa de nivelación. El asentamiento de las lastras es bueno en algunas zonas, pero en otras los fragmentos de mármol están totalmente sueltos y exigen labores de consolidación.

Daños ocasionados en el pavimento *opus sectile* con suciedad acumulada y pérdida de mármoles

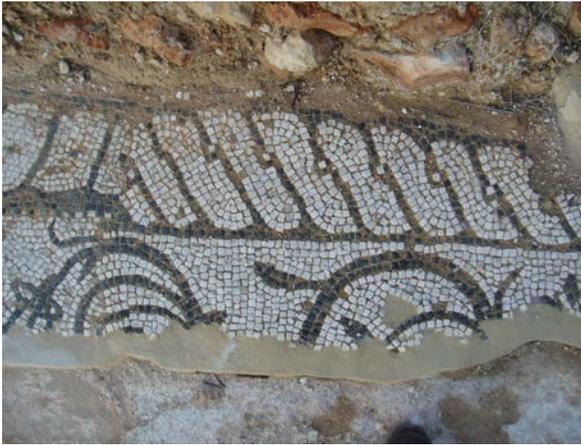
Detalle de antiguas reintegraciones con teselas

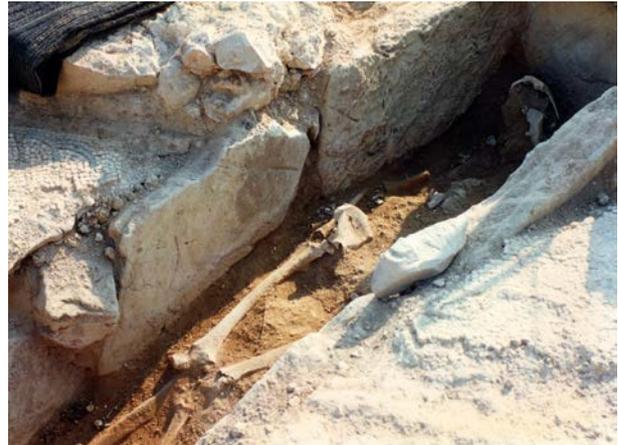
Tumbas paleocristianas abiertas sobre el mosaico.
Fotografía de 1996

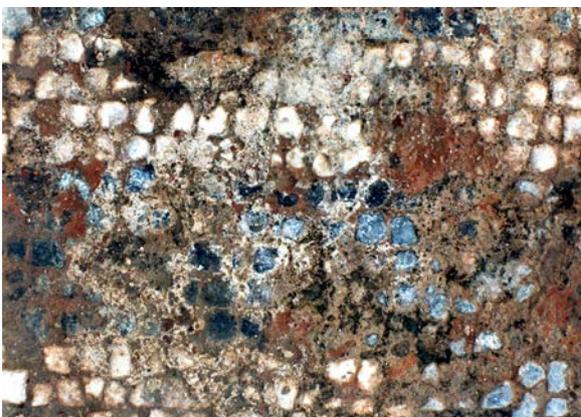
Concreciones calcáreas depositadas en superficie

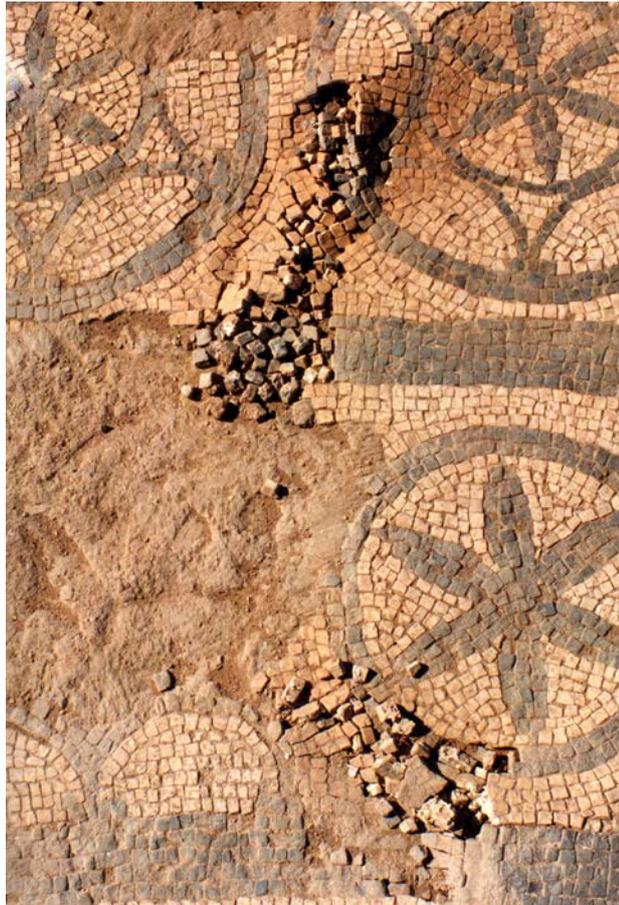
Cambios de temperatura: la expansión térmica favorece procesos de dilatación y contracción y determinan así movimientos mecánicos y graves tensiones que son amortizadas por las propias obras a través de fisuras, grietas, ampollas o deformaciones.

Ampollas abiertas en el pavimento a consecuencia de los cambios bruscos de humedad t temperatura

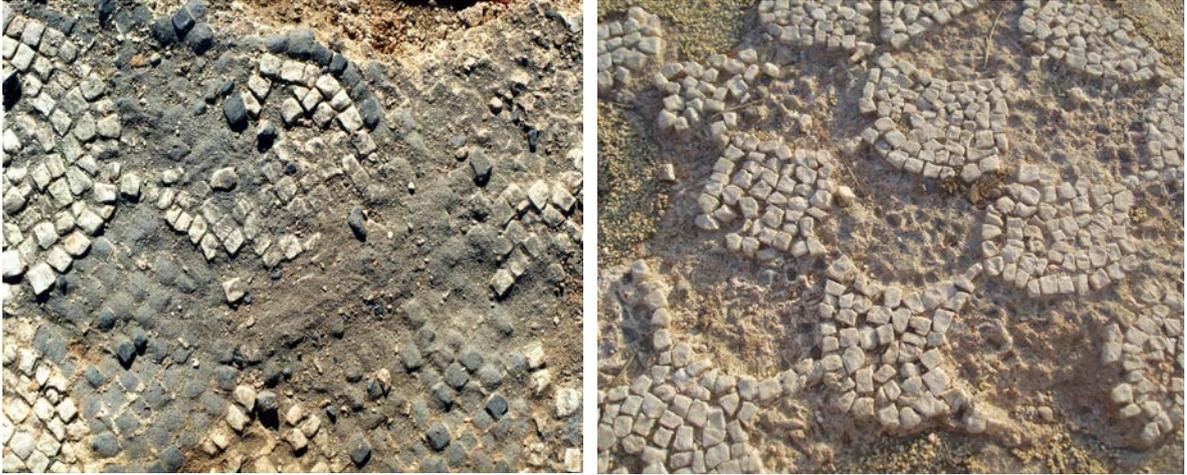
Migración de sales solubles: las sales solubles disueltas en el agua (especialmente los cloruros típicos de una zona cercana al mar) son las causantes de la formación de depósitos superficiales y de la disgregación de los materiales, sobre todo cuando se repiten de forma continuada los procesos de solubilización-cristalización. Estos fenómenos, que ya se ocasionaban durante el periodo de enterramiento, se producen con mayor virulencia cuando el mosaico se desentierra.

Disgregación de las teselas negras que en algunas zonas ha provocad su total desaparición

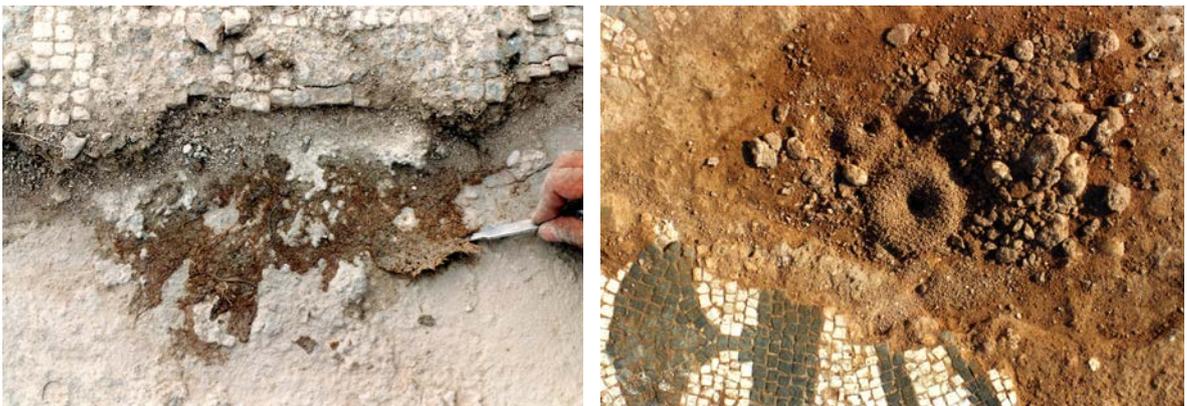
El mayor daño, sin embargo, es el provocado por la acción de las plantas superiores. La destrucción que éstas han provocado en los mosaicos ha sido espectacular y en muchos casos irreversible, debido a las raíces que se deslizan por debajo de la superficie a través de intersticios y lagunas abiertas, llegando a separar los diferentes estratos y presionando hasta hacer saltar el tejido musivo.

Alteraciones de tipo biológico sobre los pavimentos: separación de estratos provocada por raíces (izquierda)
Hormigueros en el terreno que ocupan los mosaicos (derecha)

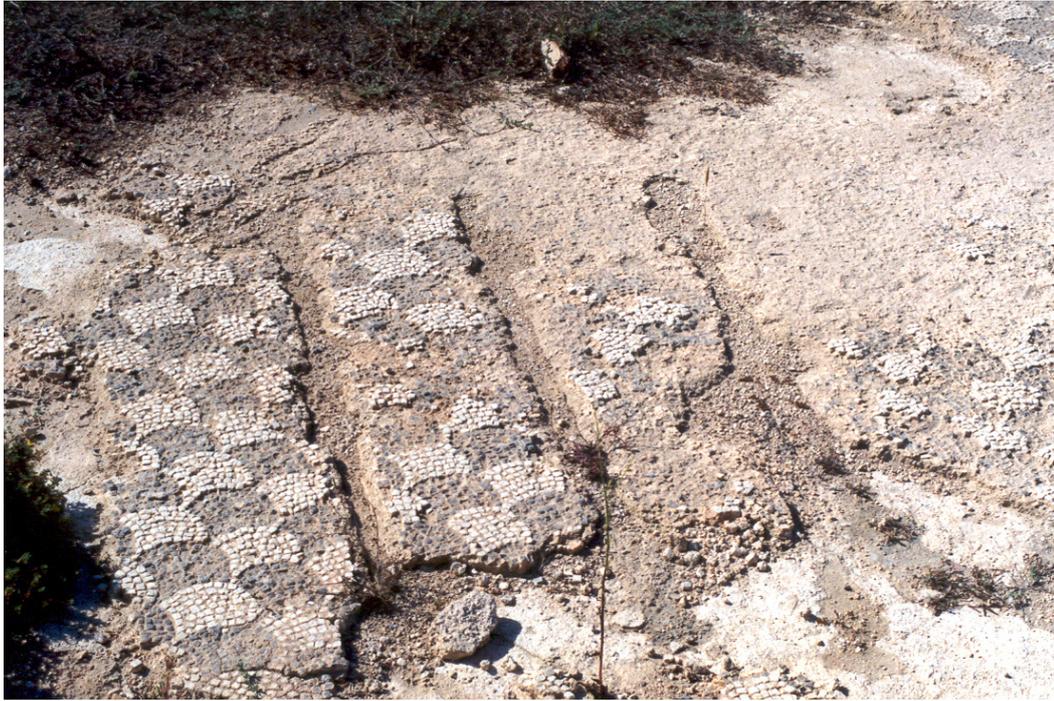
Es evidente que en estos pavimentos una de las más importantes causas de degradación ha sido el abandono que las piezas sufrieron durante años y la falta de un proyecto no sólo de restauración, sino de mantenimiento del área arqueológica. Además, acciones vandálicas como el robo de teselas o mármoles, los actos de visitantes desaprensivos, el vertido de desperdicios o la utilización de maquinaria para la destrucción intencionada de piezas son sólo otras de las causas que pueden ocasionar daños a menudo irreparables.

Marcas de la pala excavadora sobre la superficie del *opus tessellatum*.

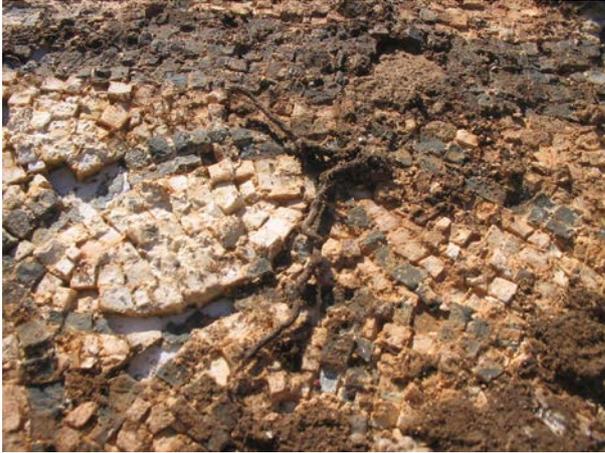
Detalle del reverso con morteros disgregados y raíces

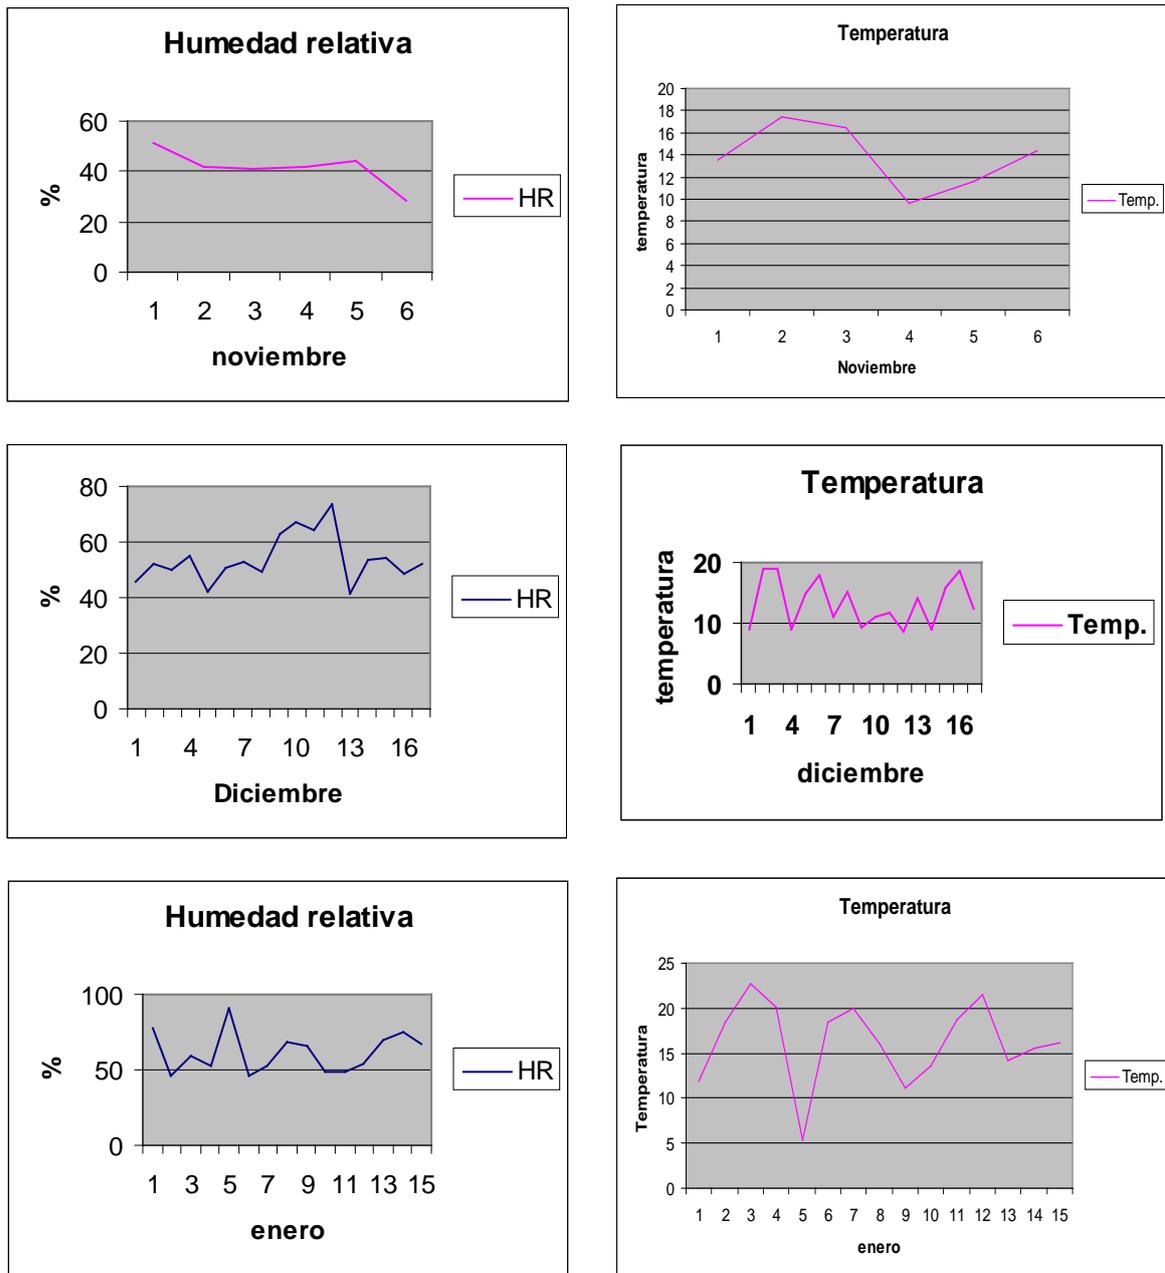
Figura 53. Mediciones de humedad y temperatura durante los meses de noviembre-diciembre-enero 2995

Estos trabajos continuaron con el **tratamiento de sales solubles** que, como ya comentamos, han ocasionado un grave daño sobre los materiales pétreos. Es evidente que el porcentaje de humedad en esta zona arqueológica es altísimo, superior al 60% en varios meses del año, tal y como nos lo confirman los datos obtenidos con mediciones de termo higrómetro y los facilitados por el Centro meteorológico territorial de Valencia de la estación del Parque Natural Peñón Ifac. Esto incrementa sin duda el riesgo del desarrollo de eflorescencias y subeflorescencias salinas, especialmente dañinas en una zona tan cercana al mar.

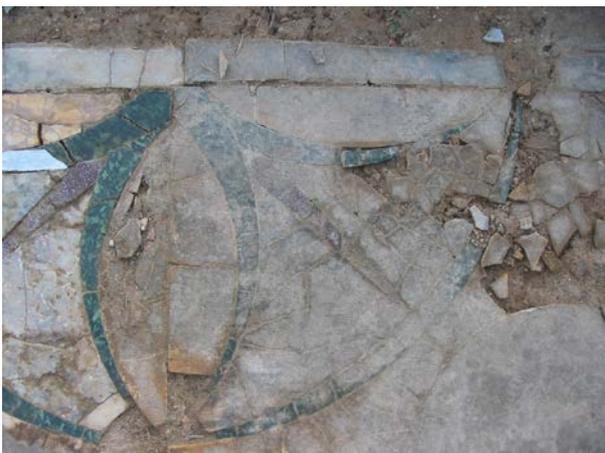
Particular del *opus sectile* antes de la limpieza

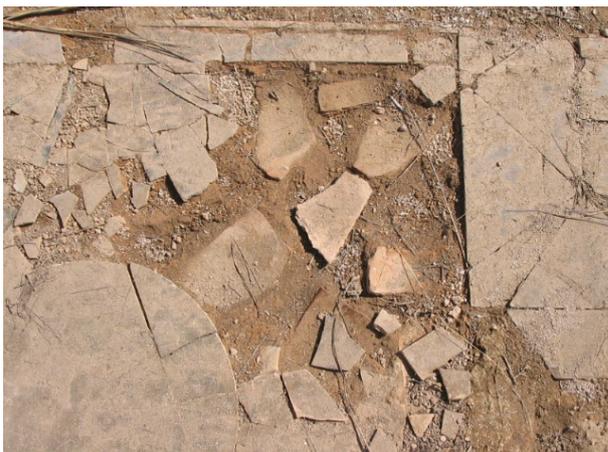
Detalle del *opus sectile* antes de la intervención

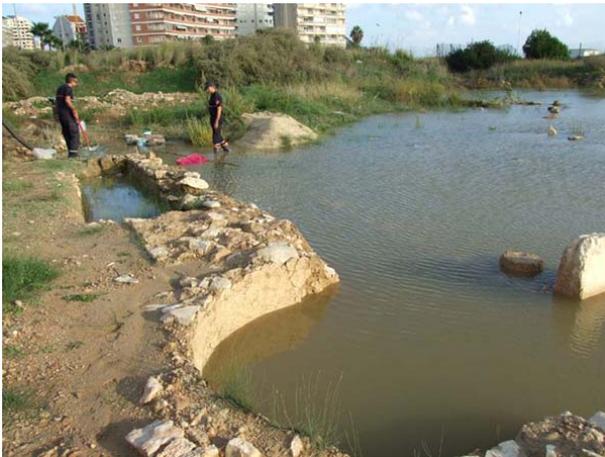
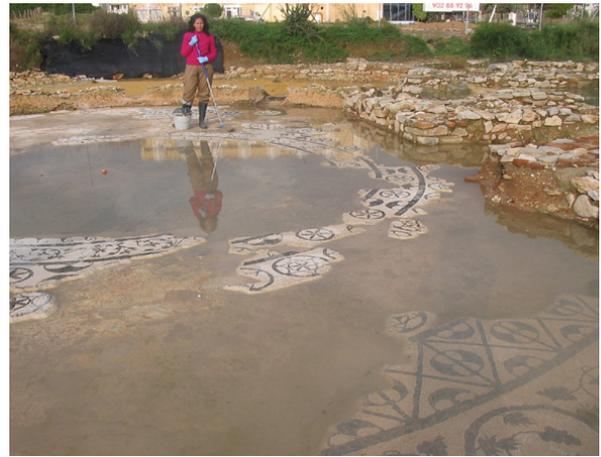
situación extrema fue, sin duda, la provocada tras las inundaciones de octubre de 2007, cuando las intensas lluvias anegaron gran parte del solar, donde precisamente se ubicaban algunos de los pavimentos, y cuya gravedad ocasionó que el área haya sido declarada como zona de catástrofe natural. Por fortuna gran parte de los tratamientos de consolidación habían sido ya realizados y tomadas las medidas de recubrimiento provisional oportunas, por lo que el incidente no se saldó con daños reseñables. Una muestra más de la importancia que un proyecto serio de conservación preventiva tiene para la perdurabilidad de los restos arqueológicos que, indefensos, se mantienen a la intemperie¹⁶.

El área arqueológica de Baños de la Reina tras las inundaciones de octubre de 2007
