Integrazioni multidisciplinari: storia, rilievo e rappresentazioni del castello di Palmariggi in Terra d'Otranto

Multidisciplinary integrations: history, survey and representations of the castle of Palmariggi in Terra d'Otranto

Caterina Palestini^a, Carlos Cacciavillani^b

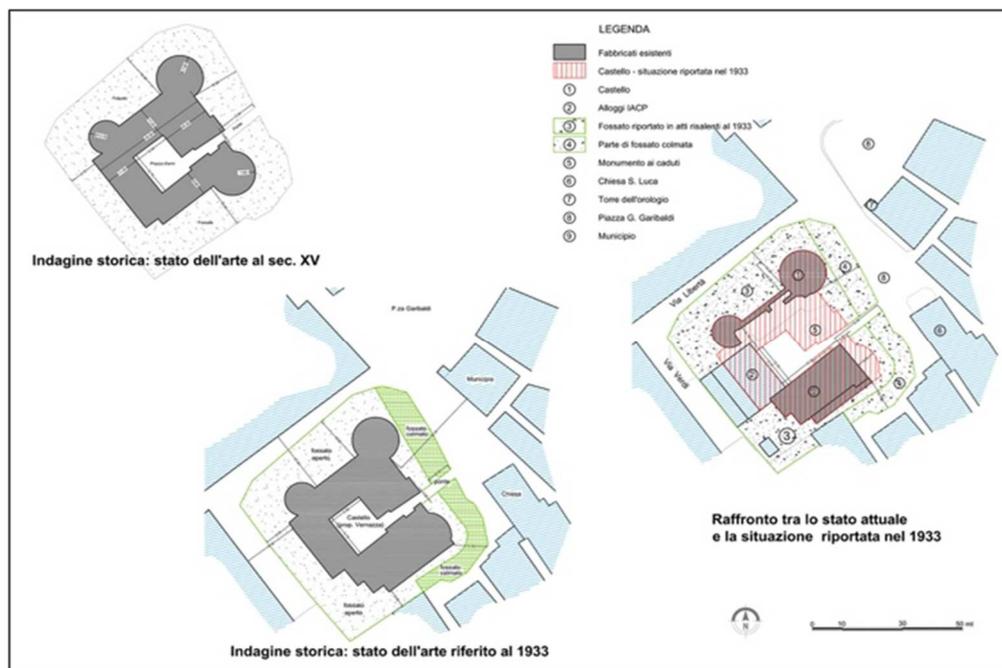
Fig. 1. Fasi storico-evolutive del Castello di Palmariggi.

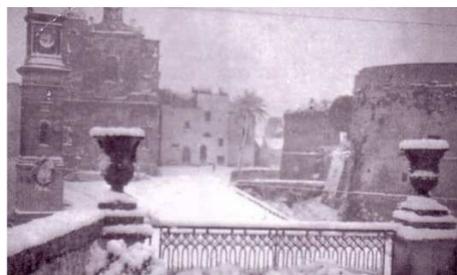
Fig. 2. Vista del Castello di Palmariggi con l'antico fossato e ponte levatoio 1940.

Le strutture angolari delle torri nella funzione difensiva erano coadiuvate da un ampio e profondo fossato che circondava tutta la fortezza cui era possibile accedere soltanto attraverso un ponte levatoio orientato ad est, come è possibile vedere nelle foto d'epoca.

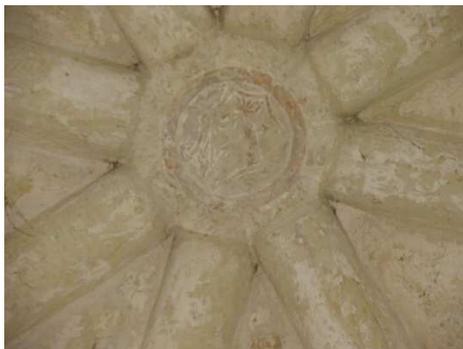
Fig. 3. Particolare della chiave blasonata con stemmi nella volta della torre posta a nord-est.

della torre di nord-est, dove è possibile notare la suddivisione in due piani attualmente praticabili. Il vano superiore appare costituito da due registri perimetrali poligonali: ottagonali in alto ed ennagonali in basso. Questa apparente incongruenza, sottolineata da una cornice modanata a sporto, è indice di una modifica strutturale dovuta alla trasformazione delle aperture esterne adeguate alle nuove esigenze difensive. La copertura a ombrello, realizzata in conci di pietra naturale, è impostata su nervature con sviluppo verticale inframmezzate da spicchi. Quest'ultimi prendono origine dalla chiave blasonata raffigurante uno scudo a testa di cavallo ove figurano inquadrati le armi di due famiglie nobili del luogo. Il tutto si articola in una prima orditura circolare che segue l'impostazione della calotta, seguito da una seconda nervatura, anch'essa circolare e più ampia posta a delimitare il vano più in basso. Le costole verticali che definiscono la struttura portante e il disegno degli spicchi si interrompono bruscamente testimoniando gli adattamenti interni posti in atto per affrontare le mutate esigenze difensive.

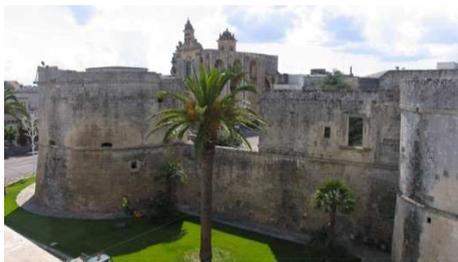
Fig. 5. Vista attuale del Castello.

Queste trasformazioni hanno influito decisamente sugli equilibri volumetrici originari, determinando lo stato attuale differente dall'antico assetto urbanistico, caratterizzato da rapporti volumetrici compiutamente delineati. Il lato sud-est, che è il più documentato, ci tramanda la presenza di una torre tonda. Certamente era la più rilevante dal punto di vista architettonico. Come le prime due superstiti anche questa si articolava in due piani fuori terra, divisi da un marcapiano centrale. Risultava inoltre sormontata da un coronamento sporgente sostenuto da beccatelli ed archetti ciechi che le attribuivano maggiore eleganza rispetto a tutti gli altri elementi architettonici costituenti la fortezza. Questa torre probabilmente rappresentava l'elemento strutturale più antico del vecchio castello. Dopo il suo parziale abbattimento, oggi, è ancora visibile la traccia delle fondazioni circolari della parte interrata, ben leggibile sul manto di bitume. L'asfalto infatti sigilla superficialmente tutta l'area antistante il Castello ove insisteva il vecchio fossa-

to. Quest'ultima struttura, che gli abitanti di Palmariggi ricordano perché visibile fino agli anni cinquanta, epoca della colmatura, rappresenta la naturale cornice del monumento. I castelli di Otranto e di Acaya (Monte, 1996, pp. 21-25) rappresentano i riferimenti storici più contigui al Castello di Palmariggi. Dalle ricerche effettuate risulta che l'invaso è interrato lungo i lati ovest e sud ove insistono i recenti fabbricati. Ad ovest e l'ampliamento, anch'esso recente, del Palazzo Municipale. Questo stato di fatto complica e confonde notevolmente il quadro complessivo delle articolazioni costruttive attualmente fruibili. I documenti non consentono un'attribuzione certa, un autore della struttura originaria del Castello di Palmariggi, effettuati presumibilmente da uno degli architetti legati alla corona Aragonese. Un gruppo di maestranze operava unitamente legato nella difesa nel territorio, cosa che accadde anche dopo l'eccidio otrantino che spinse il Re di Napoli ad affrontare la necessità di fortificare il castello aggiornandolo secondo gli schemi più aggiornati dell'architettura militare.

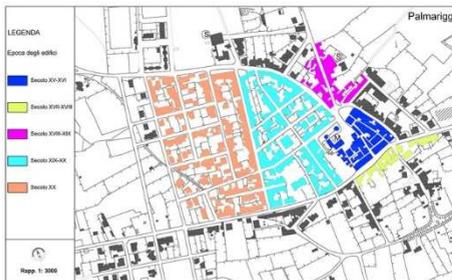
Fig. 7. Planimetria del borgo con evoluzione fasi storiche.

La lettura sincronica tra gli edifici suddetti, rapportati al borgo antico e ai documenti d'archivio, permettono constatare una sostanziale contemporaneità tra il Castello e il borgo, per cui risulta verosimile ipotizzare che il nucleo abitativo più antico di Palmariggi sia costituito dall'edificio del Castello e dalle antiche case del borgo.

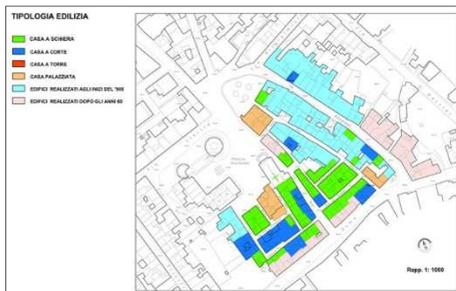
Fig. 8. Planimetria del borgo con evoluzione fasi storiche.

La città di Palmariggi come testimoniano le sue architetture vantava una struttura difensiva possente come il castello e verosimilmente una cinta muraria che proteggeva le abitazioni dei vassalli. L'inedita ipotesi dell'esistenza di una cinta fortificata trova riscontro nella lettura delle fonti documentarie, del Catasto Onciario, rinvenuto presso l'Archivio di Stato di Napoli, che attraverso una serie di toponimi convalida la tesi della presenza di un perimetro difensivo, comprovato anche dai rilievi dalle indagini dirette condotte attraverso l'attuale conformazione geometrica dell'antico borgo.

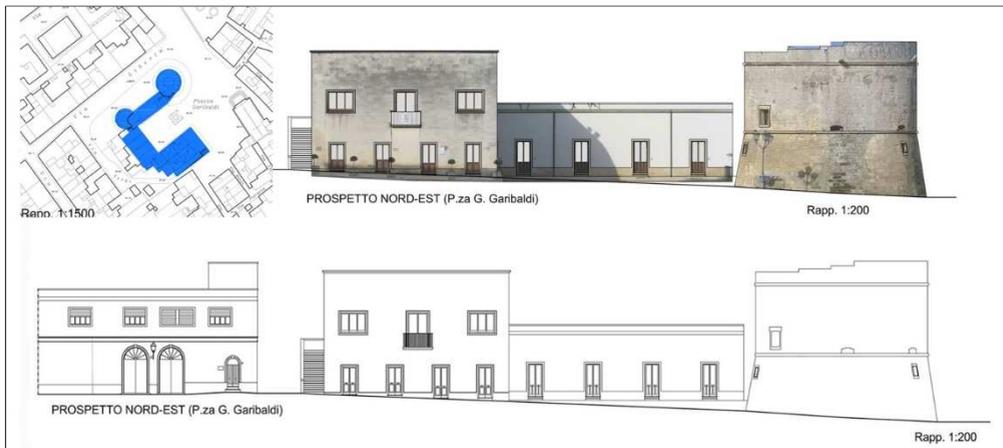
Fig. 9. Rilievo e rappresentazione grafica fronte nord-est.

Il realismo dei fotopiani permette di avere una visione dettagliata delle strutture e delle superfici murarie consentendo di documentare qualitativamente lo stato di conservazione e allo stesso tempo quantificare metricamente gli apparati costruttivi del castello e del borgo antico.

Analizzando le immagini poste a corredo del testo è possibile visualizzare ciò che oggi rimane del castello aragonese: due torri e la cortina muraria di collegamento. Esse permangono come elementi superstiti allo stato di rudere e manifestano un evidente stato di degrado.

Nel dettaglio la *torre nord* presenta la mancanza sulle sommità di parte dei muri di coronamento, il parziale crollo della volta di copertura, delle murature perimetrali del piano superiore e del vano scala per l'accesso al lastrico solare, inoltre è possibile riscontrare una diffusa esistenza di fenomeni di umidità sulle murature e sulle strutture voltate.

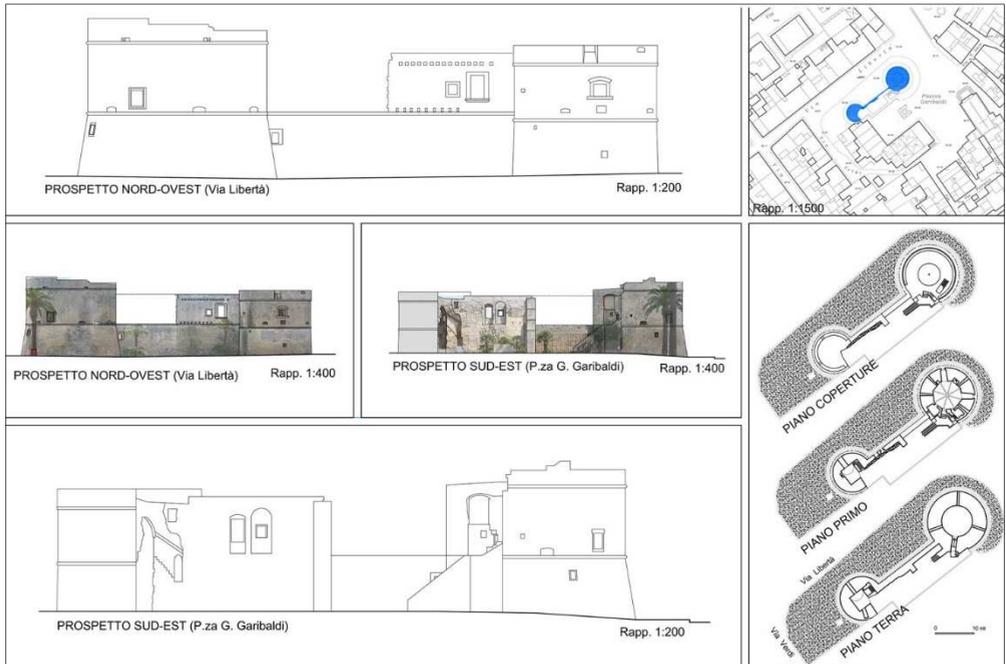
Fig. 10. Rilievo e rappresentazione grafica fronti del Castello.

La torre ovest, a sua volta, ha subito un parziale crollo delle coperture, delle murature perimetrali e delle scale d'accesso ai piani superiori, si osservano fessurazioni diffuse delle parti residue delle volte e del lastricato solare, la presenza di umidità sulle murature e sulle volte, cui si aggiungono le lacerazioni su parti del coronamento. Lo stato di abbandono, i conseguenti crolli di parti strutturali, cui si sono unite le successive infiltrazioni di acqua, i feno-

La "cortina muraria" esterna, parzialmente conservata nei pochi brani di collegamento tra le due torri, si presenta allo stato di rudere con crolli parziali e ampie lacerazioni dei paramenti murari. La struttura come riscontrabile negli elaborati grafici derivanti dal rilievo, ha subito nel corso degli anni modifiche, manomissioni e aggiunte dei volumi originari, tra queste è da segnalare la presenza di un contrafforte realizzato in epoca recente, sul cui paramento murario si sono già depositate patine di origine biologica, sono visibili erosioni e incrostazioni che denotano l'assoluta mancanza di protezione. Le cause principali di tali dissesti sono da ricercarsi nell'incuria, nell'assenza manutentiva sul monumento abbandonato all'azione del tempo e degli agenti atmosferici.

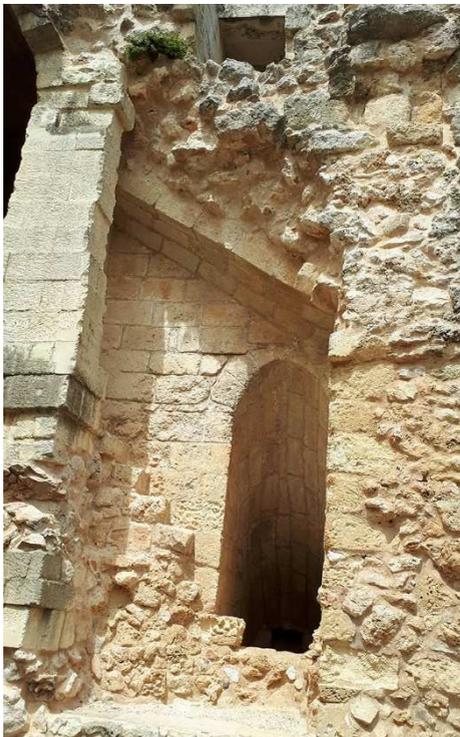
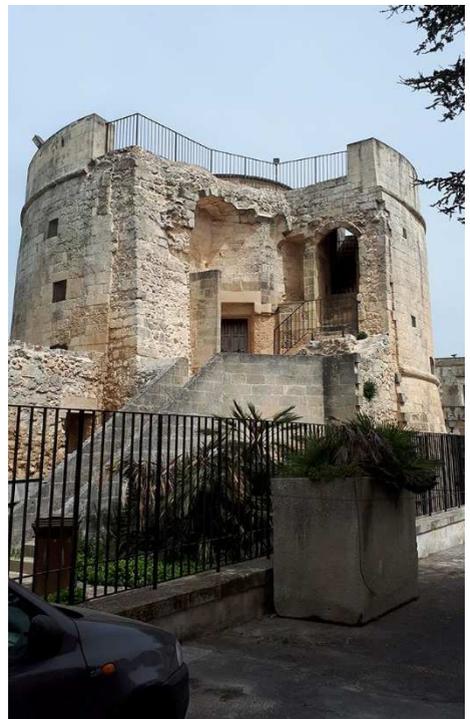
Fig. 11-12. Lato interno: torre sud-est e nord-ovest (a destra).

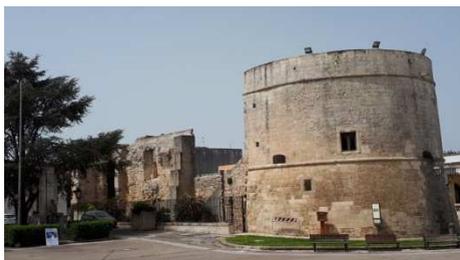
Fig. 13. Foto attuale (2019) Torre nord-ovest.

L'analisi condotta evidenzia che l'attuale stato di degrado è da addebitarsi principalmente ai dissesti statici, ai crolli avvenuti nelle epoche passate e mai ripristinati. I mancati interventi di manutenzione hanno poi peggiorato le condizioni che nello stato di abbandono hanno prodotto infiltrazioni di acque con i conseguenti fenomeni alteranti. Dobbiamo infine constatare che gli ampliamenti successivi e gli

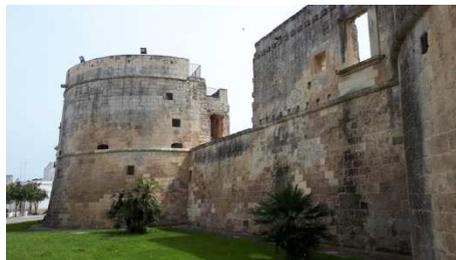
Fig. 14. Foto attuale (2019) Torre nord-ovest.
