## Castillejo de Monteagudo (Murcia, España). Análisis integral para la conservación de estructuras islámicas en regiones sísmicas

Castillejo of Monteagudo (Murcia, Spain). Comprehensive analysis for Islamic structures conservation in seismic regions

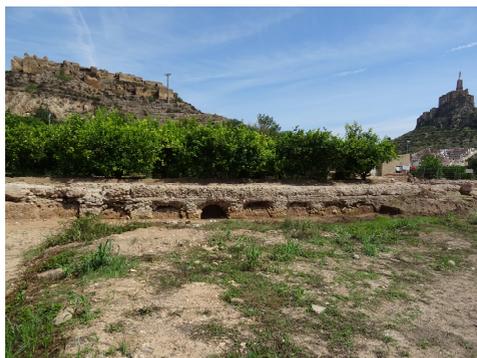
Fig. 1. Vista general del Castillejo de Monteagudo (arriba-izquierda), el Castillo de Monteagudo (arriba-derecha) y un acueducto en los alrededores del Castillejo (centro), (Autores).

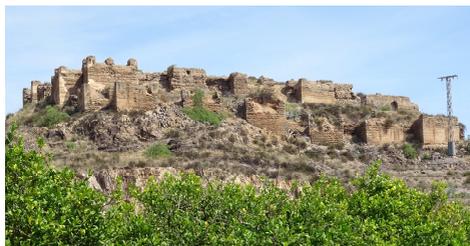
Fig. 2. Lienzos del recinto superior e inferior (alzado suroeste) del Castillejo (Autores).

La construcción del Castillejo se podría dividir en dos cuerpos o dos recintos anexos, siendo el recinto principal o superior donde se generaba el espacio habitable del palacio, y el recinto inferior, ubicado a unos cuatro metros por debajo del superior en su extremo suroeste. De planta rectangular, el recinto superior está formado por cinco torres cuadrangulares salientes en sus lados mayores y tres en sus lados menores, mientras el recinto inferior se compone seis torres en su lado mayor y dos en sendos lados menores. La organización funcional del edificio giraba en torno a un gran patio de crucero cuyos andenes cruzados elevados generaban cuatro parterres o jardines a un nivel inferior, y en sus extremos menores, dos pequeñas albercas abrían paso a sendos salones de recepción. Esta configuración y la época en que se construyó hace que se considere el Castillejo como el primer referente de la simetría arquitectónica palatina andalusí (Torres, 1958).

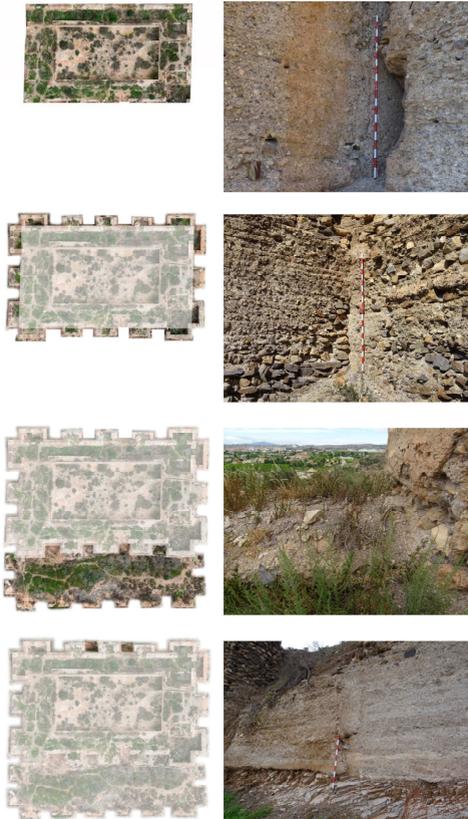
Fig. 3. Fases constructivas detectadas en el Castillejo de Monteagudo (Autores).

De manera semejante sucede lo mismo en otros puntos de este palacio islámico. Por un lado, la construcción y adhesión del recinto inferior, ubicado a cuatro metros por debajo del recinto superior en su lado suroeste, debió proyectarse con posterioridad, o en todo caso, fue adherido al recinto superior tras la construcción de las torres, lo que demuestra una nueva fase constructiva del edificio. Si bien, no se puede obviar que existen ciertas diferencias entre el recinto superior e inferior, no solo por el tamaño y número de sus to-

rres, sino también por la composición de las mismas, ya que las del recinto superior fueron concebidas como torres huecas mientras las del recinto inferior se presentan macizas. Y, por último, se pudo detectar el macizado de dos de los lienzos ubicados en su cara noreste, que como sucede en el caso del recinto inferior, debió ejecutarse con posterioridad a las torres, independientemente del tiempo transcurrido entre ambas fases.

Por tanto, como resumen, durante este estudio se pudieron contabilizar hasta cuatro fases constructivas: construcción del recinto rectangular superior, unión de las torres al recinto superior, adhesión del recinto inferior en el lado suroeste, macizado de dos lienzos en su lado noreste.

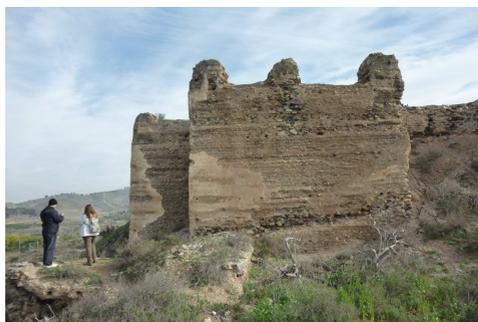
Fig. 4. Torres en esquina noroeste del Castillejo de Monteagudo (Autores).

La localización de mechinales y los restos de agujas hallados en sus muros son la prueba de que la técnica constructiva empleada fuera la tapia. Otra cuestión diferente, a determinar, sería la tipología de tapia que emplearon los alarifes para el levantamiento de estos muros.

En los muros mejor conservados se aprecian las tongadas de hormigón de cal (10-15 cm) (Mileto, Vegas, 2014). Sin embargo, en aquellos muros donde la degradación ha sido mayor se observa cómo se ha desprendido esa capa dejando ver en su interior una fábrica compuesta por gran cantidad de mampuestos y considerable tamaño. Por tanto, técnicamente sería imposible que se tratara de una tapia hormigonada, pues la protuberancia de los mampuestos impediría el apisonado de las tongadas de hormigón. Así pues, la hipótesis de la tapia de calicanto o mampuestos parece la más adecuada.

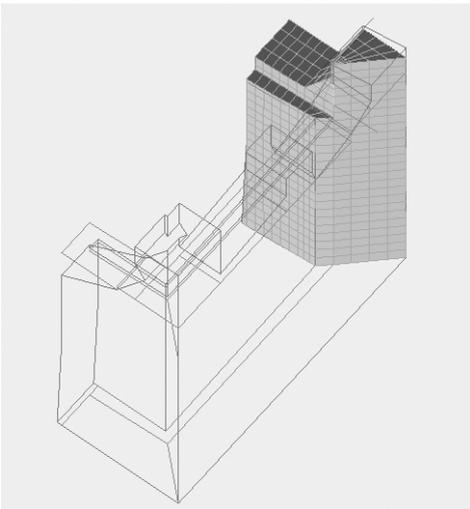
Como se ha comentado, la estructura debe estar configurada como un modelo tridimensional de elementos finitos. Para ello, se procedió a descomponer el cuerpo de la torre en elementos hexaédricos sólidos finitos con características materiales definidas. Así, se generó la malla 3D de la torre formada por un total de 5678 sólidos hexaédricos, 7647 nodos y 317 apoyos.

Fig. 5. Detalle de modelización por el método de elementos sólidos finitos (Autores).

El análisis constructivo del Castillejo llevó a determinar que, dado que las torres no se encuentran trabadas con el recinto y estructura principal, se consideró que son elementos independientes y, por tanto, ante un sismo presentarían comportamientos estructurales individualizados. Este dato permitió simplificar el modelo estructural de estudio al poder considerar la unidad de la torre como elemento representativo del conjunto. No obstante, por estar ubicada en la orientación de mayor incidencia sísmica y por conservar restos pictóricos históricos, para este análisis se decidió tomar como modelo teórico la torre ubicada en la esquina suroriental.

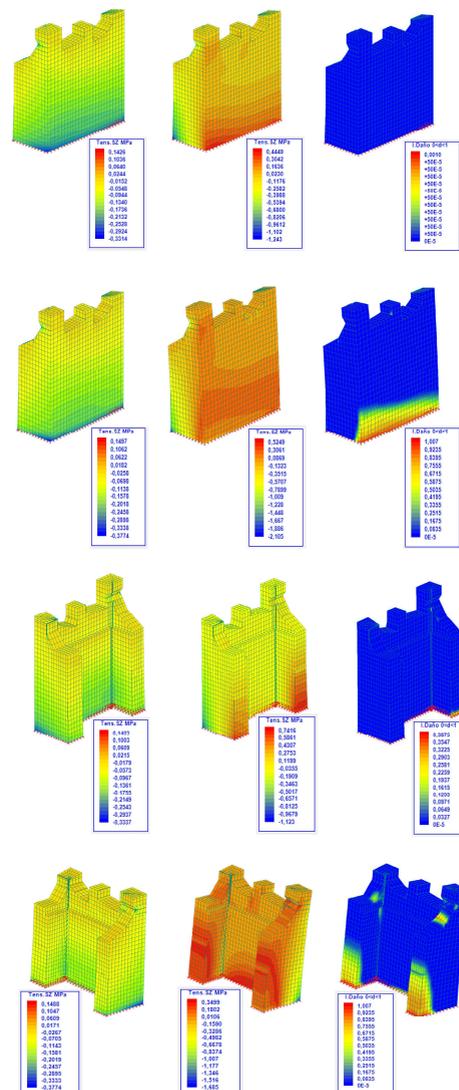
los gráficos de isovalores resultantes del cálculo demuestran a nivel teórico que, para las cuatro hipótesis planteadas, la estructura de la torre es totalmente estable frente a peso propio (primer gráfico). Sin embargo, frente a las acciones sísmicas (segundo gráfico), aunque los casos de tapia hormigonada muestran un comportamiento más frágil que las de tapia calicostrada, en ninguno de ellos los esfuerzos de tracción superan los valores máximos, de modo que, aunque se podrían producir daños (último gráfico), la torre podría resistir el sismo sin alcanzar la rotura y el colapso estructural.

Asimismo, se tuvo en cuenta que el comportamiento de las estructuras puede variar en función de la dirección y sentido de la onda sísmica, por lo que se consideraron dos nuevos supuestos: empujes en el sentido noreste-suroeste (NE-SO) y empujes en el sentido suroeste-noreste (SO-NE). En definitiva, fueron cuatro los supuestos para realizar el cálculo: tapia hormigonada con empujes en dirección NE-SO (hipótesis 1), tapia calicostrada con empujes en dirección NE-SO (hipótesis 2), tapia hormigonada con empujes en dirección SO-NE (hipótesis 3) y tapia calicostrada con empujes en dirección SO-NE (hipótesis 4).

Mediante la aplicación de un sismo de magnitud moderada con una aceleración sísmica de 0,23 g,

En este caso, el análisis sísmico-estructural realizado ha permitido verificar que las fábricas del Castillejo, frente a un terremoto de magnitud moderada (con una aceleración sísmica de 0,23 g), podrían verse afectadas, aunque sin alcanzar el punto máximo de carga y, por tanto, sus muros serían capaces de resistir el seísmo sin llegar al colapso. Esto se traduce en que el estado estructural de sus muros es bastante bueno y, en consecuencia, no sería necesario realizar una intervención de emergencia para asegurar su estabilidad.
